附錄二 本年度違規魚塭、特定地區(未登記工廠)  
變異點回報成果

102 年度第 1 期(1020500 期)土地變遷通報-違規變異點(魚塢)(1)

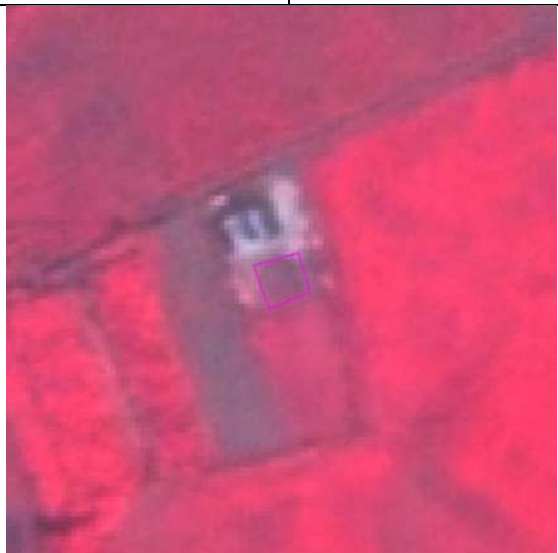
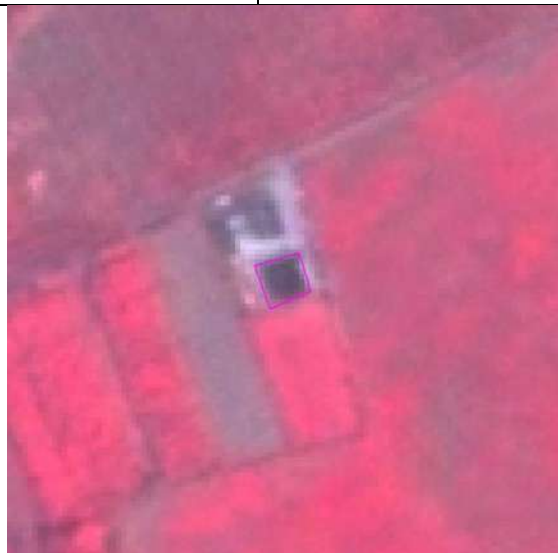
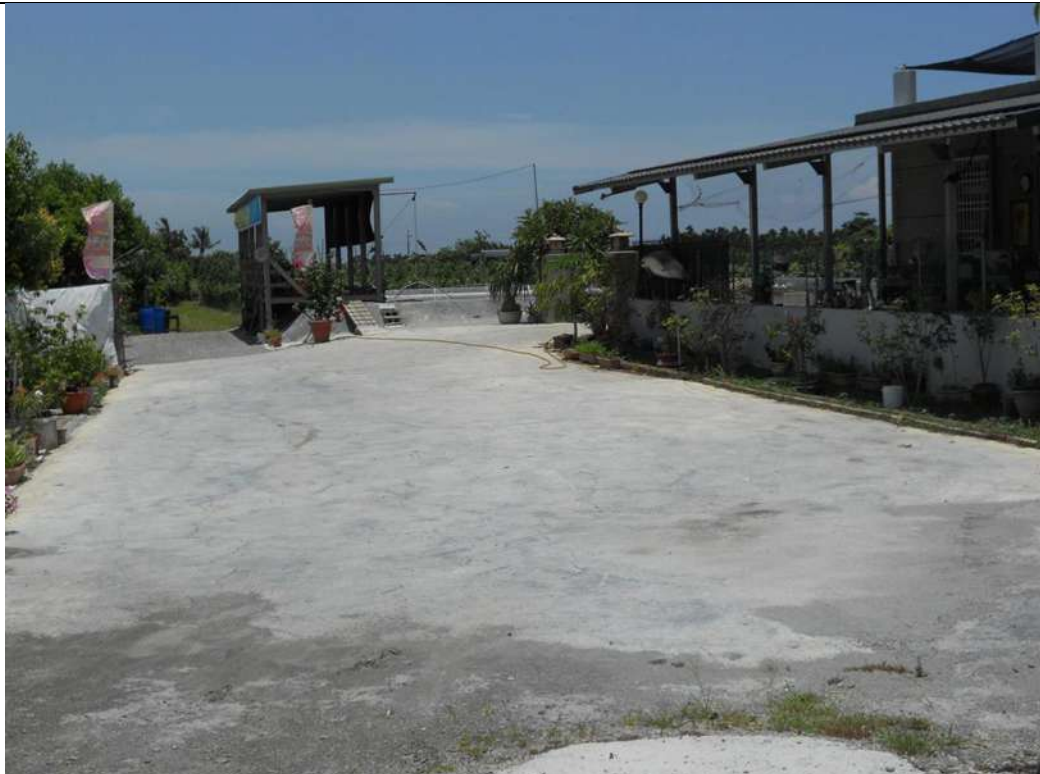
| 變異點編號 | T161020500023 | 圖幅名稱 | 太原村 |

| 變異類型 | 新增水域(魚塢或水塘) | 查證結果 | 違規 |
| 變異點現場描述 | 於農舍旁新增水塘 | | |

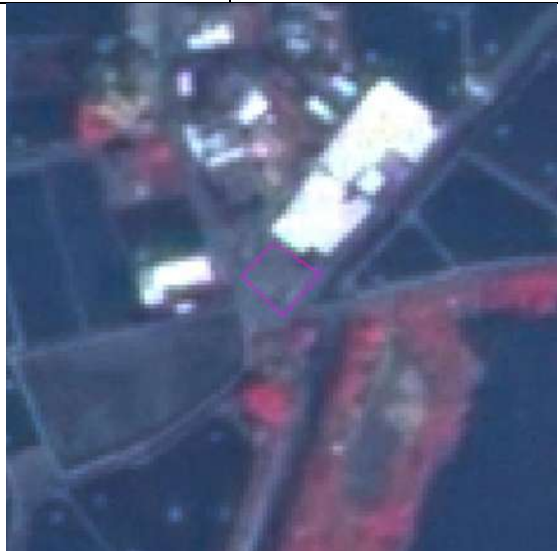
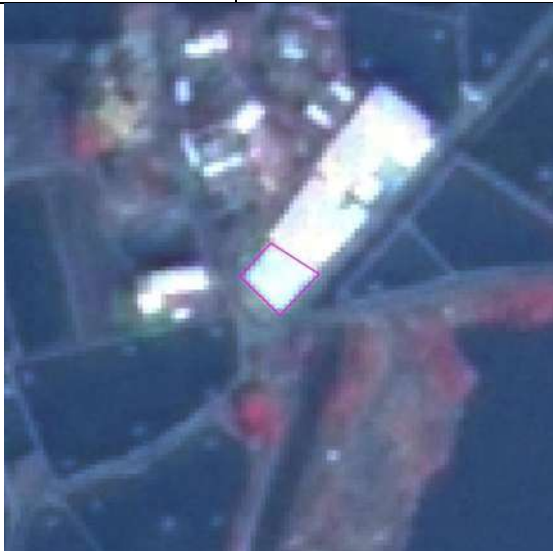
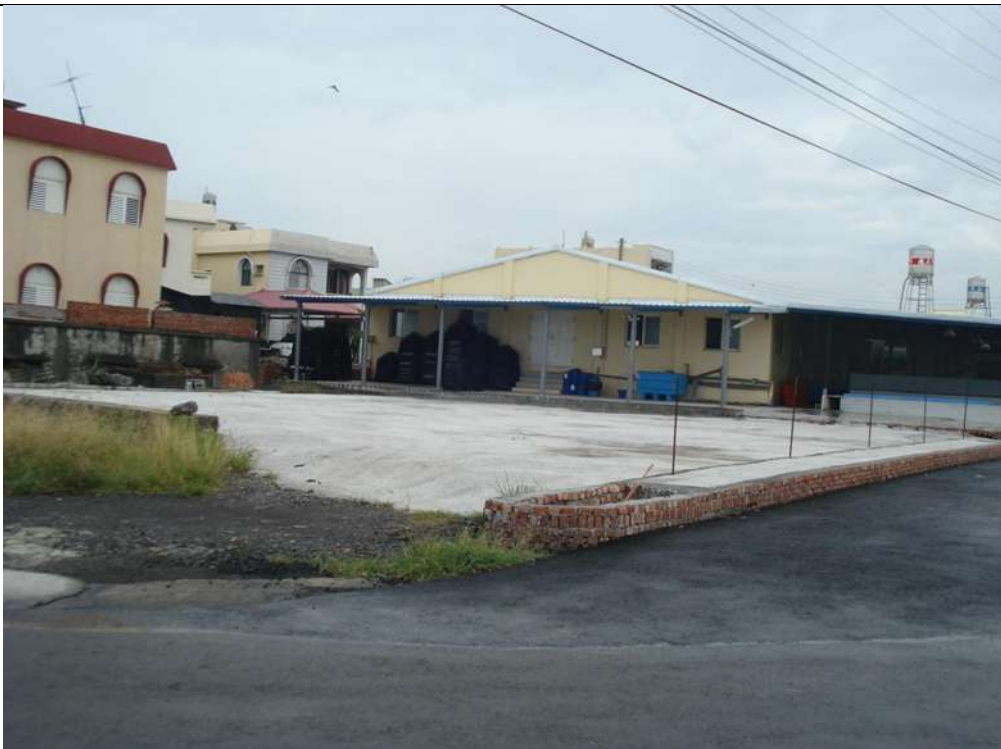
| 變異點編號 | T211020500022 | 圖幅名稱 | 佳冬 |

| 變異類型 | 自然植被改變 | 查證結果 | 違規 |
| 變異點現場描述 | 於土地上鋪設水泥, 未依規定申請使用 | | |

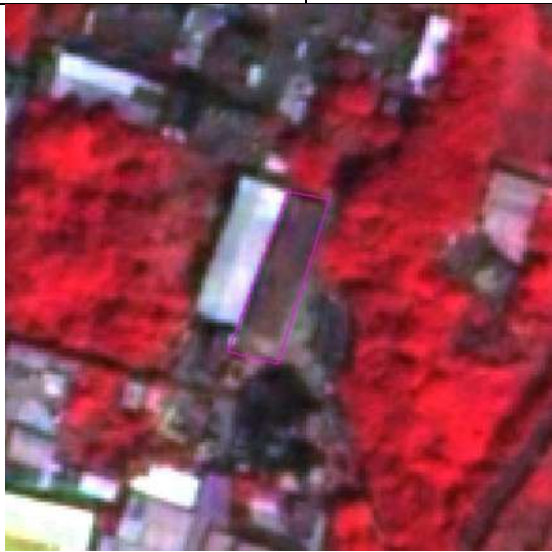
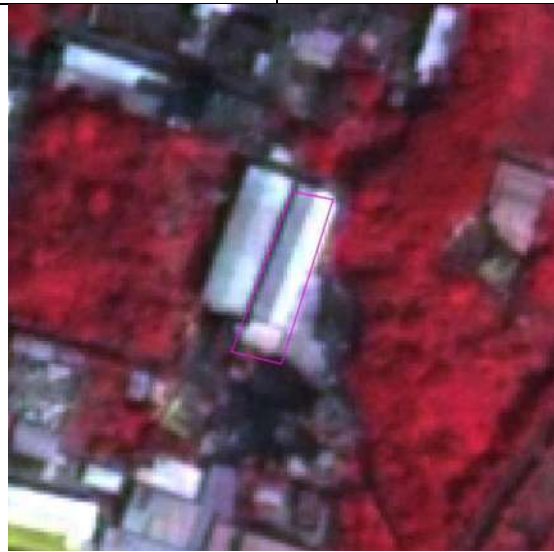
| 變異點編號 | H091020500006 | 圖幅名稱 | 九座寮 |

| 變異類型 | 新增建物 | 查證結果 | 違規 |
| 變異點現場描述 | 因旨揭地段番子寮段非屬龍潭鄉範圍，建議改請大溪鎮公所查報 | | |

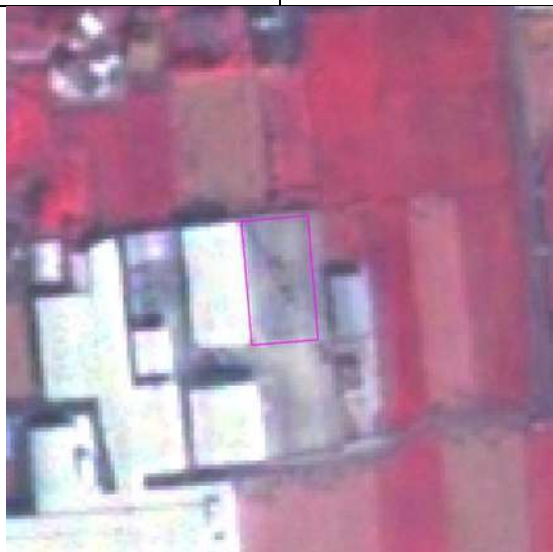
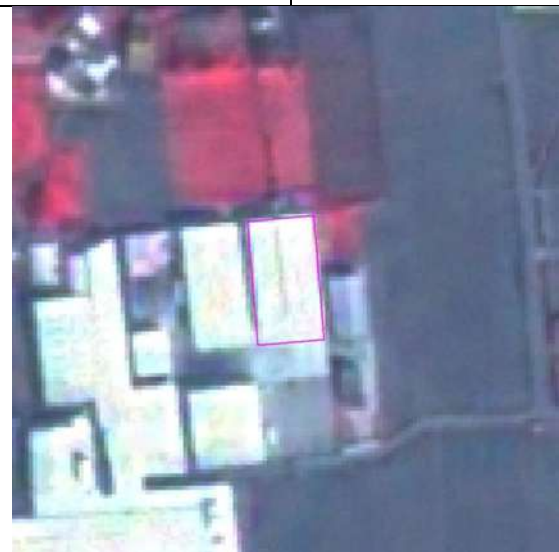
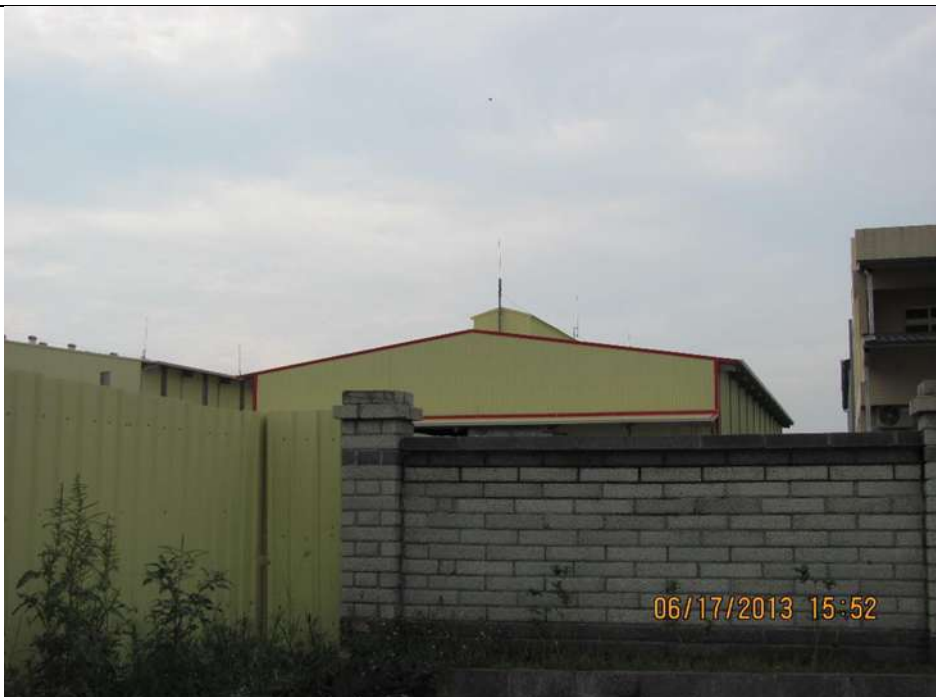
| 變異點編號 | N121020500029 | 圖幅名稱 | 金興 |

| 變異類型 | 新增建物 | 查證結果 | 違規 |
| 變異點現場描述 | 經勘查現場有鐵皮圍牆及鐵皮建物，查無申請建築執照，現場無農業使用。(依工廠管理輔導法第 33 條規定，核定該筆土地為劃定特定地區範圍，暫不適用區域計畫法第 21 條第 1 項規定，)，本案請准予結案 | | |

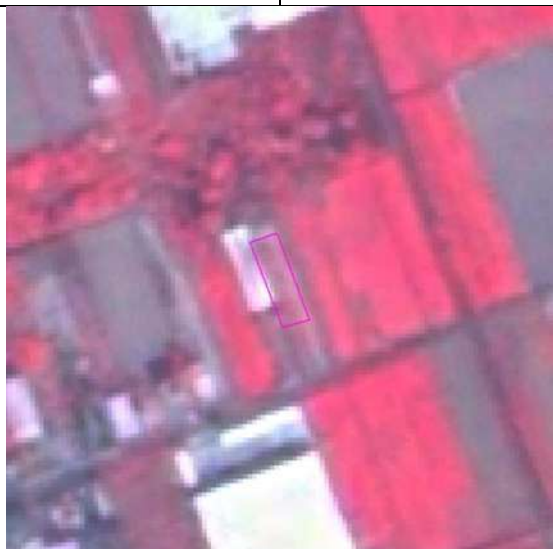
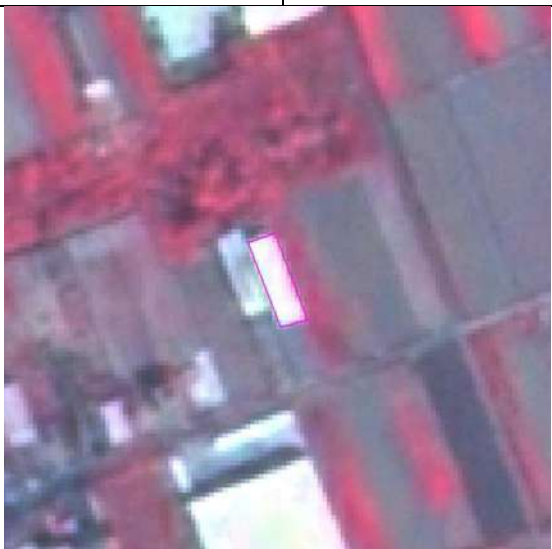
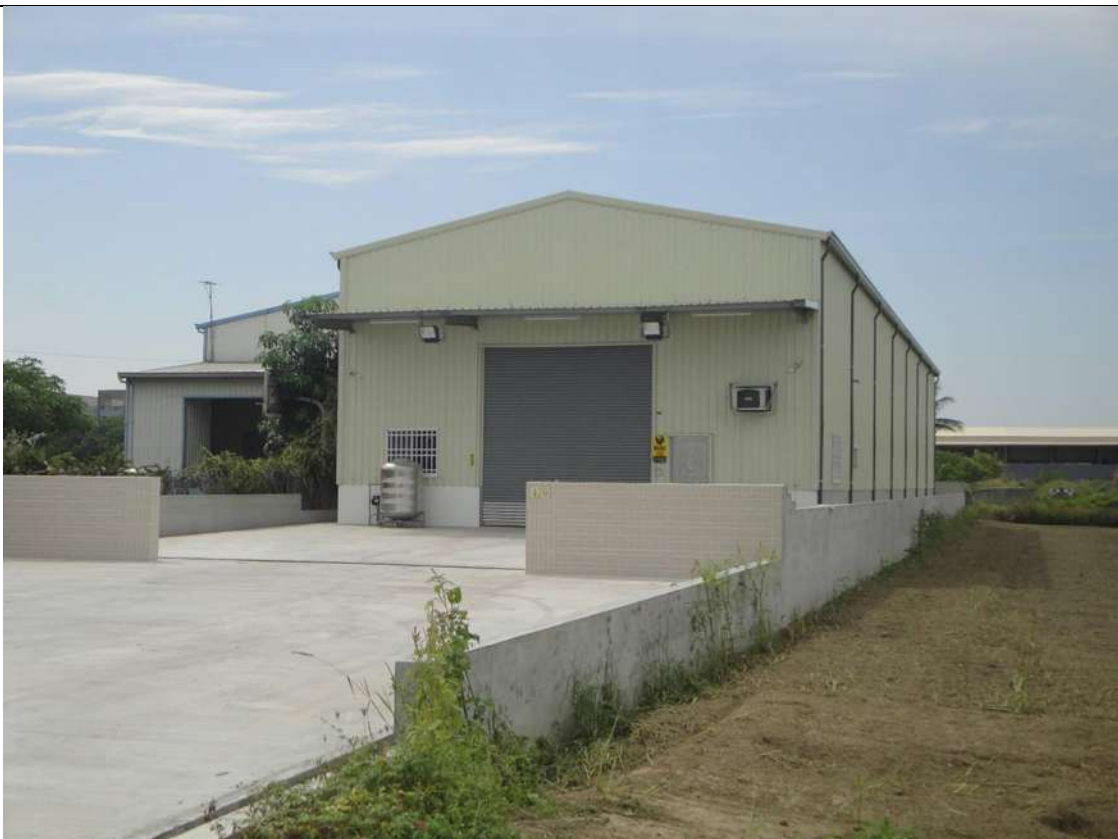
| 變異點編號 | R211020500012 | 圖幅名稱 | 安定 |

| 變異類型 | 新增建物 | 查證結果 | 違規 |
| 變異點現場描述 | 於都市用地農業區內加蓋鐵皮屋 | | |

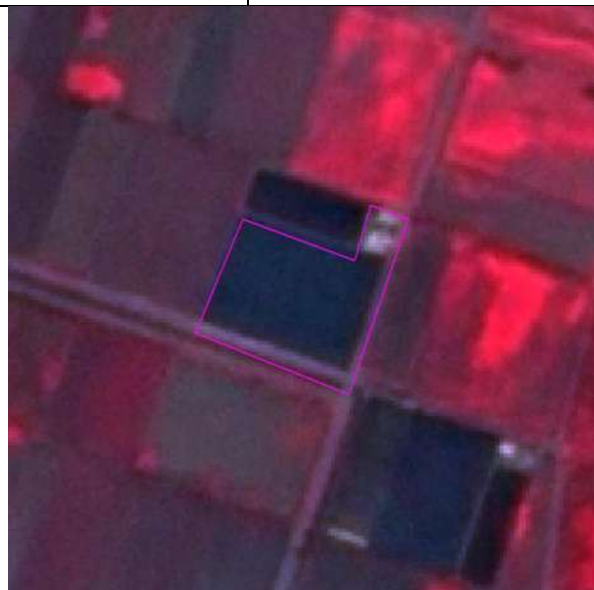
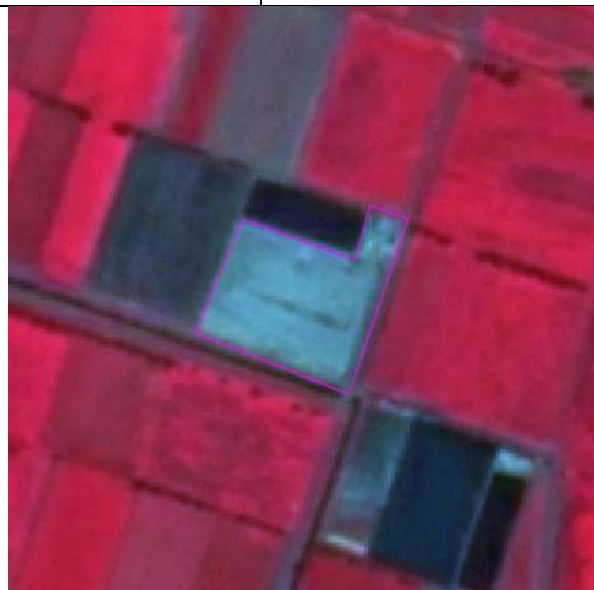
| 變異點編號 | N231020900016 | 圖幅名稱 | 頂 |

| 變異類型 | 其他<br>描述：水體仍為水體 | 查證結果 | 違規 |
| 變異點現場描述 | 水體部分仍為水體，無變異 | | |

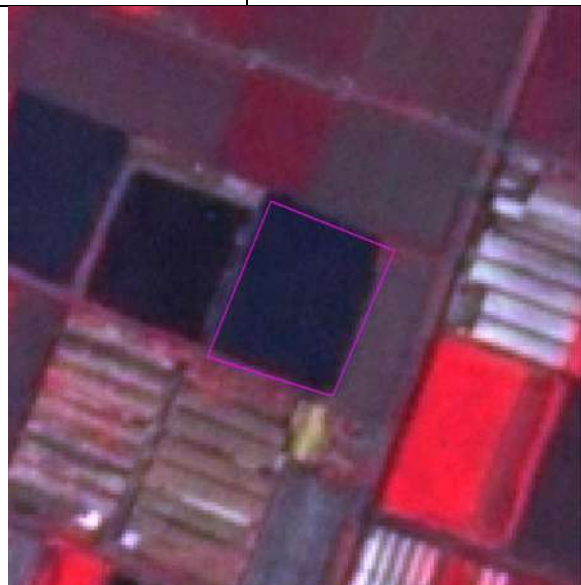
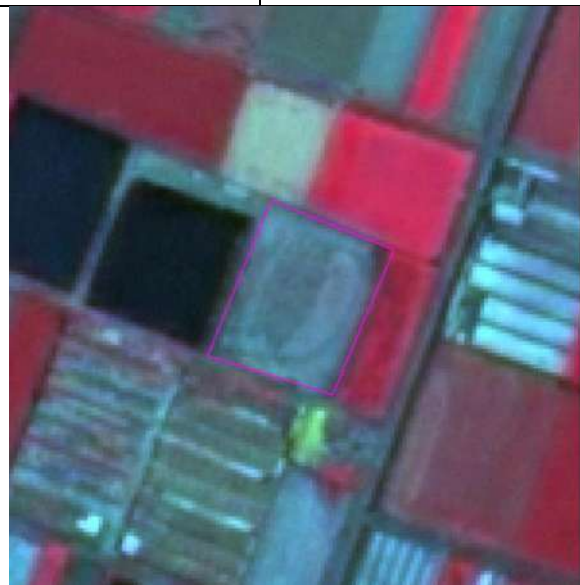
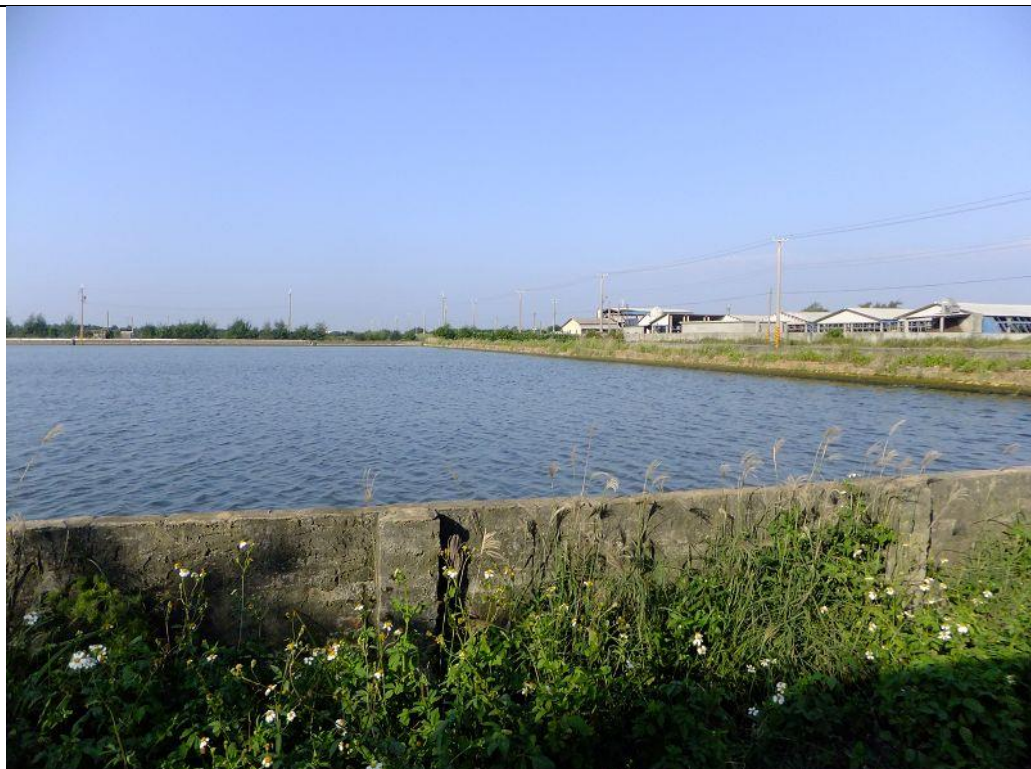
| 變異點編號 | N231020900020 | 圖幅名稱 | 頂 |

| 變異類型 | 其他<br>描述：水體仍為水體 | 查證結果 | 違規 |
| 變異點現場描述 | 經現勘後仍為水體 | | |

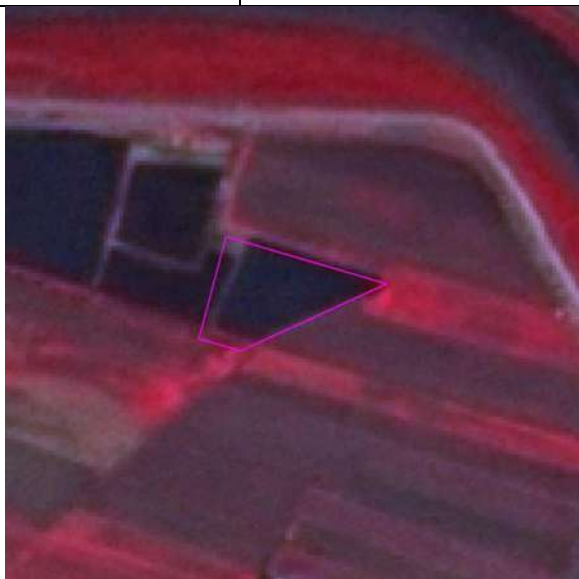
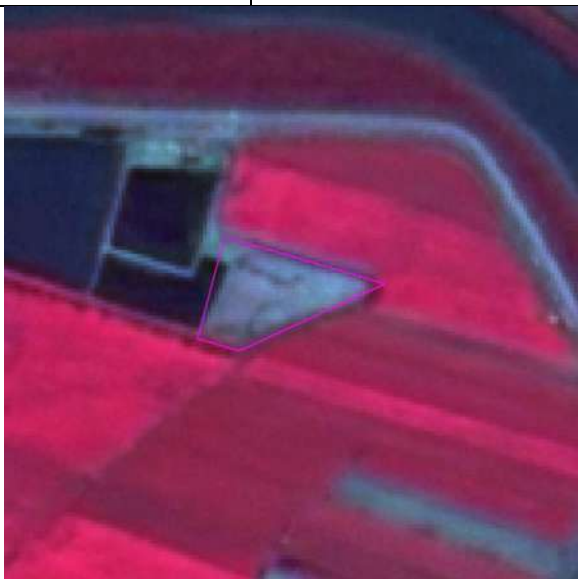
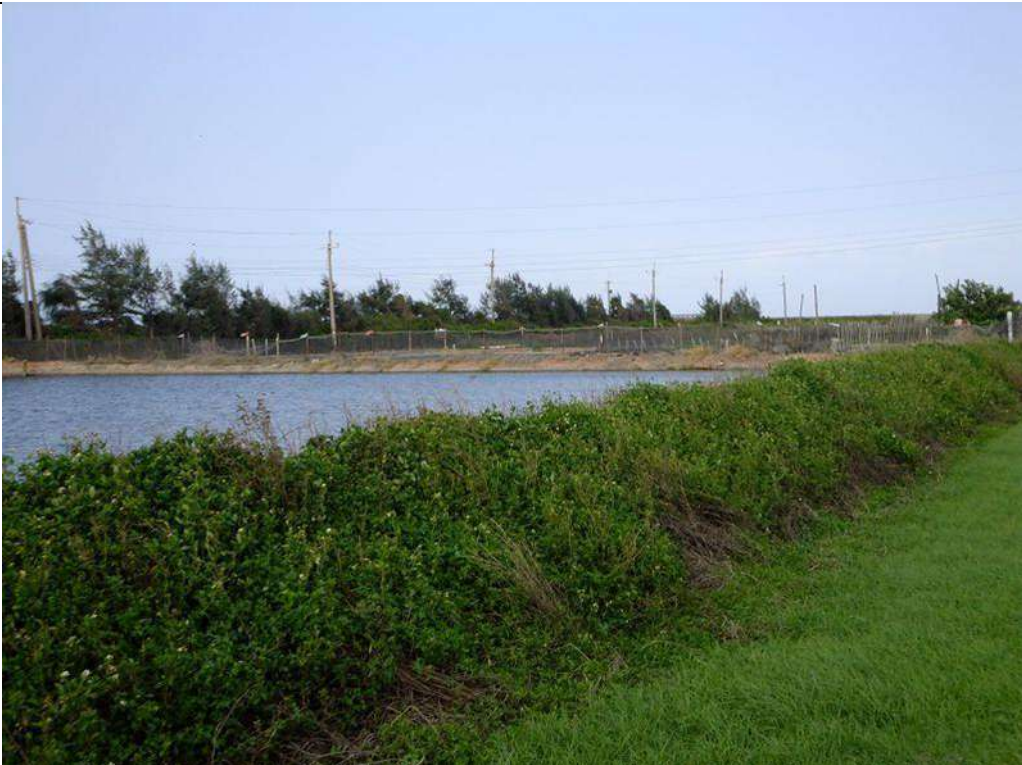
| 變異點編號 | N231020900009 | 圖幅名稱 | 芳苑 |

| 變異類型 | 其他<br>描述：水體仍為水體 | 查證結果 | 違規 |
| 變異點現場描述 | 水體部分仍為水體，無明顯變異 | | |
