附錄九 海域區變遷偵測監測先期作業  
變異點查證回報結果

# 第一期海域區變遷偵測監測先期作業變異點通報內容

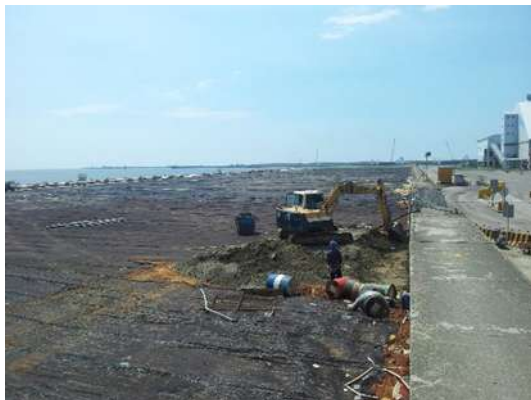
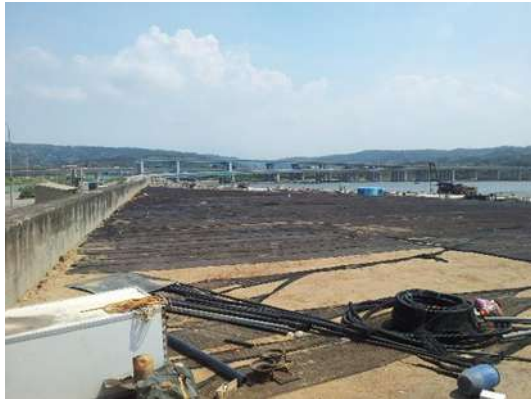
**F321020502011**

| 變異點位置描述 | 臺北港港區範圍 | | | |
| 查證結果 | 合法 | | | |
| 變異類型 | 新增人工構造物 | | | |
| 內容描述 | 填海造地工程 | | | |

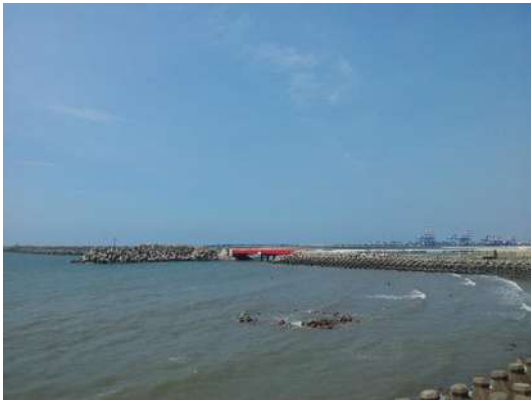
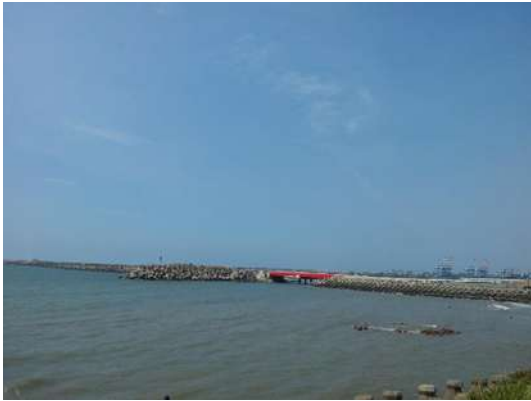
**F321020502012**

| 變異點位置描述 | 臺北港港區範圍 | | |
| 查證結果 | 合法 | | |
| 變異類型 | 新增人工構造物 | | |
| 內容描述 | 填海造地工程 | | |

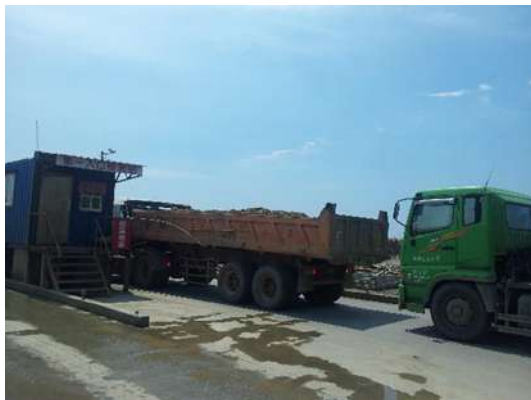
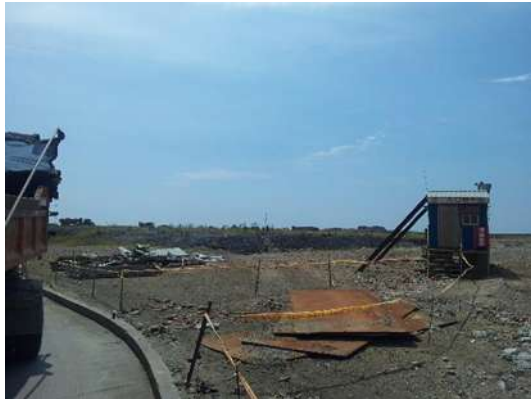
**F321020502023**

| 變異點位置描述 | 臺北港港區範圍 | | |
| 查證結果 | 合法 | | |
| 變異類型 | 新增人工構造物 | | |
| 內容描述 | 填海造地工程 | | |

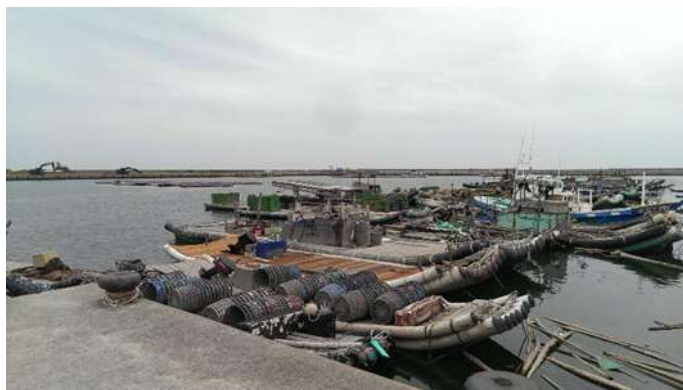
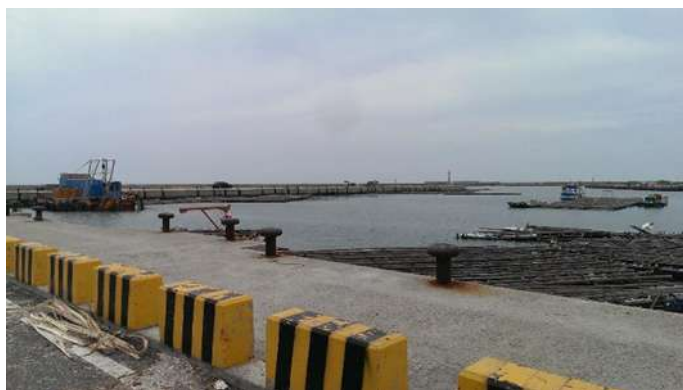
**P181020502018**

| 變異點位置描述 | 箔子寮漁港港灣內 | | | | |
| 查證結果 | 合法 | | | | |
| 變異類型 | 其它 | | | | |
| 內容描述 | 非固定式構造物(蚵架) | | | | |

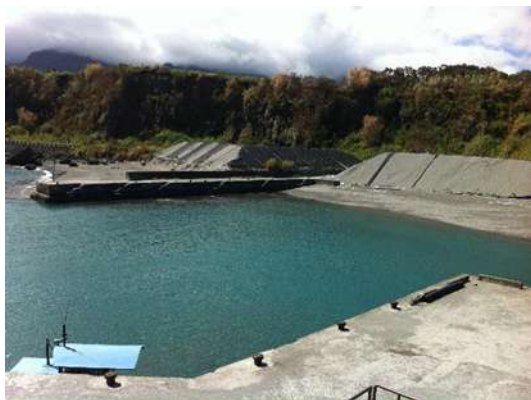
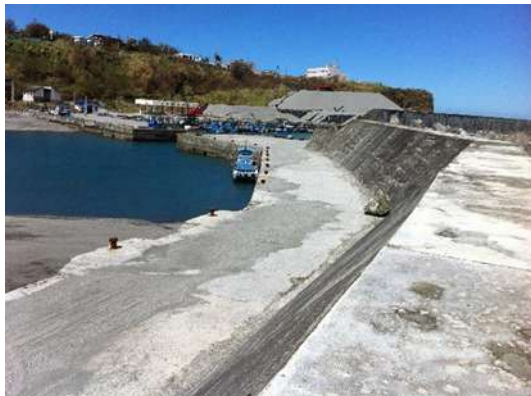
V081020502014

| 變異點位置描述 | 長濱漁港周邊放置淤砂之地點 | | |
| 查證結果 | 合法 | | |
| 變異類型 | 其它 | | |
| 內容描述 | 長濱漁港疏浚及設施維護改善工程 | | |

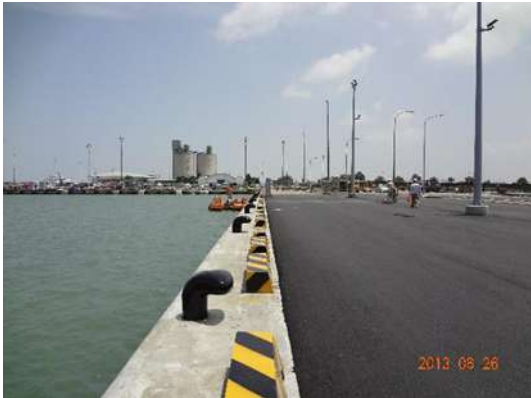
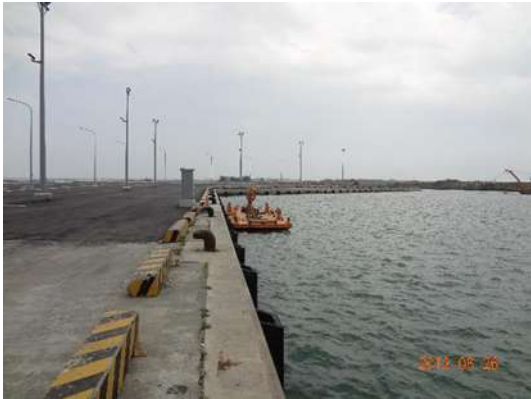
**7021020502013**

| 變異點位置描述 | 布袋港區 | | |
| 查證結果 | 合法 | | |
| 變異類型 | 新增人工構造物 | | |
| 內容描述 | 布袋港工作船渠碼頭工程 | | |

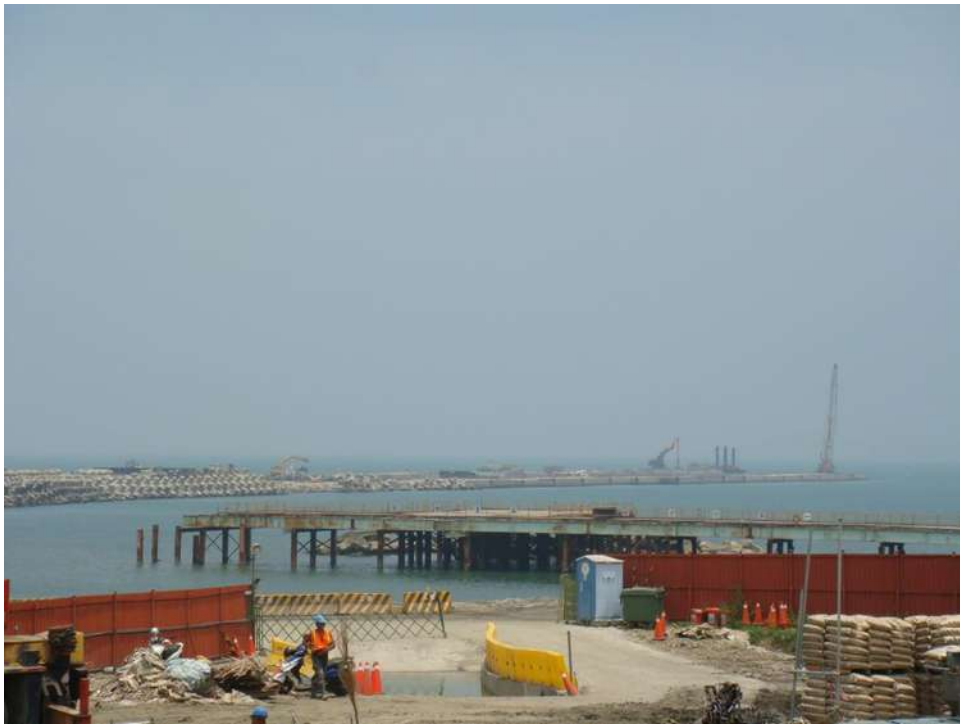
### F021020902001(海岸線變異點)

| 變異點位置描述 | 新北市林口區下福 139-1 號 | | |
| 查證結果 | 合法 | | |
| 變異類型 | 新增人工構造物 | | |
| 內容描述 | 林口電廠更新擴建計畫出水口導流堤北防波堤卸煤連絡橋及相關新建工程 | | |

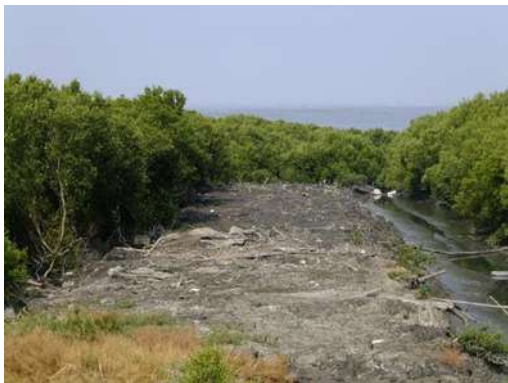
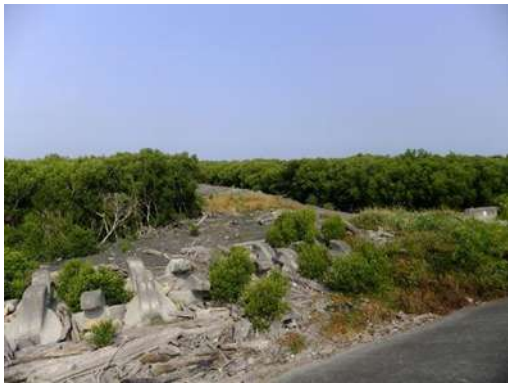
### N231020902001 (海岸線變異點)

| 變異點位置描述 | 179340,2647541 | | |
| 查證結果 | 合法 | | |
| 變異類型 | 其它 | | |
| 內容描述 | 鈞府農業處辦理營建署補助計畫 | | |

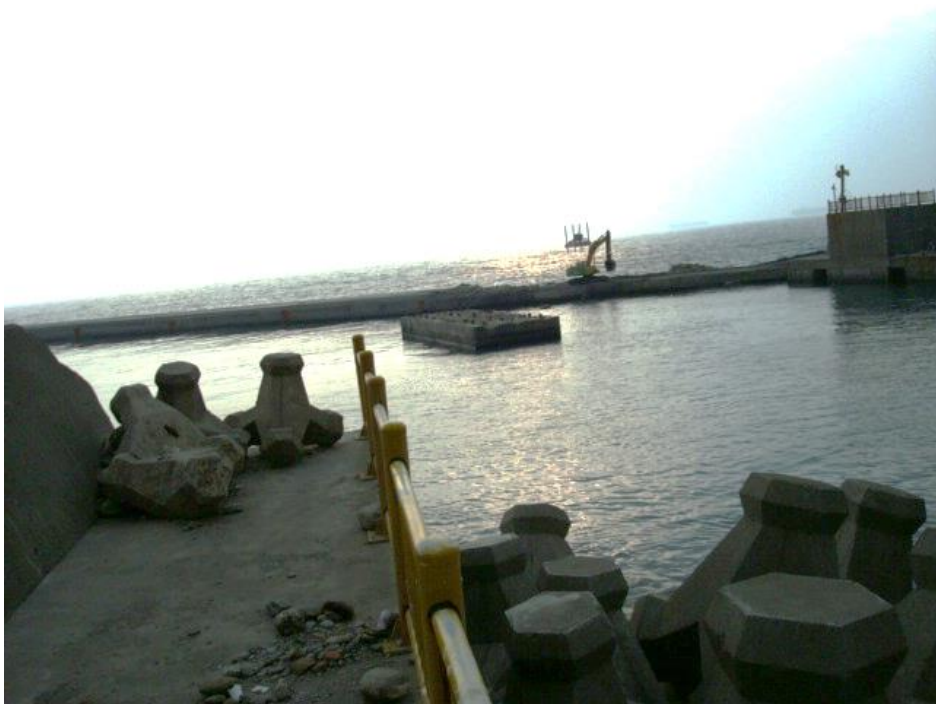
### E111020902001 (海岸線變異點)

| 變異點位置描述 | 大林埔沿海 | | |
| 查證結果 | 合法 | | |
| 變異類型 | 新增人工構造物 | | |
| 內容描述 | 經現場查看結果，現場係港務局辦理堤防工程。 | | |

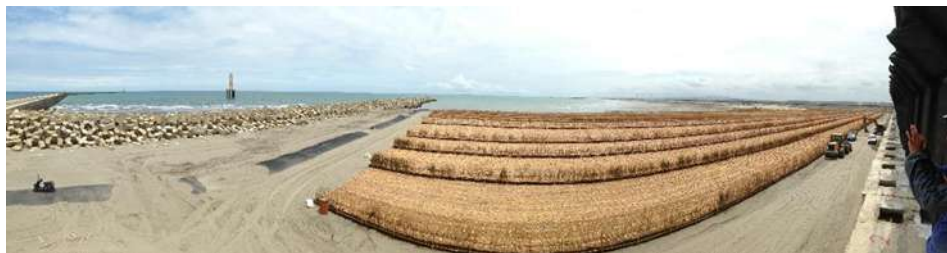
### 7011020902001(海岸線變異點)

| 變異點位置描述 | 臺中港北側淤沙區定沙突堤東側 | | |
| 查證結果 | 合法 | | |
| 變異類型 | 其它 | | |
| 內容描述 | 臺中港「北側淤沙區漂飛沙整治第三期工程」101-2 標，<br>主要工項：灘沙推整。 | | |
