# 宜蘭縣冬山鄉美和路二段拓寬工程施工中生態檢核報告

國立宜蘭大學生物資源學院永續景觀研究室

宜蘭縣冬山鄉美和路二段拓寬工程施工期間生態監測記錄表

## 內政部國土署施工階段生態保育措施自主檢查表

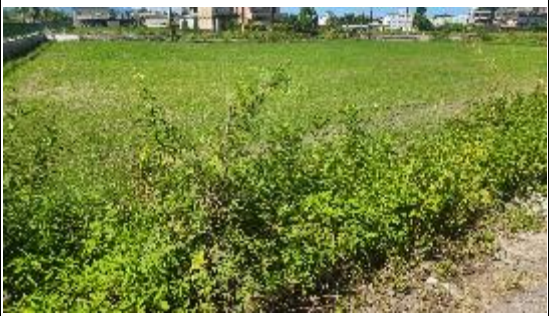
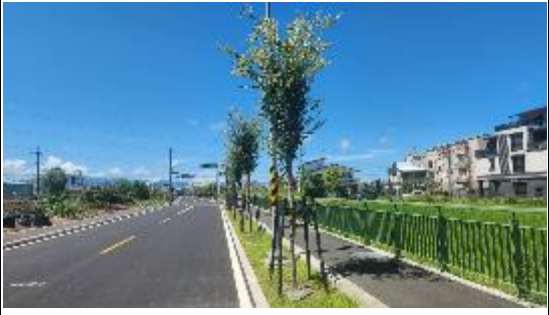
| | | 減少因道路拓寬施工造成之棲地破壞可能性，施工機具車輛選擇裸露地或既有硬鋪面 | ■ | <input type="checkbox"/> | <input type="checkbox"/> | <p>資材機具堆放暫置區已全復原</p> <p>所有工程施作暫時使用過之空間全部恢復原狀。</p> |

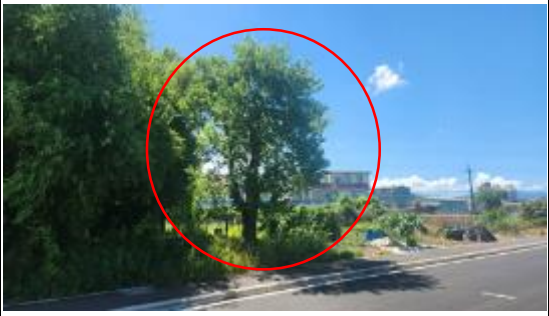
| 生態保全對象 | 3 | (減輕)保全道路邊緣原生喬木 1 株烏柏。<br>—拓寬時兩側之既有原生喬木盡量保留如納入行道樹(就地保留)，如無法就地保留則以全樹移植方式處理 | ■ | <input type="checkbox"/> | <input type="checkbox"/> | <p>保全對象烏柏 1 株， 114.2.7 移植至今已超過一年，復原良好。</p> |

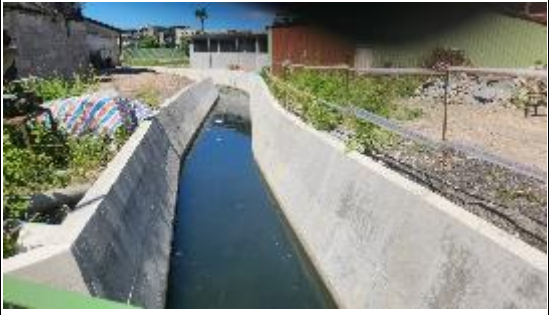
高體鰱鰻記錄水域，因縣府排水施工，重建混凝土結構物，水質維持良好，惟週邊植栽被清除，非本工程造成，另一側(上游)維持良好(上圖)。

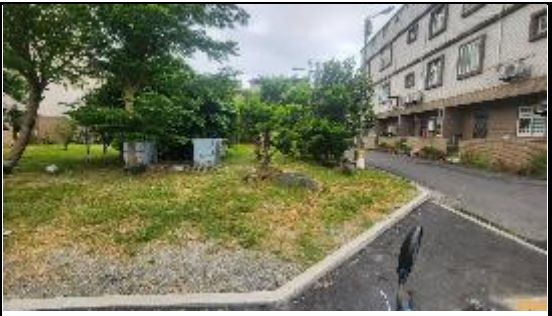
| | | | | | <p>美和路二段 433 巷小公園人行道旁曾堆置工程材料與堆廢料，已清除，建議換土，回填含有機質之表土或細沙，較快復原。</p> |

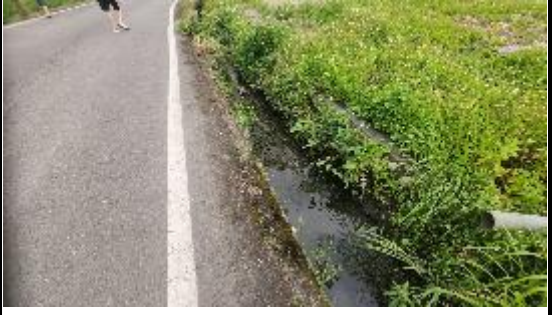
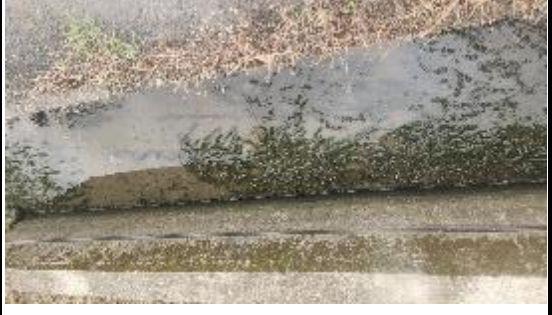
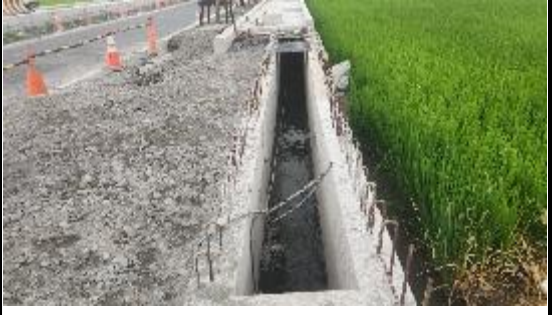
| 2 | (減輕) 施工期盡量避免水域水質污染 | ■ | □ | □ | <p>所有灌排水路與兩側水田，除一處水質水量與連通性全部良好正常。該段水量控制因縣府排水工程，刻意減量。</p> <p>新建灌溉溝渠已通水，水質良好。</p> |

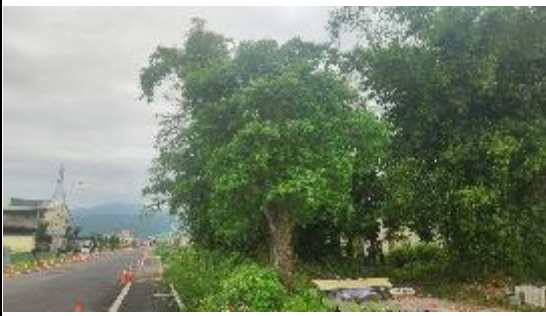
| 生態保全對象 | 3 | (減輕)保全道路邊緣原生喬木 1 株烏柏。<br>—拓寬時兩側之既有原生喬木盡量保留如納入行道樹(就地保留)，如無法就地保留則以全樹移植方式處理 | ■ | <input type="checkbox"/> | <input type="checkbox"/> | <p>保全對象烏柏 1 株， 114.2.7 移植至今已超過一年，復原良好。</p> |

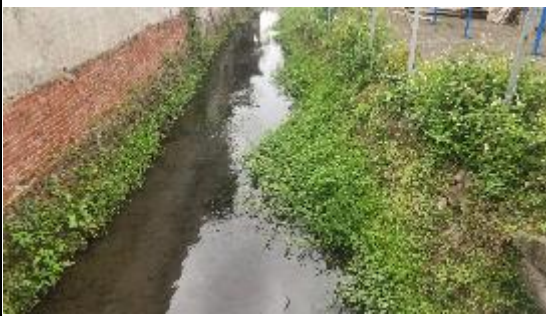
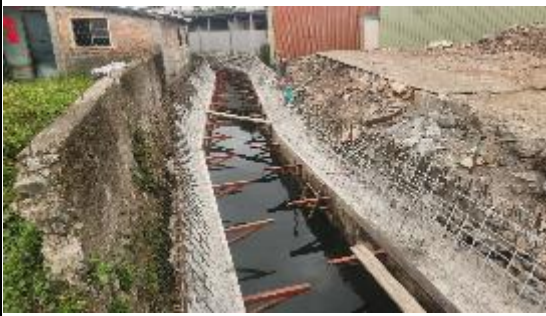
| | | (迴避)保全生態敏感且有關注物種水車前、塘虱與台灣蜆之灌溉溝渠 | ■ | <input type="checkbox"/> | <input type="checkbox"/> | <p>高體鰮鰕記錄水域，因縣府排水施工，增建混凝土結構物，週邊植栽被清除，非本工程造成，另一側維持良好(上圖)。</p> |

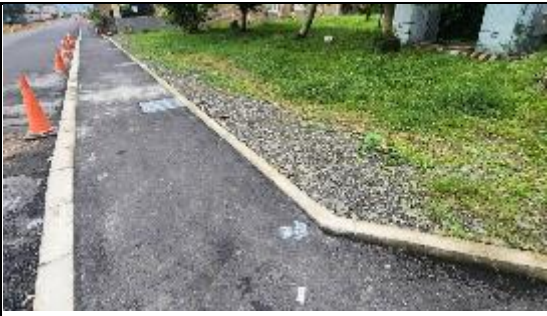
| | | | | | <p>美和路二段 433 巷小公園人行道旁曾堆置工程材料與堆廢料，已清除，建議換土，回填含有機質之表土或細沙，較快復原。</p> |

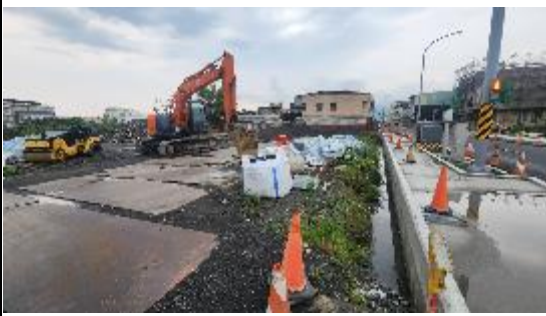
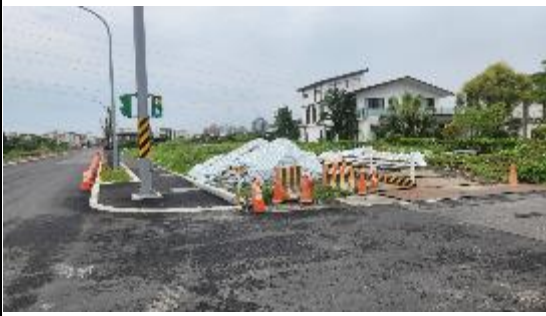
| | | 減少因道路拓寬施工造成之棲地破壞可能性，施工機具車輛選擇裸露地或既有硬鋪面 | ■ | <input type="checkbox"/> | <input type="checkbox"/> | <p>選擇最小環境衝擊位置與占用面積，置放機具材料。上圖顯示工材暫置路側農地，清理中。</p> |

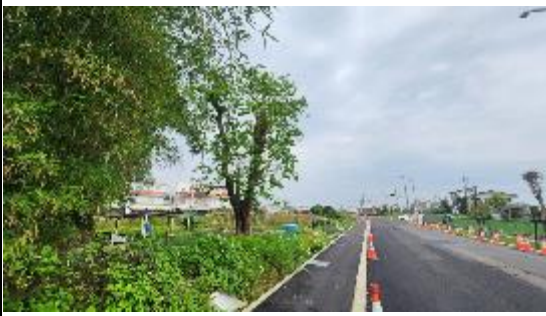
| 生態保全對象 | 3 | (減輕)保全道路邊緣原生喬木 1 株烏柏。<br>—拓寬時兩側之既有原生喬木盡量保留如納入行道樹(就地保留)，如無法就地保留則以全樹移植方式處理 | ■ | <input type="checkbox"/> | <input type="checkbox"/> | <p>保全對象烏柏 1 株， 114.2.7 移植至今已超過一年，復原良好。</p> |

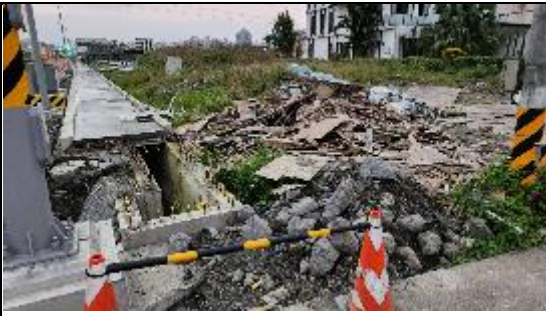
| | | | | | <p>有一處休耕地堆置廢料，待厘清處理。</p> |

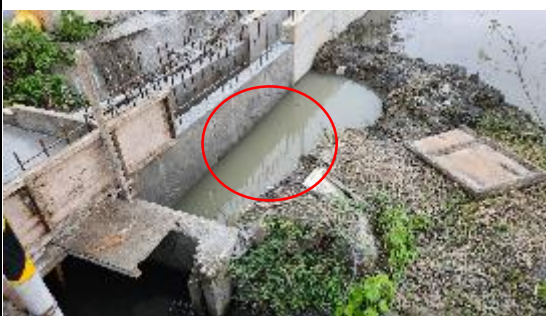
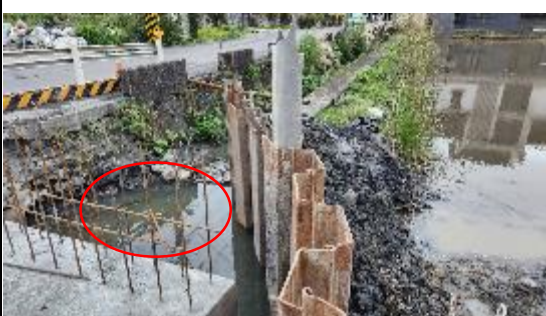
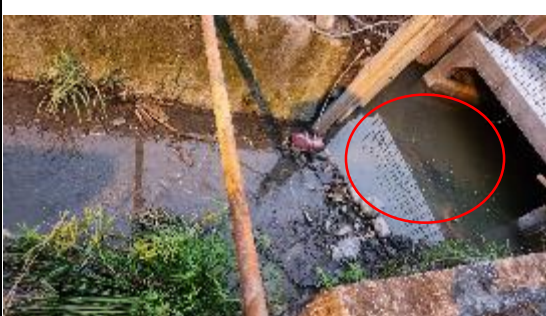
| 2 | (減輕) 施工期盡量避免水域水質污染 | ■ | □ | □ | <p>永美路與美和路交界旁(混濁位置 1)</p> <p>永安路與美和路交界旁(混濁位置 2)</p> <p>永安路與美和路交界旁(混濁位置 2)</p> <p>農灌排水路，水質有 2 處因道路拓寬影響農排，施工改建導致局部水質較濁，但控制在局部小範圍，問題有妥善處理，其餘皆正常。</p> |

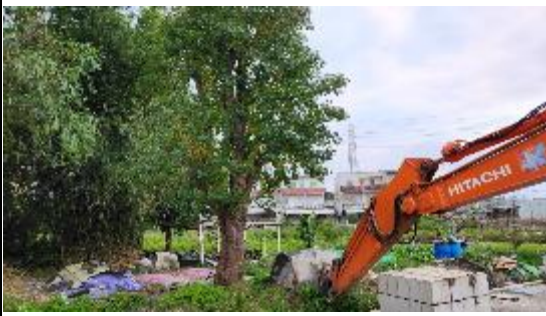
| 生態保全對象 | 3 | (減輕)保全道路邊緣原生喬木 1 株烏桕。<br>—拓寬時兩側之既有原生喬木盡量保留如納入行道樹(就地保留)，如無法就地保留則以全樹移植方式處理 | ■ | <input type="checkbox"/> | <input type="checkbox"/> | <p>保全對象烏桕 1 株， 114.2.7 移植至今，成活良好。</p> |

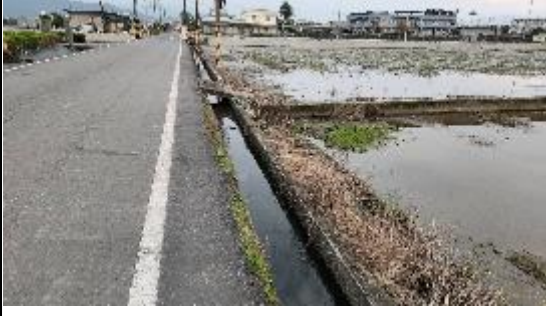
| | | (迴避)保全生態敏感且有關注物種水車前、塘虱與台灣蜆之灌溉溝渠 | ■ | <input type="checkbox"/> | <input type="checkbox"/> | <p>高體鯉鰻記錄水域，逢施工段落因拓寬需求，增建混凝土結構物，但週邊植栽維護良好。</p> <p>水車前族群減少很多，與農水署及農地的維護較有關。水質尚可，水量雖然豐沛，非水稻種植期，水位稍低。</p> |

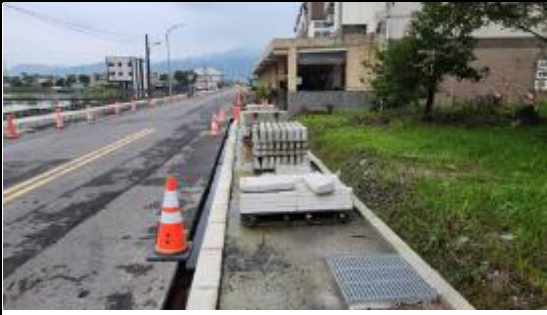
| | | | 合<br>格 | 不<br>合<br>格 | 執<br>行 | |
|---|---|---|---|---|---|---|
| 生態保育措施 | 1 | 縮小—道路施工時，除施工範圍與工具備材不占用或干擾既有野生動植物棲息地如草溝 | ■ | <input type="checkbox"/> | <input type="checkbox"/> | <p>工程擾動範圍、施工便道與施工資材均限於施工劃設範圍，無擴大擾動問題。</p> <p>部分資材曾堆置公園綠地，大部分已移除，殘餘積廢土石待清。</p> |

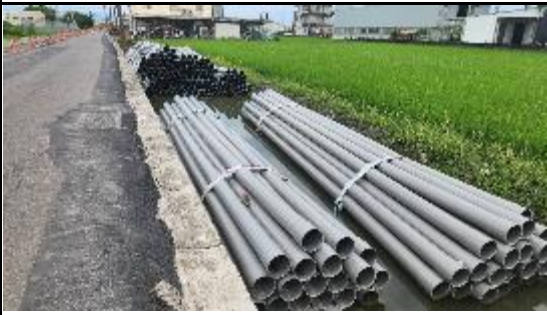
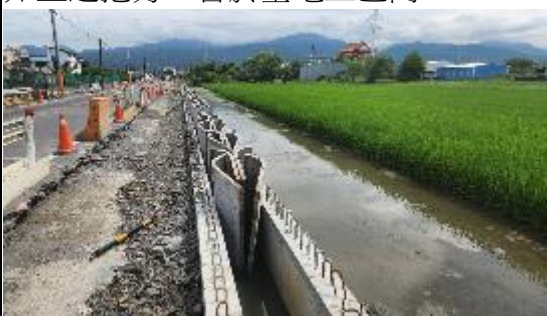
| | | | 格 | 合格 | 行 | |
|---|---|---|---|---|---|---|
| 生態<br>保育<br>措施 | 1 | <p>縮小—道路施工時，除施工範圍與工具備材不占用或干擾既有野生動植物棲息地如草溝</p> | ■ | <input type="checkbox"/> | <input type="checkbox"/> | <p>工程擾動範圍、施工便道與施工資材均限於施工劃設範圍，無擴大擾動問題。如上之挖方，皆於基地工區內。</p> <p>板模集中溝內，避免水域擾動。</p> |

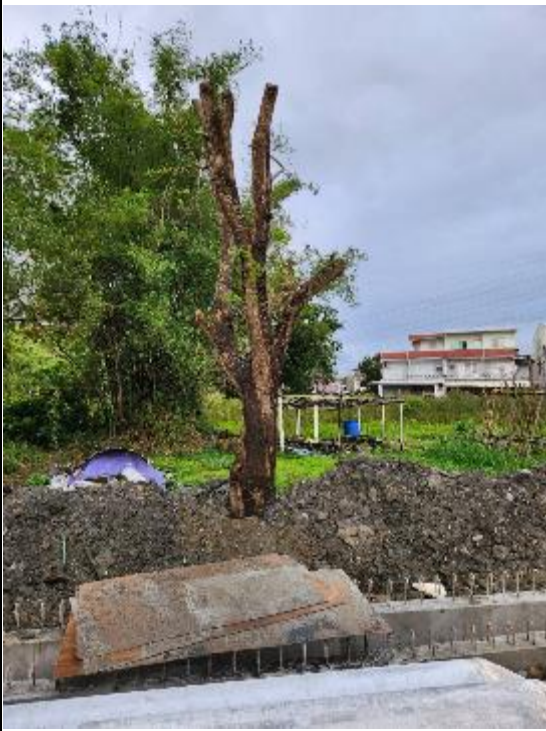
| 生態保全對象 | 3 | (減輕)保全道路邊緣原生喬木 1 株烏桕。<br>—拓寬時兩側之既有原生喬木盡量保留如納入行道樹(就地保留)，如無法就地保留則以全樹移植方式處理 | ■ | <input type="checkbox"/> | <input type="checkbox"/> | <p>保全對象烏桕 1 株， 114.2.7 移植，成活，墊高的土需移除。</p> |

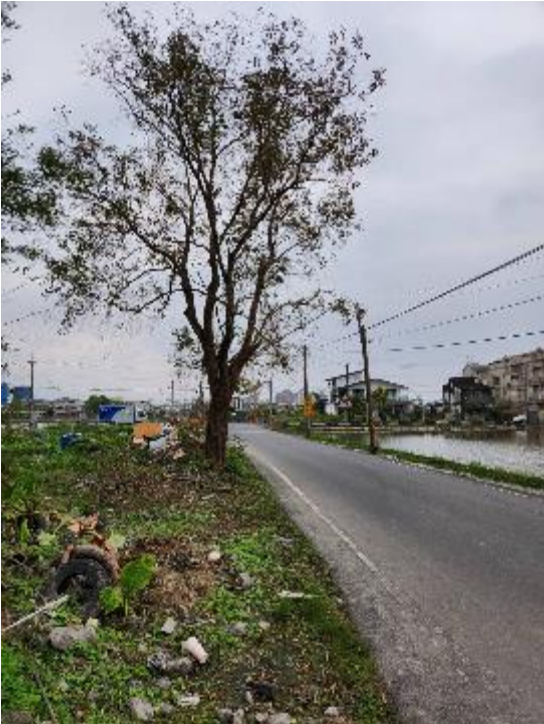
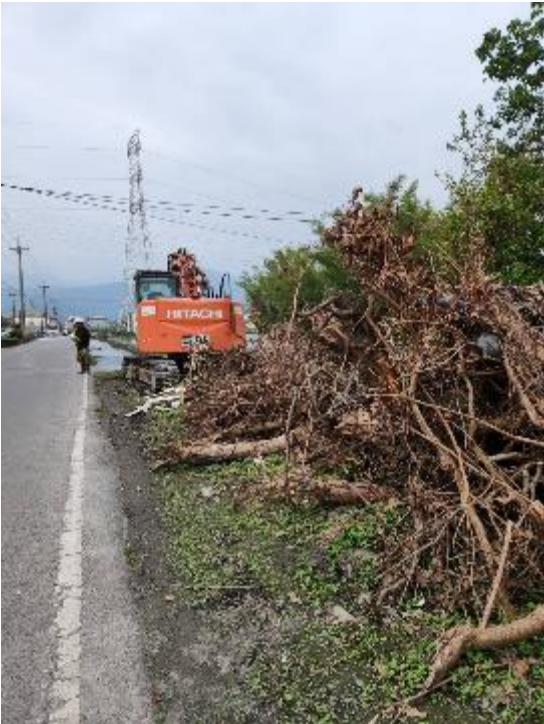
| 生態保全對象 | 3 | (迴避)保全道路邊緣原生喬木 1 株烏柏。<br>—拓寬時兩側之既有原生喬木盡量保留如納入行道樹(就地保留)，如無法就地保留則以全樹移植方式處理 | <input type="checkbox"/> | <input type="checkbox"/> | <input checked="" type="checkbox"/> | <p>保全對象烏柏 1 株，現況良好，已綁警示帶。</p> <p>蓮霧與陰香移除。</p> |

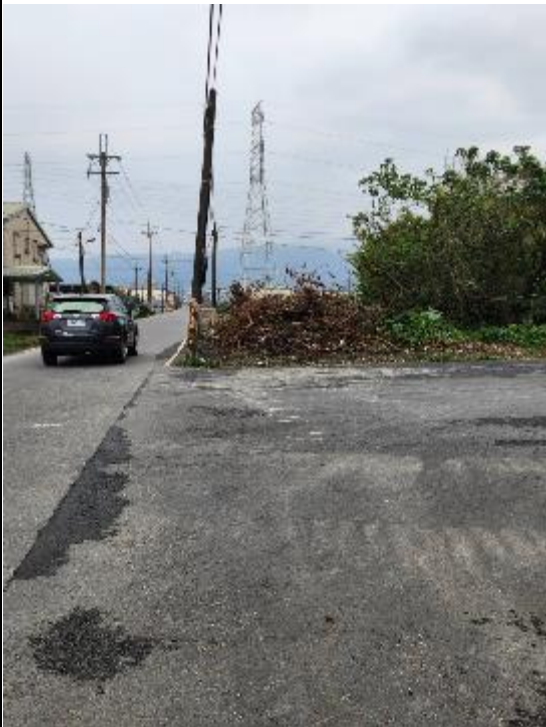
| | | | | | <p>蓮霧與陰香屬外來種無人認養，只好移除。</p> |

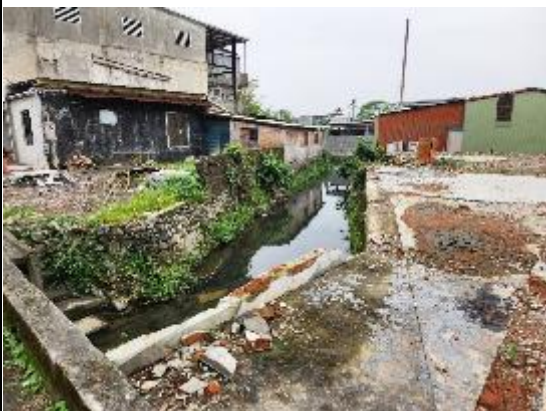
| | | (迴避)保全生態敏感且有關注物種水車前、塘虱與台灣蜆之灌溉溝渠 | ■ | □ | <p>高體鯉鰻記錄水域，水質正常，因屬私有地，原有植被只能道德勸說，減少破壞。</p> |
