## 竣工案例經驗分享

臺南市金華路二段社區階段性補強是由住戶主動申請，在民國105年0206台南大地震後，住戶因為地下室部份柱、梁及牆體鋼筋嚴重鏽蝕膨脹，混凝土保護層已剝落，才關心公寓大樓的耐震問題，住戶補強意願極高，積極向台南市政府工務局使用管理科申請補強補助。

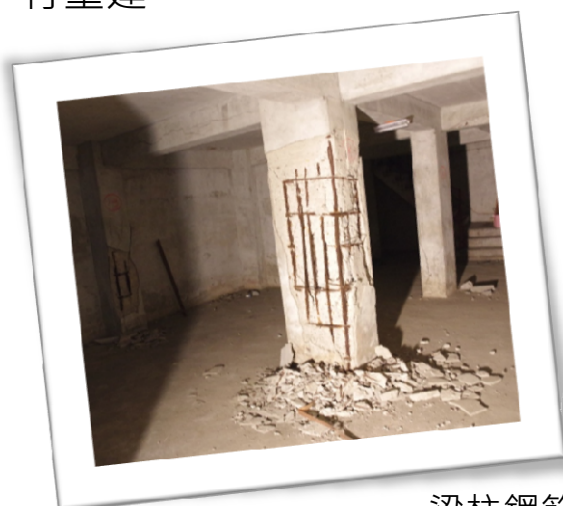
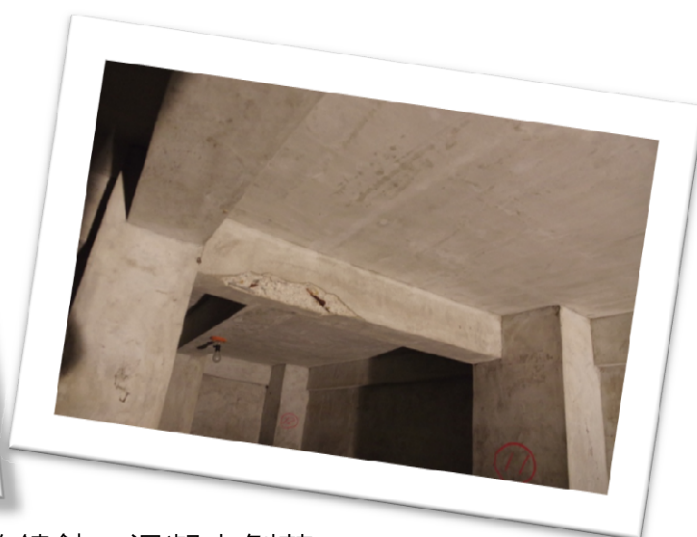
本案建築形式為地上五層及地下一層加強磚造建築，基礎為獨立基礎(1F)及筏式基礎(B1F)，平面配置不規則。其中地下室柱、梁及牆體損壞嚴重，多處鋼筋因鏽蝕膨脹後造成表面層混凝土剝落鋼筋裸露。研判本建物早期近海，地下室長期滲水嚴重，且水中氯離子含量高，地下室含高氯離子的水氣瀰漫其中，使鋼筋受潮而嚴重鏽蝕膨脹，甚至混凝土保護層剝離。住戶於民國108年11月向台南市結構工程技師公會申請都市危險及老舊建築物結構安全性能評估，該案由本會陳福元前理事長負責初步評估，根據當時初步評估報告書的分析結果，其危險度總分數R為61.74分，危險度總分已大於60分，有耐震上的疑慮且危險度高，可直接進行重建。

梁柱鋼筋鏽蝕、混凝土剝落

當晚即推派住戶李先生擔任代表人，負責後續聯絡及申請作業。經過住戶完成相關申請作業後，於民國109年6月1日簽約，正式委託敝事務所進行階段性補強作業。本案採階段性補強方案A，以降低補強施作層發生軟弱層集中式破壞風險，於建築物地下室除進行擴柱補強3支，且打除重做6支柱，1F則施作擴柱4支及3片RC剪力牆，除可提供短期緊急處置措施，並可大幅降低建物於大地震來襲時瞬間崩塌之風險。補強後X向耐震能力 $A_p$ 值由0.165g提升為0.211g，Y向耐震能力 $A_p$ 值則由0.122g提升為0.196g，均無軟弱層，但也都未達到性能地表加速度 $A_T$ 值0.308g之目標。事務所完成階段性補強設計後，於民國109年10月28日在國家地震工程研究中心臺南實驗室進行第一次審查，並於民國109年11月27日通過審查。
