# 99年度台灣省重要都會區 環境地質資料庫

(99年度調查報告)

主辦單位：內政部營建署

執行單位：財團法人工業技術研究院

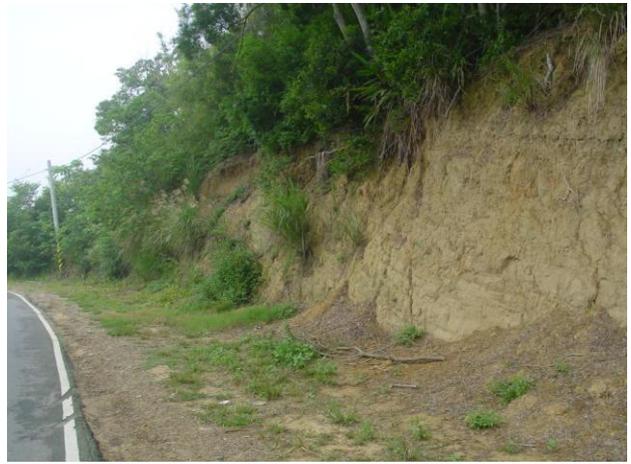
照片 4 淺層崩塌常出現在道路旁。

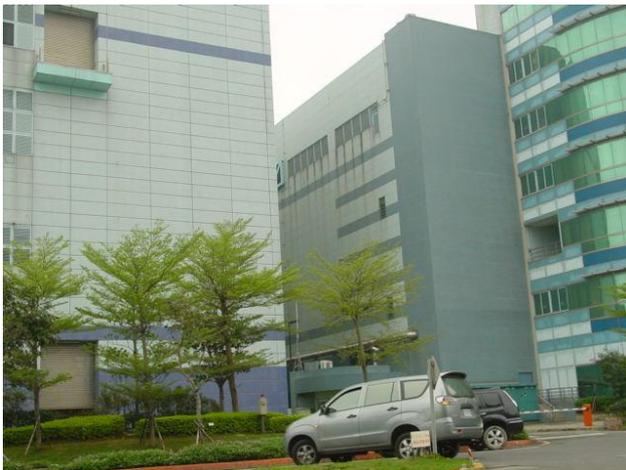
照片 5 舊崩塌位置常被開發利用。

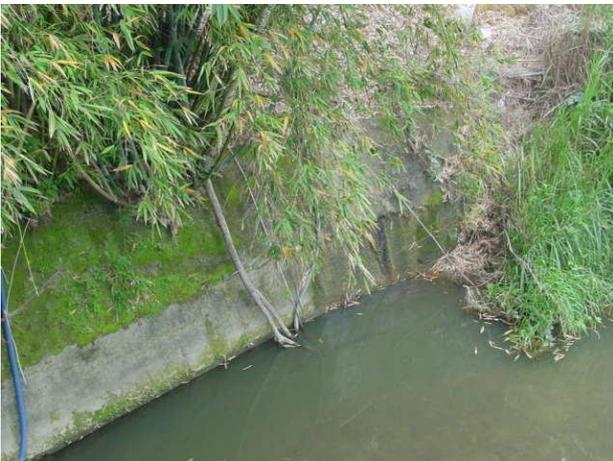
照片 9 河岸侵蝕區多已穩定。

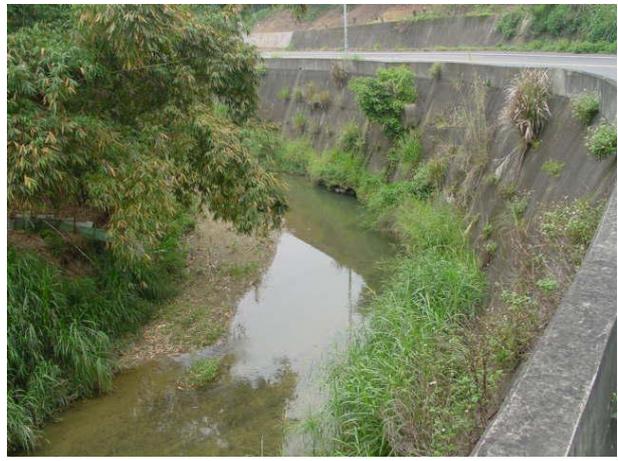
照片 10 主要道路旁之河岸侵蝕多以護岸保護

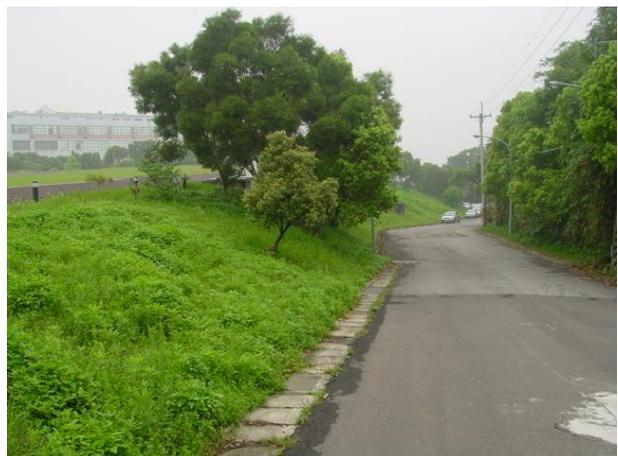
照片 12 指溝侵蝕區部份被整建為道路。

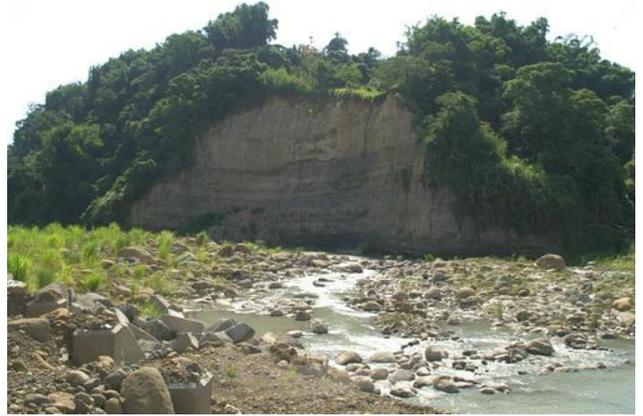
照片 8 河岸侵蝕形成的陡直邊坡，會隨著侵蝕及自然崩解而逐漸崩塌後退。

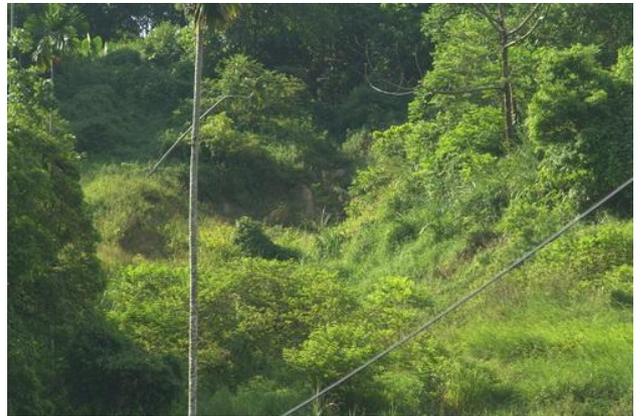
照片 10 風化土層及崩積土層容易受到逕流的沖刷而在山坡上形成侵蝕溝。

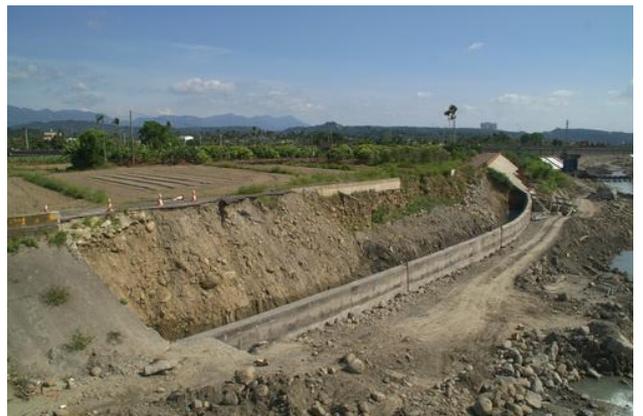
照片 12 八八水災期間的洪水造成牛稠溪的河岸侵蝕災害，堤防損毀嚴重。

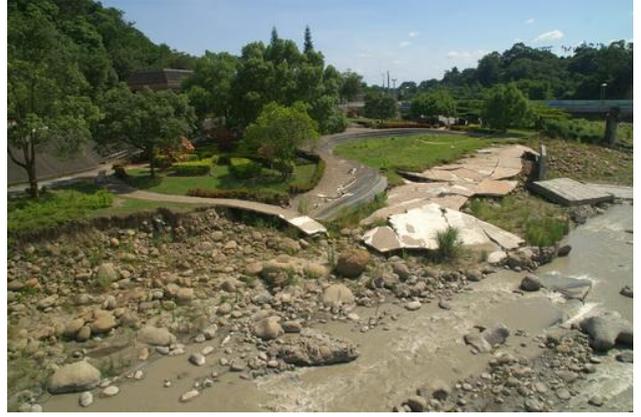
照片 14 竹崎親水公園的部分設施在八八水災期間遭洪水沖毀。

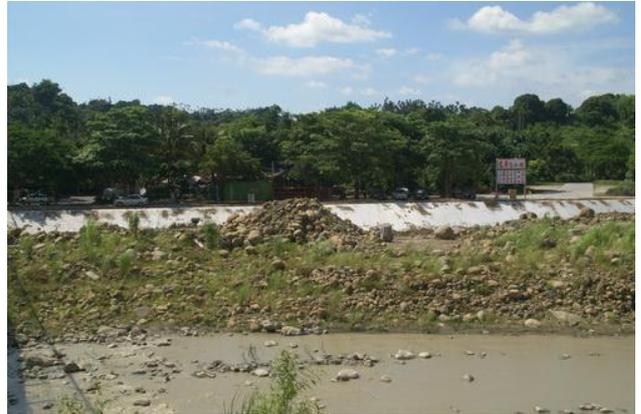
照片 16 由於牛稠溪遭土石淤積，竹崎親水公園對岸的聚落也遭溢流的洪水侵襲。

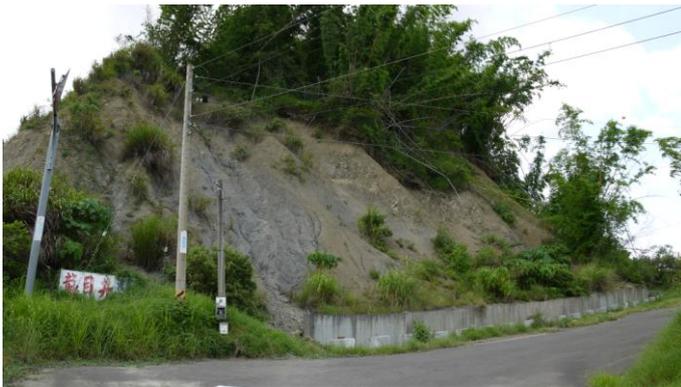
照片 5 道路邊坡之崩塌。

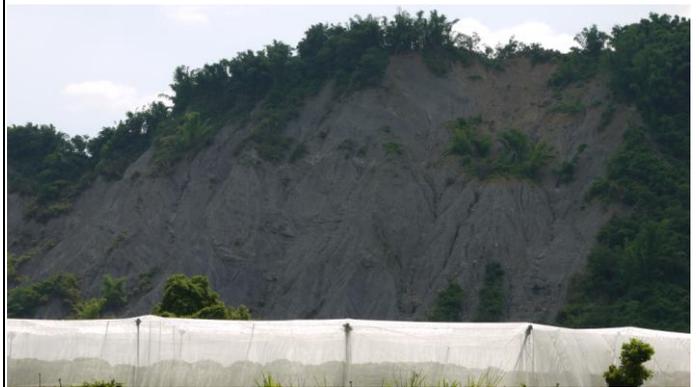
照片 6 泥岩邊坡之淺層崩塌。

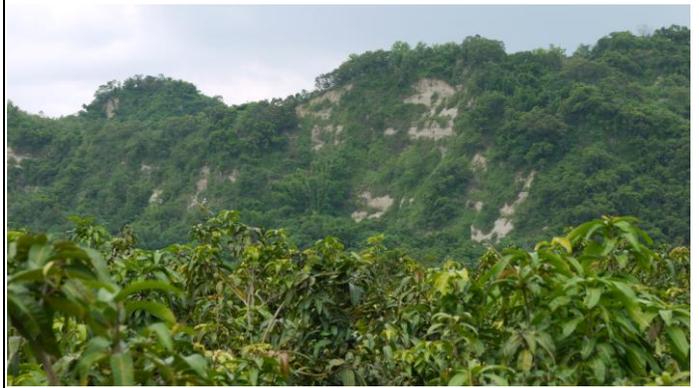
照片 8 淺層崩塌與侵蝕有關。

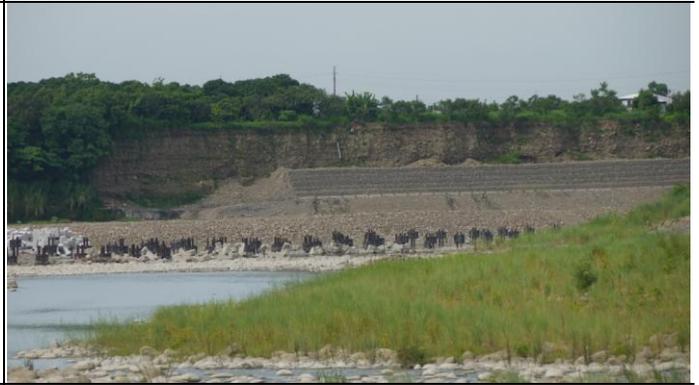
河流之侵蝕作用可使河道加深及加寬，尤其於河流轉彎外側，因受到河水強烈的側蝕作用，基礎被淘空，而造成崩塌(照片 10)。本區內曲流發達，河岸侵蝕作用強烈及頻繁，故凡河道轉彎處皆有或多或少之侵蝕發生。無論是水量大之曾文溪或是水量小之無名溪流，其轉彎處都令附近岸坡造成破壞(照片 11)。

照片 10 河岸侵蝕令階地邊緣出現後退現象。

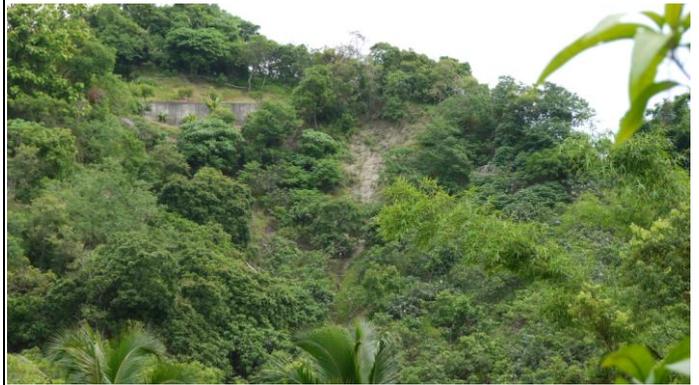
照片 12 谷地區域受到侵蝕影響，會出現蝕溝及崩塌。

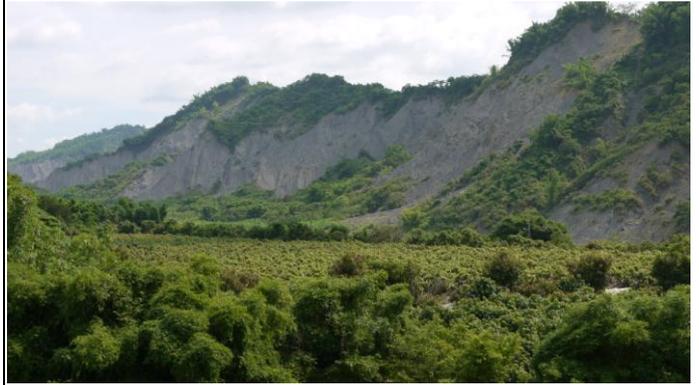
本區岩性以砂岩及泥岩為主，然因砂岩膠結鬆散及果園之開墾使表土鬆散，若長期受雨水侵蝕易造成表土之流失(照片 13)。泥岩岩質鬆軟，雨季時易被沖刷成許多溝壑，極易崩塌，形成惡地，致使一切植物皆難以生長，雨水及河流之侵蝕破壞，亦使得山坡地表層不斷崩塌，成為水土保持上之嚴重問題(照片 14)。另外，坡地開挖與填土，亦可致土石裸露，造成表層沖蝕，產生侵蝕溝。

照片 14 泥岩惡地區水土保持甚難處理。

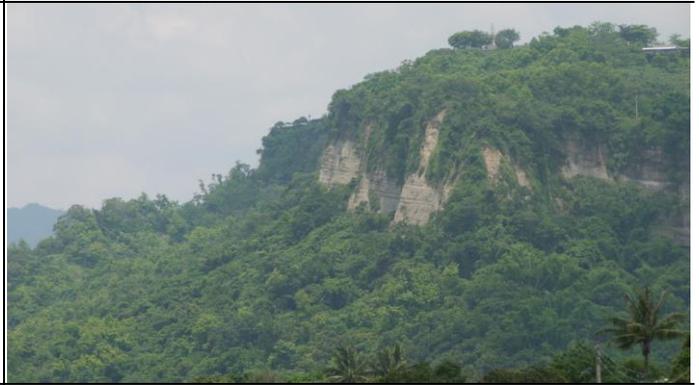
基礎沉陷常發生在未經夯實之填土、崩積土及斷層破碎帶等地區，因這些地區大多由非均質、淘選不良、不易壓實且抗剪力低的土石組成，而容易發生不等量沉陷，還可能引起土層的滑動崩塌。本區內填土區(照片 15)和崩積土區(照片 16)雖然不多，但隨著發展步闕，使用之機會隨之增加，必需要注意整體的安全。

照片 16 崩積工區除注意基礎問題外，亦要注意崩塌的影響。

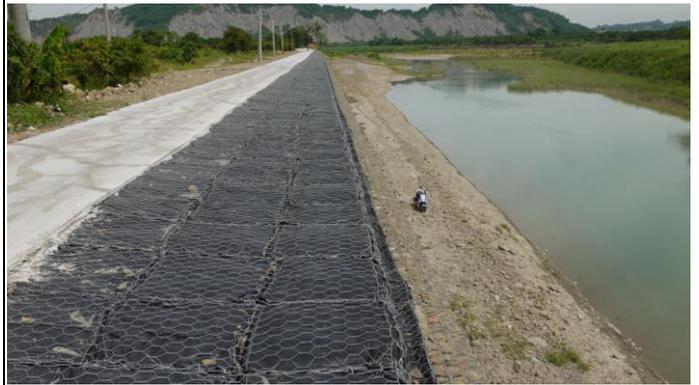
照片 18 部份河岸除受洪氾影響外，河岸亦受破壞。

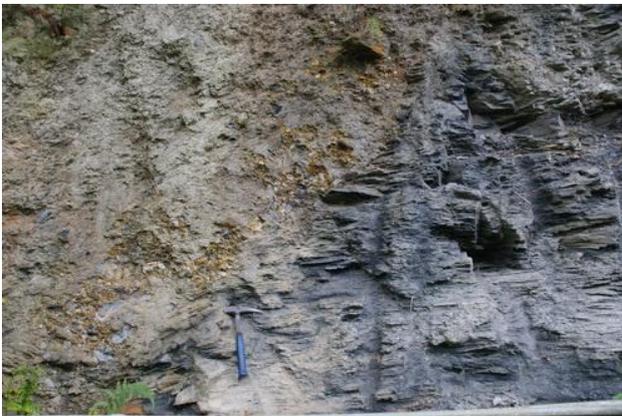
Y 斷層是地形變化及兩側地層層態之差異而判斷其可能存在，在航空照片上亦可明顯察覺此一線形構造。斷層面走向北偏東 80 度從知本溫泉橋南側山坡向西延伸過長樂橋後進入知本溪谷，依溪谷之形態分析，可能斷層往西延伸，其性質不明，可能為一正斷層。在知本溫泉橋圖幅白玉瀑布附近的產業道路上，可見到岩體剪裂破碎的

露頭出現，應與見晴斷層的破碎帶有關（照片 3）。

照片 3 白玉瀑布附近的 Y 斷層破碎帶露頭。

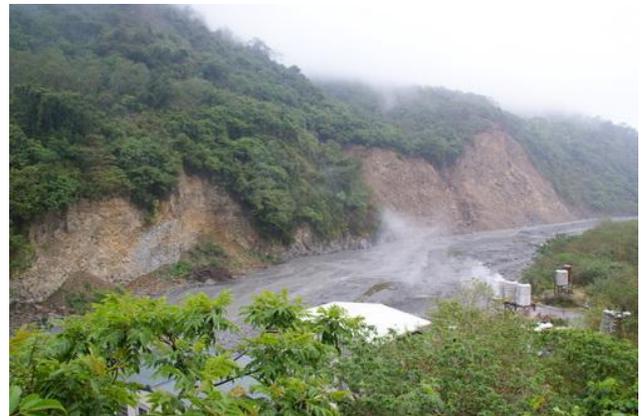
照片 4 知本溪河岸侵蝕所引起的淺崩塌在八八水災後多有擴大的現象。

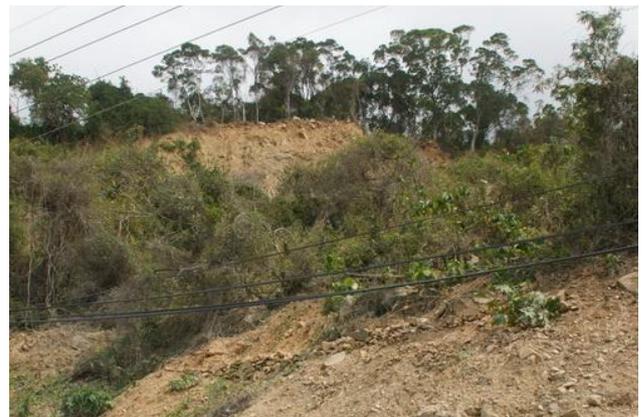
照片 6 東-42 縣道上邊坡的厚層風化土層受颱風豪雨影響發生弧形滑動崩塌。

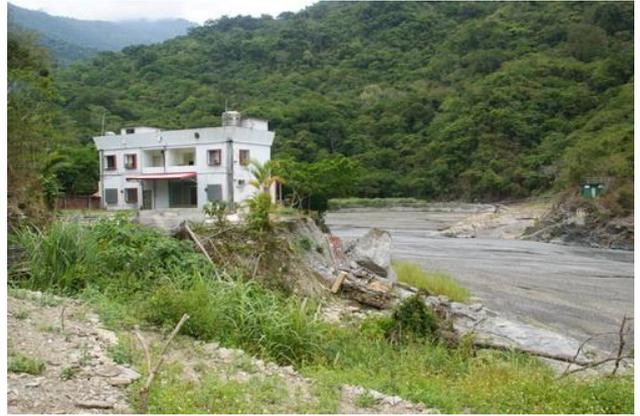
照片 8 緊臨河岸的填土區受河岸侵蝕而流失，其上之民宅岌岌可危。

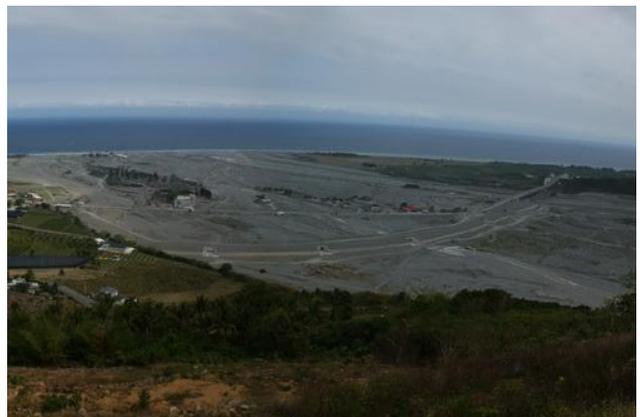
照片 12 太麻里溪潰堤所造成之洪水氾濫。
