# 「內政部暨國土管理署生態 檢核辦理情形」

簡報人  
都市基礎工程組  
白子賢

# **內政部國土管理署北區都市基礎工程分署 生態檢核作業與執行情形**

- **工程名稱:**  
A3計畫道路新闢工程
- **工程里程:**  
STA.8K+820 ~ 10K+950  
長度約 2.13 公里
- **主要工程內容:**  
道路工程  
結構工程  
排水工程(含出流管制)  
大地工程、水土保持  
景觀工程  
交通工程、交通維持  
照明與號誌工程

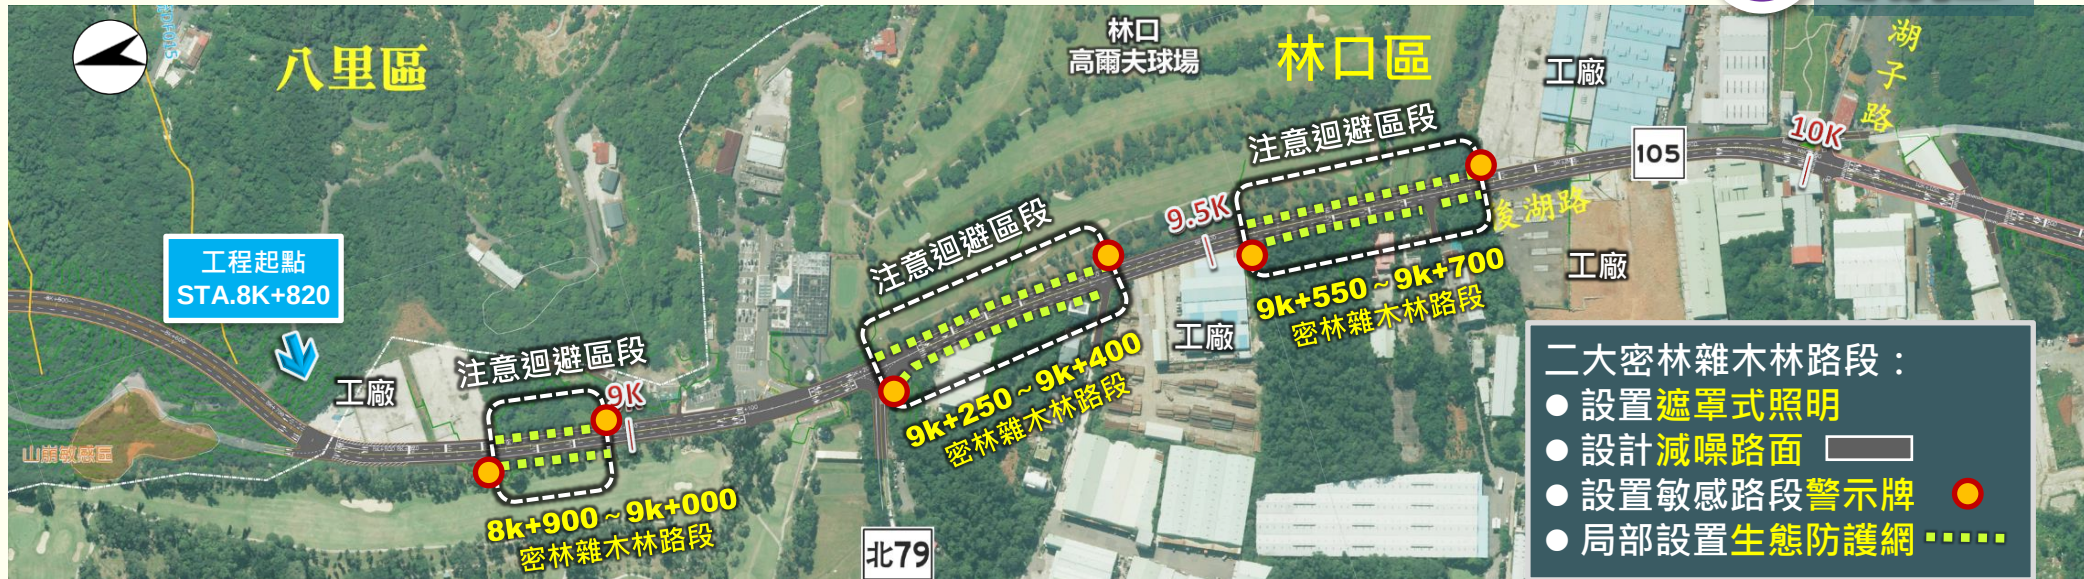
設置里程

STA.8K+820~8K+843  
STA.9K+242~9K+251  
STA.9K+687~9K+727

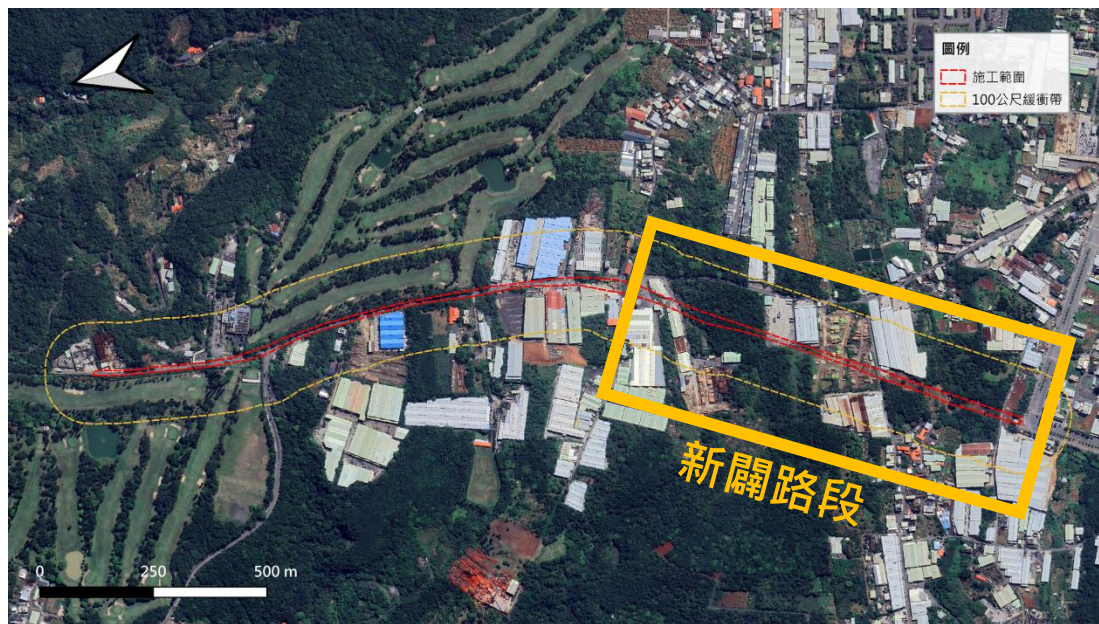
## 棲地評估

- 新關路段周圍屬於次生林，木本植物覆蓋率及物種多樣性高、受擾動程度低
- 為地區性鳥類及過境猛禽類棲息範圍
- 評估指標總分18分，植生現況為**最理想**，屬陸域**高度敏感區**

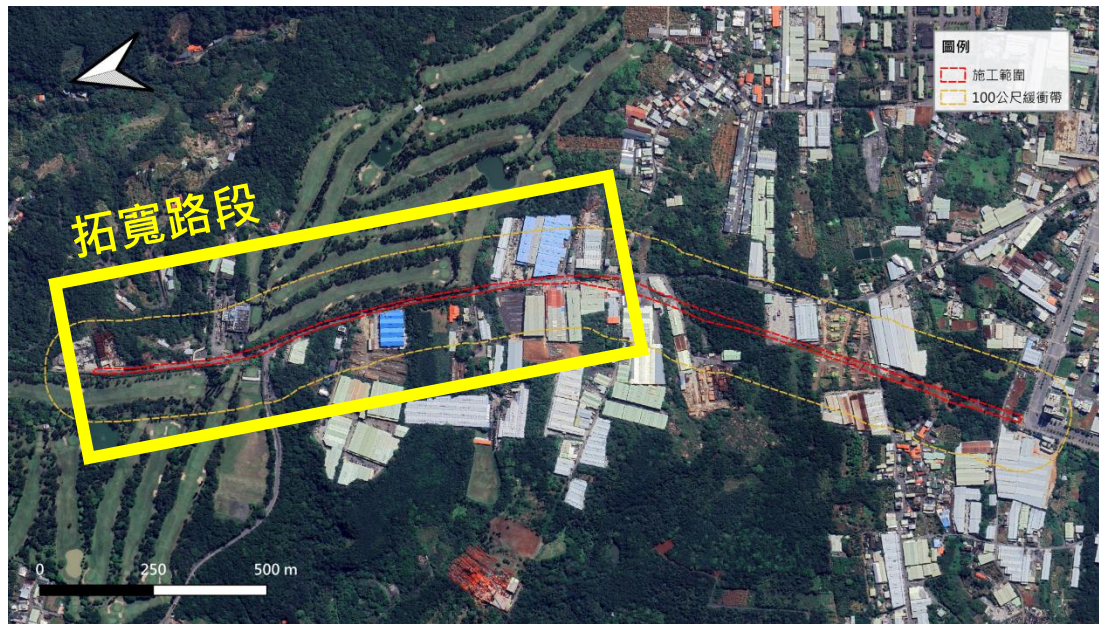
- 拓寬路段周圍多為已開發區域，高爾夫球場、住宅及大量廠房，木本植物覆蓋度較低。
- 評估指標總分13分，植生現況為**次理想**，屬陸域**中度或低度**敏感區。

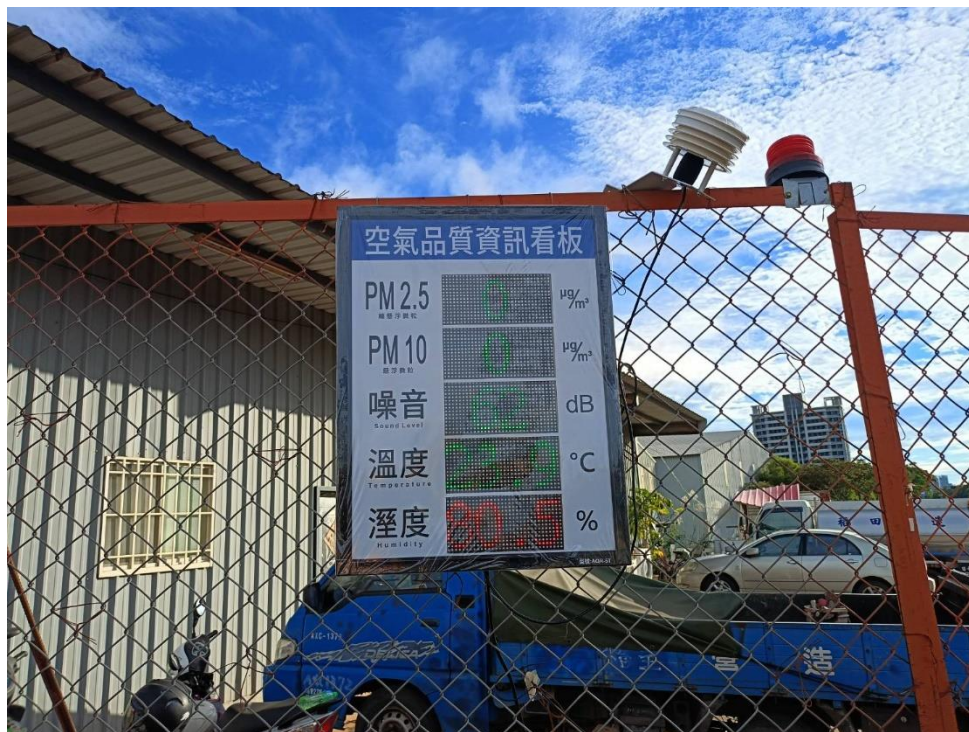
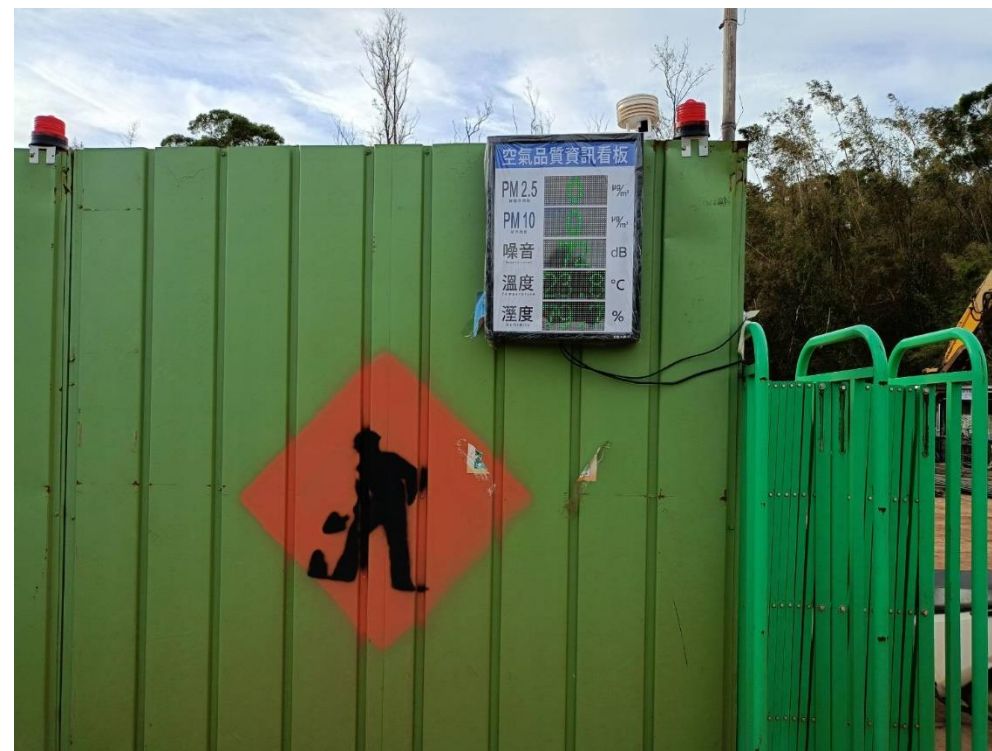
# 工區自主環境即時監測

壁掛式微氣候氣體感測器，含噪音、PM<sub>2.5</sub>與PM<sub>10</sub>量測，並搭配寬48x高63x厚9cm電子顯示看板顯示量測數值。

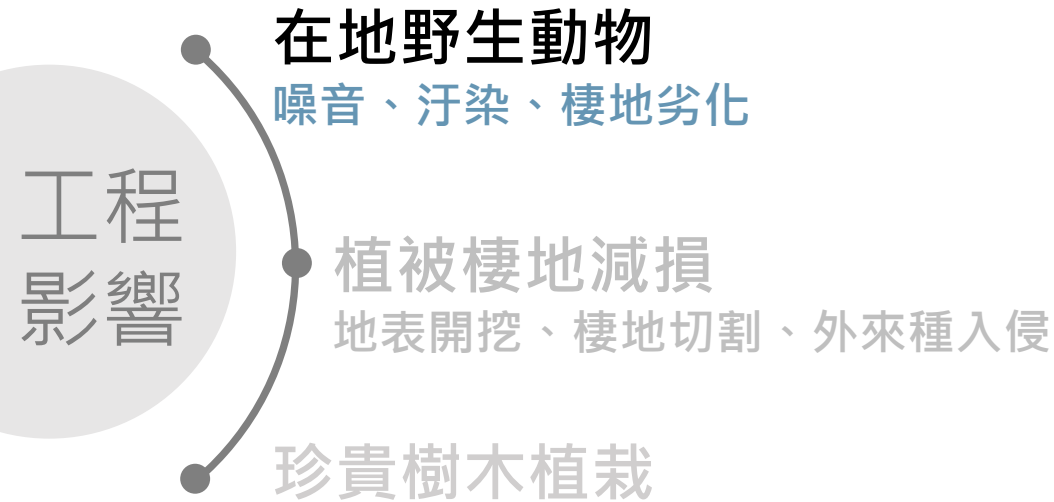
# 生態影響評析

- 森林保育類鳥類：工程將導致其棲地面積減損，間接造成棲地品質劣化，且施工噪音、震動、人員和車輛擾動可能干擾覓食和棲息 (中等)
- 兩棲與爬行類：施工汙染可能影響鄰近水域，影響其繁殖行為 (輕微)
- 蝶類：施工後可透過生態植栽復育和棲地復原減輕影響 (輕微)
- 蜻蛉類與水域生物：計畫範圍內無水域環境，對蜻蛉類與水域生物之環境直接影響較低 (輕微)

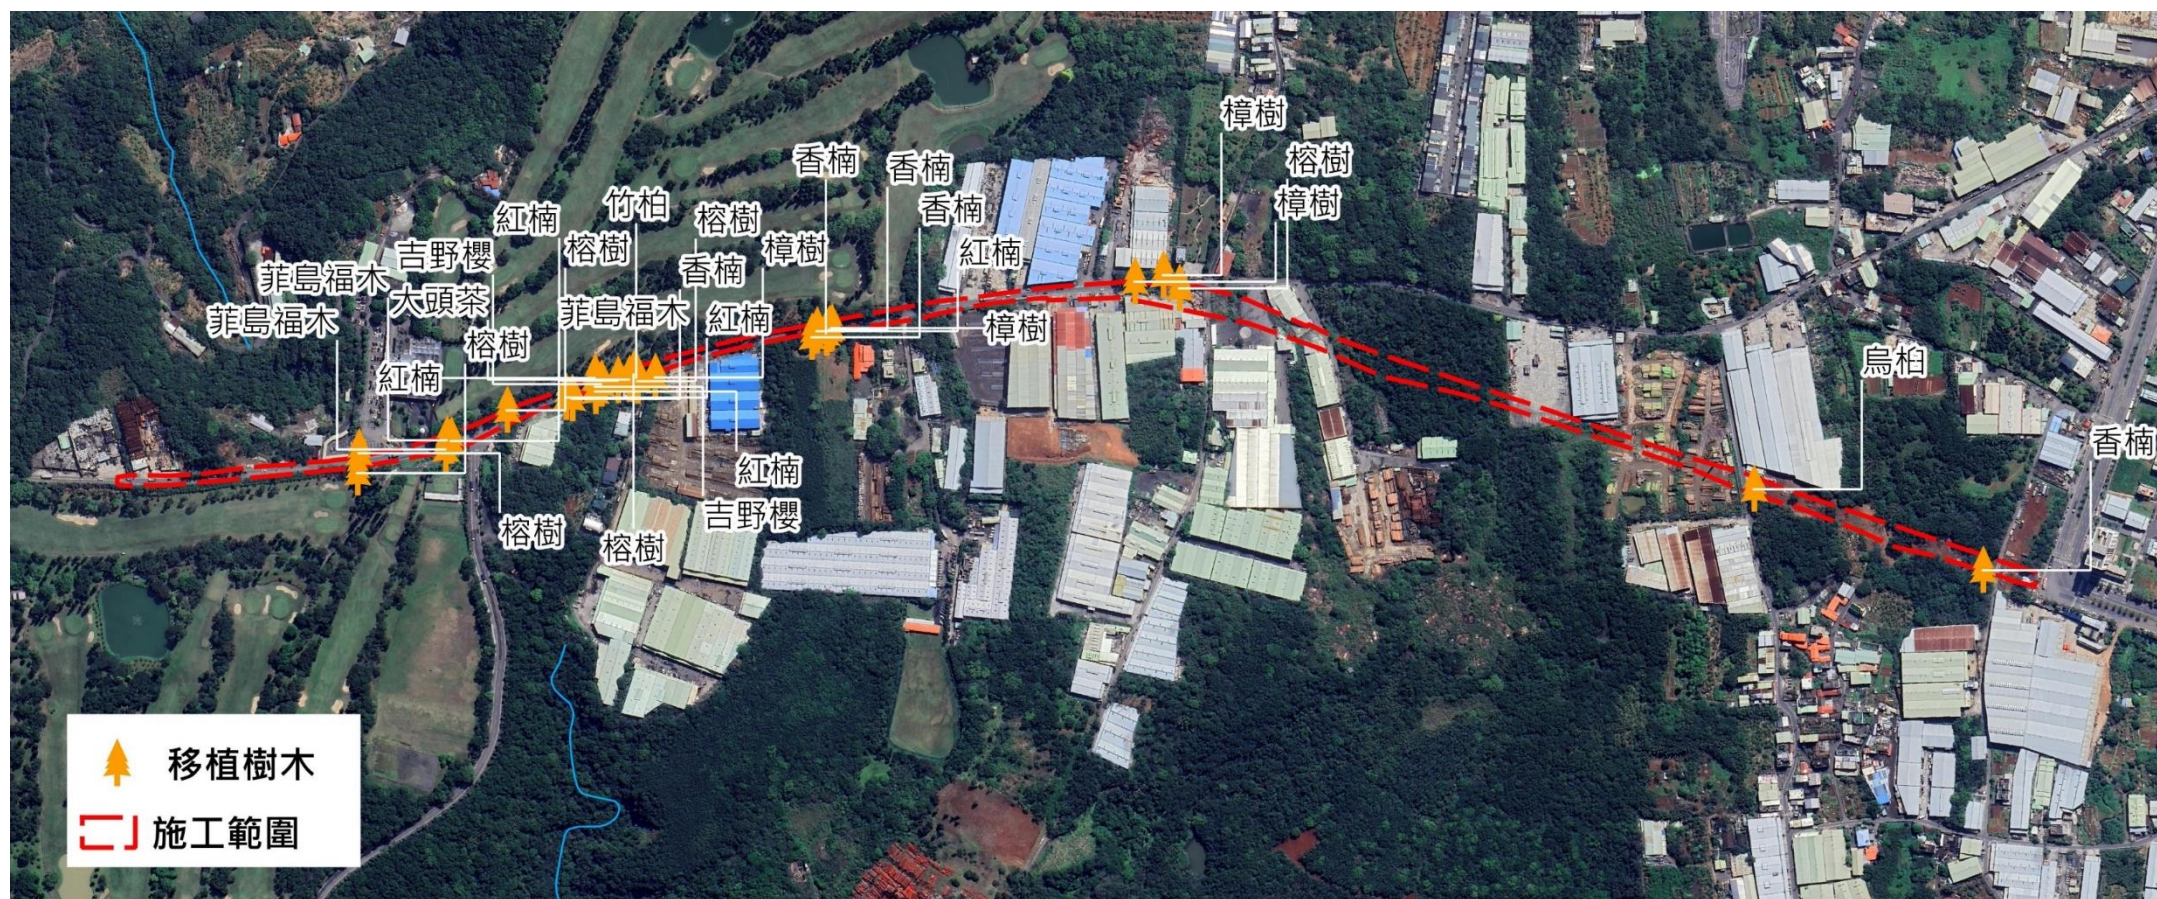
### 樹木移植計畫(113/10/27更新)

- 共29株樹木移植，實際位置依現地情況調整。

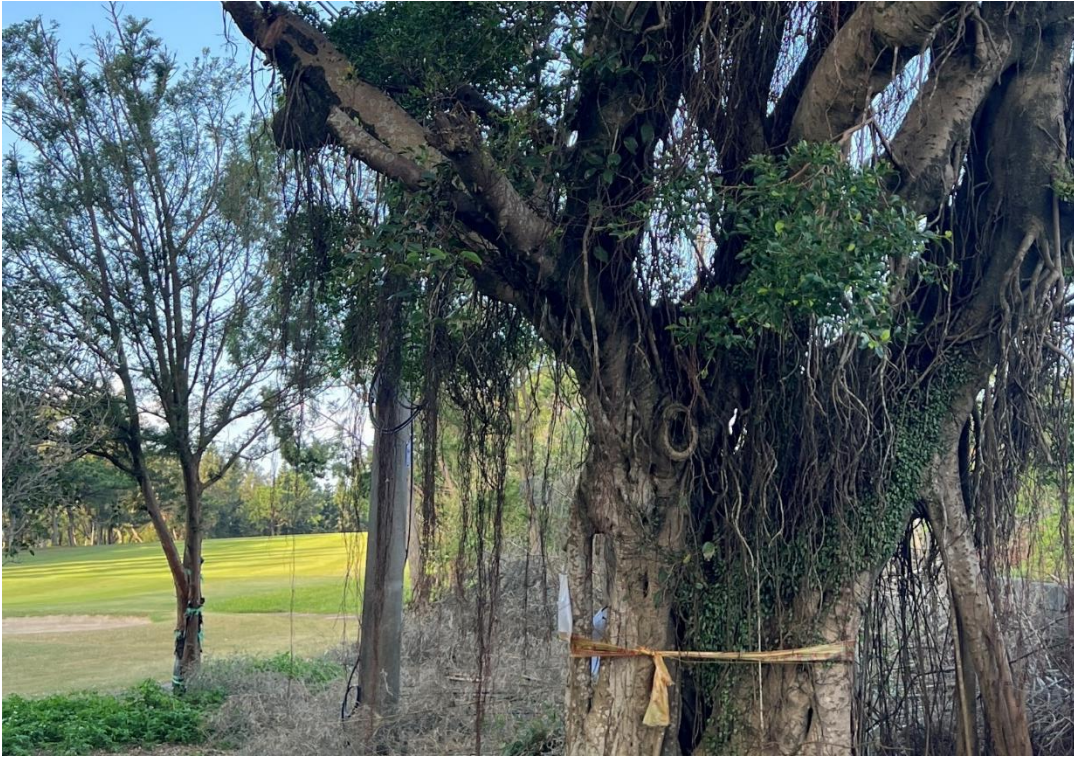
- 與施工團隊共同溝通討論，調整部分路幅寬度，保留榕樹老樹。

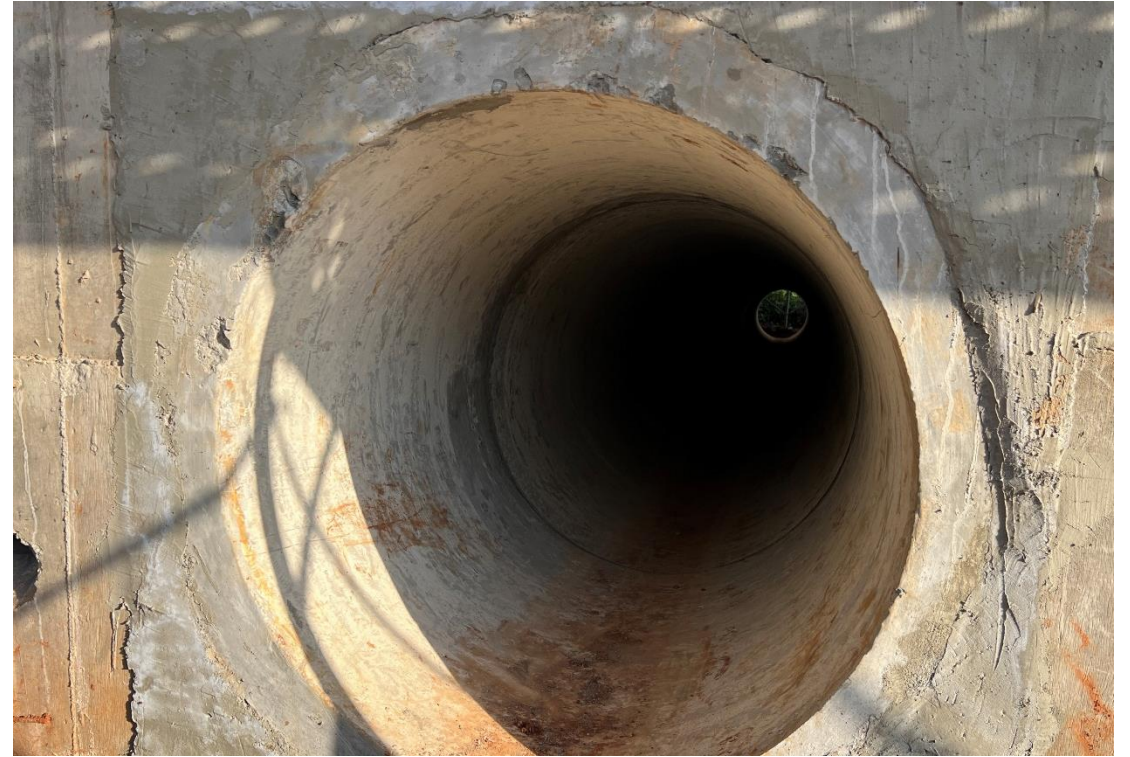
- 涵管使用自動相機進行監測，以確認動物的出沒情況及使用狀態，並據此討論改善對策。

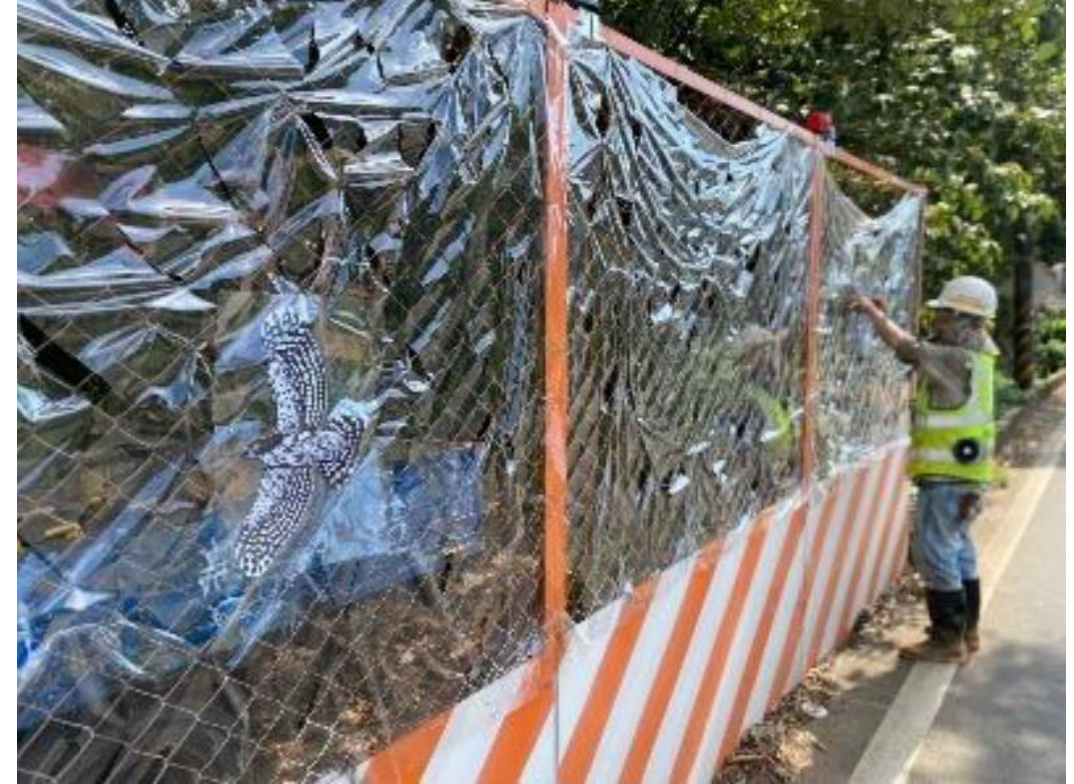
保全對象樹木於胸徑處圍上稻草蓆

於工區之施工圍籬外牆面，貼設反光標或可用以降低鳥擊之裝置（如：猛禽貼紙或反光紙等），約間隔 10m 設 1 處。
