### 3-3 辦公類

# 詠安加油站股份有限公司

96 年 辦公類（中區）

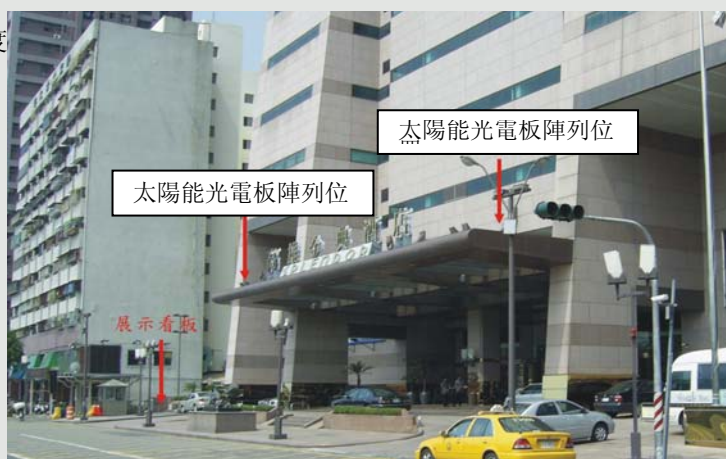
- 年總發電量計算如下： $1500W \times 3.5 \times 365 \times 0.7 = 134175W$   
電力換算每 1000 W 為 1 度故 134175 W 為 1341.75 度  
，因此年總發電度數約為 1342 度，約 4,026 元/年

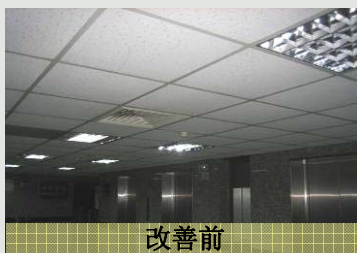
- 將 T8 型之 0A 傳統式高功因安定器日光燈具汰換為 T5 型電子式安定器日光燈具。
- 更換節能燈具  
省 1142 度/年  
約 3,426 元/年

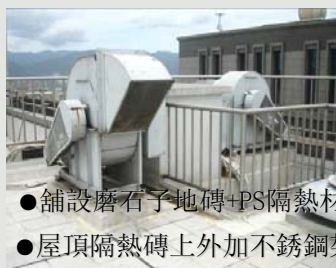
屋頂植栽示意圖

- 鋪設磨石子地磚+PS隔熱材+熱融式防水。
- 屋頂隔熱磚上外加不銹鋼架上置植栽木盒阻隔熱源

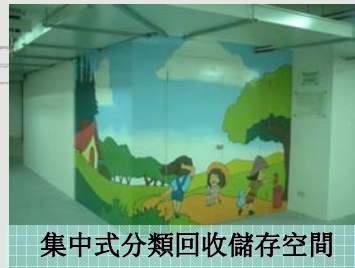
集中式分類回收儲存空間

資源回收  
每年約17.25噸

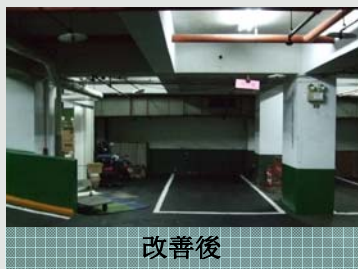
改善後

- 停車場照明環境改善(T5吊燈)
- 停車場牆面與天花板刷漆(具綠建材標章之環保漆)
- 各層樓梯間照明改善(T5燈)
