高雄新市鎮第 1 期發展區產業專用區

土地標租案

投標須知

經過本次之調查、鑽探探勘及考古試掘所得資料，可知大青坡遺址已遭現代之人為活動干擾，早期為種植甘蔗之農耕行為影響，之後應屬土方堆覆干擾影響，使大青坡遺址大部分區域已遭受這些人為行為影響而有所破壞。

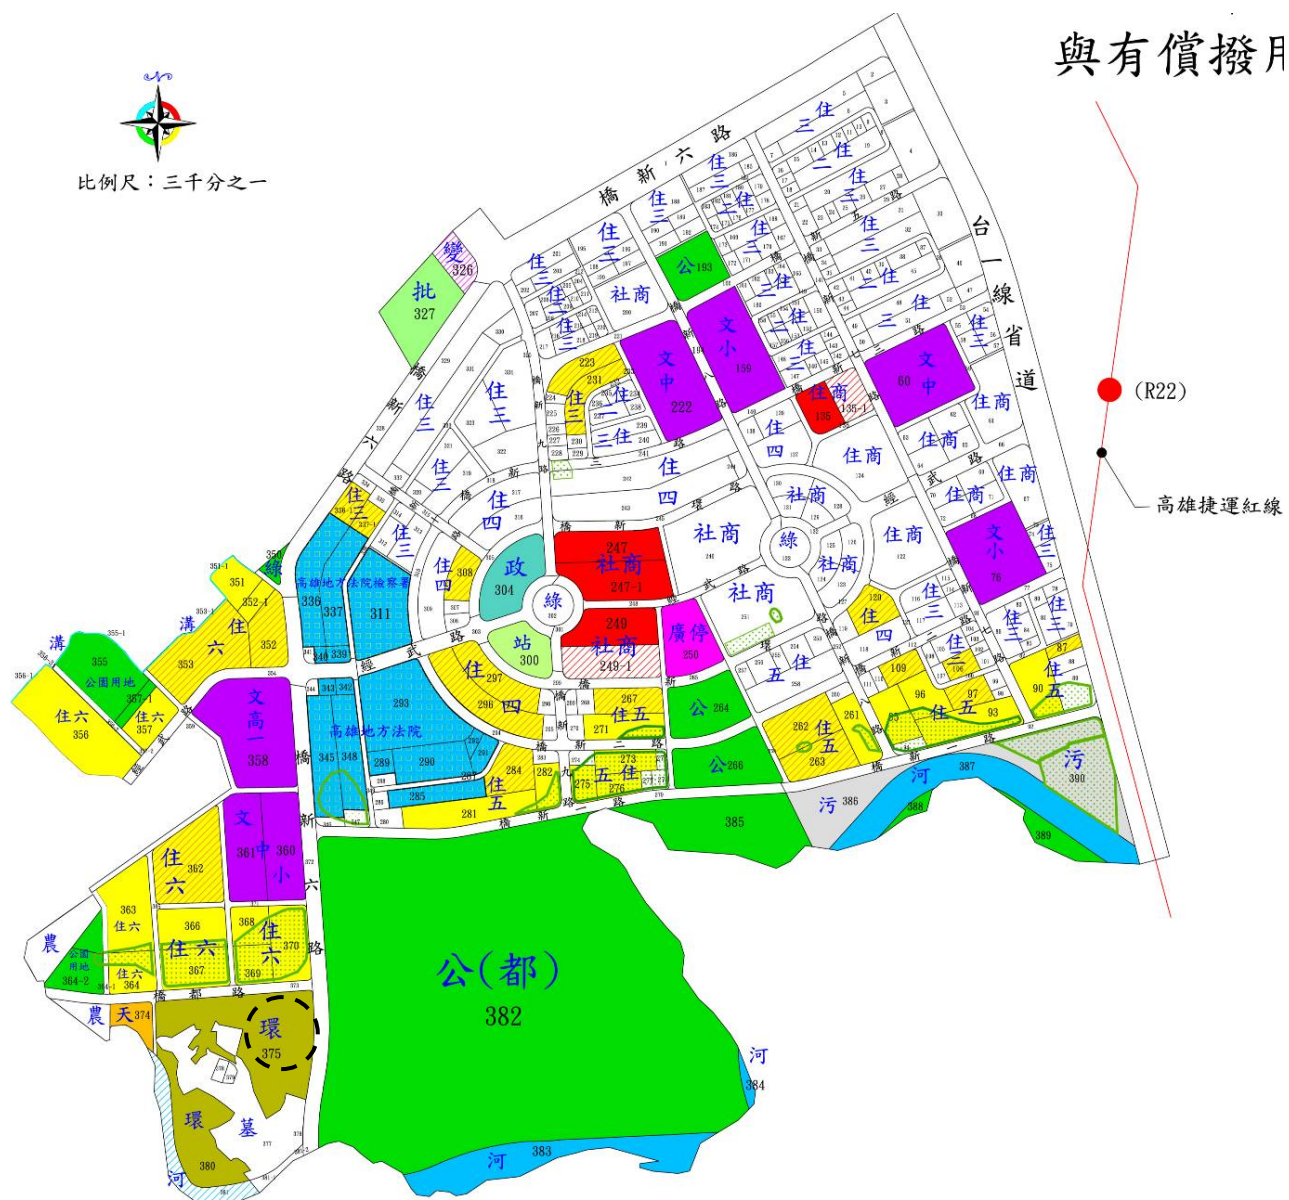
圖 2-4 計畫區地理位置圖（圖中虛線○即為遺址所在，資料引自招標文件）

所需進行之調查評估之實際範圍，委託單位營建署得於計畫執行期間相關工作報告或審查會議與過程中，依所收集資料情形微幅調整，但以不超過營建署取得之後壁田段 375 地號（環保設施專用區）用地範圍為原則，亦即下頁圖左下角環 375 用地（圖 2-4）。

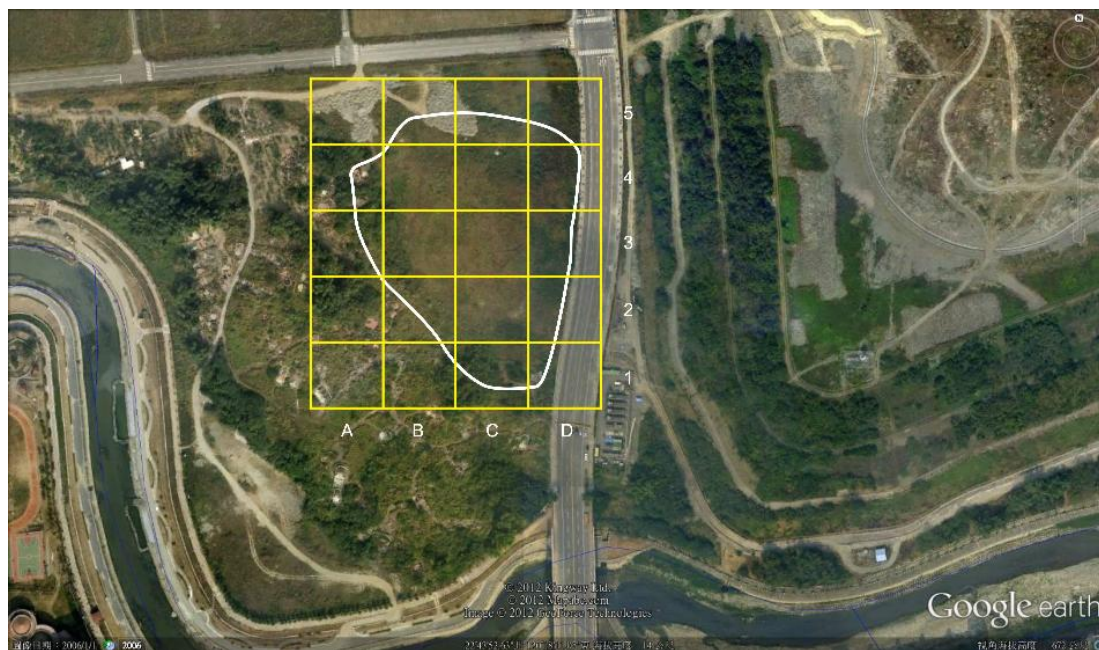
圖 4-1 本計畫調查方格系統規劃圖

本計畫原欲依照方格系統區域規劃進行遺址調查（圖 4-1），但由於現場植物生長過於茂盛，因此決定另依現場地景稍作微調，並使用 GPS 定位紀錄調查路線，確認大青坡遺址的現存狀況。

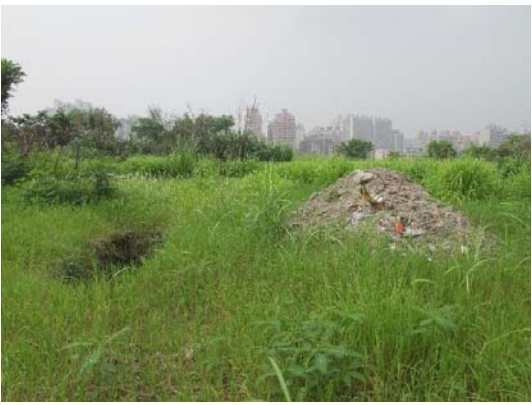
| 序號 | 調查內容 | 圖像 |
|---|---|---|
| 1 | <p>1. 中心方格座標：E178325 × N2514737M，海拔高度 18 公尺。</p> <p>2. 西側為茂盛的樹林，依照考古試掘前的調查，樹林再往西側亦為漢人墳墓群，南側為後勁溪，遠望可見後勁市區的高樓，東側隔著圍起的鐵籬、可見都會公園地勢高起處。地勢平坦，周邊雜草叢生，高約 30 公分左右，地表裸露面可見零星分布的磚、瓦、石棉瓦和一些建築廢材，鄰近位置皆可見鑽探所遺留的凹坑。</p> | <p>圖版 4-1：遺址現況</p> |

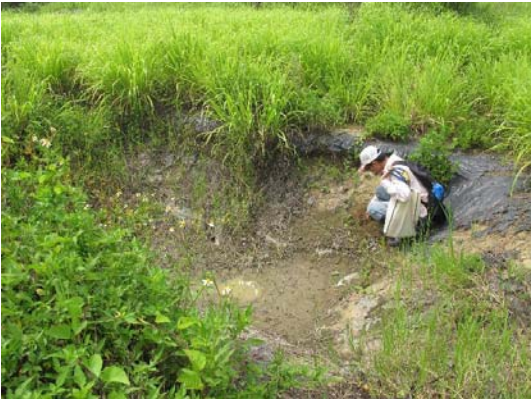
| 序號 | 調查內容 | 圖像 |
|---|---|---|
| 2 | <p>1. 中心方格座標：E178321 × N2514717M，海拔高度 20 公尺。</p> <p>2. 西側及南側皆可見漢人墳墓群，越過南側墓葬群則為後勁溪，遠望可見後勁市區的高樓。地勢平坦，周邊雜草叢生，高約 100 公分左右，該處有一條南北向的淺凹溝貫穿遺址範圍，凹溝旁覆有殘破的黑色塑膠膜，從淺凹溝的斷面皆為回填土，裸露的地表面可見零星分布的磚瓦、磁磚、石棉瓦和一些建築廢材。</p> | <p>圖版 4-2：遺址現況</p> |

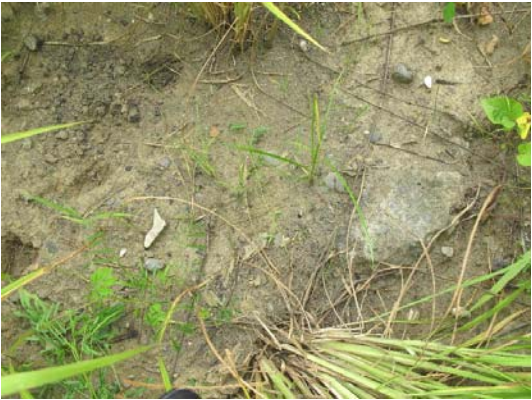
| 序號 | 調查內容 | 圖像 |
|---|---|---|
| 4 | <p>1. 中心方格座標：E178412 × N2514675M，海拔高度 22 公尺。</p> <p>2. 距離東側的橋新六路約 1 公尺處，南側緊鄰漢人墳墓區，越過南側墓葬區則為後勁溪，遠望可見後勁市區的高樓。至鐵皮圍籬之外的墓葬區，周邊雜草叢生，高約 100 公分左右，地勢向下緩降，可見該區應為遺址範圍南端的邊界等高線較為密集處，觀察斜坡斷面發現該處仍為回填土的部分，裸露的地表面可見零星分布的磚瓦、玻璃罐、混凝土、磁磚，越接近路邊和墓葬區晚近的遺留越多，甚至可見被打裂棄置的墳墓結構。</p> | <p>圖版 4-4：遺址現況</p> |

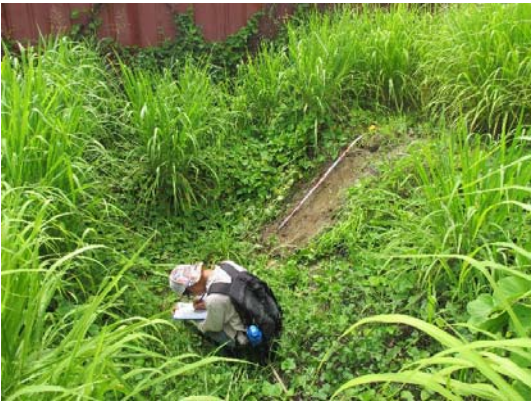
| 序號 | 調查內容 | 圖像 |
|---|---|---|
| 7 | <p>1. 中心方格座標：E178413 × N2514685M，海拔高度 26 公尺。</p> <p>2. 東側隔著鐵皮圍籬，距離橋新六路大約 2 公尺、南側鐵皮圍籬約 2 公尺，南側鄰近漢人墳墓區，越過南側墓葬區則為後勁溪，因周遭圍籬隔絕，無法看見後勁市區的高樓。周邊芒草生長茂密，高約 150 公分左右，地表仍覆有黑色塑膠袋膜，此座標為一處人為蓄水池，大約為一 130 公分左右深的凹坑，由斷面看來該處仍為回填土層。</p> | <p>圖版 4-7：遺址現況</p> |

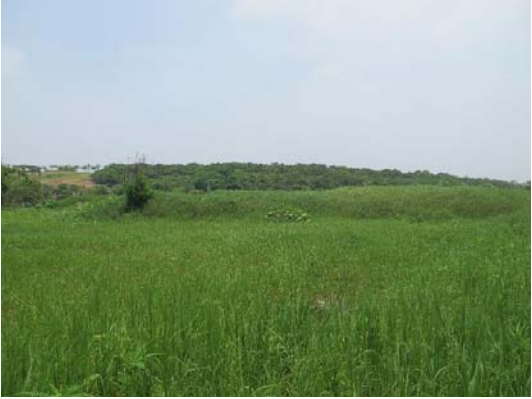
| 序號 | 調查內容 | 圖像 |
|---|---|---|
| 15 | <p>1. 中心方格座標：E178288 × N2514853M，海拔高度 27 公尺。</p> <p>2. 北臨橋都路，向南遠眺可見後勁市區的高樓，東側遠望為都會公園，西側已進入樹林間，此座標的位置正巧在草生植物與木生植物的邊界上。周邊雜草茂密，為淺根性的植物生長，地表可見大量的瀝青塊、混凝土塊等晚近建材遺留，干擾堆覆的情況相當嚴重。</p> | <p>圖版 4-15：遺址現況</p> |

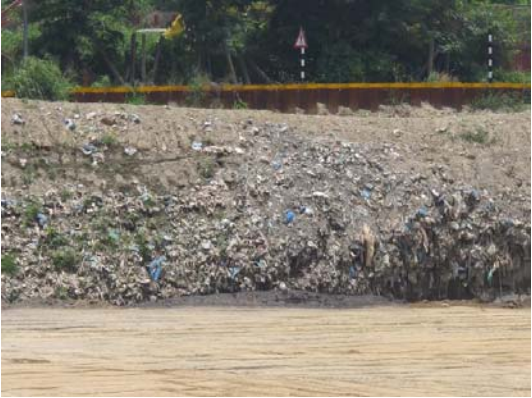
| 序號 | 調查內容 | 圖像 |
|---|---|---|
| 16 | <p>1. 中心方格座標：E178325 × N2514900M，海拔高度 23 公尺。</p> <p>2. 位在橋都路北側，原為高雄垃圾掩埋場，但因新市鎮的開發，故將原先的垃圾土移除並填覆純淨的黃褐色細砂土和灰色砂土，由於該地仍為施工地點，因此可見大量的鋼筋矗立與放置，向南遠眺可見後勁市區的高樓，東側則為橋都路與橋新六路的 T 字路口。未見出土遺物分布。</p> | <p>圖版 4-16：遺址現況</p> |

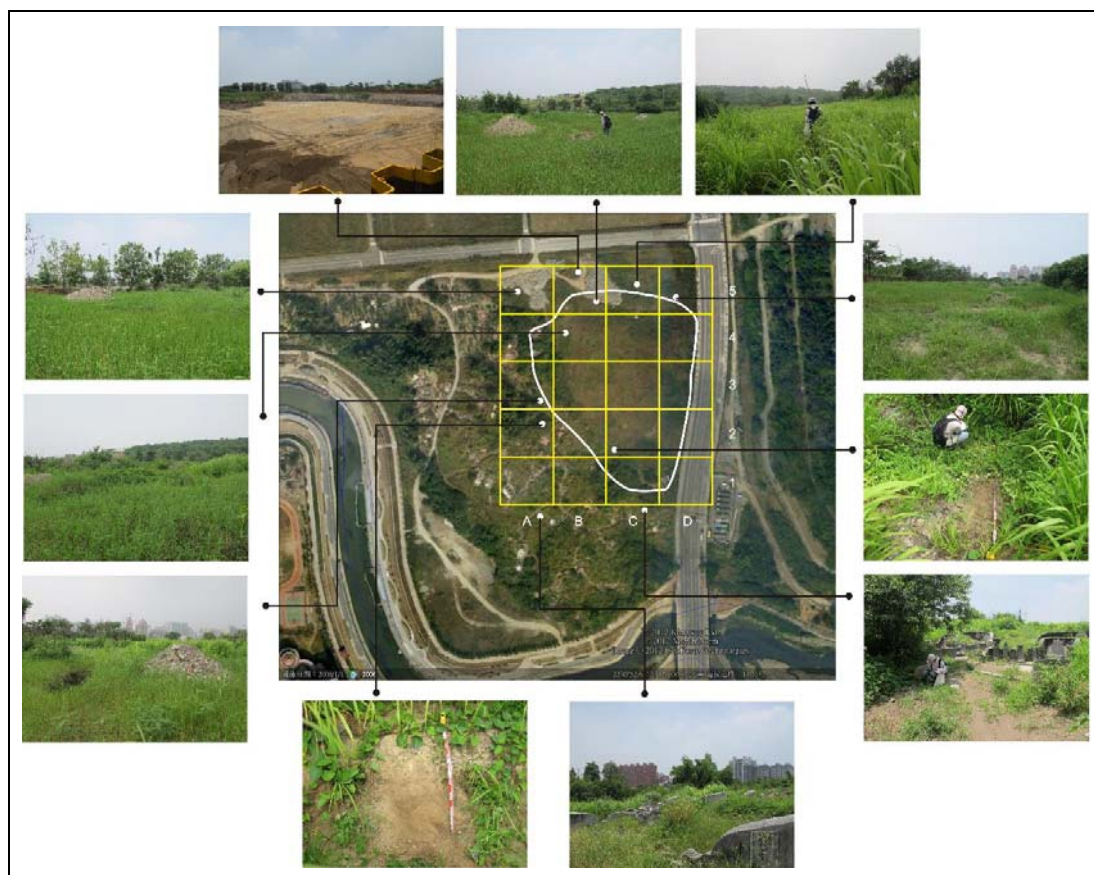
圖 4-2 本計畫調查方格系統調查結果分布圖

調查總計座標有 18 處，分別以阿拉伯數字 1-18 進行遺址調查表的紀錄，但有數處較為集中，因此大致圖像之呈現共計 11 個點（圖 4-2），路徑中可發現多處的現代遺留，包括磚瓦、混凝土、鋼筋、塑膠製品等，並於周遭有發現細碎的瓷片，詳述如下表。

由本次調查可知在調查區域內的中、南側地表大致皆屬客土或垃圾土堆覆的情形，並且局部可見至少自地表下約 5 公尺厚的垃圾土層，因此調查區域所在可能原始表土層應有所破壞干擾，甚至部分可達 5 公尺之深。

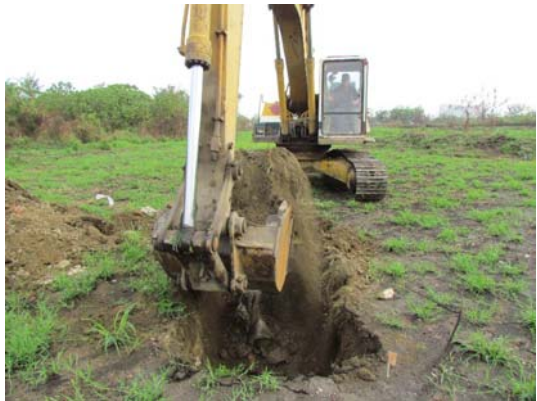
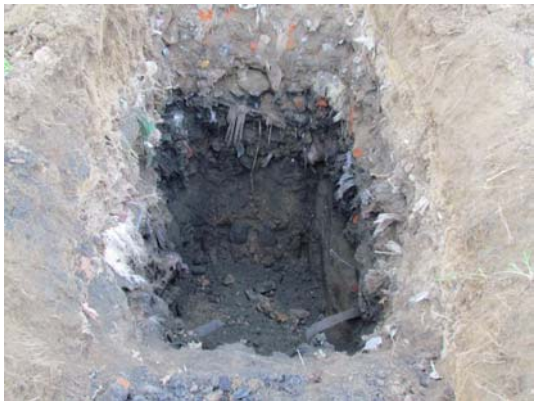
| 探勘號 | 地層堆積說明 | 是否具文化層 |
|---|---|---|
| P1 | <p>1.回填土層，土色駁雜，以黃褐色（Hue2.5Y 5/3,yellowish brown）細砂壤土為主，土壤因下雨而濕潤。於斷面可見大量現代製品，如塑膠、紅磚、水泥塊、飼料袋等。</p> <p>2.水相沈積層，土色土質以灰色（Hue5Y 4/1,gray）細砂土為主，土質鬆散、濕潤且純淨，摻有 1~2mm 的小石子，本層未見任何文化遺物。</p> | 無 |

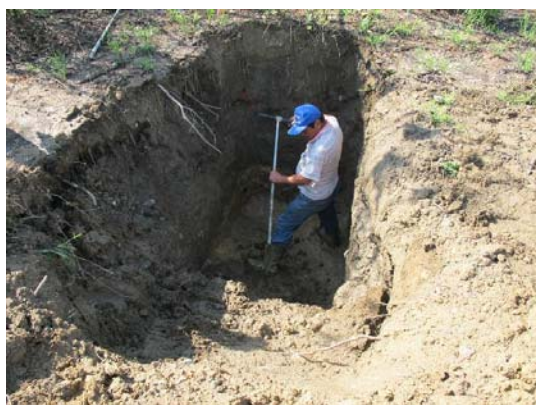
| 探勘號 | 地層堆積說明 | 是否具文化層 |
|---|---|---|
| P2 | 1. 回填土層，土質土色為黃褐色（Hue2.5Y 5/4, yellowish brown）細砂壤土，摻橄欖褐色（Hue2.5Y 4/3, olive brown），土色駁雜，於挖土機協助發掘之斷面可見有塑膠、紅磚等現代物。<br>2. 河相堆積層，土質土色為橄欖褐色（Hue2.5Y 4/3, olive brown）細砂土，摻大量 1~2mm 小礫石，土色純淨，未見任何文化遺物。 | 無 |

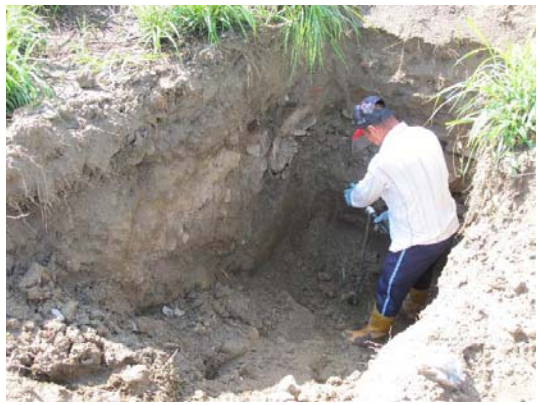
| 探勘號 | 地層堆積說明 | 是否具文化層 |
|---|---|---|
| P3 | 1. 回填土層，於挖土機協助發掘之斷面，見有大量水泥塊，本層土質土色較駁雜，以黃褐色（Hue2.5Y 5/3, yellowish brown）細砂壤土為主，土質含水量高，故鬆軟。<br>2. 河相堆積層，土質土色為橄欖褐色（Hue2.5Y 4/3, olive brown）細砂土，摻有大量 1~2mm 之小石子，土色純淨，本層未見任何文化遺物。 | 無 |

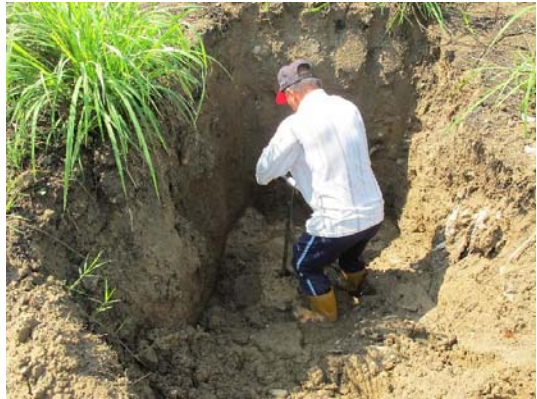
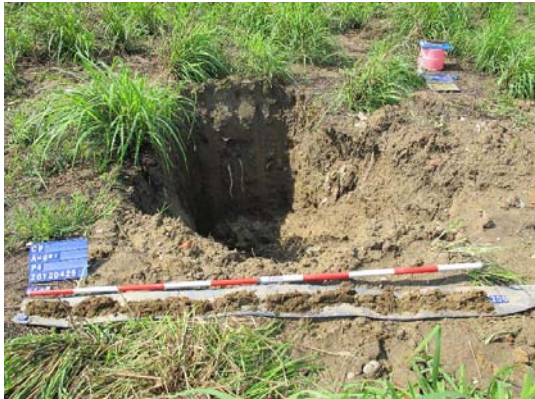
| 探勘號 | 地層堆積說明 | 是否具文化層 |
|---|---|---|
| P4 | <p>1. 回填土層，本層土質土色為黃褐色（Hue2.5Y 5/3,yellowish brown）細砂壤土，摻雜橄欖褐色（Hue2.5Y 4/3,olive brown）。於 P4 之斷面上可見有柏油、磁磚、有塑膠管、紅磚等現代物。</p> <p>2. 河相堆積層，土質土色為橄欖褐色（Hue2.5Y 4/3,olive brown）細砂土，土壤中摻有 1~2mm 之小石子，土色純淨、鬆散，本層未見任何文化遺物。</p> | 無 |

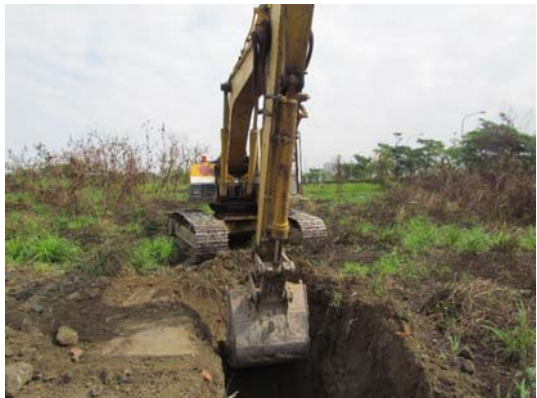
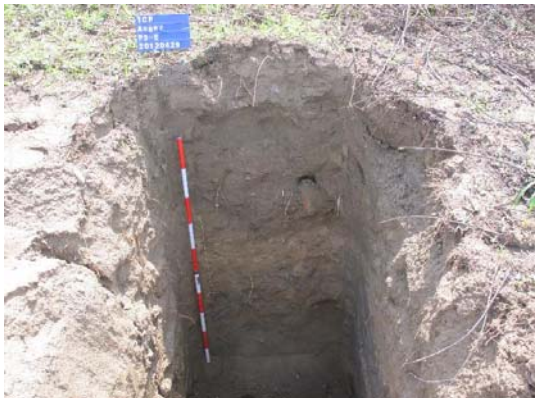
| 探勘號 | 地層堆積說明 | 是否具文化層 |
|---|---|---|
| P5 | <p>1. 僅見一層，屬回填土層，土質土色較駁雜，以黃褐色（Hue2.5Y 5/3,yellowish brown）細砂壤土為主，於其東側斷面上可見紅磚水泥塊等建築廢材。另於土壤中見有些許貝殼碎屑，而在地面下 280~340 公分，土質轉為暗橄欖色（Hue5Y 4/4,dark olive）細砂土，並摻有塑膠製品。</p> | 無 |

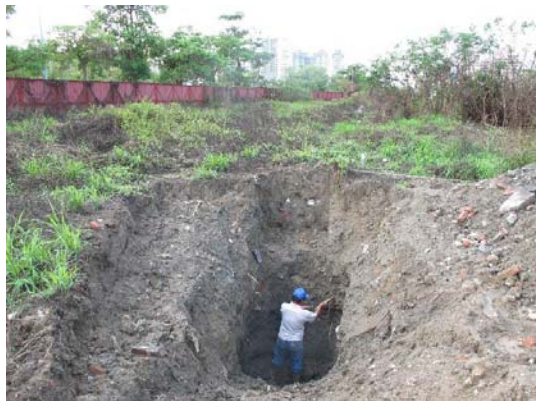
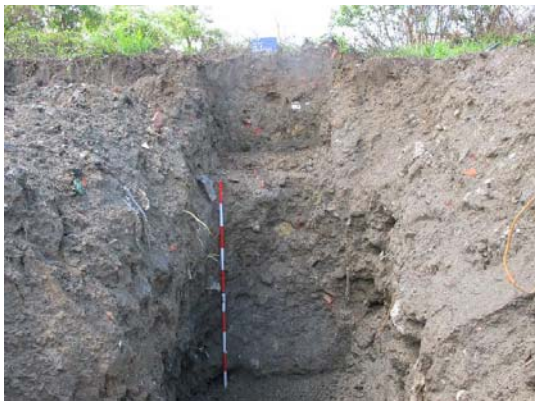
| 探勘號 | 地層堆積說明 | 是否具文化層 |
|---|---|---|
| P6 | 1.本鑽孔僅見 1 層，為回填土層，土質土色為黃褐色 (Hue2.5Y 5/3,yellowish brown)，摻橄欖褐色 (Hue2.5Y 4/3,olive brown) 細砂壤土，於其南側斷面可見紅磚、磁磚、塑膠等現代物。 | 無 |

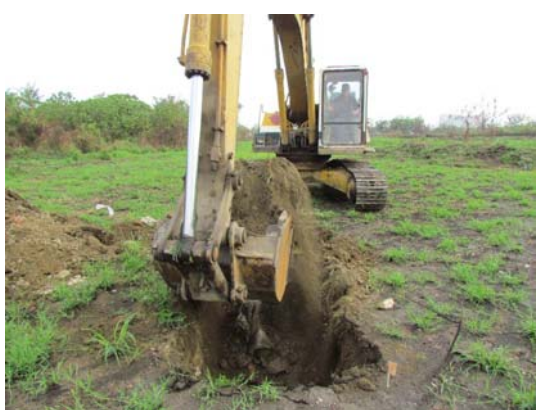
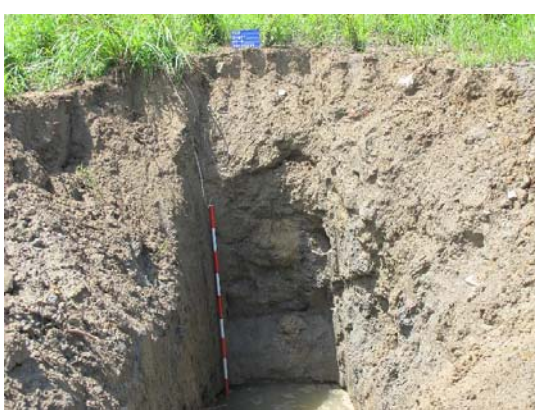
| 探勘號 | 地層堆積說明 | 是否具文化層 |
|---|---|---|
| P7 | 1.本鑽孔亦僅見 1 層，土質土色與堆積狀態與 P6 相同，皆屬駁雜干擾回填土層，於斷面上則見鋼筋，水泥塊，以及現代之干擾遺物。 | 無 |

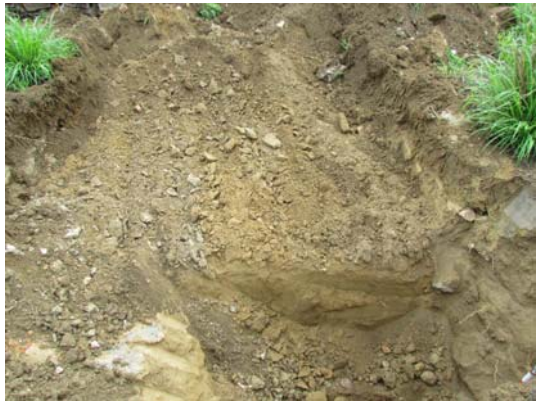
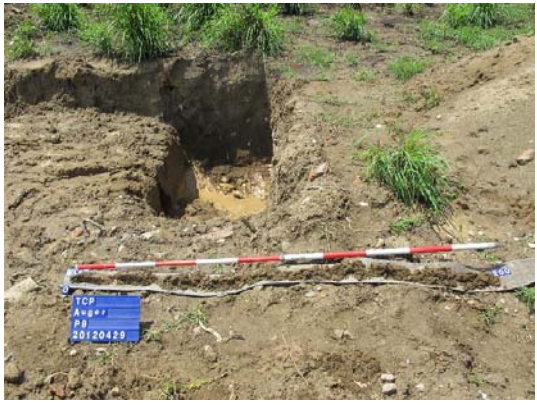
| 探勘號 | 地層堆積說明 | 是否具文化層 |
|---|---|---|
| P8 | <ol style="list-style-type: none"> <li>1.第一層為回填土層，黃褐色（Hue2.5Y 5/3,yellowish brown）細砂壤土，見有少量塑膠等現代物。</li> <li>2.堆積土層，土質土色為暗橄欖色（Hue5Y 4/4,dark olive）細砂土，略摻 1~2mm 的小石子，本層厚約 100 公分，未見任何文化遺物。含砂量高、鬆散，應為大水夾帶砂土所至。</li> <li>3.河相堆積層，土質土色為橄欖褐色（Hue2.5Y 4/3,olive brown）細砂土，摻有大量 1~2mm 小的石子，土色純淨、鬆散，本層未見任何文化遺物。</li> </ol> | 無 |

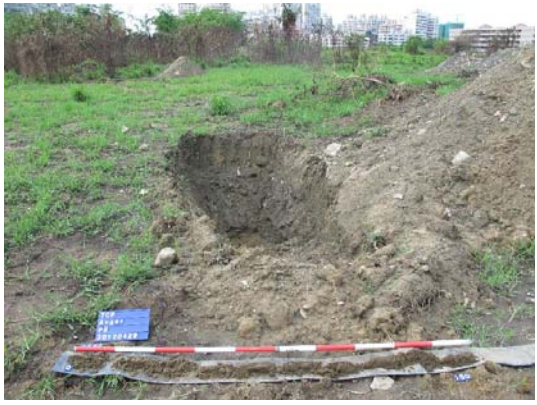
| 探勘號 | 地層堆積說明 | 是否具文化層 |
|---|---|---|
| P9 | <ol style="list-style-type: none"> <li>1.回填土層，本層土質土色為黃褐色（Hue2.5Y 5/4,yellowish brown）細砂壤土，摻橄欖褐色（Hue2.5Y 4/3,olive brown），於 P9 斷面見有現代物，以水泥塊、塑膠、柏油等。</li> <li>2.河相堆積層，本層土質土色為橄欖褐色（Hue2.5Y 4/3,olive brown）細砂土，土壤中摻有大量 1~2mm 的小石子，土色純淨，土質鬆散，本層未見任何文化遺物。</li> </ol> | 無 |

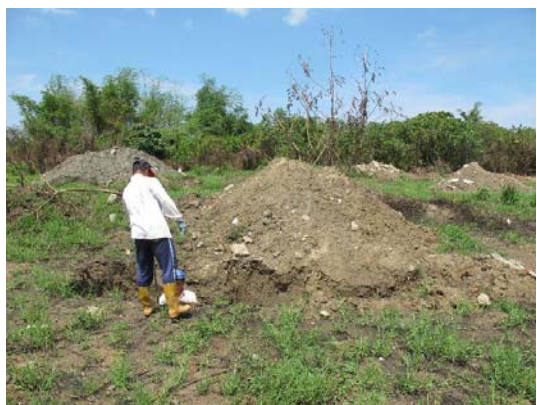
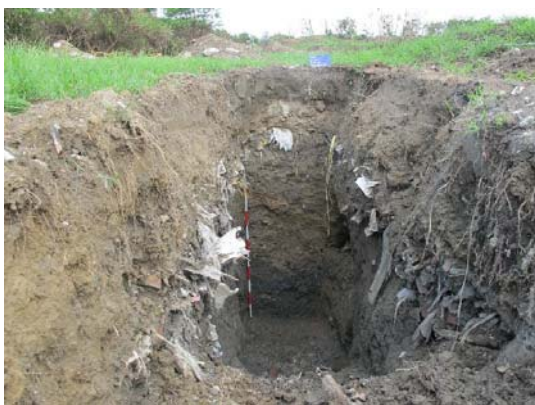
| 探勘號 | 地層堆積說明 | 是否具文化層 |
|---|---|---|
| 圖版 4-37：第 10 號探勘點探勘過程 | | 圖版 4-38：第 10 號探勘點所見地層堆積 |

| 探勘號 | 地層堆積說明 | 是否具文化層 |
|---|---|---|
| P10 | 1.本鑽孔僅見一層，從 P10 之北側界牆斷面清楚可見回填打破的情形相當嚴重，以黃褐色（Hue2.5Y 5/3,yellowish brown）細砂壤土為主，土壤中挾雜大量塑膠袋、飼料袋、紅磚、水泥塊、木頭、電線等現代物。 | 無 |

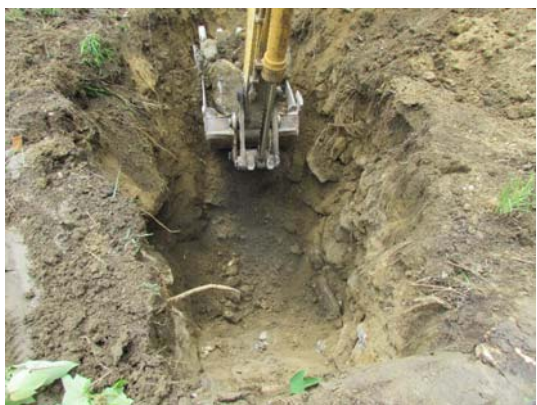
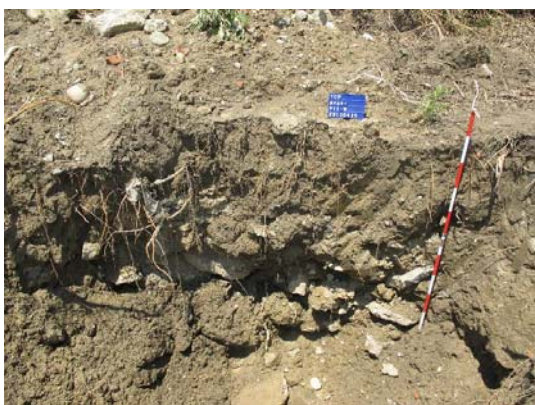
| 探勘號 | 地層堆積說明 | 是否具文化層 |
|---|---|---|
| 圖版 4-39：第 11 號探勘點探勘過程 | | 圖版 4-40：第 11 號探勘點所見地層堆積 |

| 探勘號 | 地層堆積說明 | 是否具文化層 |
|---|---|---|
| P11 | 1.P11 之西側斷面上清楚見有大量的水泥塊回填的情形，從地表下 60 公分延伸至 270 公分，本層土質土色為黃褐色（Hue2.5Y 5/3,yellowish brown）細砂壤土，土壤濕潤。 | 無 |

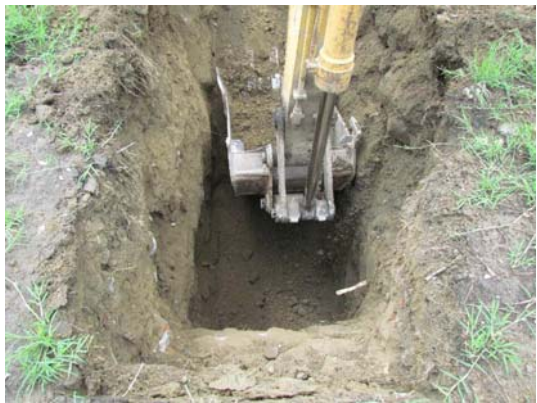
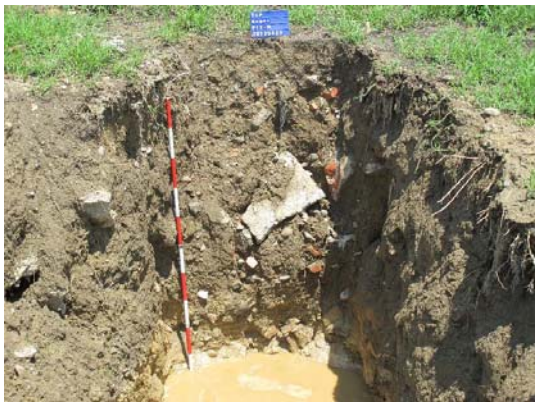
| 探勘號 | 地層堆積說明 | 是否具文化層 |
|---|---|---|
| P12 | 1.於 P12 北側可見斷面上出現大量紅磚、水泥塊、礫石、磁磚、柏油等現代物。本層土質土色以黃褐色(Hue2.5Y 5/3,yellowish brown)細砂壤土，摻雜橄欖褐色(Hue2.5Y 4/3,olive brown)。 | 無 |

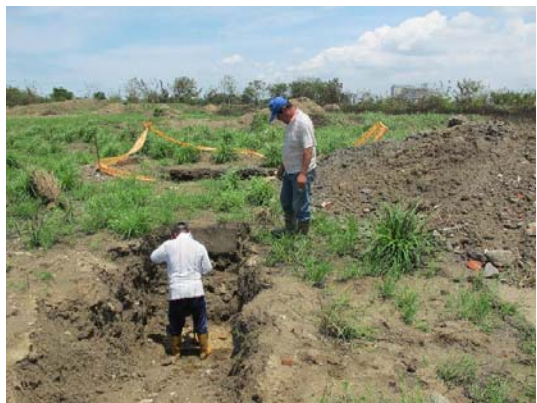
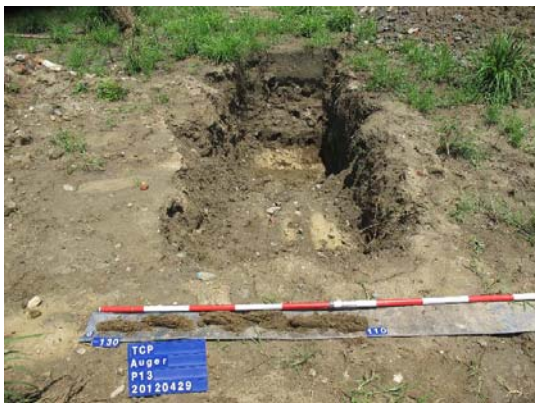
| 探勘號 | 地層堆積說明 | 是否具文化層 |
|---|---|---|
| P13 | 1.回填土層，本層為黃褐色(Hue2.5Y 5/3,yellowish brown)細砂壤土，摻橄欖褐色(Hue2.5Y 4/3,olive brown)。於其斷面則見有飼料袋、水泥塊、柏油等現代物。<br>2.河相堆積層，屬橄欖褐色(Hue2.5Y 4/3,olive brown)細砂土，土質鬆散，摻雜大量 1~2mm 的小石子，本層未見任何文化遺物。 | 無 |

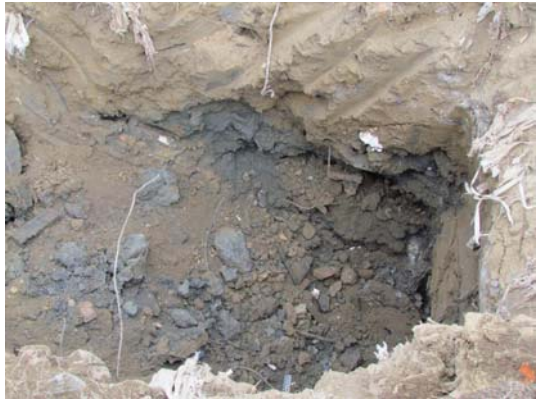
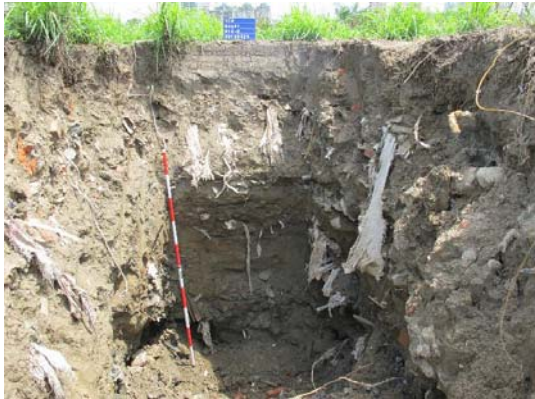
| 探勘號 | 地層堆積說明 | 是否具文化層 |
|---|---|---|
| P14 | 1.於 P14 之南側斷面上清楚可見現代打破的情形相當嚴重，僅見一層堆積，屬現代干擾之回填土層，皆為飼料袋、紅磚、鐵條等現代物，本層土質土色以黃褐色（Hue2.5Y 5/3, yellowish brown）細砂壤土為主，摻雜橄欖褐色（Hue2.5Y 4/3, olive brown），土色略見駁雜。 | 無 |

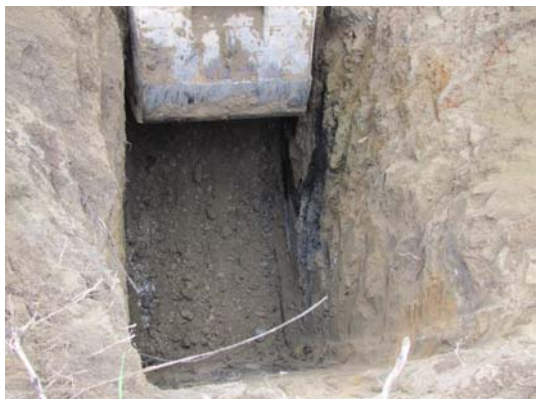
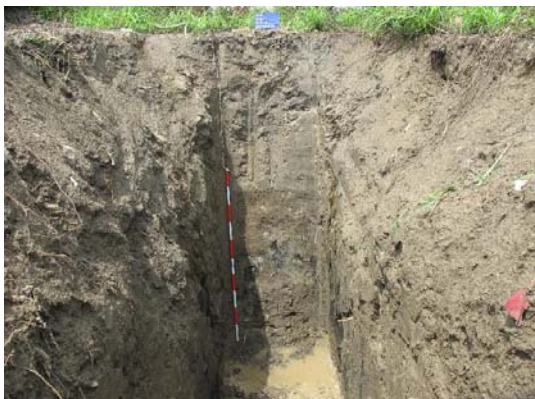
| 探勘號 | 地層堆積說明 | 是否具文化層 |
|---|---|---|
| P15 | 1.於 P15 之北側斷面可見本坑土質土色較駁雜，以黃褐色（Hue2.5Y 5/3, yellowish brown）、灰橄欖色（Hue5Y 4/2, grayish olive）、黑色（Hue N*1.5/, black）細砂壤土，本層為回填之土方，較少見如他坑之現代干擾物。 | 無 |

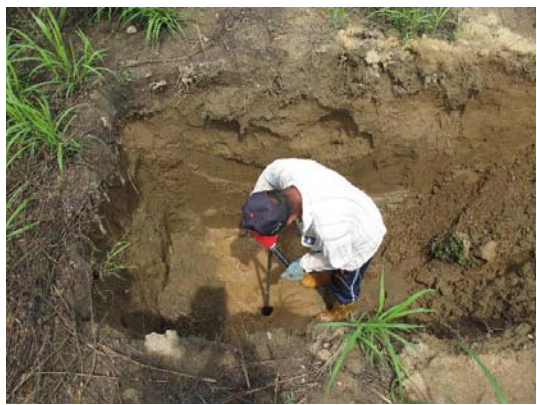
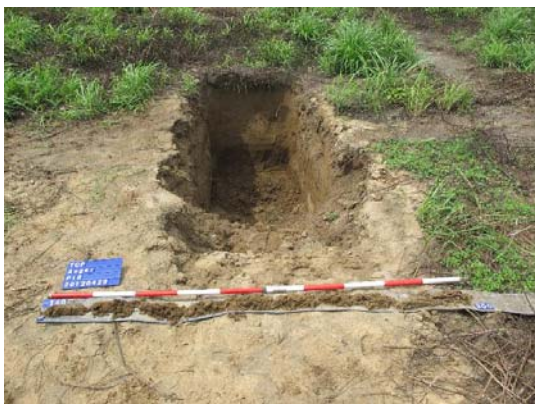
| 探勘號 | 地層堆積說明 | 是否具文化層 |
|---|---|---|
| P16 | <p>1.表層土，屬橄欖褐（Hue2.5Y 4/3,olive brown）細砂壤土，土壤中略有砂質，並摻淺根性植物根系，本層未見任何文化遺物。</p> <p>2.堆積土層，屬黃褐色（Hue2.5Y 5/4,yellowish brown）細砂土，含砂量高、純淨，應為大水挾帶砂土所至，土壤中摻 1~2mm 的小石子，亦未見任何文化遺物。</p> <p>3.河相沖積層，層橄欖褐色（Hue2.5Y 4/3,olive brown）細砂土，本層與上層相較，見 1~2mm 的小石子上層豐富許多，本層亦未見任何文化遺物。</p> | 無 |

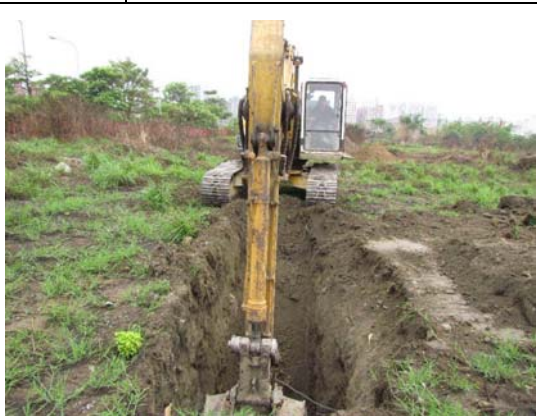
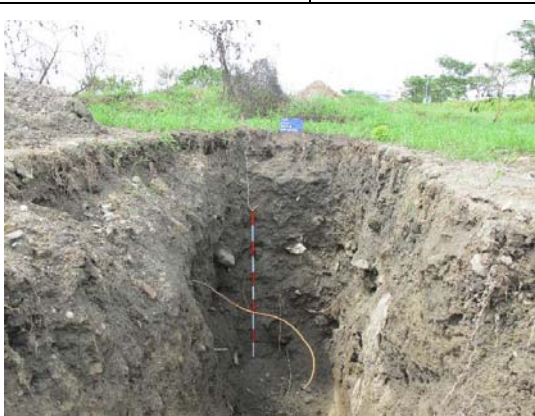
| 探勘號 | 地層堆積說明 | 是否具文化層 |
|---|---|---|
| P17 | <p>1.於 P17 北側、東側、西側斷面上清楚可見大塊水泥塊、紅磚、鋼筋等建築廢材，另見有塑膠袋。本層土質土色為黃褐色（Hue2.5Y 5/3,yellowish brown）細砂壤土，略有植物根系。</p> | 無 |

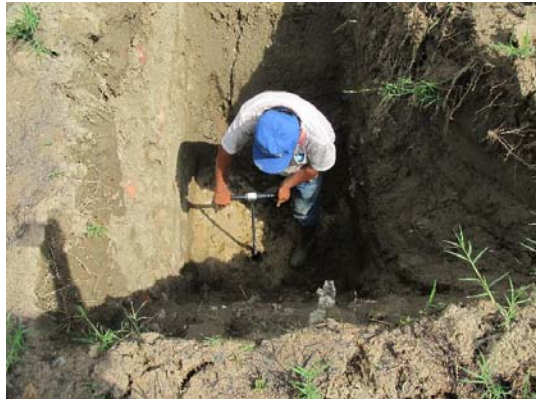
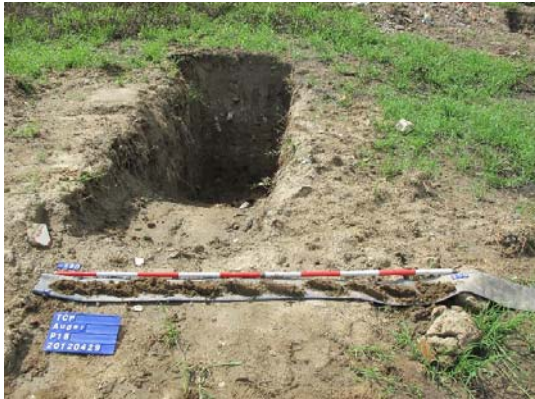
| 探勘號 | 地層堆積說明 | 是否具文化層 |
|---|---|---|
| P18 | <p>1.P18 之斷面上亦可見不少紅磚、塑膠、水泥塊等建築廢材。本層土質土色為黃褐色 (Hue2.5Y 5/3,yellowish brown) 細砂壤土，摻有大量植物根系。</p> <p>2.河相堆積層，屬橄欖褐色 (Hue2.5Y 4/3,olive brown) 細砂土，土壤中摻雜 1~2mm 的小石子，本層未見任何文化遺物。</p> | 無 |

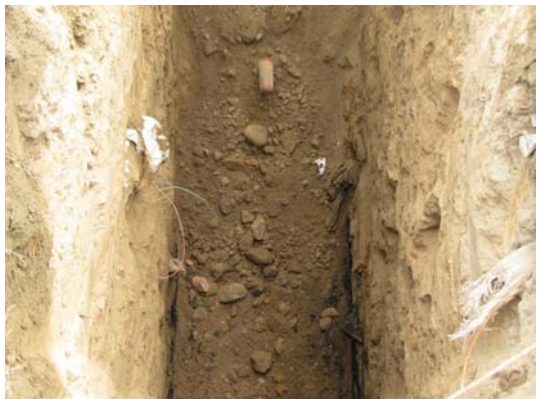
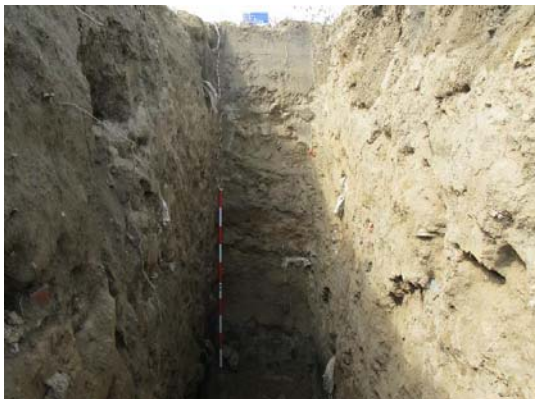
| 探勘號 | 地層堆積說明 | 是否具文化層 |
|---|---|---|
| P19 | <p>1.本坑遭現代打破之情形相當嚴重，僅見一層堆積，界牆上清楚可見飼料袋、水泥塊、塑膠等現代物但為少量。本層土質土色駁雜，以黃褐色 (Hue2.5Y 5/3,yellowish brown) 並摻雜黑色 (Hue N*1.5/, black) 細砂壤土。</p> | 無 |

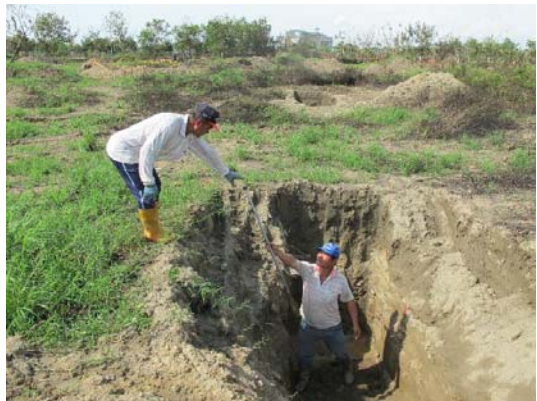
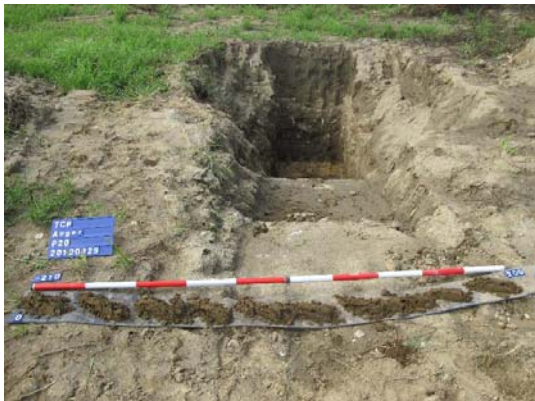
| 探勘號 | 地層堆積說明 | 是否具文化層 |
|---|---|---|
| P20 | <p>1.本層為回填土層，屬黃褐色（Hue2.5Y 5/3,yellowish brown）細砂壤土，土壤因連日大雨而濕潤，並摻雜植物根系。於界牆上可見飼料袋、紅磚、塑膠等現代物，本層厚約 190 公分。</p> <p>2.河相堆積層，屬橄欖褐色（Hue2.5Y 4/3,olive brown）細砂土，土質鬆散、純淨，摻有大量 1~2mm 之小石子，愈至下層，其顆粒感越明顯。</p> | 無 |

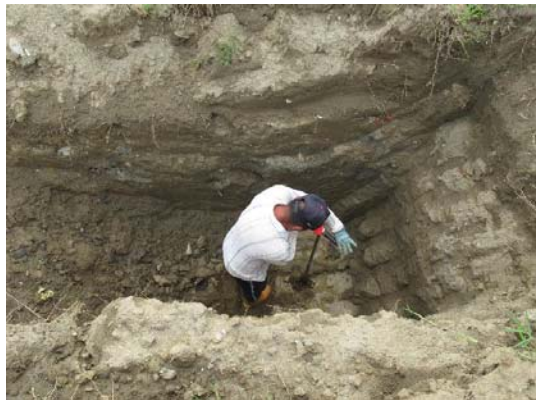
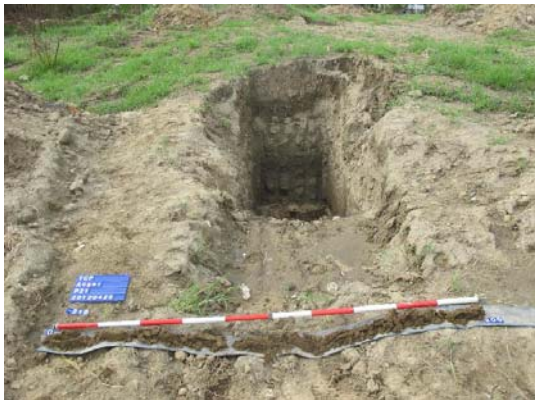
| 探勘號 | 地層堆積說明 | 是否具文化層 |
|---|---|---|
| P21 | <p>1.回填土層，屬黃褐色（Hue2.5Y 5/3,yellowish brown）細砂壤土，土壤摻有植物根系。於本坑之界牆見有水泥塊、柏油、紅磚等建築廢材，另有塑膠等現代物，本層遭現代打破厚約 210 公分。</p> <p>2.河相沈積層，屬橄欖褐色（Hue2.5Y 4/3,olive brown）細砂土，土質摻有大量 1~2mm 之小石子，土質純淨、鬆散，本層未見任何文化遺物。</p> | 無 |

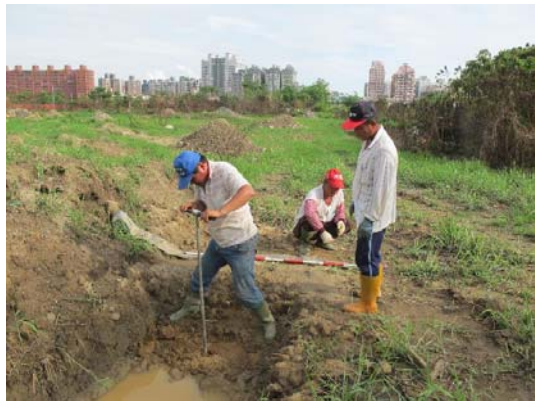
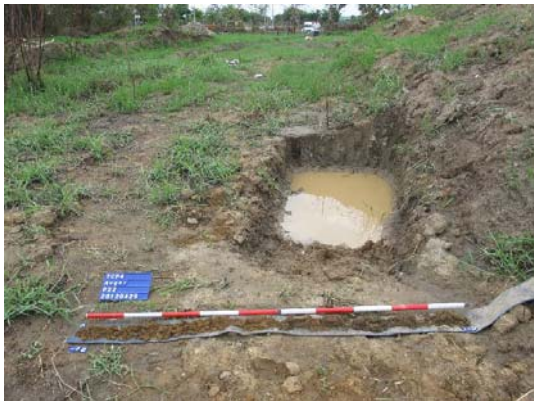
| 探勘號 | 地層堆積說明 | 是否具文化層 |
|---|---|---|
| P22 | 1.表土層，屬橄欖褐色（Hue2.5Y 4/3,olive brown）細砂壤土，土壤因近日大雨而濕潤，摻有植物根系，本層未見任何遺物，厚約 50 公分。<br>2.堆積土層，屬橄欖褐色（Hue5Y 5/4,olive）細砂壤土，土質純淨，含水量不少，本層未見任何文化遺物，本層厚約 100 公分。<br>3.河相堆積層，屬橄欖褐色（Hue2.5Y 4/4,olive brown）細砂土，摻大量 1~2mm 之小石子，未見任何文化遺物。 | 無 |

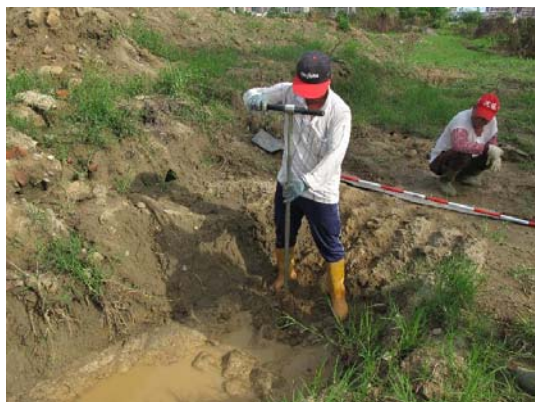
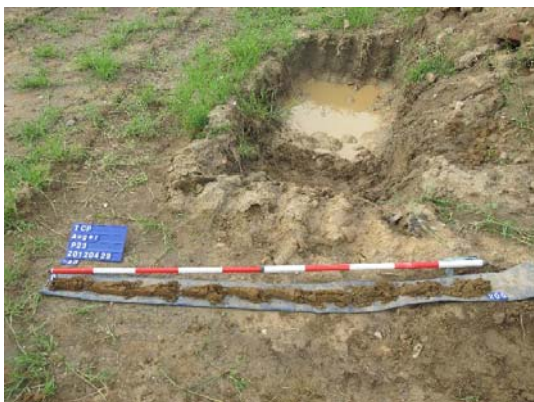
| 探勘號 | 地層堆積說明 | 是否具文化層 |
|---|---|---|
| P23 | 1.表土層，屬橄欖褐色（Hue2.5Y 4/3,olive brown）細砂壤土，土壤中摻雜植物根系，本層厚約 40 公分，本層未見任何文化遺物。<br>2.堆積土層，屬橄欖色（Hue5Y 5/4,olive）細砂壤土，土質密實，含水份，愈至下層，含砂量漸增，本層未見任何文化遺物，本層厚約 100 公分<br>3.河相沉積層，屬橄欖褐色（Hue2.5Y 4/4,olive brown）細砂土，土質純淨、鬆散，挾摻 1~2mm 小石子，本層未見任何遺物。 | 無 |

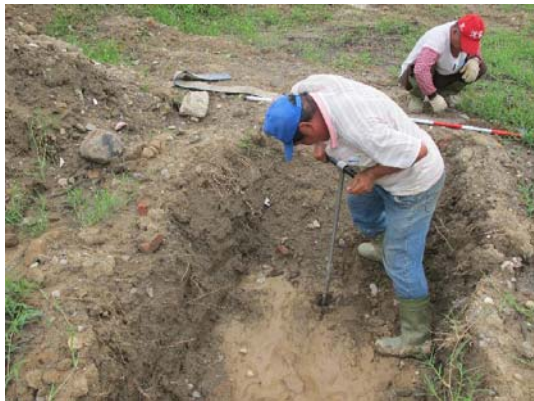
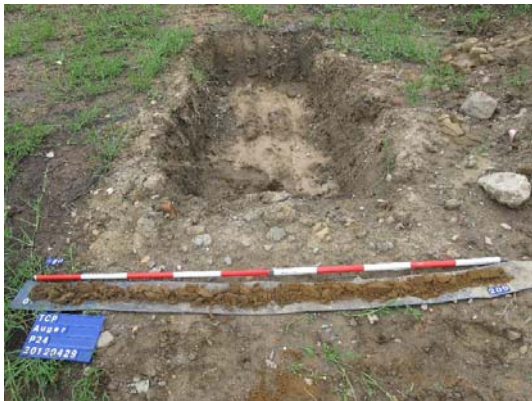
| 探勘號 | 地層堆積說明 | 是否具文化層 |
|---|---|---|
| P24 | <ol style="list-style-type: none"> <li>1.表土層，屬橄欖褐色（Hue2.5Y 4/3,olive brown）細砂壤土，土壤中摻有植物根系，本層厚約 60 公分，本層未見任何遺物。</li> <li>2.堆積土層，屬橄欖色（Hue5Y 5/4,olive）細砂壤土，愈至下層，含水量漸增，本層未見任何文化遺物</li> <li>3.河相堆積層，屬橄欖褐色（Hue2.5Y 4/3,olive brown）細砂土，土質純淨，含水份鬆散，摻大量 1~2mm 之小石子，本層未見任何文化遺物。</li> </ol> | 無 |

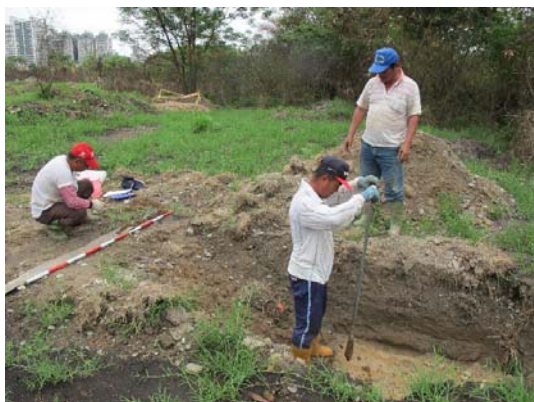
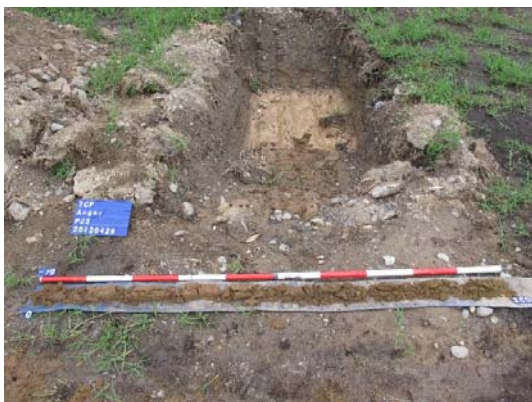
| 探勘號 | 地層堆積說明 | 是否具文化層 |
|---|---|---|
| P25 | <ol style="list-style-type: none"> <li>1.回填土層，本層土質較駁雜，以黃褐色（Hue2.5Y 5/3,yellowish brown）細砂壤土為主，土層中見有 10 公分大小的小礫石，偶見飲料鐵罐。</li> <li>2.堆積土層，屬暗橄欖色（Hue5Y 4/4,dark olive）細砂壤土，含砂量高，土色純淨，未見任何文化遺物。本層為大雨挾帶砂土所至。</li> <li>3.河相堆積層，屬橄欖褐色（Hue2.5Y 4/4,olive brown）細砂土，土壤中摻大量 1~2mm 之小礫石，本層亦未見任何文化遺物。</li> </ol> | 無 |

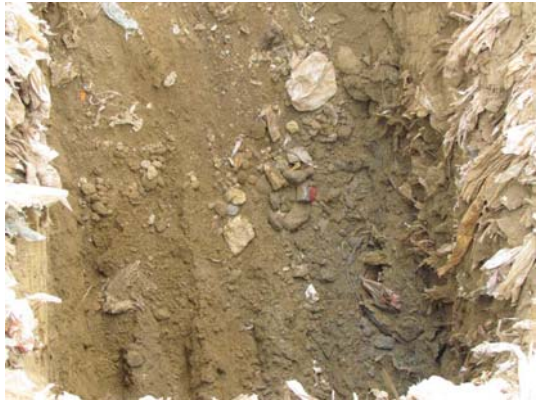
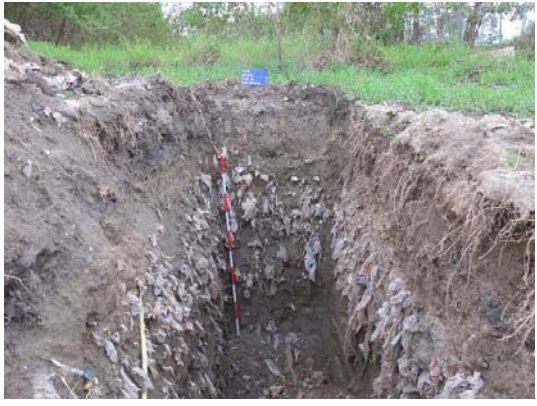
| 探勘號 | 地層堆積說明 | 是否具文化層 |
|---|---|---|
| P26 | 1.本層為回填土層，於斷面上可見大量塑膠帶。本層土質土色駁雜，以黃褐色（Hue2.5Y 5/3,yellowish brown）細砂壤土，摻橄欖褐色（Hue2.5Y 4/3,olive brown），並挾帶植物根系。 | 無 |

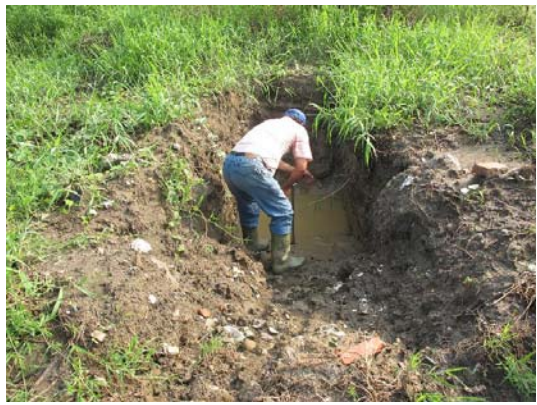
| 探勘號 | 地層堆積說明 | 是否具文化層 |
|---|---|---|
| P27 | 1.地表面下 0~130cm，黃褐色（Hue2.5Y 5/3,yellowish brown）細砂壤土。回填土層，主要是晚近的紅磚，鐵絲、鋼筋和塑膠製品。<br>2.地表下面-130~180cm，暗橄欖色（Hue5Y 4/4,dark olive）細砂土，堆積土層，土色、土質純淨，未見任何文化遺物。<br>3.地表面下-180~330cm，橄欖褐色（Hue2.5Y 4/4,olive brown）細砂土，土層中顆粒偏粗，無黏性，土質純淨、均質，未見任何文化遺物出土。 | 無 |

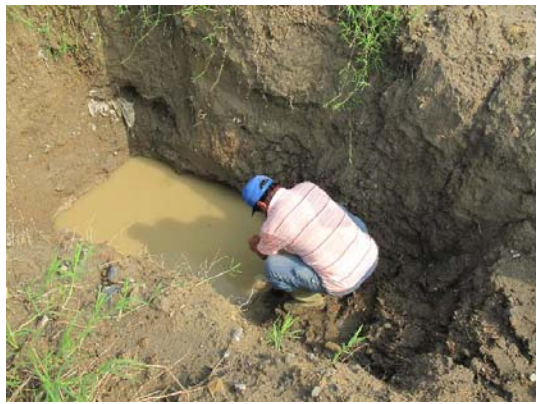
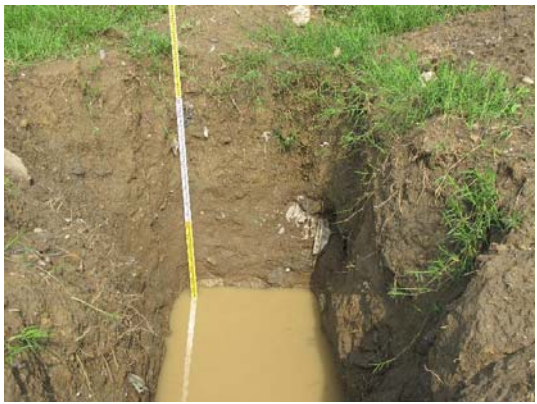
| 探勘號 | 地層堆積說明 | 是否具文化層 |
|---|---|---|
| P28 | <p>1.地表面下 0~230cm，黃褐色（Hue2.5Y 5/3, yellowish brown）細砂壤土。回填土層，主要有石塊、水泥或布料等摻雜。</p> <p>2.回填土層 II，地表面下-230~-280cm，暗橄欖色（Hue5Y 4/4, dark olive）細砂壤土，土質具有些微黏性，夾雜面比例的砂土，大約在-275cm 處出現細碎的紅瓦。</p> <p>3.回填土層 III，地表面下-280~-380cm，橄欖褐色（Hue2.5Y 4/4, olive brown）細砂土，土色略顯駁雜，混雜灰色塊狀分布的黏土，主要分布在-280~300cm 間。</p> <p>4.回填土層 IV，地表面下-380~420cm，灰色（Hue5Y 4/1, gray）細砂壤土，土質黏性高，含有相當比例的黏土混雜其中，土色駁雜，尤其在該段結尾處有見屑摻雜，未見其他出土物。</p> | 無 |

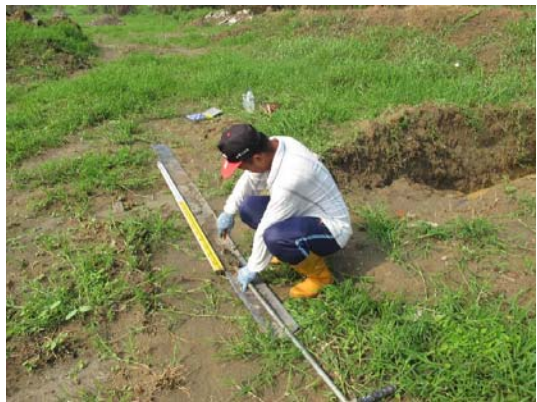
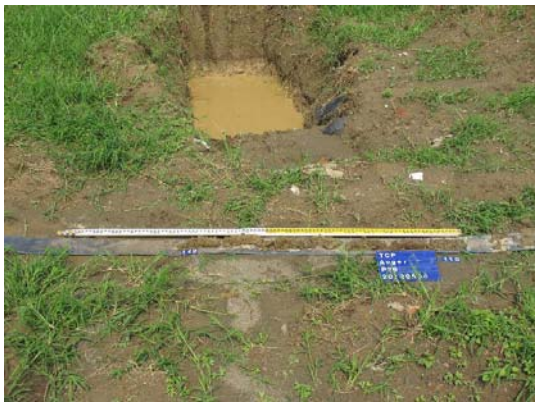
| 探勘號 | 地層堆積說明 | 是否具文化層 |
|---|---|---|
| P29 | <p>1.回填土層 I，地表面下 0~110cm，黃褐色（Hue2.5Y 5/3, yellowish brown）細砂壤土，有植物根系並夾雜塑膠製品與少量磚瓦。</p> <p>2.回填土層 II，地表面下-110~-130 暗橄欖色（Hue5Y 4/4, dark olive）細砂壤土，含砂量高，土色均質純淨，未見出土物。</p> <p>3.回填土層 III，地表面下-130~250cm，橄欖褐色（Hue2.5Y 4/4, olive brown）細砂土，該段土色較為純淨，土質未有黏性，底部因遇硬物（紅磚）而無法繼續向下鑽探，該段夾雜大量晚近遺留。</p> | 無 |

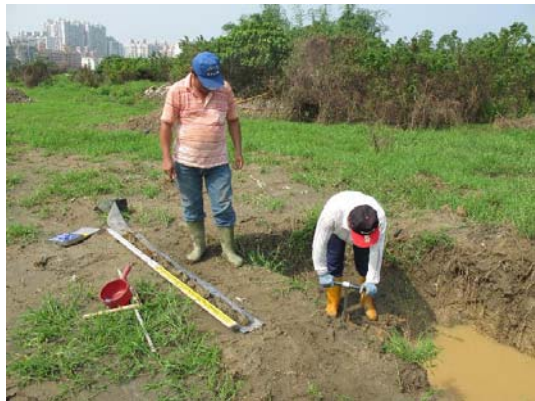
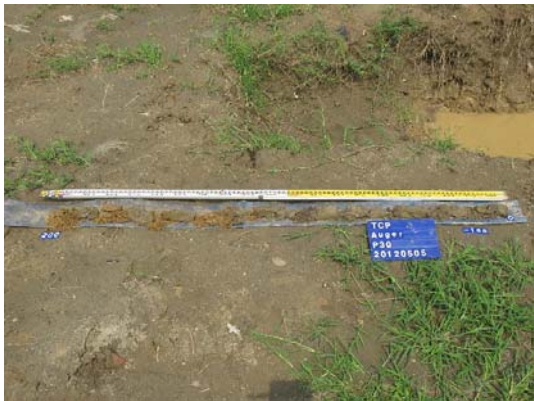
| 探勘號 | 地層堆積說明 | 是否具文化層 |
|---|---|---|
| P30 | <p>1. 回填土層，地表面下 0~100cm，黃褐色（Hue2.5Y 5/3, yellowish brown）細砂壤土，該段土層界牆鬆散，有豐富的植物根系生長，其中夾雜塑膠袋及布料等晚近遺物。</p> <p>2. 回填土層 II，地表面下 100~200cm，暗橄欖色（Hue5Y 4/4, dark olive）細砂壤土，含砂量高，土色不均，在地面下 180cm 處堆積密集的塑膠製品。</p> <p>3. 堆積土層，地表面下 200~300cm，橄欖褐色（Hue2.5Y 4/4, olive brown）細砂土，前端仍有摻雜些許回填土層 II 的土壤，土質未有黏性相當鬆散，偶見植物根系，未見出土物。</p> | 無 |

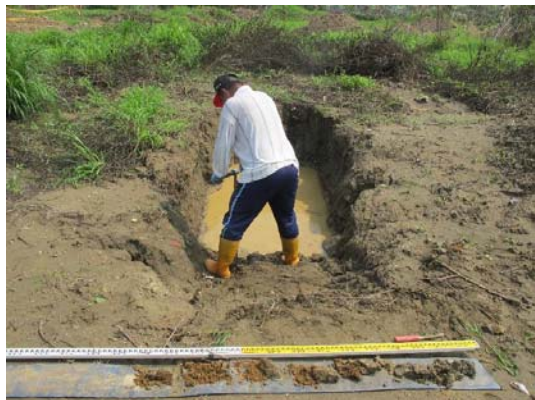
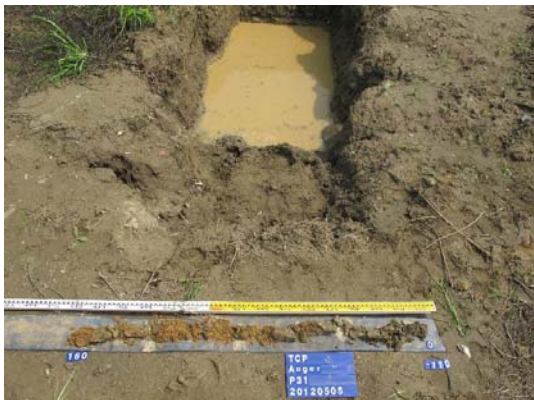
| 探勘號 | 地層堆積說明 | 是否具文化層 |
|---|---|---|
| P31 | <p>1. 回填土層，地表現下-0~80cm，黃褐色（Hue2.5Y 5/3, yellowish brown）細砂壤土，相對先前幾個鑽探點，P31 的干擾程度輕微，土層結構鬆散，含有植物根系，摻有少量的晚近遺留。</p> <p>2. 堆積土層 I，地表面下-80~140cm，暗橄欖色（Hue5Y 4/4, dark olive）細砂土，質地純淨、應為原堆積土層，未見出土物。</p> <p>3. 堆積土層 II，地表面下-140~270cm，橄欖褐色（Hue2.5Y 4/4, olive brown）細砂壤土，在土樣上有少許因鑽探，而崩落的 2 段砂土，但該主體土質較為密實的細砂壤土，土色均質，未有出土物。</p> <p>* 未繼續鑽探至 2m，因第 2 段土層崩塌，不易繼續向下鑽探。</p> | 無 |

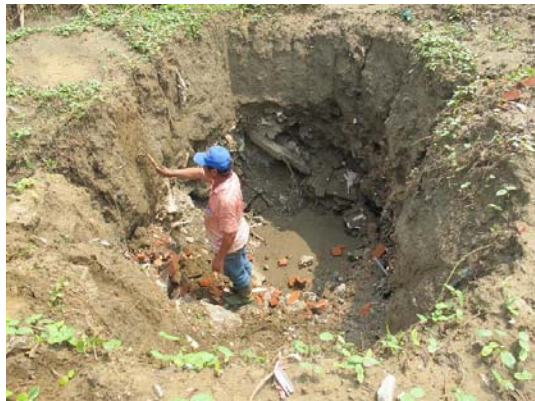
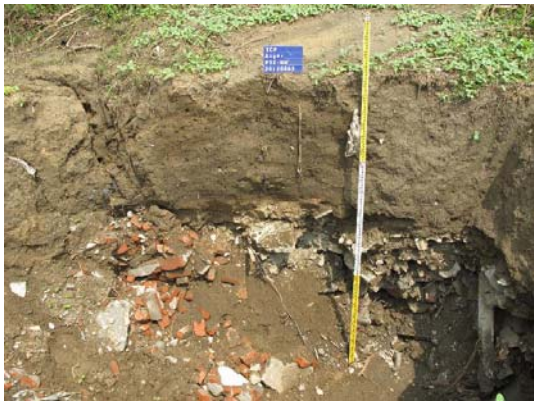
| 探勘號 | 地層堆積說明 | 是否具文化層 |
|---|---|---|
| P32 | <p>1. 回填土層，地表面下-0~100cm，橄欖褐色（Hue2.5Y 4/3,olive brown）細砂壤土，見有布料、塑膠製品等晚近遺留，並有植物根系生長。</p> <p>2. 回填土層 II，地表面下-100~260cm，主要是延續第 1 段土質土色，但因回填的遺物太多，故土壤的比例不高，大量堆積的遺物包括：紅磚瓦、混凝土、山管、梁柱等建地廢材。</p> | 無 |

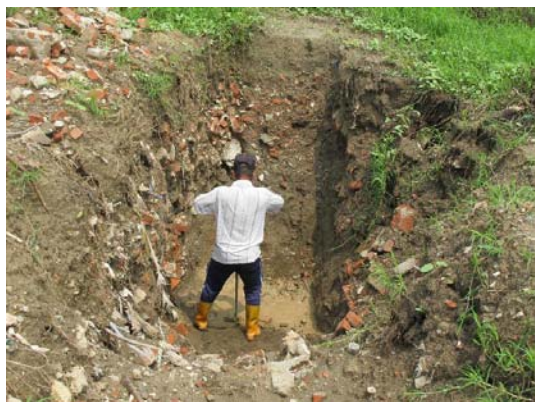
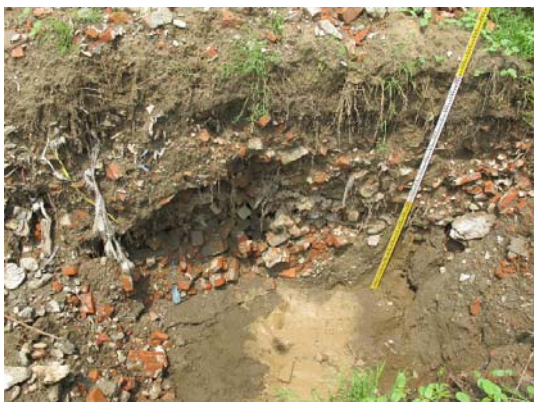
| 探勘號 | 地層堆積說明 | 是否具文化層 |
|---|---|---|
| P33 | <p>1. 回填土層 I，地表面下-0~30cm，橄欖褐色（Hue2.5Y 4/3,olive brown）細砂壤土，豐富的植物根系，土層與第 2 段相較而言，乾淨許多，僅見少量的晚近遺留。</p> <p>2. 回填土層 II，地表面下-30~210cm 與 P32 的第 2 段相同，大量的紅磚、水管、塑膠袋等晚近遺留填覆，土壤比例稀少。</p> <p>3. 河相堆積土層，地表面下-210~410cm，橄欖褐色（Hue2.5Y 4/4,olive brown）細砂土，土質鬆散，土色均質，土層相當純淨，未見其他出土物。</p> | 無 |

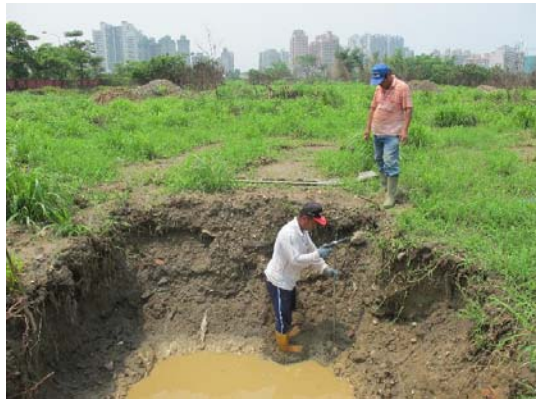
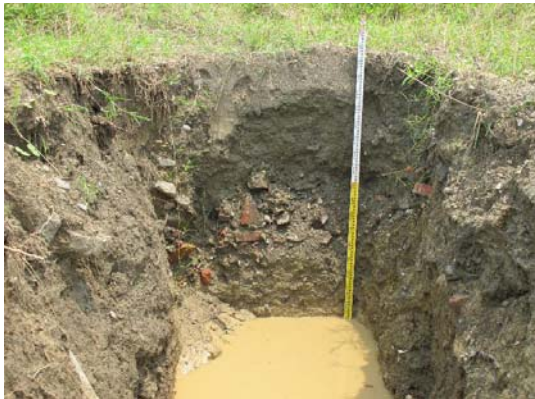
| 探勘號 | 地層堆積說明 | 是否具文化層 |
|---|---|---|
| P34 | <p>1.回填土層，地表面下-0~-170cm 橄欖褐色（Hue2.5Y 4/3,olive brown）細砂壤土，除近表土層有豐富的植物根系外，下層堆疊有幾乎都是紅磚瓦等建地廢材</p> <p>2.堆積土層，地表面下-170~-210cm，暗橄欖色（Hue5Y 4/4,dark olive）細砂土，土質鬆散，但土色暗沈、均質，未見出土物。</p> <p>3.河相堆積土層，地表面下-210~-390cm，橄欖褐色（Hue2.5Y 4/3,olive brown）細砂土，土質均質、鬆散，土色相當純淨，顆粒偏粗，未見出土物。</p> | 無 |

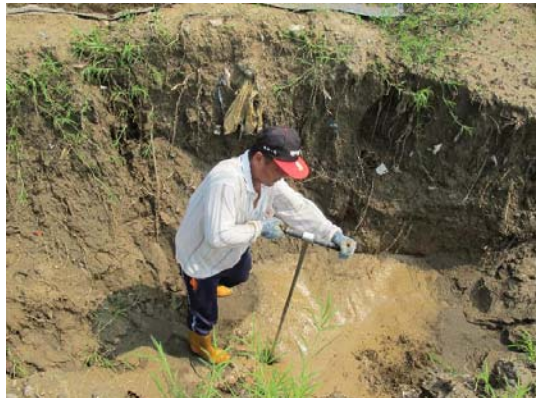
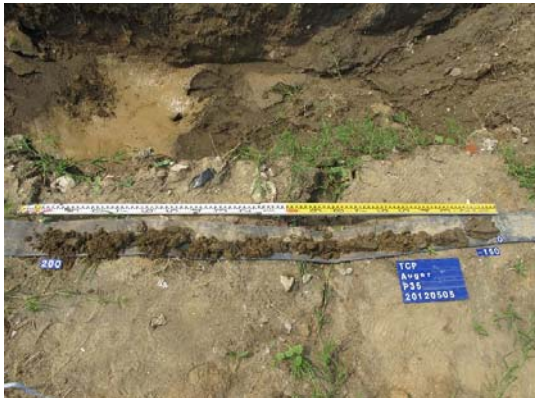
| 探勘號 | 地層堆積說明 | 是否具文化層 |
|---|---|---|
| P35 | <p>1.回填土層，地表面下-0~-80cm，橄欖褐色（Hue2.5Y 4/3,olive brown）細砂壤土，回填土層挾雜茂密的植物根系與晚近遺物，數量平均分布，土質結構鬆散。</p> <p>2.堆積土層（河相），地表面下-80~-350cm，橄欖褐色（Hue2.5Y 4/3,olive brown）細砂土，土質純淨、鬆軟，土色均質，其中摻有顆粒較大的小石片，應已至河相堆積土層，未見出土物。</p> | 無 |

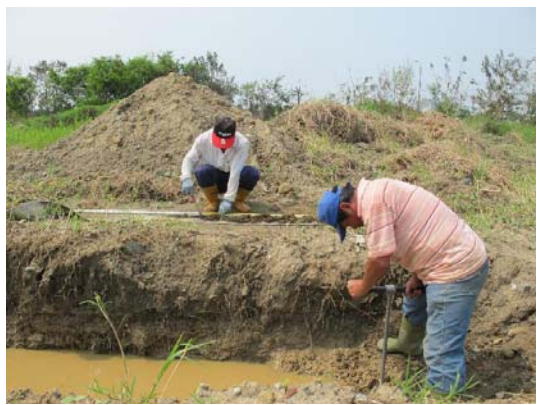
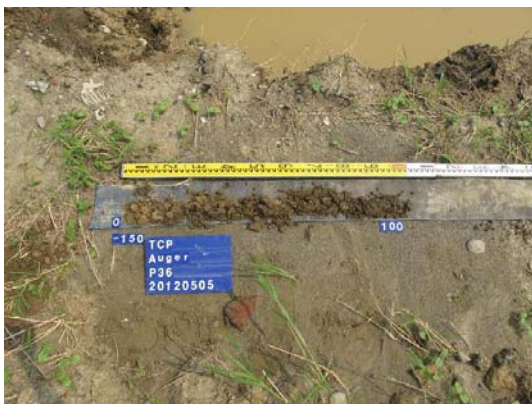
| 探勘號 | 地層堆積說明 | 是否具文化層 |
|---|---|---|
| 圖版 4-89：第 36 號探勘點探勘鑽取情形 | | 圖版 4-90：第 36 號探勘點所見地層堆積 |

| 探勘號 | 地層堆積說明 | 是否具文化層 |
|---|---|---|
| P36 | 1.屬回填土層，地表面下-0~-250cm，橄欖褐色(Hue2.5Y 4/3,olive brown)細砂壤土，有豐富的植物根系生長，包括零散分布的塑膠袋，紅磚瓦，碎石子，土層鬆散。 | 無 |

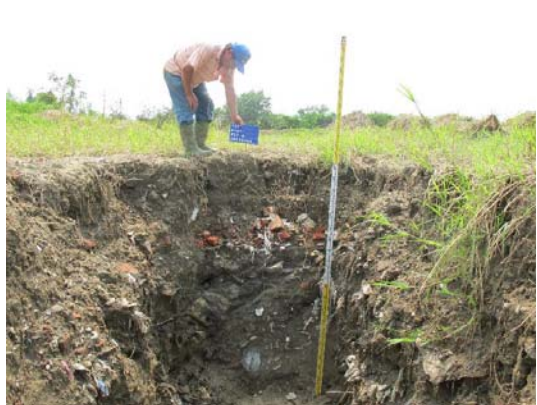
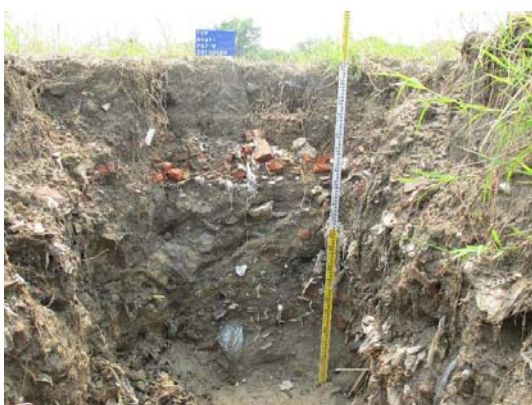
| 探勘號 | 地層堆積說明 | 是否具文化層 |
|---|---|---|
| 圖版 4-91：第 37 號探勘點探勘鑽取情形 | | 圖版 4-92：第 37 號探勘點所見地層堆積 |

| 探勘號 | 地層堆積說明 | 是否具文化層 |
|---|---|---|
| P37 | 1.屬回填土層，地表面下-0~-210cm，橄欖褐色(Hue2.5Y 4/3,olive brown)細砂壤土，其中左圖斜線區為紅磚密及分布的層位，其他區域則是有晚近遺物出土，但不甚密集，遺物包括：塑膠袋、水管、鐵絲、混凝土、紅磚瓦等廢材。 | 無 |
