高雄新市鎮第 1 期發展區產業專用區

土地標租案

投標須知

經過本次之調查、鑽探探勘及考古試掘所得資料，可知大青坡遺址已遭現代之人為活動干擾，早期為種植甘蔗之農耕行為影響，之後應屬土方堆覆干擾影響，使大青坡遺址大部分區域已遭受這些人為行為影響而有所破壞。

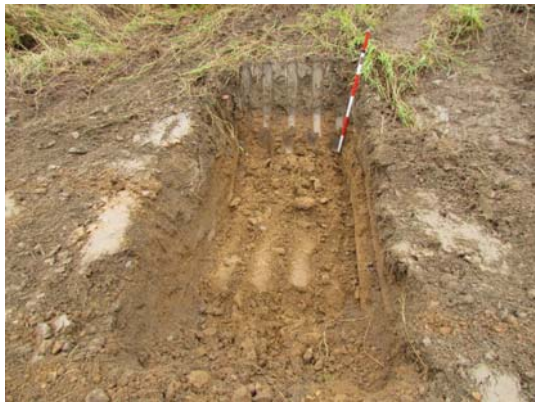
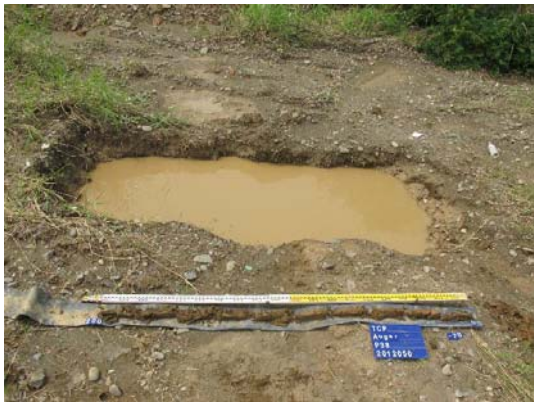
| 探勘號 | 地層堆積說明 | 是否具文化層 |
|---|---|---|
| P38 | <ol style="list-style-type: none"> <li>1.表土層，地表面下-0~90cm，橄欖褐色（Hue2.5Y 4/3,olive brown）細砂壤土，除地表有極薄的碎磚瓦分布外，該段應為原地層堆積，有豐富的植物根系。</li> <li>2.堆積層，地表面下-90~110cm，橄欖褐色（Hue2.5Y 4/3,olive brown）細砂土，土質純淨、無雜質，未見出土物。</li> <li>3.河相堆積層，地表面-110~270cm，橄欖褐色（Hue2.5Y 4/3,olive brown）細砂土，與第2段差異不大，僅摻雜的顆粒粒徑略微變粗。</li> </ol> | 無 |

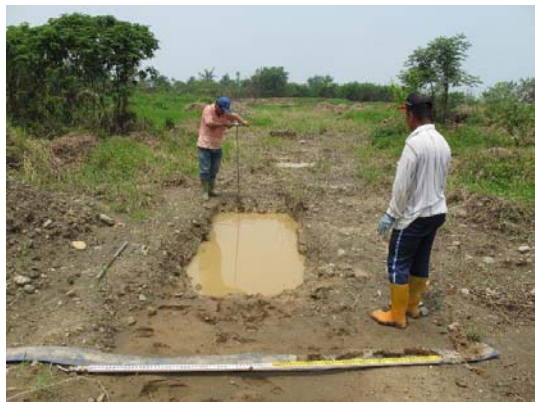
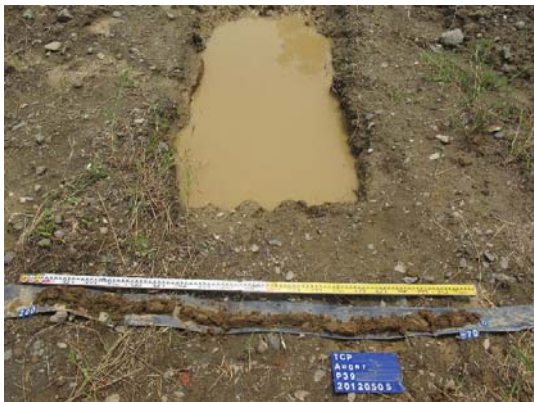
| 探勘號 | 地層堆積說明 | 是否具文化層 |
|---|---|---|
| P39 | <ol style="list-style-type: none"> <li>1.表土層，地表面下-0~100cm，橄欖褐色（Hue2.5Y 4/3,olive brown）細砂壤土，土層可塑性高，土色較微暗沉，近表土層可見豐富的植物根系生長。</li> <li>2.堆積土層，地表面下-100~200cm，橄欖褐色（Hue2.5Y 4/3,olive brown）細砂土，土質鬆散、均勻，土色純淨、轉淡，未見其他出土物。</li> <li>3.河相堆積土層，地表面下-200~270cm，橄欖褐色（Hue2.5Y 4/4,olive brown）細砂土，該段土層土色與第2段差異不大，但刻粒偏粗，土質、土色純淨，未見出土物。</li> </ol> | 無 |

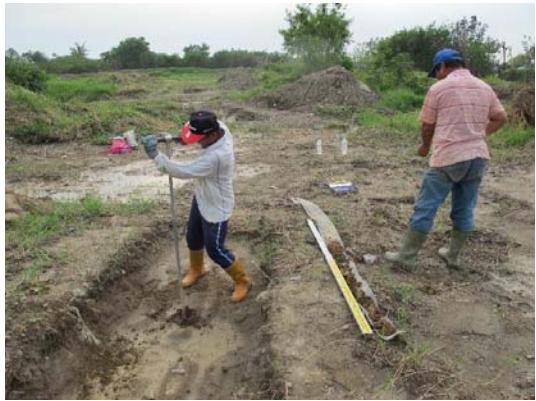
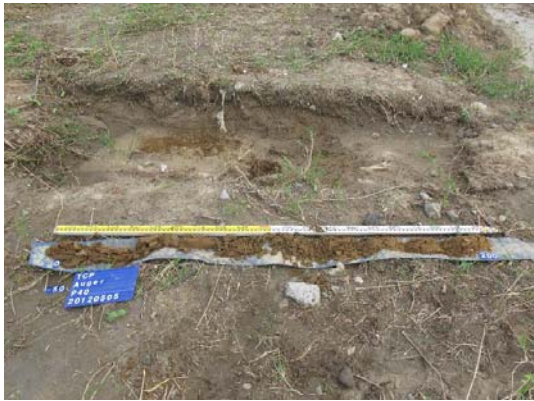
| 探勘號 | 地層堆積說明 | 是否具文化層 |
|---|---|---|
| P40 | <p>1.表土層，地表面下 0~50cm，橄欖褐色（Hue2.5Y 4/3,olive brown）細砂壤土，晚近干擾的情形不明顯，與 P55 的表土層相同，有少量的晚近遺留，土質具黏性。</p> <p>2.堆積土層 I，地表面下-50~-160cm，橄欖褐色（Hue2.5Y 4/3,olive brown）細砂壤土，土質、土色純淨，與 P55 的第 2 段堆積雷同，含砂量高，但具有黏性，未見出土物。</p> <p>3.堆積土層 II，地表面下-160~-250cm，橄欖褐色（Hue2.5Y 4/3,olive brown）細砂土，土質鬆散、土色純淨，未見有雜質出現，與 P55 的第 3 段應為同一堆積。</p> | 無 |

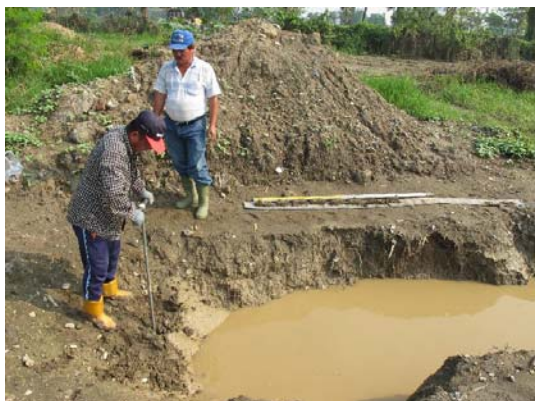
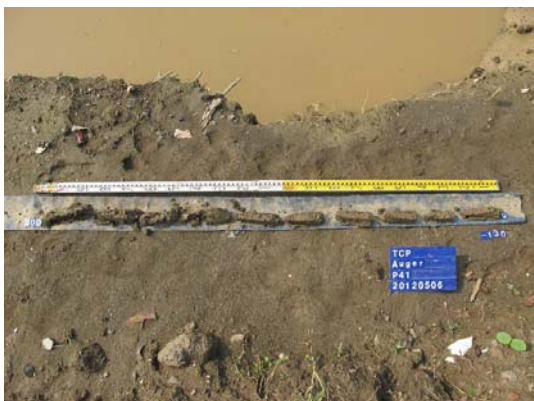
| 探勘號 | 地層堆積說明 | 是否具文化層 |
|---|---|---|
| P41 | <p>1.回填土層，地表面下 0~330cm，橄欖褐色（Hue2.5Y 4/3,olive brown）細砂壤土，土色顯得純淨，但能有夾雜少量的紅磚瓦碎屑，至地表面下-300 開始，土色駁雜，混雜塊狀灰色黏土，並有細碎的紅磚瓦混雜。</p> | 無 |

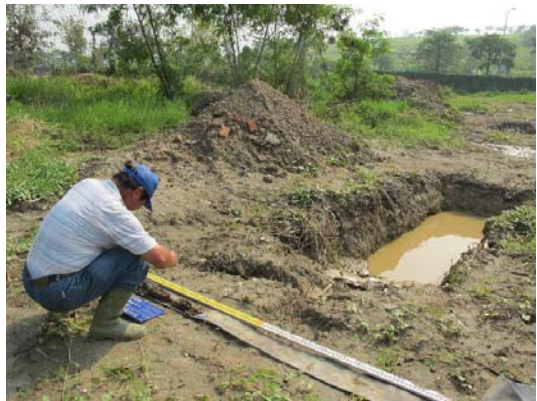
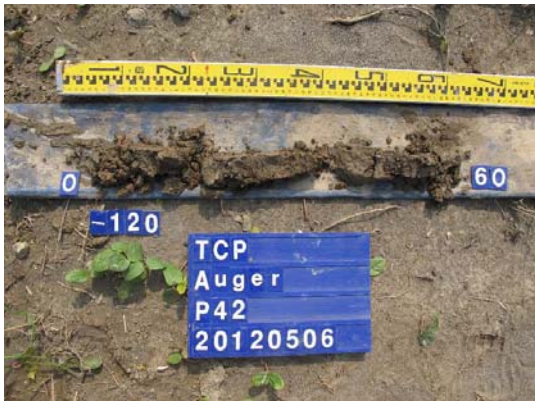
| 探勘號 | 地層堆積說明 | 是否具文化層 |
|---|---|---|
| P42 | 1.回填土層，地表面下 0~-180cm，橄欖褐色（Hue2.5Y 4/3,olive brown）細砂壤土，含砂量高，土色均質，但從鑽探前段開始就有大量細碎的紅磚瓦或是小石子分布，至地表面下 -180cm 處觸及硬物，無法繼續向下。 | 無 |

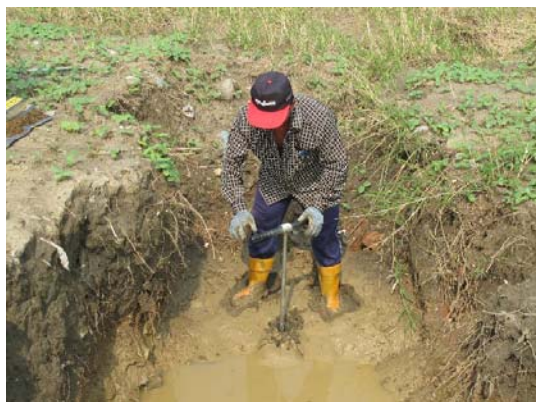
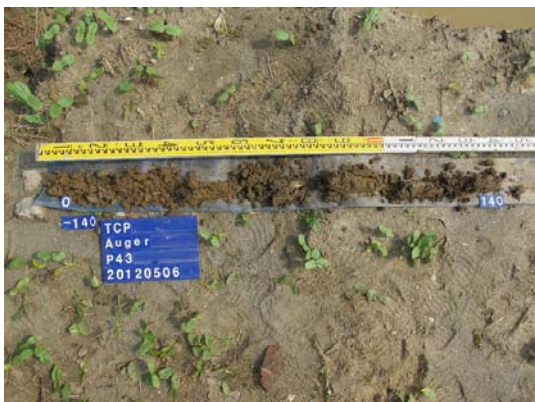
| 探勘號 | 地層堆積說明 | 是否具文化層 |
|---|---|---|
| P43 | 1.回填土層 I，地表面下 0~-140cm，橄欖褐色（Hue2.5Y 4/3,olive brown）細砂壤土，該層植物根系茂密，土層鬆散，含砂量高，有大量的紅磚、塑膠製品遺留，從挖土機清除的土堆亦發現有大塊的混凝土。<br>2.回填土層 II，地表面下 -140~-200cm，橄欖褐色（Hue2.5Y 4/3,olive brown）細砂土，土質鬆散、土色純淨，但仔細觀察，其中包含微量細碎的紅磚瓦碎屑。<br>3.回填土層 III，地表面下 -200~-140cm，暗橄欖（Hue5Y 4/4,dark olive）細砂壤土，土質具有黏性，但含砂量高，其中，地下 -210~-230cm 間有細碎的貝屑密集出土，但由於周遭伴隨紅瓦碎屑，故推測此應為回填土層。 | 無 |

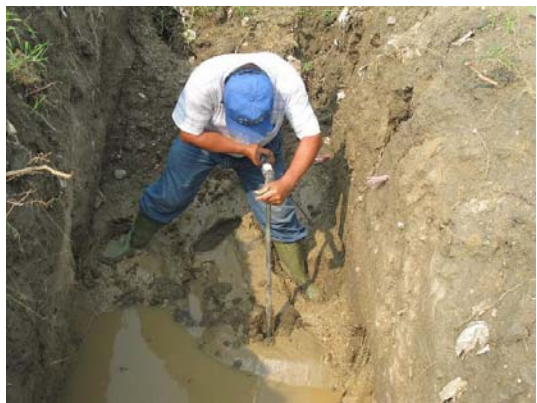
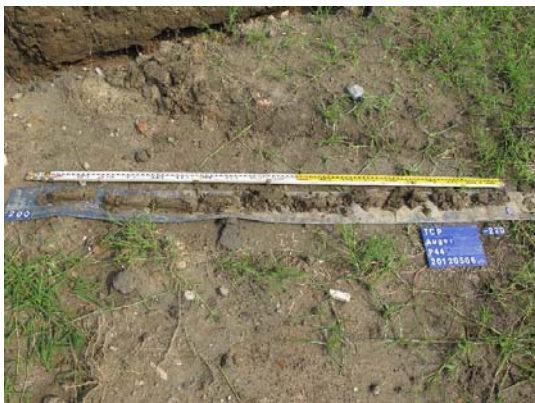
| 探勘號 | 地層堆積說明 | 是否具文化層 |
|---|---|---|
| P44 | <ol style="list-style-type: none"> <li>1. 回填土層 I，地表面下 0~220cm，橄欖褐色（Hue2.5Y 4/3,olive brown）細砂壤土，從土堆中即可發現大型的混凝土塊與少量的紅磚，於界牆上亦可見許多零散分布的塑膠製品。</li> <li>2. 回填土層 II，地表面下 -220~260cm，橄欖褐色（Hue2.5Y 4/3,olive brown）細砂土，土質細微、鬆散，應與 P43 的第 2 段為同層推積，質地純淨，未見出土物。</li> <li>3. 回填土質 III，地表面下 -260~420cm，該段一開始即見有小塊瀝青分布，至中段土質混合駁雜的黏土塊，至 -170cm 處有細碎的混凝土。暗橄欖色（Hue2.5Y 4/4,dark olive）細砂壤土。</li> </ol> | 無 |

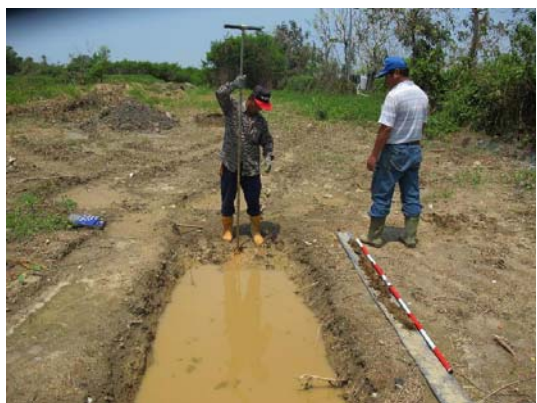
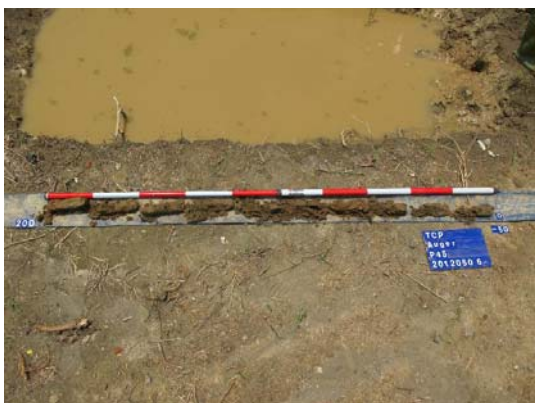
| 探勘號 | 地層堆積說明 | 是否具文化層 |
|---|---|---|
| P45 | <ol style="list-style-type: none"> <li>1. 表土層，地表面下 0~50cm，橄欖褐色（Hue2.5Y 4/3,olive brown）細砂壤土，表層仍有輕微的晚近干擾，但程度不嚴重，有少量的植物根系和小石子。</li> <li>2. 堆積土層 I，橄欖褐色（Hue2.5Y 4/4,olive brown）細砂壤土，土層純淨，無雜質，含砂量不高，與週遭的鑽探點 P56~P59 略有落差，可塑性高，未見出土物。</li> <li>3. 堆積土層 II，橄欖褐色（Hue2.5Y 4/3,olive brown）細砂土，土色偏暗，未具黏性，土質純淨、均勻，未見出土物。</li> <li>4. 堆積土層 III，橄欖褐色（Hue2.5Y 4/4,olive brown）細砂壤土，土色轉淡、土色均勻、土色純淨，與第 2 段的差異在於此段含砂量偏高，未見出土物。地表面下 -210~250cm。</li> </ol> | 無 |

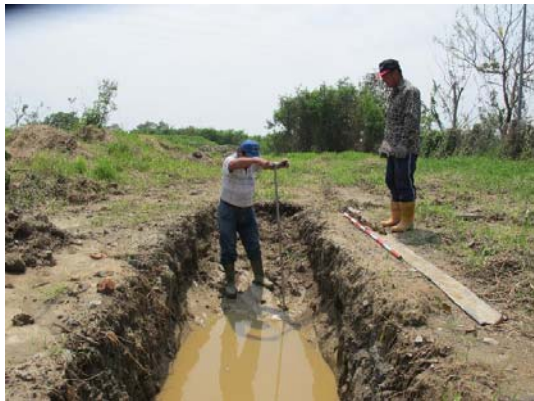
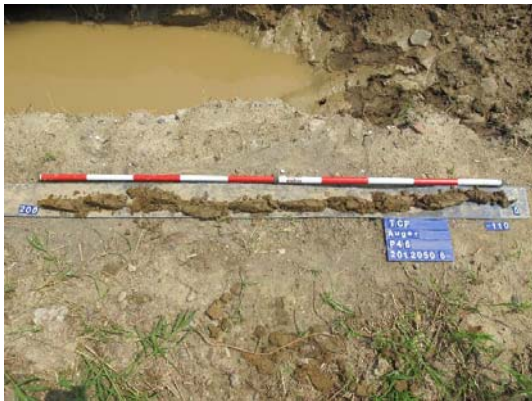
| 探勘號 | 地層堆積說明 | 是否具文化層 |
|---|---|---|
| P46 | <p>1. 回填土層，地表面下 0~110，橄欖褐色（Hue2.5Y 4/3,olive brown）細砂壤土+灰色（HueN 4/0,gray）黏土，土色、土質駁雜，有少量的紅磚瓦和混凝土，碎貝屑於此數量較多。</p> <p>2. 堆積土層 I，地表面下-110~-250cm，橄欖褐色（Hue2.5Y 4/3,olive brown）細砂土，其土質、土色與 P45 的第 3 段相同，土質純淨、均勻，未見出土物分布。</p> <p>3. 堆積土層 II，地表面下-250~-310cm，黃褐色（Hue2.5Y 5/3,yellowish brown）細砂壤土，含砂量高，顆粒細微，但具有黏性，土層中未帶雜質，未見出土物，與 P45 第 4 段雷同。</p> | 無 |

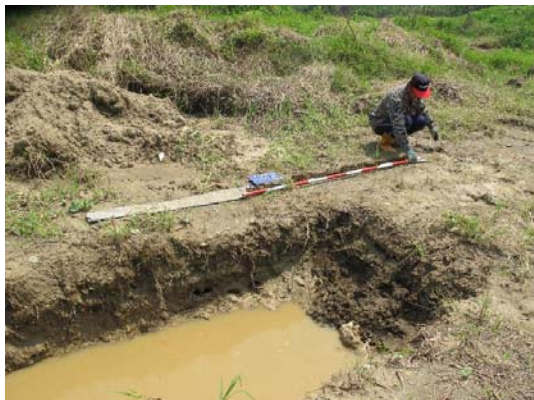
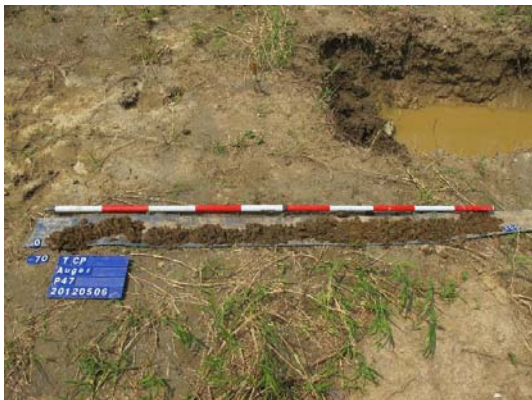
| 探勘號 | 地層堆積說明 | 是否具文化層 |
|---|---|---|
| P47 | <p>1. 表土層，地表面下 0~70cm，橄欖褐色（Hue2.5Y 4/3,olive brown）細砂壤土，土層中除少許的晚近遺物外，算是乾淨的土層，表面有均勻生長的植物根系，出土物不多。</p> <p>2. 堆積土層 I，地表面下 70~110cm，橄欖褐色（Hue2.5Y 4/4,olive brown）細砂壤土，土質純淨，黏性增加，未見出土遺物。</p> <p>3. 堆積土層 II，地表面下-110~-190cm，橄欖褐色（Hue2.5Y 4/3,olive brown）細砂土，土質純淨不具黏性，未見出土遺物。</p> <p>4. 堆積土層 IV，地表面下-190~-210cm，黃褐色（Hue2.5Y 5/3,yellowish brown）細砂壤土，含砂量增加，顆粒細微，純淨、均質，與 P46 的第 3 段相同。</p> | 無 |

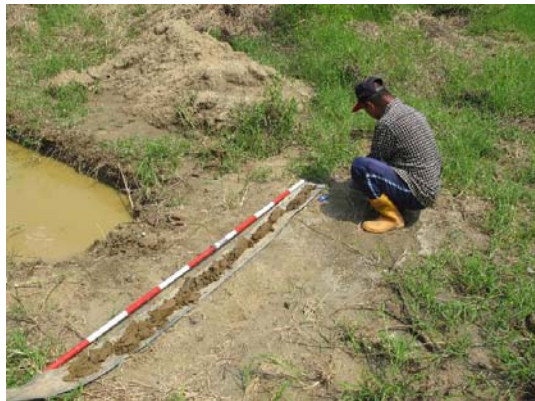
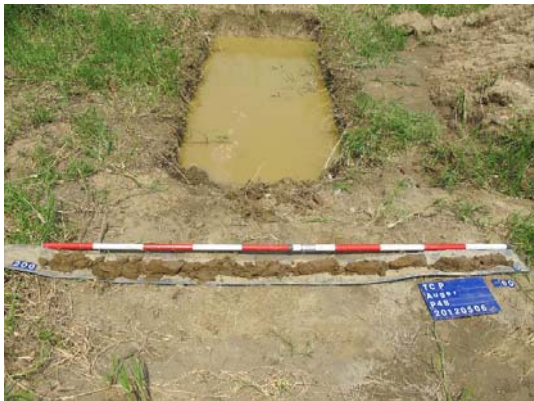
| 探勘號 | 地層堆積說明 | 是否具文化層 |
|---|---|---|
| P48 | <ol style="list-style-type: none"> <li>1.表土層，地表面下 0~-60cm，橄欖褐色（Hue2.5Y 4/3,olive brown）細砂壤土，表土狀況與 P47 相近，僅有些微的晚近干擾。</li> <li>2.堆積土層 I，地表面下-60~-180cm，橄欖褐色（Hue2.5Y 4/4,olive brown）細砂壤土，土層具有黏性，土色均勻、純淨，未見其他出土物。</li> <li>3 堆積土層 II，地表面下-180~-200cm，橄欖褐色（Hue2.5Y 4/3,olive brown）細砂土，主要是土質轉為細砂土，顆粒細小，含砂量增加，黏性亦不低，未見出土物。</li> </ol> | 無 |

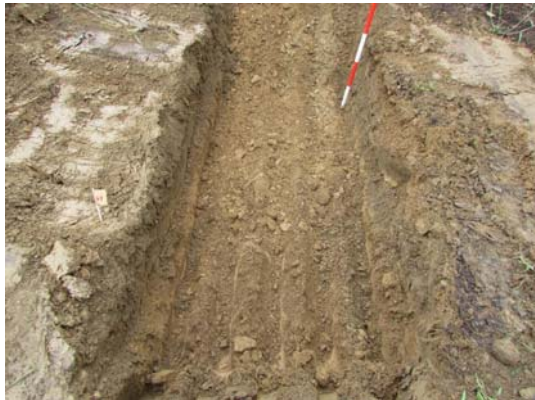
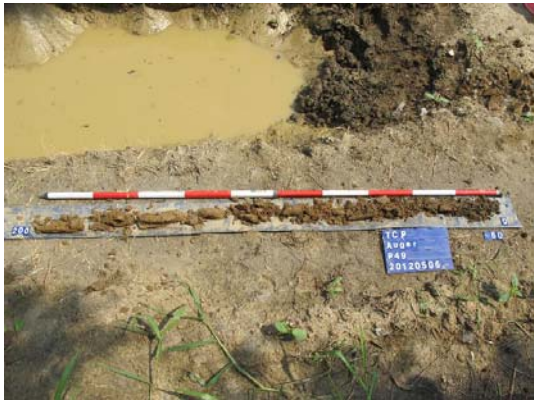
| 探勘號 | 地層堆積說明 | 是否具文化層 |
|---|---|---|
| P49 | <ol style="list-style-type: none"> <li>1.表土層，地表面下 0~-70cm，橄欖褐色（Hue2.5Y 4/3,olive brown）細砂壤土，土層有豐富的植物根系，晚近干擾的成分不大，有少量的石子。</li> <li>2.堆積土層 I，地表面下-70~-210cm，橄欖褐色（Hue2.5Y 4/4,olive brown）細砂壤土，土層含有黏性，質地細緻，土色純淨、均質，於地表面下-90~-80 間出現細碎的紅磚碎屑，數量不多，但肉眼可見。</li> <li>3.堆積土層 III，地表面下-210~-250cm，黃褐色（Hue2.5Y 5/3,yellowish brown）粉砂壤土，顆粒細緻，具有黏性，土色純淨、均質，未見出土物。</li> </ol> | 無 |

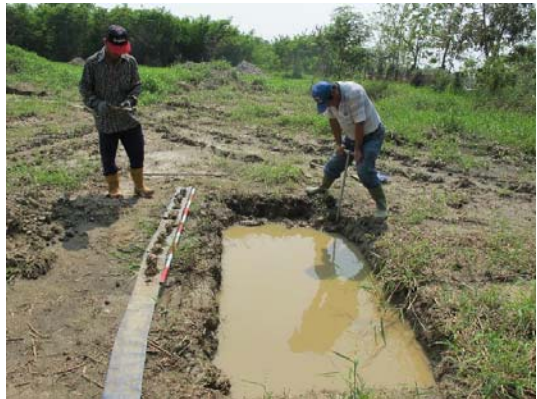
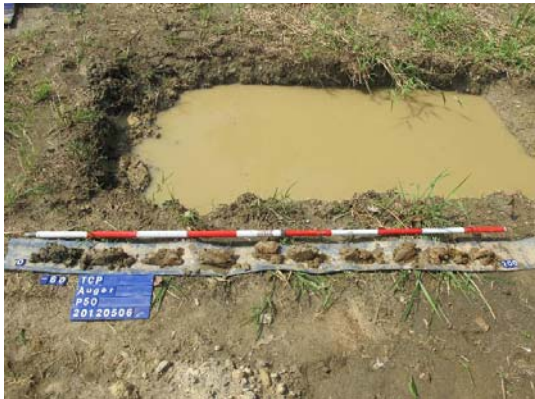
| 探勘號 | 地層堆積說明 | 是否具文化層 |
|---|---|---|
| P50 | <p>1.回填土層，地表面下 0~60cm，暗灰黃色（Hue2.5Y 4/2,dark grayish yellow）細砂土，土層鬆散，有茂盛的植物根系，土色略顯駁雜，有少量的晚近遺物堆疊，混雜許多小石子。</p> <p>2.堆積土層，地表面-60~260cm，土質純淨、均勻、土層稍具黏性，與 P49 的第 2 段相同，但未見出土物。</p> | 無 |

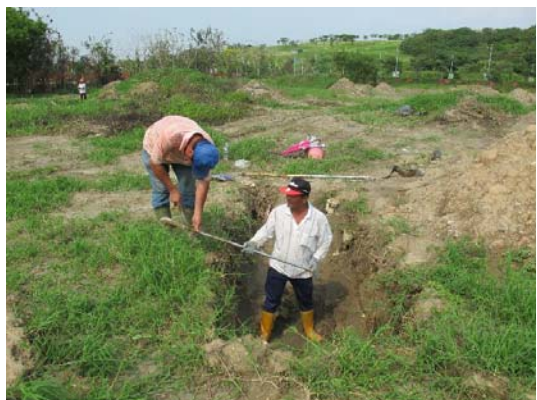
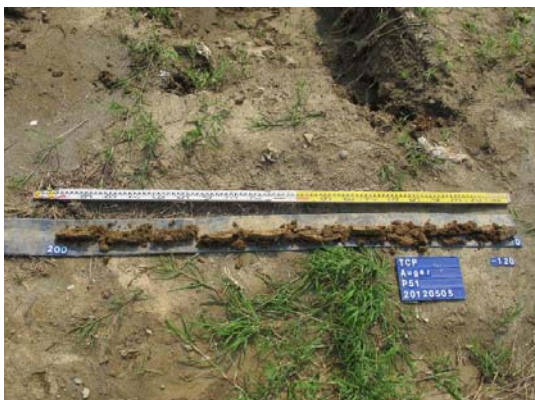
| 探勘號 | 地層堆積說明 | 是否具文化層 |
|---|---|---|
| P51 | <p>1.回填土層，地表面下 0~70cm，橄欖褐色（Hue2.5Y 4/3,olive brown）細砂壤土，植物根系生長茂密，土質鬆散，並挾有少量的晚近出土物和大石塊，土色均質，土質含有黏性。</p> <p>2.堆積土層 I，地表面下-70~130cm，橄欖褐色（Hue2.5Y 4/3,olive brown）細砂壤土，土質純淨、黏密，較第 1 段而言，含砂量較高，未見文化遺物出現。</p> <p>3.堆積土層 II，地表面下-130~320cm，橄欖褐色（Hue2.5Y 4/3,olive brown）細砂壤土，該段土色略為偏紅，因此另劃分為第 3 段，土質純淨、黏密，至左圖處線處以下（---）含砂量逐漸偏高，未見出土物分布。</p> | 無 |

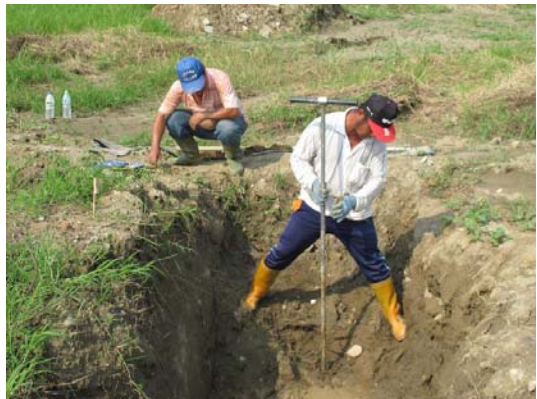
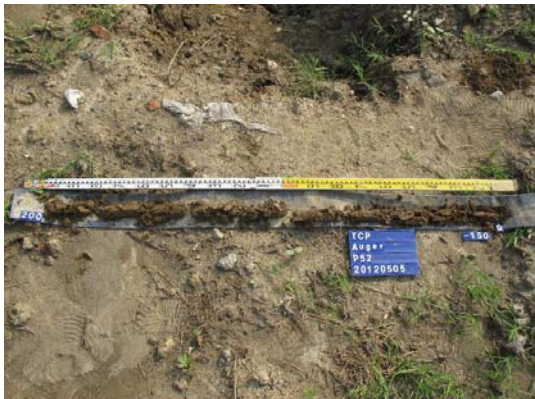
| 探勘號 | 地層堆積說明 | 是否具文化層 |
|---|---|---|
| P52 | <p>1. 回填土層，地表面下 0~80cm，黃褐色 (Hue2.5Y 5/3, yellowish brown) 細砂壤土，土層中挾雜細碎的小石子，紅磚瓦碎屑、塑膠製品與植物根系，土層鬆散，土色駁雜。</p> <p>2. 堆積土層 I，地表面下 -80~260cm，橄欖褐色 (Hue2.5Y 4/3, olive brown) 細砂土，土質鬆軟、純淨，未見可塑性，土色均質，未見出土物。</p> | 無 |

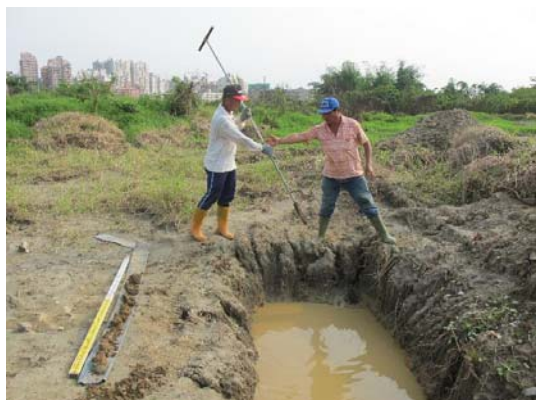
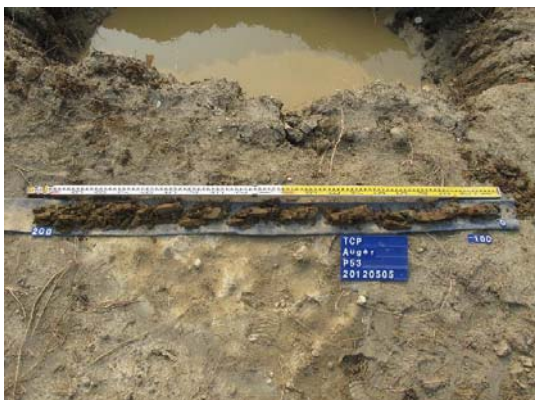
| 探勘號 | 地層堆積說明 | 是否具文化層 |
|---|---|---|
| P53 | <p>1. 回填土層，地表面下 0~100cm，黃褐色 (Hue2.5Y 5/3, yellowish brown) 細砂壤土，從翻攪出的堆土看來，晚近遺物的干擾甚多，包括紅磚瓦、混凝土、塑膠製品等，並有挾雜乾枯的植物根系。</p> <p>2. 堆積土層 I，地表面下 -100~190cm，橄欖褐色 (Hue2.5Y 4/3, olive brown) 細砂壤土，與 P52 地層接近，亦即 P52 的第 2 段，越接近底部，含砂量越高，土質純淨，未見出土物。</p> <p>3. 堆積土層 II，地表面下 -190~300cm，橄欖褐色 (Hue2.5Y 4/3, olive brown) 細砂土，土質鬆散，均質，土色純淨，應與 P52 的第 3 段為同一堆積，未見出土物。</p> | 無 |

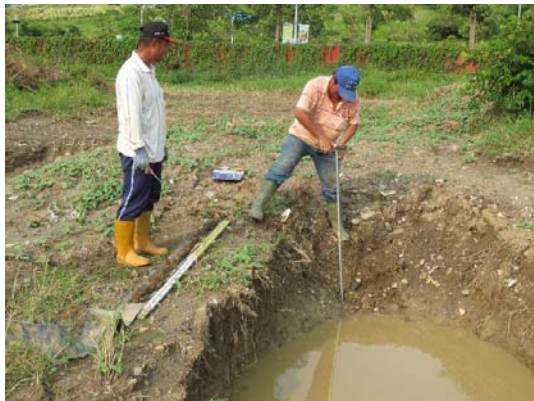
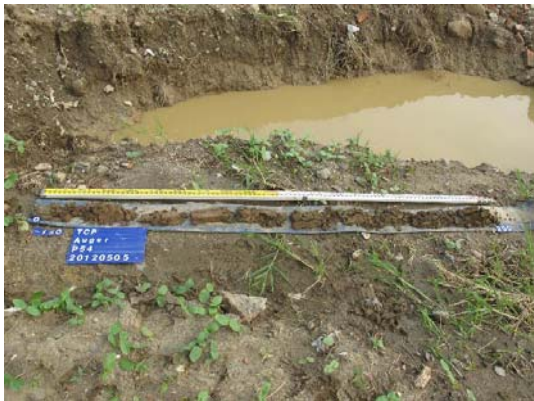
| 探勘號 | 地層堆積說明 | 是否具文化層 |
|---|---|---|
| P54 | <p>1. 回填土層，地表面下 0~150cm，橄欖褐色（Hue2.5Y 4/3,olive brown）細砂壤土，從挖土機清除的堆土看來，第 1 段的晚近干擾嚴重，有大量的石塊、紅磚、小碎石及塑膠製品，土層結構鬆散。</p> <p>2. 堆積土層 I，地表面下-150~300cm，橄欖褐色（Hue2.5Y 4/3,olive brown）細砂壤土，此層含砂量較第 1 段來的高，相當於 P53 的第 2 段，土質純淨、均質。</p> <p>3. 堆積土層 II，地表面下-300~350cm，橄欖褐色（Hue2.5Y 4/3,olive brown）細砂土，土質鬆散，未見出土物。</p> | 無 |

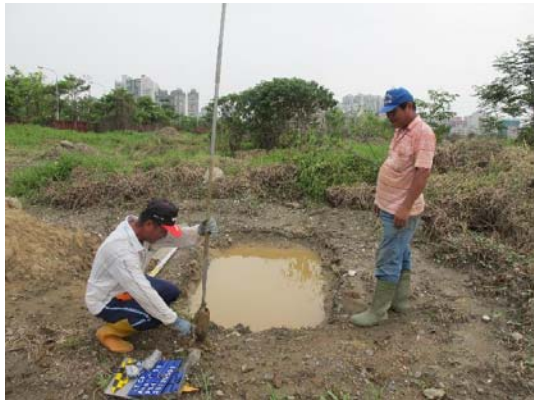
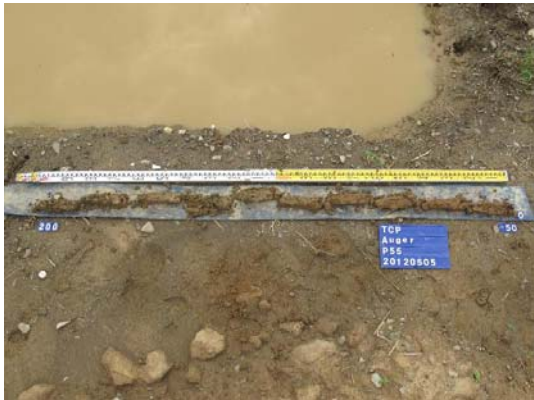
| 探勘號 | 地層堆積說明 | 是否具文化層 |
|---|---|---|
| P55 | <p>1. 表土層，地表面下 0~50cm，橄欖褐色（Hue2.5Y 4/3,olive brown）細砂壤土，表土層除少量晚近遺物之碎屑，並有植物根系和小碎石分布，土質具有黏性，但含砂量也不少，少許生態遺留遺物。</p> <p>2. 堆積土層 I，地表面下-50~210cm，橄欖褐色（Hue2.5Y 4/3,olive brown）細砂壤土，土色、土質純淨、均質，相對於第 1 段而言，含砂量有明顯增加，但仍有些微黏性，未見出土物。</p> <p>3. 堆積土層 II，地表面下-210~250cm，橄欖褐色（Hue2.5Y 4/3,olive brown）細砂土，土質鬆散，土色均質、純淨，未見雜質，與 P54 第 2 段應為同一層堆積。</p> | 無 |

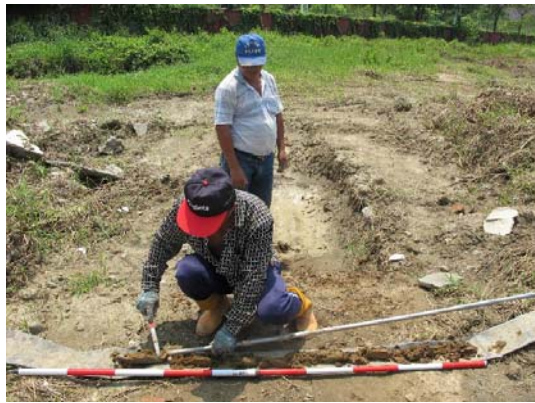
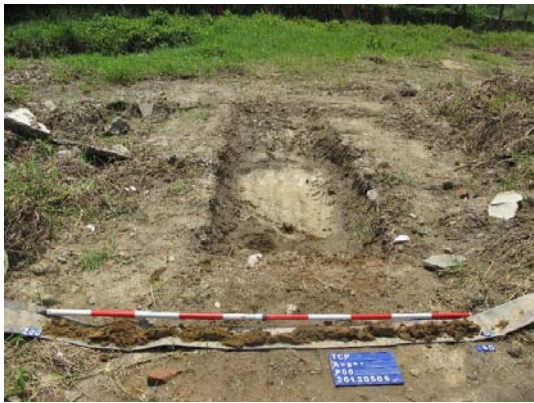
| 探勘號 | 地層堆積說明 | 是否具文化層 |
|---|---|---|
| P56 | <p>1.表土層，地表面下 0~60cm，(Hue2.5Y 4/3,olive brown) 細砂壤土，與 P57 相同，土層干擾並不嚴重，此地應為原地層的堆積，土質具黏性，含砂量高，並建有豐富的植物根系。</p> <p>2.堆積土層，地表面下-60~180cm，橄欖褐色 (Hue2.5Y 4/4,olive brown) 細砂壤土，與 P57 的第 2 段為同一層位，土質純淨具有黏性，未見出土物，含砂量隨深度越深而越砂。</p> <p>3.堆積土層 II，地表面下-180~260cm，橄欖褐色 (Hue2.5Y 4/3,olive brown) 細砂土，土層鬆散，土質未具黏性、純淨且均質，未見出土物。</p> | 無 |

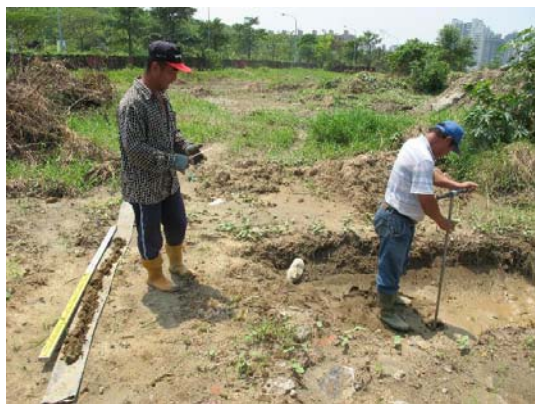
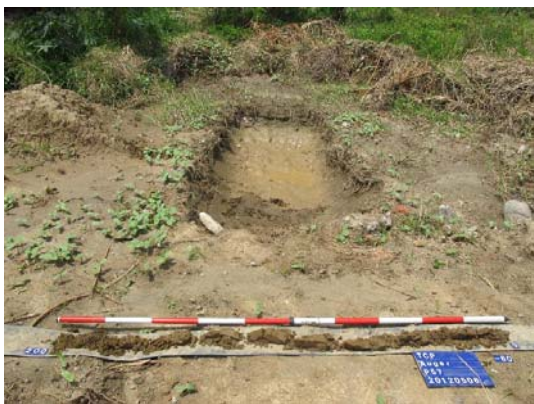
| 探勘號 | 地層堆積說明 | 是否具文化層 |
|---|---|---|
| P57 | <p>1.表土層，地表面下 0~60cm，橄欖褐色 (Hue2.5Y 4/3,olive brown) 細砂壤土，土層的干擾程度不深，僅見局部的紅磚和混凝土分布，土質含砂量高但具黏性，有植物根系生長。</p> <p>2.堆積土層 I，地表面下-60~210cm 橄欖褐色 (Hue2.5Y 4/4,olive brown) 細砂壤土，土質純淨、無雜質，含砂量高但具黏性，未見出土物。</p> <p>3.堆積土層 II，地表面下-210~260cm，橄欖褐色 (Hue2.5Y 4/3,olive brown) 細砂土，土色略顯暗沉，與 P59 最後一段相同未見出土物。</p> | 無 |

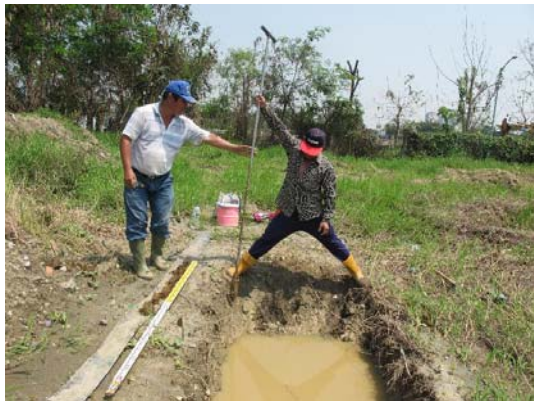
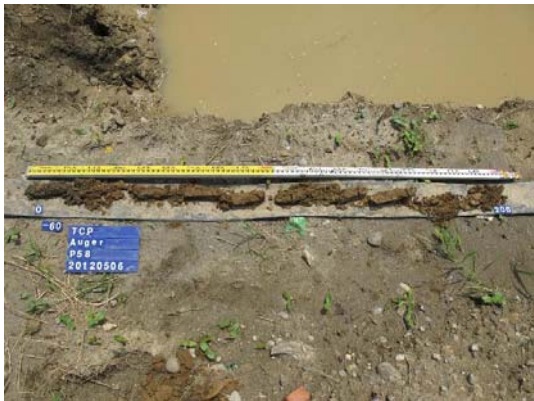
| 探勘號 | 地層堆積說明 | 是否具文化層 |
|---|---|---|
| P58 | <p>1.回填土層，暗灰黃色（Hue2.5Y 4/2,dark grayish yellow）細砂壤土，土質偏硬，挾雜豐富的植物根系，土層結構鬆散，有紅磚、混凝土，小碎石的摻雜，地表面下 0~-80cm。</p> <p>2.堆積土層 I，地表面下-80~-230cm，橄欖褐色（Hue2.5Y 4/4,olive brown）細砂壤土，堆積厚度後，與 P59 的第 2 段應為同一層位，未見出土物。</p> <p>3.堆積土層 II，地表面下-230~-260cm，橄欖褐色（Hue2.5Y 4/4,olive brown）細砂土，土色略顯暗沉，與 P59 最後一段相同，未見出土物。</p> | 無 |

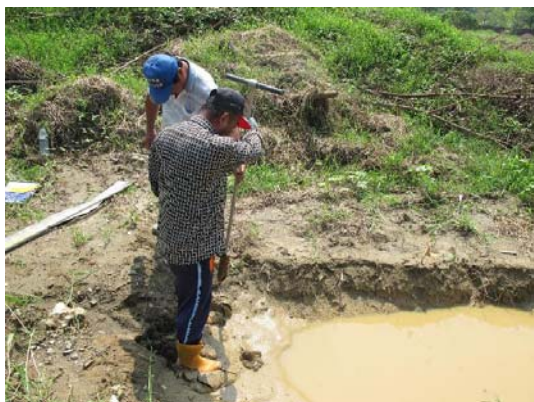
| 探勘號 | 地層堆積說明 | 是否具文化層 |
|---|---|---|
| P59 | <p>1.回填土層，地表面下 0~-50cm，橄欖褐色（Hue2.5Y 4/3,olive brown）細砂壤土，土質結構鬆散，覆有茂盛的植物根系，晚近遺留的出土物不多，包括布料，塑膠袋和紅磚瓦碎屑。</p> <p>2.堆積土層 I，地表面下-50~-210cm，橄欖褐色（Hue2.5Y 4/4,olive brown）細砂壤土，土層含有黏性，但含砂量高，土色純淨、均質，土質未含雜質，未見出土物。</p> <p>3.堆積土層 II，地表面下-210~-350cm，橄欖褐色（Hue2.5Y 4/3,olive brown）細砂土，土色略顯暗沉，土質純淨，不具黏性，未見出土物。</p> | 無 |

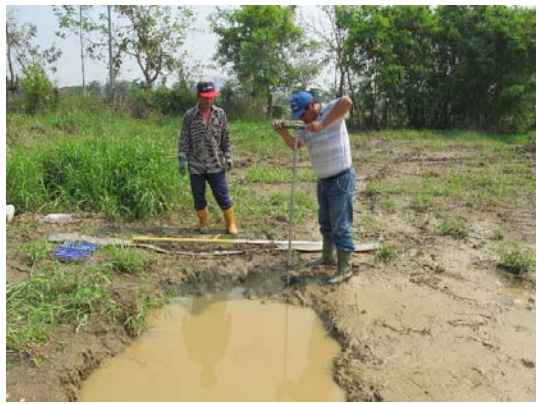
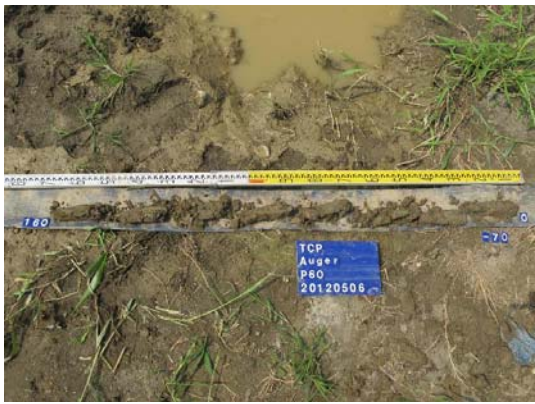
| 探勘號 | 地層堆積說明 | 是否具文化層 |
|---|---|---|
| P60 | <p>1.回填土層 I，地表面下 0~70cm，橄欖褐色（Hue2.5Y 4/3,olive brown）細砂壤土，表層晚近遺物不多，包括飼料袋、玻璃、塑膠製品，但基本上堆積的晚近垃圾較少。</p> <p>2.回填土層 II，與 P44 雷同，第 2 段皆有堆疊一層較為純淨且未見出土物的層位，土質鬆散。地表面下-70~110cm，橄欖褐色（Hue2.5Y 4/3,olive brown）細砂土。</p> <p>3.回填土層 III，地表面下-110~230cm，暗橄欖色（Hue5Y 4/4,dark olive）細砂壤土，土色偏純淨，僅局部有出現塑膠製品的片狀遺留，數量不多，至地表面下-230cm 因觸及硬物，無法再向下。</p> | 無 |
| | | <p>圖版 4-137：第 60 號探勘點探勘鑽取情形</p> <p>圖版 4-138：第 60 號探勘點所見地層堆積</p> |

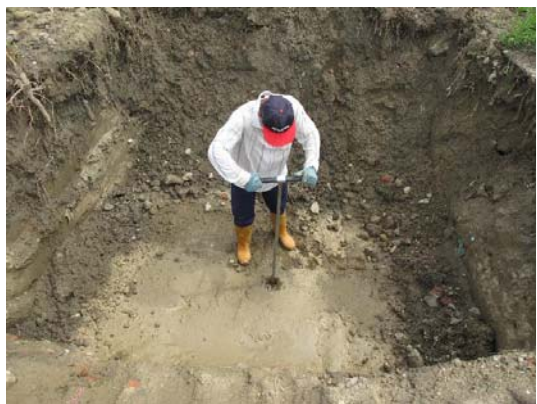
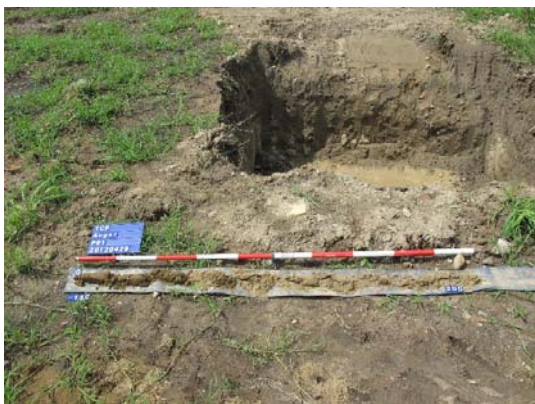
| 探勘號 | 地層堆積說明 | 是否具文化層 |
|---|---|---|
| P61 | <p>1.於 P61 之大部分地層斷面上清楚可見少量紅磚、塑膠等現代物，本層土質土色為黃褐色（Hue2.5Y 5/3,yellowish brown）細砂壤土，土壤中摻有不少植物根系。</p> <p>2.河相堆積層，屬橄欖褐色（Hue2.5Y 4/3,olive brown）細砂土，土質鬆散，土質摻大量 1~2mm 的小石子，愈至底層愈為明顯，本層未見任何文化遺物。</p> | 無 |
| | | <p>圖版 4-139：第 61 號探勘點探勘鑽探情形</p> <p>圖版 4-140：第 61 號探勘點所見地層堆積</p> |

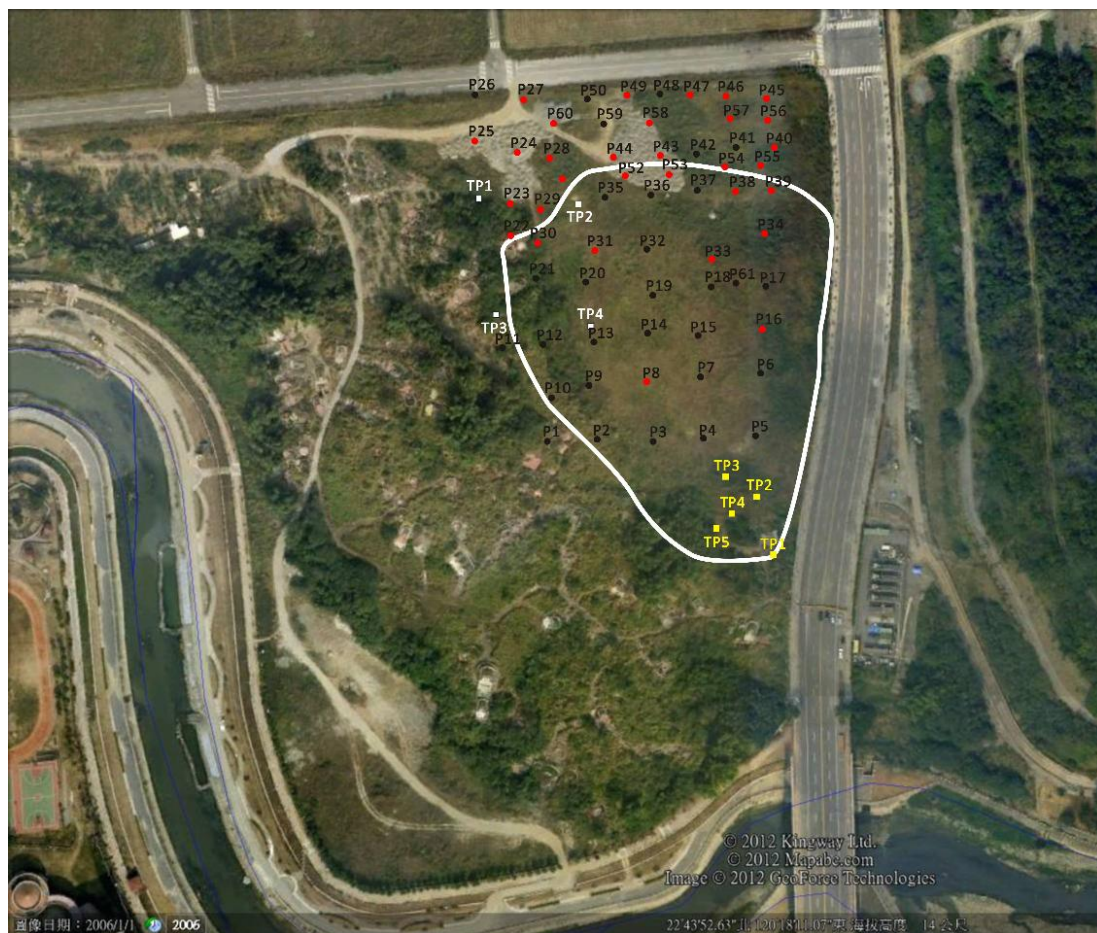
圖 4-10 本計畫及 1997 年試掘探坑坑位分布圖（圖中白色方格為本次試掘探坑位置，黃色方格為 1997 年試掘探坑位置；圖中編號為 P1~61 之紅、黑點為本計畫鑽探點分布，其中紅點具有原堆積地層但無文化層堆積，黑點為地層擾動嚴重，底圖來源：Google Earth）

| 委員 | 審查意見 | 計畫回覆 |
|---|---|---|
| 徐明福 | <p>1.P.61 是否可歸納出鑽探 61 個探坑中，何者為不具文化層，何者文化層堆積已被刨除干擾破壞，其結果可標示於圖 4-5 至 4-7 中。圖 4-8 及 4-9 所表達的方式似乎有誤差，可能圖 4-9 可以不要。圖 4-5 至圖 4-7 中需標示 1、2、3 是何義？否則不易了解。</p> <p>2.P.63 4 個抽樣試掘探坑如何選出來的，其與原先 61 個鑽探探坑的關係如何？請述明。</p> <p>3.P.73 有關結語與建議已依本案發掘結果論述，結果相當清楚。</p> <p>4.P.27 圖 4-3、圖 4-8、圖 4-10 應標示出遺址範圍。</p> | <p>1.謝謝委員意見，文字內容部分已修改，請見頁 61。由於全部 61 處鑽探探坑點皆未見史前文化層堆積，因此三張探勘圖中皆屬於地層已干擾破壞之地層堆積，因此無法標示文化層堆積層位於圖 4-5~4-7 內。原圖 4-9 已刪除，並與圖 4-11 合併，圖號改為圖 4-10（頁 64）。至於圖 4-5~4-7 圖上之 1、2、3 主要對應於表 4-2（本計畫機具探勘所見地層堆積說明表）內各機具探勘鑽探點所見的土芯堆積情形。</p> <p>2.4 個抽樣試掘探坑即為隨機抽樣並配合現地調查後，初步判斷目前遺址西側可能仍有文化層堆積，因此選擇西側進行抽樣發掘，仍於西側進行鑽探探勘，主要是要再次確認西、北側區域的地層堆積情形。由於調查時遺址之中、南側區域已大多屬於二次堆土狀態，因此並未進行遺址中、南側之試掘規劃，請見頁 26。</p> <p>3.謝謝委員意見。</p> <p>4.謝謝委員意見，圖 4-3 亦可與圖 4-4 互見，圖 4-8 及圖 4-10 已和圖 4-9 圖像合併，改為圖號 4-10（頁 64）。</p> |

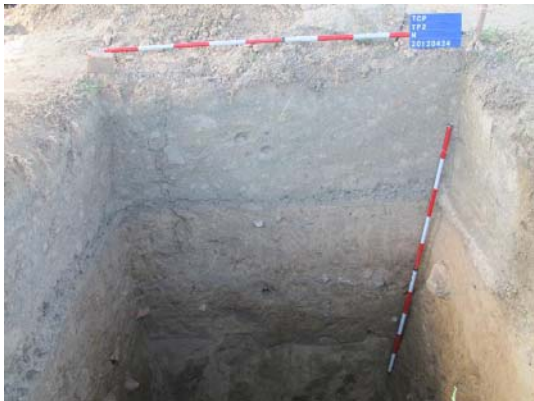
圖版 4- 142：TP2 探坑北界牆地層斷面圖

| 坑號 | 地層說明 | | 標準面下/地表深度(單位:公分) | 探坑地層照 |
|---|---|---|---|---|
| TP2 | 干擾層一 | L1a | 23-43 / 0-20 | |

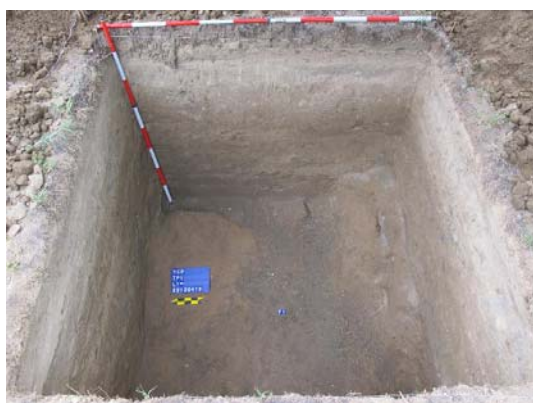
本計畫試掘所得見的四處探坑由於皆屬現代干擾覆土堆積土層，並未發現史前文化層，因此未見具有史前時期之遺跡現象，不過在第一號探坑(TP1)的干擾層可見一略呈溝狀的晚近現代溝狀現象(圖版 4- 145、圖版 4- 146)，由該溝狀現象的堆積出土物所見，應略早於回填土層，但由於溝狀現象內出土物以細碎的紅瓦、紅磚為主，而所見紅磚仍略屬晚近，應仍屬晚近使用堆積所致。

圖版 4- 145：TP1 探坑 L1m 之晚近溝狀 F1 現象 (F1)

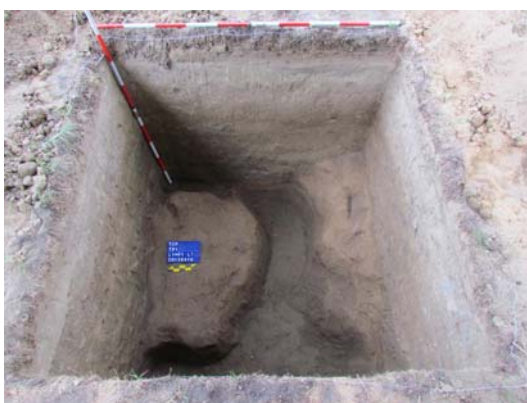
圖版 4- 146：TP1 探坑 L1m 之晚近溝狀 F1 現象 (F1-L1)
