下水道工程職災風險趨勢分析與 因應對策研究

本文針對明挖工法過程中常見之職業災害進行彙整與分析，透過歷年實際案例，發現明挖作業中常見的風險，包括「物體倒塌、崩塌」、「被撞、捲夾」、「溺水」、「爆炸」、「墜落」與「感電」等情形。本篇主要探討「物體倒塌、崩塌」及「爆炸」等災害主因，其多與施工前未妥善調查地質與地下管線分布、開挖深度未設擋土支撐、防護措施不足、氣體監測疏忽以及作業人員未佩戴防護裝備等有關。針對此類災害，本文提出包含作業前風險評估、設施設置標準化、施工中監測與作業人員教育訓練等多項預防對策，以提升工程現場安全性，降低災害發生率。

本研究針對下水道推進工法施工過程中常見之職業災害進行案例彙整與原因分析。透過歷年之災害事件得知，推進施工常發生之災害類型包含爆炸、墜落、缺氧或中毒、倒塌及被撞等，事故主因多與局限空間作業特性、地質與管線調查不足、氣體監測與通風不良、防護設施缺失、作業程序不當以及施工人員危害風險意識不足有關。本文進一步分析四件具代表性案例之直接與間接原因，歸納出各類災害的潛在風險與管理缺失，並提出對應之預防對策，包括作業前風險辨識與評估、標準作業程序建立、作業人員教育訓練及現場安全管理等，以期提升推進工程施工安全，降低職災發生率，作為工程管理與職業安全衛生制度之參考依據。

本研究針對下水道更新維護工程之管線維護與廠站操作維護作業之職業災害進行統計與案例分析。更新維護作業因頻繁進入局限空間、缺氧環境及存在有害氣體之場所，職災風險相對提升。根據 2017 年至 2024 年統計資料，最常見之災害類型為與有害物之接觸（缺氧或中毒）及墜落、滾落。本文選擇四起具代表性案例，分析其直接與間接致災原因，發現主要缺失包括有害氣體監測未落實、通風換氣措施不全、缺氧作業未落實監控、以及作業前風險評估與教育訓練之不足。基此，提出針對局限空間作業之預防對策，期能提供下水道更新維護工程實務操作與職業安全管理之參考。

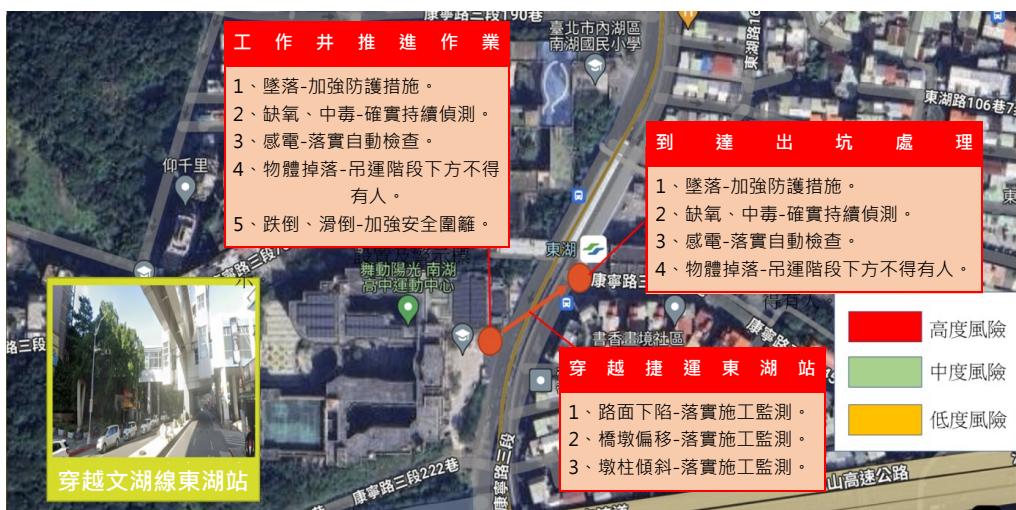
圖1 工程施工風險地圖案例

實務上在施工期間可就各式工程所面臨之各種可能風險進行評估與監控，並繪製風險地圖如圖1，以協助掌握各地區工程施工風險與最新各項預防措施實施情形。

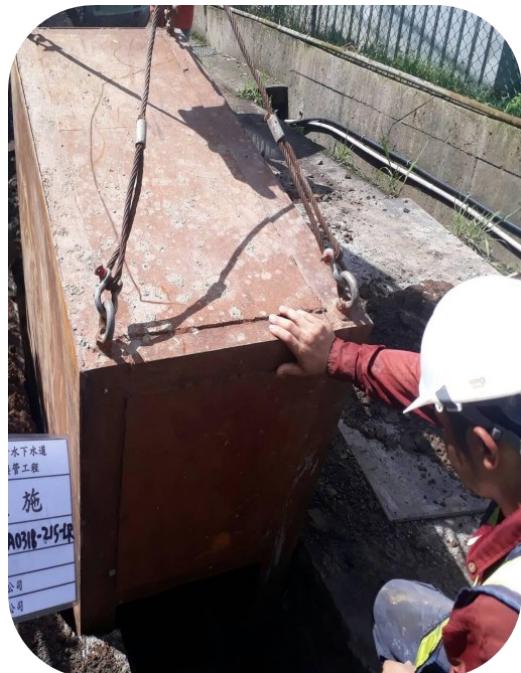
圖 2 優化擋土板門型架施工輔以管線開挖結構計算

施工前應指派職業安全衛生人員（如作業主管、危評人員等）或專任工程人員等專業人員，實施危害調查評估、施工階段風險評估，且從事開挖作業時，應依照作業場所之地質，設置適當之擋土支撐、邊坡保護等設施。實務上可改造傳統式擋土板設施優化擋土板設置，以機械吊掛減少作業風險提升工作效率（如圖 2）。

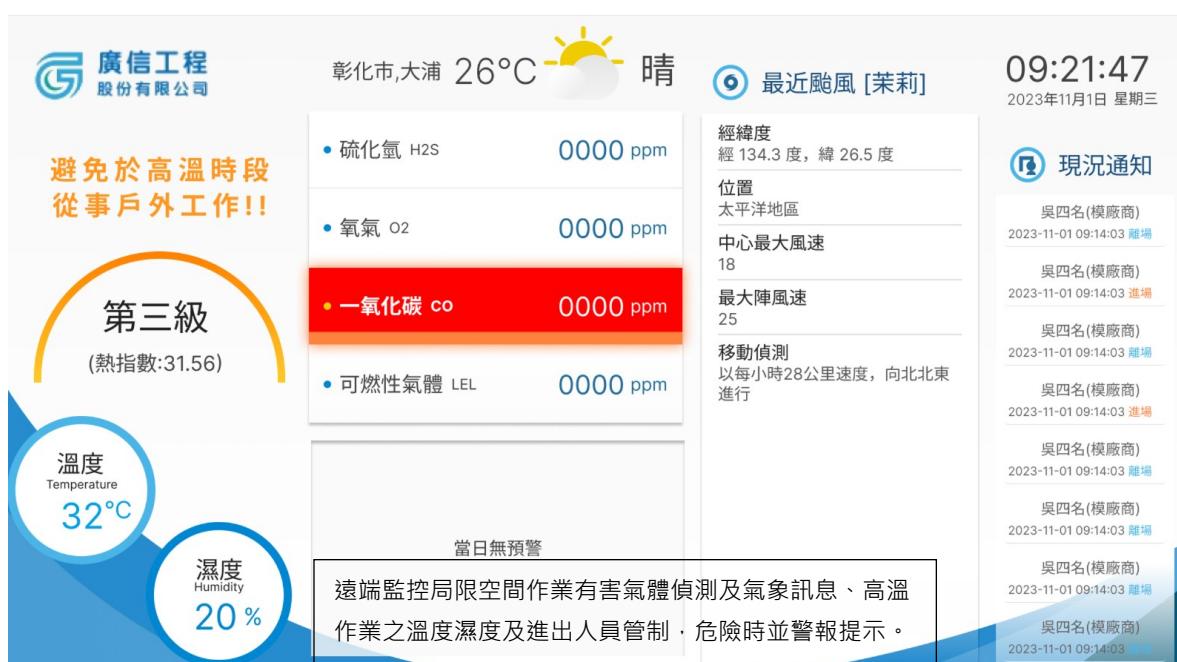
圖 3 智慧型工地現場環境監測及電子圍籬

施施工安全管理，輔以 AI 分析進行入場管制，實施管理智慧化（如圖 3）。

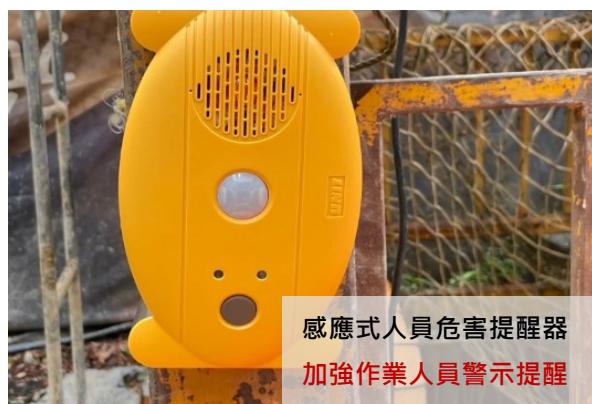
圖 4 紅外線感應式人員危害提醒器示意圖

車輛系營建機械作業場所應設置適當防止撞擊之防護及警告設施，且禁止操作人員以外之作業人員進入機械之操作半徑，並製定機具使用之安全操作及防護工作手冊。現場亦可設置感應式提醒器（如圖 4），以強化作業期間工作人員安全。

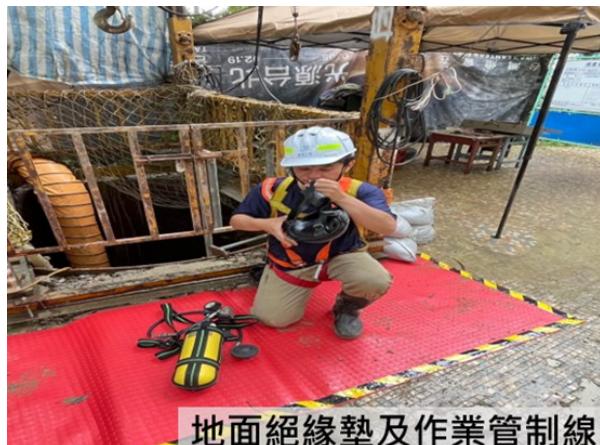
圖 5 設置電器絕緣墊及施工管制區示意圖

作業場所中，應設防止感電之護圍或絕緣被覆（如圖 5），設置於電桿、鐵塔等已隔離之場所，且禁止電器作業有關人

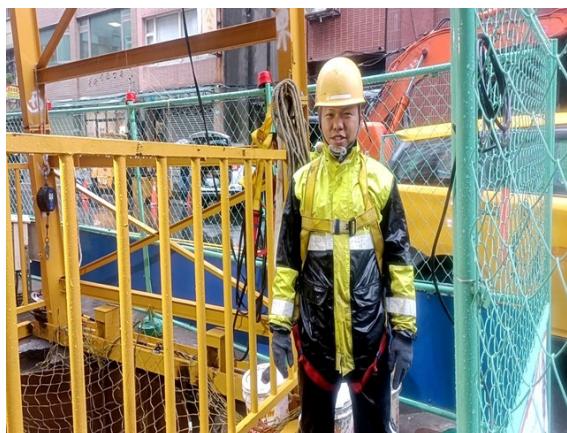
圖 6 專責人員設備檢點巡檢示意圖

作業場所應定期對設備、措施進行巡檢與保養（如圖 6），指派專責人員於現場依規定進行巡視檢查，並依使用情形定期保養，以確保各項設備或措施能夠正常運行使用。

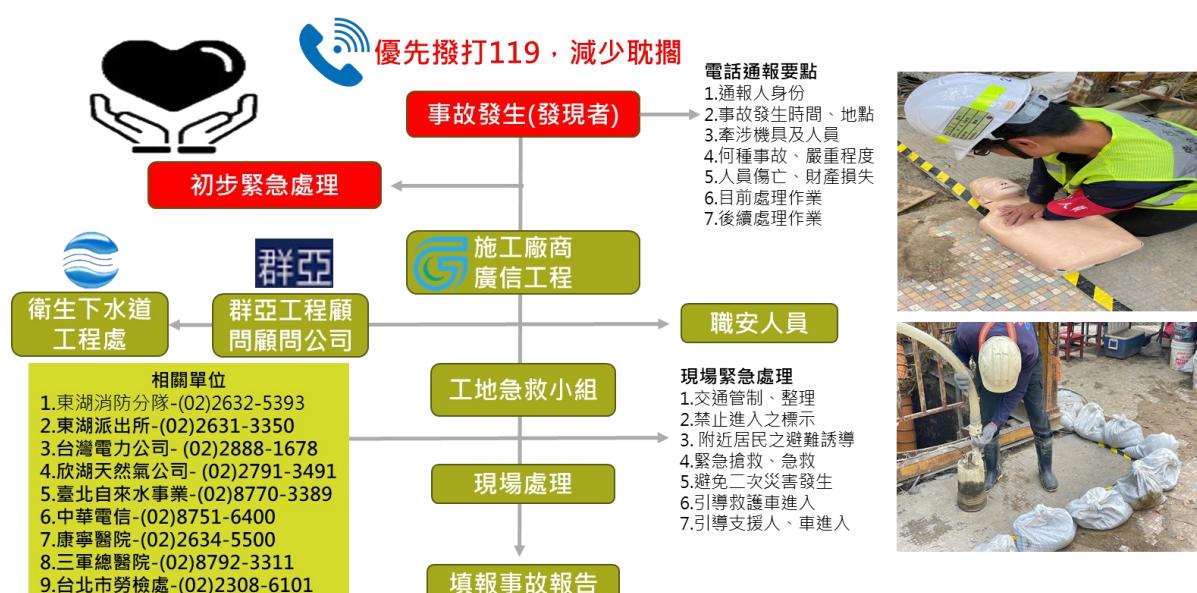
圖 7 規劃緊急應變組織架構圖示意圖

制訂完善緊急應變計畫，並規劃緊急應變組織與分工（如圖 7），執行定期宣

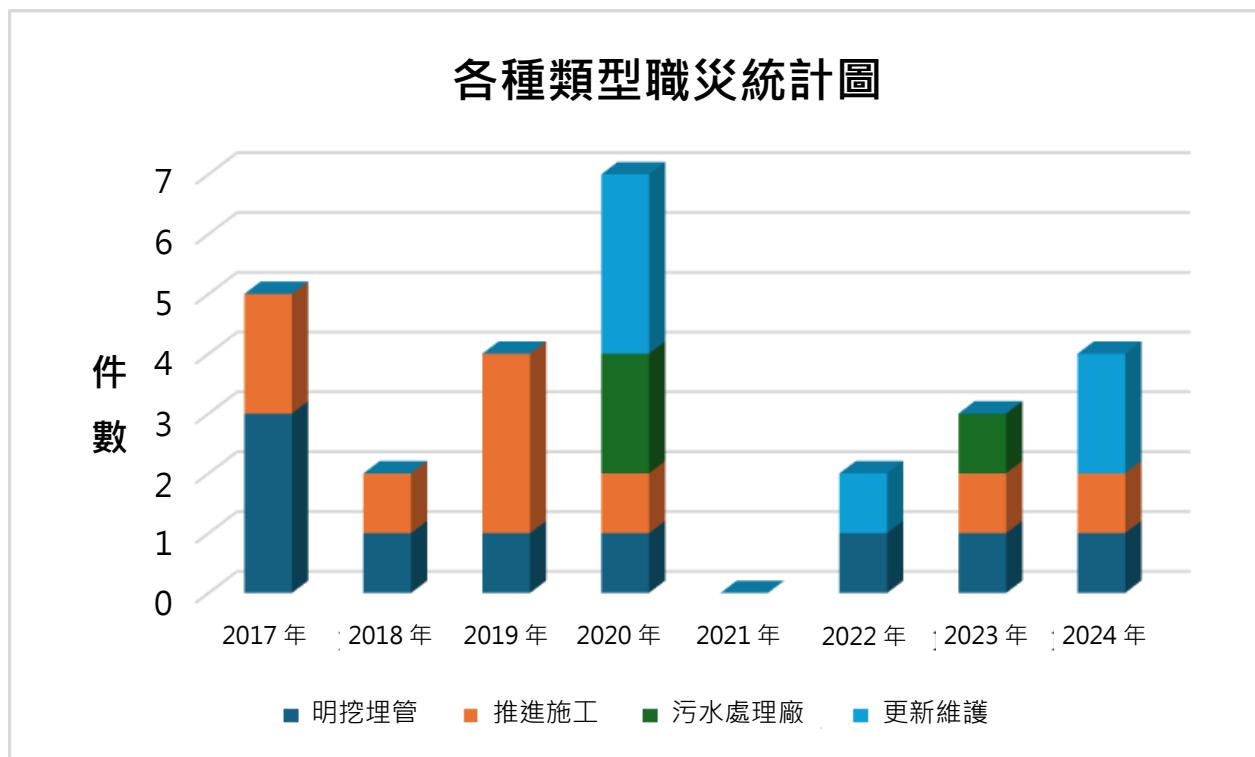
圖 8 2017 年至 2024 年污水下水道各種作業類各種職災統計圖

下水道工程大致可分為明挖埋管、推進施工、污水處理廠、更新維護等 4 類，根據下水道職災統計資料，2017 年至 2024 年間，共發生各作業類型職災 24 件（詳圖 8 及表 1）。

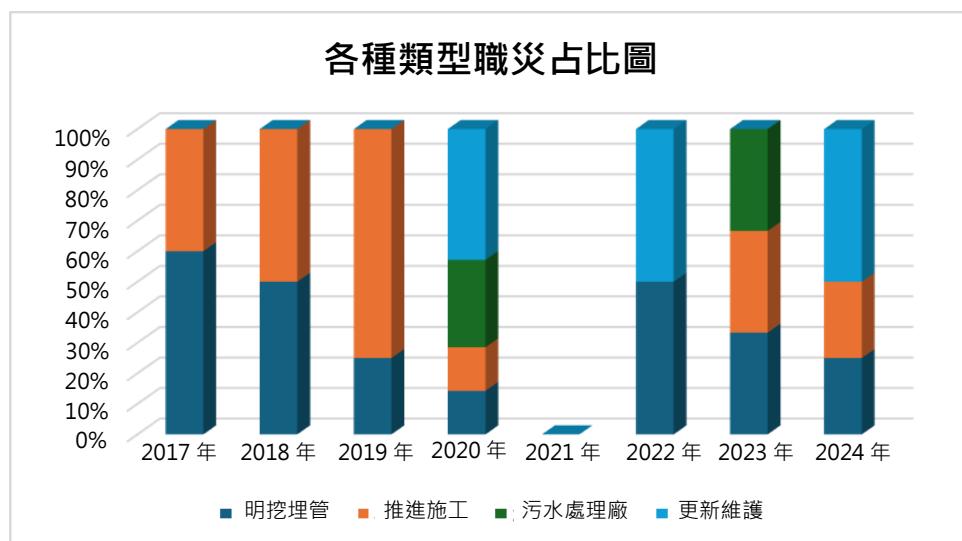
圖 9 污水下水道各種作業型態職災佔比統計圖

推進施工佔 37.5 %，明挖埋管佔 37.5 %，更新維護佔 25 %（詳圖 9）。明挖埋管及推進施工明顯為高風險施工類型，極需強化管理。

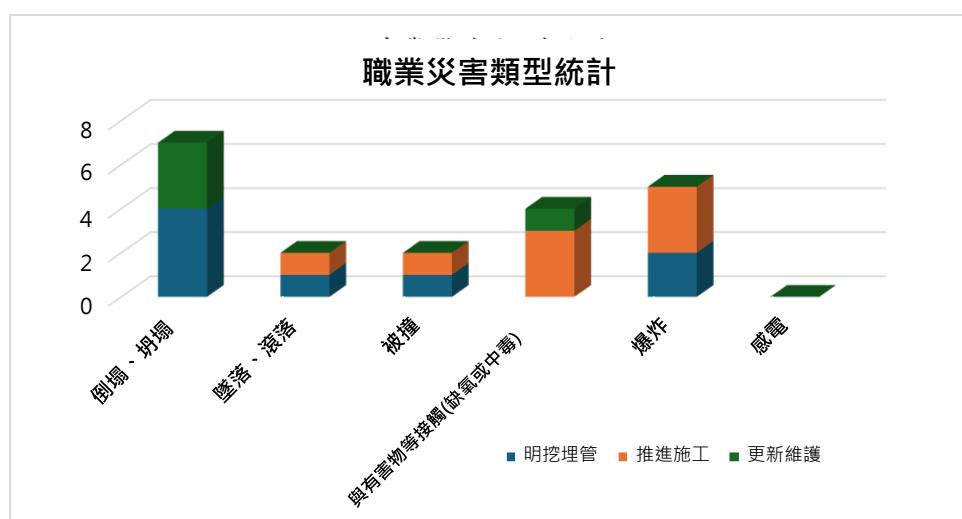
圖 10 污水下水道職災類型佔比統計圖

統整各施工方式災害類型，「倒塌、坍塌」占比最高為 29 %，其二為「有害物接觸（缺氧或中毒）」25 %、「爆炸」20 %、「墜落、滾落」17 %及「被撞」8 %（詳圖 10），顯示需優先

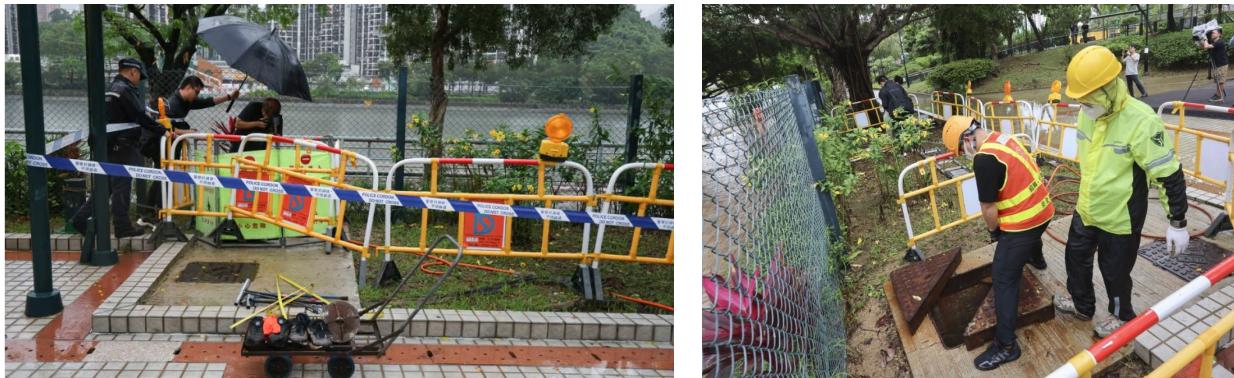
圖 11 香港下水道工程職災事件

香港在 2024 年 4 月，發生一起下水道工程職災事件（現場照片如圖 11），兩名分別為 26 歲和 34 歲工人在 4 公尺深的人孔內從事清理排水溝作業，疑似吸入高濃度有毒氣體而昏迷，最終兩人送醫不治，這是屬於典型的局限空間作業職業災害。（South China Morning Post，2024）

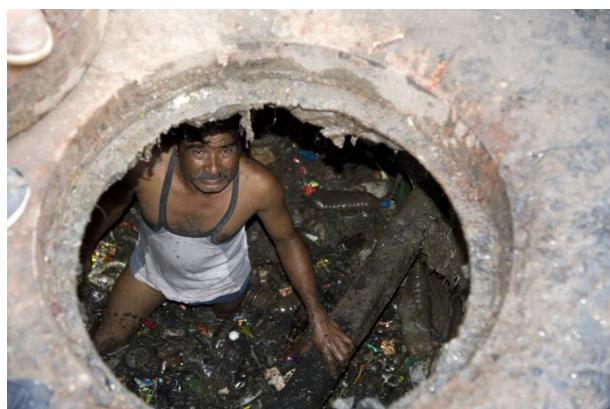
圖 12 印度瓦多達拉污水下水道工程職災事件

2019 年 6 月 14 日於印度瓦多達拉發生下水道清潔工作事故 (現場照片如圖 12)，共造成 7 人死亡，包括 4 名清潔工與 3 名飯店職員。事故起因於一名清潔工進入化糞池後失聯，其餘 3 名清潔工

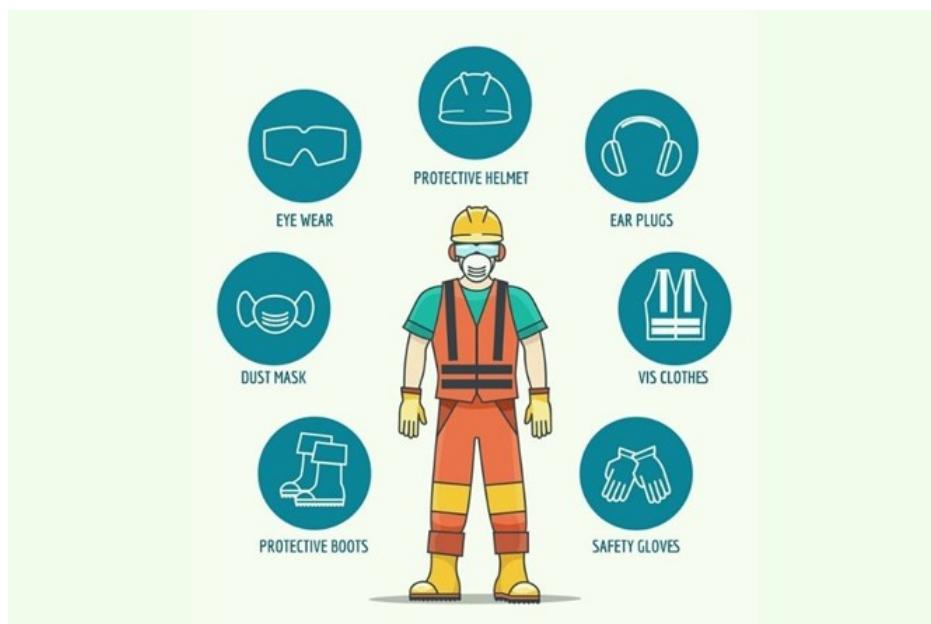
圖 13 個人防護具示意圖

功能	防護具名稱
頭部防護	安全帽
面部及眼睛防護	護目鏡、面罩、焊接面罩
耳部防護	耳塞、耳罩
呼吸防護	口罩、防毒面罩、供氣式呼吸器
身體防護	防護衣、防火衣、防酸鹼服、防靜電服
手部防護	防割手套、防熱手套
足部防護	安全鞋
其他	全身背負式安全帶

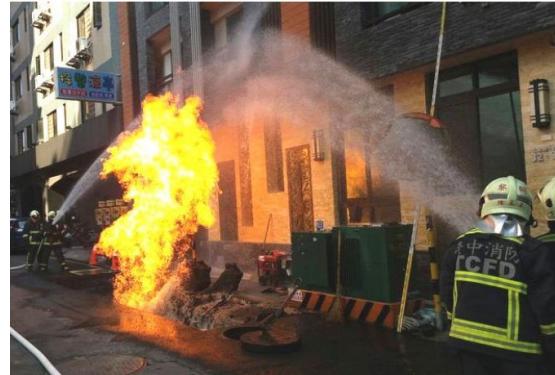
圖 1 爆炸現場照片

2017 年 4 月 29 日，臺中市西屯區進行污水下水道明挖作業挖損瓦斯管線發生爆炸致 3 人受傷，災害發生現場開挖之 L 型管溝尺寸約為：長邊：7 公尺，短邊：2 公尺，寬：1 公尺，深度約 1 公尺；瓦斯管線管徑為 3 英吋，埋設距建築線 2.1 公尺，深度 1 公尺。災害當日施工項目主要是進行用戶接管 L 型管溝開挖，現場由工地負責人進行指揮監督，當時使用挖土機進行管溝開挖作業，3 名罹災者原於地面進行挖土機監視作業，約於下午 3 時 30 分許，瓦斯管線遭挖土機破碎鑽頭挖破，造成瓦斯外洩。2 名勞工進入管溝內進行瓦斯管外洩止漏作業，1 名勞工於管溝上方監視，於止漏過程中產生火花發生火災（如圖 1），起火當時挖土機未有移動情形，約於起火後 8 秒時，挖土機鑽頭自管溝移動。

- 直接原因：3 名罹災者因火災遭燒傷。
- 間接原因：雇主使勞工以挖土機從事露天開挖作業，使用之機械有損壞瓦斯管線等地下埋設物，而有害勞工之虞者，未妥為規劃該機械之施工方法，致挖土機挖破瓦斯管線使瓦斯外洩，於止漏過程產生火花引起火災發生。
- 基本原因：未對勞工實施一般安全衛生教育訓練。

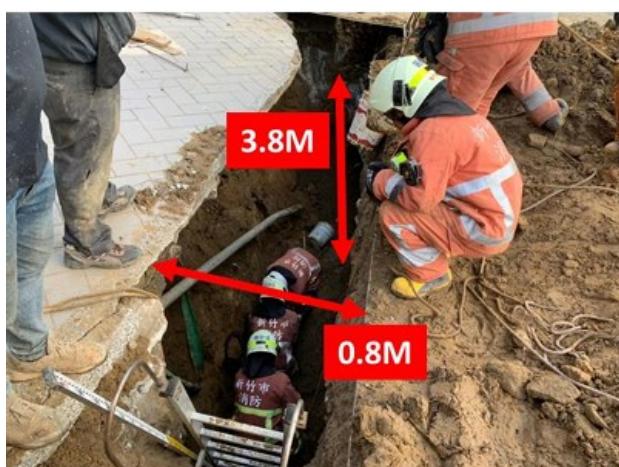
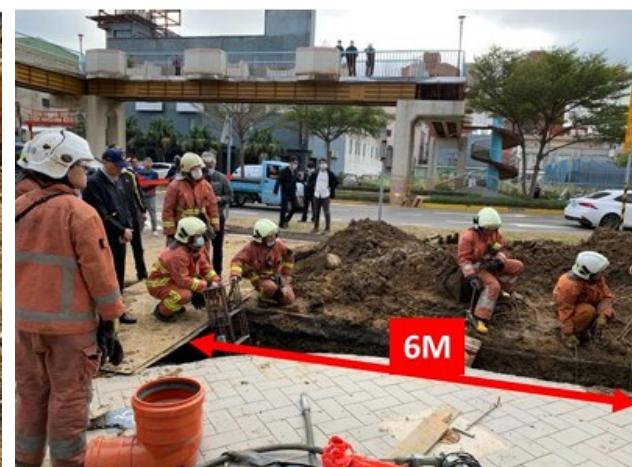
圖 2 土石崩塌現場照片

2023 年 11 月 28 日「高雄大統 994 案污水接管工程（基地外）」，現場工作負責人與勞工於台電陰井及台電管群旁開挖寬約 1 公尺、長約 2 公尺及深約 3.1 公尺的管溝坑，勞工以搭乘挖土機抓斗方式進入管溝坑內，準備施作污水直管安裝，因開挖橫向坑未設置擋土支撐，管溝坑發生崩塌掩埋（如圖 3），經消防人員搶救出管溝坑後送醫院急救後死亡。

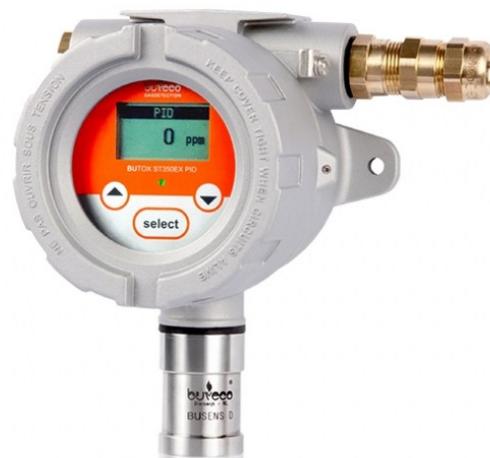
A.常用 PID 氣體探測器

並設置通風設備，保持空氣流通；作業期間應裝設氣體偵測器（如圖 5）並進行監測紀錄（如圖 6），隨時監測可燃性氣體的濃度變化；若偵測數值異常，

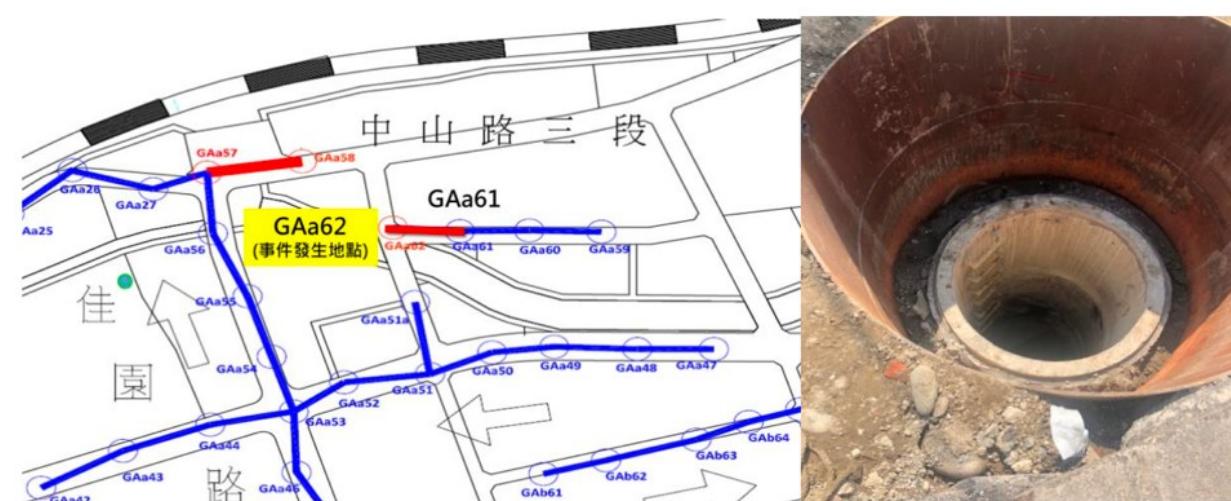
圖 2 墜落位置現場及編號 GAa62 人孔示意圖

2010 年 5 月 9 日，新北市樹林區進行污水下水道人孔（編號 GAa62 人孔，原既設人孔高程為 2.81 公尺、鋼環高程為 1.46 公尺，合計 4.27 公尺）復舊作業（如圖 2），上午 8 時 10 分完成工具箱會議及危害告知後，即開始交維布設，開

啟覆工鉗，實施通風、樓梯架設與氣體測定，約上午9時10分預定由勞工進入，清理中環周邊及下方碎石塊，以增加填縫帶安裝、大小頭覆蓋之密合度與止水。勞工由樓梯更換爬梯時，疑似腳底踏空，造成中心後傾，致使人員跌落至導槽平台，造成右嘴角內側3公分撕裂傷及輕微腦震盪。事故前現場照片示意圖如圖3，事故前具有未設置防墜器具之情形，而在事故後已加裝設置防墜器具，以避免更換作業時發生爬梯時跌落事故。

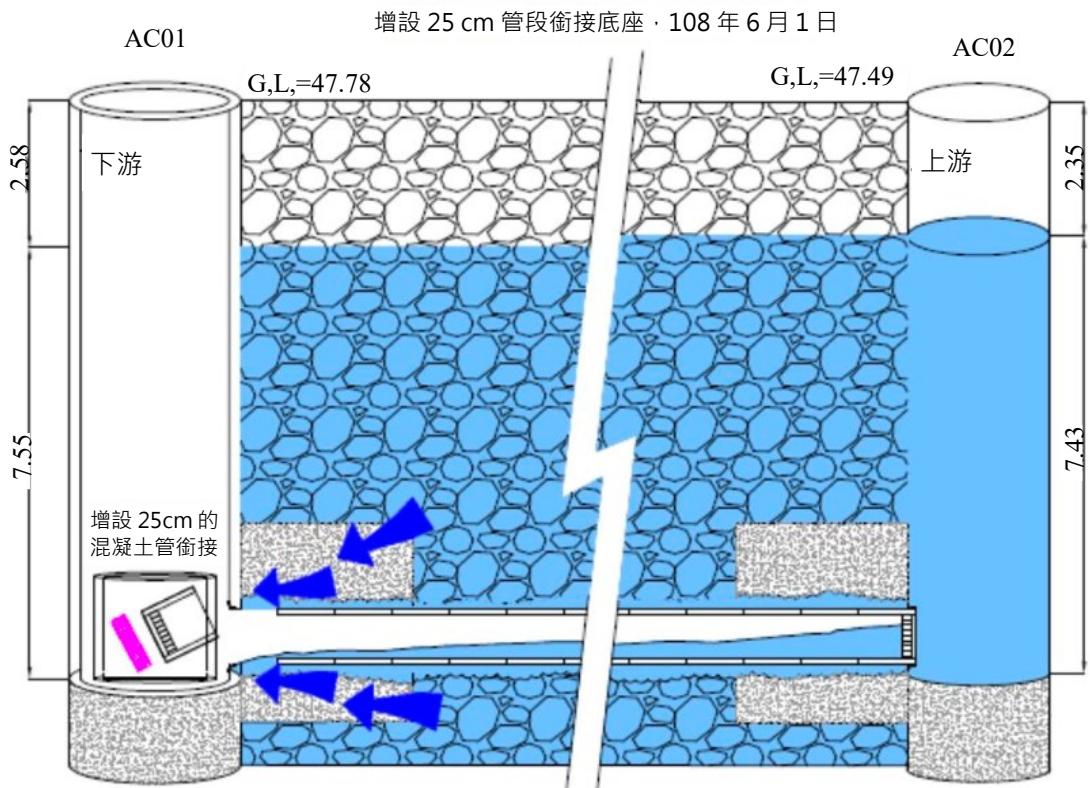
圖 4 水泥管衝出現場示意圖

2019年6月1日，新北市鶯歌區進行污水下水道管段銜接作業，水泥管衝出死亡1人、傷1人。當日預定要將人孔底座與上游管段AC02及下游管段AC01兩端銜接鋼筋混凝土短管（管長25cm）作業，施工期間已完成上游管段AC02銜接作業，此時銜接短管與人孔壁開孔處銜接修繕作業尚未完成，約30分鐘過後已完成銜接之短管與後方第1支水泥管瞬間衝出並猛烈撞擊2位坑內人員（如圖4），導致1死1傷。

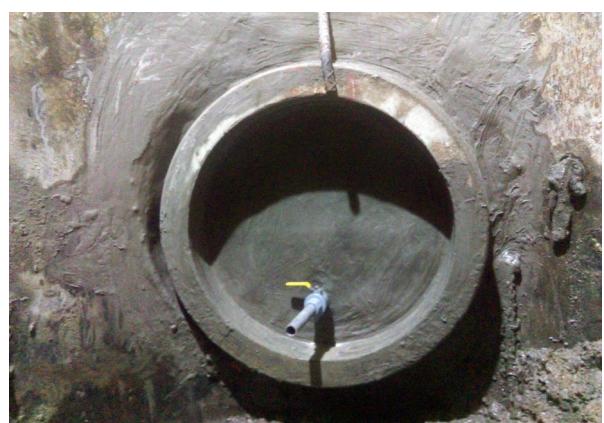
圖 5 現場管頭封牆設置洩壓閥及掛勾照片
示意圖

工作井內積水，且於 2019 年 6 月 1 日使勞工進入工作井內從事人孔收築作業時，因作業過程中未指派專人每日確認作業地點含水、湧水等不正常之變化，且未採取適當防護措施（如於封牆上游積水排除或封牆上設置洩壓孔或管段防脫出措施，如圖 5），造成本工程意外致發生勞工骨盆骨折及下肢開放性骨折併大量出血情形，並因低血容性休克死亡，另勞工亦有雙側多發性肋骨骨折併氣胸、右側股骨開發性骨折等傷勢。

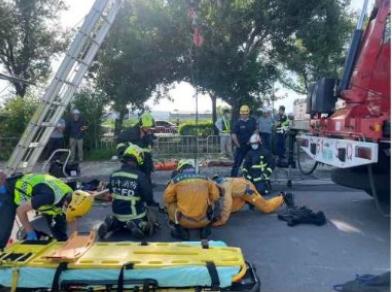
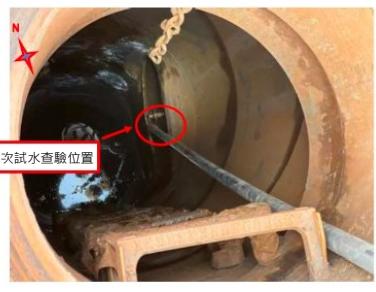
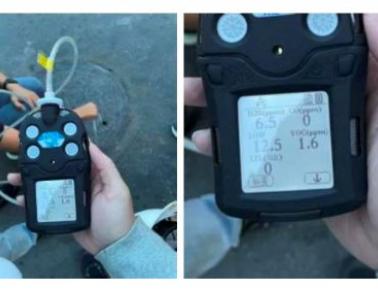
現場搶救照片	該人孔深度約為 5.82 公尺，當日進行試水查驗作業之站立位置距地面深度約為 4.6 公尺。	現場經通風後量測相關氣體濃度，仍測得硫化氫氣體 6.5 ppm、氧氣僅 12.5 %。

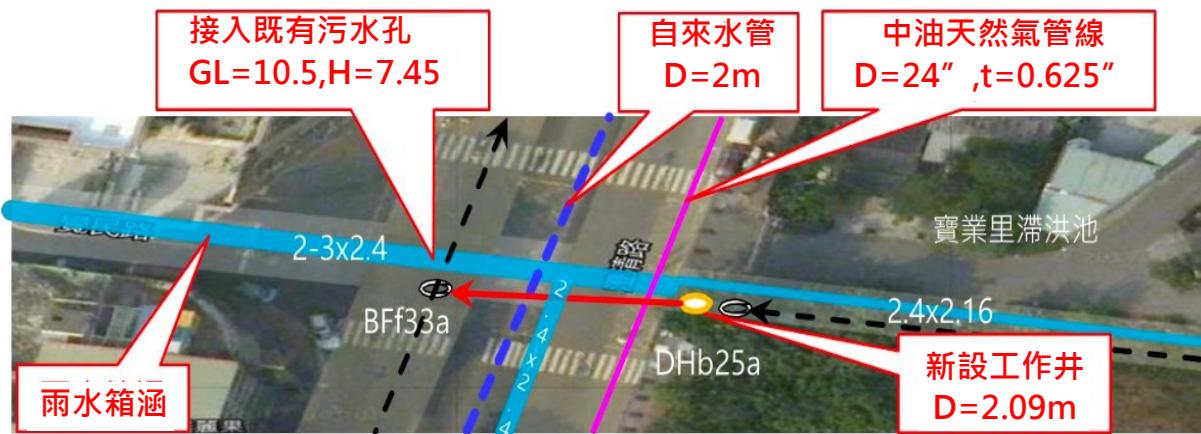
圖 7 高雄職災火災現場示意圖

2017 年 3 月 17 日，高雄市三民區進行污水下水道推進作業（如圖 7），挖斷瓦斯管線發生火災致 1 人死亡、3 人受傷。當時污水下水道工程進行推進作業，由罹災者與勞工甲進到下水道，另勞工乙、勞工丙在馬路上協助，施工時不慎挖斷管線，造成瓦斯外洩及爆炸並竄出濃煙，警消獲報趕抵現場，救出 3 名勞工，送醫後有二度不等灼傷，無生命危險，另罹災者經過近 2 小時搶救，近 5 時才被救出，已無生命跡象。

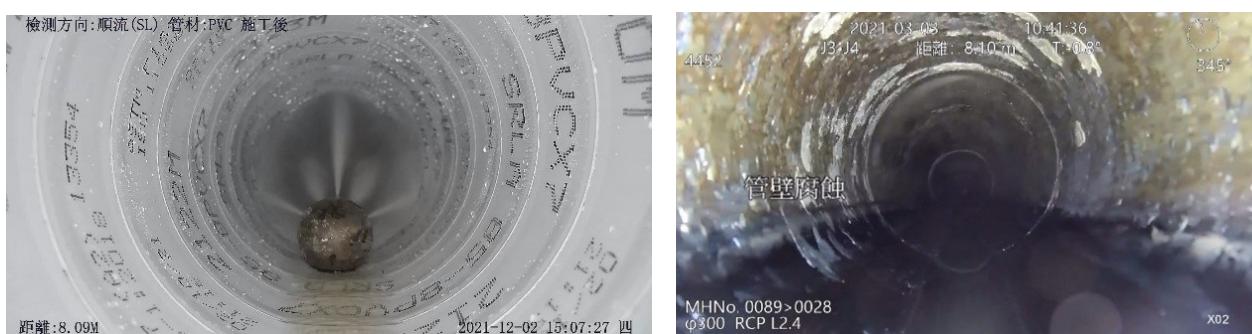
圖 1 管線腐蝕區段整建前（左）管線腐蝕區段整建後（右）

若既設管線發生破損、裂縫或腐蝕等現象，造成承載力、耐久性變弱，甚至影響輸水能力，由既設管內部構築新管，透過更新方式確保其輸水能力（如圖 1）。管線更新方式有自立管、複合管、兩層結構管、內套管工法等。管線設施包括道路作業及人孔、管線內作業等，可能造成的維護工作潛在危害因素包括墜落、滾落、區域豪雨（洪水）、缺氧、硫化氫中毒等。

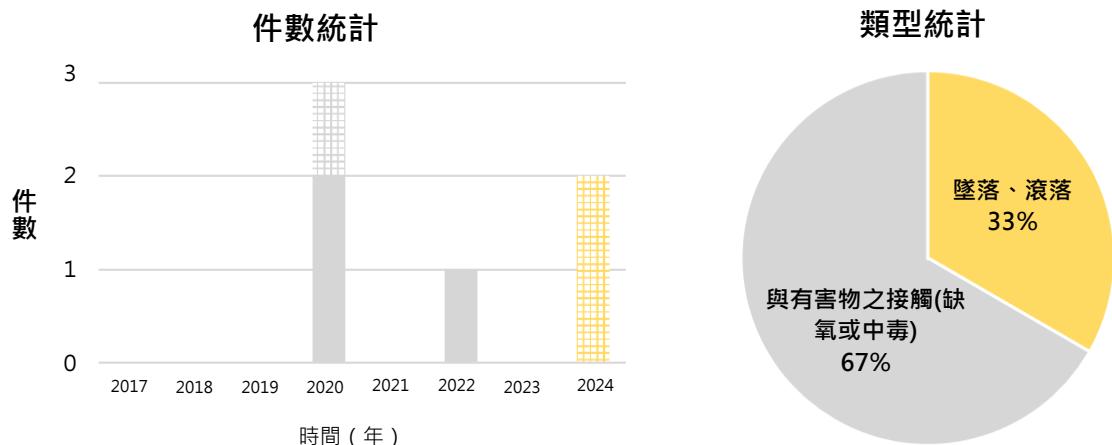
圖 2 近八年（2017 年至 2024 年）更新維護工程職業災害類型統計

根據更新維護所發生職災類型佔比（表 1）與近八年更新維護職災統計表（表 2）整理可得，管線維護及廠站操作維護在 2017 年至 2024 年共發生 6 起職災案件，其中以與有害物之接觸（缺氧或

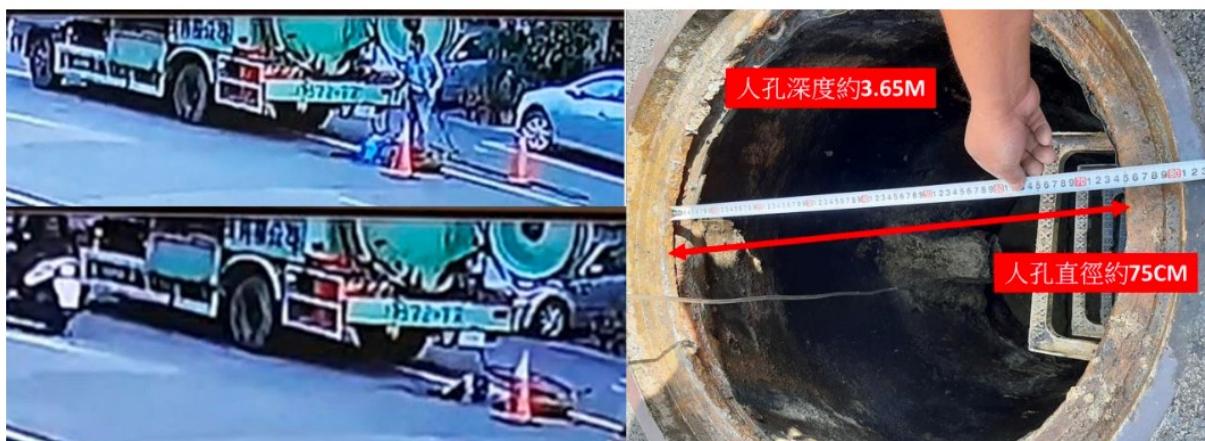
圖 4 高雄市職災事件現場作業畫面及污水人孔示意圖

2020 年 12 月 1 日，高雄市水利局通知鹽埕區大公路 56 號污水人孔阻塞，兩名人員行駛高壓洗滌車至鹽埕區大公路 50 號前人孔蓋（如圖 4），交通維持布設完畢後，由兩人共同開啟人孔蓋後，一員因不明原因未穿著任何防護具進入局限空間下水道作業，另一員於地面上進行管線布置及整理。

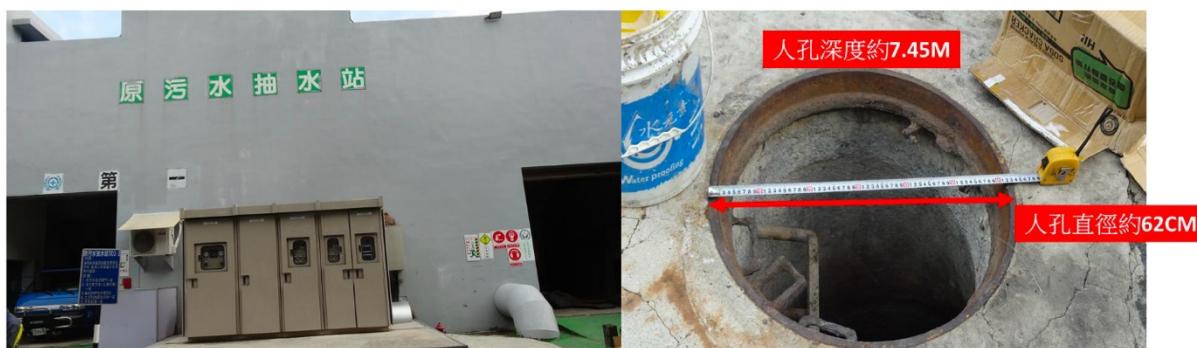
圖 5 臺南市職災案發位置及污水人孔示意圖

2020 年 7 月 20 日約上午 8 時，臺南市安平水資源中心派兩員進廠施工，以高壓水刀頭噴出高壓水方式進行下水管線疏通阻塞作業，作業時因高壓水管之水刀頭卡在下水管線內，於約下午 5 時結束作業並拆除高壓水管與水刀頭接管部分，即駕駛高壓水車離開該作業場所，因此水刀頭與部分接管暫留於下水道人孔（編號 18，人孔直徑約 62 公分、人孔內設有攀爬用踏條，踏條間距約 30 公分、人孔深約 7.45 公尺）內（如圖 5）。

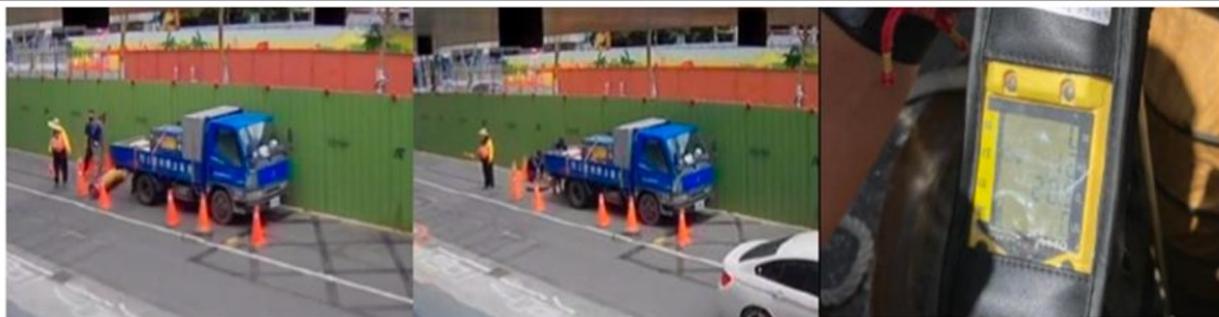
行「愛河沿線污水截流系統污水管線檢視及整建計畫-二期」工程，作業前已對人孔實施通風換氣及確認有害物濃度，惟勞工進入人孔內從事水閘門關閉作業時，未再持續通風換氣、確認有害物濃度及採取防止墜落等措施。當勞工進入人孔內一半時，因空氣不好，表示需要再送風，隨即要爬出人孔，但在頭探出人孔後，便墜落至人孔下方。另一勞工即穿戴空氣呼吸器進入人孔搶救，因將面罩脫除給人員使用而致身體不適，自行爬出人孔後立刻癱軟。隨後由其他現場人員使用機械吊升輔助設備將其救出人孔，並立即實施 CPR，後續將兩員送往醫院救治，一員傷重死亡、另一員經救治後出院。災害現場如圖 6 所示。

人孔作業前實施通風換氣。	勞工進入作業後，為持續實施通風換氣、確認有害物濃度及防止墜落措施。	現場測量氧氣濃度為 20.5 %、硫化氫：12 ppm、一氧化碳：0 ppm、爆炸下限：0 %。
--------------	-----------------------------------	--

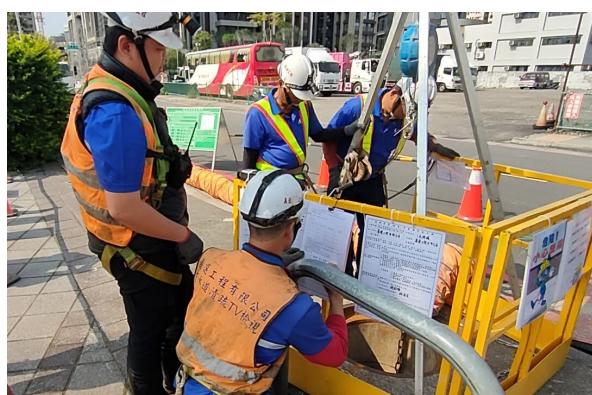
圖 7 現場人員安全監視示意圖—外部監視人員隨時監看（左）、人員進入後持續送風換氣（右）

事先進行危害評估，並量測氧氣濃度與有害氣體含量。作業人員應配戴適當個人防護具及生命偵測器，並配置直讀式氣體偵測器與強制通風設施，以維持良好通風與持續監測氣體濃度。作業期間須有外部監視人員即時聯繫（如圖 7），以因應突發缺氧或中毒事件，確保作業人員生命安全。

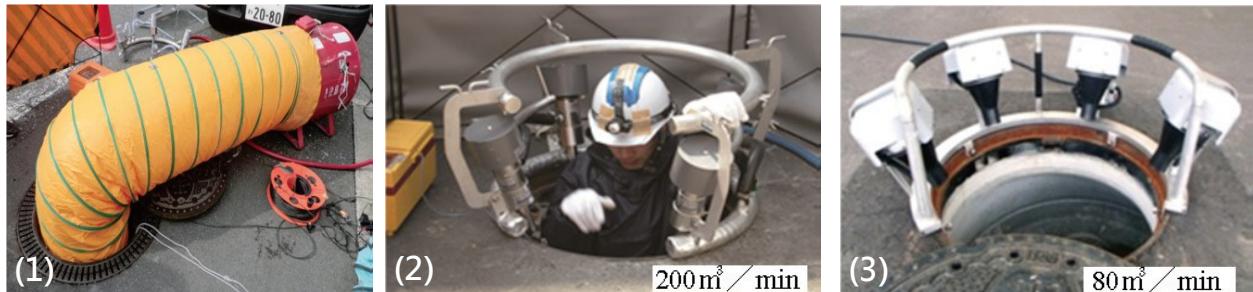
圖 6 人孔氣流機示意圖

縮機提供大風量的 HAST（以下稱為「壓縮機式 HAST」），圖 6(2)之外，還有電動式人孔氣流機（以下稱為「電動式 HAST-e」），圖 6(3)，其體積更為小巧並提升了作業性。該研究進一步開發出具大風量的電動式新型機種 HAST-ef（以下稱為「新型機 HAST-ef」），並說明在開發過程中所實施的各項實驗與流體分析內容。傳統型風扇式換氣裝置與人孔氣流機兩種送風裝置設計比較示意圖可如圖 7 所示，HAST 的設計具有可讓人孔入口保持常時開放，不會妨礙作業。此外，即使在

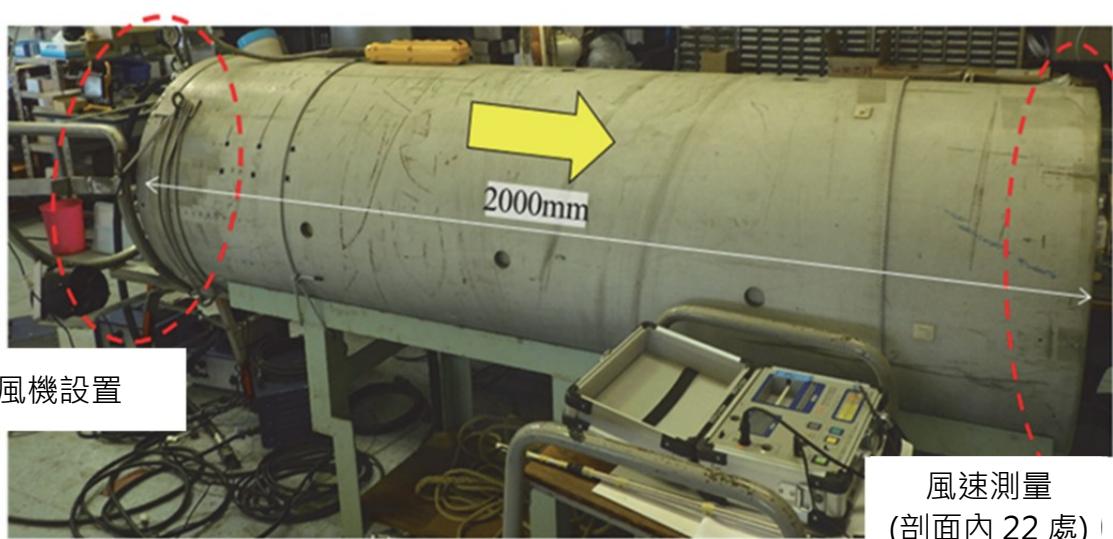
圖 9 新型 HAST-ef 實驗驗證的設計

從人孔入口送入的空氣，必須也被送入管路內。因此研究中利用三條管道進行了現場驗證實驗：兩條東京地區在用的下水道管道和一套安裝在室外的實物管道設施。目標管路的管徑為 $\varphi 830\text{ mm}$ 至 $\varphi 1,500\text{ mm}$ ，長度 $L = 9.7\text{ m}$ 至 44.65 m ，分別為修復管路和鋼筋混凝土(RC)材質的圓形管材（表 1）。圖 11 顯示風速測量位置，分別在管道入口橫截面($L=0\text{ m}$)和出口剖面 ($L=9.7\text{ m}$ 至 44.65 m)

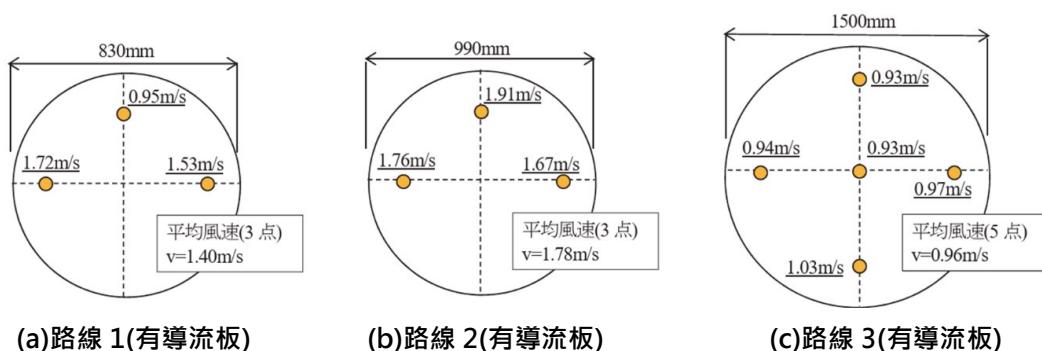
圖 12 風速測定位置示意圖

表 2 顯示了各管線入口和出口剖面的平均風速值，這些風速值是風速測量的結果。圖 12 顯示了各管線安裝導風板後的出口剖面風速測量結果，結果顯示所有測

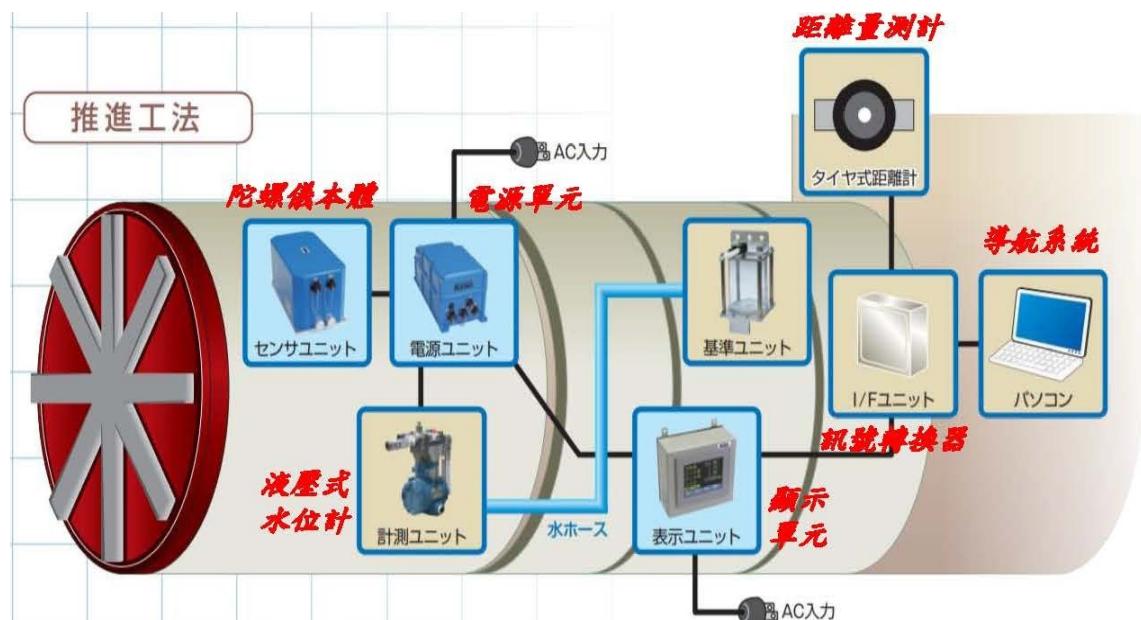
圖8 陀螺儀系統配置示意圖

- 陀螺儀能測量出地球的自轉，即時提供三度空間的角位移（方位角和旋轉

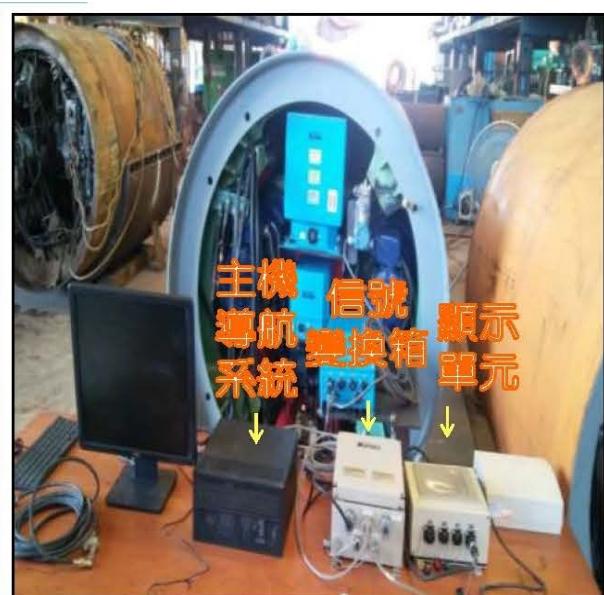
圖10 導航系統完成示意圖

角) 及位置等數據，用來作為推進時行進路線的管理。

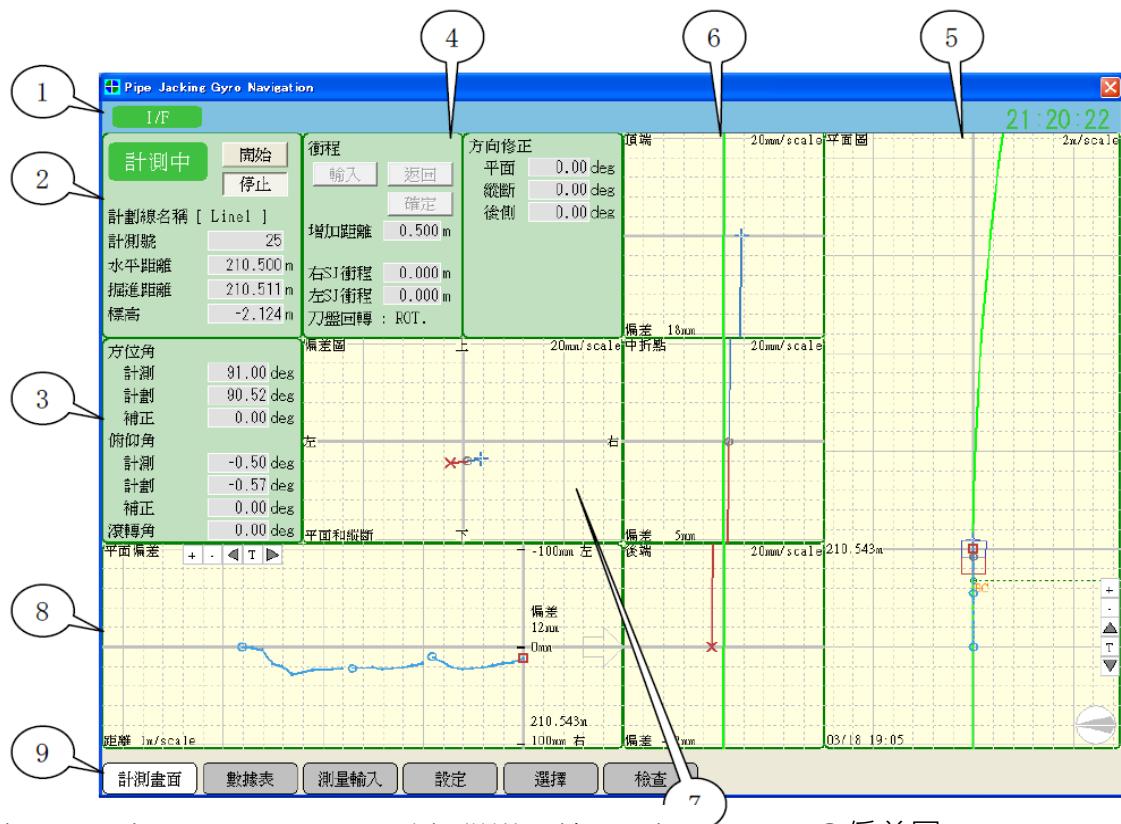
將相關曲線推進線形數據輸入至電腦內，配合陀螺儀相關設備將檢測數據由電腦顯示後(圖 13)，推進作業人員依據相關資料進行推進曲線作業。

- ①警報顯示面板
- ②狀態顯示面板
- ③姿勢顯示面板
- ④陀螺儀導航輸入面板
- ⑤平面圖
- ⑥部分擴大圖
- ⑦偏差圖
- ⑧偏差圖表
- ⑨選單

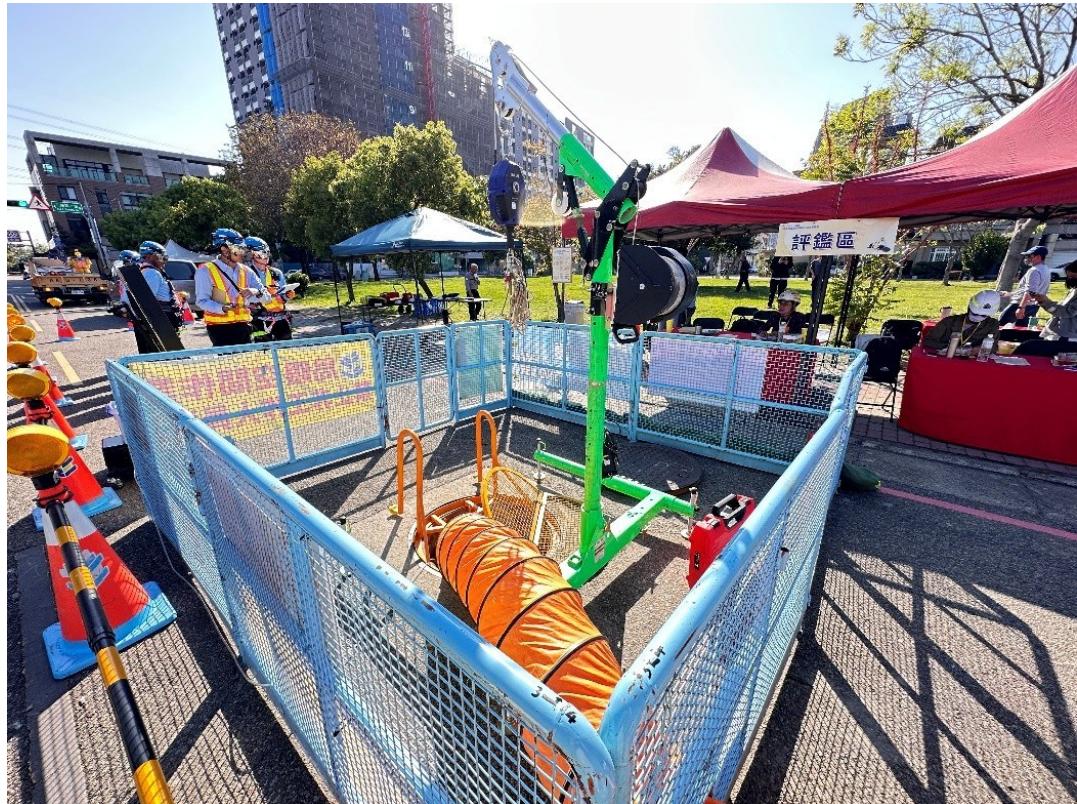
圖 2 五件式防墜器

一、五件式防墜設備（圖 2）：本公司承攬案件中，有多數的人孔作業，經常會進入人孔進行搶修、疏通，為加強作業安全性及提高搶救速度，特別自國外引進 5 件式密閉空間吊艇架起重設備，有別於常見的三角架式捲揚器，該設備由輕質、耐腐蝕的鋁製結構製成，最重可載重 205 公斤，這組捲器揚升降速度可達每分鐘 4~9 公

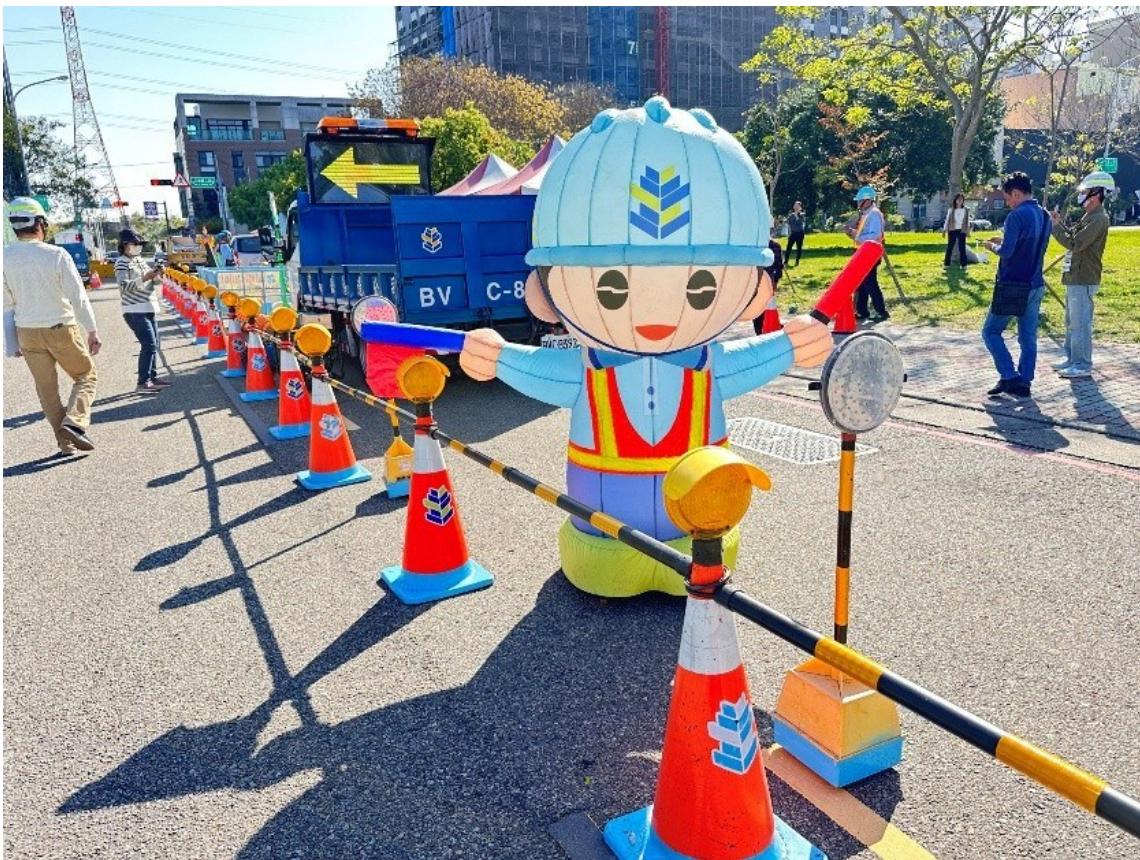
圖 5 獨創特色充氣旗手 (安寶) 及智慧型順序引導燈

六、智慧交維與警示系統導入（圖 5）：引進智慧型順序引導燈、LED 看板、電動旗手、安寶等設施，有效提升現場交維能見度與辨識度。結合現場實際道路情況進行燈具角度與頻率調整，展現技術細緻度與用路人導引思維。
