106~108 年下水道工程職災案例彙編

內政部營建署
中華民國 109 年 7 月

106~108年下水道工程職災案例彙編 (定稿本)

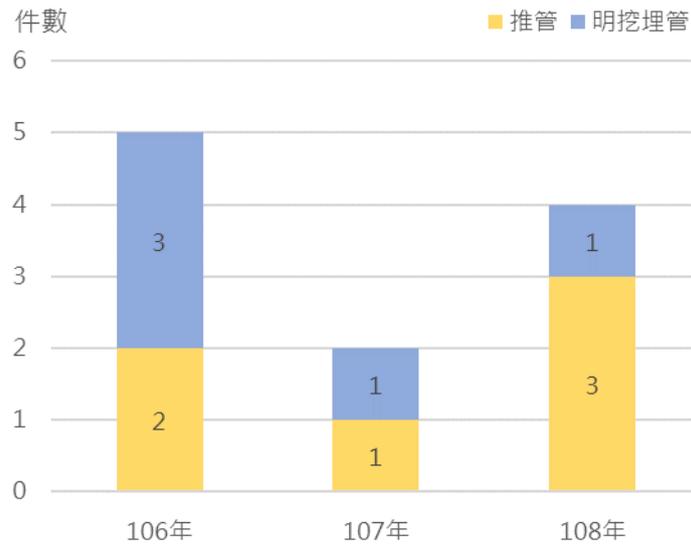
圖 1.2-1 106~108年下水道工程職業災害件數統計

經統計民國 106 年至 108 年勞動部職安署營造業重大職災實例中與下水道工程有關者計 11 件，其中以明挖埋管方式施工之災害有 5 件，以推進方式施工之災害有 6 件(詳表 1.2-1、圖 1.2-1 所示)，共造成勞工 7 人死亡、12 人受傷。

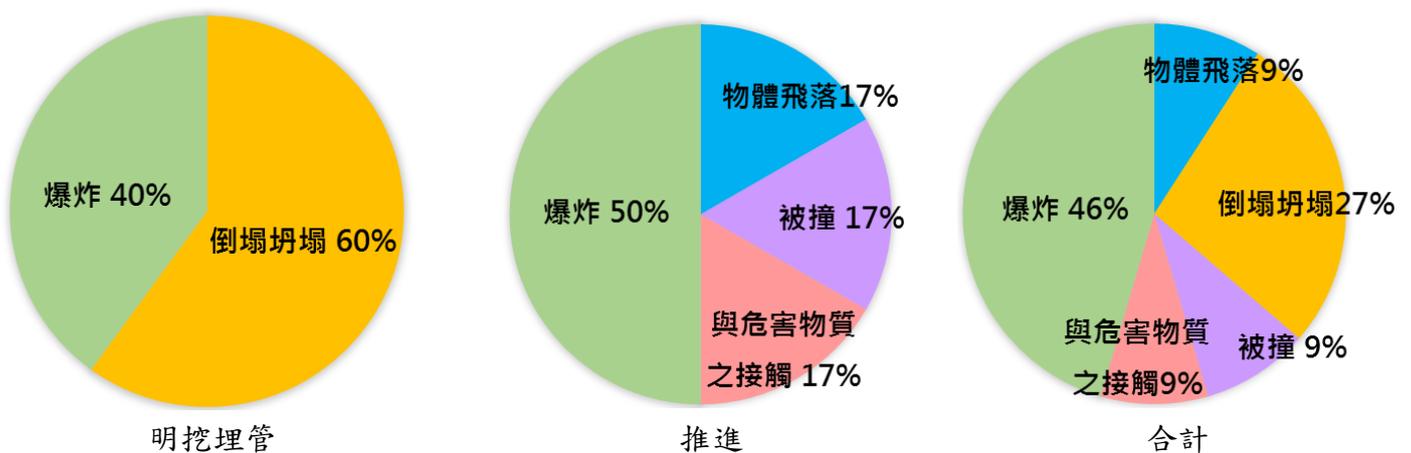
圖 1.2-2 106~108年下水道工程職業災害類型統計

下水道工程 106~108 年發生災害之類型包括物體飛落、倒塌崩塌、被撞、與危害物質等之接觸及爆炸等，經統計其發生件數如表 1.2-2 及圖 1.2-2。

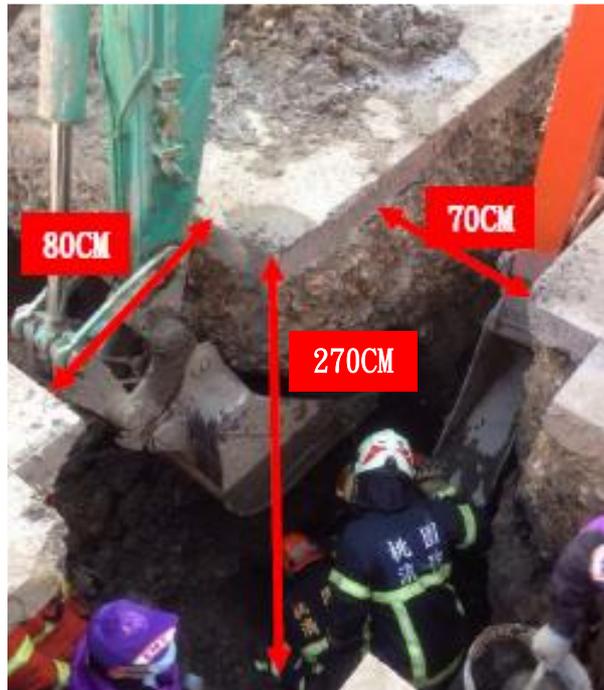
圖 2.1-1 土石崩塌現場照片

- (一) 民國 106 年 4 月 3 日，桃園市進行污水下水道明挖作業發生土石崩塌致 1 人死亡、1 人受傷。肇災場所之污水管溝開挖路面橫向寬度約 70 公分，縱向開挖寬度約 80 公分、開挖肇災深度高約 2.7 公尺及柏油路下方主要崩塌範圍長約 330 公分，寬約 90 公分(如圖 2.1-1)。
- (二) 依現場勘查、相關人員所述研判災害原因為傷者於露天污水管溝開挖作業時，從污水管溝(1.6 公尺)處使用移動梯走下至污水管溝深度約 2.7 公尺之開挖面後，再走向自來水旁之污水管銜接處過程時，因污水管溝崩塌土石掩埋亡者全身，使其頭背部鈍挫傷及左足裸骨折，致其窒息併呼吸衰竭死亡。

- (一) 直接原因：土石崩塌掩埋致死。
- (二) 間接原因：不安全狀況，污水管溝開挖深度約 2.7 公尺未設擋土支撐。
- (三) 基本原因：
1. 未擬定開挖計畫。
 2. 未訂定工作守則。

3. 未訂定職業安全衛生管理計畫。
4. 未訂定自動檢查計畫及自動檢查。
5. 未於實施一般安全衛生教育訓練。
6. 原事業單位召開協議組織未依規定辦理污水管溝開挖危險作業之管制措施。
7. 原事業單位未落實工作之連繫與調整。
8. 原事業單位未落實工作場所之巡視。

- (一) 露天開挖作業垂直開挖深度在 1.5 公尺以上應設置合格擋土支撐。
- (二) 垂直開挖深度達 1.5 公尺以上者，應指定露天開挖作業主管。(營造安全衛生設施標準第 66 條暨職業安全衛生法第 6 條第 1 項)
- (三) 加強人員上下管溝開挖面之管制措施。
- (四) 落實每日工作面施工回報機制。

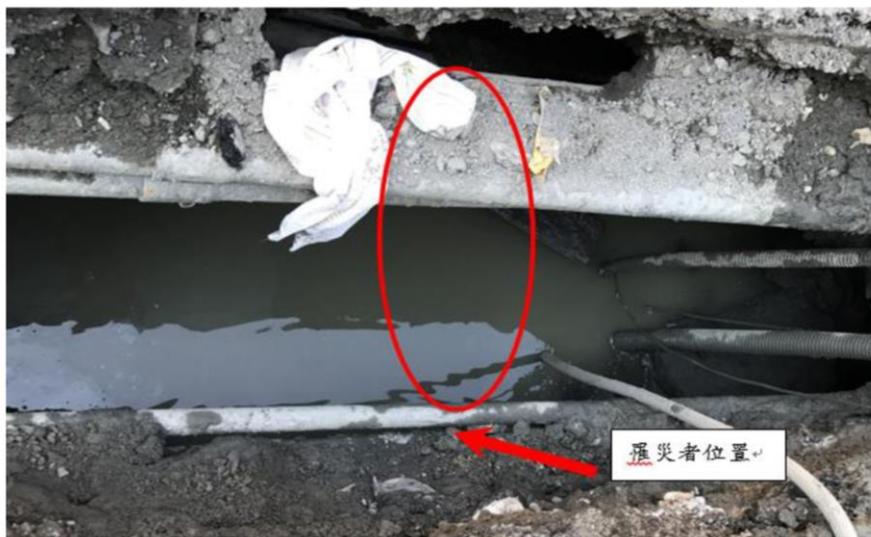
圖 2.1-2 土石崩塌現場照片

民國 106 年 9 月 11 日，宜蘭縣進行管溝作業發生土石崩塌致 1 人死亡。當日上午 8 時，雇主帶領 4 名施工人員至災害現場，預計進行道路端連接井之預埋管線與後巷端連接井之管路銜接，起初挖土機先開始掏空水溝下泥土，當時開挖深度約為 2 公尺(如圖 2.1-2)，於 9 時 30 分時許，挖土機將抓斗置放於自來水管與水溝牆面間之底部，勞工甲及勞工乙下至抓斗上，當時勞工甲位於勞工乙右前方並拿著鋤頭進入坑內挖掘，勞工乙於後方拿手電筒照明，當時未設置擋土支撐，此時面對道路端之右側土石突然崩塌，導致勞工甲遭土石掩埋。勞工乙見狀立即鏟土試圖搶救勞工甲，發現無法將其挖出，隨即聯繫通知消防局前來搶救後緊急送醫。

- (一) 直接原因：遭崩塌土石掩埋窒息死亡。
- (二) 間接原因：垂直開挖深度在 1.5 公尺以上之露天開挖作業未設置擋土支撐。

1. 未訂定安全衛生工作守則，使勞工遵守。
2. 未實施作業環境之危害告知。
3. 未訂定自動檢查計畫實施自動檢查。
4. 從事露天開挖，垂直開挖深度達 1.5 公尺以上者，未指定露天開挖作業主管於作業現場辦理相關事情。
5. 未對勞工施以從事工作及預防災變所必要之安全衛生教育訓練。
6. 未實施指揮、協調、連繫、調整及工作場所巡視等防災積極作為。

- (一) 雇主使勞工從事露天開挖作業，為防止土石坍塌，應指定專人，於作業現場辦理相關事情。但垂直開挖深度達 1.5 公尺以上者，應指定露天開挖作業主管。(營造安全衛生設施標準第 66 條暨職業安全衛生法第 6 條第 1 項)
- (二) 雇主僱用勞工從事露天開挖作業，其垂直開挖最大深度應妥為設計，如其深度在 1.5 公尺以上者，應設擋土支撐。(營造安全衛生設施標準第 71 條暨職業安全衛生法第 6 條第 1 項)
- (三) 雇主對擔任下列作業主管之勞工，應於事前使其接受營造作業主管之安全衛生教育訓練：一、擋土支撐作業主管。二、露天開挖作業主管。三、…。(職業安全衛生教育訓練規則第 10 條第 1 項第 1、2 款暨職業安全衛生法第 32 條第 1 項)

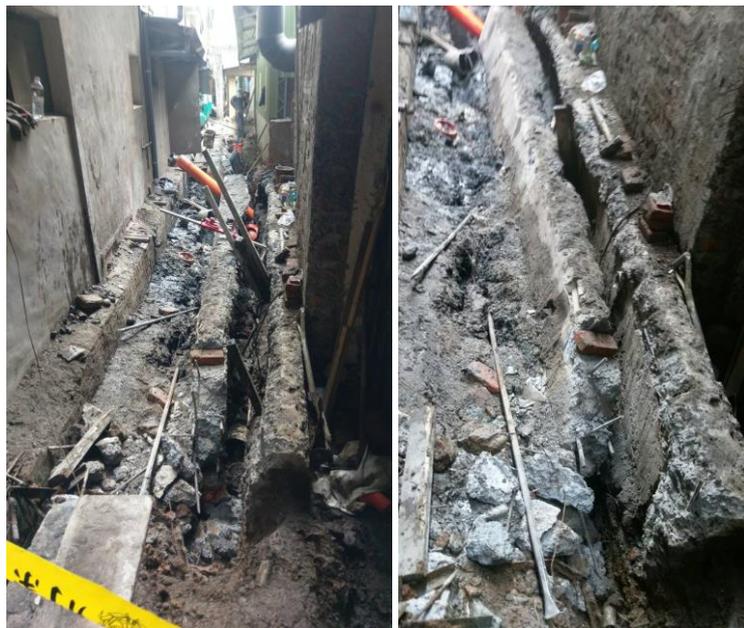
圖 2.1-3 水溝旁側牆坍塌現場照片

(一) 民國 107 年 3 月 2 日，新北市新莊區進行用戶接管工程時防水牆坍塌致 1 人死亡。施工地點因地主要求故保留一側之水溝旁側牆，施工時部分側牆發生傾倒(如圖 2.1-3)，導致工程分包商一名施工人員遭側牆壓傷，事發後立即通知救護車並通知監造單位及水利局，現場施工人員將傷患救出後緊急以 CPR 搶救，並送亞東醫院急救，因頭胸傷勢過重於當日晚上宣告死亡。

(二) 罹災者於既有水溝側牆旁以人工開挖方式從事污水管理管安裝作業時，因未採取防止該側牆損壞保護措施，且罹災者未佩戴安全帽，致罹災者作業時遭水溝側牆壓擊，造成兩側多發性肋骨骨折及創傷性氣胸，最後因顱骨骨折合併顱內出血死亡。

(一) 直接原因：遭倒塌水溝側牆壓擊致死。

1. 不安全狀況：使勞工於水溝側牆旁以人工開挖方式從事污水管理設安裝作業前，未採取防止該側牆損壞保護措施。
2. 不安全行為：勞工未佩戴安全帽

1. 雇主對於擋土支撐組配、拆除作業，應指派擋土支撐作業主管。(營造安全衛生設施標準第 74 條暨職業安全衛生法第 6 條第 1 項)
2. 雇主對於開挖場所有地面崩塌或土石飛落之虞時，應依地質及環境狀況，設置適當擋土支撐、反循環樁、連續壁、邊坡防護等方法。(營造安全衛生設施標準第 77 條暨職業安全衛生法第 6 條第 1 項)
3. 作業前應指派所僱之職業安全衛生人員或專任工程人員等專業人員，實施危害調查、評估，並採適當防護設施。(營造安全衛生設施標準第 6 條第 1 項暨職業安全衛生法第 6 條第 1 項)
4. 雇主於拆除構造物前，對不穩定部分，應予支撐穩固。(營造安全衛生設施標準第 155 條)

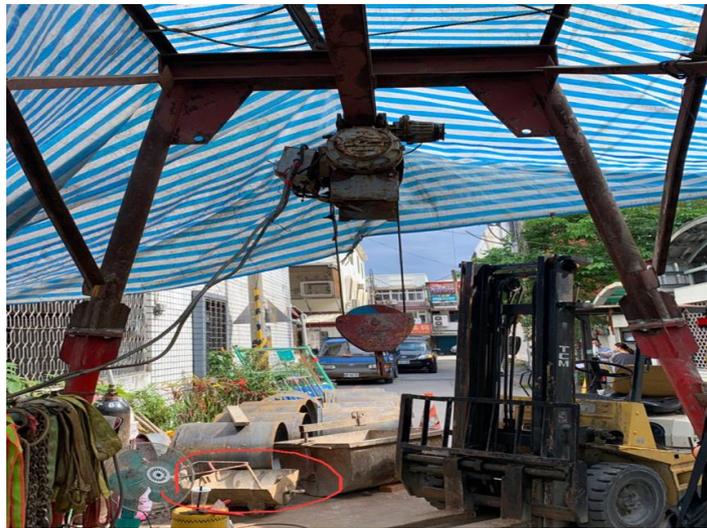
圖 2.2-1 吊掛鐵桶墜落現場照片

民國 108 年 6 月 4 日，花蓮市進行污水下水道推進作業吊掛鐵桶墜落致 2 人受傷。於施作直徑 800mm 鋼套管掘進工程時，兩名施工人員於坑底進行掘進作業，地面上有一名施工人員進行天車吊掛控制，疑似因降雨造成機械短路故障而使捲揚機過度捲揚，導致捲揚鋼索斷裂，吊掛鐵桶於 3 米高度墜落砸傷坑底兩名施工人員(如圖 2.2-1)，經現場工程人員報請消防隊前來協助吊掛救援並立即送進花蓮慈濟醫院急救，經診斷後兩名傷者判斷無立即性的危險。

- (一) 直接原因：鋼索斷裂鐵桶墜落砸傷。
- (二) 間接原因：不安全設備
 - 1. 捲揚機未設置過捲揚裝置，電氣設備未安裝漏電斷路器。
 - 2. 捲揚設備啟動時應保持下方人員淨空。
- (三) 基本原因：
 - 1. 未確實實施自動檢查。
 - 2. 未訂定職業安全衛生管理計畫。

- (一) 落實「起重機檢查合格證、操作人員合格證及吊掛人員合格證」等「一機三證」規定。

- (二) 雇主應依工作井標準圖說設置退避設施，吊掛管件至工作井內時，工作井內人員應先行退避至安全位置(如退避設施下方)。
- (三) 雇主對於起重機具之吊鉤或吊具，為防止與吊架或捲揚胴接觸、碰撞，應有至少保持 0.25 公尺距離之過捲預防裝置，如為直動式過捲預防裝置者，應保持 0.05 公尺以上距離；並於鋼索上作顯著標示或設警報裝置，以防止過度捲揚所引起之損傷。(職業安全衛生設施規則第 91 條)
- (四) 雇主對於起重機具之運轉，應於運轉時採取防止吊掛物通過人員上方及人員進入吊掛物下方之設施或措施。(職業安全衛生設施規則第 92 條第 1 項暨職業安全衛生法第 6 條第 1 項)
- (五) 雇主對吊升荷重在 0.5 公噸以上未滿 3 公噸之固定式起重機操作人員或吊升荷重未滿 1 公噸之斯達卡式起重機操作人員，應使其接受特殊作業安全衛生教育訓練。(職業安全衛生教育訓練規則第 14 條)
- (六) 雇主對固定式起重機，應每年就該機械之整體定期實施檢查一次。雇主對前項之固定式起重機，應每月依下列規定定期實施檢查一次。(職業安全衛生管理辦法第 19 條第 1 項)
 - 1. 過捲預防裝置、警報裝置、制動器、離合器及其他安全裝置有無異常
 - 2. 鋼索及吊鏈有無損傷。
 - 3. 吊鉤、抓斗等吊具有無損傷。
 - 4. 配線、集電裝置、配電盤、開關及控制裝置有無異常。
 - 5. 對於纜索固定式起重機之鋼纜等及絞車裝置有無異常。

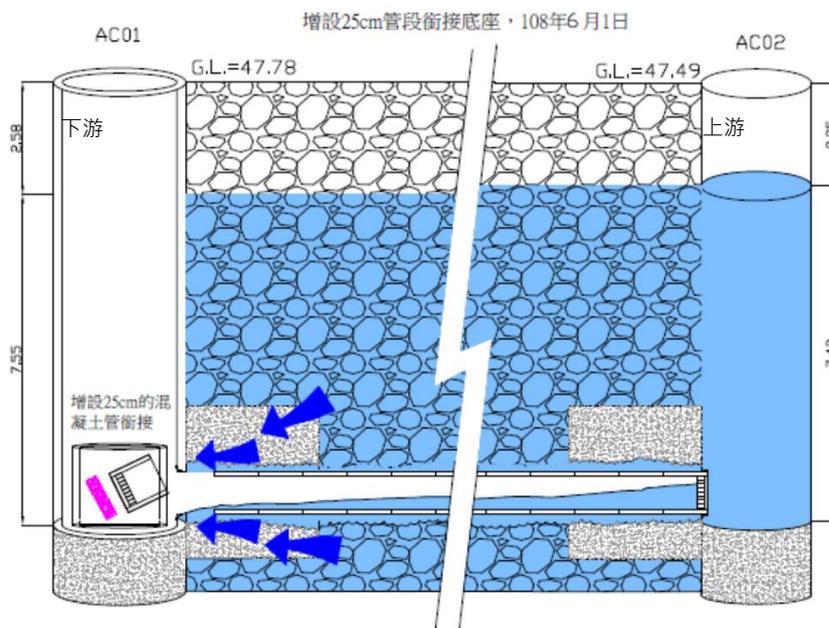
圖 2.3-1 水泥管衝出現場示意圖

- (一) 108 年 6 月 1 日，新北市鶯歌區進行污水下水道管段銜接作業，水泥管衝出死亡 1 人、傷 1 人。當日預定要將人孔底座與上游管段

AC02 及下游管段 AC01 兩端銜接鋼筋混凝土短管(管長 25cm)作業，施工期間已完成上游管段 AC02 銜接作業，此時銜接短管與人孔壁開孔處銜接修繕作業尚未完成，約 30 分鐘過後已完成銜接之短管與後方第 1 支水泥管瞬間衝出並猛烈撞擊 2 位坑內人員(如圖 2.3-1)，導致 1 死 1 傷。

(二) 108 年 5 月 31 日雇主抽除 AC01 工作井內積水，且於 108 年 6 月 1 日使勞工進入工作井內從事人孔收築作業時，因作業過程中未指派專人每日確認作業地點含水、湧水等不正常之變化，且未採取適當防護措施(如於封牆上游積水排除或封牆上設置洩壓孔或管段防脫出措施)，造成本工程意外致發生勞工骨盆骨折及下肢開放性骨折併大量出血情形，並因低血容性休克死亡，另勞工亦有雙側多發性肋骨骨折併氣胸、右側股骨開發性骨折等傷勢。

(一) 直接原因：勞工遭 AC01 工作井末端鋼筋混凝土管脫管彈出撞擊致傷亡。

(1) 對於人孔收築作業，未就周圍之地層狀況採取適當防護措施(如於封牆上游積水排除或封牆上設置洩壓孔或管段防脫

出措施)。

(2) 未每日指派專人確認人孔收築作業之管道含水、湧水不正常變化。

(一) 作業前確認作業地點地下水位、湧水等不正常之變化及封牆另一側工作井或人孔之積水水位，適當抽水降低水位差，避免造成危害。

(二) 封管作業預留開關閥，於作業前洩壓保持流通，確保管內外壓力平衡。

(三) 封管者採以鋼筋加固阻擋之防脫出設施作業，以避免脫管之可能。

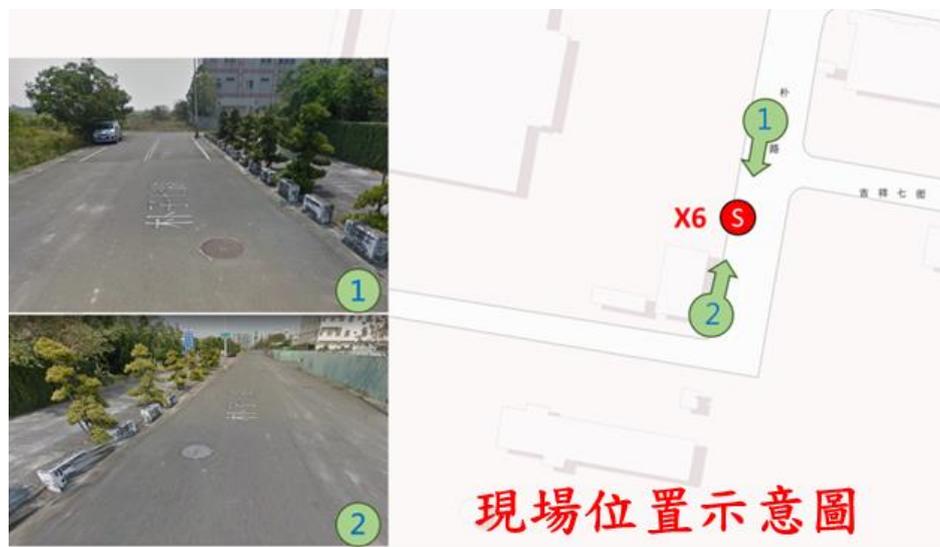
圖 2.4-1 缺氧現場示意圖

(一) 民國 107 年 5 月 18 日，嘉義縣進行污水下水道人孔深度測量作業

因缺氧致 2 人死亡。當時污水下水道 X6 人孔深度量測已完成(如圖 2.4-1)，當日測量工作已結束並開車駛離現場，雇主重新返回開啟 X6 人孔，並進入人孔內部，地面上 2 名勞工查覺雇主久未返回，於地面目視探查人孔，發現雇主倒臥於人孔內部，此時 2 名員工大聲呼救，且一名勞工隨即進入人孔內部欲搶救雇主，不料該勞工亦昏迷於人孔內，警消趕到後，戴上氧氣面罩以救援吊掛機具將雇主及勞工 2 人救出人孔，分別送往嘉義長庚及朴子醫院進行救治，搶救後仍宣告不治身亡。

(二) 對於污水下水道人孔內從事測量作業，於從事作業前工作場所負責人未訂定局限空間危害防止計畫、未將局限空間作業注意事項公告作業勞工周知、未指定專人檢點作業場所確認換氣裝置等設施無異常、未由雇主或工作場所負責人或現場作業主管簽署其進入許可、未置備可以動力或機械輔助吊升之緊急救援設備，且在作業場所未實施通風下、未使用氣體測定儀器確認人孔內部空氣中氧氣與危害物質濃度、未將缺氧危險注意事項公告作業勞工周知、未於該班次指定缺氧作業主管從事監督事項、未指派監視人員隨時監視作業狀況、有因缺氧致墜落之虞時未供給使用安全帶或救生索、未置備空氣呼吸器等呼吸防護具、安全帶或救生索等設備供勞工緊急避難或救援人員使用，導致雇主於進入下水道內時，因吸入缺氧氣體(氧氣濃度約為 15.6%)窒息死亡，而勞工為搶救雇主亦隨後進入該人孔內，亦因吸入缺氧氣體(氧氣濃度約為 15.6%)窒息死亡。

(一) 直接原因：罹災者 2 人因吸入缺氧氣體(氧氣濃度約為 15.6%)導致窒息死亡。

(一) 雇主使勞工從事缺氧危險作業時，應置備測定空氣中氧氣濃度之必

要測定儀器，並採取隨時可確認空氣中氧氣濃度、硫化氫等其他有害氣體濃度之措施。(缺氧症預防規則第 4 條)

(二) 雇主使勞工從事缺氧危險作業時，應予適當換氣，以保持該作業場所空氣中氧氣濃度在 18% 以上及危害物質濃度符合規定。(缺氧症預防規則第 5 條)

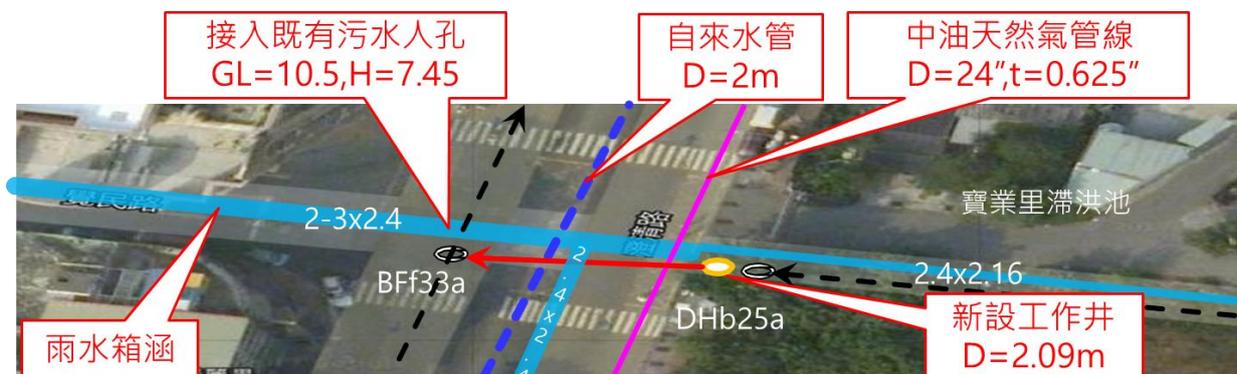
圖 2.5-1 火災現場示意圖

(一) 民國 106 年 3 月 17 日，高雄市三民區進行污水下水道推進作業(如圖 2.5-1)，挖斷瓦斯管線發生火災致 1 人死亡、3 人受傷。當時污水下水道工程進行推進作業，由罹災者與勞工甲進到下水道，另勞工乙、勞工丙在馬路上協助，施工時不慎挖斷管線，造成瓦斯外洩及爆炸並竄出濃煙，警消獲報趕抵現場，救出 3 名勞工，送醫後有二度不等灼傷，無生命危險，另罹災者經過近 2 小時搶救，近 5 時才被救出，已無生命跡象。

(二) 106 年 3 月 17 日高雄市三民區澄清路與覺民路口 DHb25a 污水工作井推進作業，雇主對工作場所中原有之管線未確實掌握狀況予以妥善處理，且未經管線權責單位同意，即逕行施工，以致導管推進過程中，因導管最前端箭頭撞損天然氣管線，天然氣體外洩，且工作井內、外之工作場所周邊均未採取連續確認氧氣、危害物質及可燃性氣體濃度之措施，致濃度達爆炸限度而引發火勢，造成勞工 1 人死亡，雇主及 2 名勞工受傷送醫。

(一) 直接原因：DHb25a 污水工作井上方發生火災、造成 1 名勞工因呼吸道阻塞窒息傷重不治死亡，雇主及 2 名勞工身體遭受燒燙傷及吸

入性灼傷。

- (一) 施工前應向其他管線機構取得施工範圍內既有地下管線位置，並於

工程設計階段採行非破壞性檢測或先行試挖。

- (二) 施工時如遇與地下管線埋設物位置圖說不符或因其他管線阻礙等現場狀況時，應停止施工，通報工程主辦機關，並視需要協請相關管線單位至現場協助釐清狀況。
- (三) 加強工地人員管理，避免非法人員進入、落實局限空間施工安全、人員進出與裝備檢查。
- (四) 雇主使勞工從事局限空間作業，有缺氧空氣、危害物質致危害勞工之虞者，應置備測定儀器；於作業前確認氧氣及危害物質濃度，並於作業期間採取連續確認之措施。(職業安全衛生設施規則 29 條之 4)
- (五) 雇主對於基樁等施工設備之作業，為防止損及危險物或有害物管線、地下電纜、自來水管或其他埋設物等，致有危害勞工之虞時，應事前就工作地點實施調查並查詢該等埋設之管線權責單位，確認其狀況，並將所得資料通知作業勞工。(營造安全衛生設施標準第 128 條)
- (六) 雇主使勞工從事缺氧危險作業時，應予適當換氣，以保持該作業場所空氣中氧氣濃度在 18% 以上及危害物質濃度符合規定。(缺氧症預防規則第 5 條)
- (七) 雇主使勞工進入局限空間從事焊接、切割、燃燒及加熱等動火作業時，應指定專人確認無發生危害之虞，並由雇主、工作場所負責人或現場作業主管確認安全，簽署動火許可後，始得作業。(職業安全衛生設施規則第 29 條之 6)

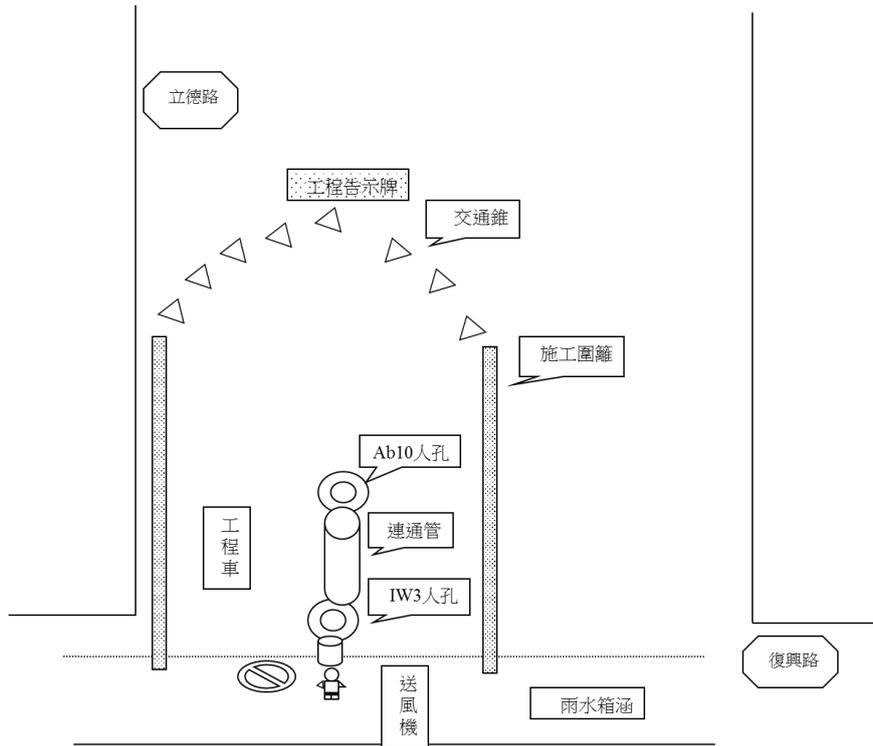
圖 2.5-2 氣爆現場示意圖

民國 106 年 3 月 19 日，雲林縣虎尾鎮進行雨水箱涵施工作業切割鋼筋發生氣爆致 1 人受傷，災害當日立德路與復興路口(Ab10 污水人孔)進行截流井銜接工程，當時雨水箱涵與 IW03 新設人孔及 Ab10 污水人孔已完成連通管銜接(如圖 2.5-2)，且 Ab10 污水人孔與雨水箱涵兩端已使用管帽封管，現場只打開雨水箱涵框蓋並用通風機送風檢測其氣體濃度，合格後 1 名施工人員始進入路面下 2 米之雨水箱涵施工，並將雨水

箱涵之封管管帽拆除並使用砂輪機切割鋼筋，發生氣爆(如圖 2.5-3)造成 1 名施工人員燒傷，當下立即將傷者送往虎尾鎮若瑟醫院就醫。

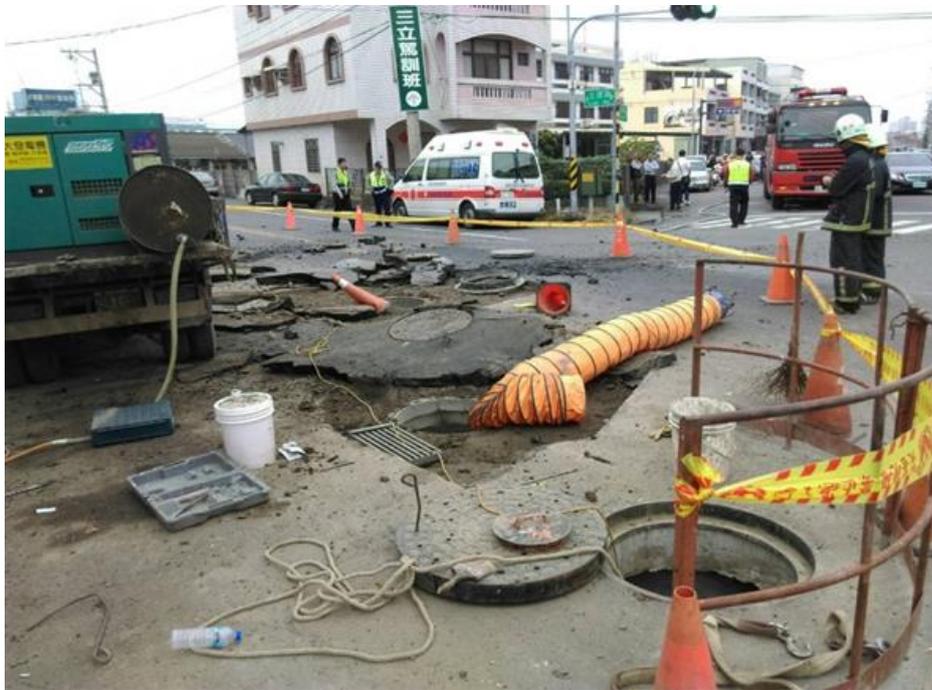
圖 2.5-3 氣爆現場照片

(一) 直接原因：使勞工使用砂輪機作業，因火花致引燃雨水箱涵可燃性氣體發生爆炸。

1. 不安全狀況：未將鄰近 3 個人孔框蓋打開以利空氣流暢。
2. 不安全行為：於密閉空間內使用砂輪機切割鋼筋。

(一) 使勞工從事缺氧危險作業時，應置備測定空氣中氧氣濃度之必要測定儀器，並採取隨時可確認空氣中氧氣濃度、硫化氫等其他有害氣體濃度之措施。(缺氧症預防規則第 4 條暨職業安全衛生法第 6 條第 1 項)。

(二) 雇主使勞工從事缺氧危險作業時，應予適當換氣，以保持該作業場所空氣中氧氣濃度在 18% 以上及危害物質濃度符合規定。(缺氧症預防規則第 5 條)

(四) 雇主使勞工進入局限空間從事焊接、切割、燃燒及加熱等動火作業時，應指定專人確認無發生危害之虞，並由雇主、工作場所負責人或現場作業主管確認安全，簽署動火許可後，始得作業。(職業安全衛生設施規則第 29 條之 6)

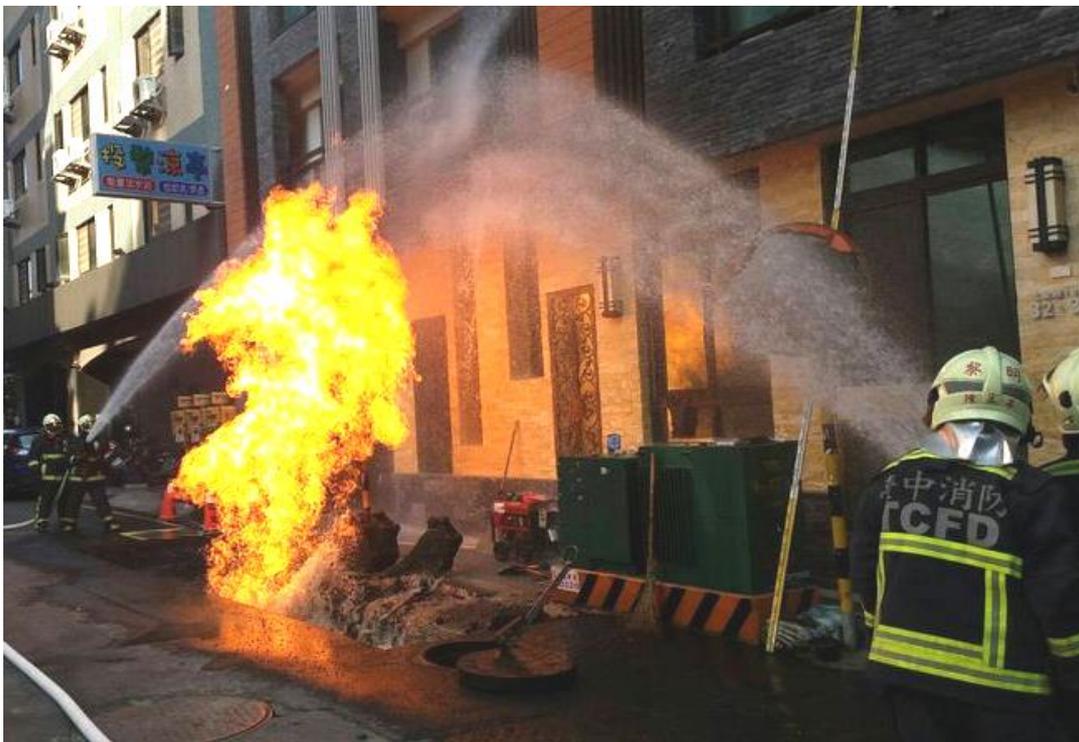
圖 2.5-4 爆炸現場照片

- (一) 民國 106 年 4 月 29 日，臺中市西屯區進行污水下水道明挖作業挖損瓦斯管線發生爆炸致 3 人受傷。災害發生現場開挖之 L 型管溝尺寸約為：長邊：7 公尺，短邊：2 公尺，寬：1 公尺，深度約 1 公尺；瓦斯管線管徑為 $\phi 3$ 英吋，埋設距建築線 2.1 公尺，深度 1 公尺。
- (二) 災害當日施工項目主要是進行用戶接管 L 型管溝開挖，現場由工地負責人進行指揮監督，當時使用挖土機進行管溝開挖作業，3 名罹災者原於地面進行挖土機監視作業，約於 15 時 30 分許，瓦斯管線遭挖土機破碎鑽頭挖破，造成瓦斯外洩。
- (三) 2 名勞工進入管溝內進行瓦斯管外洩止漏作業，1 名勞工於管溝上方監視，於止漏過程中產生火花發生火災(如圖 2.5-4)，起火當時挖土機未有移動情形，約於起火後 8 秒時，挖土機鑽頭自管溝移動。

- (一) 直接原因：3 名罹災者因火災遭燒傷。
- (二) 間接原因：雇主使勞工以挖土機從事露天開挖作業，使用之機械有損壞瓦斯管線等地下埋設物，而有害勞工之虞者，未妥為規劃該機械之施工方法，致挖土機挖破瓦斯管線因瓦斯外洩，於止漏過程產生火花引起火災發生。
- (三) 基本原因：未對勞工實施一般安全衛生教育訓練。

- (一) 道路挖掘管理資訊系統中之公共設施管線資料庫僅提供參考，使用人引用時仍應查證、辦理試挖或辦理非破壞性檢測作業。
- (二) 推動公共設施管線資料庫建置，各管線機關(構)應積極更新權管既有圖資，以強化公共設施管線資料庫之完整性及正確性。
- (三) 建議對於天然氣等地下管線，請業者提供實際埋設深度，以供施工單位對照。

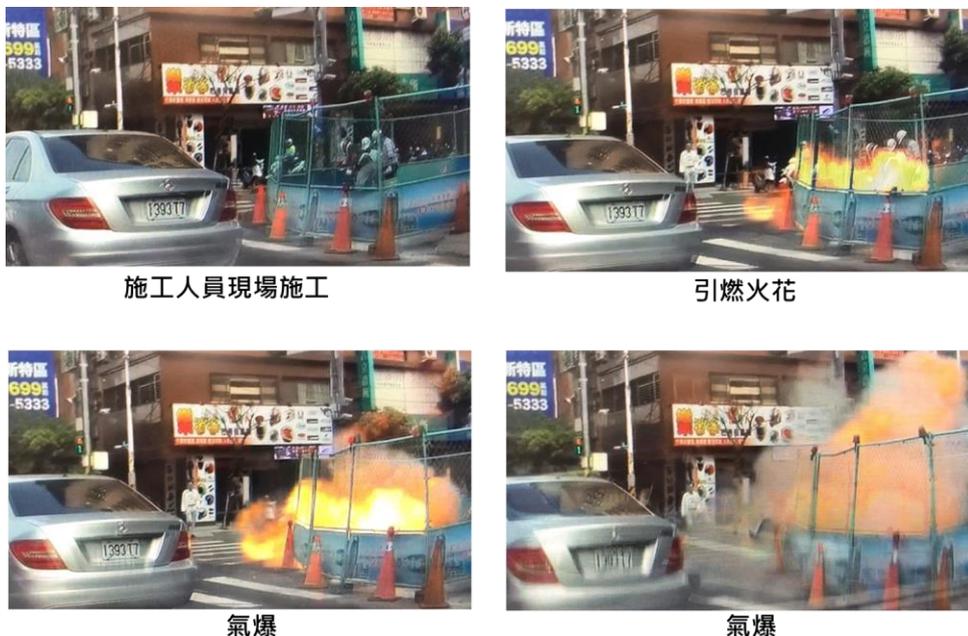
圖 2.5-5 爆炸現場照片

(一) 108 年 4 月 26 日，新北市板橋區進行污水下水道鋪面打除整平作業發生爆炸致 3 人受傷。災害當日現場進行水溝及人行道復舊打石作業，過程中使用手持式破碎機從事鋪面打除整平及清除作業時，因火花隨即引起人孔(編號為 GA21a)內氣體發生爆炸(如圖 2.5-5)造成 3 人受傷。

(二) 依事發現場人孔(編號為 GA21a 人孔；即板橋區篤行路 3 段與溪城路口)內存有可燃性氣體(甲烷、丙烷、丁烷)，罹災者於該人孔旁以手持式破碎機從事水溝及人行道復舊打石作業之鋪面打除作業，卻未於作業前指定專人測定可燃性氣體濃度，且當氣體濃度超過爆炸下限值 30% 以上(即 15,000ppm)時，未使勞工退避及加強通風，致罹災者作業時因火花引燃 GA21a 人孔下方可燃性氣體而遭受爆炸意外，造成罹災者分別有發生皮膚燒燙傷、脊椎斷裂、雙眼眼周燒燙傷、雙眼角膜異物、雙眼結膜異物、左眼臉、眼周圍區域表淺性異物及左眼失養性角膜潰爛等不同傷勢。

(一) 直接原因：使勞工使用手持式破碎機作業，因火花致引燃人孔下方可燃性氣體發生爆炸。

- (1) 對於作業場所有可燃性氣體（如甲烷、丙烷、丁烷），而有爆炸之虞，未於作業前指定專人測定氣體濃度。
- (2) 當氣體濃度超過爆炸下限值 30% 以上時，未使勞工退避及使用點火源之機具，且未加強通風。

(一) 爾後於作業場所有可燃性氣體存在之虞者(如污水人孔蓋周邊)，建議依危險特性採取通風措施，並於作業期間採取確認氧氣、危害物質濃度之措施。

(二) 雇主對於作業場所有易燃液體之蒸氣、可燃性氣體或爆燃性粉塵以外之可燃性粉塵滯留，而有爆炸、火災之虞者，建議依危險特性採取通風、換氣、除塵等措施外，並依下列規定辦理：

1. 指定專人對於前述蒸氣、氣體之濃度，於作業前測定之。
2. 蒸氣或氣體之濃度達爆炸下限值之 30% 以上時，應即刻使勞工退

避至安全場所，並停止使用煙火及其他為點火源之虞之機具，並應加強通風。

3. 使用之電氣機械、器具或設備，應具有適合於其設置場所危險區域劃分使用之防爆性能構造。

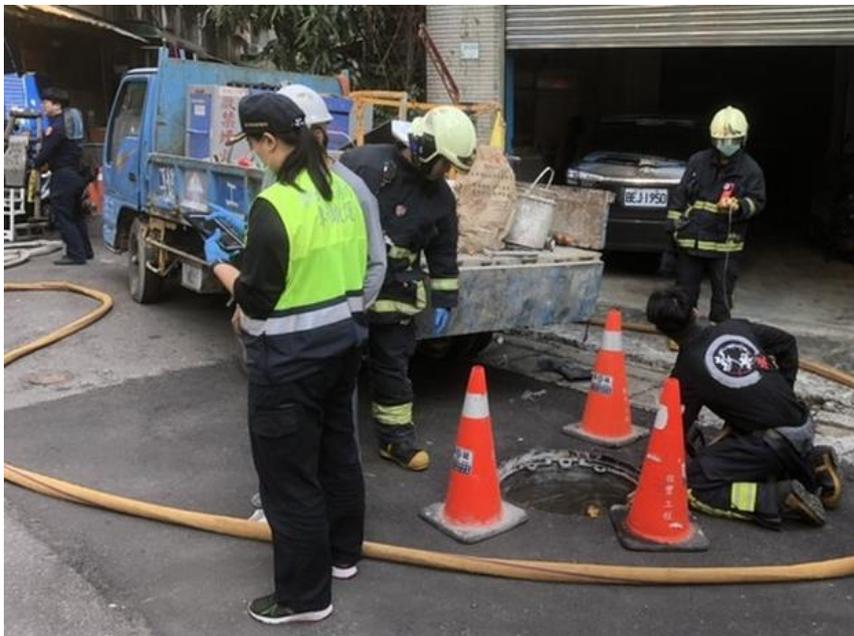
圖 2.5-6 爆炸現場照片

(一) 108 年 12 月 16 日，新北市中和區施工廠商為辦理分段查驗前置作業，開啟 PEf066 人孔(如圖 2.5-6)之鑄鐵蓋檢視人孔內有無需修繕事項，初步檢視完成後隨即將鑄鐵蓋蓋回定位；因他處人孔須補植第一階踏步，遂於已密閉之鑄鐵蓋上以砂輪機切割相關材料，於切割完畢、檢整設備期間發生人孔內氣爆，人孔鑄鐵蓋受高壓噴出、致工作人員遭受撞擊受傷，經通報相關單位，施工現場隨即部分停工。

(二) 人孔鑄鐵蓋除噴出致人員受撞擊受傷外，亦墜落砸損鄰近 1 戶之頂樓水塔與相關連結管線，另有 4 戶門窗玻璃或燈具受氣爆震波破壞。

1. PEf066 人孔於事故發生前，已完成往水系上游 PEf065 設施（人

孔尚未收築，尚屬鋼環工作井環境）及下游 PEf067 設施（人孔已收築）之地下管線推進作業，另為利後續水密性試驗及檢漏相關事宜，已暫時設置 PEf066 人孔內與上下游管段間之水泥封牆，爰該人孔內屬一完全密閉之空間。

2. 氣爆事故後相關氣體跡證經劇烈氧化後，消防隊及施工廠商現場檢測皆未測得讀值。事故後隔日 108 年 12 月 17 日以通風 20 分鐘、未覆蓋太空包之條件進行氣體偵測，該期間在未密閉且有通風之情況下，一氧化碳濃度大致維持在 60 ppm 左右，未測得硫化氫、可燃性氣體等相關讀值。期間經瓦斯公司多次派員協助確認，確認無明顯瓦斯管線漏氣之情形。自 108 年 12 月 20 日至 108 年 12 月 23 日改以太空包覆蓋人孔、密閉空間之情況下進行氣體偵測，在密閉環境下，一氧化碳濃度會持續累積至接近 1,000 ppm 左右，硫化氫、可燃性氣體濃度亦有所提高。於 108 年 12 月 27 日、28 日將 PEf066 人孔灌滿水後，進行抽水、逐段於各深度檢測孔內氣體情形，僅於人孔內測得一氧化碳濃度，其餘硫化氫及可燃性氣體皆未測得，且期間未觀測到水面以下有氣泡生成，故初步排除人孔構件間接縫未密合致人孔外瓦斯或不明氣體進入。
3. 經調閱附近監視器及施工團隊探究相關事證，配合長時間持續氣體檢測後仍無法確認致生氣爆事故之相關氣體係何原因、以何方式進入人孔並於密閉空間內引燃爆炸。

- (1) 對於作業場所有可燃性氣體（如甲烷、丙烷、丁烷、一氧化碳），而有爆炸之虞，未於作業前指定專人測定氣體濃度。
- (2) 未將鄰近 3 個人孔框蓋打開以利空氣流暢。

(一) 爾後於作業場所有可燃性氣體存在之虞者(如污水人孔蓋周邊)，建

議依危險特性採取通風措施，並於作業期間採取確認氧氣、危害物質濃度之措施。

(二) 雇主對於作業場所有易燃液體之蒸氣、可燃性氣體或爆燃性粉塵以外之可燃性粉塵滯留，而有爆炸、火災之虞者，建議依危險特性採取通風、換氣、除塵等措施外，並依下列規定辦理：

1. 指定專人對於前述蒸氣、氣體之濃度，於作業前測定之。
2. 蒸氣或氣體之濃度達爆炸下限值之 30% 以上時，應即刻使勞工退避至安全場所，並停止使用煙火及其他為點火源之虞之機具，並應加強通風。
3. 使用之電氣機械、器具或設備，應具有適合於其設置場所危險區域劃分使用之防爆性能構造。
