## 3-1 學校類

# 振聲高級中學

93 年 學校類（北區）

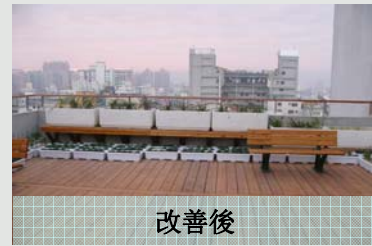
改善前：磁磚鋪面

改善後：設置木作平台，減少 60% 以上熱傳透率，有效降低空調運轉耗能。

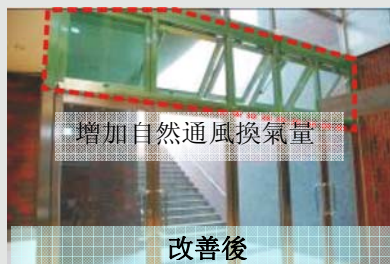
固定窗改為活動氣窗

- 以機械通風設備, 離峰時段運轉, 排除室內汙染物。
- 更改活動窗增加室內通風量。
- 室內放置可吸收移除污染物(甲醛、臭氣、CO<sub>2</sub>...) 植栽(常春藤、虎尾蘭...)

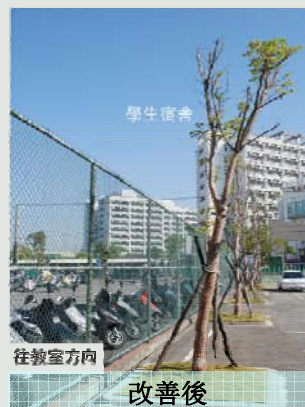
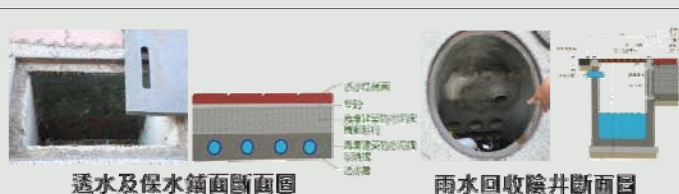
- 透水及保水鋪面工程  
配合補助之綠美化植栽提升保水性能及綠化景觀

透水鋪面級配層下，每隔2m埋設一支4"包覆有一層不織布高密度透水管，防止粗砂或級配堵塞，45cm之級配層之孔隙充作地下蓄水層收集之雨水，另設3處附抽水馬達汲水陰井抽用，陰井之高程面略低於周圍，以回收表面逕流水，陰井蓄水量近1立方公尺，以回收利用雨水

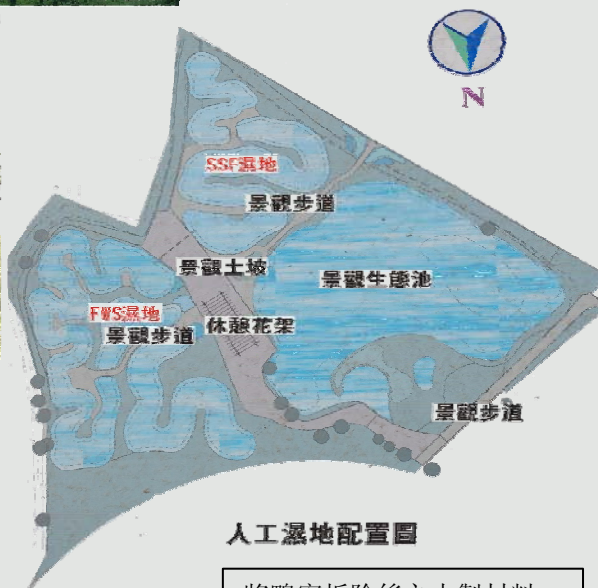
人工濕地配置圖

**表面下流動 (SSF) 濕地：**  
在礫石表面下層流動淨化，礫石層表面則是挺水性水生植物生長，可稱為污水花園。污水淨化功能一般優於 FWS 濕地

**表面流動 (FWS) 人工濕地：**  
為模擬天然濕地條件的污水處理濕地，其生態保育功能優於 SSF 濕地

**FWS 濕地出流口：**  
濕地淨化後的清澈水由此流至生態池

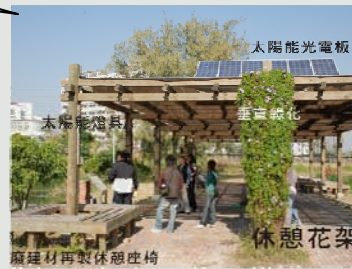
太陽能光電板  
太陽能燈具  
景觀綠化  
休憩花架  
廢建材再製休憩座椅

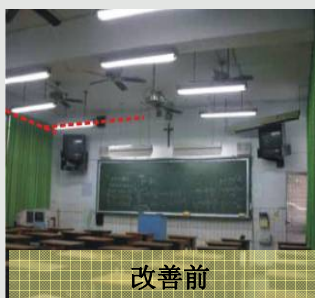
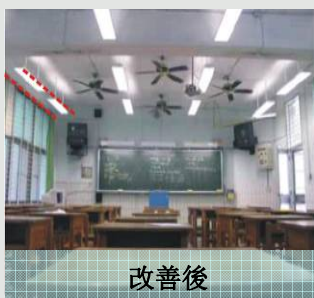
- 燈具改為平行開窗面配置，室內照明品質提升，均齊度較佳。教室照度平均為 927 lux，實測值大於 CNS 一般教室照度基準值 500lux

1. 全新燈具用電電流由 9A 降至 4.5A。較低耗能：比傳統燈具省電 30% 以上。
2. T5 燈管壽命可使用 20,000 小時，T9 為 7,500 小時。
3. 高效能 T5 燈管，每年可節省電費 46,075 元，燈管維修費 18,720 元，總計共 64,795 元/年。
