內政部營建署
96 年度國土利用監測計畫-
土地利用變遷偵測管理系統
規劃建置計畫

期末報告

國立中央大學太空及遙測研究中心

中華民國九十七年三月

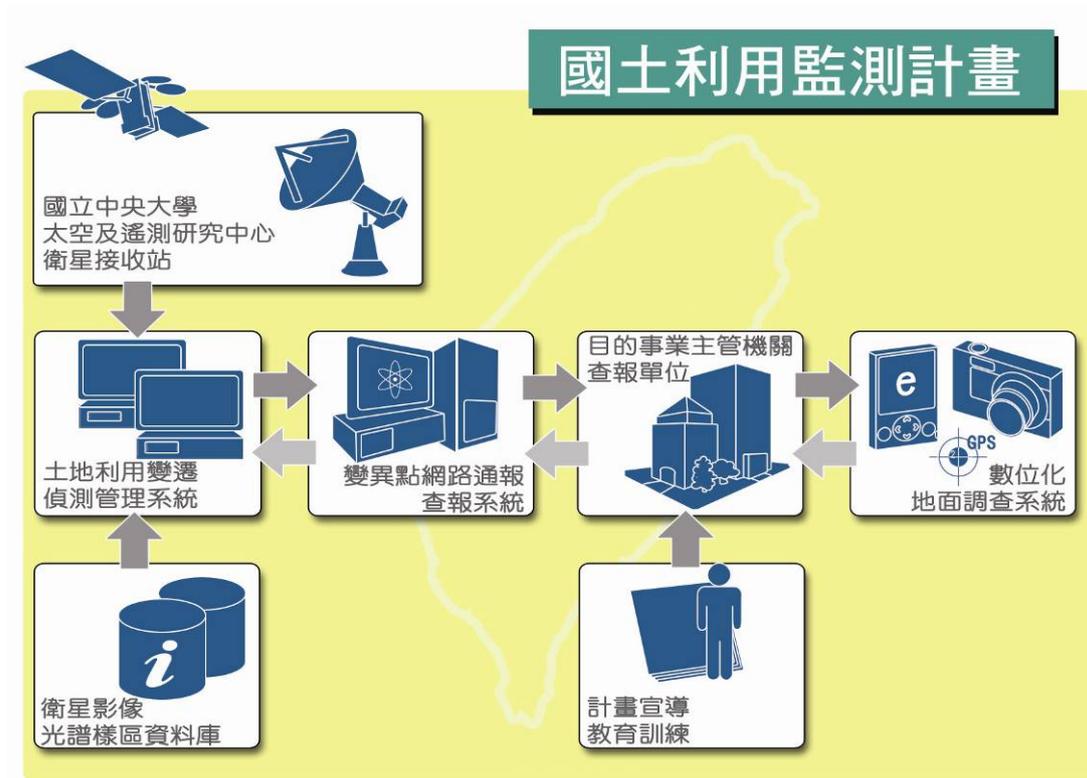
本計畫為土地利用變遷偵測管理系統規劃及建置的第七年。前六年計畫的執行主要由國立中央大學太空及遙測研究中心所負責。計畫的主要核心為利用衛星影像進行土地變遷偵測並建立變遷資訊網路通報/回報系統，期能快速、有效地掌握土地資源利用現況及變遷資訊，作為檢討國土規劃與使用管制策略之參考。主要架構見圖 1.1-1。

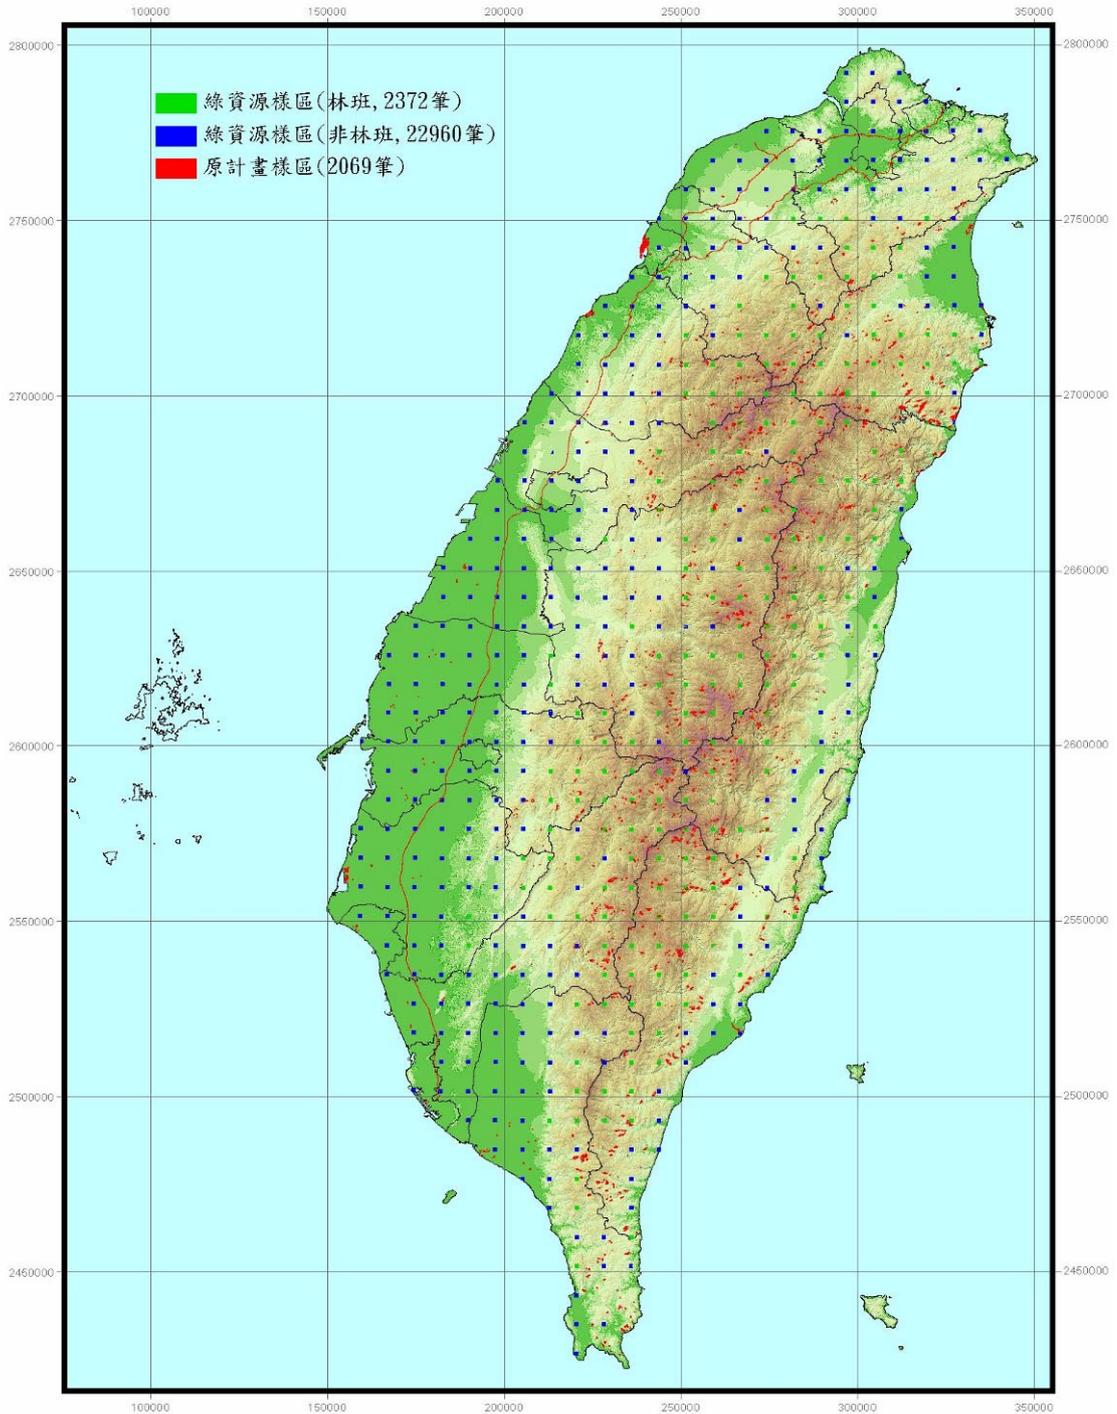
圖 3.1-1 光譜樣區資料庫整合後之樣區分布

95 年度之專案執行，已針對所有光譜樣區進行整合，並統一空間分類及編碼法則，如土地利用類型、生態分區、地域分區、海拔高度及季節等分類編碼條件，用以建置一個完整衛星影像光譜樣區資料庫。其中土地利用使用農航所綠資源土地利用分類型表，如表 3.1-1 所示，對於本計畫光譜樣區資料庫只有使用第一層及第二層土地利用分類原則。圖 3.1-1 為光譜樣區資料庫整合後之樣區分布。本(96)年度工作計畫之內容如下所示。

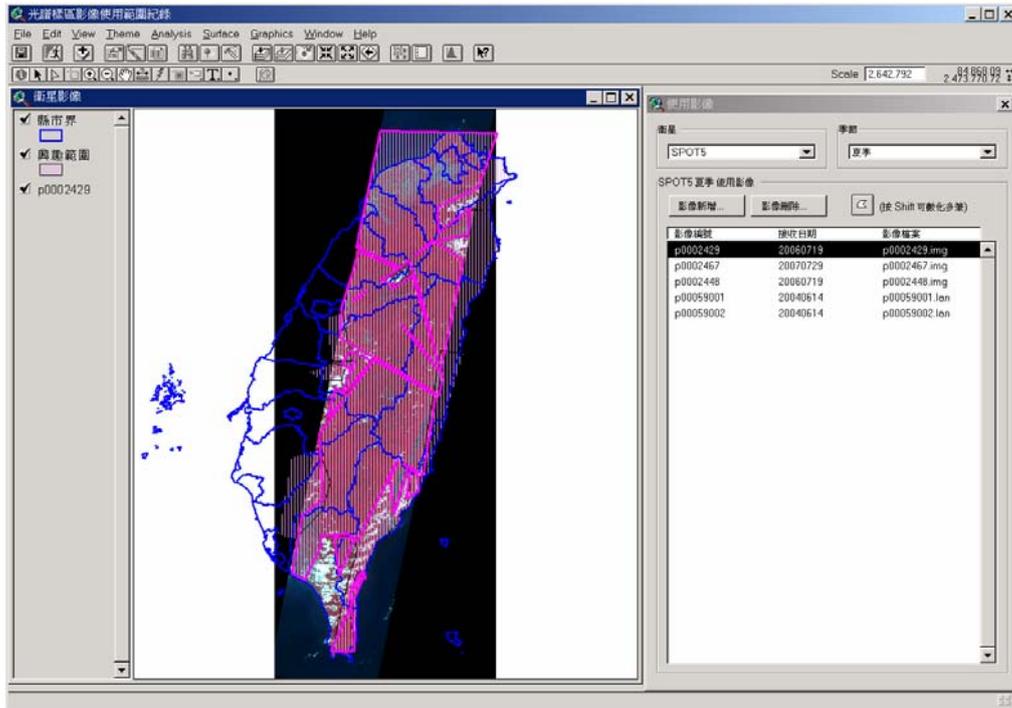
圖 3.1-2 光譜樣區影像使用範圍紀錄輔助程式

在本年度計畫執行中，為持續整合不同季節及不同衛星影像，因此開發一個簡易性之「光譜樣區影像使用範圍紀錄」輔助程式，用來篩選歷年累積及使用過之衛星影像，如圖 3.1-2 所示，用來以

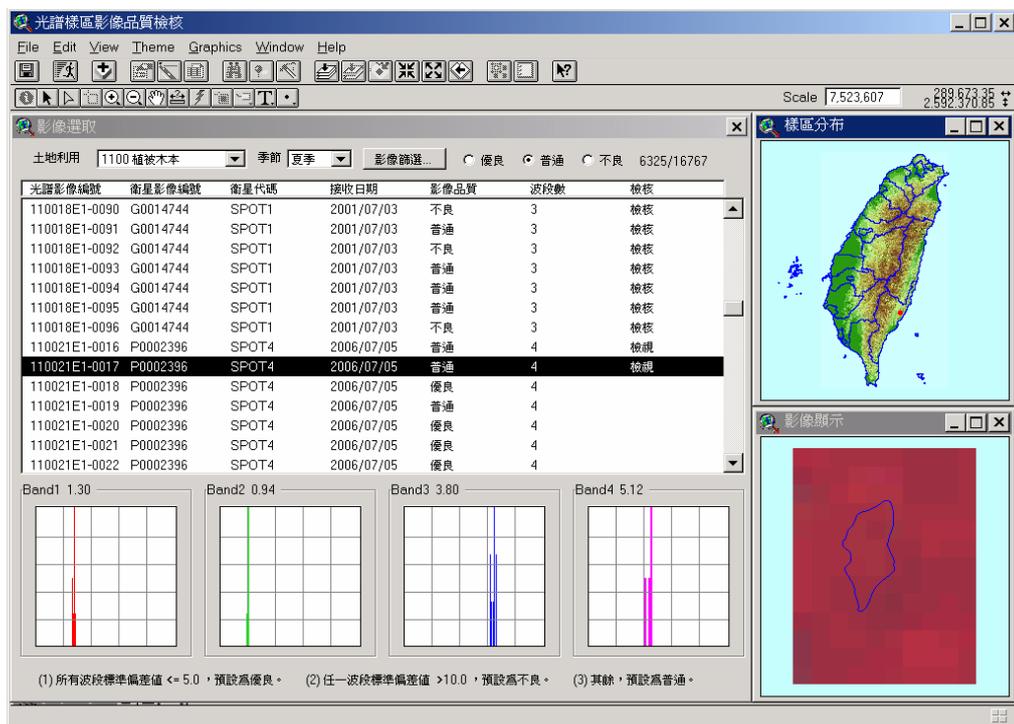
圖 3.1-3 光譜樣區影像品質檢核輔助程式

人工檢視及新增方式，初步篩選適用之衛星影像，篩選及數化出無雲部分之影像，並使用程式與光譜樣區分布圖進行套疊，自動進行光譜樣區影像之切割及光譜統計作業。對於光譜樣區影像之品質，除依據光譜之標準偏差統計值來定義外，另外亦開發及使用「光譜樣區影像品質檢核」輔助程式，使用人工方式逐筆檢視光譜樣區影像品質，如圖 3.1-3 所示。

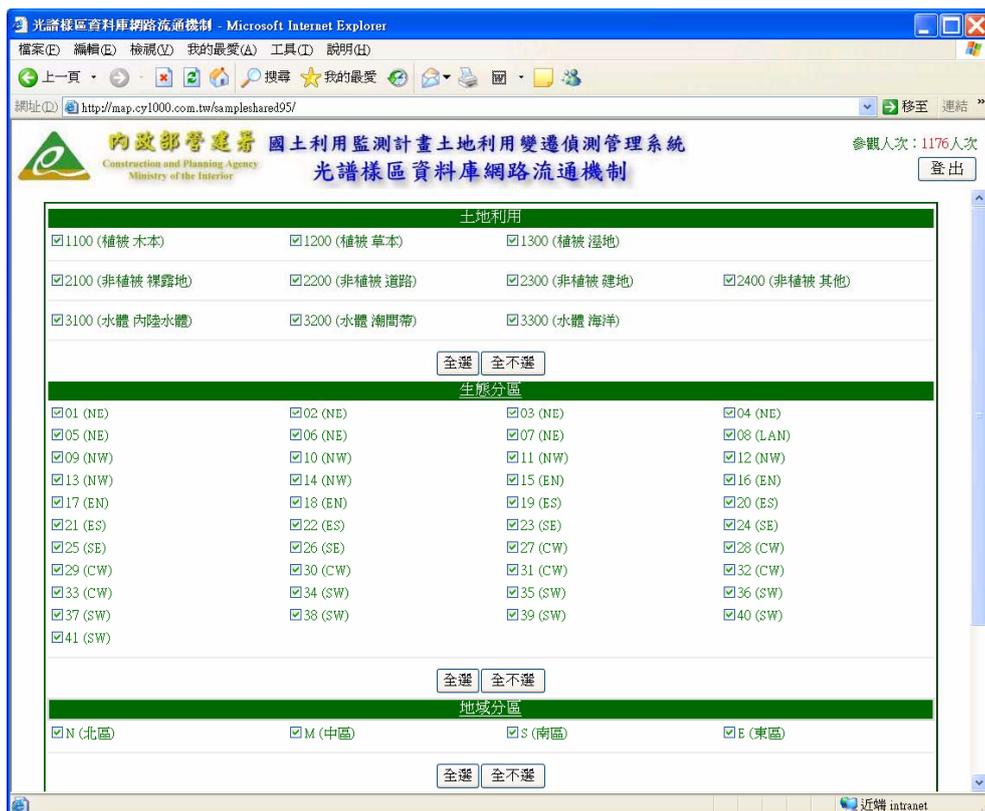
圖 3.2-1 「光譜樣區資料庫網路查詢管理系統」之查詢條件設定

上年度「衛星影像光譜樣區資料庫網路查詢管理系統」已改版完成，並重新上線提供查詢服務，除使用 SQL Server 替代原先 dBASE 資料庫格式外，並更新 ASP 查詢程式及更新查詢之分頁技術，對於多條件或所有查詢條件全選之查詢效率已比原先系統快速許多。圖 3.2-1 至圖 3.2-4 分別為「衛星影像光譜樣區資料庫網路查詢管理系統」操作及影像顯示畫面。

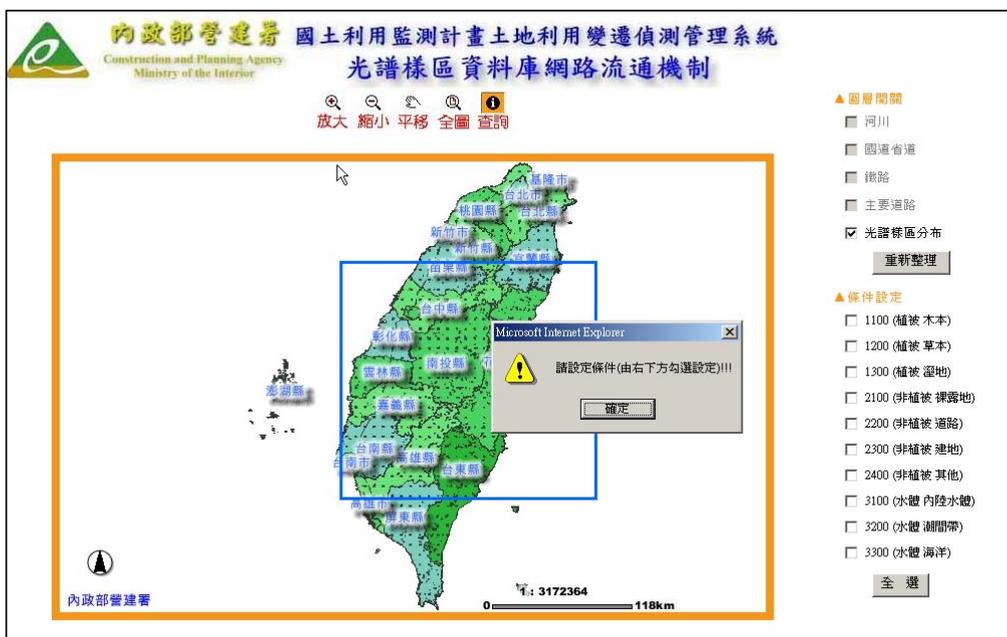
圖 3.3-3 系統設有無勾選土地利用條件設定之防呆警示

「衛星影像光譜樣區資料庫 WebGIS 查詢系統」之查詢作業，若無勾選土地利用條件設定，系統設有防呆警示，如圖 3.3-3 所示。如作業程序正常，先設定查詢條件，然後再圈選查詢範圍，則可正確進行查詢，如圖 3.3-4 所示。其餘之操作程序則與上一節相同。

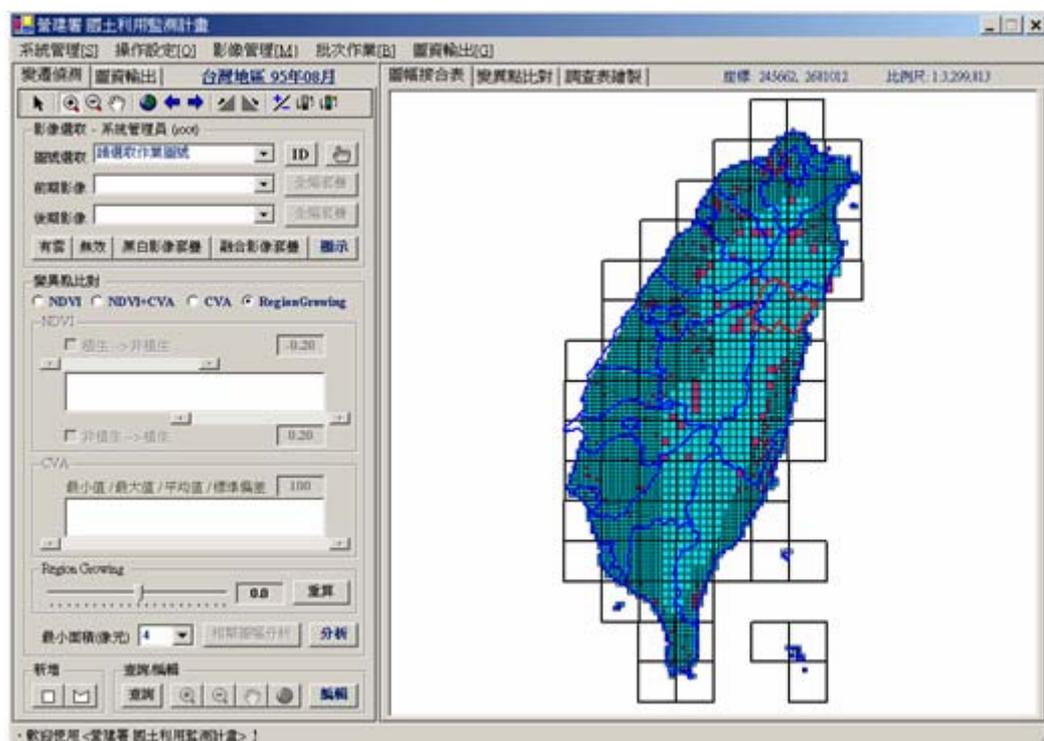
圖 4.1-1 本年度系統更新後之系統起始操作畫面

上年度計畫中，為因應作業系統及地理資訊系統軟體作業環境改變，對於「土地利用變遷偵測管理系統」進行重大升級及改版作業，原先使用 ArcView 3.x 軟體之作業環境，提昇使用 ArcGIS Engine 9.1 軟體之作業環境，系統設計亦由 Avenue 程式語言改為 Microsoft Visual Studio.NET 最新開發環境平台，圖 4.1-1 為本年度系統更新後之系統起始操作畫面，其中包括人機介面、變遷模式、參數設定、工作進度及有無變異點等資訊。今年度再提升土地利用變遷系統的自動化功能方面，有以下四個重點：

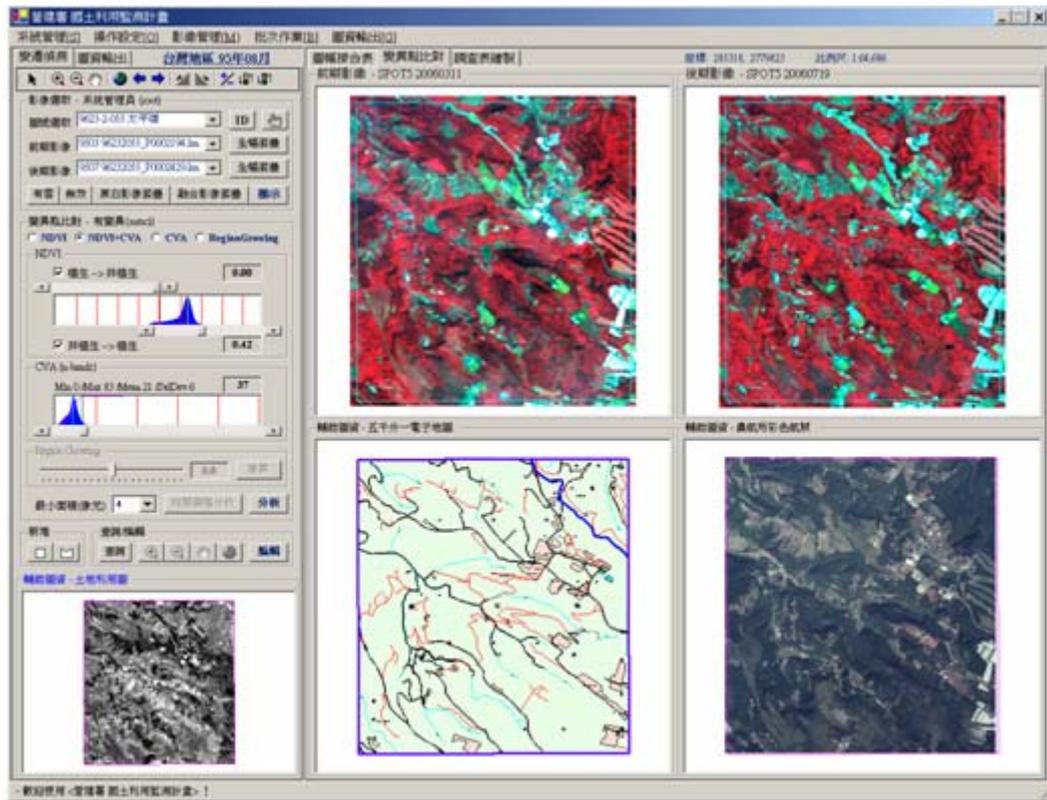
圖 4.1-2 土地利用變遷偵測系統之操作中畫面

- NDVI：本模式單純使用常態化植生指標(NDVI)比較法，經由前後期 NDVI 影像及上下門檻值設定，可單純偵測植生與非植生之相互變異情形。
- NDVI + CVA：本模式綜合使用常態化植生指標(NDVI)比較法與影像差異向量分析法(CVA)，二者偵測之變異點予以聯集，除可偵測植生與非植生之相互變異情形，亦可偵測純粹影像光譜差異之植生以外土地利用類別。
- CVA：本模式並非單純之影像差異向量分析法(CVA)，除原先影像之光譜波段差異影像外，本模式為 NDVI 差異影像視為單一波段加入上述之差異影像，本模式之優點在於快速計算變異點之分布及純化單一變異點，以改善上一種變遷模式(NDVI + CVA)變異點凌亂分布之現象。

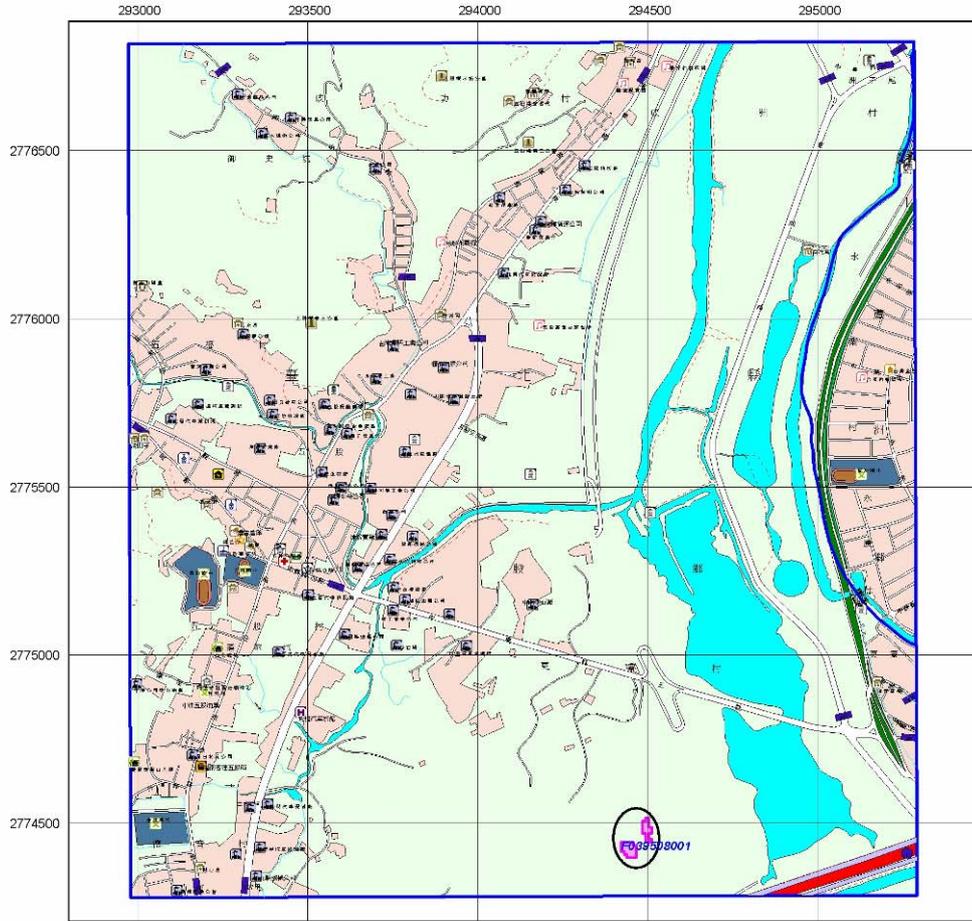
9623-2-068 五股

- (1) 常態化植生指標(NDVI)比較法，使用五十分一圖幅。
- (2) 共計 1 筆變異點，變異點總面積為 3600.00 平方公尺。

變異點圖資	土地分區			
	編號	主管單位	分類單位	所占位置
<p>植生 => 非植生</p> <p>非植生 => 植生</p> <p>背景圖資</p> <p>主要道路</p> <p>次要道路</p> <p>小路</p> <p>河流及湖泊</p> <p>建築區</p>	F039508001	台北縣 (L:294470, N:2774317)	非都市用地	台北縣五股鄉
				新堤 新深 147.1 (植被 草本 -> 非植被 裸露地)

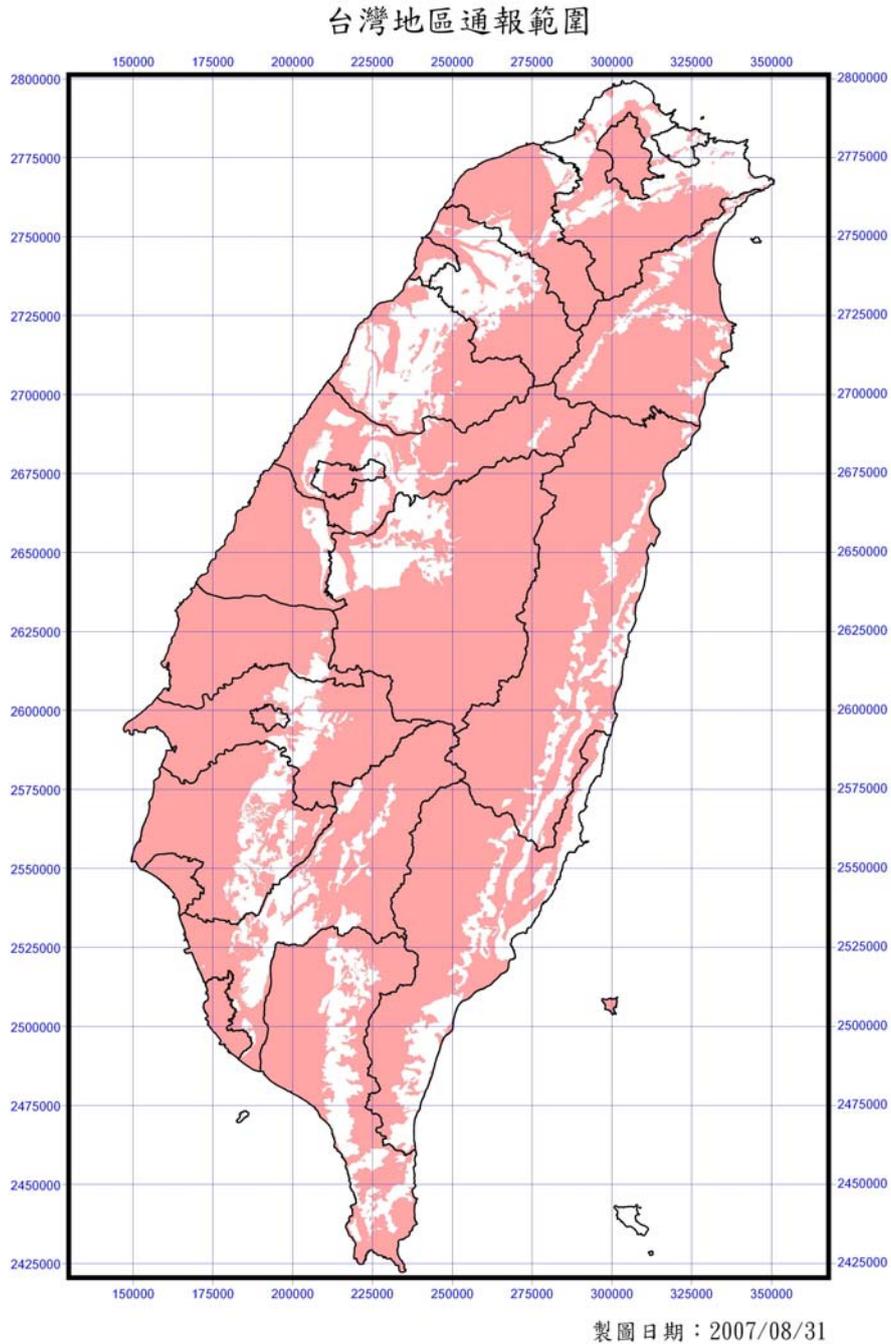
圖 4.2.3-1 變異點通報範圍圖

項次	通報單位	通報條件篩選
1	縣市政府	山坡地不通報
2	國家公園	管轄範圍內全部通報
3	林區管理處(林務局)	管轄範圍內全部通報
4	河川管理局(水利署)	管轄範圍內全部通報
5	新生地開發局	管轄範圍內全部通報

通報區域：紅色

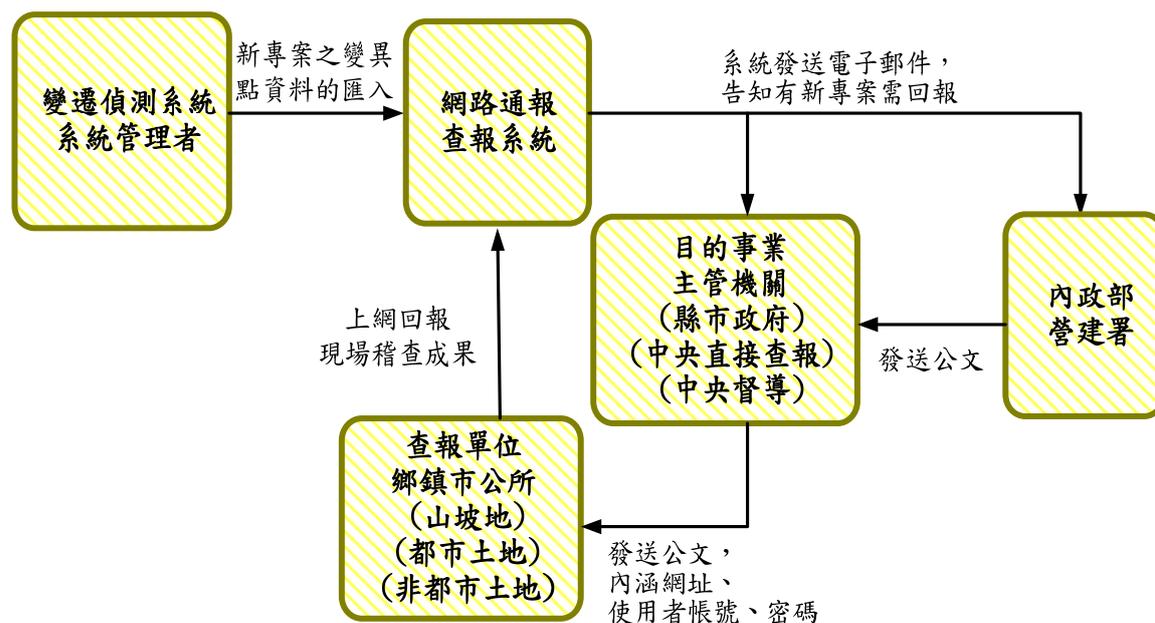
圖 5.1-1 變異點網路通報查報作業流程

變異點網路通報查報系統透過網路傳輸機制，將土地利用變遷偵測所偵測出的變異點位等相關資訊，通報於各目的事業主管機關，再由目的事業主管機關發文給查報單位，經現場稽查人員進行地面查證工作，再將現場資訊回傳至網路通報查報系統，整個系統流程圖如圖 5.1-1 所示。各層使用者皆可直接透過網頁，即時進行變異點相關資訊的調閱、查詢、回報與非法後續的處理等作業。

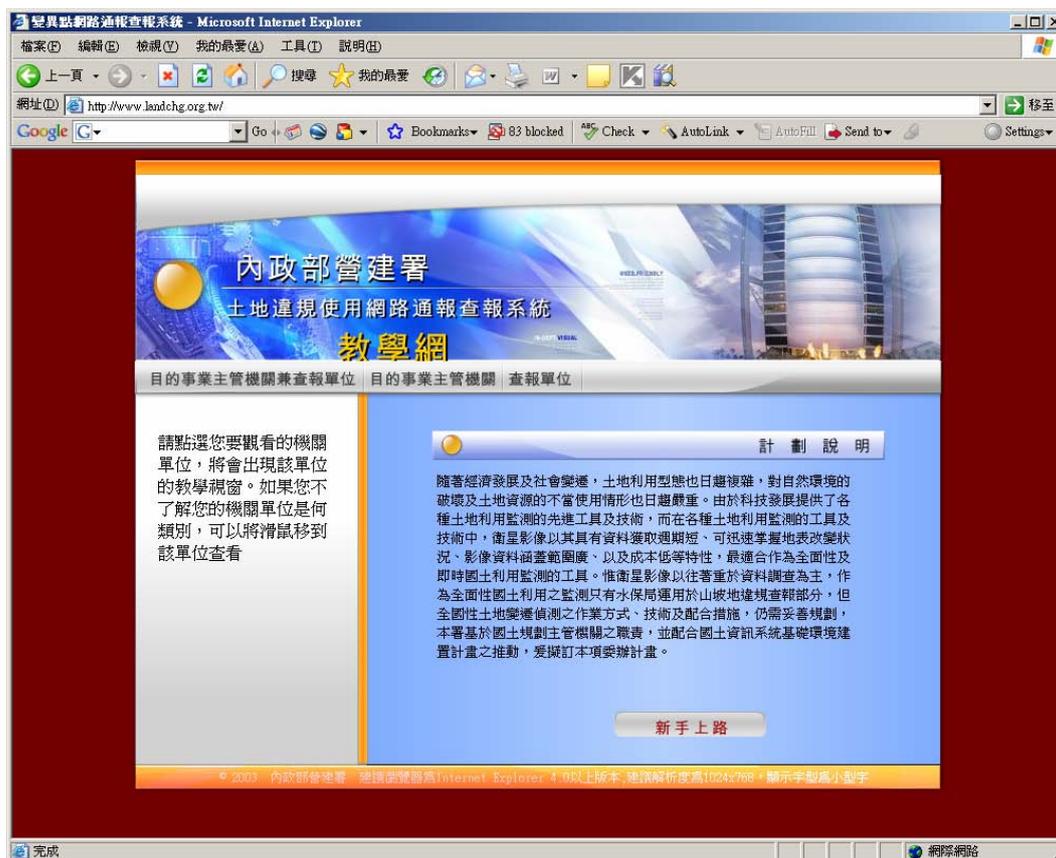
圖 5.1-4 多媒體互動教學網 (e-Learning)

原多媒體互動教學網 (e-Learning) 之建置主要是使系統所有配合單位可全盤了解整個變遷專案的查證回報作業流程，透過多媒體互動的教學方式，不同權限的使用者可逐步學習不同的系統操作方式，但隨著系統功能不斷的精進，目前此教學網已不敷使用，在重新檢討與規劃該教學網的系統操作教學流程後，將原 eLearning 修改成如圖 5.1-4 所示，以期提升使用者的學習效果，降低學習成本。

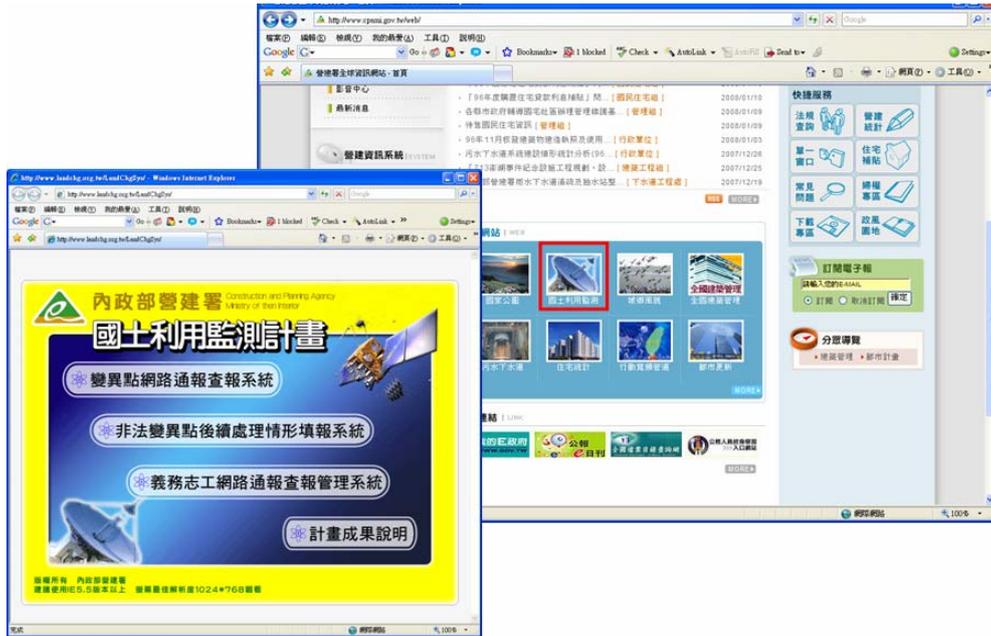
圖 5.1-8 提供營建署網站首頁連結至國土利用監測計畫網站

提供「國土利用監測計畫」的超連結服務(如圖 5.1-8)。營建署相關的使用者得以點選「國土利用監測計畫」的圖示, 便可進入一變異點網路通報查報系統、非法變異點後續處理情形填報系統、義務志工網路通報查報管理系統及計畫成果說明等系統, 進行符合其權限等級的系統操作與內容瀏覽。

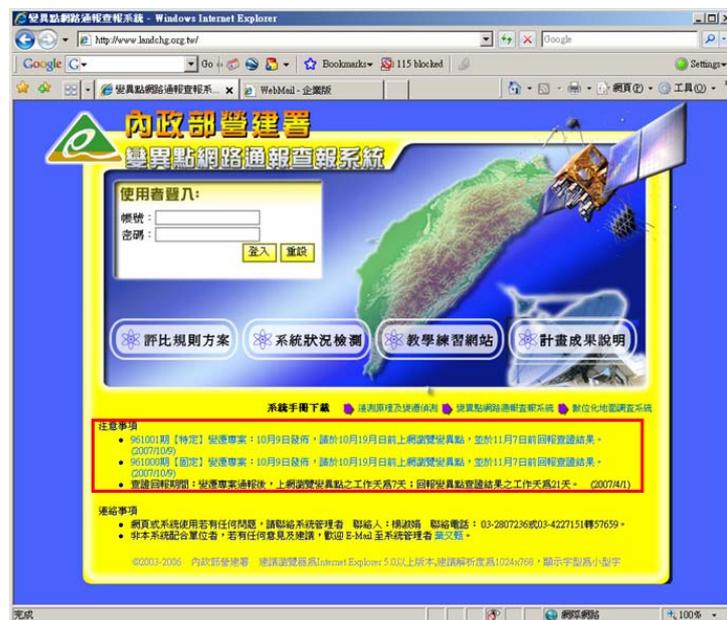
圖 5.1-9 動態訊息看板

(2)動態訊息看版：可隨時提供系統最新資訊與注意事項（如圖 5.1-9），以維持與使用者較佳的互動關係。

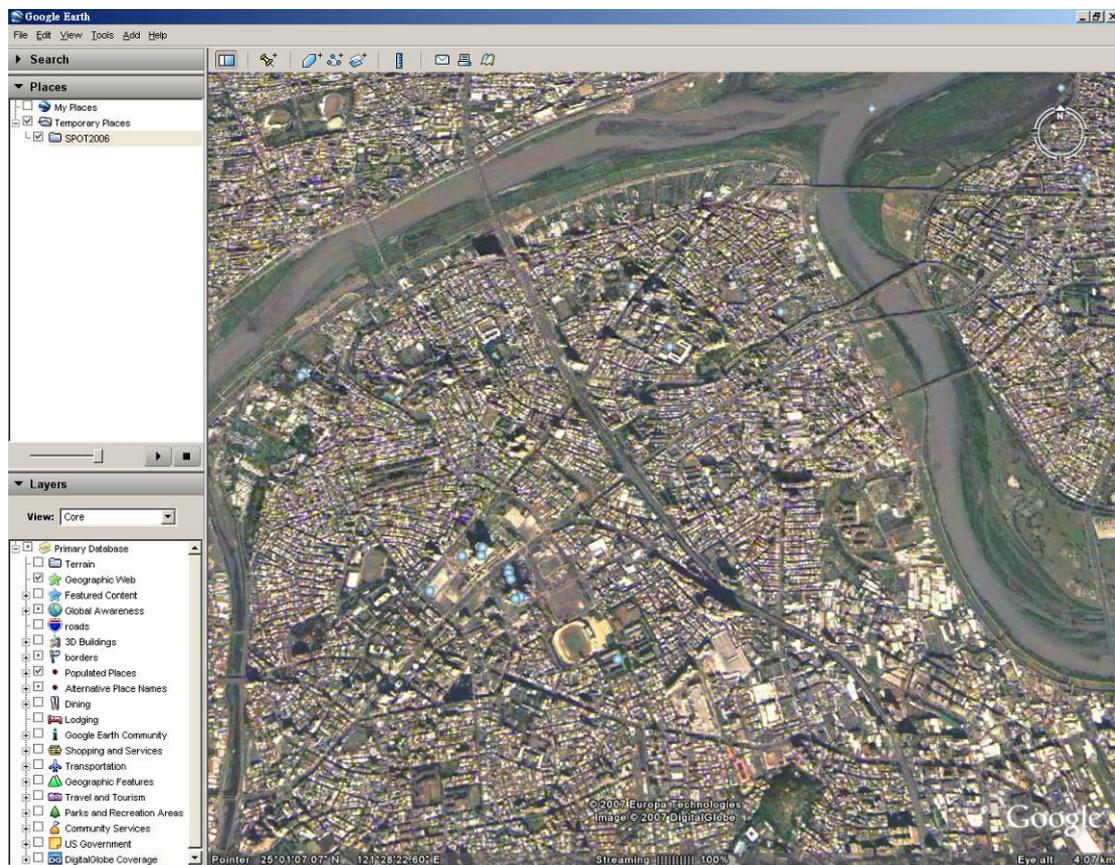
圖 5.2-1 於 GoogleEarth 內使用 SPOT 5 2.5 米高解析衛星影像

有鑑於 Google Earth 推出整合衛星/空拍圖像、地圖能力於一體的免費服務，為提供使用者更多元化的圖資瀏覽介面，今年度持續擴充 Google Earth 的檢視功能，使用者除了原可於系統下載變異點的 GoogleMap KML 檔案格式外，更提供較新且解析度較高的 SPOT 5 2.5 米的衛星影像連結(如圖 5.2-1)，讓使用者可以替換掉原 Google Earth 所提供衛星影像，以更確切了解變異點的空間資訊。

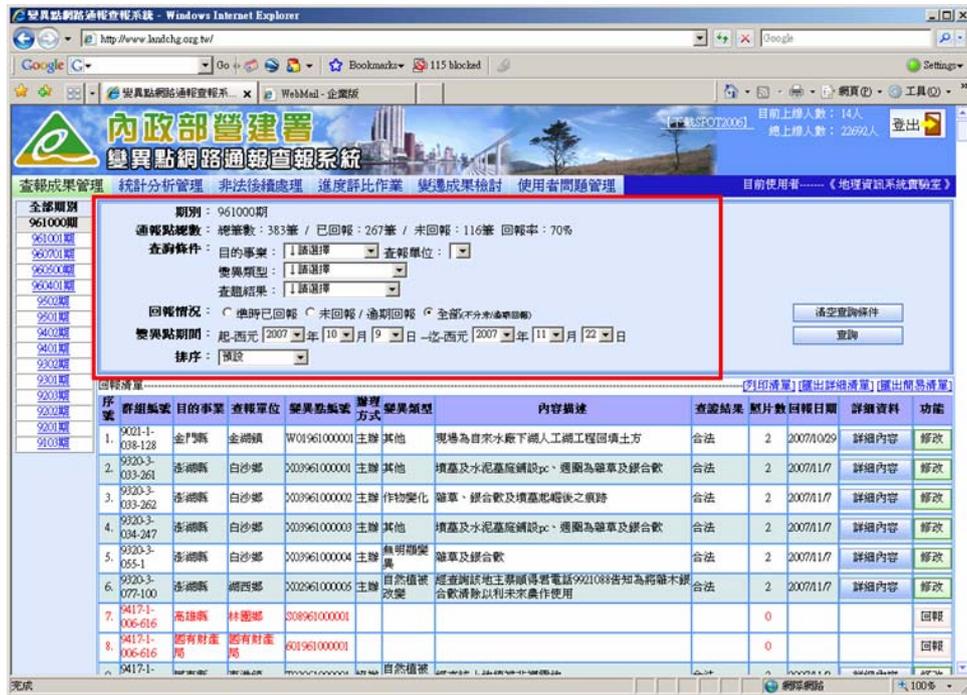
圖 5.3-1 擴充查報成果的查詢管理機制

隨著歷年查證回報的資料量逐漸累積，為使管理者更清楚掌握回報情況，提供更多元、更豐富、更彈性的查詢條件(如圖 5.3-1)，讓管理者可隨時依其所需快速取得各期的回報記錄，以輔助後續的各項

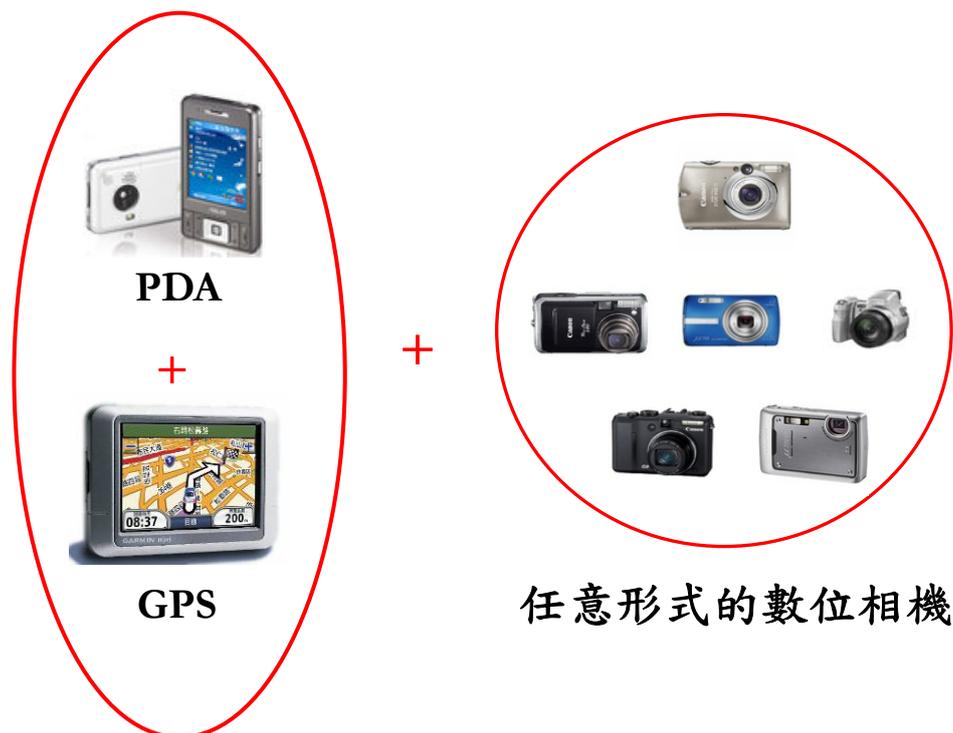
圖 6-1 地面調查系統整合及架構規劃圖

依據土地利用變遷偵測管理系統整個作業流程，包括土地利用之變異點比對及通報作業、變異點查報及回報作業等程序。其中變異點比對及通報作業使用衛星影像產生相關之變異點空間資訊，並透過建置於網際網路之 WebGIS 系統進行通報，這些工作皆可於辦公室中達成。但是，對於變異點查報及回報作業，除變異點之查詢及下載作業可於辦公室中處理外，其餘則必須進行變異點之現地調查，這些變異點可能出現於市區及鄉村，可能是都市計畫區或農地，亦可能出現於海邊及深山之中，因此必須配合一套建置完整之數位化地面調查系統，進行現地調查之地圖導航、變異點座標之定位及土地利用之現況拍攝作業，圖 6-1 為地面調查系統整合及架構規劃圖。

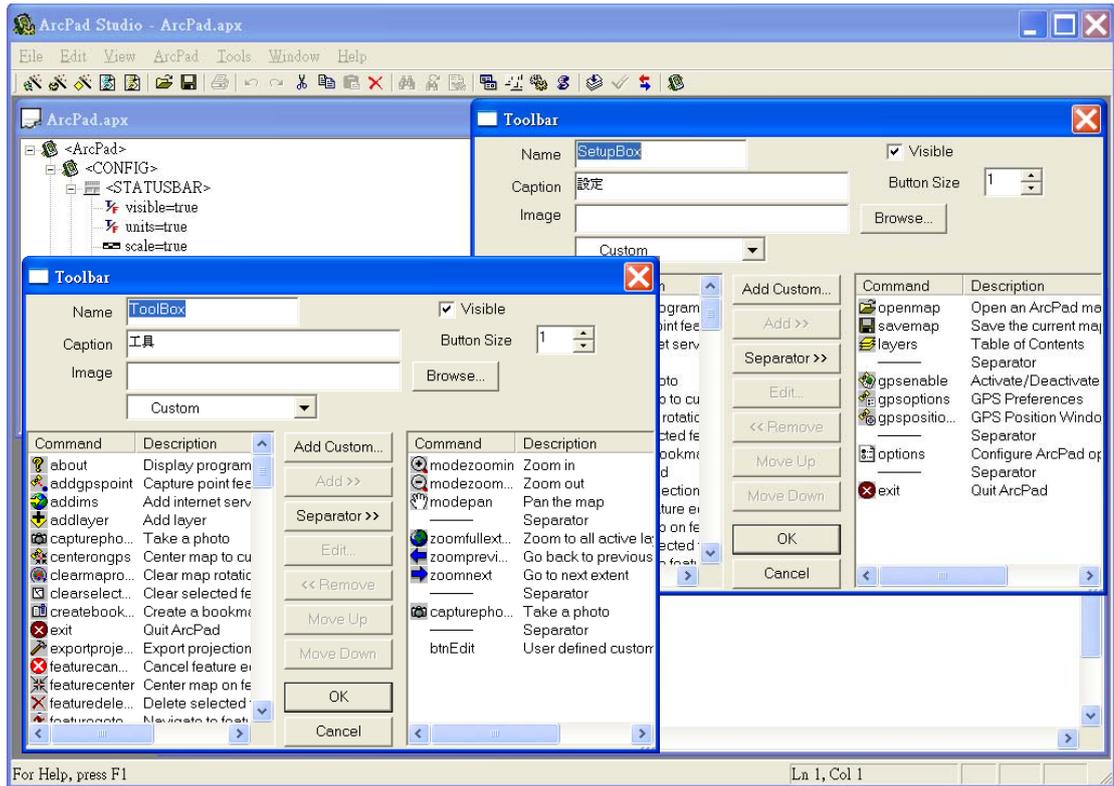
圖 6.1-1 數位化地面調查系統之 Arcpad Studio 7.0 設計開發畫面

1. 設定列模組，本模組用來開啟及儲存現地調查之圖資系統設定，以及設定、啟動及監看 GPS 定位狀態，並利用定位資訊來自動旋轉地圖及輔助導航。
2. 工具列模組，本模組用來放大縮小及平移顯示圖資，及作變異點查詢及現地之變異點土地利用現況之編輯，以及啟動 PDA 內建數位相機之拍攝功能。

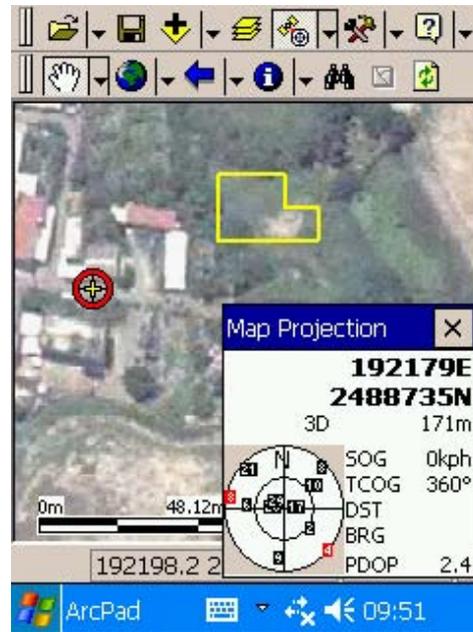
圖 6.2-1 舊版本地面調查系統現地顯示畫面

目前本系統之開發作業，採用開發、測試及試用同步進行之方式。本計畫團隊於曾於 94 年度前往台南縣楠西與南化鄉與屏東縣新園鄉進行通報點現場調查，攜帶 PDA 與 GPS，並在 PDA 置入通報點向量圖資、1/5000 數位航照影像圖、1/5000 數化向量道路圖。圖 6.2-1 為舊版本地面調查系統現地顯示畫面，PDA 中不規則矩形即為查報

點之範圍，圖中十字圈則為查報者所在位置。由圖可清楚得知查報者距離查報點的距離與方向，更可正確找到查報點之正確位置。

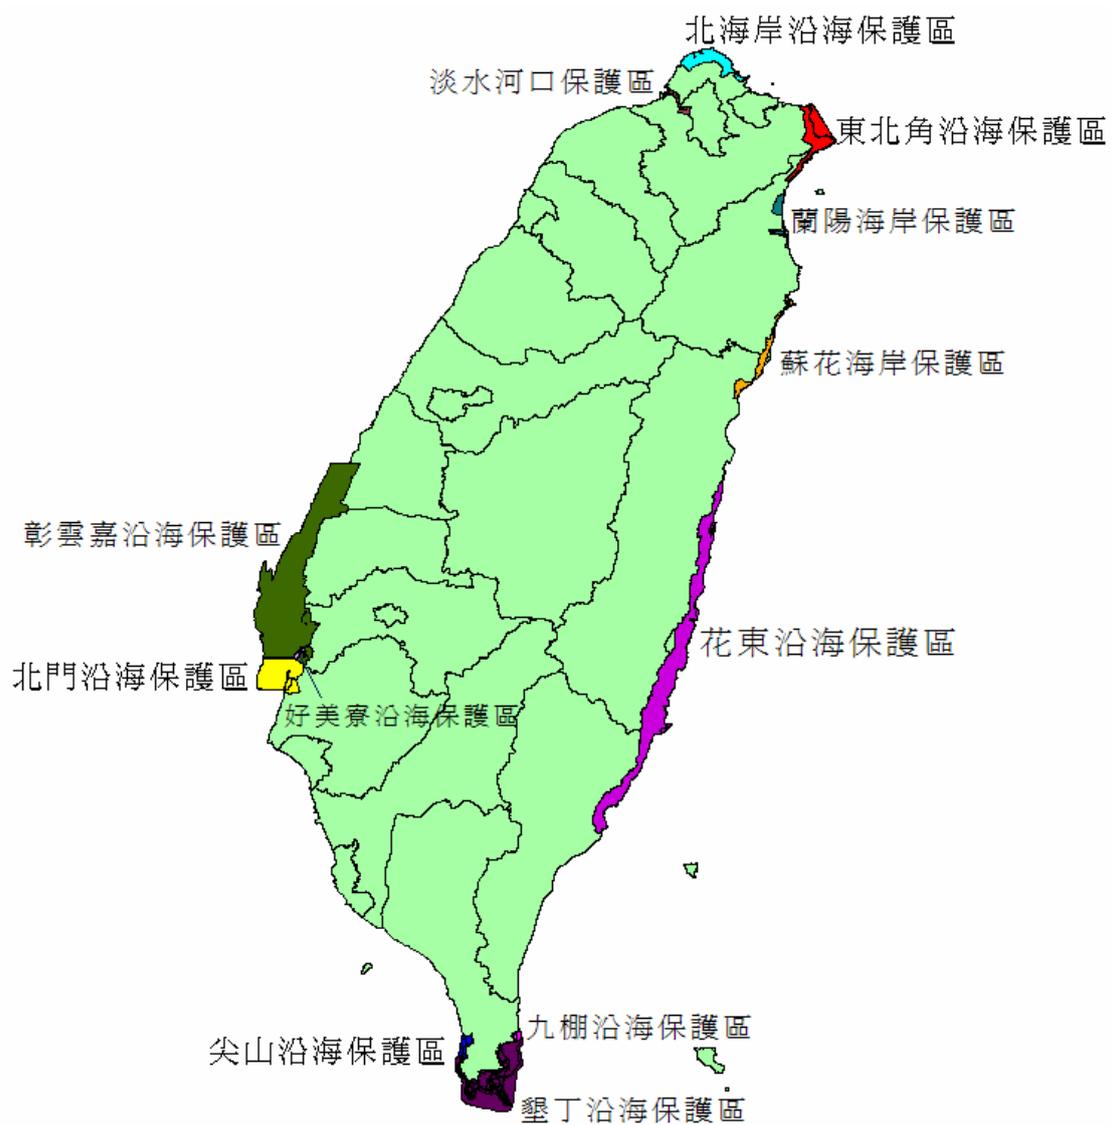
圖 7.2-1 台灣沿海保護區

第二期海岸線變遷偵測範圍，選定台灣 12 處沿海保護區為重點地區，包含九棚、北門、北海岸、好美寮、尖山、東北角、花東、淡水、彰雲嘉、墾丁國家公園、蘇花、蘭陽，見圖 7.2-1。針對台灣 12 處沿海保護區進行變遷偵測，不進行海岸線數化統計之工作項目。

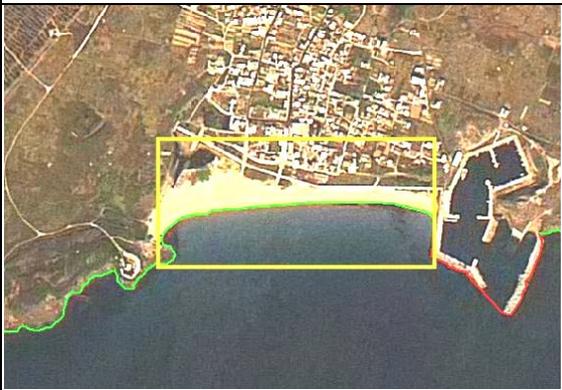
海岸線	類別	說明	影像
自然海岸線	沙灘	澎湖縣山水沙灘

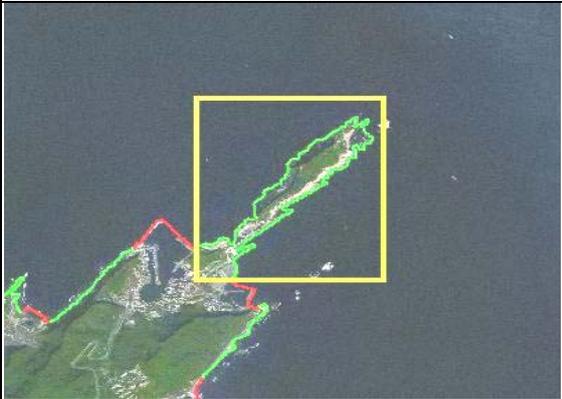
礁岩	台北縣萬里鄉(野柳)

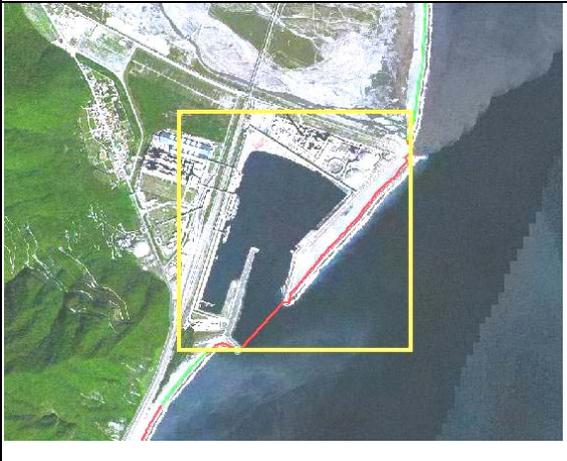
工業港	花蓮縣秀林 鄉和平水泥 工業港

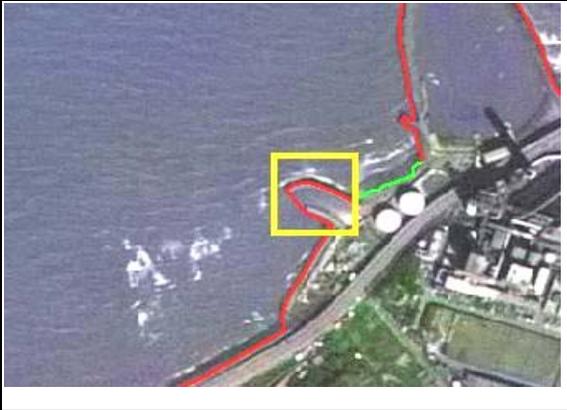
防波堤	台北縣林口鄉林口電廠防波堤

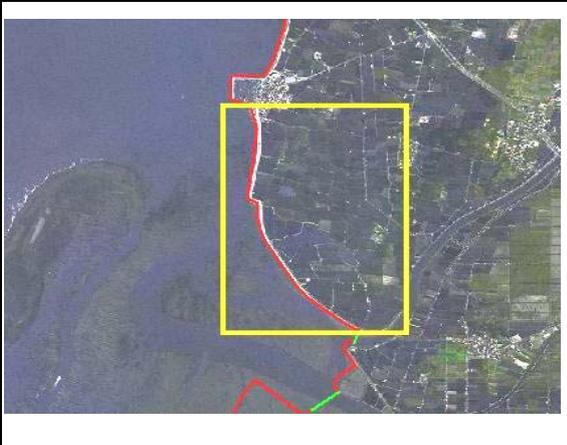
防潮堤	雲林縣口湖鄉口湖防潮堤

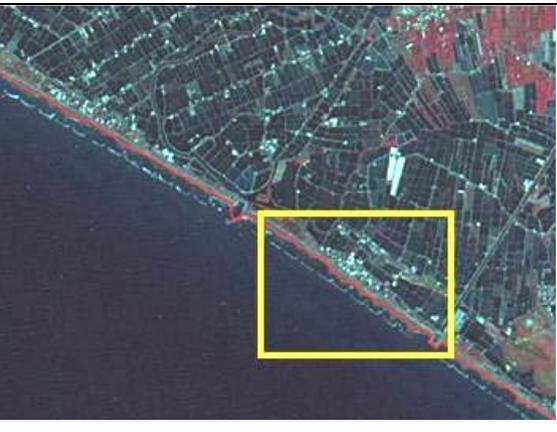
海堤	屏東縣枋寮鄉海堤

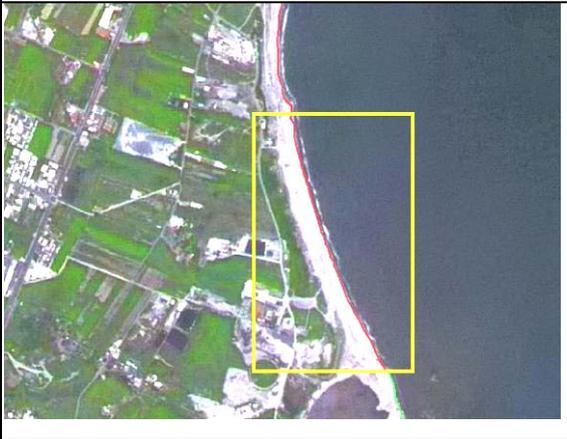
海岸線	類別	說明	影像
人工海岸線	消波塊	花蓮縣吉安鄉消波塊

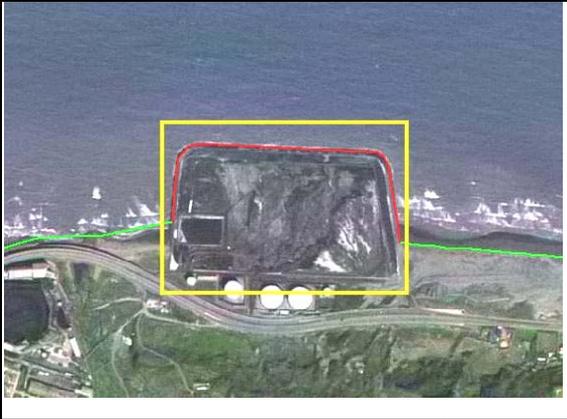
海埔新生地	台北縣林口鄉林口發電廠

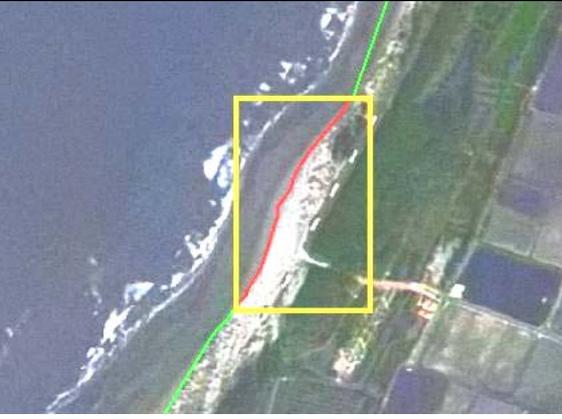
海岸線	類別	說明	影像
人工海岸線	濱海公園	台南縣北門鄉之濱海公園

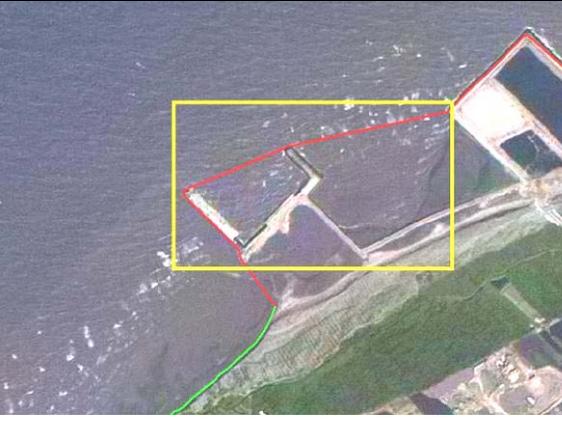
碼頭	桃園縣觀音鄉觀塘工業區

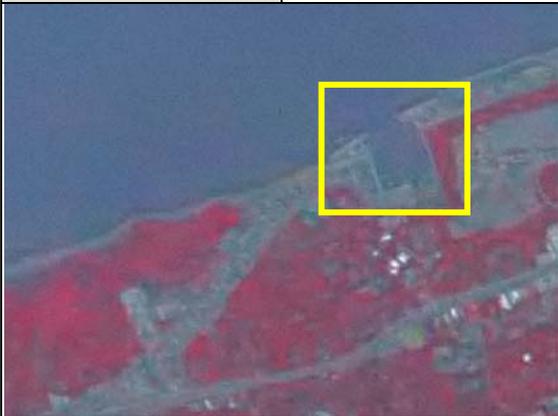
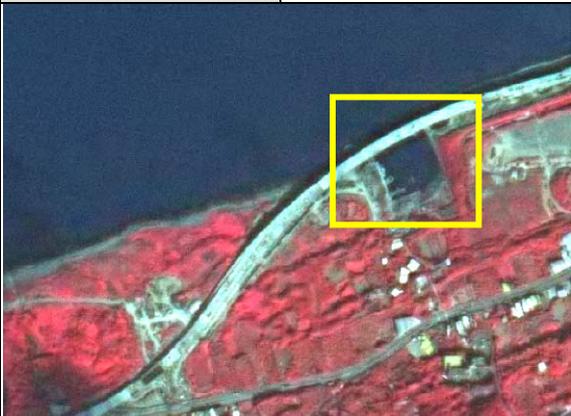
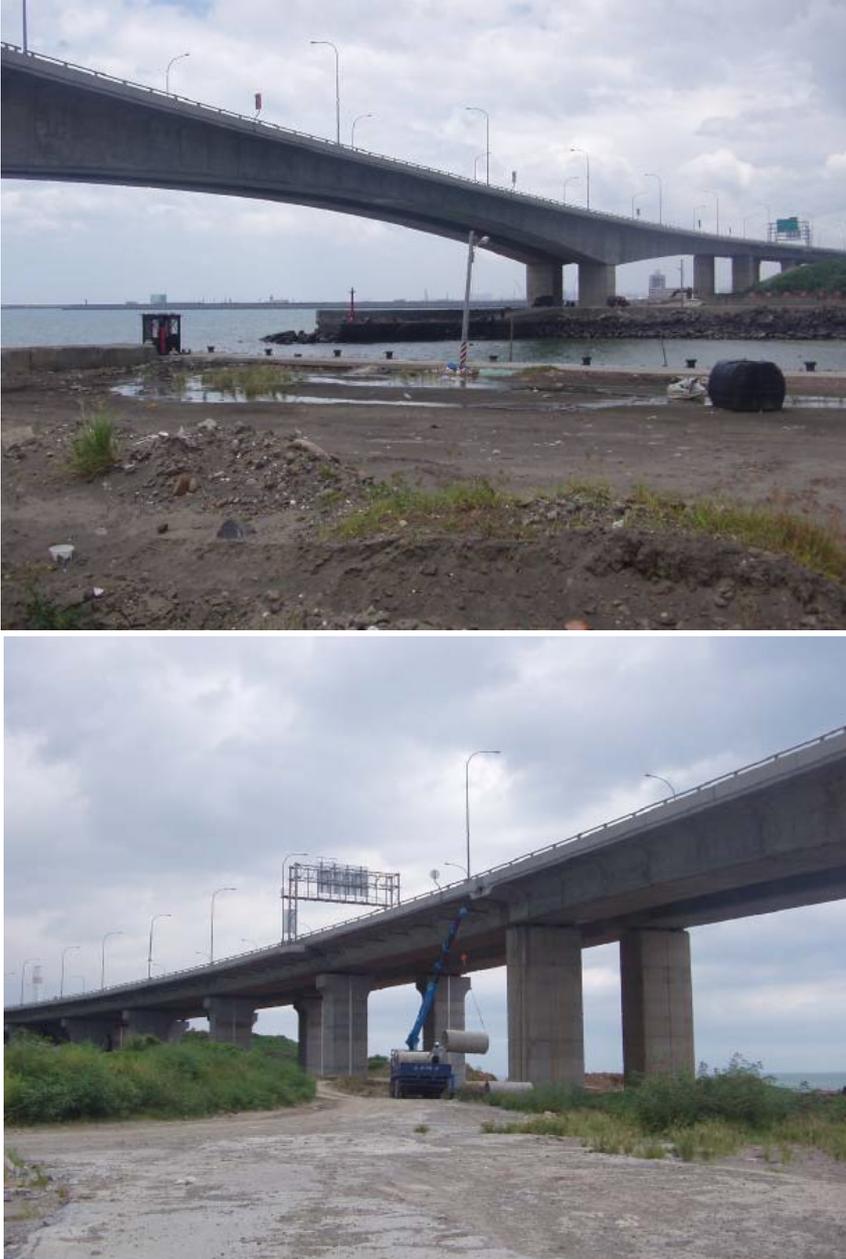
表 7.5.1-2 2007 年第一期海岸線變遷偵測變異點查證回報結果(C9601001)

專案名稱	海岸線 9601 期	變異點編號	C9601001
圖幅名稱	下罟子	變異點座標	(287505, 2781901)
前期影像拍攝日期	03/11/2006	後期影像拍攝日期	01/29/2007

變異點位置描述	台北縣八里鄉		
變異點查報單位*	八里鄉公所		
變異點查報人員*	約僱技佐許騰予	變異點查報日期*	96 年 8 月 10 日
電話*	26102621 轉 155	手機	
E-Mail	ae3845@ms.tpc.gov.tw	其他聯絡方式	
地段、地號		辦理方式	主辦/協辦
查證結果*	<input checked="" type="checkbox"/> 合法：依_____法辦理。 核准日期： 年 月 日 文號：_____ 本案因涉公路總局「興建台北港聯外道路」奉准文件非公所可查，另本工程名為「台北港聯外道路西濱快速公路八里至林口段(12K~19K)拓寬工程」 <input type="checkbox"/> 非法：違反_____法或_____規則。 處罰情形： <input type="checkbox"/> 罰鍰_____元 <input type="checkbox"/> 拆除恢復原狀 <input type="checkbox"/> 刑罰____年____月 <input type="checkbox"/> 其他_____ <input type="checkbox"/> 自然變化 <input type="checkbox"/> 無法辨識變異點位置 <input type="checkbox"/> 無法現場查驗		
變異類型*	<input checked="" type="checkbox"/> 新增人工構造物 <input type="checkbox"/> 沙洲變化 <input type="checkbox"/> 移除人工構造物 <input type="checkbox"/> 無明顯變異 <input type="checkbox"/> 其它：_____		
內容描述*	請詳細說明變異的類別，例如：新建海堤、消波塊、海埔地。 1. 變異情形： 2. 工程主辦機關：
