內政部營建署
96 年度國土利用監測計畫-
土地利用變遷偵測管理系統
規劃建置計畫

期末報告

國立中央大學太空及遙測研究中心

中華民國九十七年三月

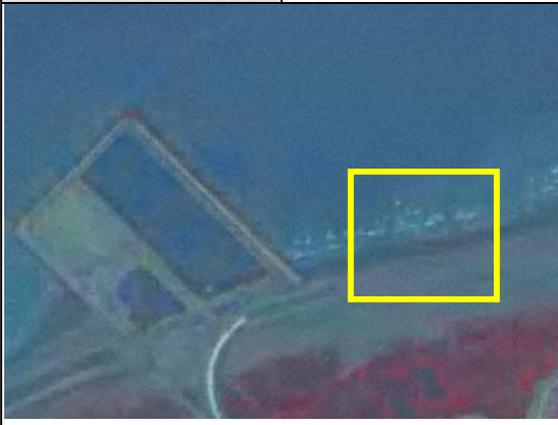
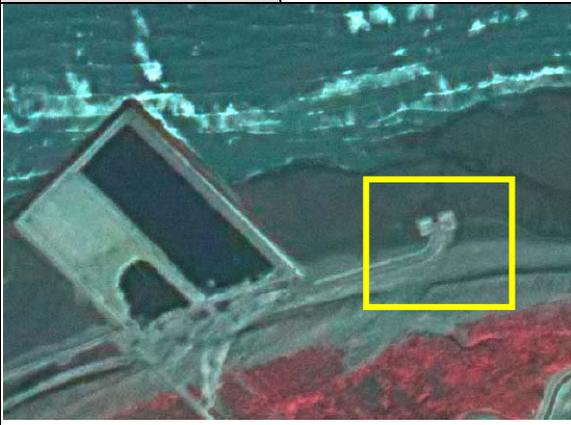
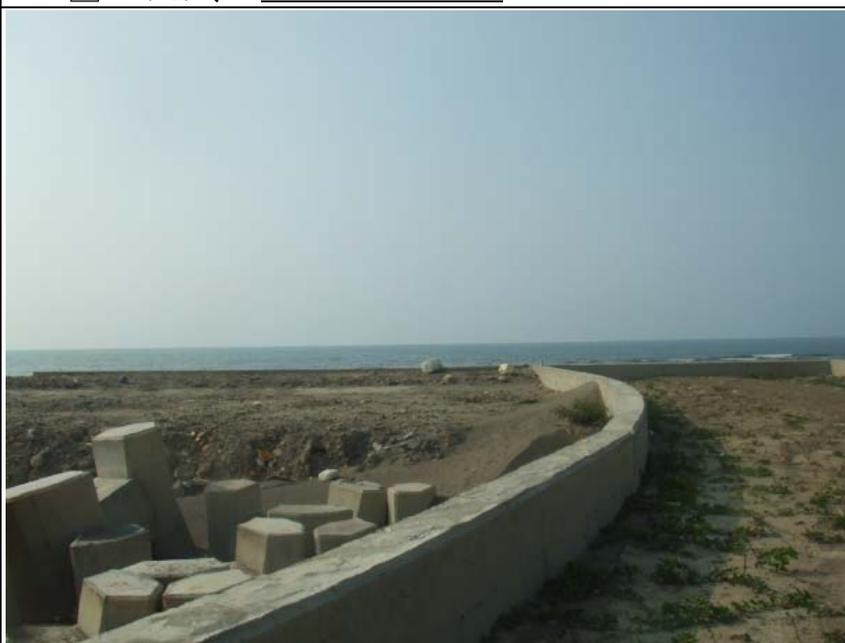
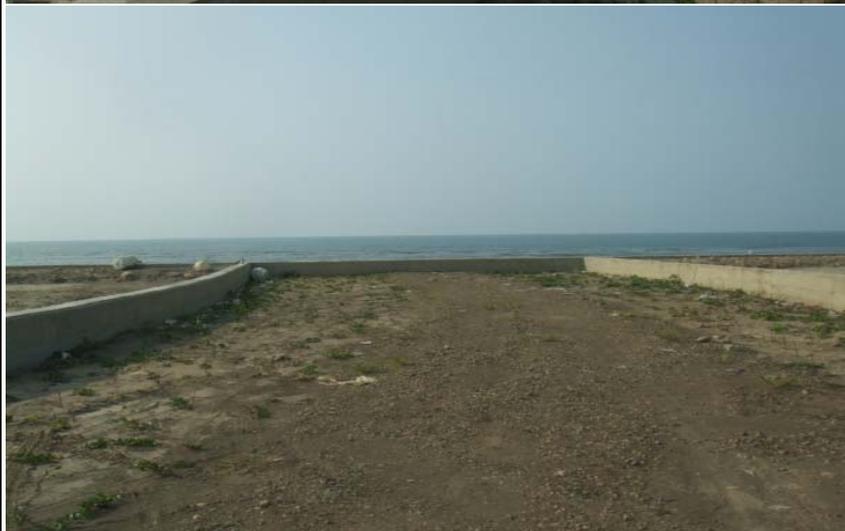
表 7.5.1-3 2007 年第一期海岸線變遷偵測變異點查證回報結果(C9601002)

專案名稱	海岸線 9601 期	變異點編號	C9601002
圖幅名稱	觀音	變異點座標	(255948, 2770913)
前期影像拍攝日期	03/11/2006	後期影像拍攝日期	01/09/2007

變異點位置描述	桃園縣觀音鄉		
變異點查報單位*	觀音工務課(違編稽查小組)		
變異點查報人員*	孔良桃等人員	變異點查報日期*	96年8月03日
電話*	03-4731137	手機	
E-Mail		其他聯絡方式	4732121 轉 356
地段、地號	觀音鄉觀音段新坡 下小段 113 地號	辦理方式	協辦
查證結果*	<input checked="" type="checkbox"/> 合法：依_____法辦理。 核准日期：95年5月09日 文號：竹政字第 0942103455 號 <input type="checkbox"/> 非法：違反_____法或_____規則。 處罰情形： <input type="checkbox"/> 罰鍰_____元 <input type="checkbox"/> 拆除恢復原狀 <input type="checkbox"/> 刑罰____年____月 <input type="checkbox"/> 其他_____ <input type="checkbox"/> 自然變化 <input type="checkbox"/> 無法辨識變異點位置 <input type="checkbox"/> 無法現場查驗		
變異類型*	<input checked="" type="checkbox"/> 新增人工構造物 <input type="checkbox"/> 沙洲變化 <input type="checkbox"/> 移除人工構造物 <input type="checkbox"/> 無明顯變異 <input type="checkbox"/> 其它：_____		
內容描述*	請詳細說明變異的類別，例如：新建海堤、消波塊、海埔地。 1.變異情形：觀音鄉桃園科技工業區主排水箱涵工程 2.工程主辦機關：亞朔開發有限公司 3.經費來源：桃園縣政府(1,333,726 元) <input type="checkbox"/> 中央自辦：_____元。 <input type="checkbox"/> 中央機關補助：_____補助_____元。

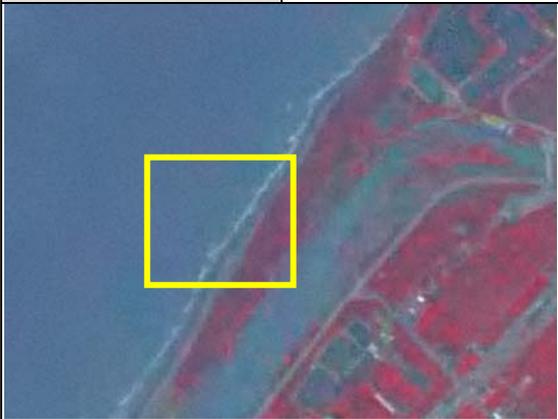
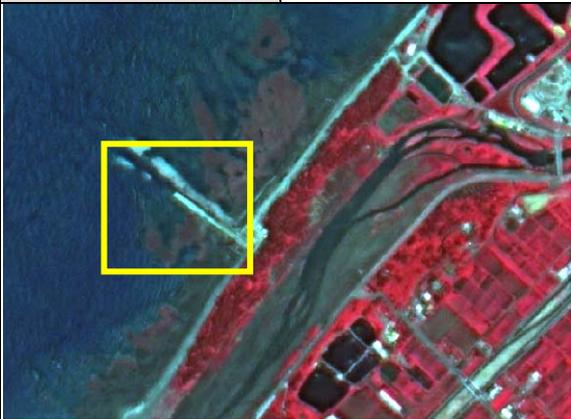
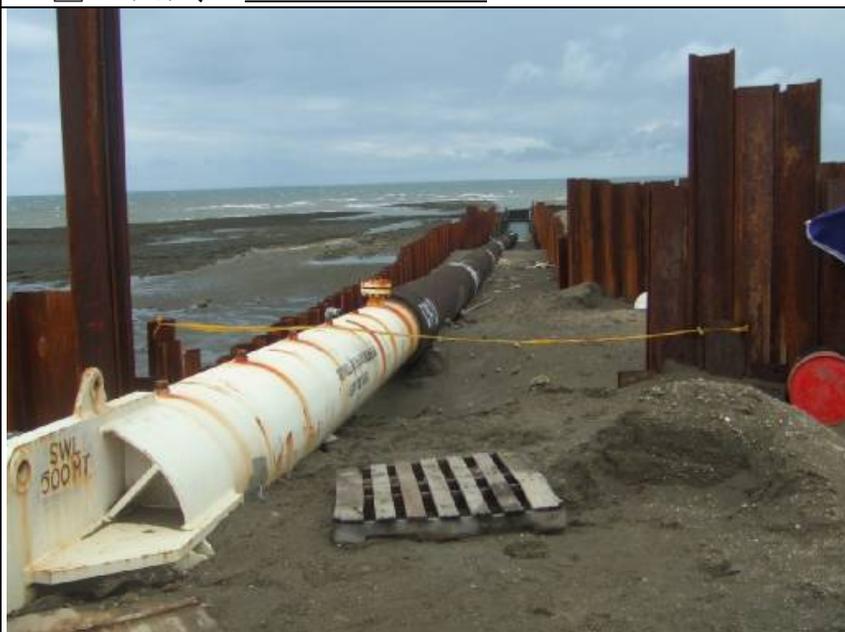
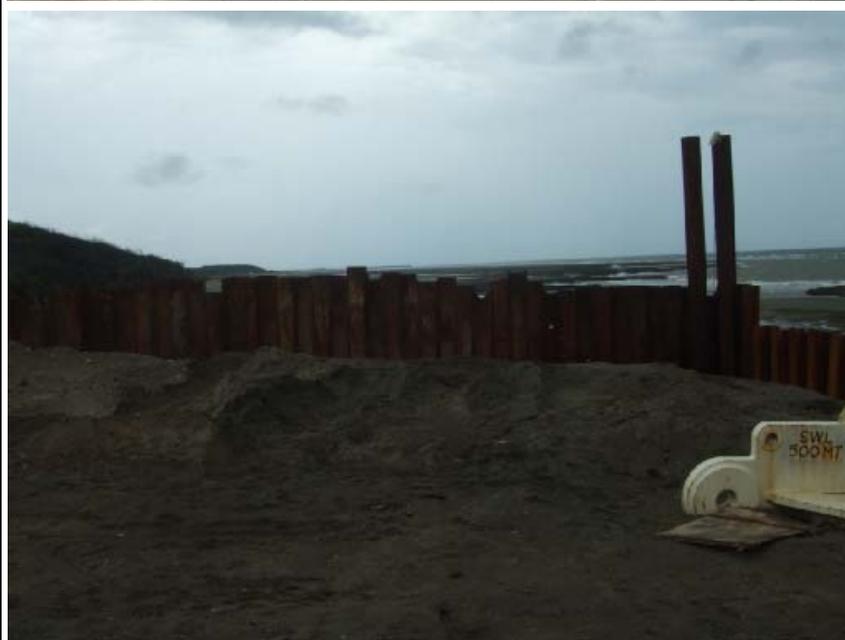
表 7.5.1-4 2007 年第一期海岸線變遷偵測變異點查證回報結果(C9601003)

專案名稱	海岸線 9601 期	變異點編號	C9601003
圖幅名稱	下厝	變異點座標	(252243, 2767793)
前期影像拍攝日期	03/11/2006	後期影像拍攝日期	06/20/2007

變異點位置描述	桃園縣觀音鄉		
變異點查報單位*	觀音工務課(違編稽查小組)		
變異點查報人員*	孔良桃等人員	變異點查報日期*	96 年 8 月 10 日
電話*	03-4731137	手機	
E-Mail		其他聯絡方式	4732121 轉 356
地段、地號	觀音鄉茄苳坑段對面厝小段 1241 地號	辦理方式	協辦
查證結果*	<input checked="" type="checkbox"/> 合法：依_____法辦理。 核准日期：95 年 5 月 09 日 文號：竹政字第 0942103455 號 <input type="checkbox"/> 非法：違反_____法或_____規則。 處罰情形： <input type="checkbox"/> 罰鍰_____元 <input type="checkbox"/> 拆除恢復原狀 <input type="checkbox"/> 刑罰____年____月 <input type="checkbox"/> 其他_____ <input type="checkbox"/> 自然變化 <input type="checkbox"/> 無法辨識變異點位置 <input type="checkbox"/> 無法現場查驗		
變異類型*	<input checked="" type="checkbox"/> 新增人工構造物 <input type="checkbox"/> 沙洲變化 <input type="checkbox"/> 移除人工構造物 <input type="checkbox"/> 無明顯變異 <input type="checkbox"/> 其它：_____		
內容描述*	請詳細說明變異的類別，例如：新建海堤、消波塊、海埔地。 1. 變異情形：觀音鄉大潭上岸段路上管線用地 2. 工程主辦機關：中國石油股份有限公司液化天然氣工程處 3. 經費來源： <input type="checkbox"/> 中央自辦：_____元。 <input type="checkbox"/> 中央機關補助：_____補助_____元。

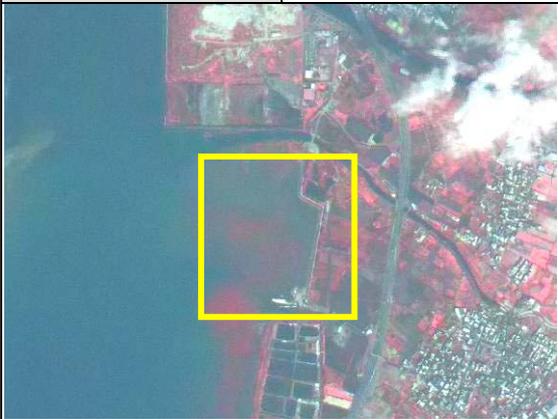
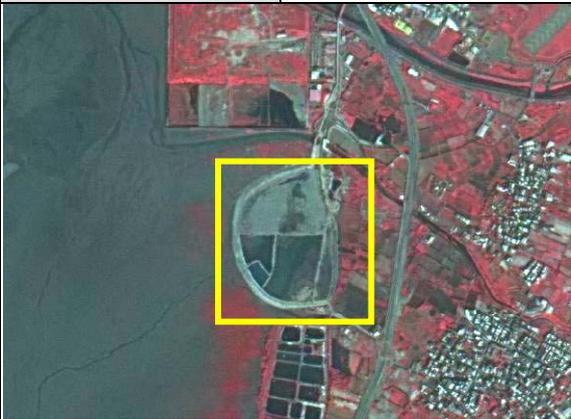
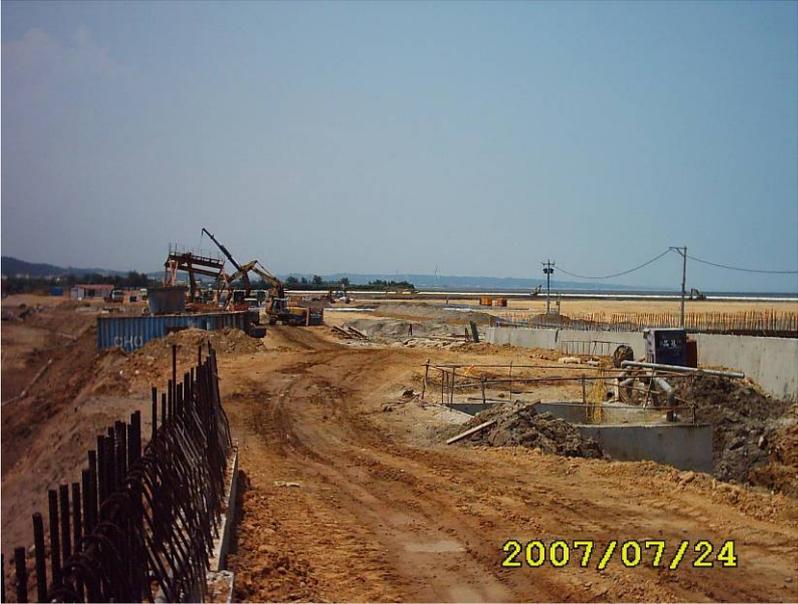
表 7.5.1-5 2007 年第一期海岸線變遷偵測變異點查證回報結果(C9601004)

專案名稱	海岸線 9601 期	變異點編號	C9601004
圖幅名稱	浸水、三姓橋	變異點座標	(240475, 2743457)
前期影像拍攝日期	03/11/2006	後期影像拍攝日期	01/09/2007

變異點位置描述	新竹市香山區		
變異點查報單位*	新竹市香山區公所		
變異點查報人員*	林肇邦	變異點查報日期*	96 年 7 月 24 日
電話*	03-5307105 轉 203	手機	0918451025
E-Mail	51020@ems.hccg.gov.tw	其他聯絡方式	
地段、地號	新竹市香濱段 1003-6 地號等 13 筆 土地	辦理方式	主辦／協辦
查證結果*	<input checked="" type="checkbox"/> 合法：依區域計畫法、非都市土地開發審議作業規範及海埔地開發管理辦法辦理。 核准日期：94 年 9 月 21 日 文號：內政部 94.9.21 台內營字第 0940085827 號函 <input type="checkbox"/> 非法：違反_____法或_____規則。 處罰情形： <input type="checkbox"/> 罰鍰_____元 <input type="checkbox"/> 拆除恢復原狀 <input type="checkbox"/> 刑罰___年___月 <input type="checkbox"/> 其他_____ <input type="checkbox"/> 自然變化 <input type="checkbox"/> 無法辨識變異點位置 <input type="checkbox"/> 無法現場查驗		
變異類型*	<input checked="" type="checkbox"/> 新增人工構造物 <input type="checkbox"/> 沙洲變化 <input type="checkbox"/> 移除人工構造物 <input type="checkbox"/> 無明顯變異 <input type="checkbox"/> 其它：_____		
內容描述*	請詳細說明變異的類別，例如：新建海堤、消波塊、海埔地。 1. 變異情形：海埔地開發包含新建海堤、消波塊、海埔地

<p>及污水處理廠構造體等建設</p> <p>2.工程主辦機關：新竹市政府</p> <p>3.經費來源：中央約 93%、地方約 7%</p> <p><input type="checkbox"/>中央自辦：_____元。</p> <p><input checked="" type="checkbox"/>中央機關補助：內政部營建署補助約 1,245,586,000 元。</p> <p><input checked="" type="checkbox"/>地方自籌：76,414,000 元。</p>
變異點現場照片*

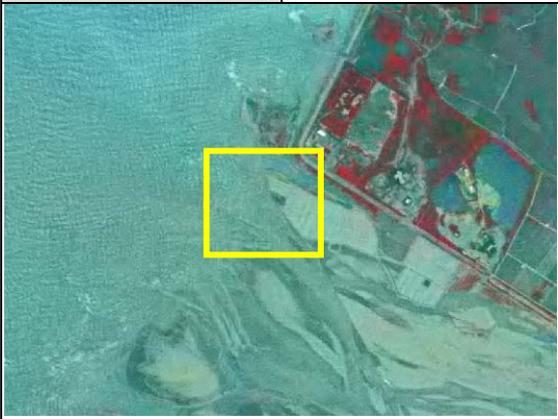
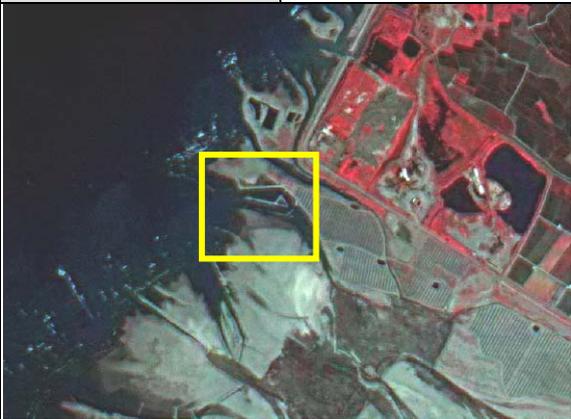
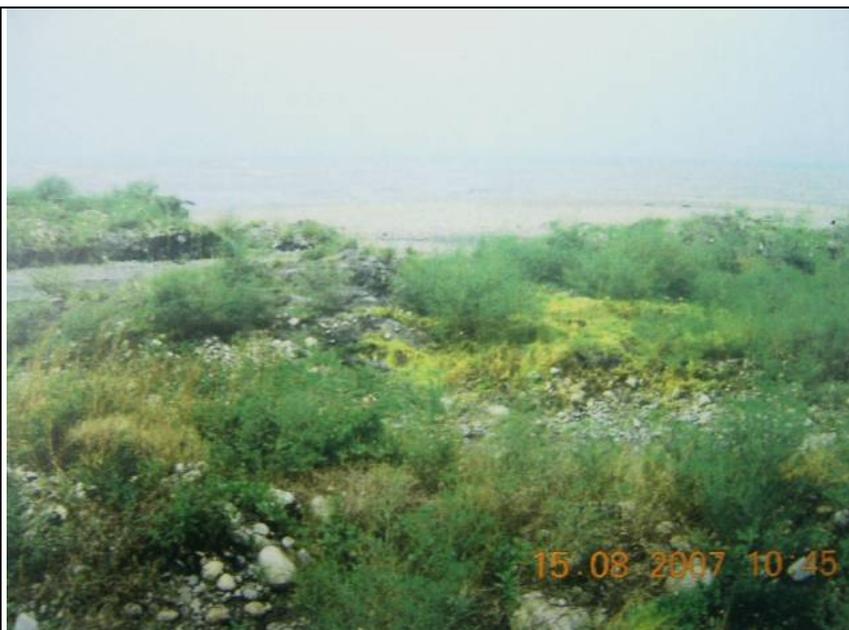
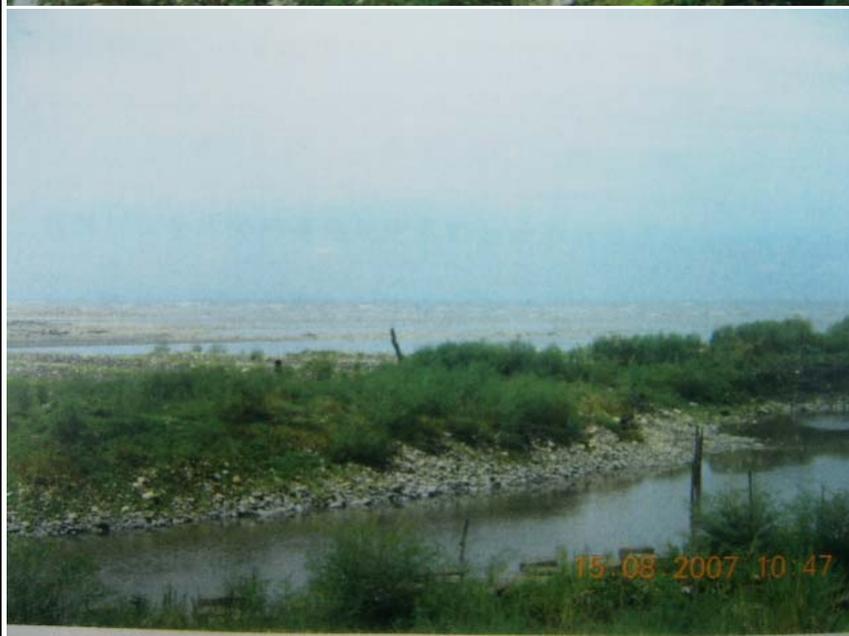
表 7.5.1-6 2007 年第一期海岸線變遷偵測變異點查證回報結果(C9601005)

專案名稱	海岸線 9601 期	變異點編號	C9601005
圖幅名稱	大安溪口	變異點座標	(208634, 2700443)
前期影像拍攝日期	03/11/2006	後期影像拍攝日期	03/03/2007

變異點位置描述	台中縣大甲鎮		
變異點查報單位*	經濟部水利署第三河川局		
變異點查報人員*	郭信國	變異點查報日期*	96 年 8 月 15 日
電話*	04-22203151#289	手機	
E-Mail		其他聯絡方式	
地段、地號		辦理方式	主辦/協辦
查證結果*	<input type="checkbox"/> 合法：依_____法辦理。 核准日期： 年 月 日 文號：_____		
	<input type="checkbox"/> 非法：違反_____法或_____規則。 處罰情形： <input type="checkbox"/> 罰鍰_____元 <input type="checkbox"/> 拆除恢復原狀 <input type="checkbox"/> 刑罰___年___月 <input type="checkbox"/> 其他_____		
	<input checked="" type="checkbox"/> 自然變化		
	<input type="checkbox"/> 無法辨識變異點位置		
	<input type="checkbox"/> 無法現場查驗		
變異類型*	<input type="checkbox"/> 新增人工構造物 <input checked="" type="checkbox"/> 沙洲變化 <input type="checkbox"/> 移除人工構造物 <input type="checkbox"/> 無明顯變異 <input type="checkbox"/> 其它：_____		
內容描述*	請詳細說明變異的類別，例如：新建海堤、消波塊、海埔地。 1. 變異情形：潮汐變化所致之變異 2. 工程主辦機關： 3. 經費來源： <input type="checkbox"/> 中央自辦：_____元。 <input type="checkbox"/> 中央機關補助：_____補助_____元。 <input type="checkbox"/> 地方自籌：_____元。

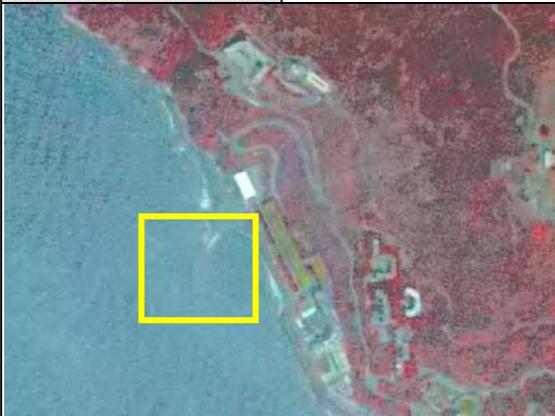
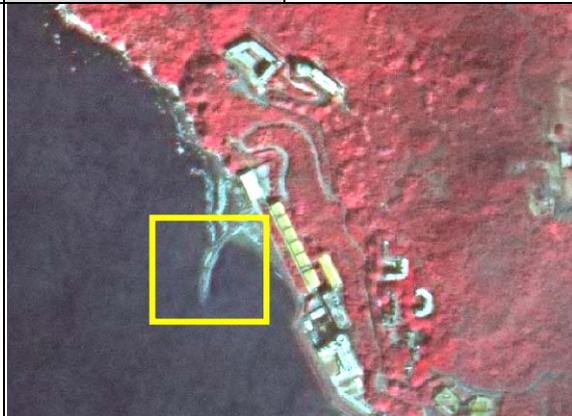
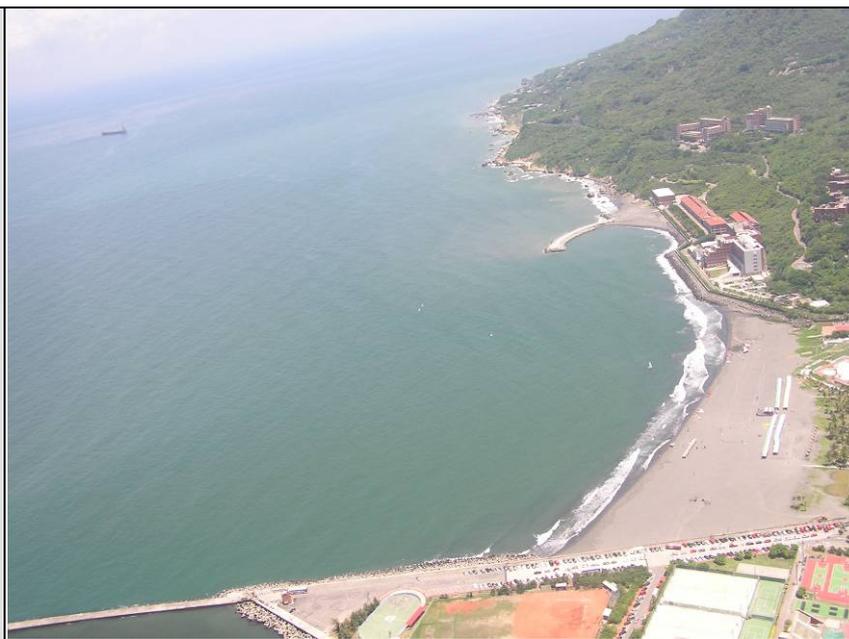
表 7.5.1-7 2007 年第一期海岸線變遷偵測變異點查證回報結果(C9601006)

專案名稱	海岸線 9601 期	變異點編號	C9601006
圖幅名稱	壽山	變異點座標	(173147, 2503843)
前期影像拍攝日期	03/15/2006	後期影像拍攝日期	02/04/2007

變異點位置描述	高雄市鼓山區		
變異點查報單位*	高雄市政府工務局		
變異點查報人員*	黃顯琇	變異點查報日期*	96 年 07 月 24 日
電話*	07-3368333 轉 2253	手機	
E-Mail		其他聯絡方式	
地段、地號		辦理方式	主辦
查證結果*	<input checked="" type="checkbox"/> 合法：依內政部營建署函文辦理。 核准日期：94 年 12 月 28 日 文號： <u>營署綜字第 0942923253 號</u> <input type="checkbox"/> 非法：違反_____法或_____規則。 處罰情形： <input type="checkbox"/> 罰鍰_____元 <input type="checkbox"/> 拆除恢復原狀 <input type="checkbox"/> 刑罰___年___月 <input type="checkbox"/> 其他_____		
	<input type="checkbox"/> 自然變化		
	<input type="checkbox"/> 無法辨識變異點位置		
	<input type="checkbox"/> 無法現場查驗		
變異類型*	<input checked="" type="checkbox"/> 新增人工構造物 <input type="checkbox"/> 沙洲變化 <input type="checkbox"/> 移除人工構造物 <input type="checkbox"/> 無明顯變異 <input type="checkbox"/> 其它：_____		
內容描述*	請詳細說明變異的類別，例如：新建海堤、消波塊、海埔地。 1. 變異情形：消波塊構築人工岬灣 2. 工程主辦機關：高雄市政府工務局下水道工程處 3. 經費來源： <input type="checkbox"/> 中央自辦：_____元。 <input checked="" type="checkbox"/> 中央機關補助： <u>內政部營建署補助 2,200 萬元</u> 。 <input type="checkbox"/> 地方自籌：_____元。

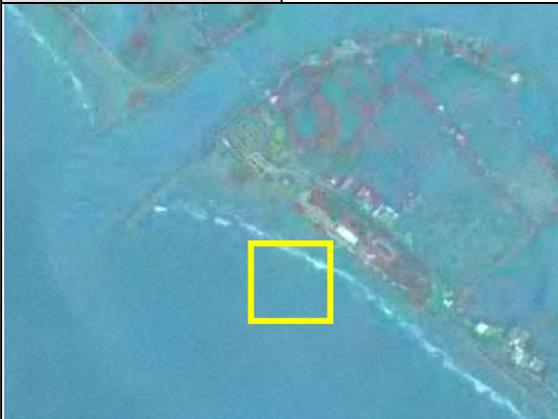
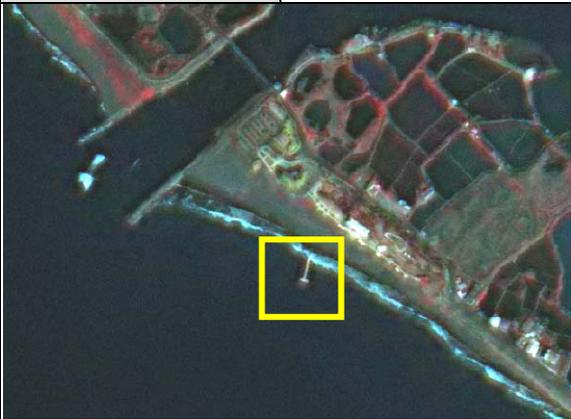
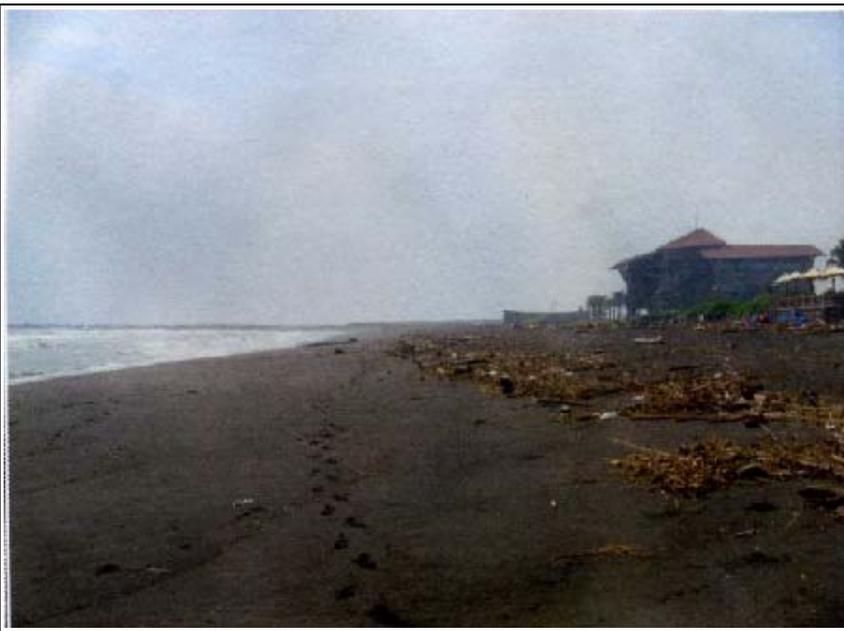
表 7.5.1-8 2007 年第一期海岸線變遷偵測變異點查證回報結果(C9601007)

專案名稱	海岸線 9601 期	變異點編號	C9601007
圖幅名稱	南平港	變異點座標	(193174, 2483177)
前期影像拍攝日期	03/15/2006	後期影像拍攝日期	02/07/2007

變異點位置描述	屏東縣東港鎮		
變異點查報單位*	屏東縣政府水利局		
變異點查報人員*	陳建誌	變異點查報日期*	96 年 8 月 14 日
電話*	08-7339202	手機	0920903859
E-Mail		其他聯絡方式	
地段、地號	東港鎮嘉南段	辦理方式	主辦/協辦
查證結果*	<input type="checkbox"/> 合法：依_____法辦理。 核准日期： 年 月 日 文號：_____		
	<input type="checkbox"/> 非法：違反_____法或_____規則。 處罰情形： <input type="checkbox"/> 罰鍰_____元 <input type="checkbox"/> 拆除恢復原狀 <input type="checkbox"/> 刑罰___年___月 <input type="checkbox"/> 其他_____		
	<input checked="" type="checkbox"/> 自然變化		
	<input type="checkbox"/> 無法辨識變異點位置		
	<input type="checkbox"/> 無法現場查驗		
變異類型*	<input type="checkbox"/> 新增人工構造物 <input checked="" type="checkbox"/> 沙洲變化 <input type="checkbox"/> 移除人工構造物 <input type="checkbox"/> 無明顯變異 <input type="checkbox"/> 其它：_____		
內容描述*	請詳細說明變異的類別，例如：新建海堤、消波塊、海埔地。 1. 變異情形： 2. 工程主辦機關： 3. 經費來源： <input type="checkbox"/> 中央自辦：_____元。 <input type="checkbox"/> 中央機關補助：_____補助_____元。 <input type="checkbox"/> 地方自籌：_____元。

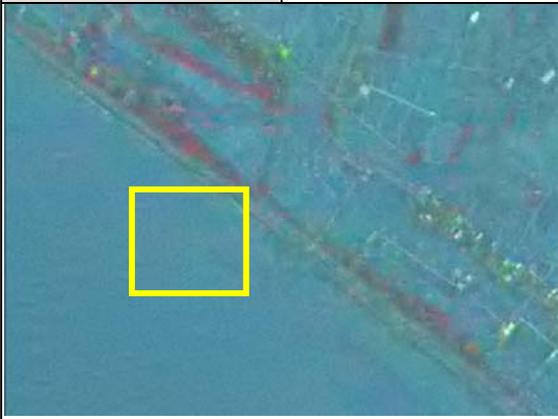
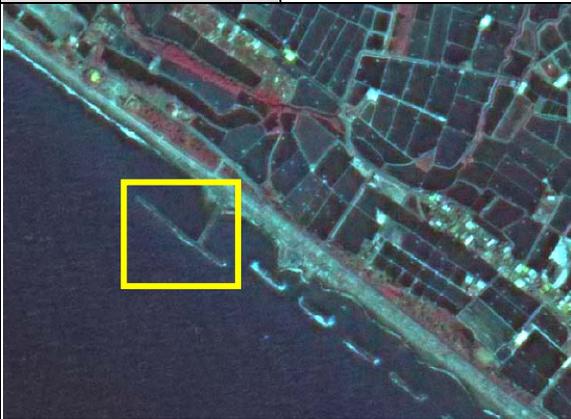
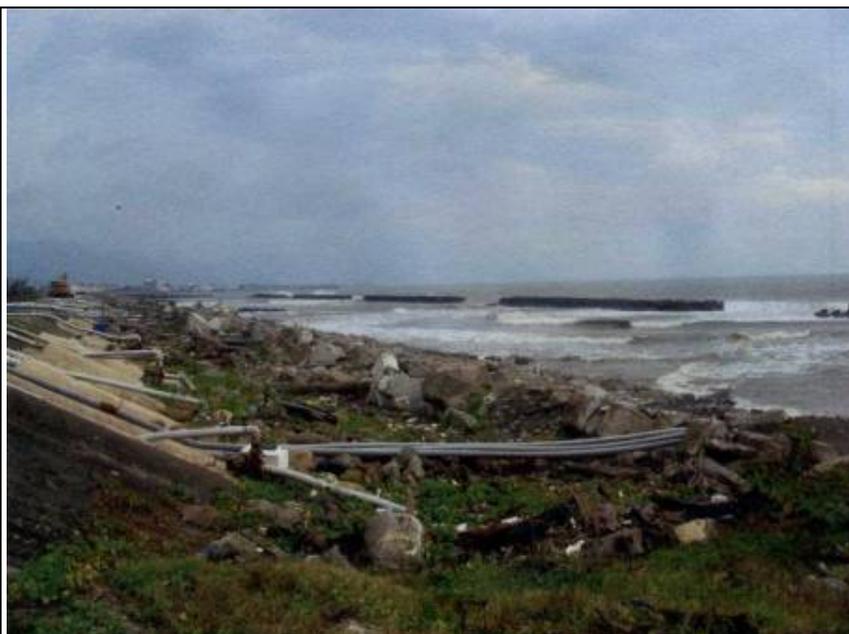
表 7.5.1-9 2007 年第一期海岸線變遷偵測變異點查證回報結果(C9601008)

專案名稱	海岸線 9601 期	變異點編號	C9601008
圖幅名稱	新龍村	變異點座標	(205598, 2475558)
前期影像拍攝日期	03/15/2006	後期影像拍攝日期	03/04/2007

變異點位置描述	屏東縣枋寮鄉		
變異點查報單位*	屏東縣政府水利局		
變異點查報人員*	陳建誌	變異點查報日期*	96 年 8 月 14 日
電話*	08-7339202	手機	0920903859
E-Mail		其他聯絡方式	
地段、地號		辦理方式	主辦/協辦
查證結果*	<input type="checkbox"/> 合法：依_____法辦理。 核准日期： 年 月 日 文號：_____		
	<input type="checkbox"/> 非法：違反_____法或_____規則。 處罰情形： <input type="checkbox"/> 罰鍰_____元 <input type="checkbox"/> 拆除恢復原狀 <input type="checkbox"/> 刑罰___年___月 <input type="checkbox"/> 其他_____		
	<input checked="" type="checkbox"/> 自然變化		
	<input type="checkbox"/> 無法辨識變異點位置		
	<input type="checkbox"/> 無法現場查驗		
變異類型*	<input type="checkbox"/> 新增人工構造物 <input type="checkbox"/> 沙洲變化 <input type="checkbox"/> 移除人工構造物 <input checked="" type="checkbox"/> 無明顯變異 <input type="checkbox"/> 其它：_____		
內容描述*	請詳細說明變異的類別，例如：新建海堤、消波塊、海埔地。 1. 變異情形： 2. 工程主辦機關： 3. 經費來源： <input type="checkbox"/> 中央自辦：_____元。 <input type="checkbox"/> 中央機關補助：_____補助_____元。 <input type="checkbox"/> 地方自籌：_____元。

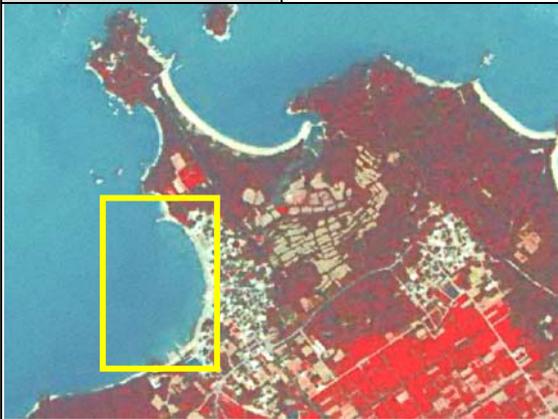
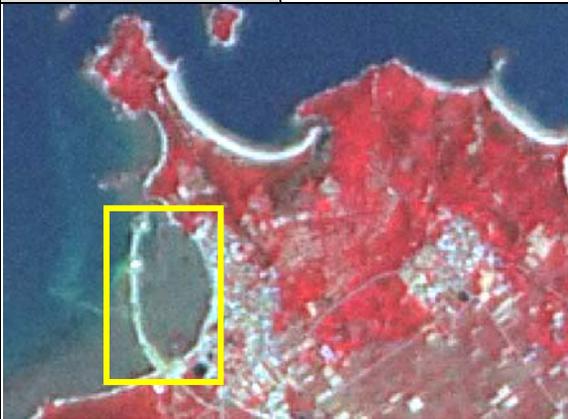
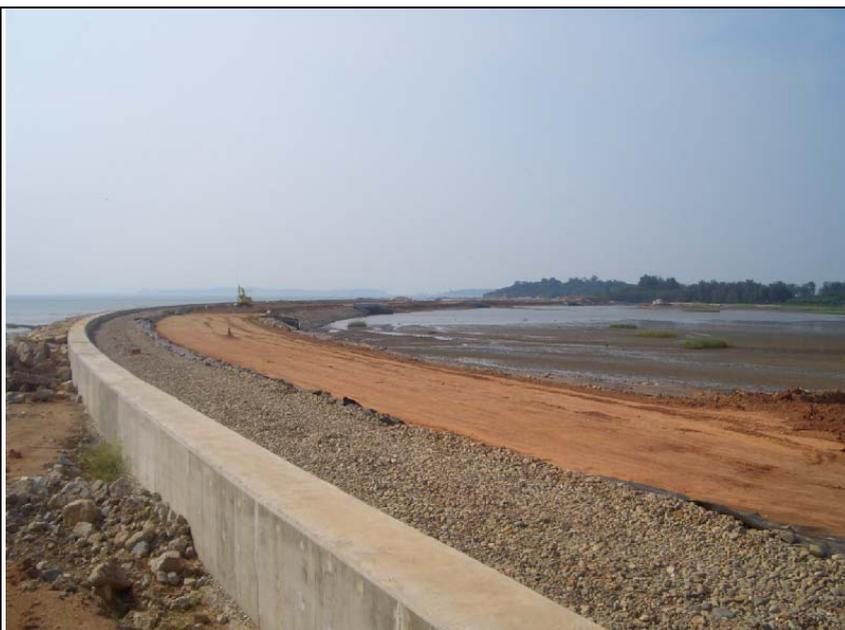
表 7.5.1-10 2007 年第一期海岸線變遷偵測變異點查證回報結果(C9601009)

專案名稱	海岸線 9601 期	變異點編號	C9601009
圖幅名稱	官澳	變異點座標	(642567, 2712436)
前期影像拍攝日期	02/11/2006	後期影像拍攝日期	04/12/2007

變異點位置描述	金門縣金沙鎮		
變異點查報單位*	金門縣政府工務局		
變異點查報人員*	楊沁杭	變異點查報日期*	96 年 07 月 23 日
電話*	082-312734	手機	
E-Mail		其他聯絡方式	
地段、地號		辦理方式	主辦/協辦
查證結果*	<input checked="" type="checkbox"/> 合法：依_____法辦理。 核准日期：96 年 1 月 3 日 文號：營署園字第 0952919786 號 <input type="checkbox"/> 非法：違反_____法或_____規則。 處罰情形： <input type="checkbox"/> 罰鍰_____元 <input type="checkbox"/> 拆除恢復原狀 <input type="checkbox"/> 刑罰____年____月 <input type="checkbox"/> 其他_____ <input type="checkbox"/> 自然變化 <input type="checkbox"/> 無法辨識變異點位置 <input type="checkbox"/> 無法現場查驗		
變異類型*	<input checked="" type="checkbox"/> 新增人工構造物 <input type="checkbox"/> 沙洲變化 <input type="checkbox"/> 移除人工構造物 <input type="checkbox"/> 無明顯變異 <input type="checkbox"/> 其它：_____		
內容描述*	請詳細說明變異的類別，例如：新建海堤、消波塊、海埔地。 1. 變異情形：興建「金門縣馬山觀測站聯外道路」 2. 工程主辦機關： 3. 經費來源： <input type="checkbox"/> 中央自辦：_____元。 <input type="checkbox"/> 中央機關補助：_____補助_____元。 <input checked="" type="checkbox"/> 地方自籌：142,200,000 元。

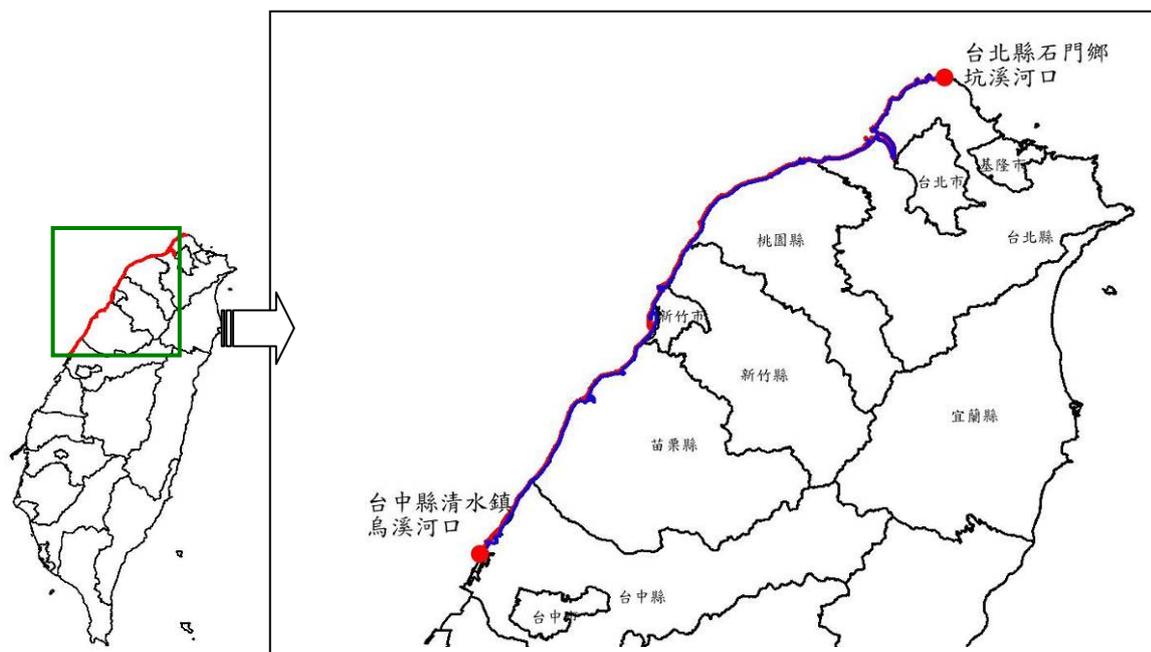
圖 7.6-1 潮位線範圍(台北縣石門鄉坑溪至台中縣清水鎮烏溪)

本計畫以台北縣石門鄉坑溪河口至台中縣龍井鄉烏溪河口之潮位線範圍(見圖 7.6-1)，針對 1993 年及 1999 年，分析同一年度不同潮高之海岸線長度變化和不同年度之等潮位線變化，進行海岸線潮位影響分析之驗證工作。表 7.6-1 為 1993 年及 1999 年所使用的影像日期及高低潮位之資料，表 7.6-2 為同一年度不同潮高之海岸線長度變化。

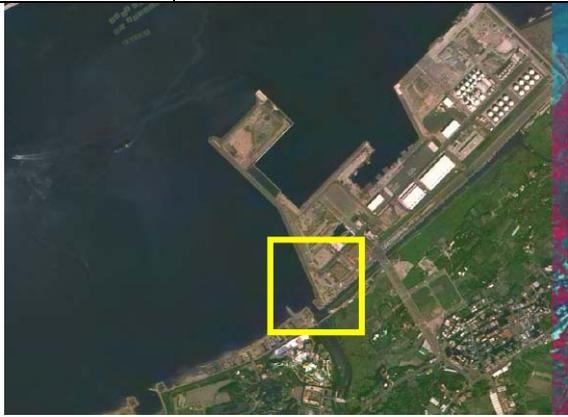
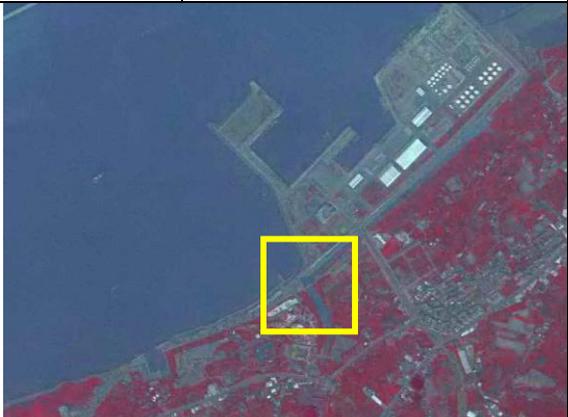
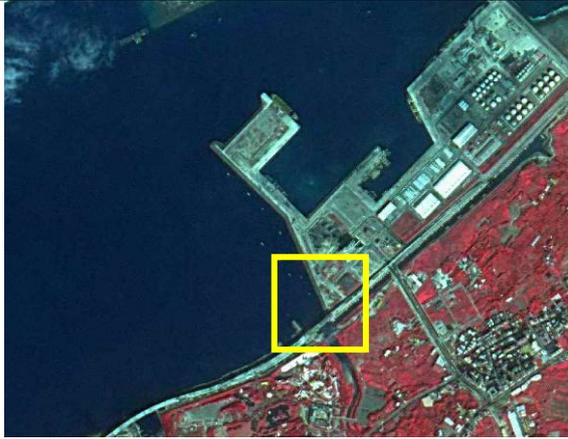
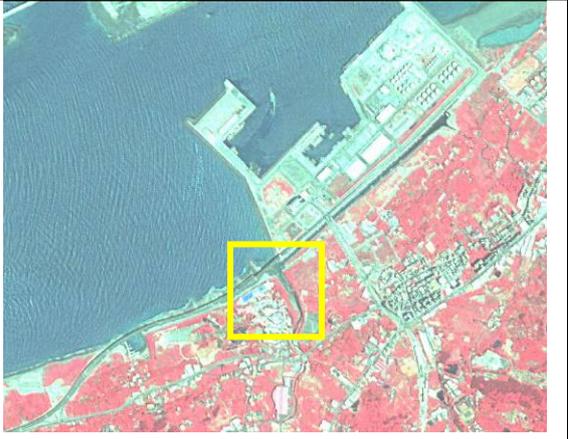
變異點編號		C9401001	
影像日期	03/06/2005	影像日期	03/11/2006

圖 7.7.1.1-1 2005 年台北縣八里鄉 台北港南側紅水仙溪口衛星影像		圖 7.7.1.1-2 2006 年台北縣八里鄉 台北港南側紅水仙溪口衛星影像	
影像日期	01/29/2007	影像日期	07/21/2007

圖 7.7.1.1-3 2007 年台北縣八里鄉 台北港南側紅水仙溪口衛星影像		圖 7.7.1.1-4 2007 年台北縣八里鄉 台北港南側紅水仙溪口衛星影像

註:查證結果為無法現場查驗，新增人工海岸線。

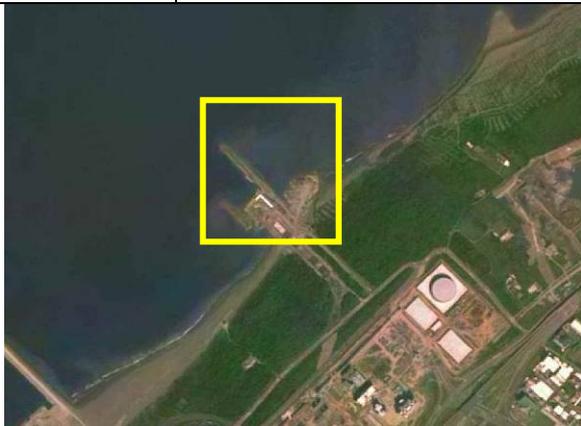
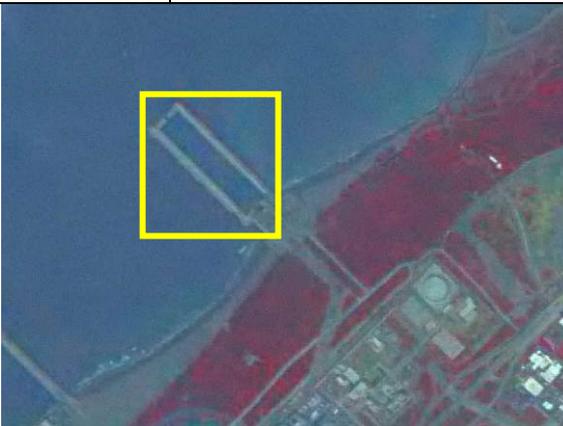
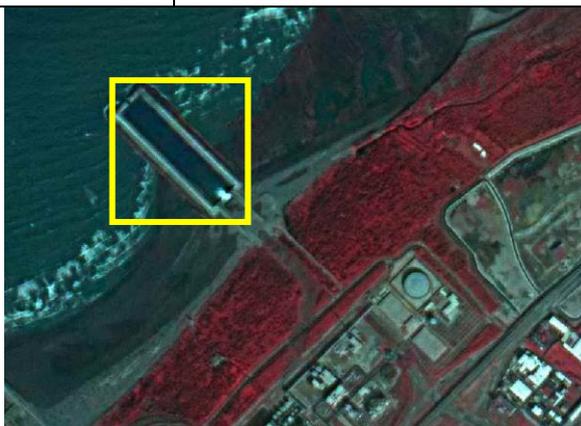
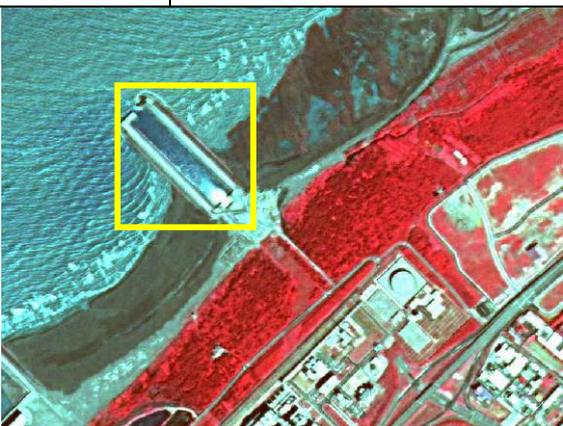
變異點編號		C9401002	
影像日期	03/06/2005	影像日期	03/11/2007

圖 7.7.1.2-1 2005 年桃園縣觀音鄉 觀塘工業區衛星影像		圖 7.7.1.2-2 2006 年桃園縣觀音鄉 觀塘工業區衛星影像	
影像日期	01/09/2007	影像日期	08/31/2007

圖 7.7.1.2-3 2007 年桃園縣觀音鄉 觀塘工業區衛星影像		圖 7.7.1.2-4 2007 年桃園縣觀音鄉 觀塘工業區衛星影像

註:查證結果為合法，新增人工海岸線。

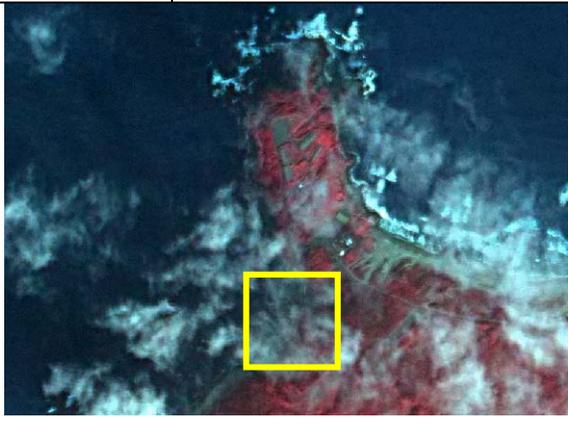
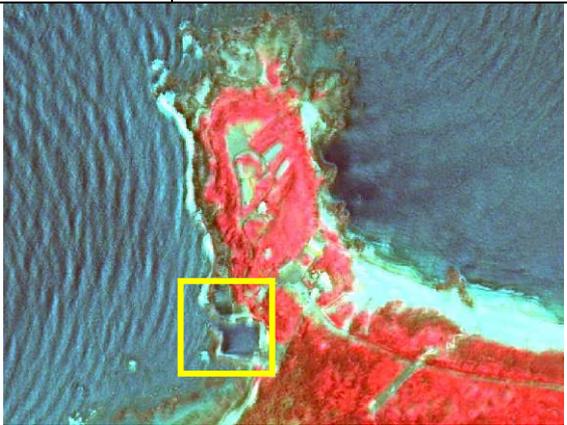
圖 7.7.1.3-3 2007 年台北縣石門鄉 麟山鼻漁港衛星影像		圖 7.7.1.3-4 2007 年台北縣石門鄉 麟山鼻漁港衛星影像

註:查證結果為新增人工海岸線。

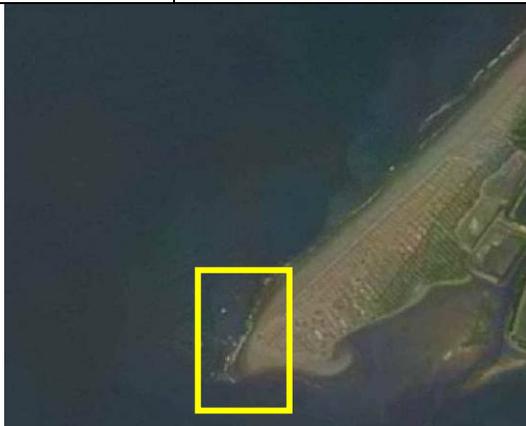
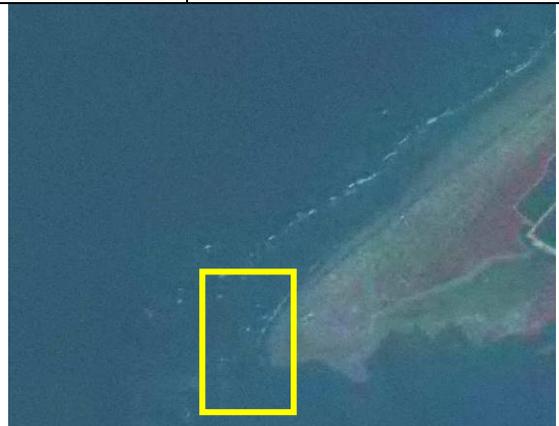
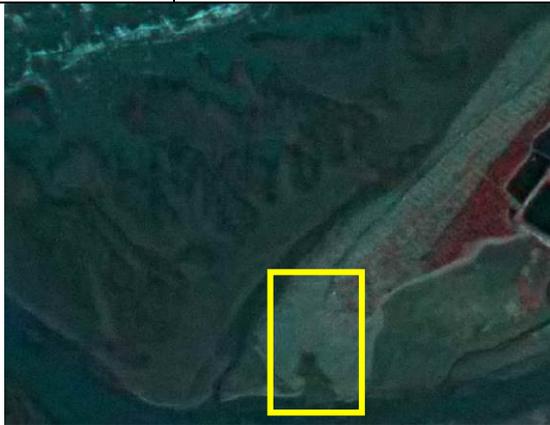
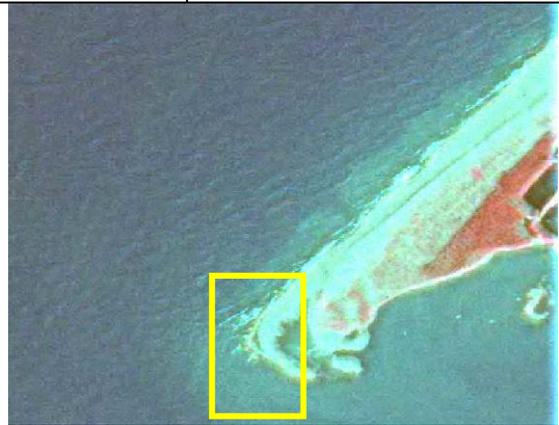
圖 7.7.1.4-1 2005 年新竹縣鳳山溪 口北岸衛星影像		圖 7.7.1.4-2 2006 年新竹縣鳳山溪 口北岸衛星影像	
影像日期	01/09/2007	影像日期	09/27/2007

註:查證結果為無明顯變異。

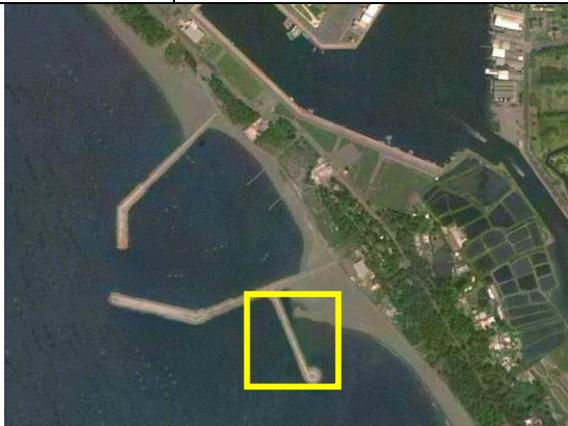
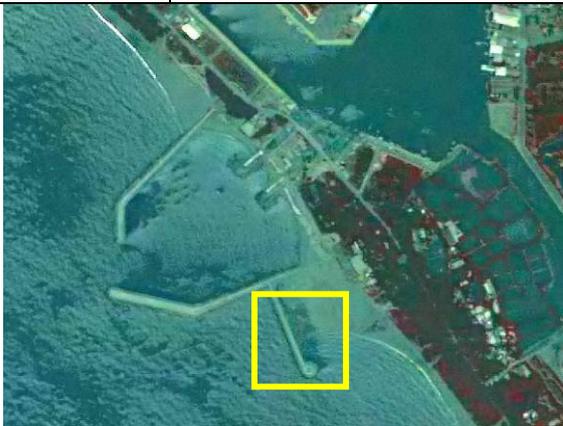
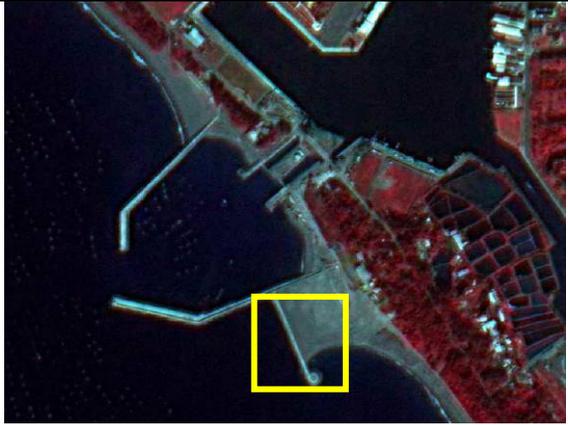
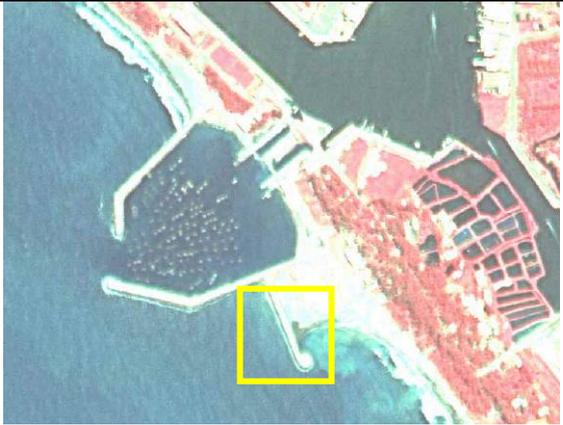
圖 7.7.1.5-1 2005 年台南市安平港 (1)衛星影像		圖 7.7.1.5-2 2006 年台南市安平港 (1)衛星影像	
影像日期	02/04/2007	影像日期	07/04/2007

註:查證結果為合法，新增人工堤。

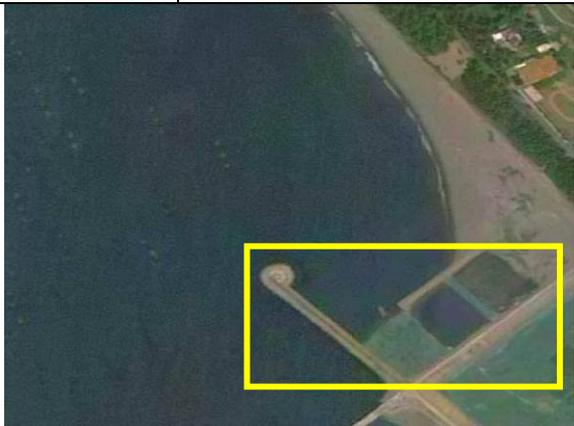
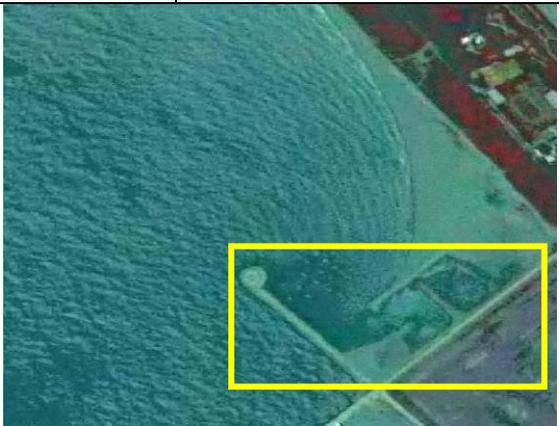
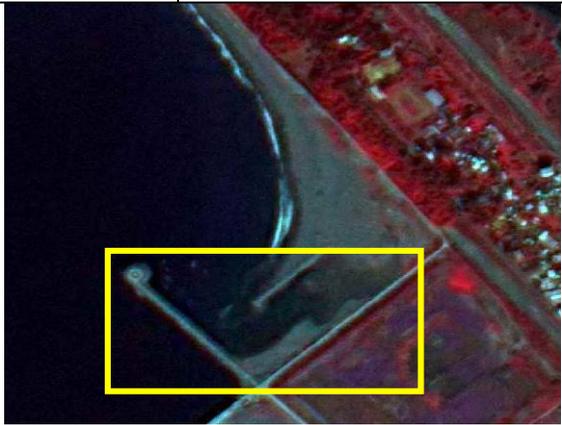
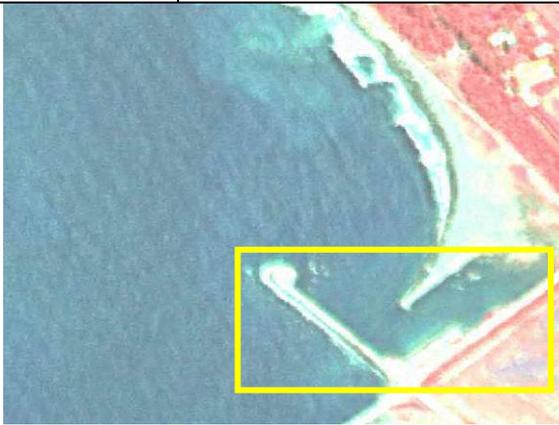
圖 7.7.1.5-1 2005 年台南縣安平港 (2)衛星影像		圖 7.7.1.5-2 2006 年台南縣安平港 (2)衛星影像	
影像日期	02/04/2007	影像日期	07/04/2007

註:查證結果為合法，新增人工堤。

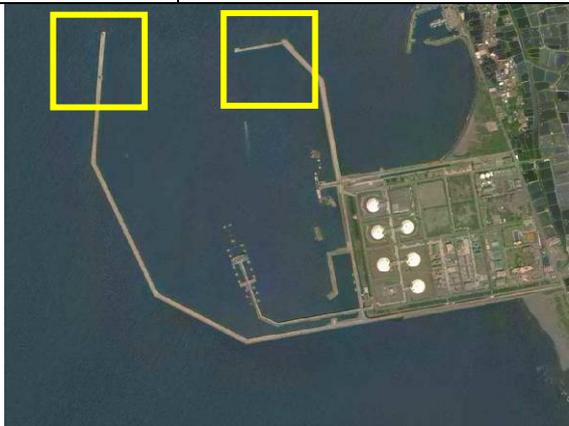
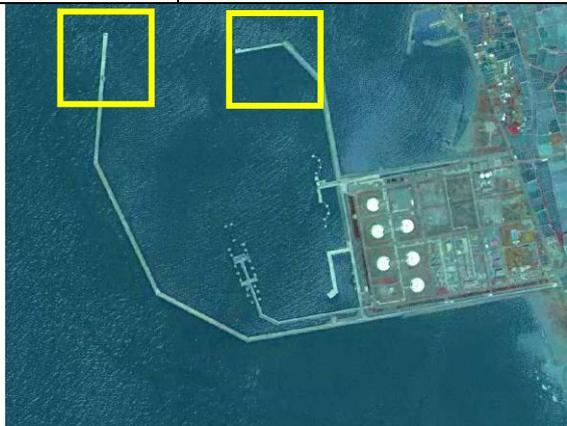
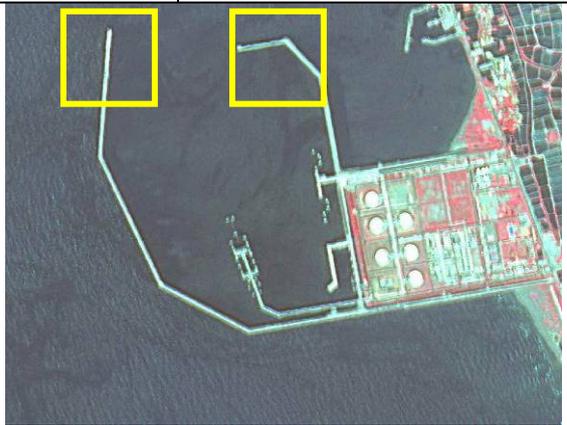
圖 7.7.1.6-1 2005 年高雄縣永安 LNG 接收站北堤衛星影像		圖 7.7.1.6-2 2006 年高雄縣永安 LNG 接收站北堤衛星影像	
影像日期	02/07/2007	影像日期	07/04/2007

註:查證結果為合法，新增防波堤。

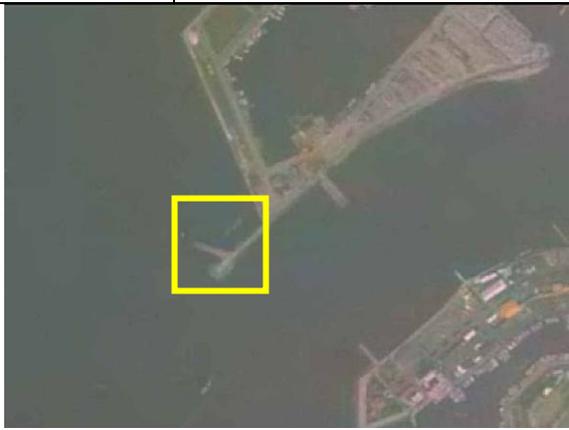
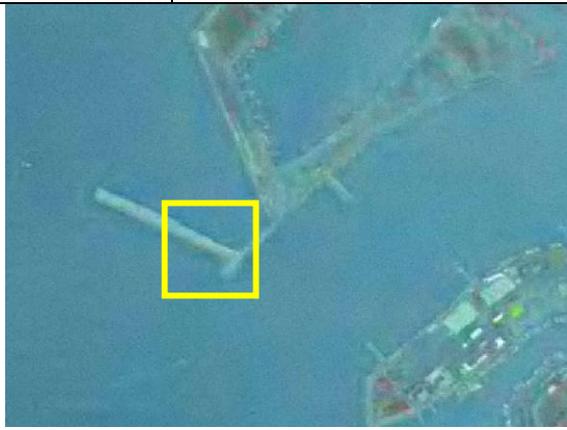
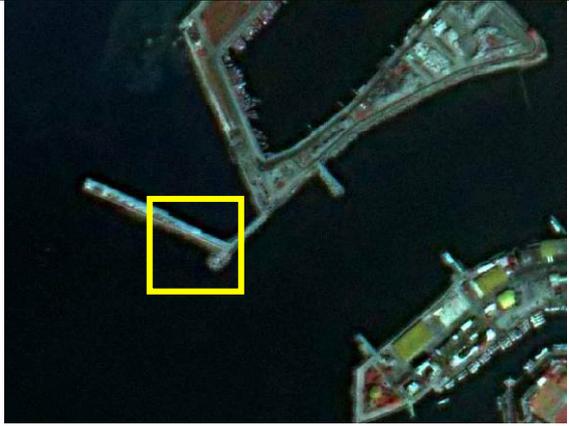
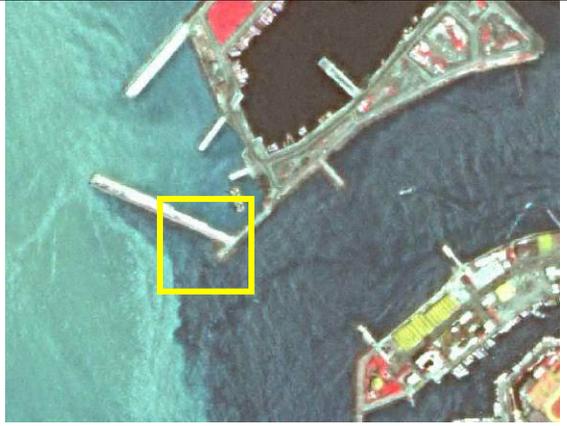
圖 7.7.1.7-1 2005 年屏東縣東港漁港衛星影像		圖 7.7.1.7-2 2006 年屏東縣東港漁港衛星影像	
影像日期	02/07/2007	影像日期	07/04/2007

註:查證結果為合法，新建防波堤。

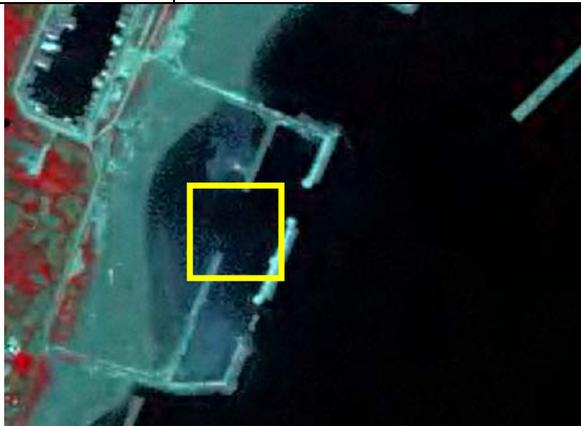
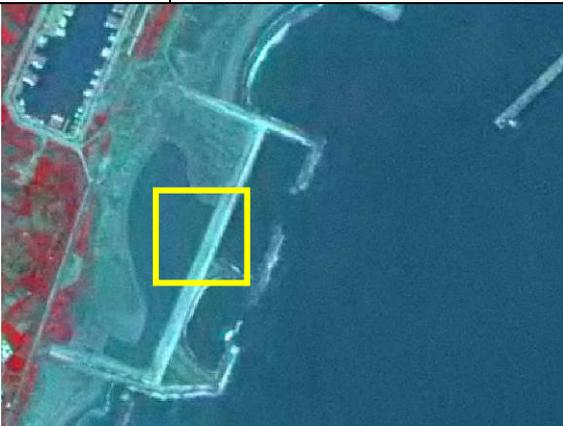
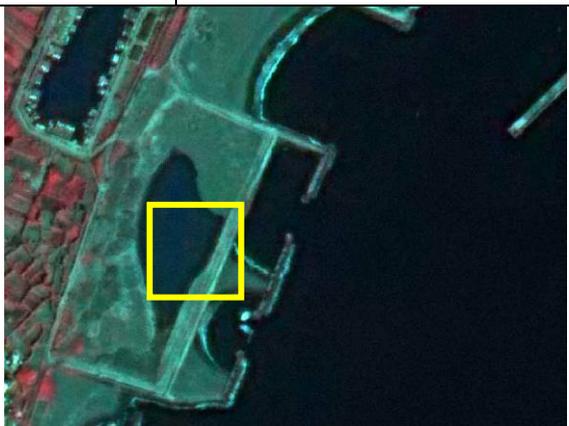
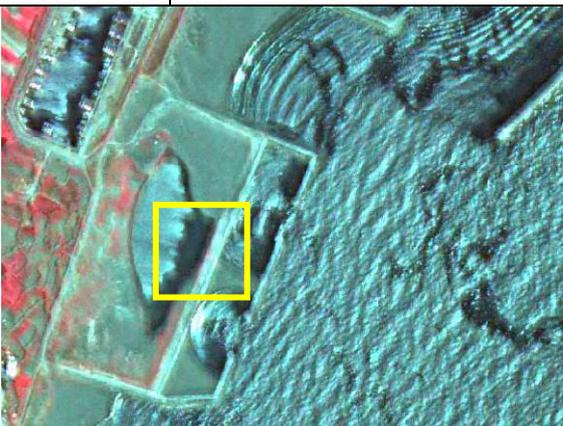
圖 7.7.1.8-1 2005 年宜蘭縣頭城鎮 烏石港衛星影像		圖 7.7.1.8-2 2006 年宜蘭縣頭城鎮 烏石港衛星影像	
影像日期	01/30/2007	影像日期	08/06/2007

註:查證結果為合法，新增人工海岸線。

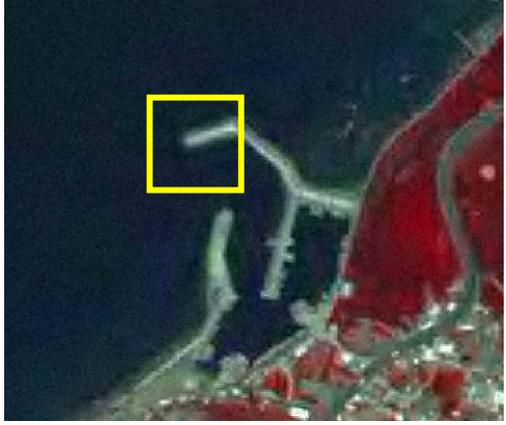
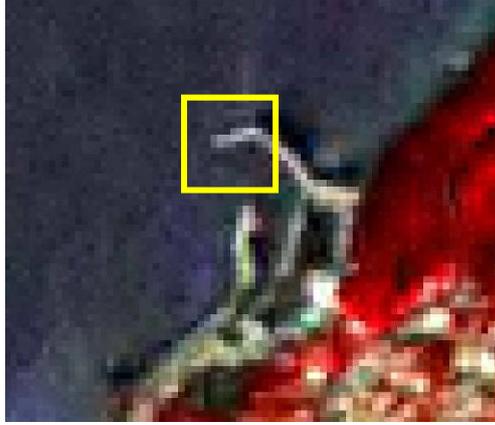
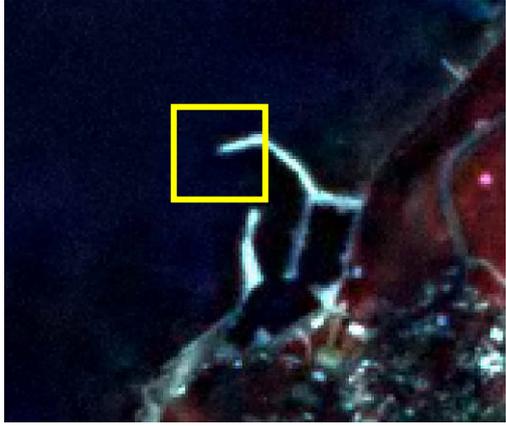
圖 7.7.1.9-1 2005 年澎湖縣西嶼鄉 內垵北港衛星影像		圖 7.7.1.9-2 2006 年澎湖縣西嶼鄉 內垵北港衛星影像	
影像日期	02/05/2007	影像日期	07/22/2007

註:查證結果為合法，新增人工海岸線。

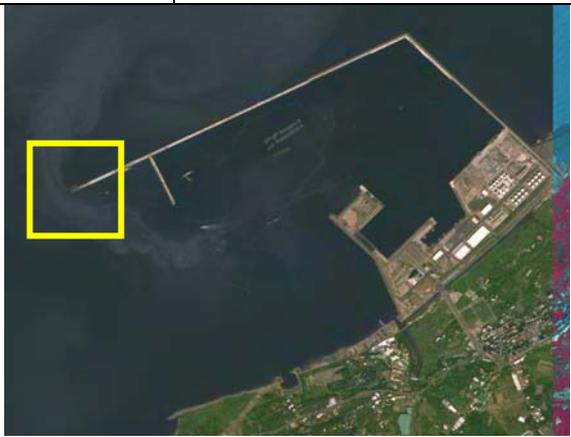
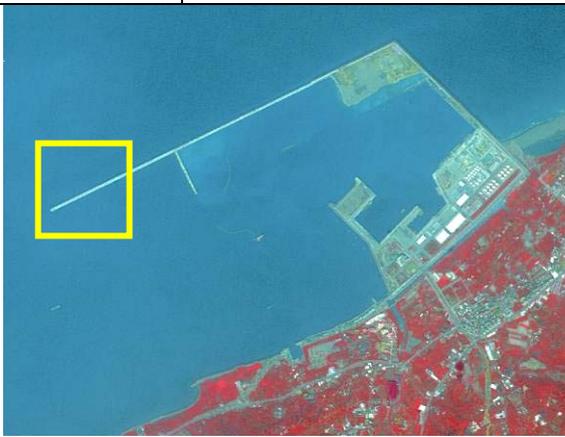
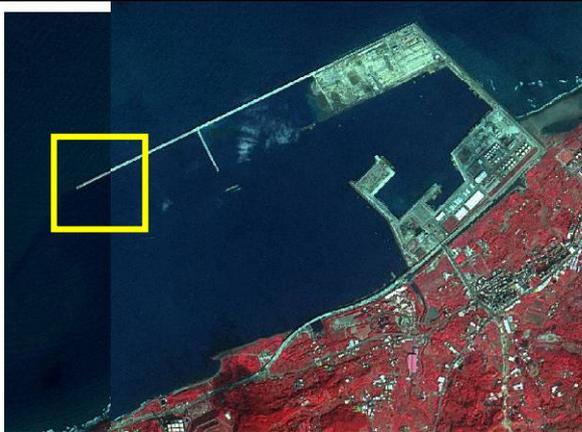
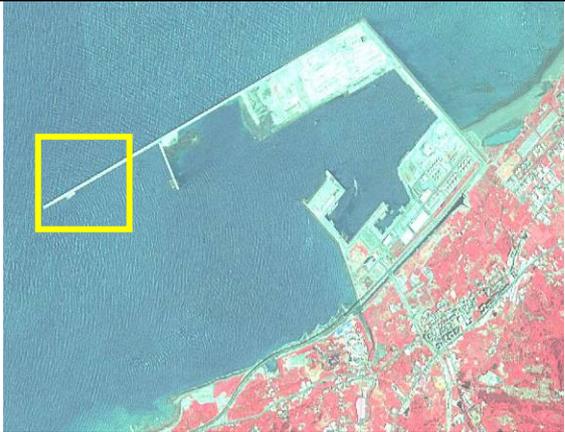
圖 7.7.2.1-1 2006 年台北縣八里鄉 台北港衛星影像		圖 7.7.2.1-2 2007 年台北縣八里鄉 台北港衛星影像	
影像日期	01/29/2007	影像日期	07/21/2007

註:查證結果為合法，新增人工構造物(新增海堤約 900 公尺)
