內政部營建署
96 年度國土利用監測計畫-
土地利用變遷偵測管理系統
規劃建置計畫

期末報告

國立中央大學太空及遙測研究中心

中華民國九十七年三月

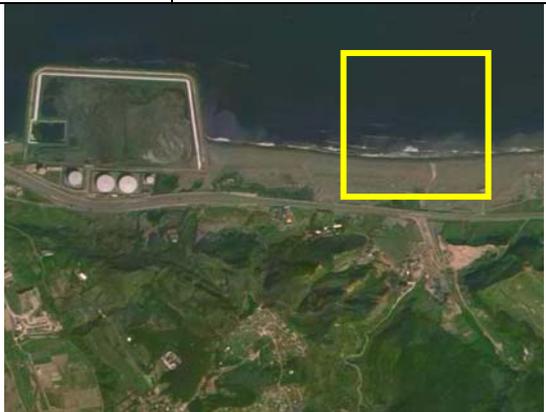
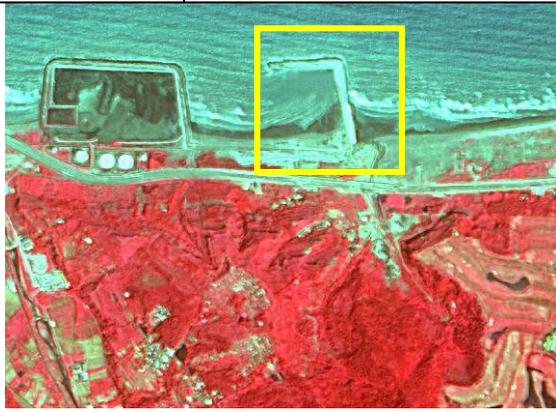
圖 7.7.2.2-1 2006 年台北縣林口鄉 林口發電廠灰塘(嘉寶溪溪口) 衛星影像		圖 7.7.2.2-2 2006 年台北縣林口鄉 林口發電廠灰塘(嘉寶溪溪口) 衛星影像	
影像日期	01/29/2007	影像日期	09/16/2007

註:查證結果為合法，新增人工構造物(林口發電廠第二期灰塘工程)

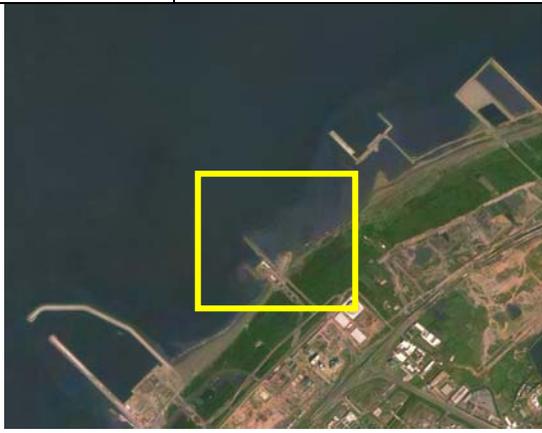
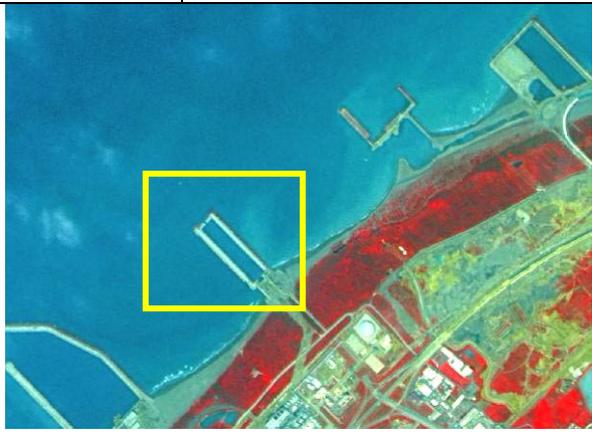
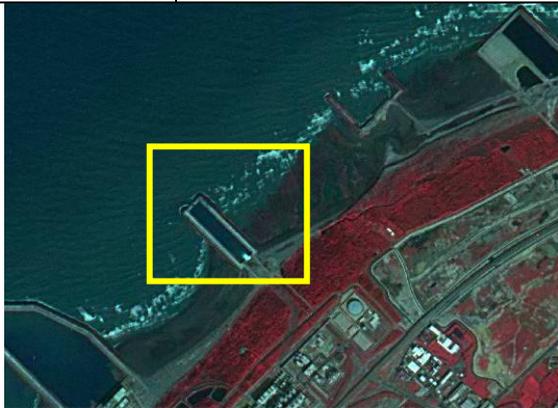
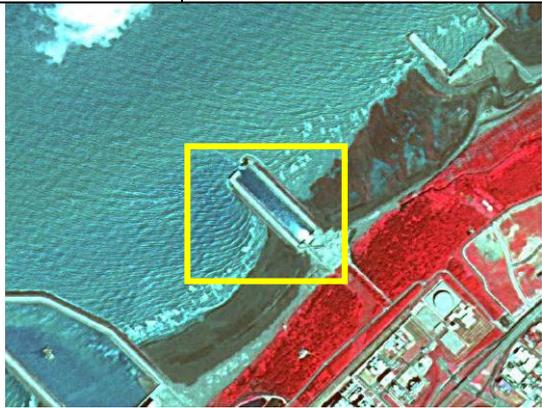
圖 7.7.2.3-1 2006 年桃園縣觀音鄉大潭村大潭工業區衛星影像		圖 7.7.2.3-2 2007 年桃園縣觀音鄉大潭村大潭工業區衛星影像	
影像日期	06/20/2007	影像日期	08/31/2007

註:查證結果為合法，其它(台電大潭電廠發電計畫臨時出水導流堤工程，於 95 年 3 月 24 日以府地用字第 0950084277 號函請營建署查照在案)。

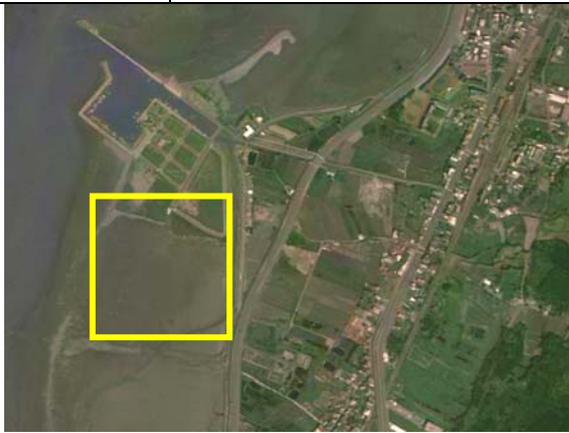
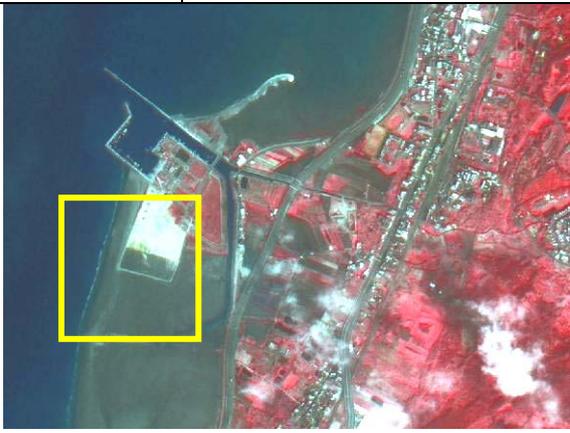
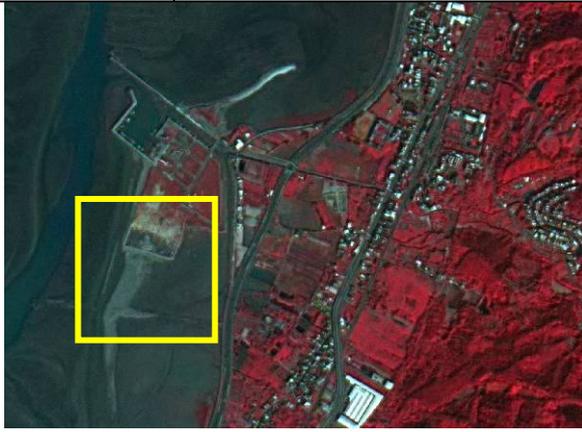
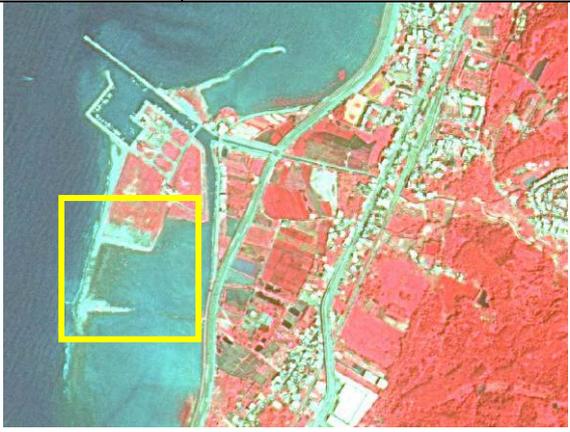
變異點編號		C9501004	
影像日期	03/06/2005	影像日期	03/11/2006

註:查證結果為合法，其它(以攔砂袋二層於海山漁港南堤以南之灘地堆砌出淤砂堆置區，將泊地疏浚工程之淤砂棄置於區內，計堆置 11 萬立方公尺，堆置後之高程為 3.0 ~3.8 公尺)

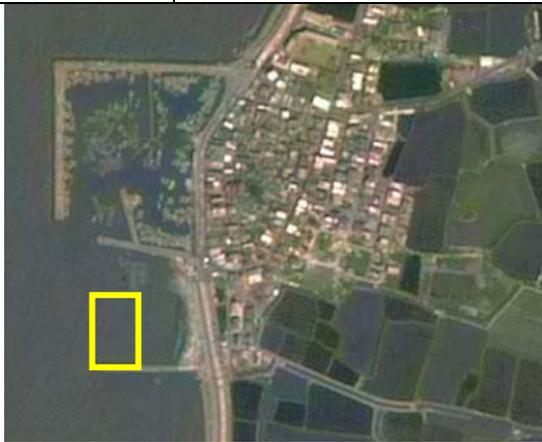
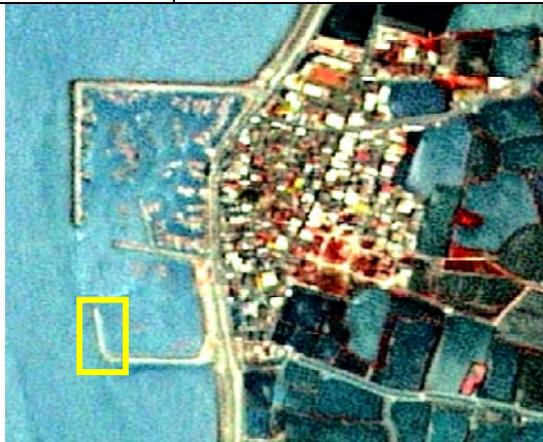
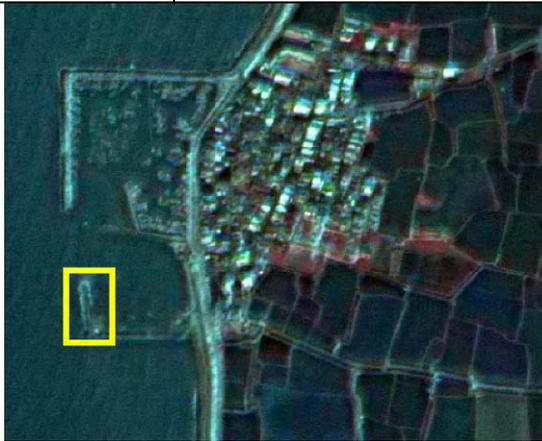
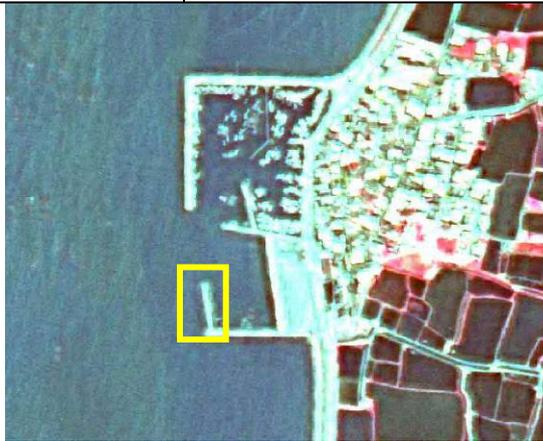
變異點編號		C9501005	
影像日期	03/06/2005	影像日期	03/30/2006

註:查證結果為合法，新增人工構造物（新增漁港防波堤）

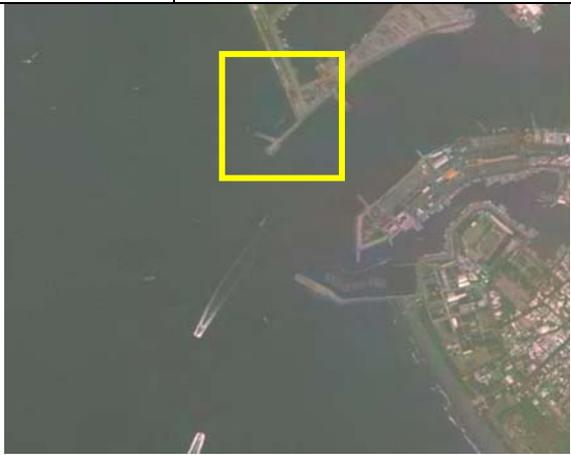
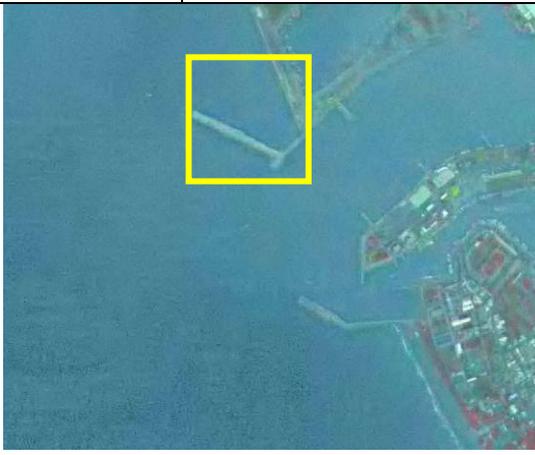
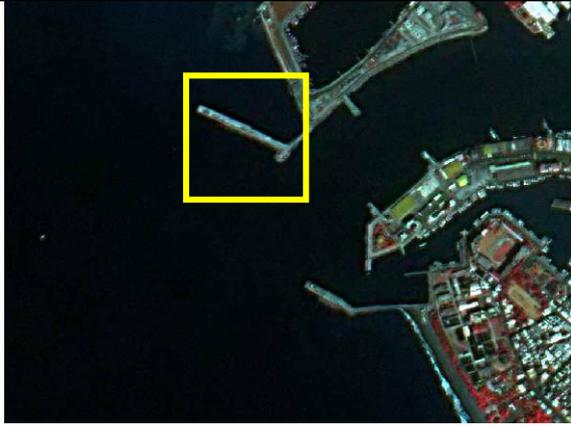
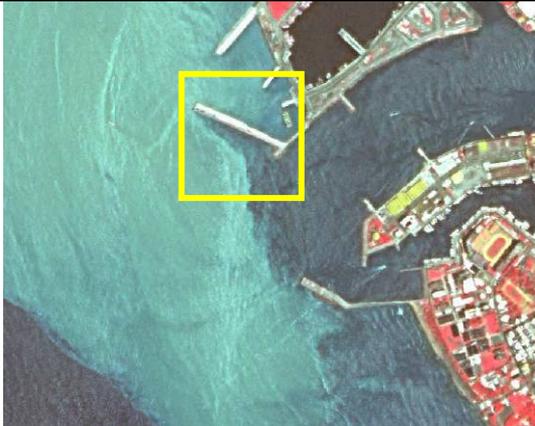
變異點編號		C9501006	
影像日期	03/06/2005	影像日期	03/15/2006

註:查證結果為合法，新增人工構造物(新增防波堤)

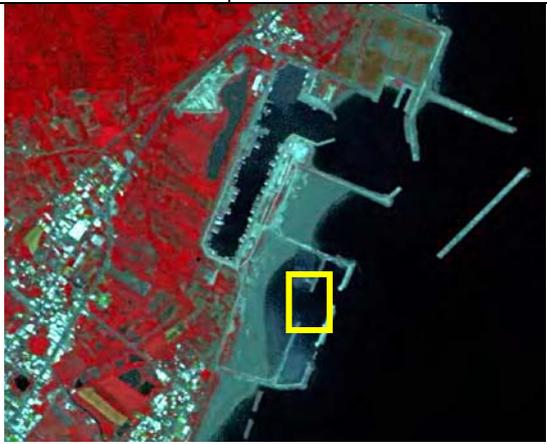
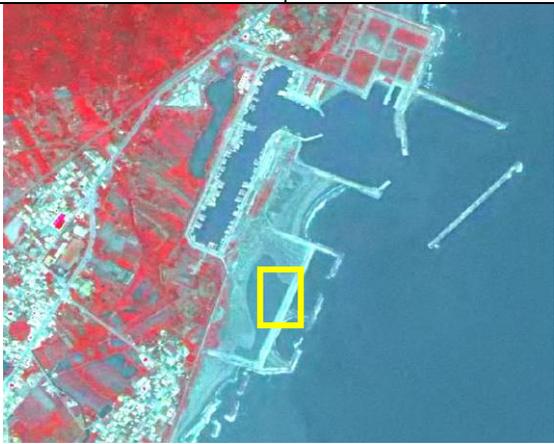
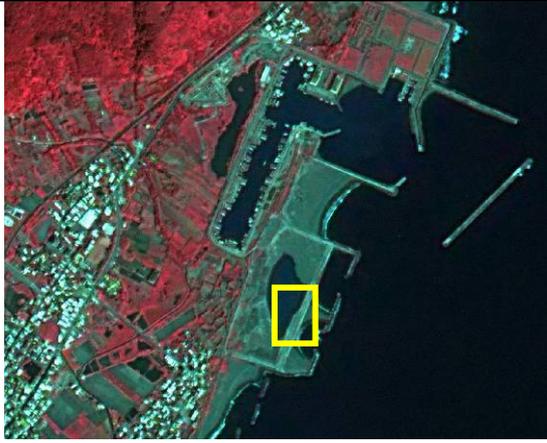
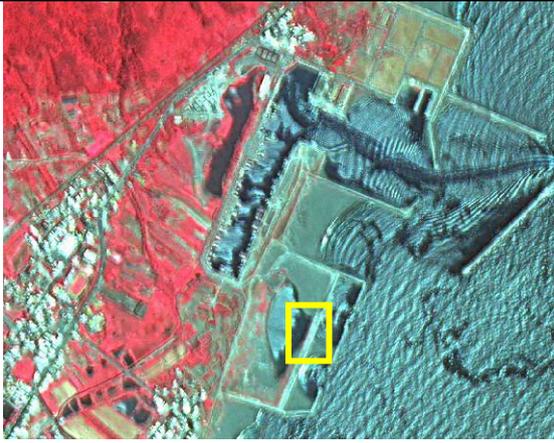
變異點編號		C9501007	
影像日期	07/15/2005	影像日期	02/11/2006

註:查證結果為合法，新增人工構造物（新建海堤工程）

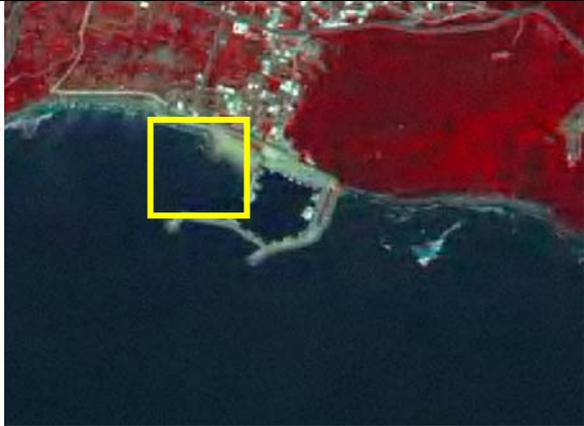
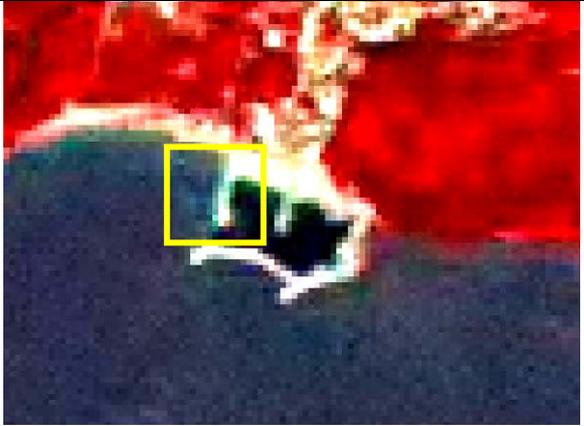
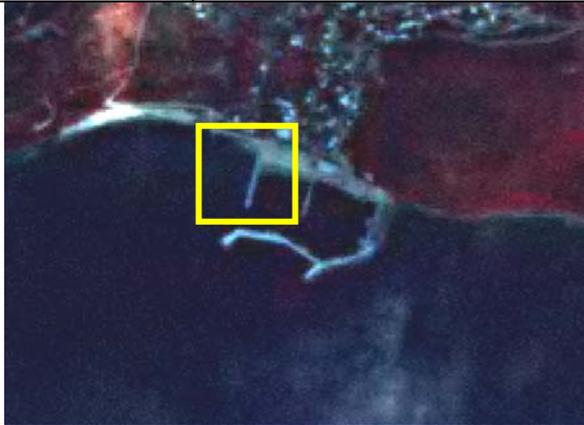
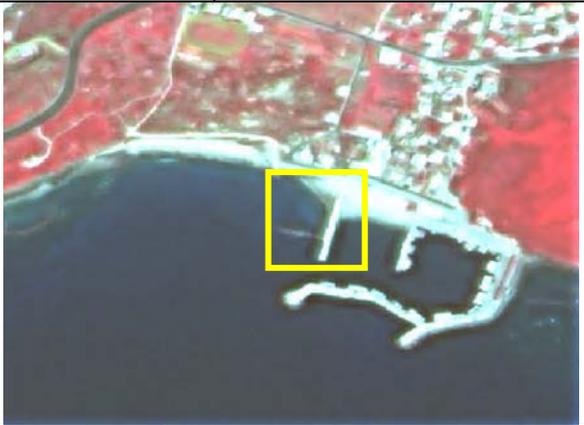
變異點編號		C9501008	
影像日期	08/09/2005	影像日期	04/12/2006

註:查證結果為合法，新增人工構造物 ((94) 內垵南漁港修建工程)

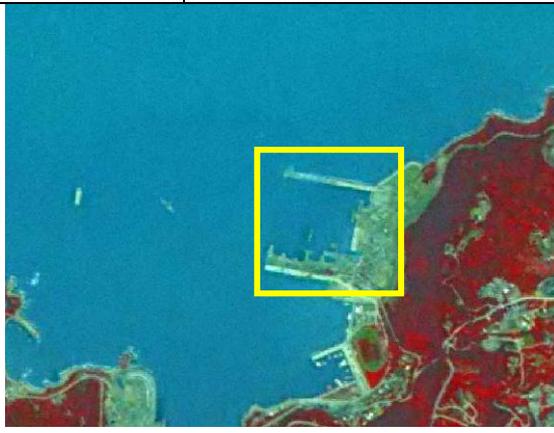
變異點編號		C9501009	
影像日期	04/21/2005	影像日期	04/16/2006

註:查證結果為合法,新增人工構造物(760m 防波堤及 955 米碼頭工程)

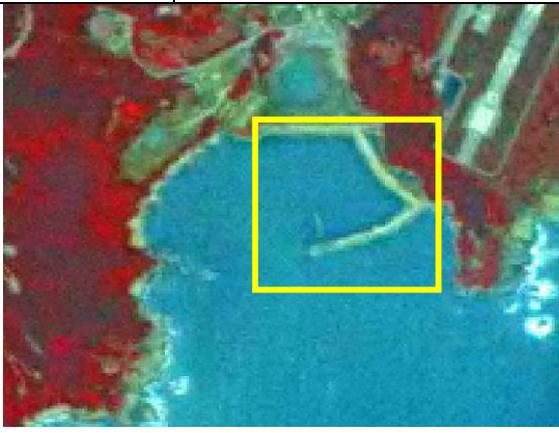
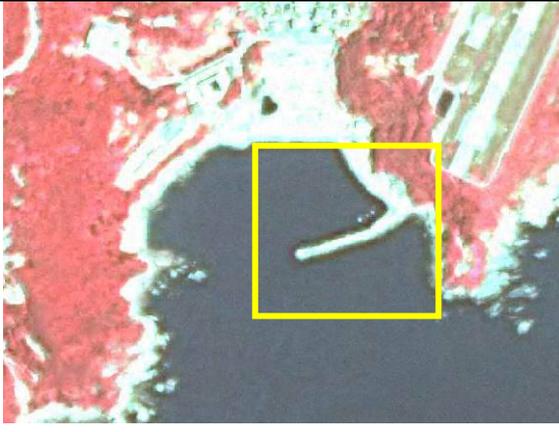
變異點編號		C9501010	
影像日期	04/21/2005	影像日期	04/16/2006

註:查證結果為合法，新增人工構造物(新建海堤 234 公尺，防汛道路 182 公尺)

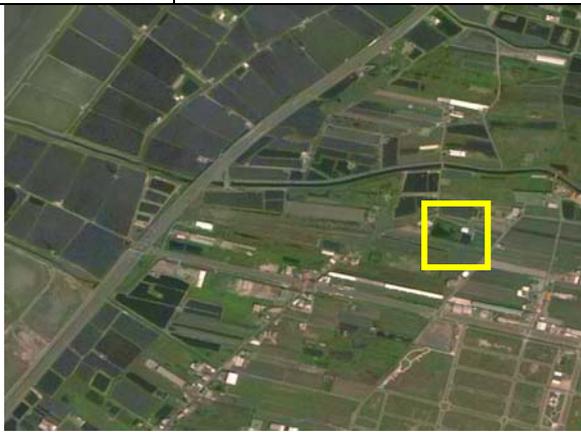
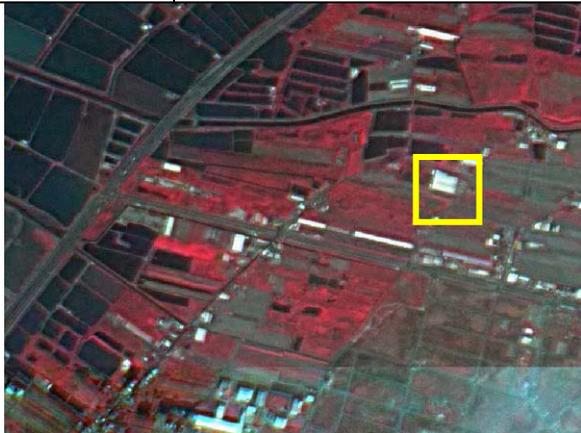
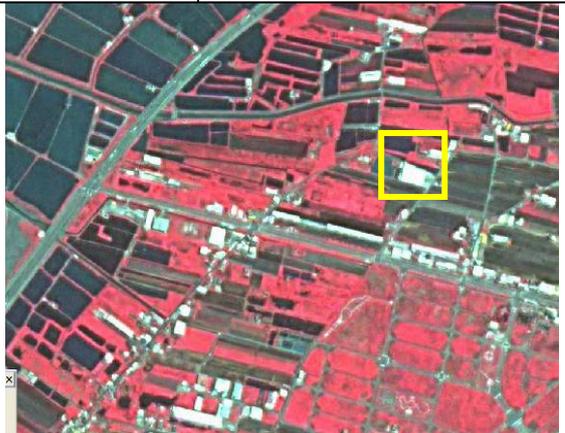
變異點編號		C9502001	
影像日期	03/06/2005	影像日期	10/15/2006

註:查證結果為非法，新增人工構造物(新建鋼骨構造寬 48m*長 72m 乙棟，空地並鋪設水泥)

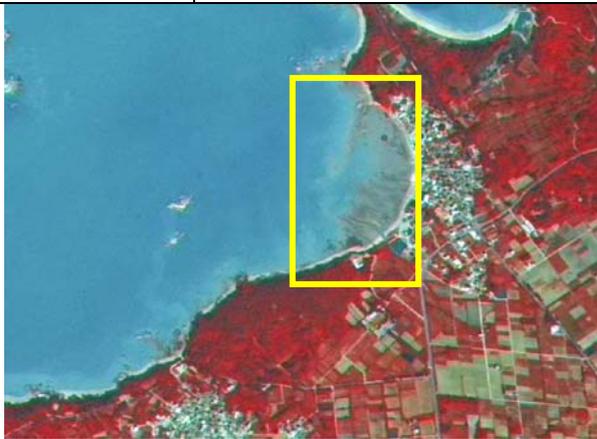
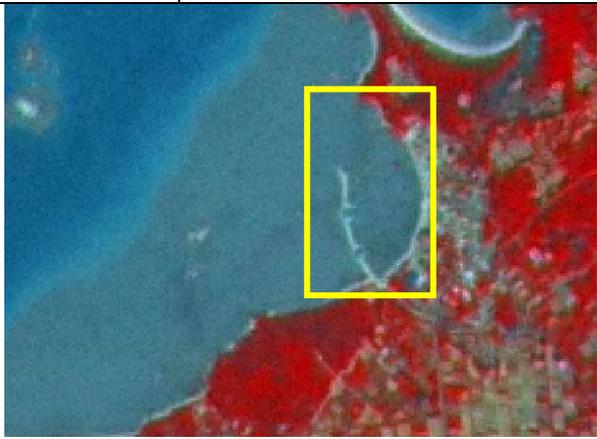
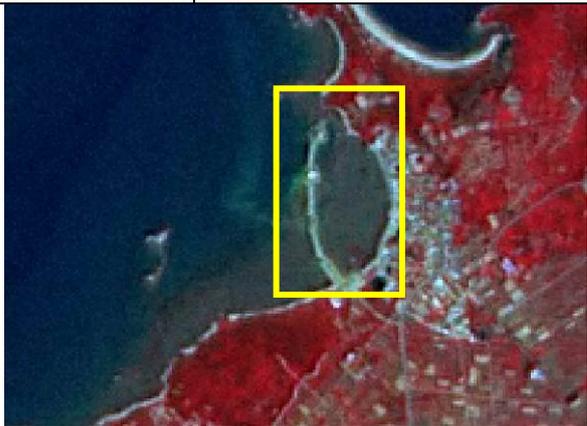
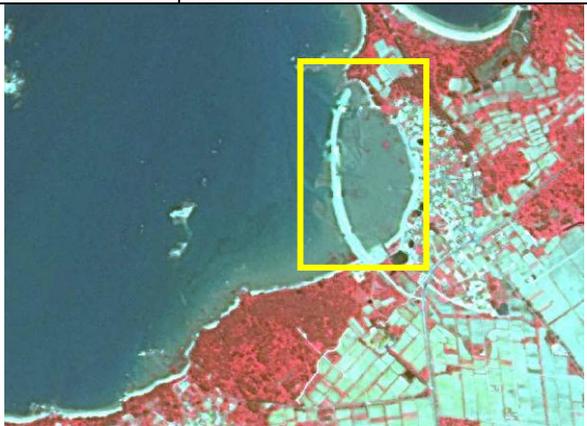
變異點編號		C9502002	
影像日期	01/10/2005	影像日期	08/30/2006

註:查證結果為合法，新增人工構造物(興建金門縣馬山觀測站聯外道路)

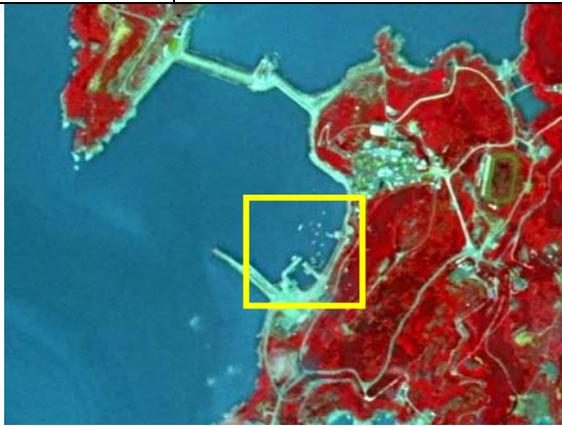
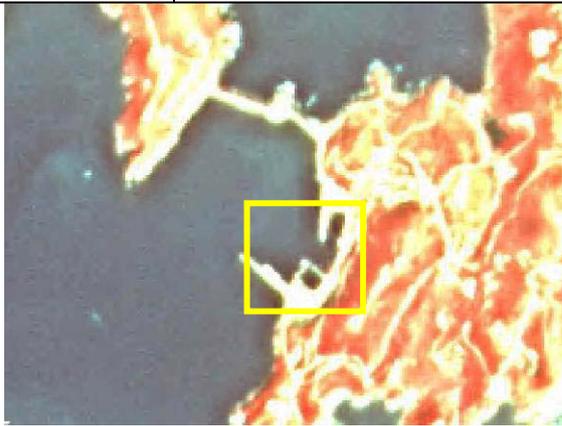
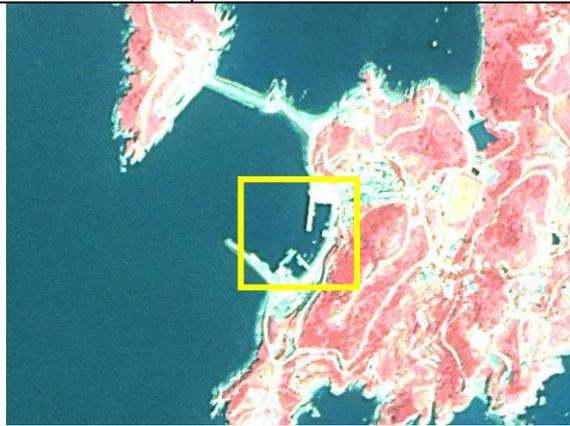
變異點編號		C9502003	
影像日期	07/25/2005	影像日期	10/06/2006

註:查證結果為合法，新增人工構造物(新建海埔新生地及碼頭工程)

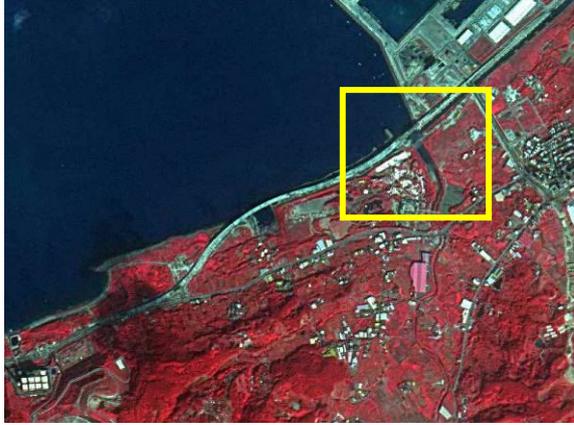
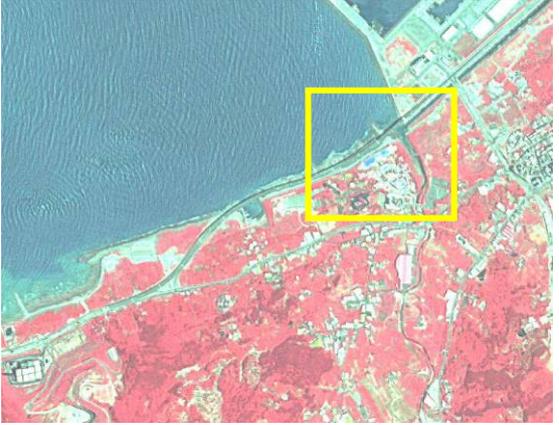
變異點編號		C9601001	
影像日期	01/29/2007	影像日期	07/21/2007

註:查證結果為合法，新增人工構造物

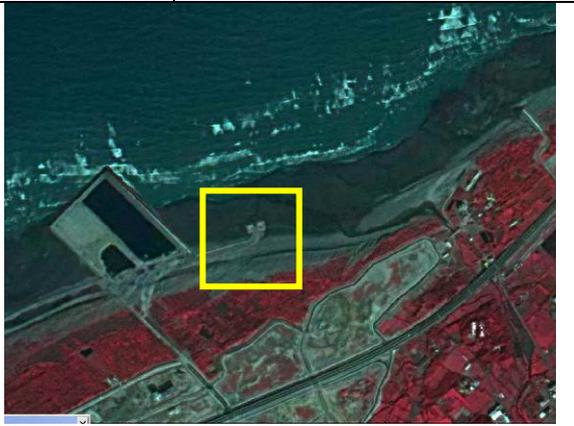
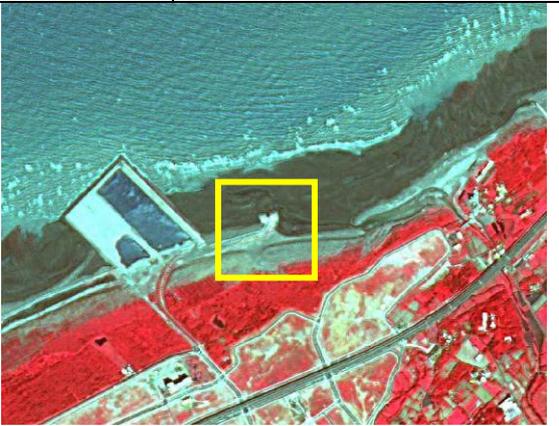
變異點編號		C9601002	
影像日期	01/09/2007	影像日期	08/31/2007

註:查證結果為合法，新增人工構造物

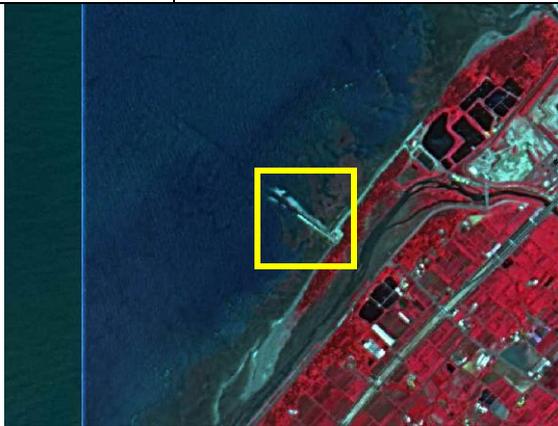
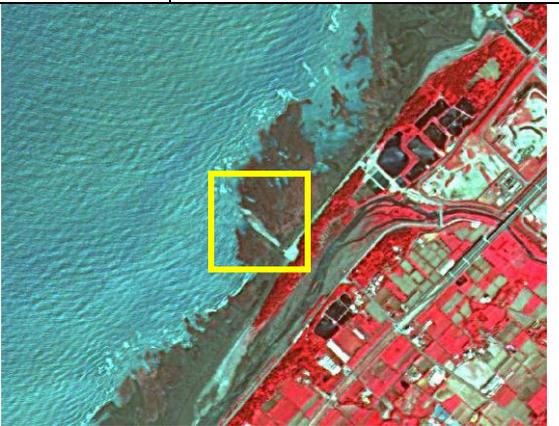
變異點編號		C9601003	
影像日期	06/20/2007	影像日期	08/31/2007

註:查證結果為合法，新增人工構造物

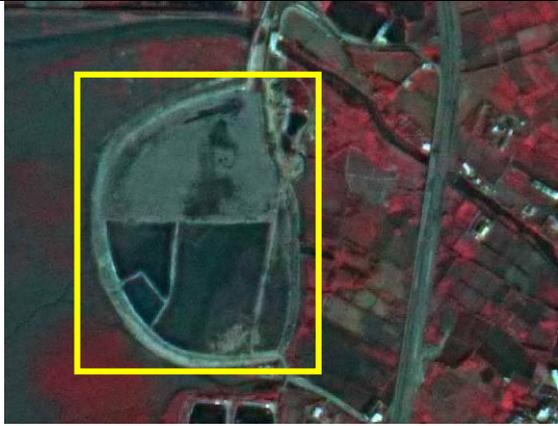
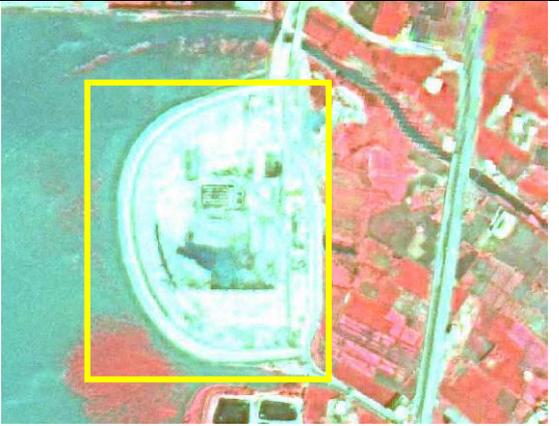
圖 7.7.4.4-1 2007 年新竹市香山區 衛星影像		圖 7.7.4.4-2 2007 年新竹市香山區 衛星影像

註:查證結果為合法，新增人工構造物

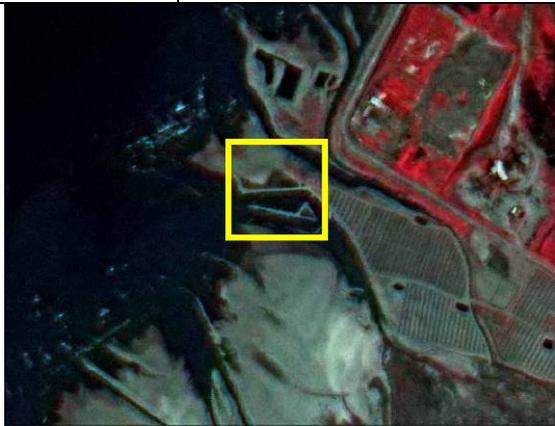
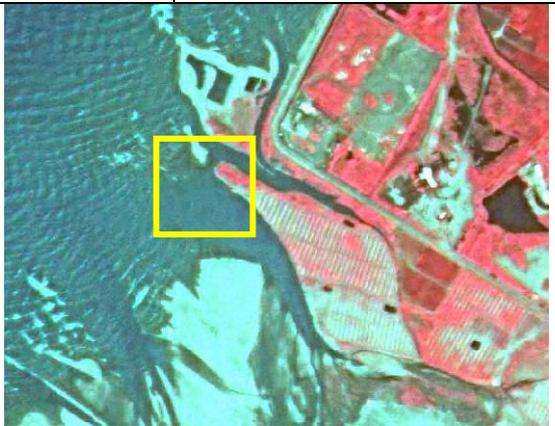
圖 7.7.4.5-1 2007 年台中縣大甲鎮 衛星影像		圖 7.7.4.5-2 2007 年台中縣大甲鎮 衛星影像

註:查證結果為自然變化

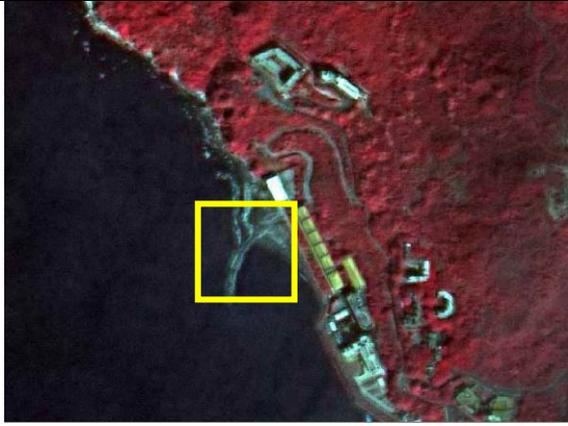
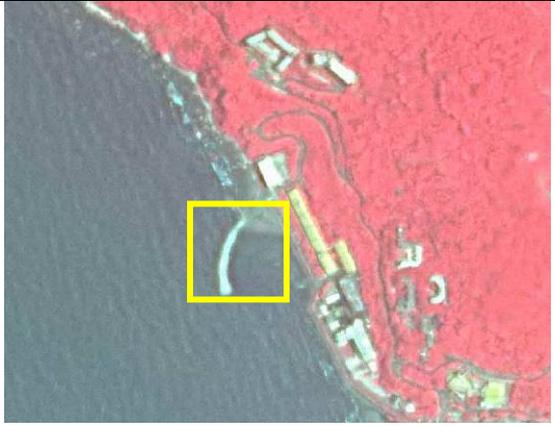
圖 7.7.4.6-1 2007 年高雄市鼓山區 衛星影像		圖 7.7.4.6-2 2007 年高雄市鼓山區 衛星影像

註:查證結果為合法，新增人工構造物

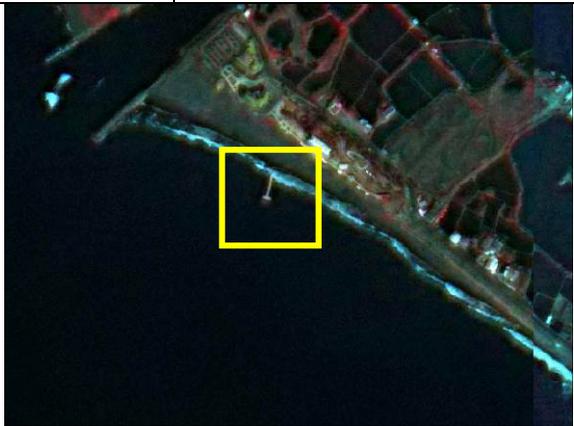
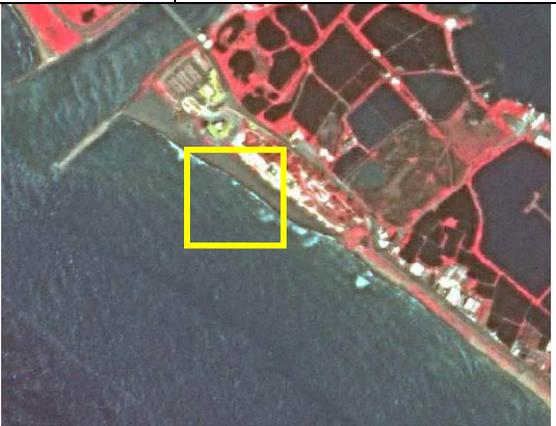
圖 7.7.4.7-1 2007 年屏東縣東港鎮 衛星影像		圖 7.7.4.7-2 2007 年屏東縣東港鎮 衛星影像

註:查證結果為自然變化

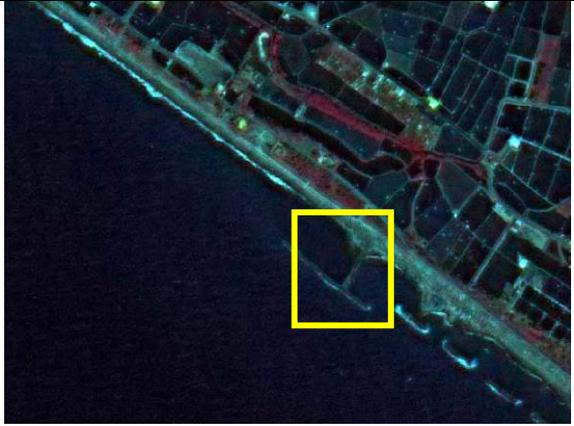
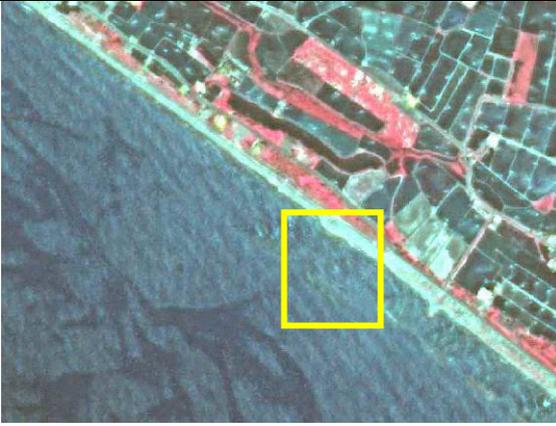
圖 7.7.4.8-1 2007 年屏東縣枋寮鄉 衛星影像		圖 7.7.4.8-2 2007 年屏東縣枋寮鄉 衛星影像

註:查證結果為自然變化

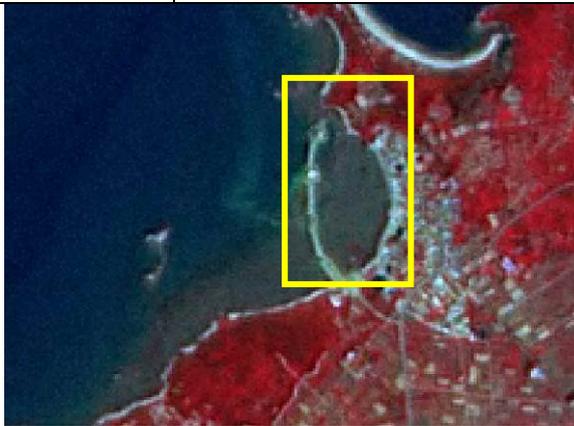
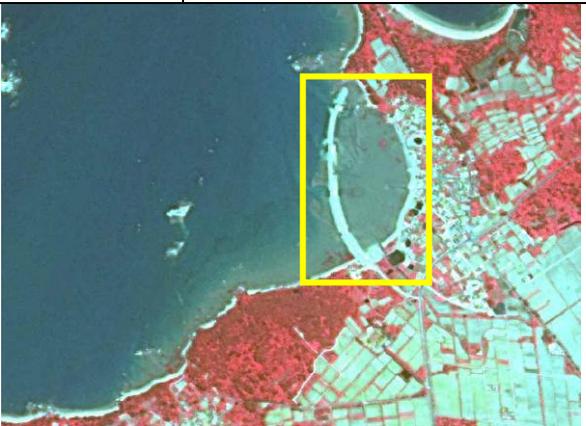
圖 7.7.4.9-1 2007 年金門縣金沙鎮衛星影像		圖 7.7.4.9-2 2007 年金門縣金沙鎮衛星影像

註:查證結果為合法，新增人工構造物(興建金門縣馬山觀測站聯外道路)

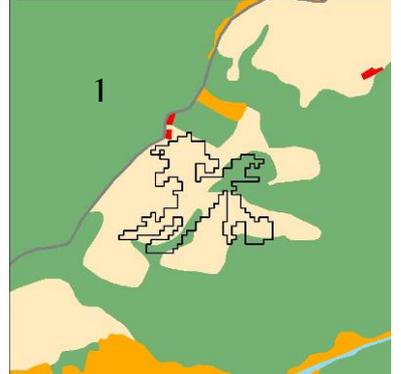
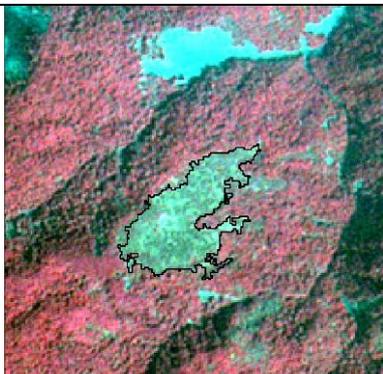
圖 8.2-1 變遷區域範例

符者，視為變遷前之類別。此過程國土利用變遷偵測系統可參考土地利用類別以作為變遷區篩選過濾之資訊，如農業、森林、水利、建築、裸露地(歸類為”其他”)類別為較容易於衛星影像上判釋的類別，也是較常發生變遷的類別。如圖 8.2-1，以 5 處變遷區域共 12 個區塊作為範例，由前、後期衛星影像比對可得知確有明顯變化，且各區域變遷前的類別可由國土地利用調查資料獲得，如表 8.2-1 所示。

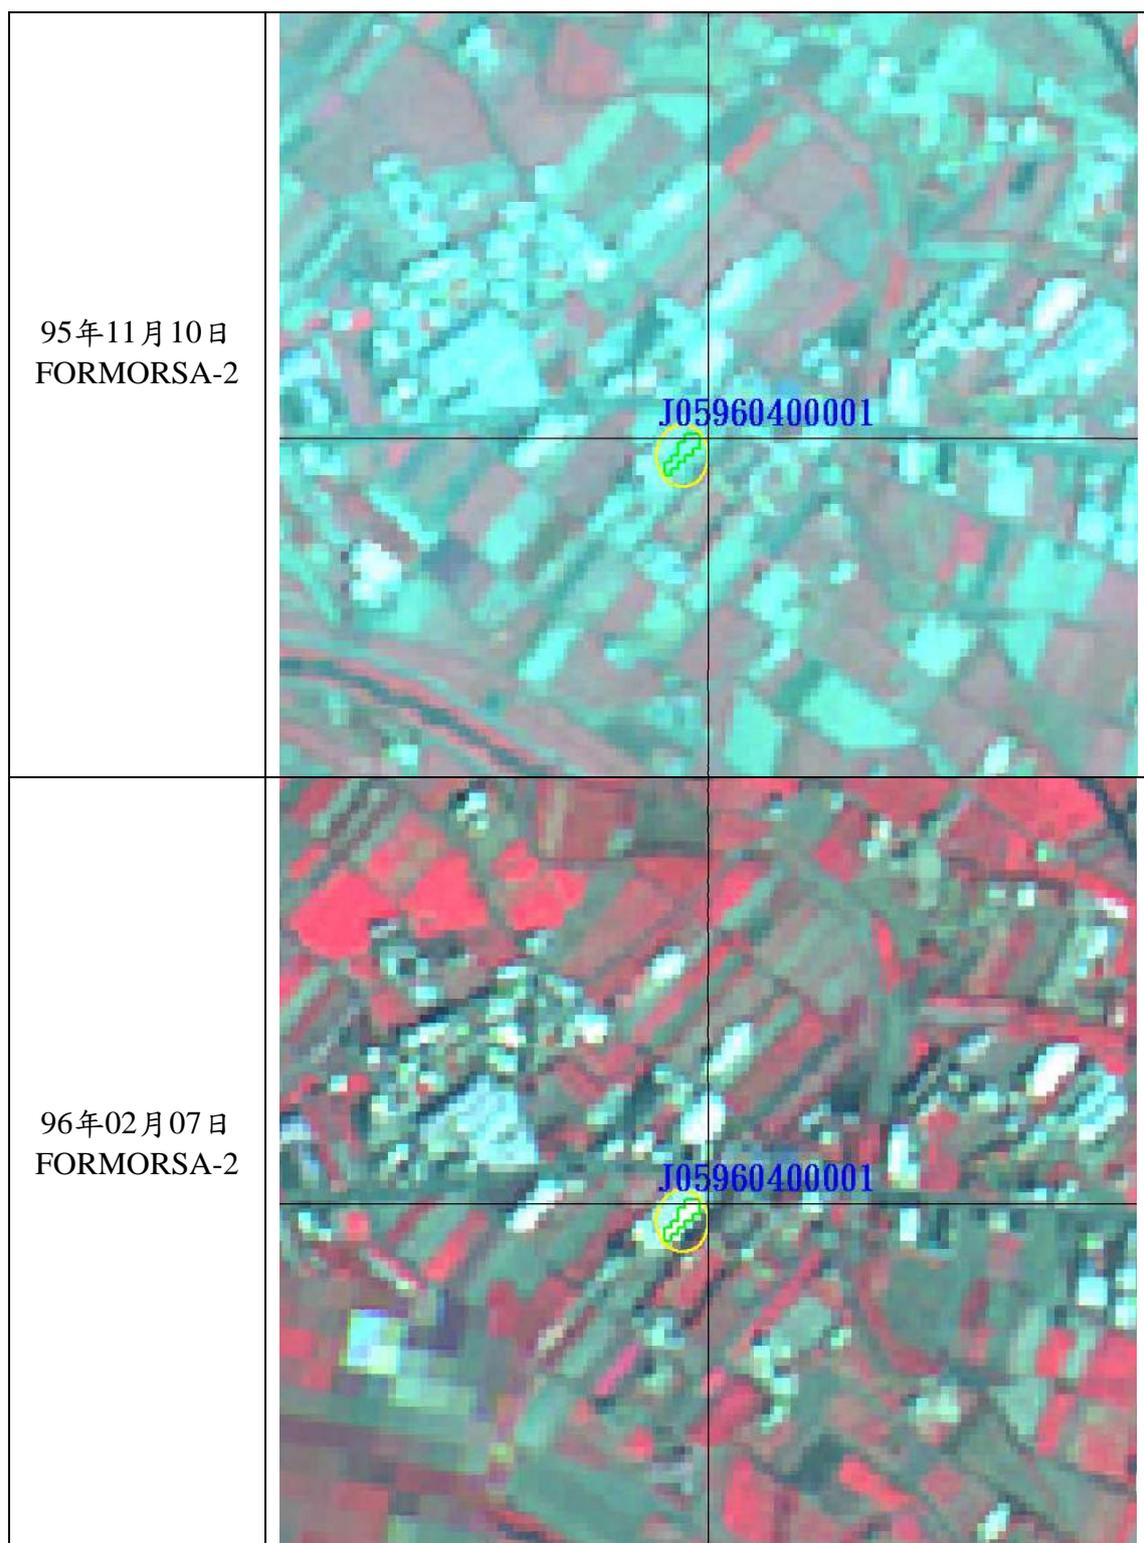
圖 9.2.1-1 竹北市變異點前後期衛星影像

全國土地第一期(960500 期)新竹縣竹北市變異點現地會勘，圖 9.2.1-1 至圖 9.2.1-3 為通報之資料，表 9.2.1-1 為 940500 期竹北市變異點回報之結果。另 96 年海岸線變異點會勘，圖 9.2.1-4 為香山新建海埔新生地及污水處理廠影像之資料。圖 9.2.1-5 為 95 年海岸線變異點海山漁港以攔砂袋二層堆砌出淤砂堆置區影像之資料。

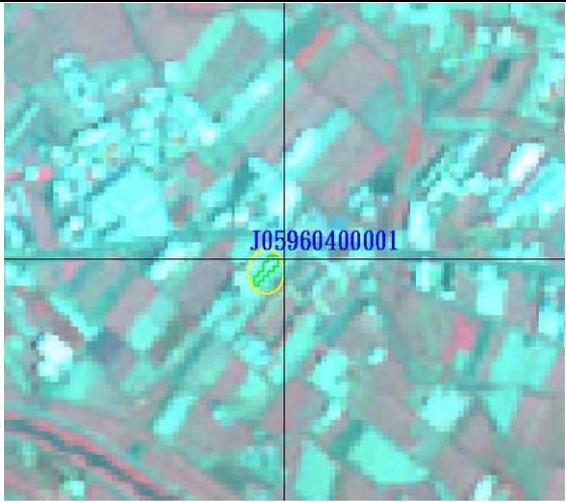
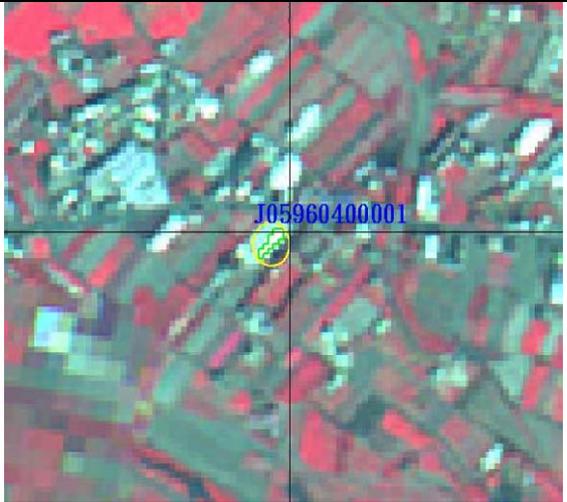
變異點圖號	9522-1-069	圖幅名稱	溪州
前期影像日期	11/10/2006	後期影像日期	02/07/2007

目的事業主管機關	新竹縣	變異點查報日期	07/11/2007
土地使用類型	非都市用地	土地使用分區	
變異類型		查證結果	合法
變異點現場描述	耀崧唐木傢俱因更換屋頂造成變異		
變異點現場照片

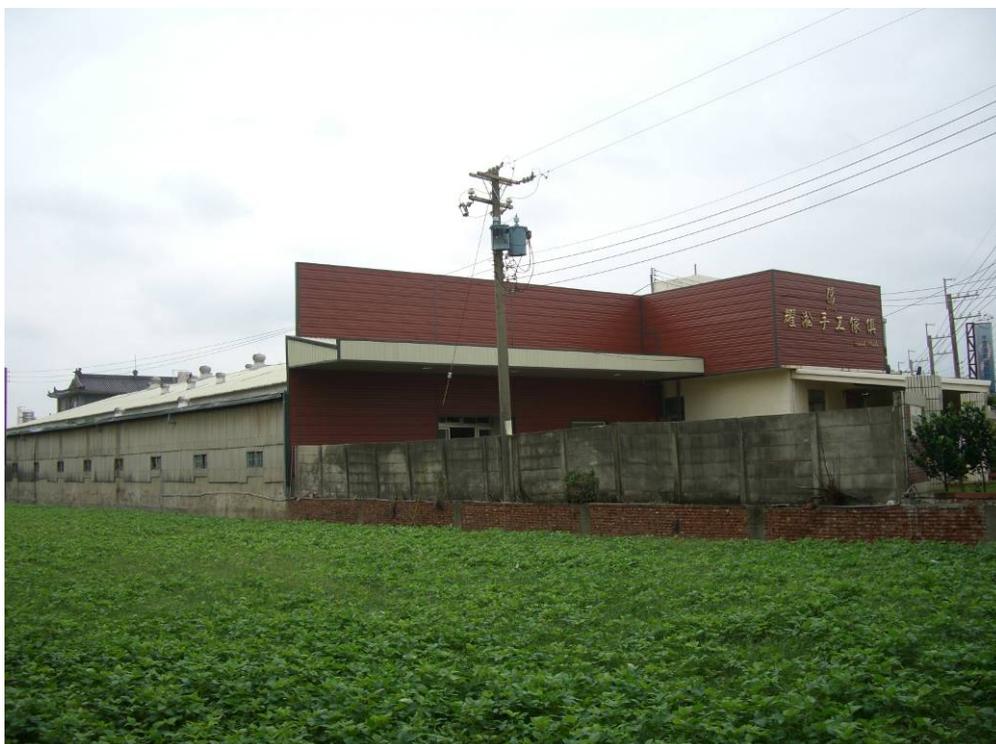
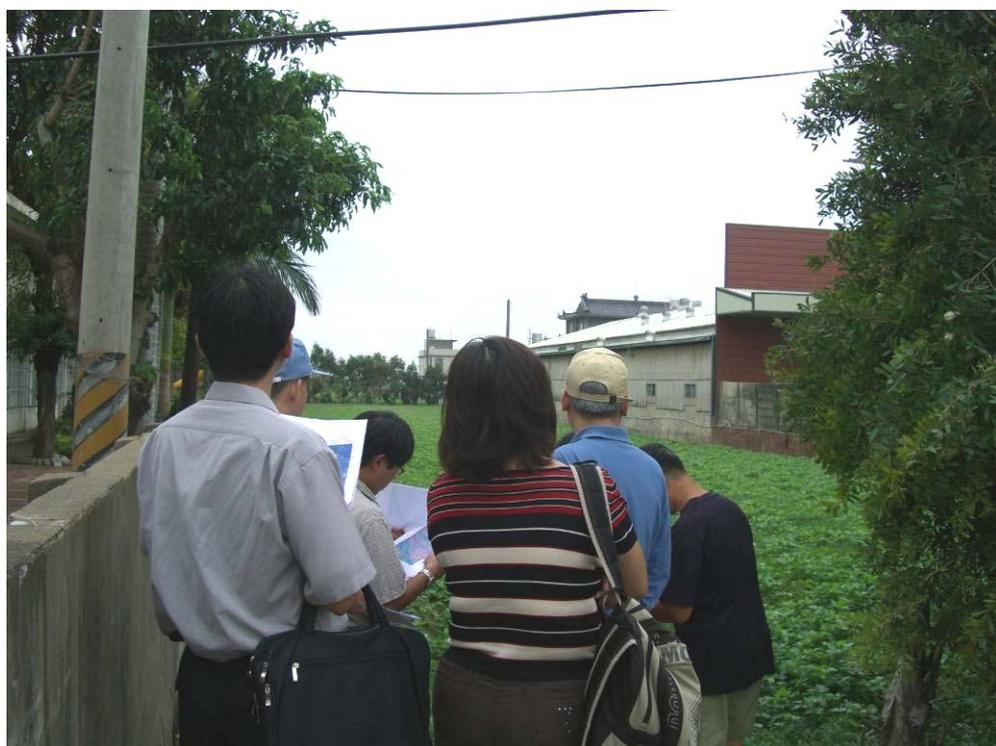
此次現場查核，本計畫團隊除了提供航照與衛星影像前後期變化圖，並攜帶 GPS，在 GPS 置入變異點座標。表 9.2.1-2 為根據通報變異點的座標及利用 GPS 定位，本團隊至現地勘查的照片及記錄。竹北市變異點經 GPS 定位後確定為耀崧唐木傢俱工廠，現地會勘發現此變異點原偵測植生變異為非植生，是由耀崧唐木傢俱工廠更換老舊石棉瓦屋頂所致，屬合法行為。表 9.2.1-3 及 9.2.1-4 為海岸線香山區及海山漁港變異點現場查核照片及記錄。

GPS 定位的座標: (E:245469, N:2748483 ; TWD67 座標系統)

此次現場查核，發現全國土地第一期(960500 期)新竹縣竹北市變異點市公所查報人員回報變異點位於大智寺與耀崧唐木傢俱之交界，起初無法辨識變異點位置，本團隊使用 GPS 現場定位，發現變異點為耀崧唐木傢俱。

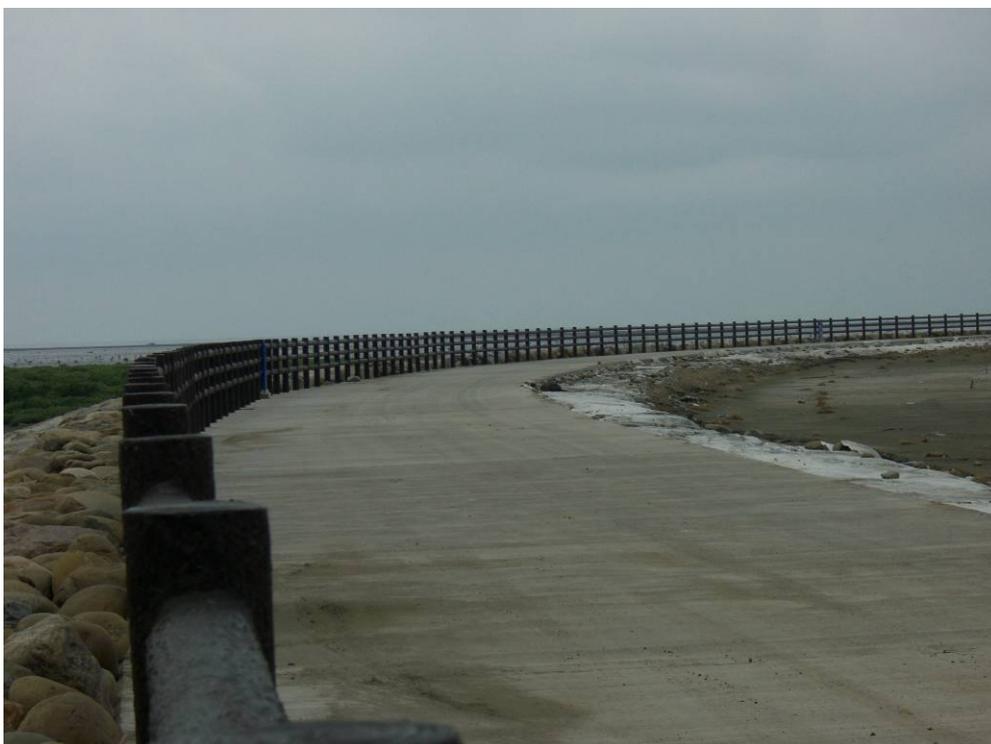
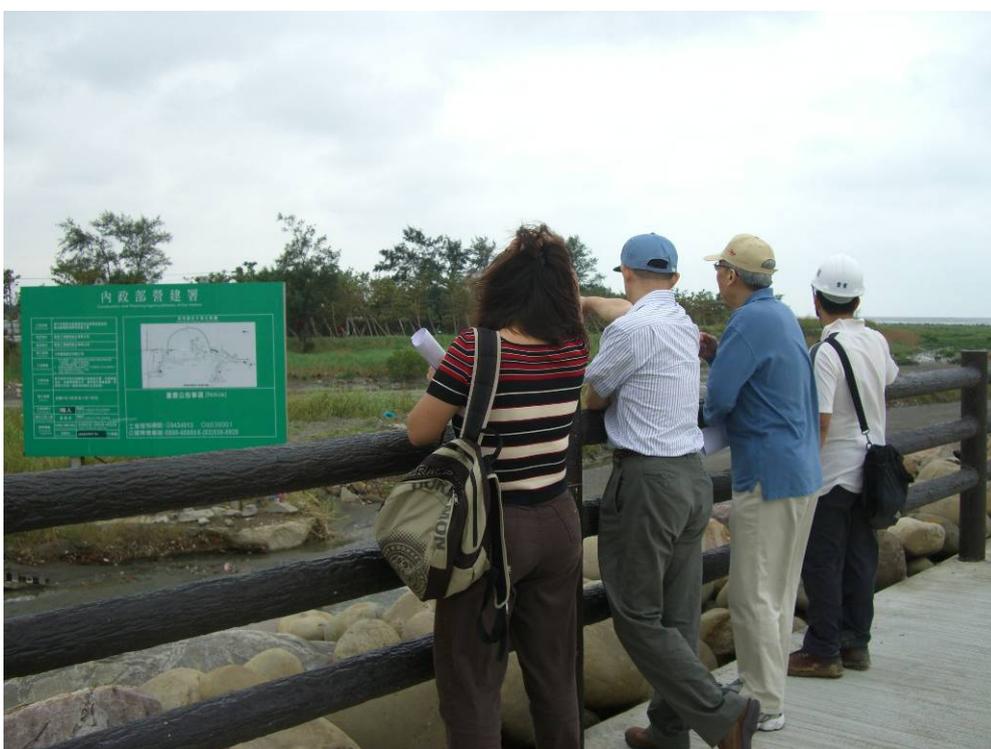
表 9.2.1-3 現地會勘香山變異點現場查核

變異點的座標: (E:240475, N:2743457; TWD67 座標系統)

GPS 定位的座標: (E:240475, N:2743457; TWD67 座標系統)

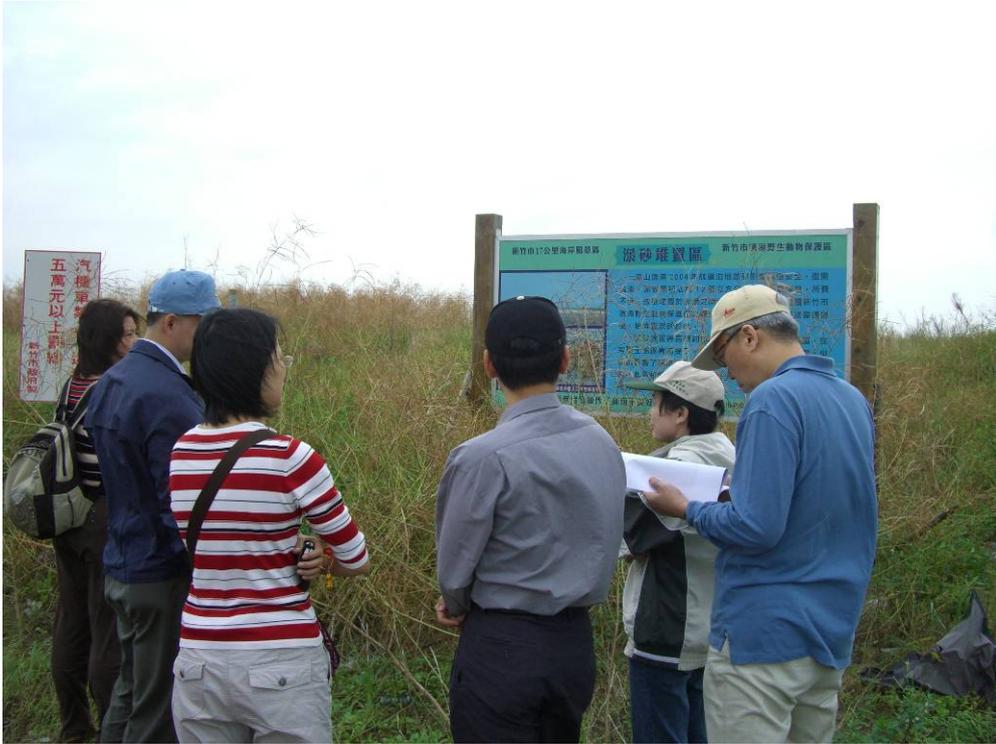
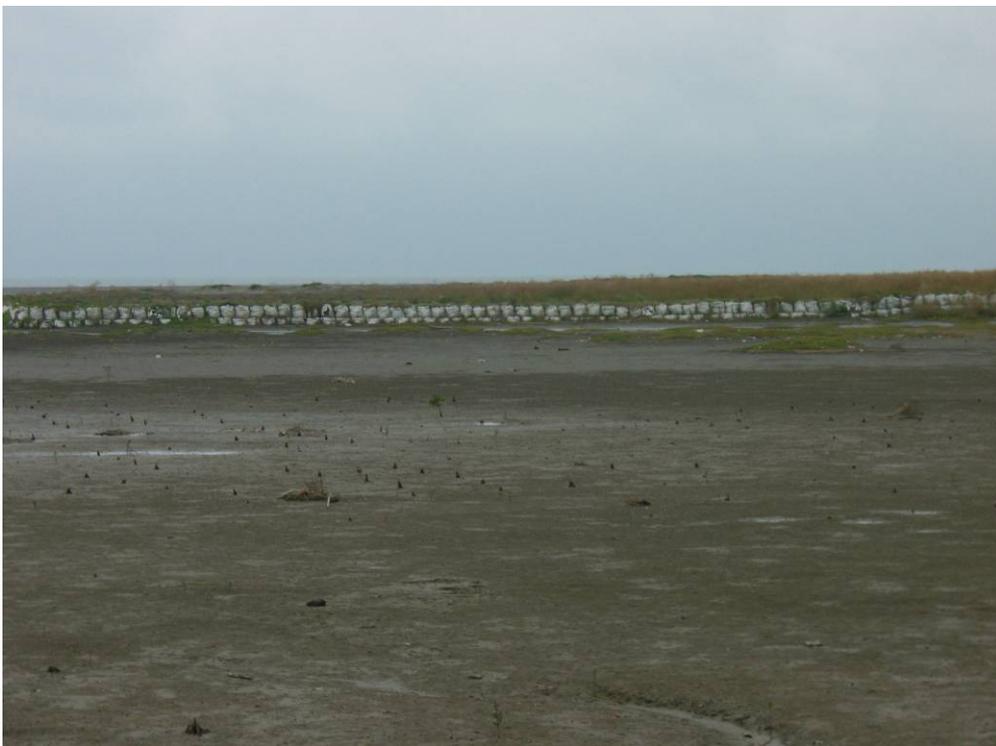
表 9.2.1-4 現地會勘海山漁港變異點現場查核

變異點的座標:(E: 239382 , N: 2739529 ; TWD67 座標系統)

GPS 定位的座標:(E: 239382 , N: 2739529 ; TWD67 座標系統)

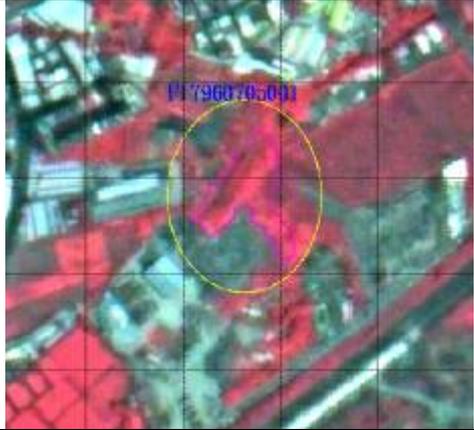
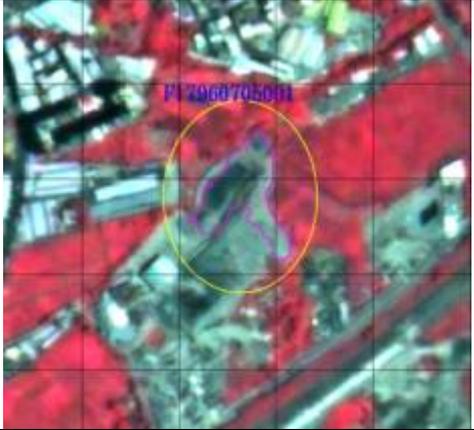
專案名稱	V9607	變異點編號	9622-1-007
前期影像日期	05/07/2007	後期影像日期	07/21/2007

土地使用類型	非都市用地	土地使用分區	
變異類型	整地	查證結果	合法
變異點現場描述	現場有整平一塊土地，附近有挖土機		
變異點現場照片

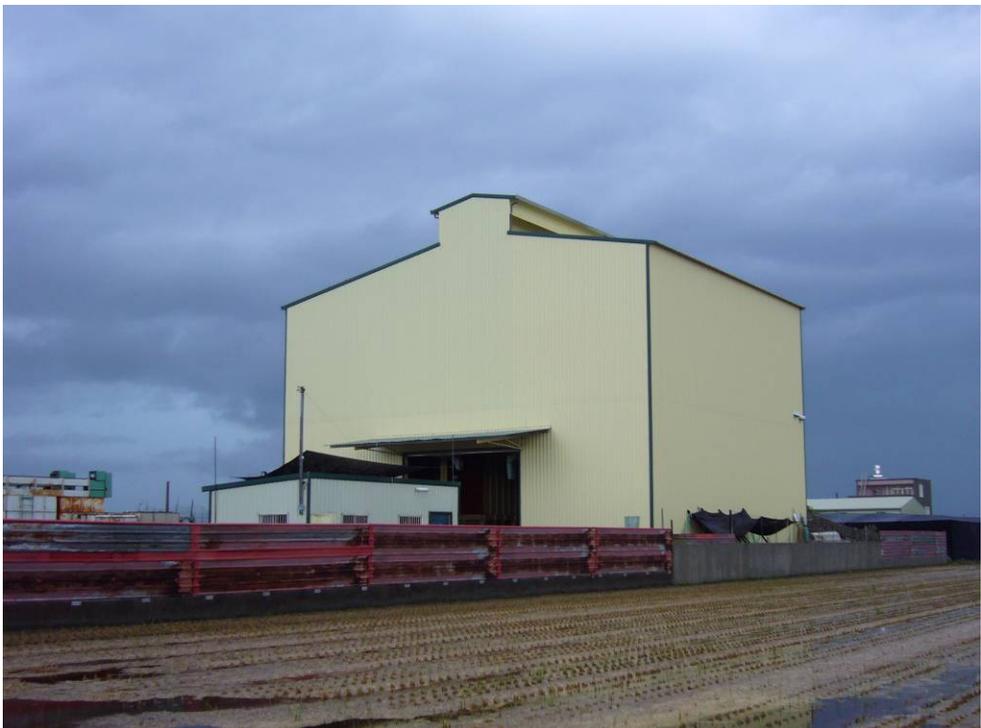
目的事業主管機關	台南縣	變異點查報日期	6/6/2007
土地使用類型	非都市用地	土地使用分區	特定農業區
變異類型	新增建物	查證結果	非法
變異點現場描述	原先種植果樹，目前興建鐵皮屋乙棟收購稻穀，地物並無改變...		
變異點現場照片
