內政部營建署
96 年度國土利用監測計畫-
土地利用變遷偵測管理系統
規劃建置計畫

期末報告

國立中央大學太空及遙測研究中心

中華民國九十七年三月

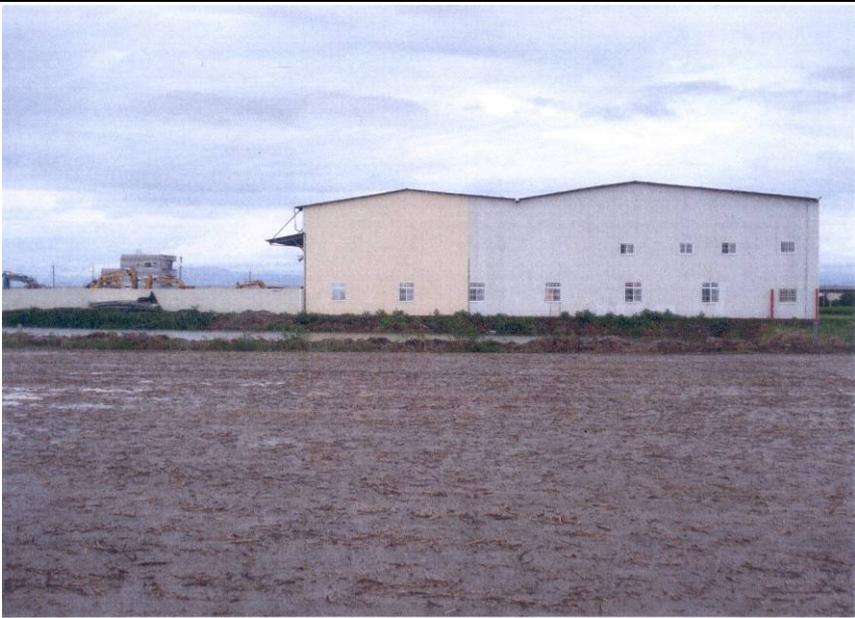
目的事業主管機關	台南縣	變異點查報日期	6/15/2007
土地使用類型	非都市用地	土地使用分區	
變異類型	新增建物	查證結果	非法
變異點現場描述	目前為重型機械修護場		
變異點現場照片

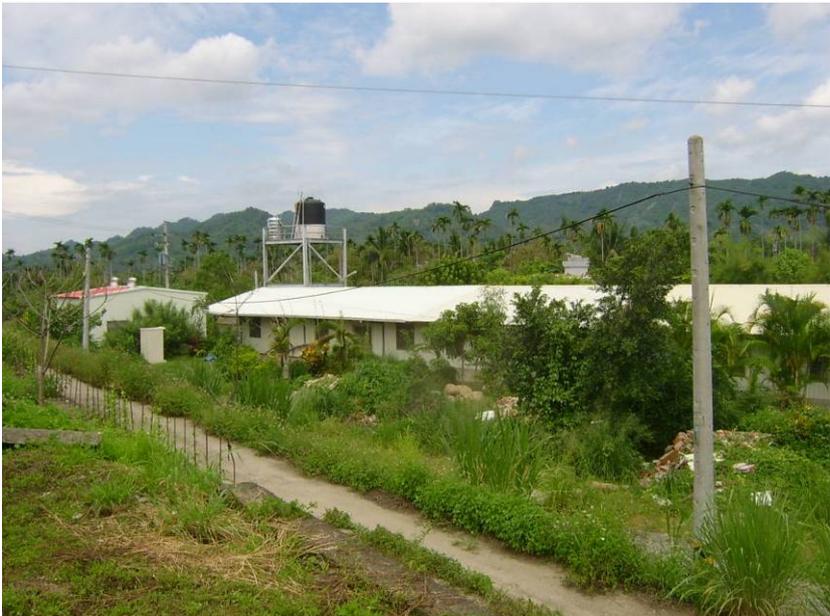
目的事業主管機關	台南縣	變異點查報日期	6/15/2007
土地使用類型	都市用地	土地使用分區	農業區
變異類型	新增建物	查證結果	非法
變異點現場描述	經勘查發現違建物 2 棟，面積約 511.5 平方公尺，本所已於 96 年 6 月 15 日以所建字第 0960004280 號違章建築查報單函報縣府。		
變異點現場照片

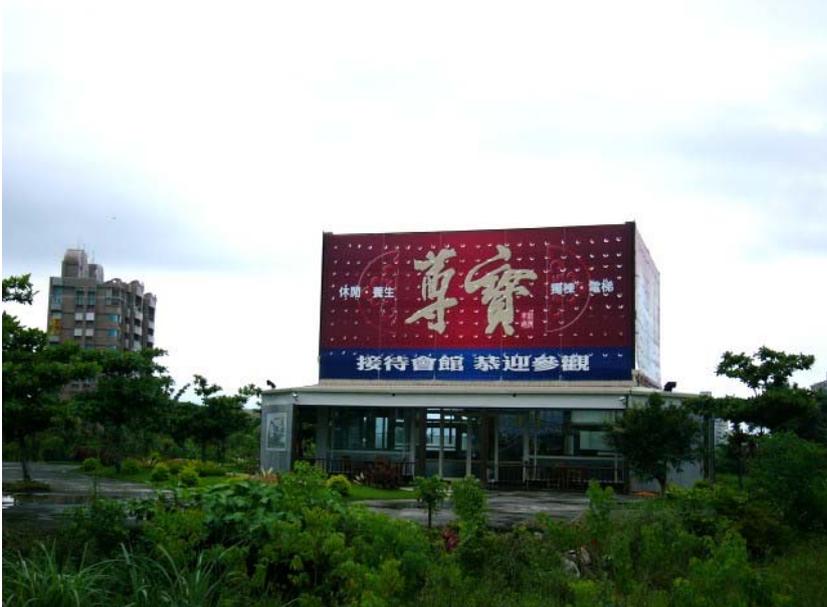
目的事業主管機關	宜蘭縣	變異點查報日期	6/14/2007
土地使用類型	非都市用地 (農牧用地)	土地使用分區	一般農業區
變異類型	新增建物	查證結果	非法
變異點現場描述	銷售房屋之樣品屋乙棟及其庭院，未依法申請。		
變異點現場照片

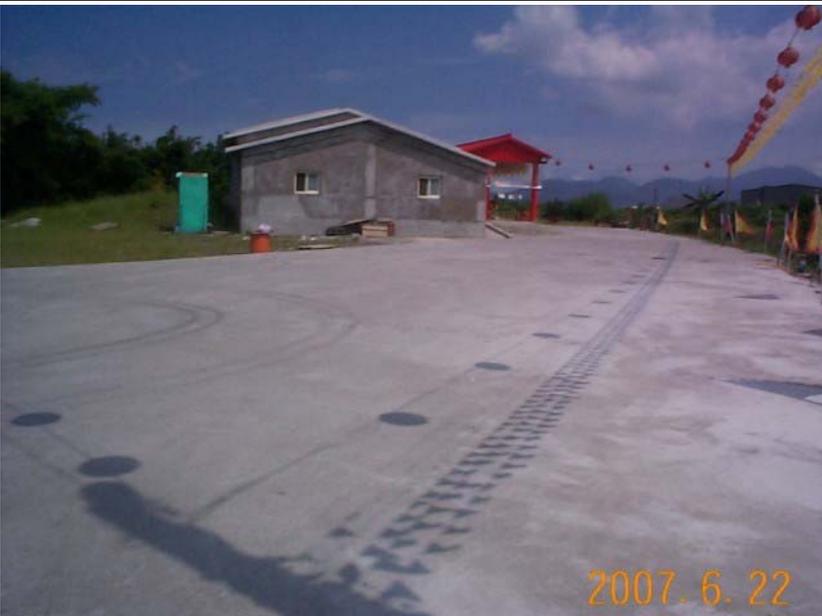
目的事業主管機關	宜蘭縣	變異點查報日期	6/23/2007
土地使用類型	農牧用地	土地使用分區	特定農業區
變異類型	新增建物	查證結果	非法
變異點現場描述	本宗土地原有(合法)農業資材室，現供寺廟(東聖宫)使用。建物兩側均有增建、現場並有鋪設水泥廟埕未依法申請。		
變異點現場照片

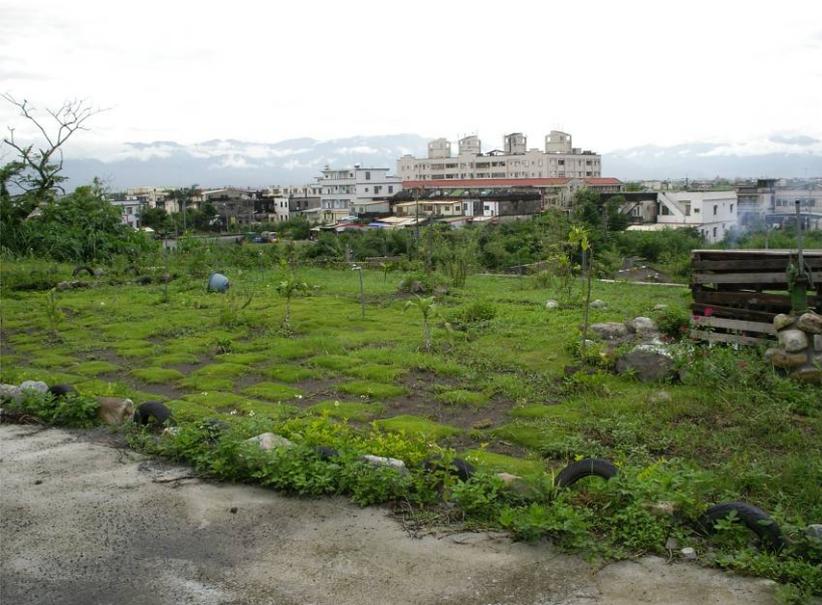
目的事業主管機關	宜蘭縣	變異點查報日期	6/12/2007
土地使用類型	非都市用地	土地使用分區	一般農業區
變異類型	新增建物	查證結果	非法
變異點現場描述	現況有一建物，面積約 40 平方公尺；另鋪設水泥地，面積約 160 平方公尺，餘種植花木及鋪設草皮。		
變異點現場照片

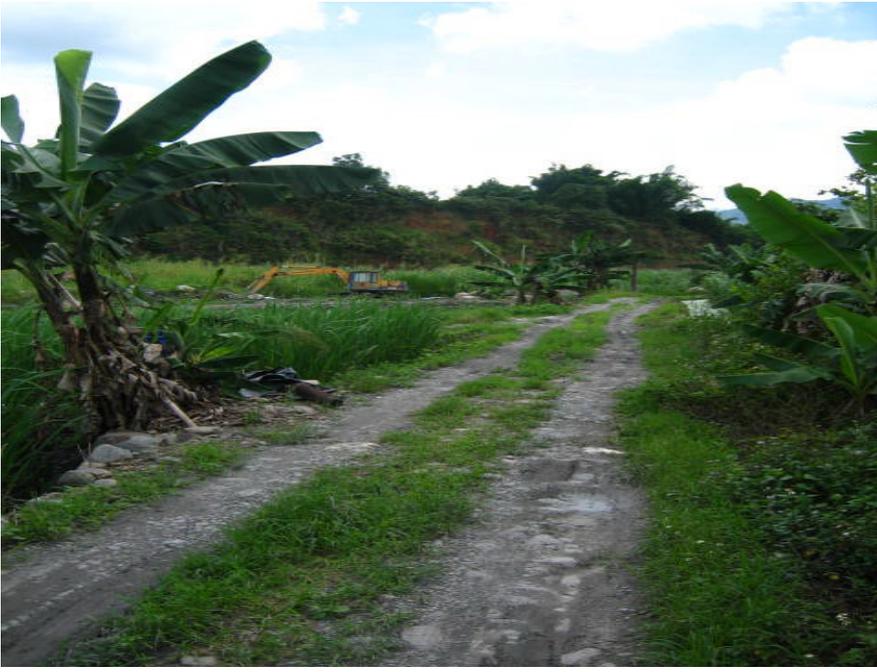
目的事業主管機關	南投縣	變異點查報日期	6/20/2007
土地使用類型	非都市用地	土地使用分區	
變異類型	自然植被改變	查證結果	非法
變異點現場描述	原本是雜草，被挖土機挖成泥土及水窟		
變異點現場照片

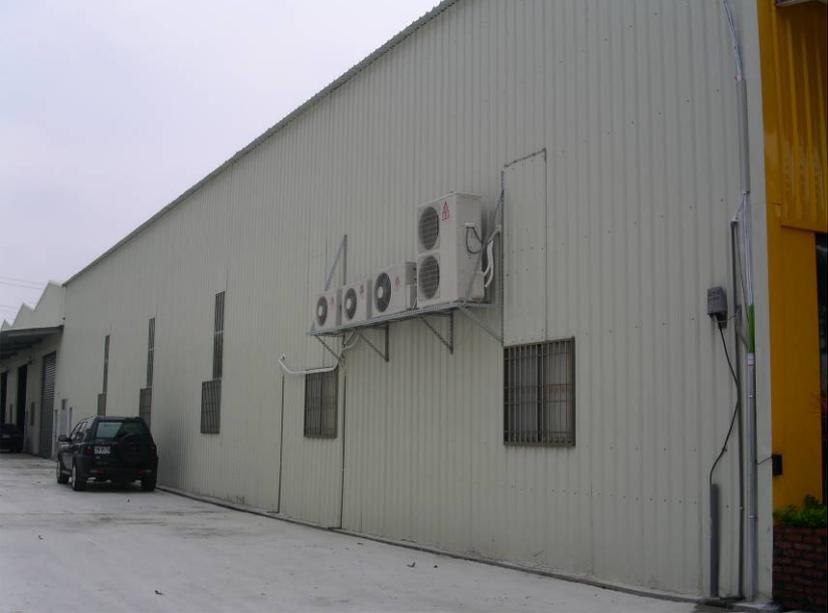
目的事業主管機關	高雄縣	變異點查報日期	5/30/2007
土地使用類型	都市用地	土地使用分區	
變異類型	新增建物	查證結果	非法
變異點現場描述	新增建物搭設廠房		
變異點現場照片

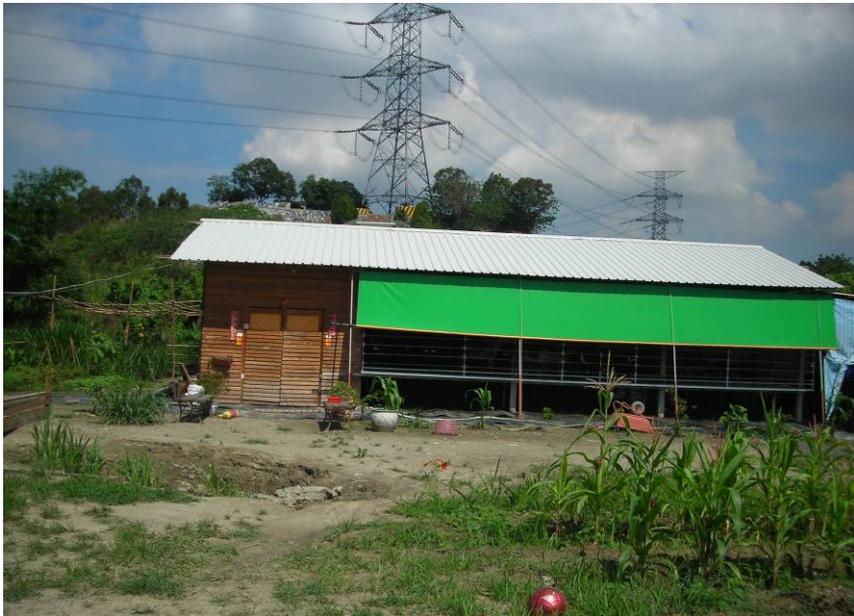
目的事業主管機關	高雄縣	變異點查報日期	5/31/2007
土地使用類型	非都市用地	土地使用分區	一般農業區
變異類型	新增建物	查證結果	非法
變異點現場描述	興建羊舍		
變異點現場照片

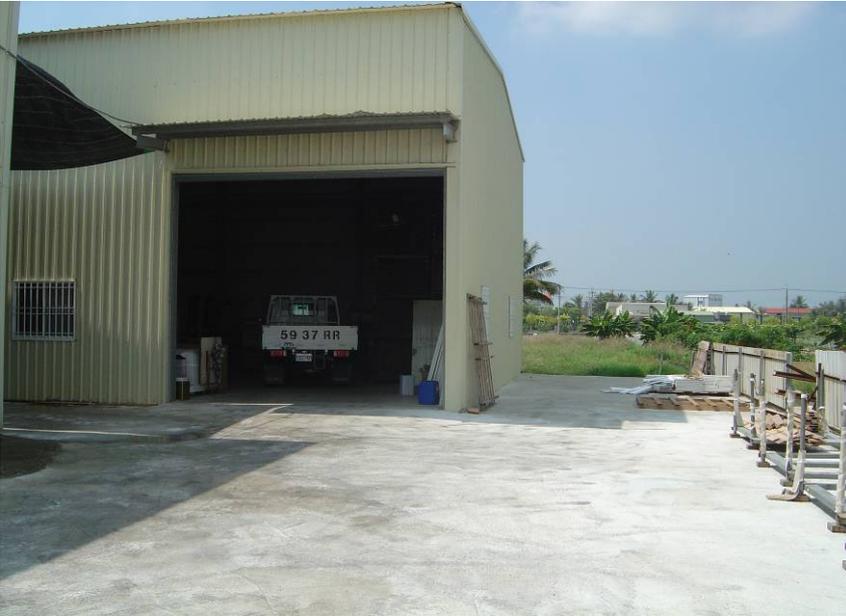
目的事業主管機關	高雄縣	變異點查報日期	6/6/2007
土地使用類型	非都市用地	土地使用分區	特定農業區
變異類型	新增建物	查證結果	非法
變異點現場描述	2571，2572 地號興建鐵皮屋乙棟，做為工廠使用		
變異點現場照片

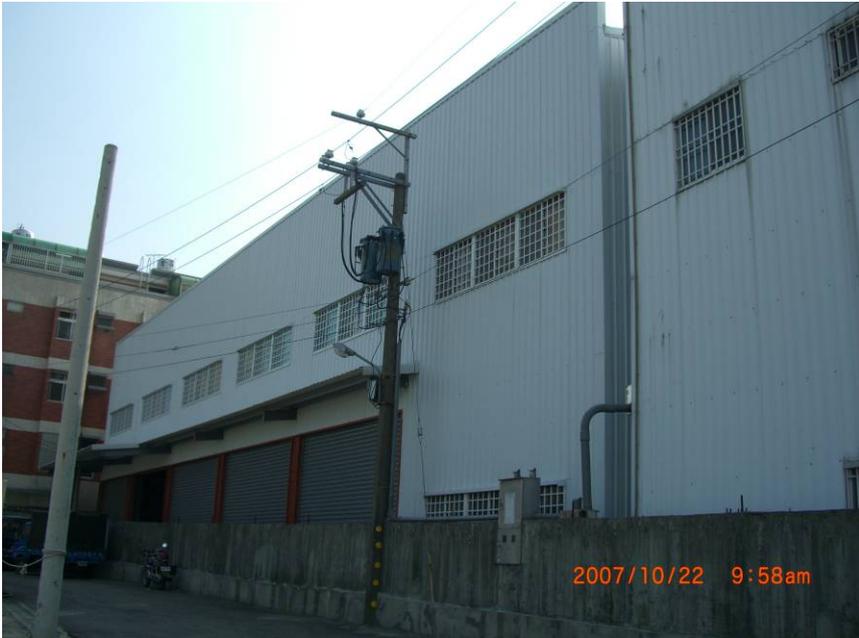
目的事業主管機關	台中市	變異點查報日期	10/22/2007
土地使用類型	都市用地	土地使用分區	
變異類型	新增建物	查證結果	非法
變異點現場描述	增建鐵架烤漆板屋		
變異點現場照片

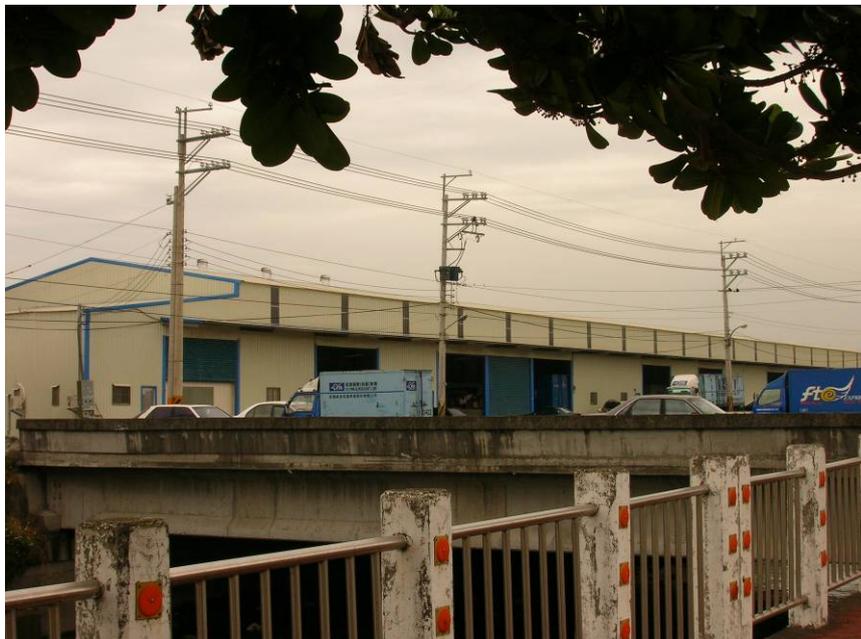
目的事業主管機關	台中市	變異點查報日期	11/8/2007
土地使用類型	都市用地	土地使用分區	
變異類型	新增建物	查證結果	非法
變異點現場描述	新建鐵皮屋		
變異點現場照片

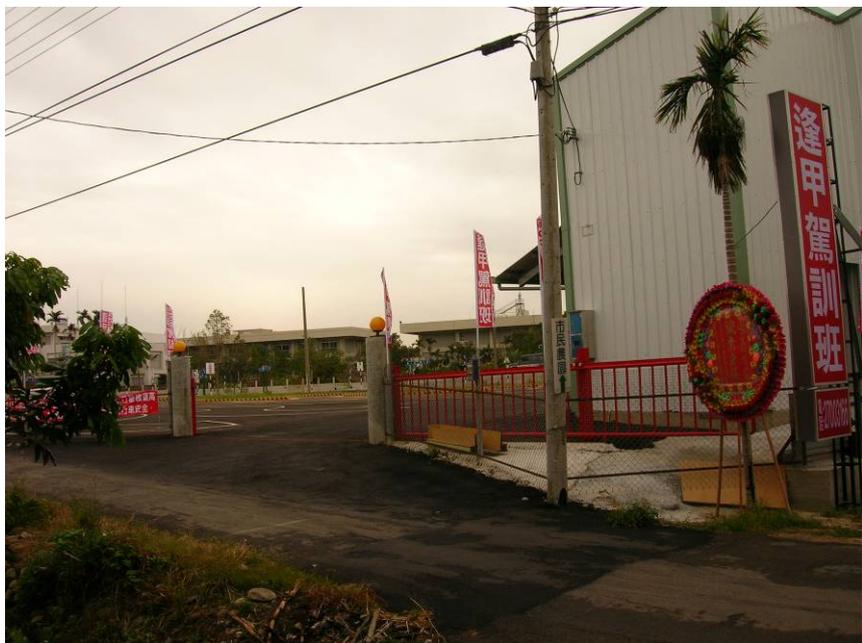
目的事業主管機關	台中市	變異點查報日期	11/8/2007
土地使用類型	都市用地	土地使用分區	
變異類型	新增建物	查證結果	非法
變異點現場描述	闢建汽車教練場		
變異點現場照片

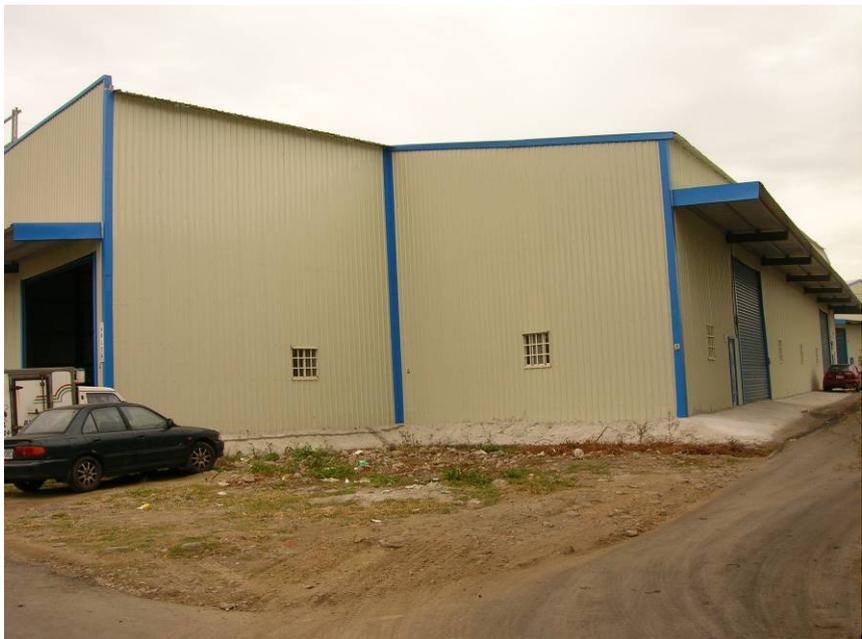
目的事業主管機關	台中市	變異點查報日期	11/8/2007
土地使用類型	都市用地	土地使用分區	
變異類型	新增建物	查證結果	非法
變異點現場描述	新建鐵皮屋		
變異點現場照片

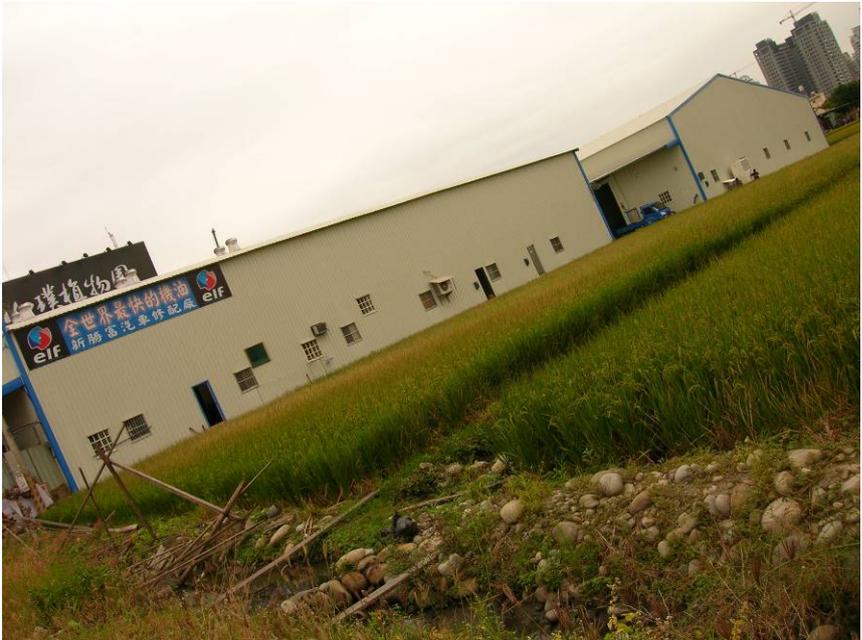
目的事業主管機關	台中市	變異點查報日期	11/8/2007
土地使用類型	都市用地	土地使用分區	
變異類型	新增建物	查證結果	非法
變異點現場描述	新建鐵皮屋		
變異點現場照片

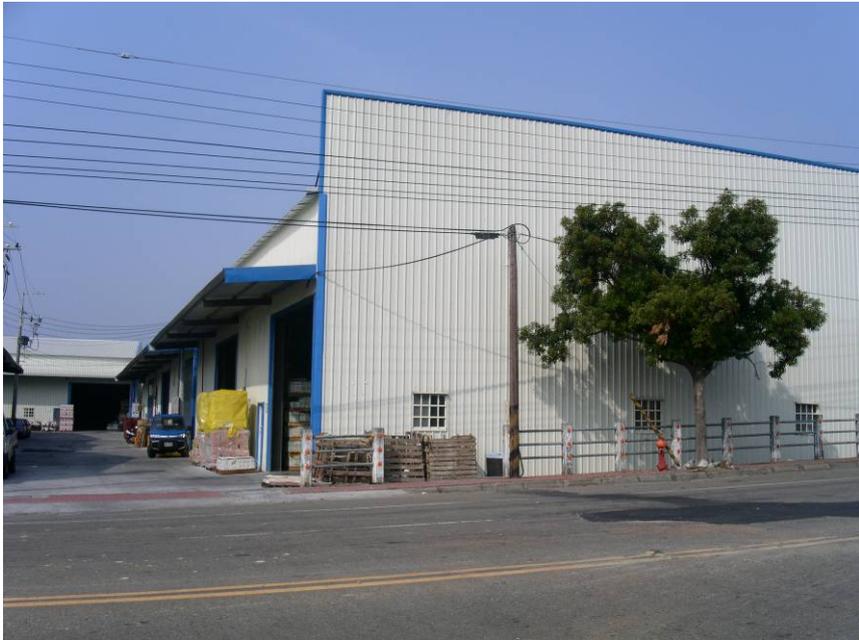
目的事業主管機關	台中市	變異點查報日期	11/23/2007
土地使用類型	都市用地	土地使用分區	
變異類型	新增建物	查證結果	非法
變異點現場描述	農業用地上新建違章建築物<已查報>...		
變異點現場照片

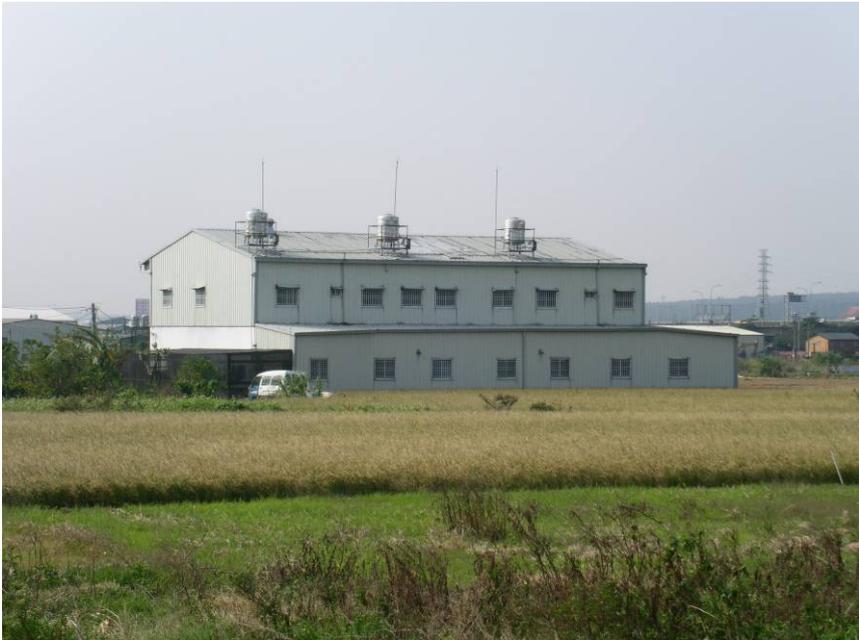
目的事業主管機關	台中市	變異點查報日期	11/23/2007
土地使用類型	都市用地	土地使用分區	
變異類型	新增建物	查證結果	非法
變異點現場描述	農業用地上新建違章建築物<已查報>...		
變異點現場照片

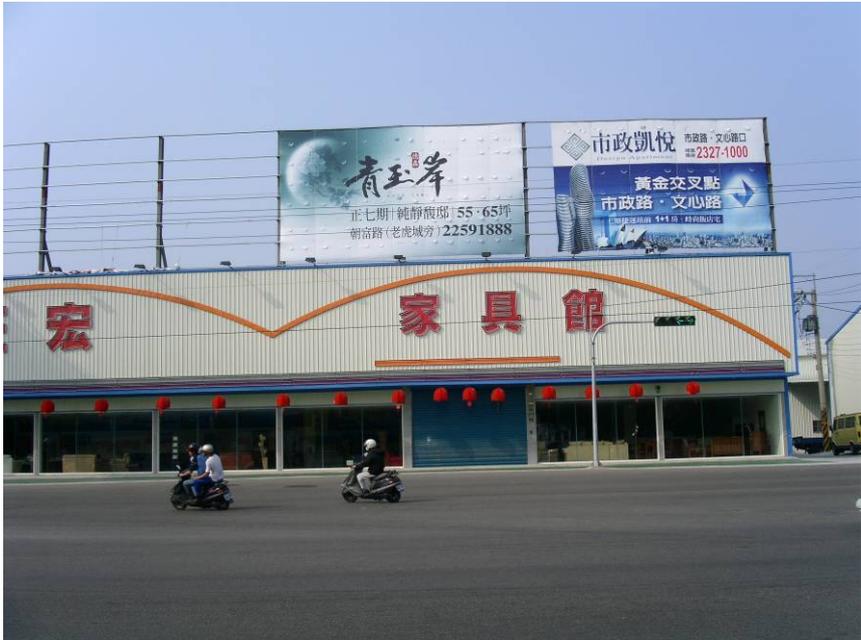
目的事業主管機關	台中市	變異點查報日期	11/22/2007
土地使用類型	都市用地	土地使用分區	農業區
變異類型	新增建物	查證結果	非法
變異點現場描述	農業用地上新建違章建築物<已查報>		
變異點現場照片

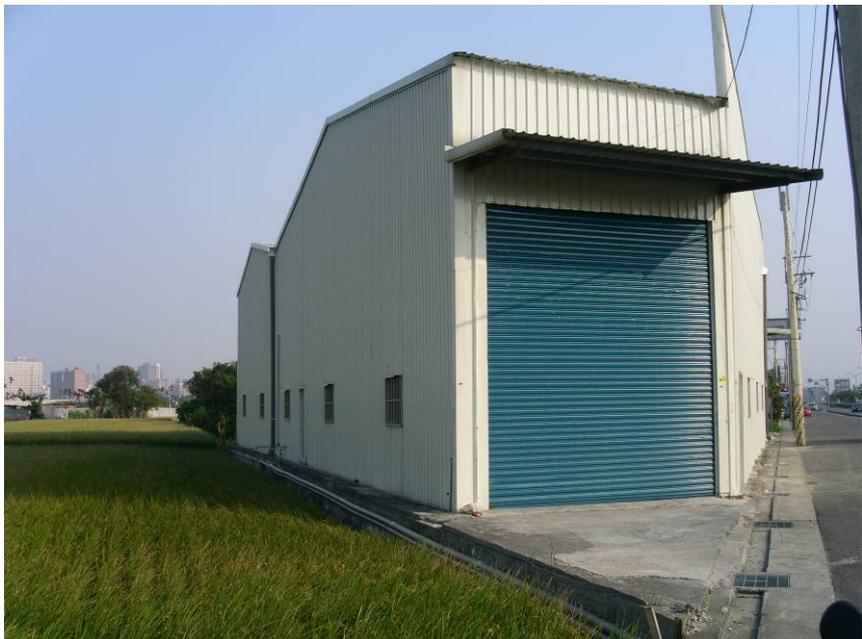
目的事業主管機關	台中市	變異點查報日期	11/23/2007
土地使用類型	都市用地	土地使用分區	
變異類型	新增建物	查證結果	非法
變異點現場描述	農業用地上新建違章建築物<已查報>...		
變異點現場照片

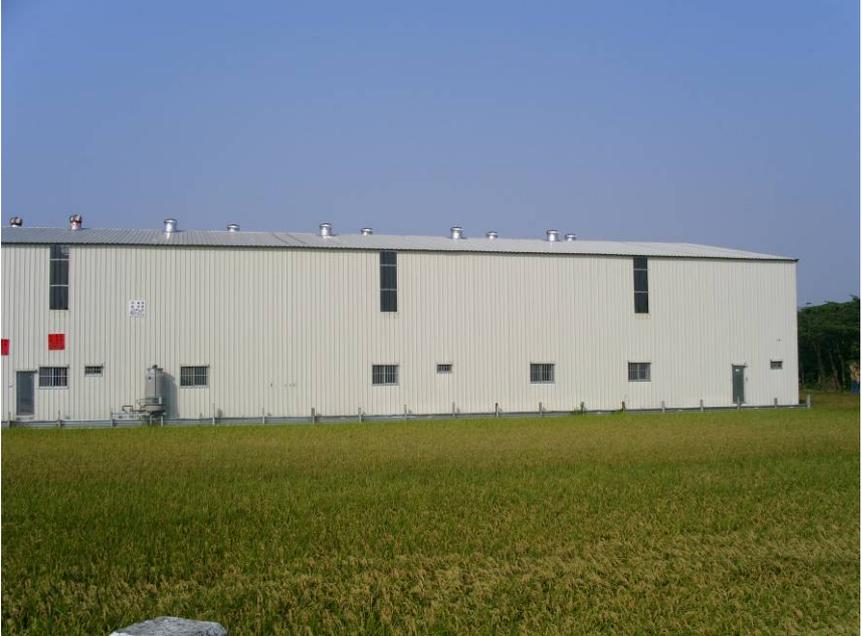
目的事業主管機關	台中市	變異點查報日期	11/23/2007
土地使用類型	都市用地	土地使用分區	
變異類型	新增建物	查證結果	非法
變異點現場描述	農業用地上新建違章建築物<已查報>...		
變異點現場照片

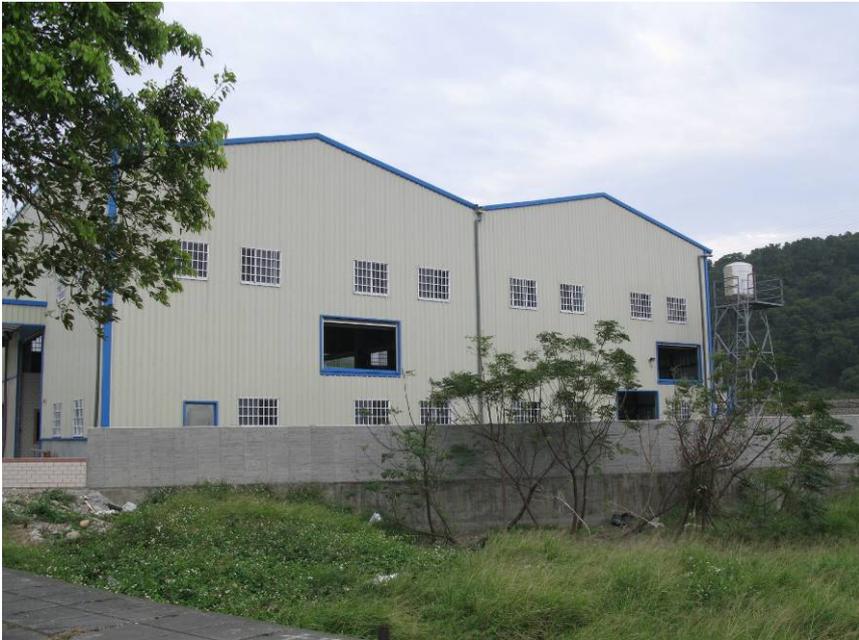
目的事業主管機關	台中縣	變異點查報日期	11/23/2007
土地使用類型	都市用地	土地使用分區	
變異類型	新增建物	查證結果	非法
變異點現場描述	搭建工廠		
變異點現場照片

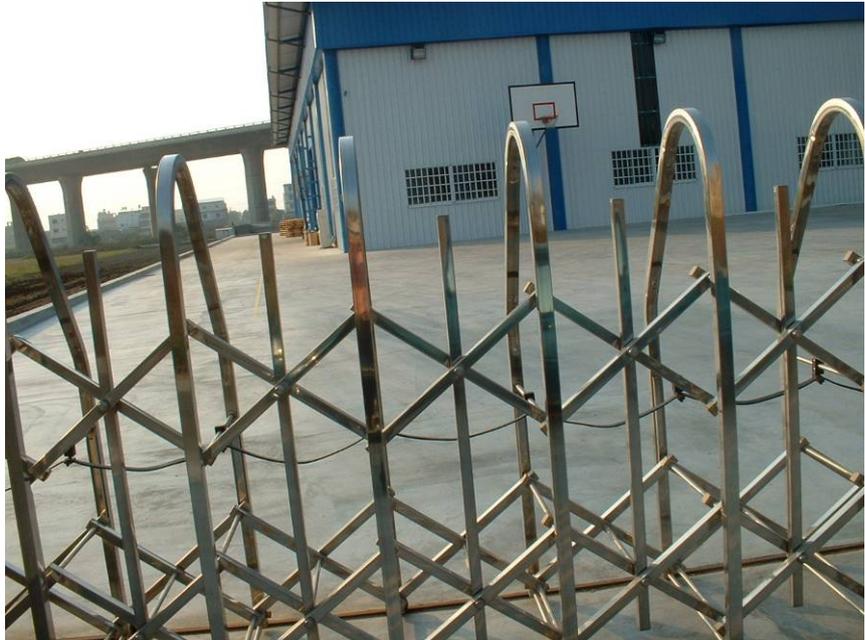
目的事業主管機關	台中縣	變異點查報日期	11/26/2007
土地使用類型	非都市用地	土地使用分區	農牧用地
變異類型	新增建物	查證結果	非法
變異點現場描述	有建築物及水泥地		
變異點現場照片

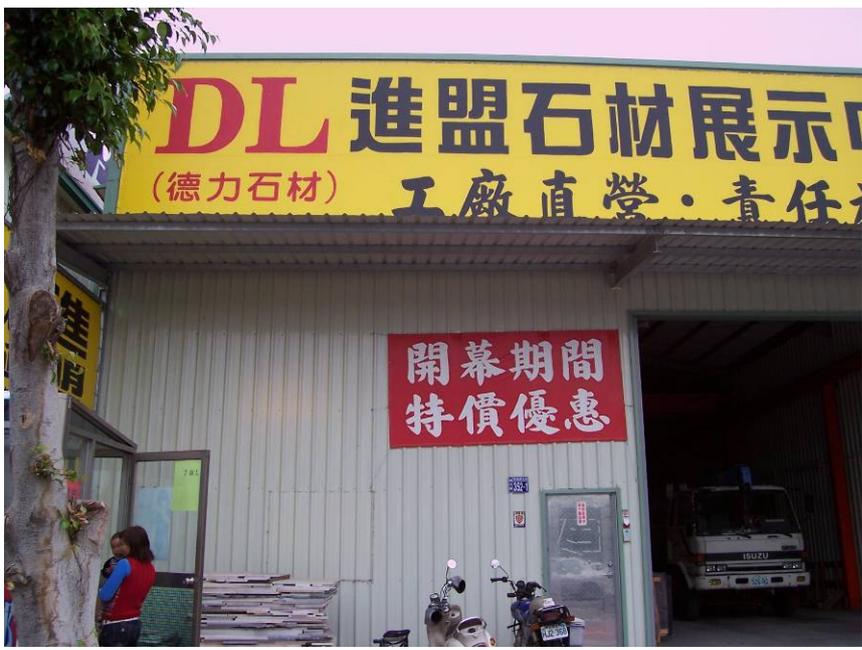
目的事業主管機關	台中縣	變異點查報日期	11/28/2007
土地使用類型	都市用地	土地使用分區	
變異類型	新增建物	查證結果	非法
變異點現場描述	函請土地所有權人提供建物使用執照,再行判斷合法與非法如為非法則函報縣府		
變異點現場照片

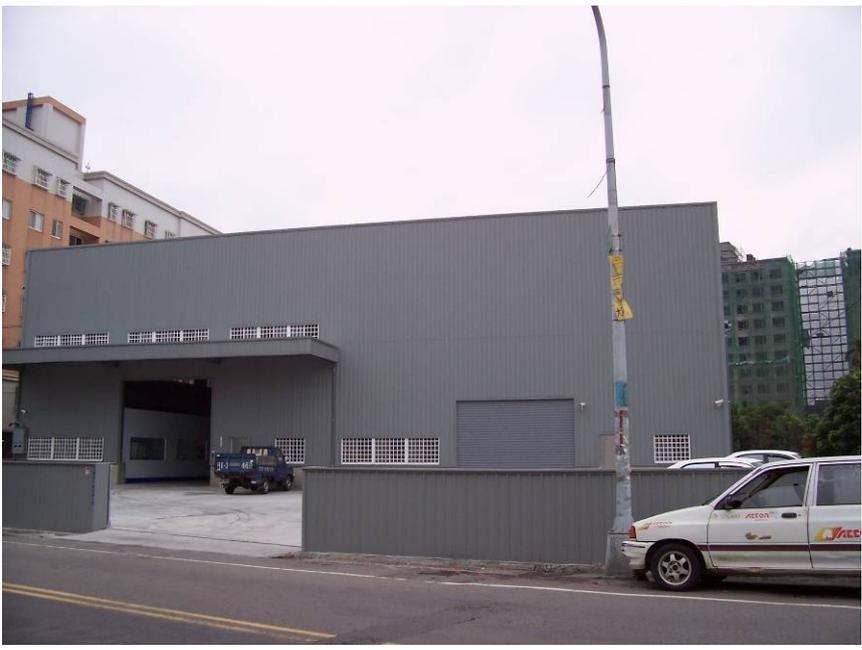
目的事業主管機關	台中縣	變異點查報日期	11/28/2007
土地使用類型	都市用地	土地使用分區	
變異類型	新增建物	查證結果	非法
變異點現場描述	該土地為兒童公園預定地,地主曾申請合法使照,然擅自加蓋違建,本所已函辦縣府違建		
變異點現場照片

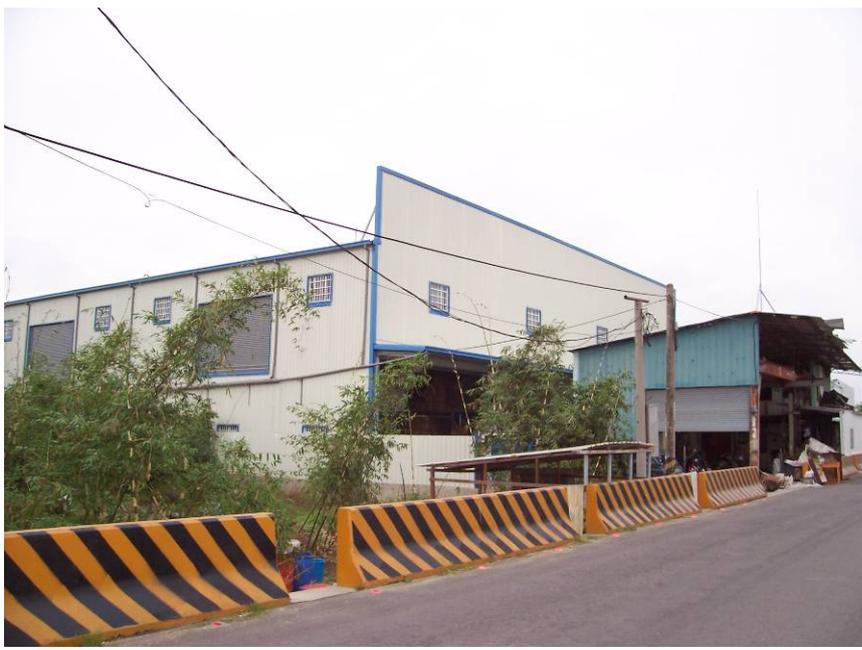
目的事業主管機關	台中縣	變異點查報日期	11/28/2007
土地使用類型	非都市用地	土地使用分區	特定農業區
變異類型	新增建物	查證結果	非法
變異點現場描述	搭設鐵皮屋存放中藥材，函請土地所有權人提供建物使用執照，再行判斷合法與非法如為非法則函報縣府。		
變異點現場照片

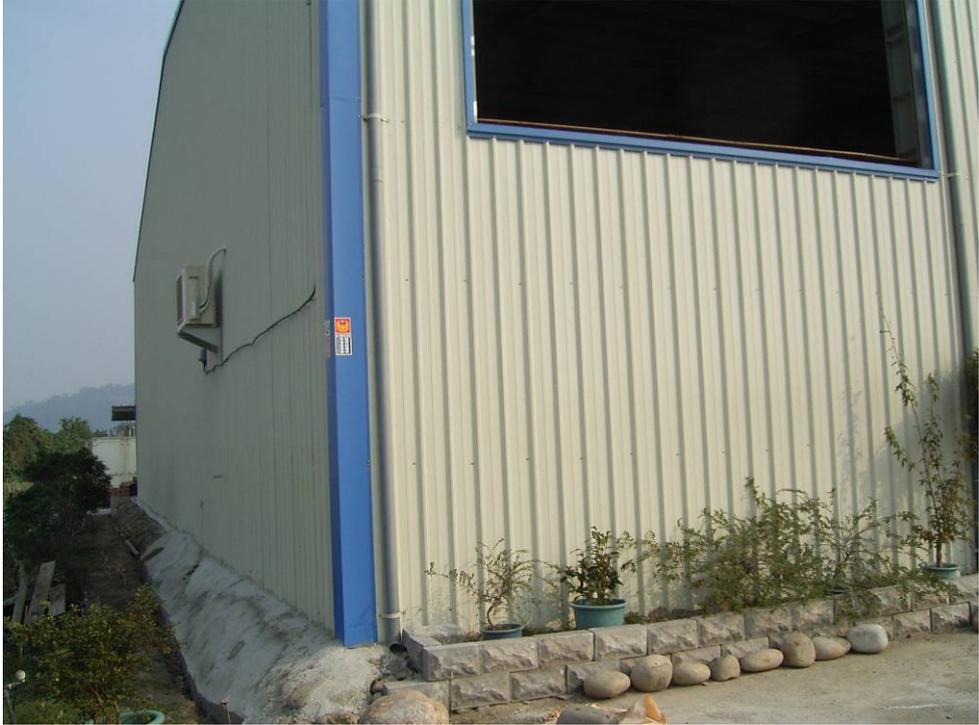
目的事業主管機關	台中縣	變異點查報日期	11/22/2007
土地使用類型	非都市用地	土地使用分區	特定農業區
變異類型	新增建物	查證結果	非法
變異點現場描述	現場為於民國 80.10.30 核發有霧鄉建字第 14841 號自用農舍使用執照後又拆除重建及增建部份未申請核法文件		
變異點現場照片

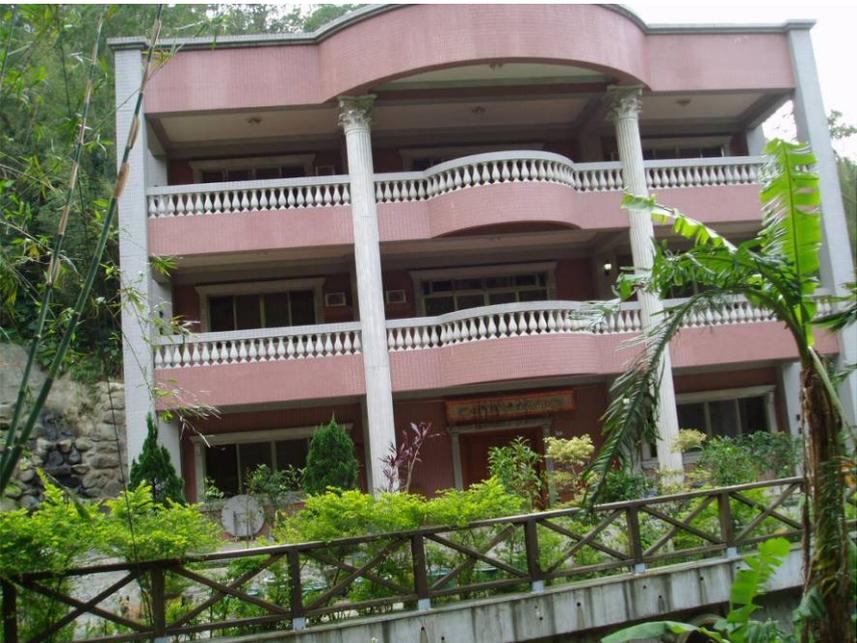
目的事業主管機關	台北縣	變異點查報日期	12/5/2007
土地使用類型	非都市用地	土地使用分區	森林區
變異類型	新增建物	查證結果	非法
變異點現場描述	現場係一農舍		
變異點現場照片

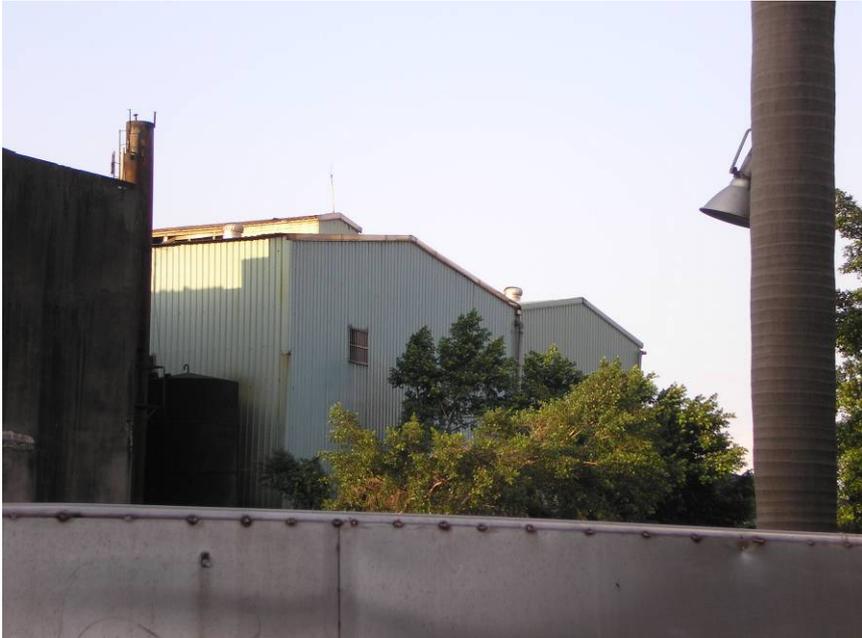
目的事業主管機關	台北縣	變異點查報日期	10/31/2007
土地使用類型	都市用地	土地使用分區	工業區
變異類型	新增建物	查證結果	非法
變異點現場描述	經查本變異點坐落於中央路 3 段 184 巷 8 號，疑似違規加蓋鐵皮屋。		
變異點現場照片

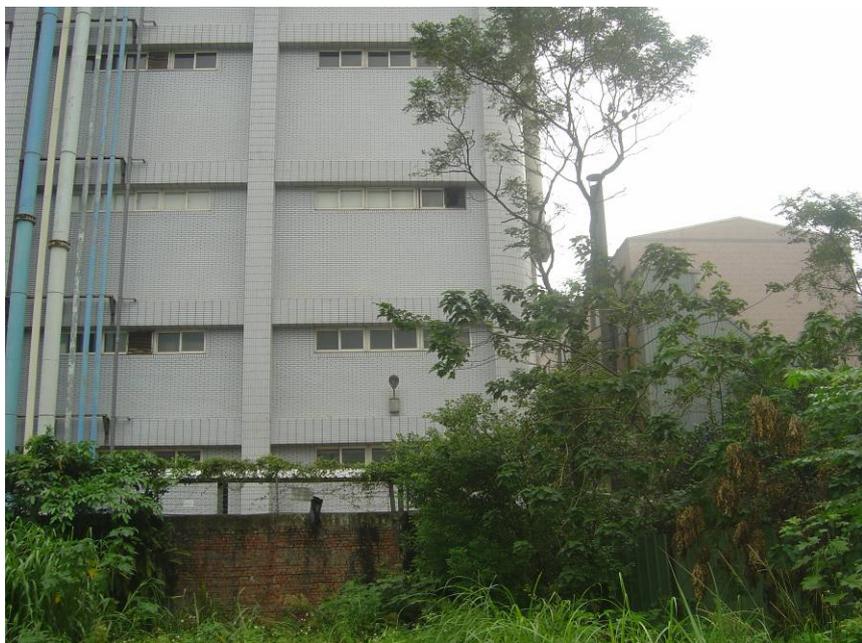
目的事業主管機關	台北縣	變異點查報日期	10/31/2007
土地使用類型	都市用地	土地使用分區	工業區
變異類型	新增建物	查證結果	非法
變異點現場描述	經查本變異點坐落於中山路 4 巷 3 號，疑似違規加蓋遮雨棚		
變異點現場照片

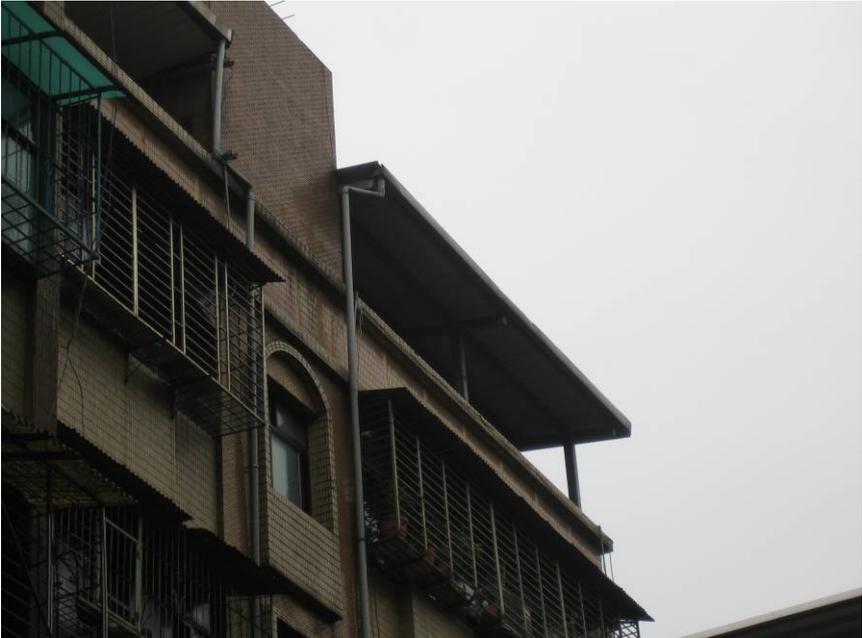
目的事業主管機關	台北縣	變異點查報日期	10/16/2007
土地使用類型	都市用地	土地使用分區	
變異類型	新增建物	查證結果	非法
變異點現場描述	該變異點位於板橋市溪崑二街 112 巷 33 弄 2 號、4 號之「六樓加蓋鐵皮屋」，本所將依規定辦理違章查報。		
變異點現場照片

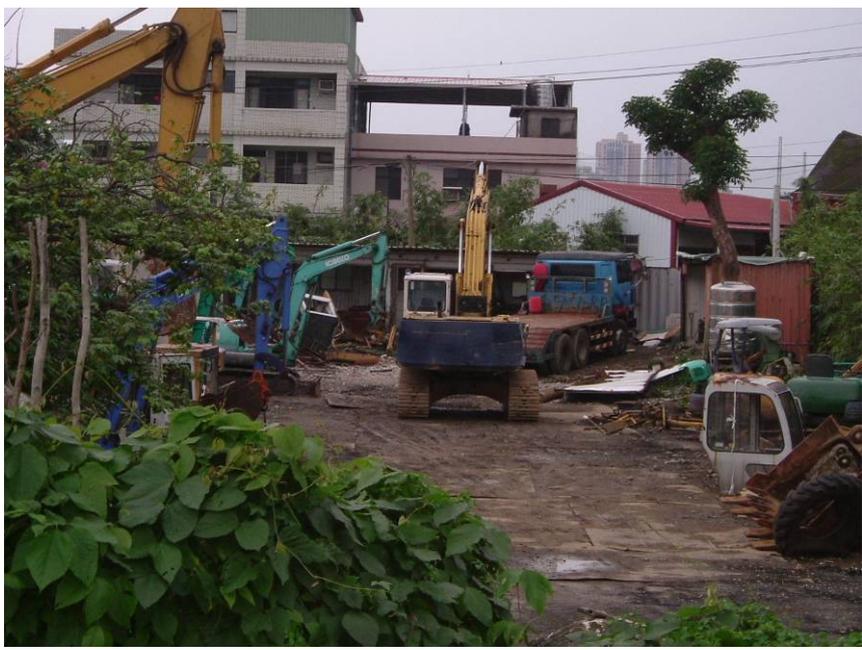
目的事業主管機關	台北縣	變異點查報日期	11/30/2007
土地使用類型	都市用地	土地使用分區	農業區
變異類型	新增建物	查證結果	非法
變異點現場描述	疑似變異點鄰近本市安業街與第二高速公路，現場有怪手機具及整地跡象。〈是否合法之判認為臺北縣政府權管〉		
變異點現場照片

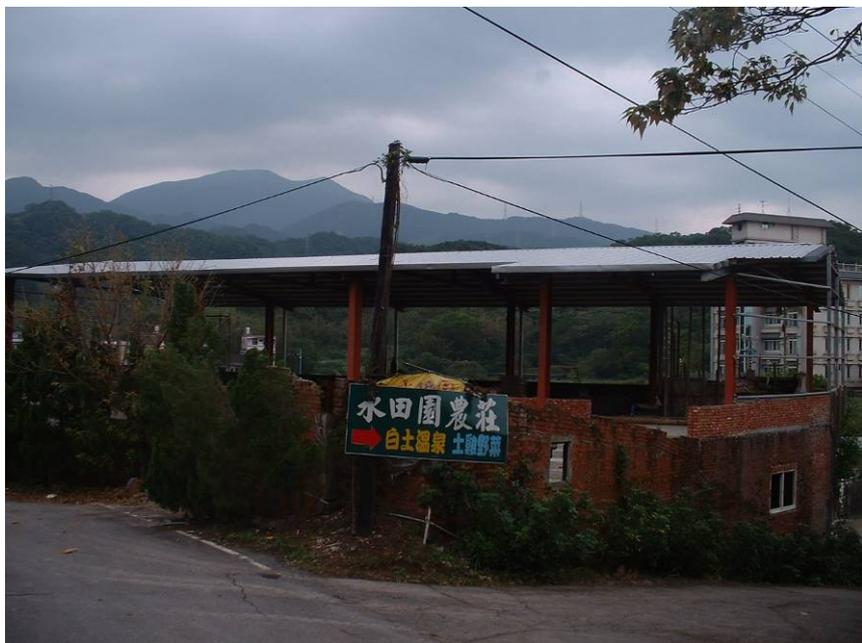
目的事業主管機關	台北縣	變異點查報日期	10/16/2007
土地使用類型	非都市用地	土地使用分區	
變異類型	新增建物	查證結果	非法
變異點現場描述	原舊有建物屋頂搭建鋼構棚架		
變異點現場照片

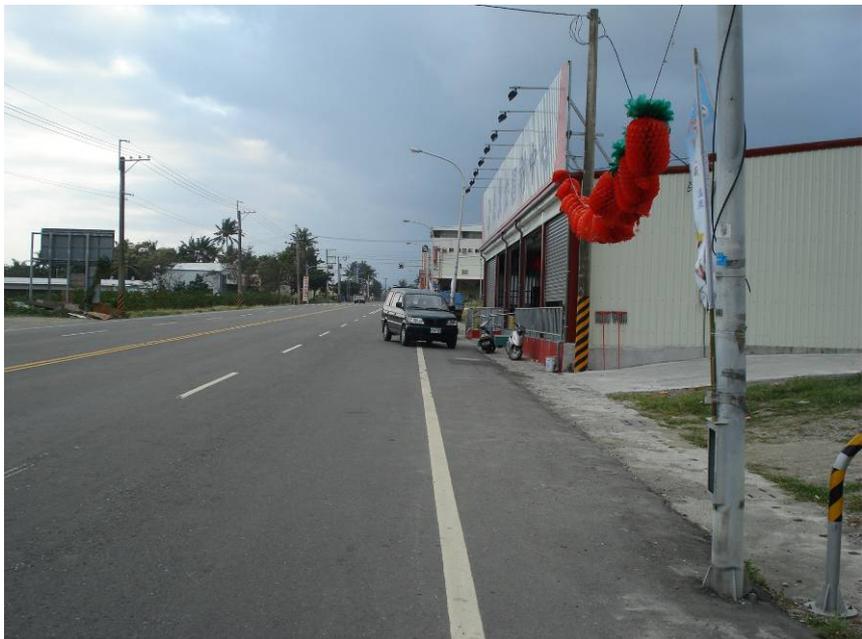
目的事業主管機關	台東縣	變異點查報日期	12/4/2007
土地使用類型	非都市用地	土地使用分區	
變異類型	新增建物	查證結果	非法
變異點現場描述	新建鐵皮屋		
變異點現場照片

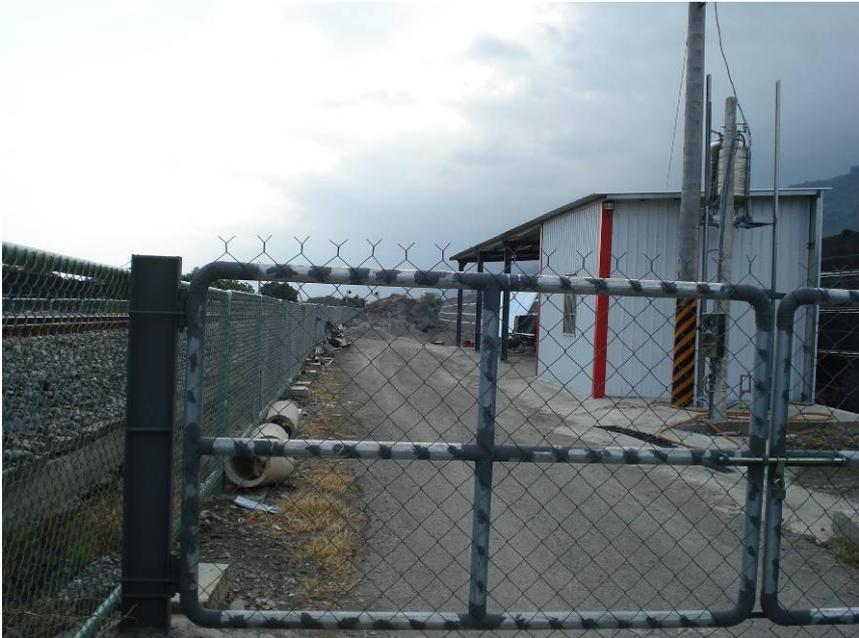
目的事業主管機關	台東縣	變異點查報日期	12/4/2007
土地使用類型	都市用地	土地使用分區	
變異類型	新增建物	查證結果	非法
變異點現場描述	新建鐵皮屋		
變異點現場照片

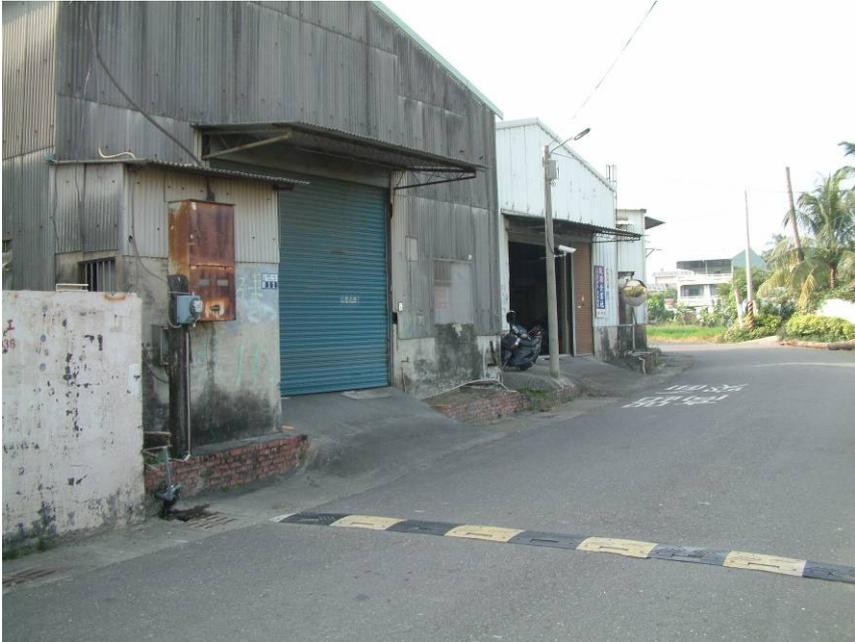
目的事業主管機關	台南縣	變異點查報日期	11/9/2007
土地使用類型	都市用地	土地使用分區	
變異類型	新增建物	查證結果	非法
變異點現場描述	該地號新增兩座鐵皮屋		
變異點現場照片

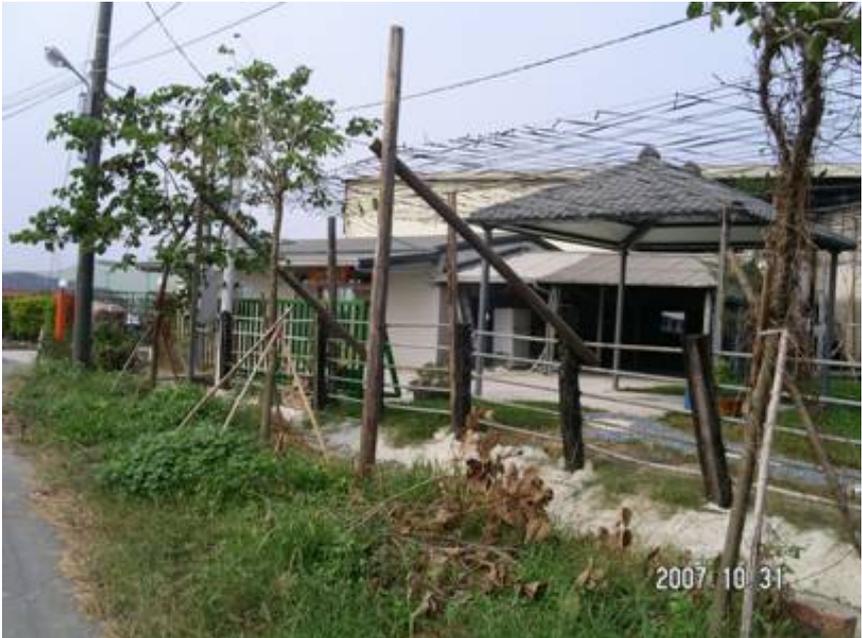
目的事業主管機關	台南縣	變異點查報日期	11/1/2007
土地使用類型	農牧用地	土地使用分區	特定農業區
變異類型	新增建物	查證結果	非法
變異點現場描述	部份建物新增		
變異點現場照片

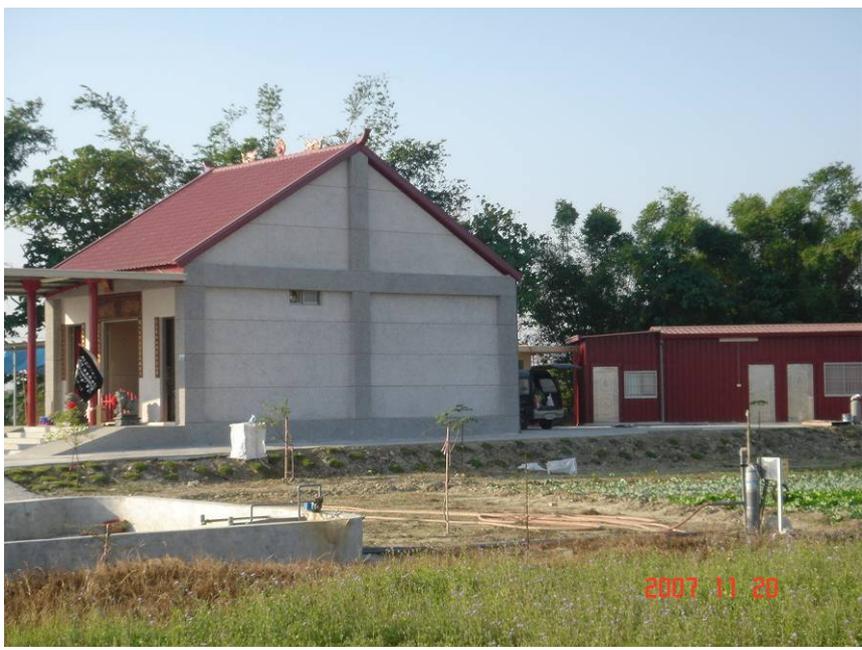
目的事業主管機關	台南縣	變異點查報日期	11/22/2007
土地使用類型	非都市用地	土地使用分區	農牧用地
變異類型	新增建物	查證結果	非法
變異點現場描述	地舖滿水泥，右前角有一座山型金爐，1/3 為前庭，其餘有小型廟宇，洗手及鐵皮屋		
變異點現場照片

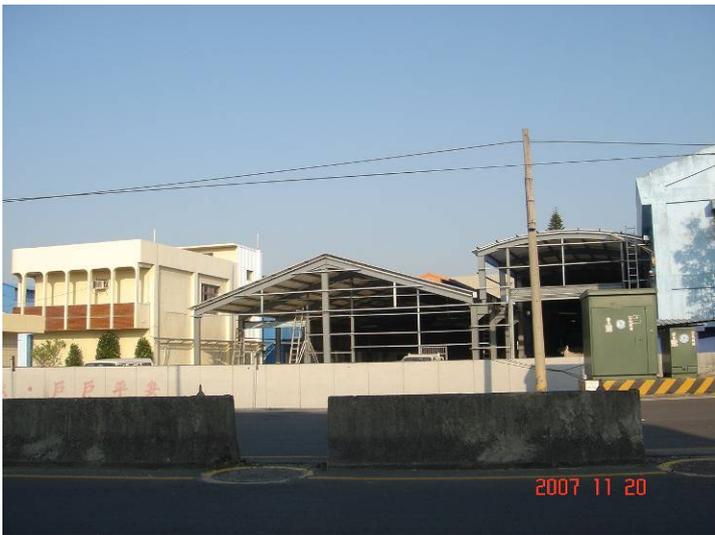
目的事業主管機關	台南縣	變異點查報日期	11/22/2007
土地使用類型	非都市用地	土地使用分區	農牧用地
變異類型	新增建物	查證結果	非法
變異點現場描述	這是一間存在已近 30 年 (69.11.11) 的老製皮製皮廠，有幾間水泥建物及鐵皮廠房，目前正擴建大座鐵皮廠房		
變異點現場照片

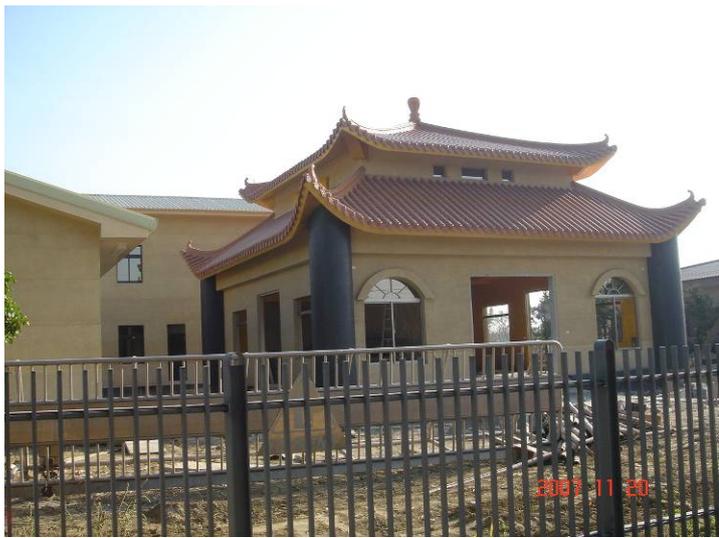
目的事業主管機關	台南縣	變異點查報日期	11/22/2007
土地使用類型	非都市用地	土地使用分區	農牧用地
變異類型	新增建物	查證結果	非法
變異點現場描述	正在大興土木，外觀已具鷓型，判斷是蓋寺廟，正面大殿，三面環有大廂房，惟僅佔本地號三分之一面積，其實主體結構大半為 395-1 地號上。		
變異點現場照片

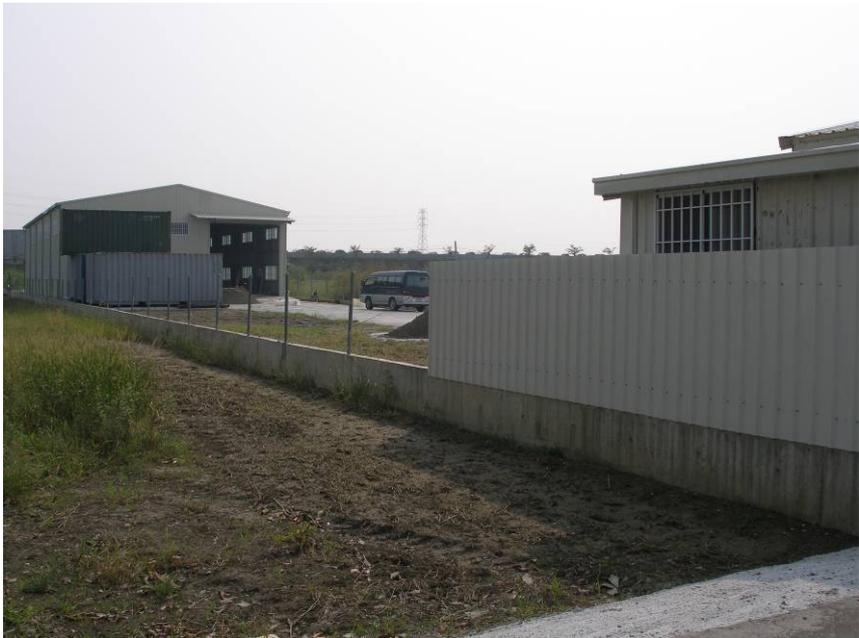
目的事業主管機關	台南縣	變異點查報日期	10/17/2007
土地使用類型	都市用地	土地使用分區	農業區
變異類型	新增建物	查證結果	非法
變異點現場描述	新建鐵皮屋壹層,堆置貨櫃及周圍搭建鐵絲圍籬.		
變異點現場照片

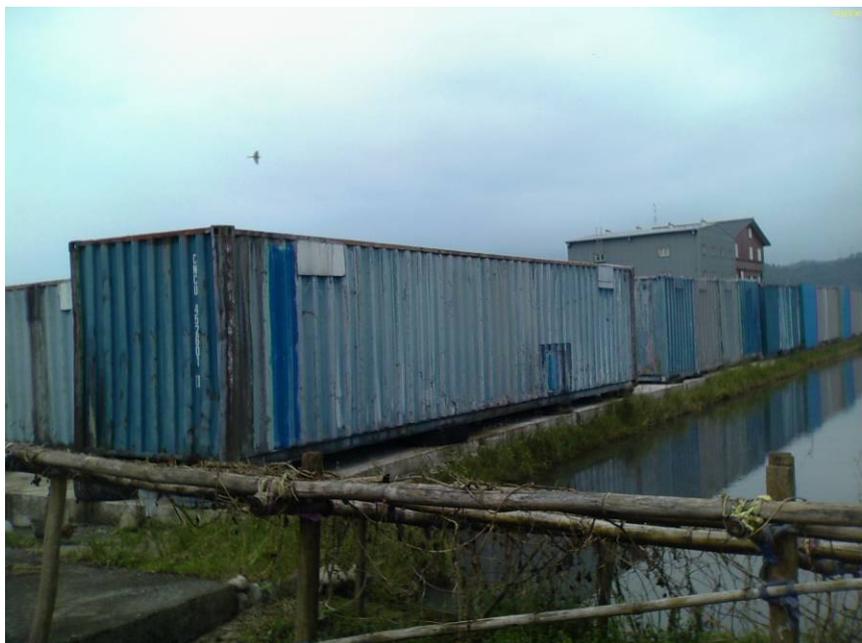
目的事業主管機關	宜蘭縣	變異點查報日期	10/18/2007
土地使用類型	非都市用地	土地使用分區	
變異類型	整地	查證結果	非法
變異點現場描述	該筆農地整地鋪水泥，作為貨櫃堆置場。		
變異點現場照片
