內政部營建署
96 年度國土利用監測計畫-
土地利用變遷偵測管理系統
規劃建置計畫

期末報告

國立中央大學太空及遙測研究中心

中華民國九十七年三月

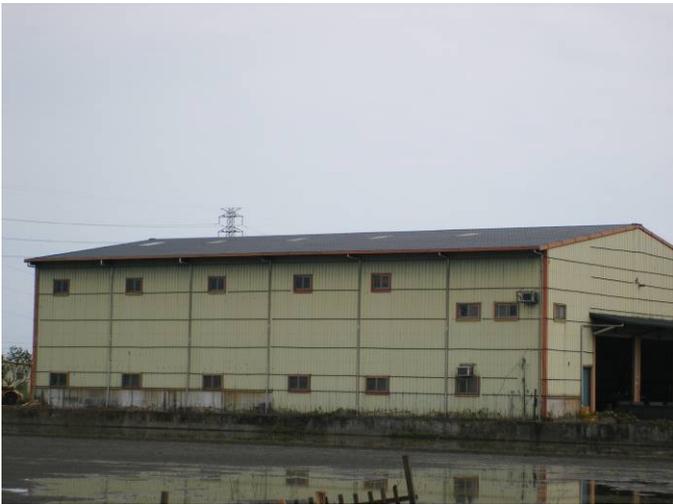
目的事業主管機關	宜蘭縣	變異點查報日期	10/25/2007
土地使用類型	都市用地	土地使用分區	農業區
變異類型	無明顯變異	查證結果	非法
變異點現場描述	<p>本案義成四段 1253、1254(重測前為義成段 1093、1094)地號，於 84 年取得宜蘭縣建設局 84.11.29 建局管字第七〇二五號使用執照，申請有牆鋼架造農舍面積：157.36 平方公尺。經查目前上揭土地興建有牆鋼架造廠房面積約 700 平方公尺，廠房內部為堆放鋼板等使用，廠房外土地大部份填置土石閒置中，小部份種植果樹。</p>		
變異點現場照片

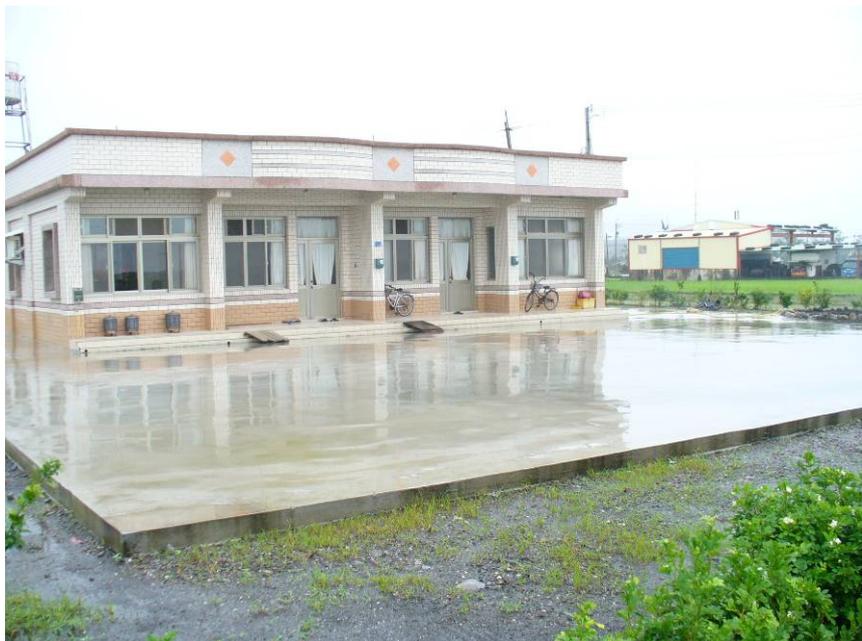
目的事業主管機關	宜蘭縣	變異點查報日期	10/31/2007
土地使用類型	非都市用地	土地使用分區	特定農業區農牧用地
變異類型	新增建物	查證結果	非法
變異點現場描述	部份土地鋪設水泥路面		
變異點現場照片

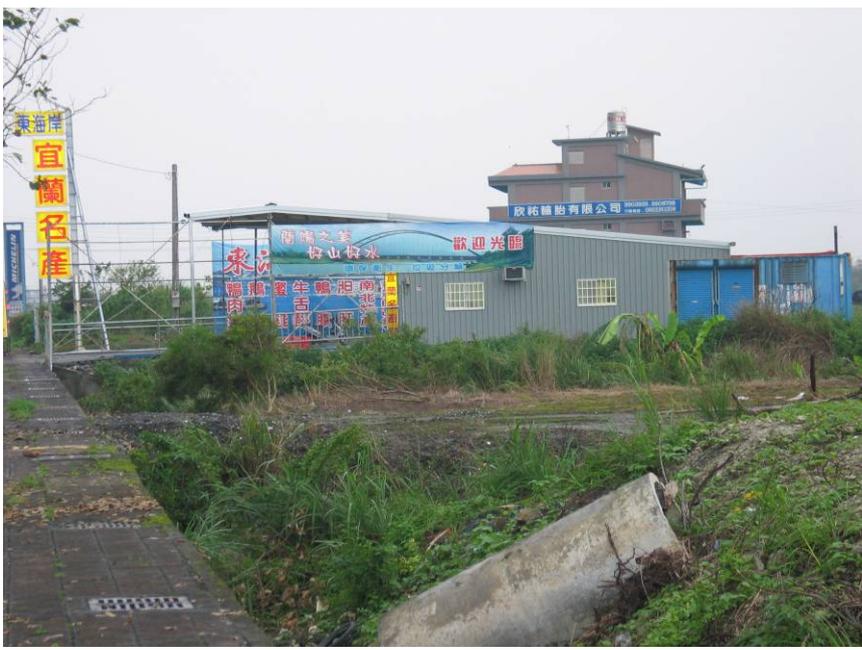
目的事業主管機關	宜蘭縣	變異點查報日期	10/17/2007
土地使用類型	都市用地	土地使用分區	農業區
變異類型	新增建物	查證結果	非法
變異點現場描述	違建，本所 96 年 7 月 11 日蘇鎮建字 0960008917 號函，查報在案。		
變異點現場照片

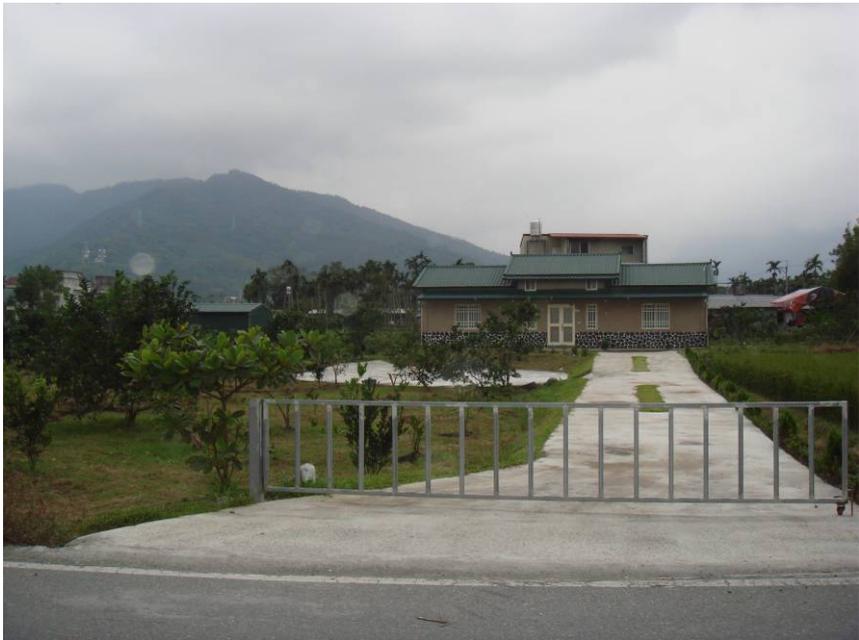
目的事業主管機關	花蓮縣	變異點查報日期	11/28/2007
土地使用類型	都市用地	土地使用分區	
變異類型	新增建物	查證結果	非法
變異點現場描述	該處現植有果樹、民宅與通道。		
變異點現場照片

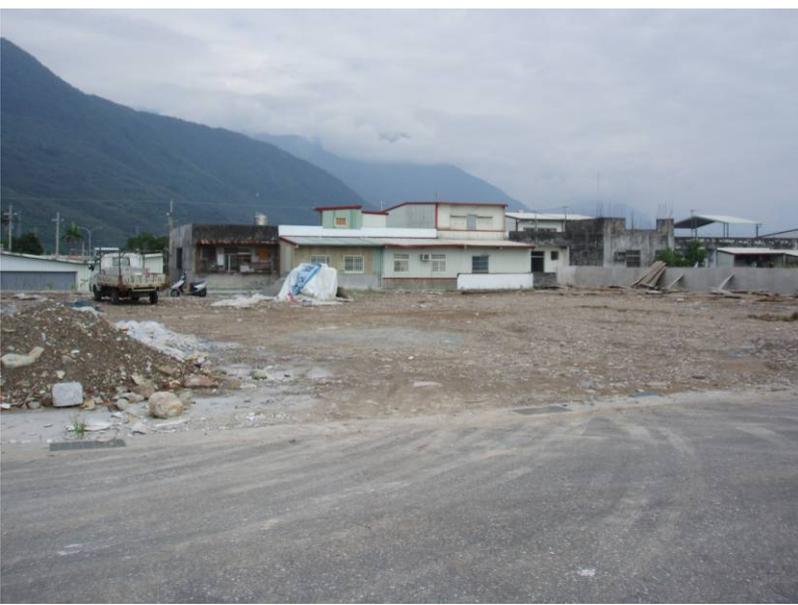
目的事業主管機關	花蓮縣	變異點查報日期	10/31/2007
土地使用類型	非都市用地	土地使用分區	一般農業區
變異類型	新增建物	查證結果	非法
變異點現場描述	經現場勘查案地已蓋有建物，經查係已申請設置農業資材室，建材為鋼骨造，申請面積 100.64 平方公尺，依勘查實況，建造面積約 100 坪上下，顯然已有部份建物屬違建。		
變異點現場照片

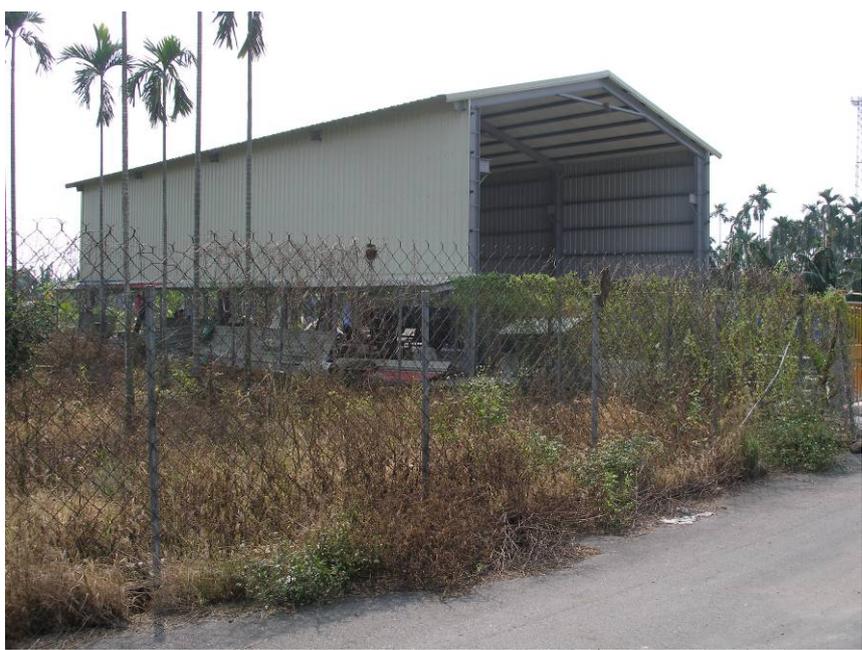
目的事業主管機關	屏東縣	變異點查報日期	11/6/2007
土地使用類型	非都市用地	土地使用分區	特定農業區農牧用地
變異類型	新增建物	查證結果	非法
變異點現場描述	經本所簽會農業課及建設課均未曾受理此一建物之申請案件(約 500 平方公尺)		
變異點現場照片

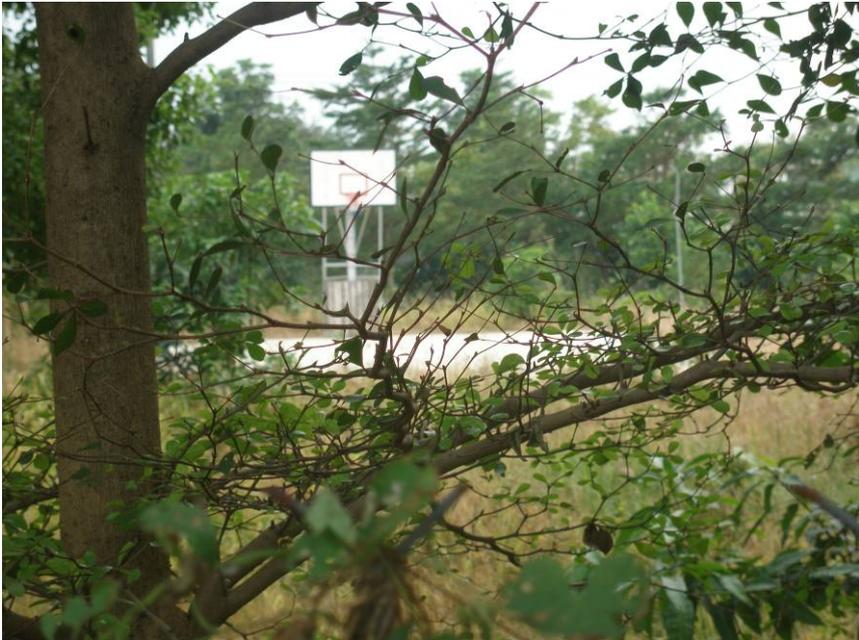
目的事業主管機關	屏東縣	變異點查報日期	10/18/2007
土地使用類型	非都市用地	土地使用分區	特農區
變異類型	新增建物	查證結果	非法
變異點現場描述	新增籃球場一座未取得合法執照		
變異點現場照片

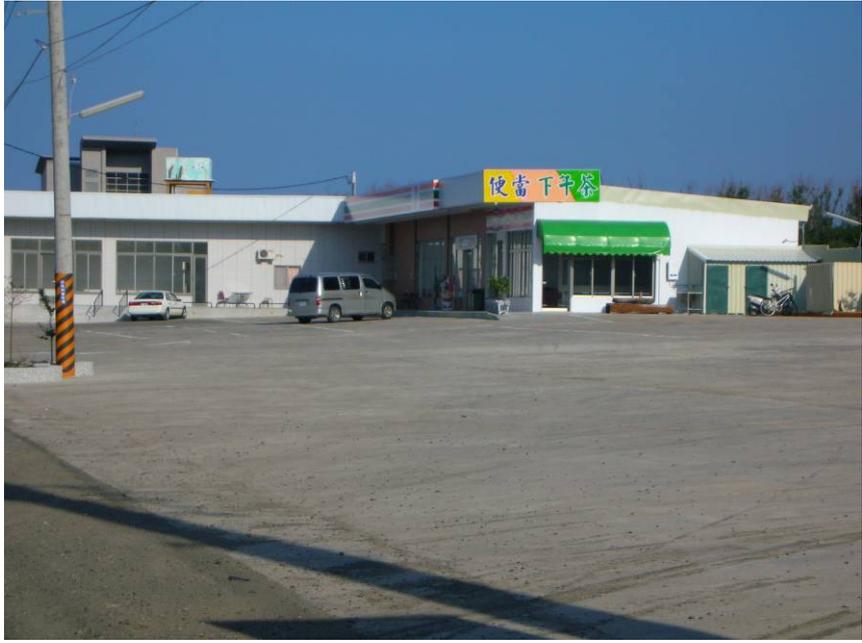
目的事業主管機關	屏東縣	變異點查報日期	11/23/2007
土地使用類型	非都市用地	土地使用分區	
變異類型	其他	查證結果	非法
變異點現場描述	現地(荊桐腳段 15-458 地號)分為兩部份，一處設有鐵棚架；另一處為經營中的便利商店。		
變異點現場照片

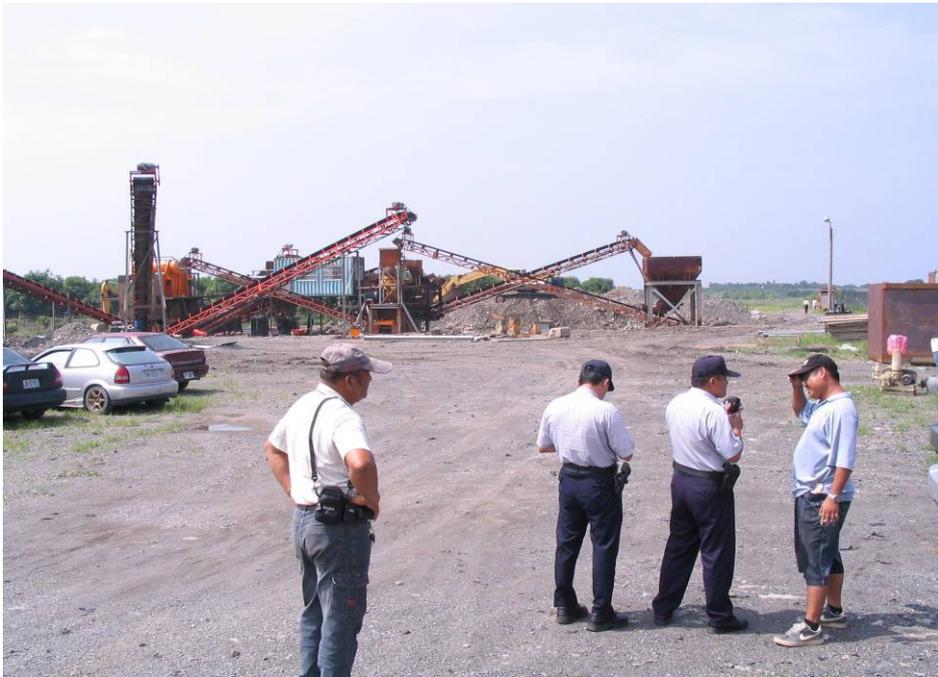
目的事業主管機關	屏東縣	變異點查報日期	11/2/2007
土地使用類型	非都市用地	土地使用分區	非都市土地
變異類型	新增建物	查證結果	非法
變異點現場描述	非法設置砂石場		
變異點現場照片

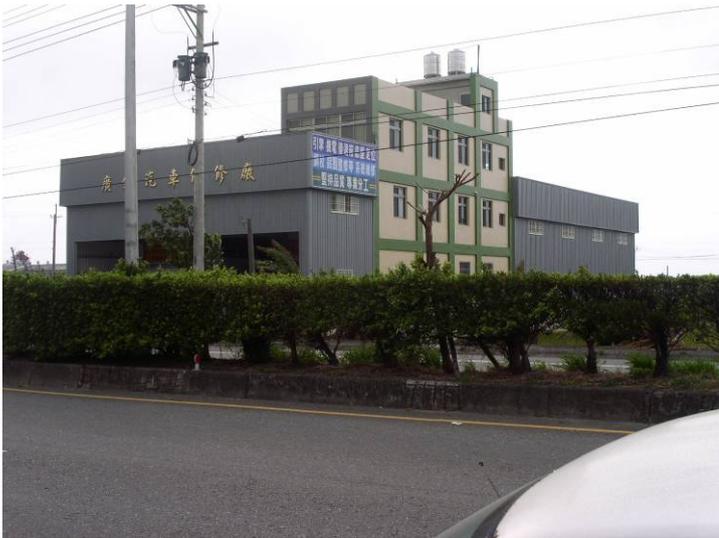
目的事業主管機關	苗栗縣	變異點查報日期	10/26/2007
土地使用類型	都市用地	土地使用分區	
變異類型	新增建物	查證結果	非法
變異點現場描述	鐵皮工廠〔含三樓 RC 樓房乙棟〕為廣銘汽車保修廠。依據苗栗縣政府 96 年 10 月 12 日府地用字第 0960149645 號函暨苗栗縣政府 96 年 10 月 23 日府地用字第 0960151264 號函辦理。		
變異點現場照片

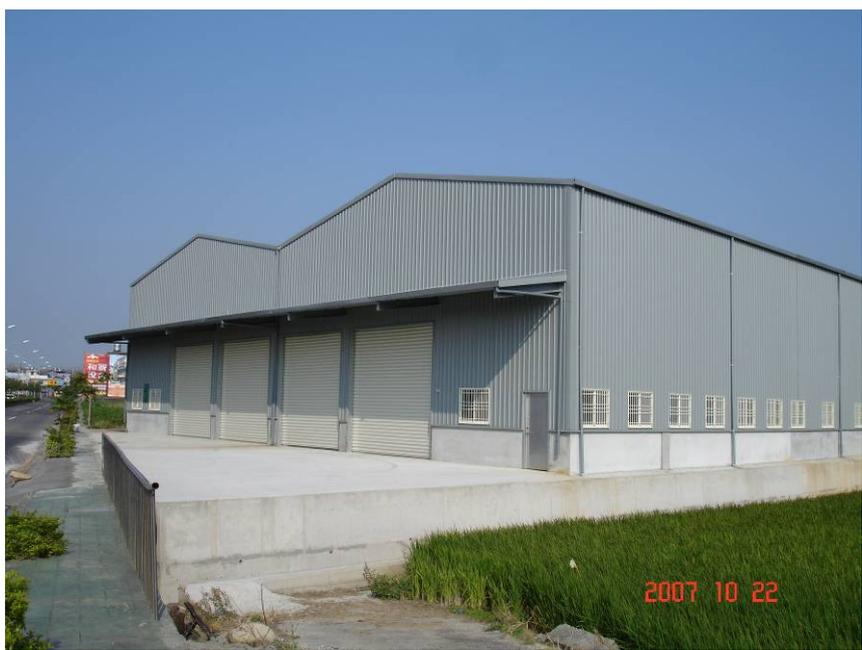
目的事業主管機關	桃園縣	變異點查報日期	11/20/2007
土地使用類型	非都市用地	土地使用分區	特定農業區農牧用地
變異類型	新增建物	查證結果	非法
變異點現場描述	搭蓋鐵皮屋佔地約 450 平方公尺,取得農業設使用執照 329 平方公尺,餘為非法.		
變異點現場照片

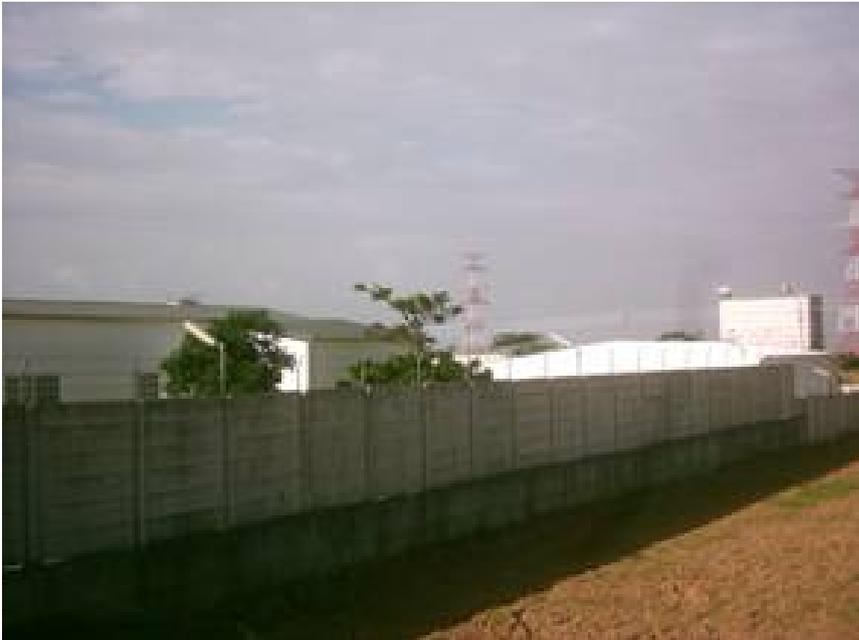
目的事業主管機關	桃園縣	變異點查報日期	11/20/2007
土地使用類型	非都市用地	土地使用分區	
變異類型	新增建物	查證結果	非法
變異點現場描述	農牧用地擅自興建新建 7 公尺 x20 公尺鐵皮屋		
變異點現場照片

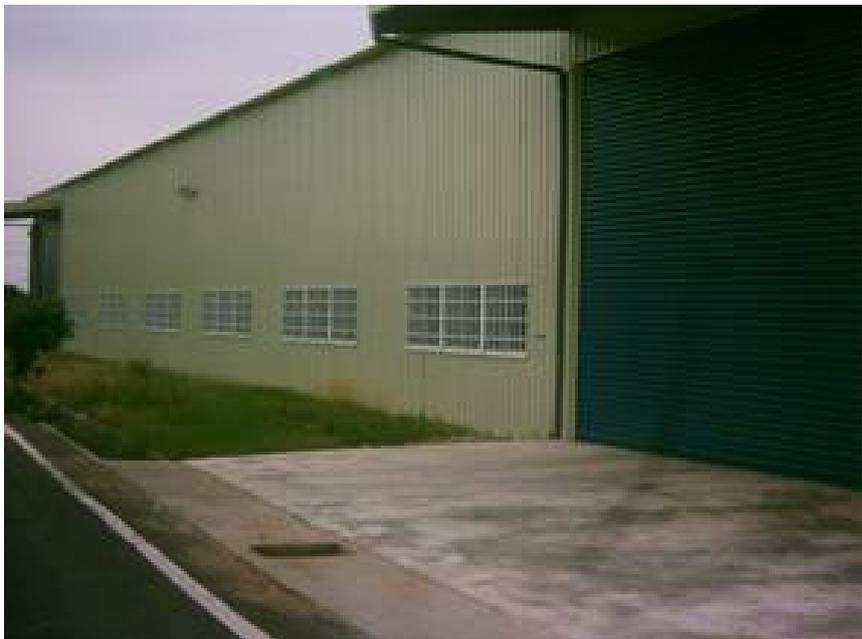
目的事業主管機關	桃園縣	變異點查報日期	11/20/2007
土地使用類型	非都市用地	土地使用分區	
變異類型	新增建物	查證結果	非法
變異點現場描述	農牧用地擅自興建 15 公尺 x50 公尺鐵皮屋		
變異點現場照片

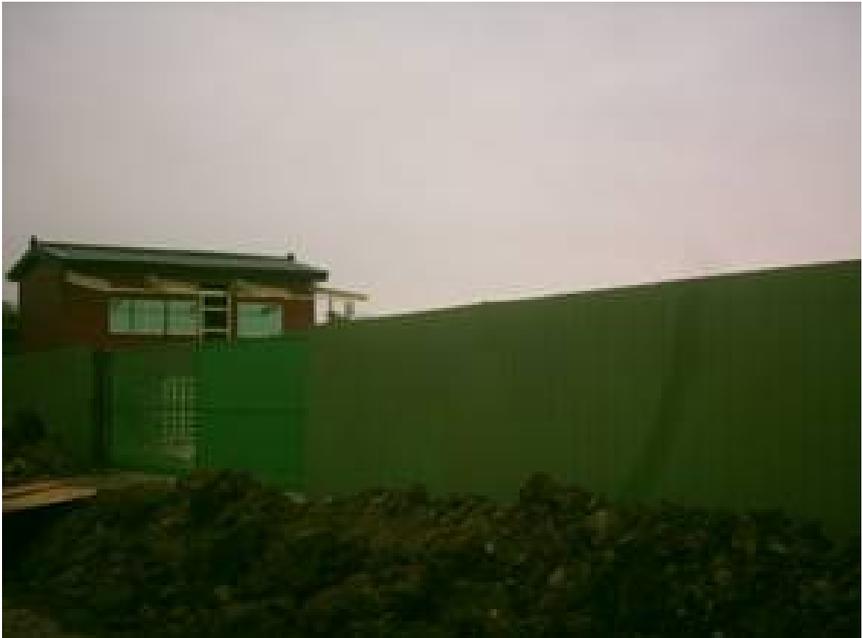
目的事業主管機關	桃園縣	變異點查報日期	11/20/2007
土地使用類型	非都市用地	土地使用分區	
變異類型	新增建物	查證結果	非法
變異點現場描述	農牧用地擅自新建二層鋼構鐵皮屋		
變異點現場照片

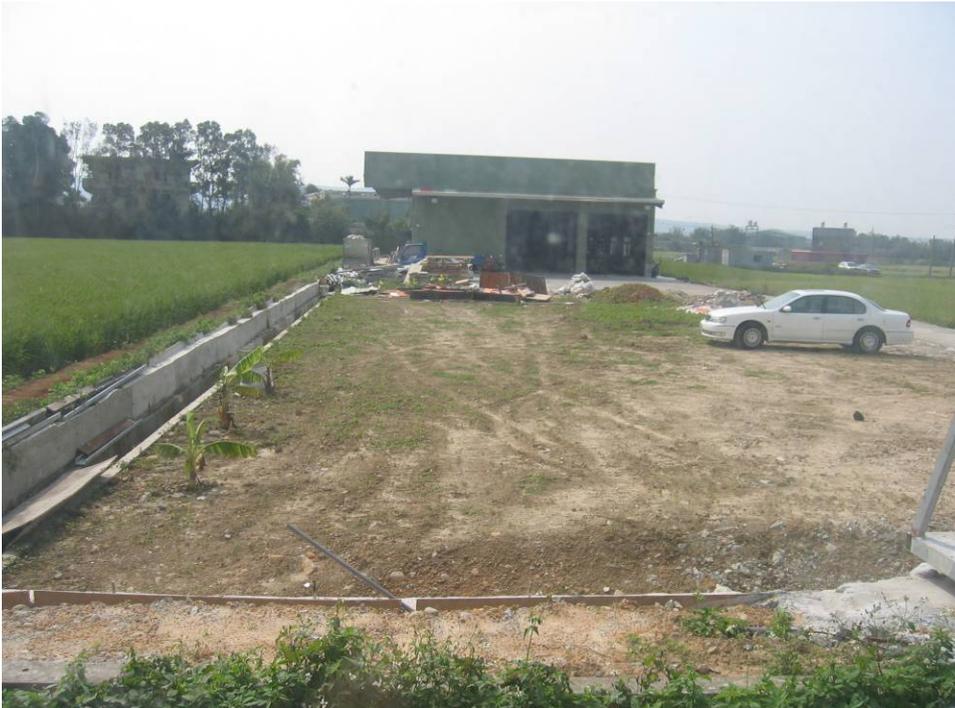
目的事業主管機關	桃園縣	變異點查報日期	11/20/2007
土地使用類型	非都市用地	土地使用分區	特定農業區農牧用地
變異類型	新增建物	查證結果	非法
變異點現場描述	現場勘查發現該筆土地有整地.興建建物情形，旁邊鋪設有一水泥通道供車行之用，依非都市土地使用管制規則查報		
變異點現場照片

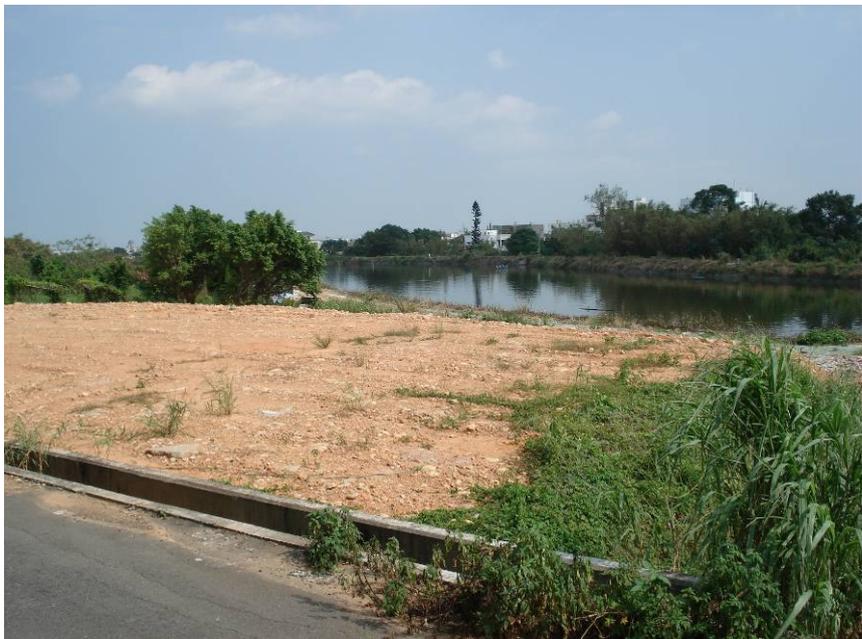
目的事業主管機關	桃園縣	變異點查報日期	11/20/2007
土地使用類型	非都市用地	土地使用分區	
變異類型	整地	查證結果	非法
變異點現場描述	填土石方		
變異點現場照片

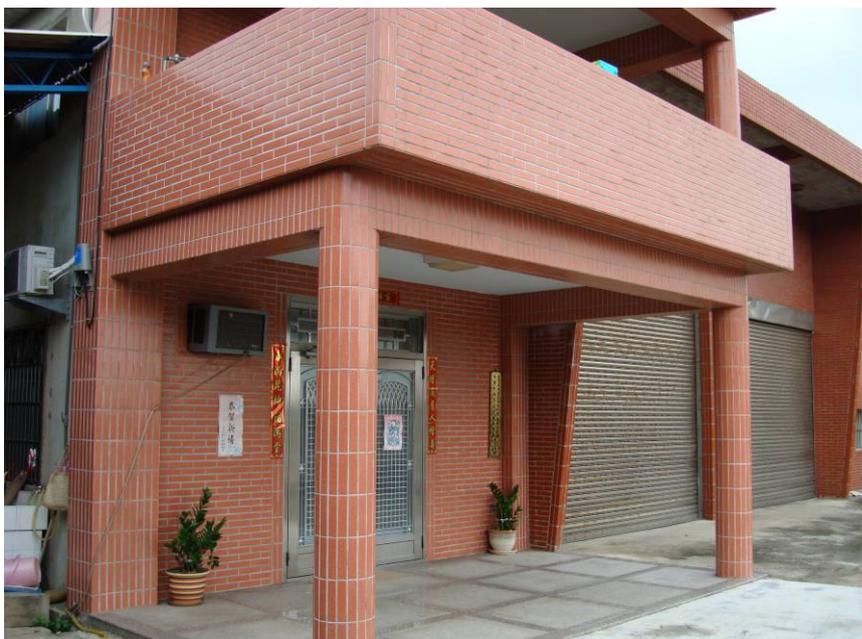
目的事業主管機關	桃園縣	變異點查報日期	11/26/2007
土地使用類型	非都市用地	土地使用分區	建地及農牧用地
變異類型	新增建物	查證結果	非法
變異點現場描述	原為農糧署糧倉，糧倉旁住家部分為增建，據當事人之哥哥表示住家增建部分無使用執照。		
變異點現場照片

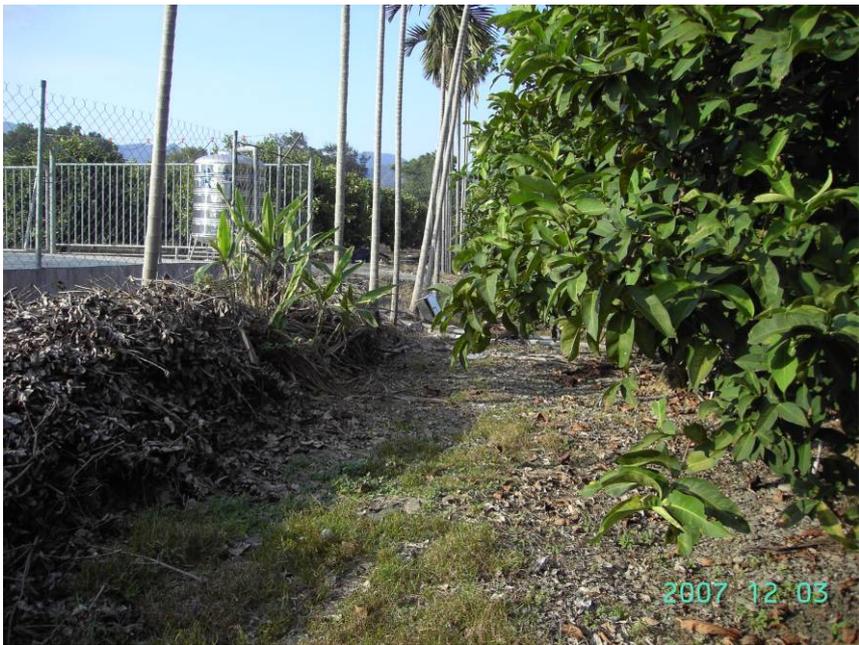
目的事業主管機關	高雄縣	變異點查報日期	12/5/2007
土地使用類型	非都市用地	土地使用分區	一般農業區
變異類型	新增建物	查證結果	非法
變異點現場描述	變異點旁於96年1月29日向六龜鄉公所農業課申請農業資材室，疑似尚未向高雄縣政府申請使用執照。		
變異點現場照片

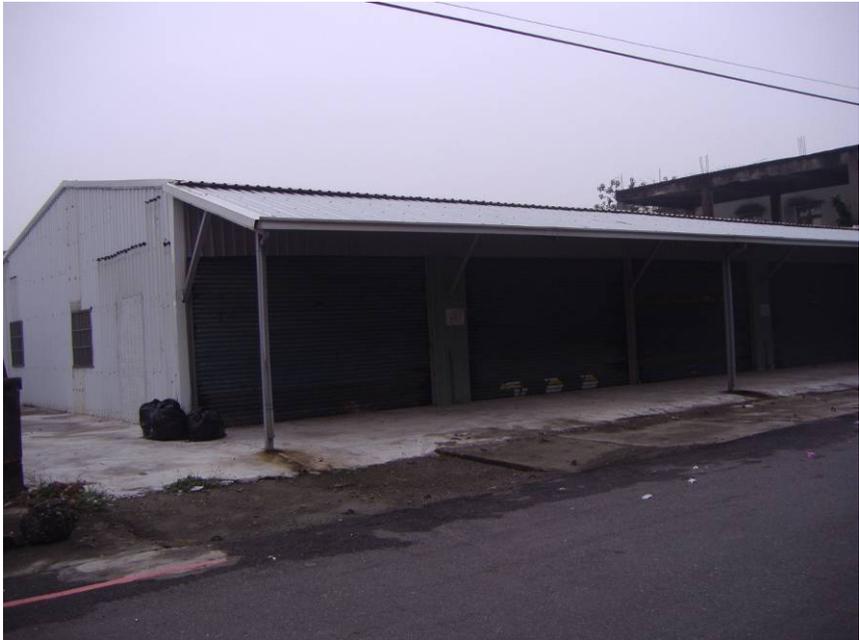
目的事業主管機關	高雄縣	變異點查報日期	12/3/2007
土地使用類型	都市用地	土地使用分區	住宅區
變異類型	新增建物	查證結果	非法
變異點現場描述	水泥地、鐵皮屋 2 棟		
變異點現場照片

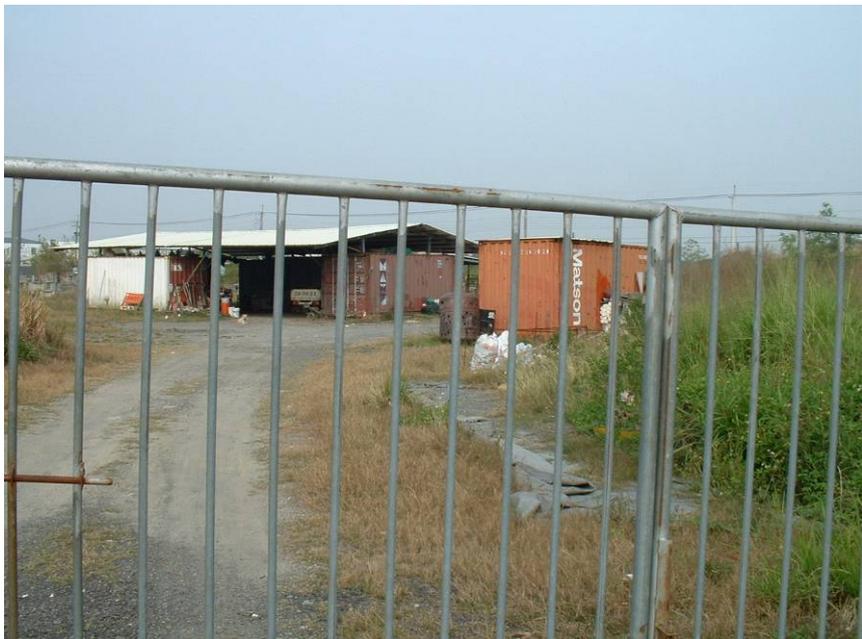
目的事業主管機關	高雄縣	變異點查報日期	12/5/2007
土地使用類型	非都市用地	土地使用分區	
變異類型	新增建物	查證結果	非法
變異點現場描述	貨櫃及鐵皮屋,空地堆置營建材料.		
變異點現場照片

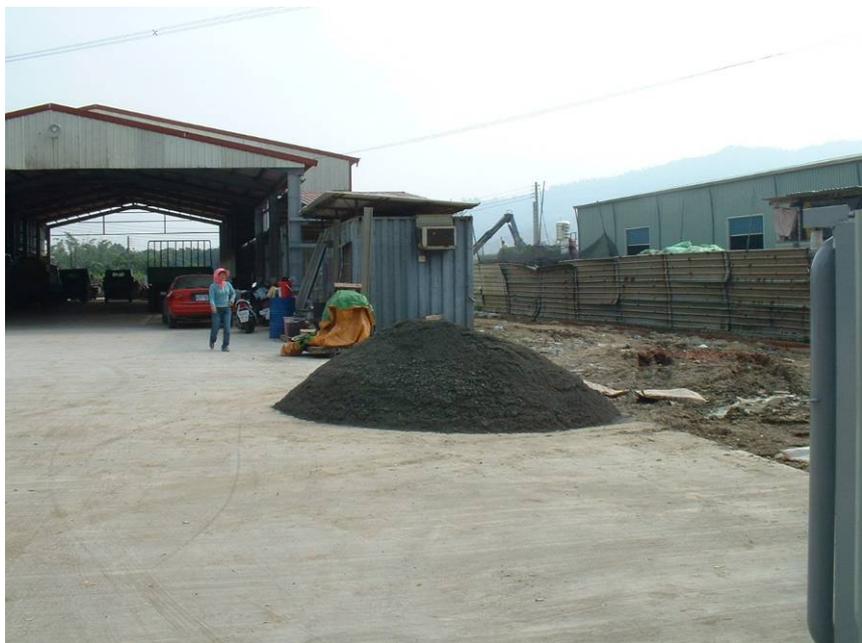
目的事業主管機關	高雄縣	變異點查報日期	12/5/2007
土地使用類型	都市用地	土地使用分區	農業區
變異類型	新增建物	查證結果	非法
變異點現場描述	鐵皮屋及水泥鋪面		
變異點現場照片

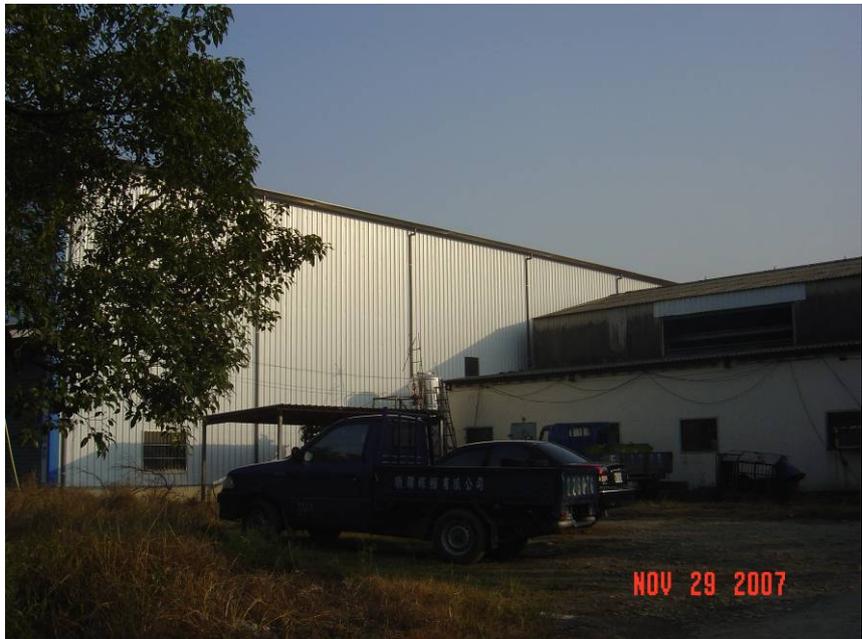
目的事業主管機關	高雄縣	變異點查報日期	11/30/2007
土地使用類型	都市用地	土地使用分區	農業區
變異類型	新增建物	查證結果	非法
變異點現場描述	興建廠房		
變異點現場照片

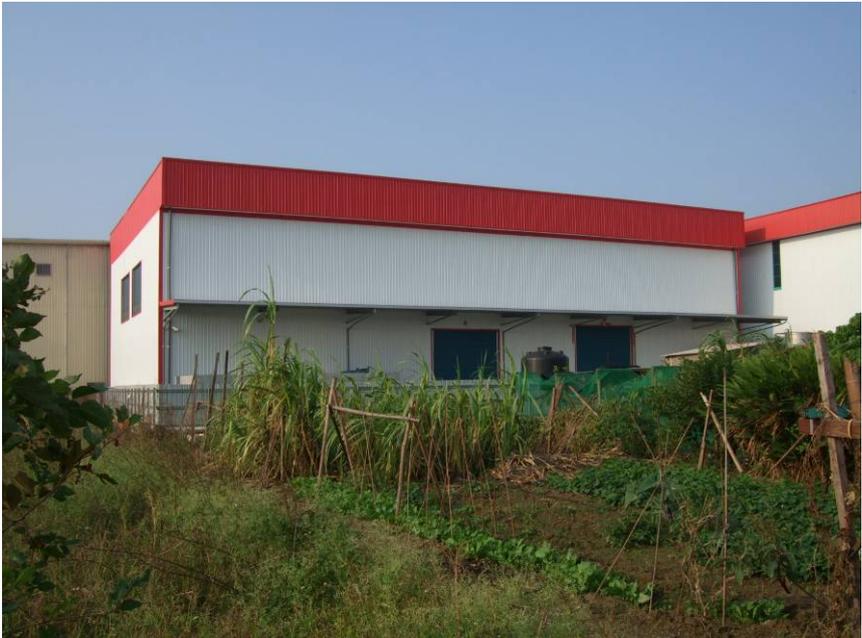
目的事業主管機關	高雄縣	變異點查報日期	11/30/2007
土地使用類型	都市用地	土地使用分區	農業區
變異類型	新增建物	查證結果	非法
變異點現場描述	現況為一鐵皮建物，屬新建建物		
變異點現場照片

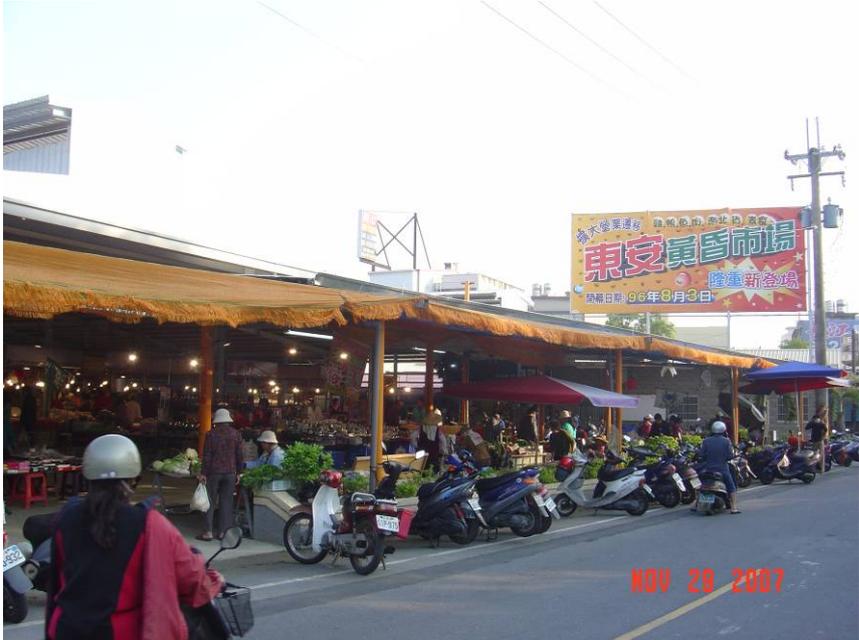
目的事業主管機關	高雄縣	變異點查報日期	11/30/2007
土地使用類型	都市用地	土地使用分區	住宅區
變異類型	新增建物	查證結果	非法
變異點現場描述	興建市場廠棚		
變異點現場照片

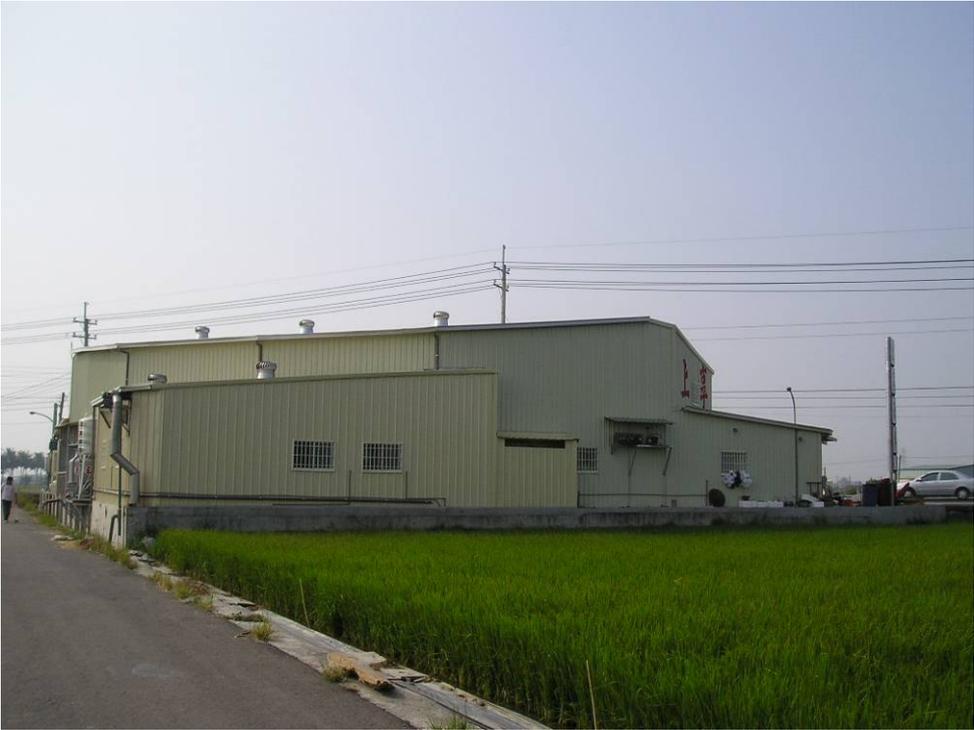
目的事業主管機關	雲林縣	變異點查報日期	10/22/2007
土地使用類型	都市用地	土地使用分區	
變異類型	新增建物	查證結果	非法
變異點現場描述	新增鐵皮屋建物乙棟.長約 50 米.左右寬各約 35 米.高約 4 米.		
變異點現場照片

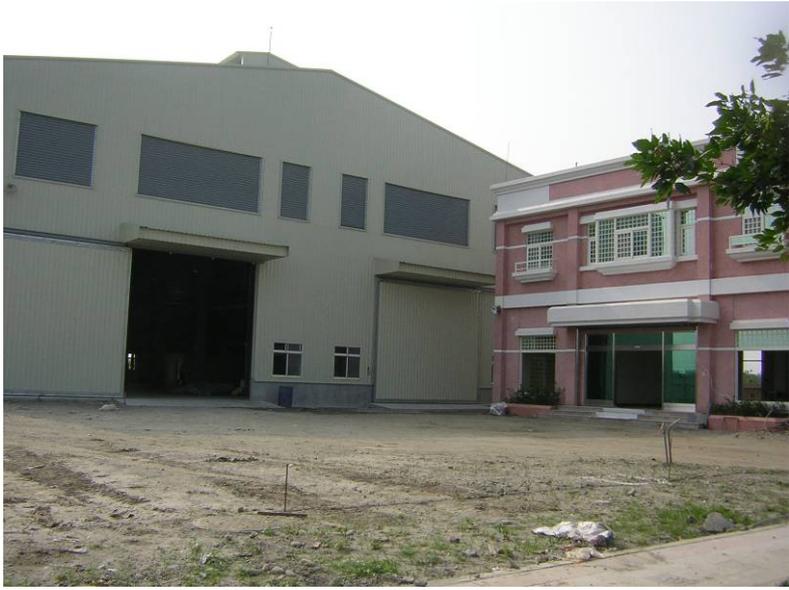
目的事業主管機關	雲林縣	變異點查報日期	10/30/2007
土地使用類型	非都市用地	土地使用分區	
變異類型	移除建物	查證結果	非法
變異點現場描述	<p>該地於本所建設課之非都市土地使用編訂清冊內土地使用分區為特定農業區,編定土地使用種類為農牧用地,現場查看該地有興建兩棟建築物,一棟類似工廠另一棟類似住家,因此初步研判為非法,請權責單位深入了解以確定其是否違法事宜.</p>		
變異點現場照片

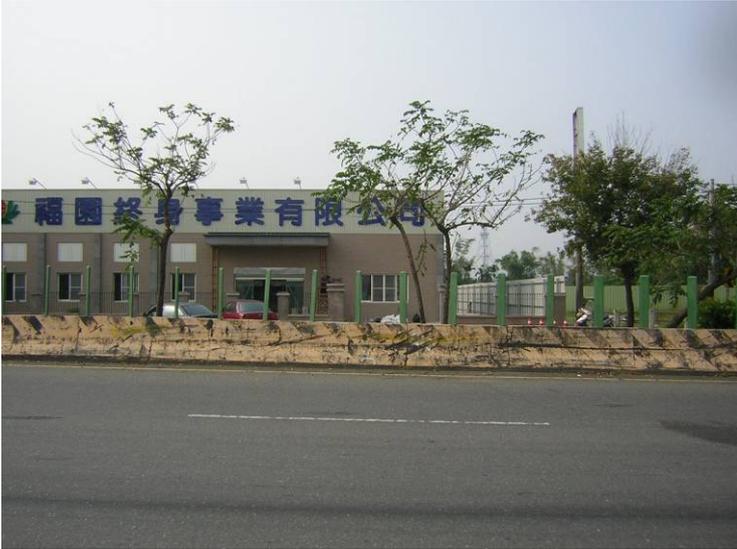
目的事業主管機關	雲林縣	變異點查報日期	10/30/2007
土地使用類型	都市用地	土地使用分區	
變異類型	新增建物	查證結果	非法
變異點現場描述	該地於土地登記謄本內記載 1.使用分區為(空白) 2.使用地類別(空白)3.其他事項:已興建農舍,使用執照核發日期:96 年 7 月 2 日但前往該地勘查時,興建建築物為[終身事業有限公司]與汽車商行,因此本所初步研判為非法,請相關權責單位深入調查以確定是否違法並依法辦理.		
變異點現場照片

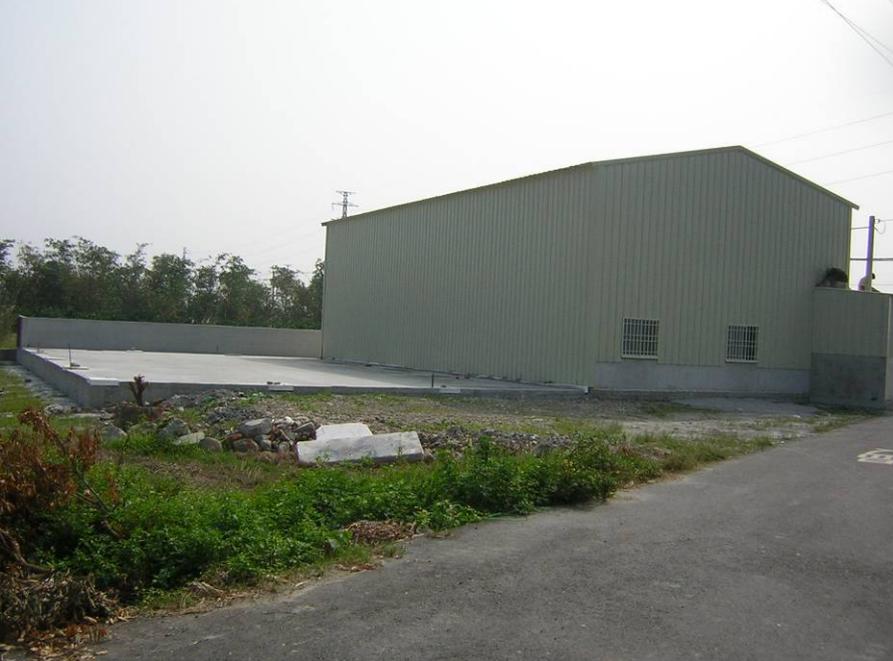
變異點圖號	9520-3-031-294	圖幅名稱	板橋
前期影像日期	02/04/2007	後期影像日期	08/16/2007

目的事業主管機關	雲林縣	變異點查報日期	10/30/2007
土地使用類型	非都市用地	土地使用分區	
變異類型	新增建物	查證結果	非法
變異點現場描述	根據該地之土地謄本記載,其使用分區為特定農業區,使用地類別為農牧用地,現場查看時正在興建一棟白色建築物,因此初步判斷為非法,請相關單位作深入的調查,已確定是否違法.		
變異點現場照片

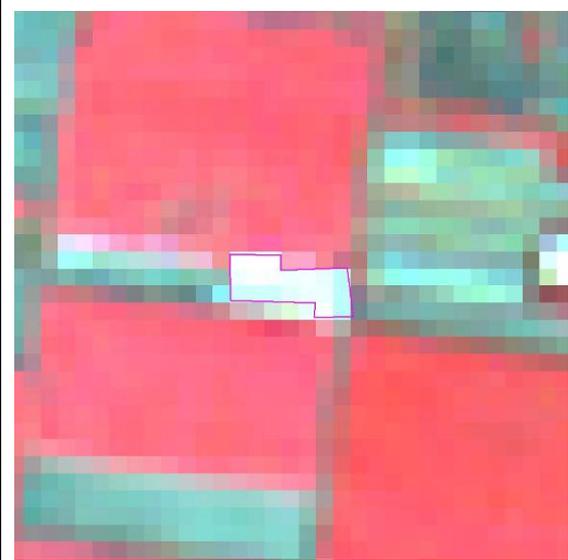
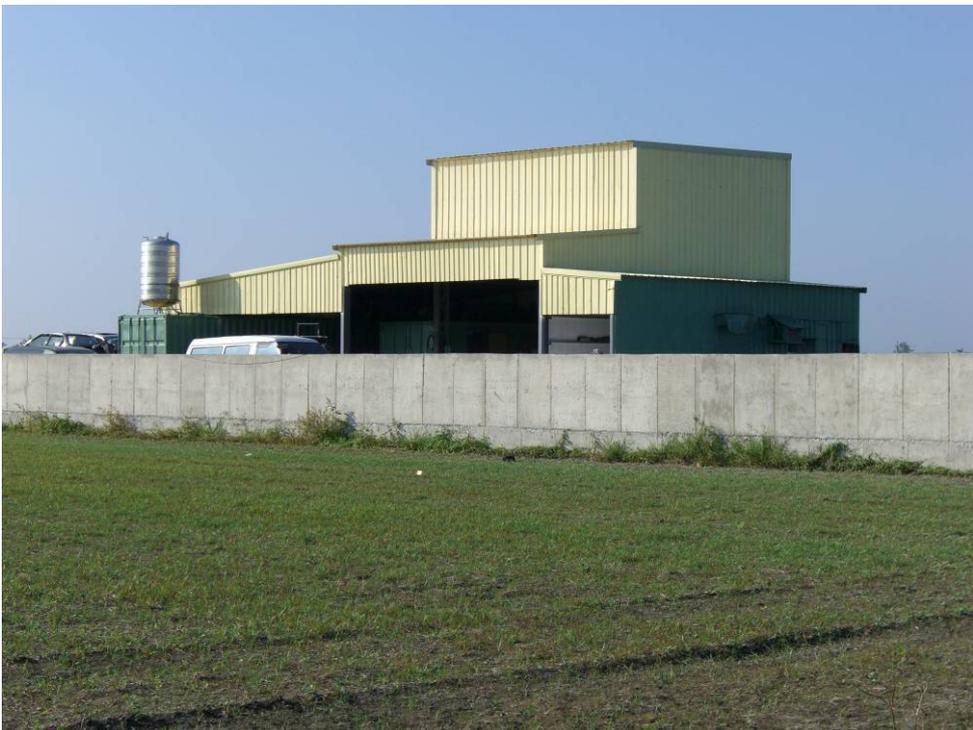
變異點圖號	9420-3-059-230	圖幅名稱	蔡厝
前期影像日期	02/04/2007	後期影像日期	07/04/2007

目的事業主管機關	雲林縣	變異點查報日期	10/24/2007
土地使用類型	非都市用地	土地使用分區	一般農業區
變異類型	新增建物	查證結果	非法
變異點現場描述	1.汽機車零件配備零售業 2.廢棄物資源回收業		
變異點現場照片

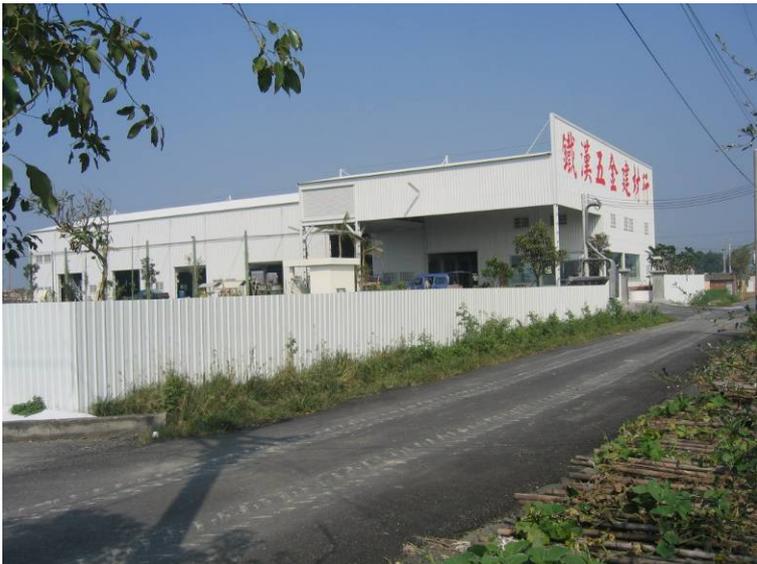
變異點圖號	9420-1-094-269	圖幅名稱	崙背
前期影像日期	02/04/2007	後期影像日期	07/04/2007

目的事業主管機關	雲林縣	變異點查報日期	10/24/2007
土地使用類型	非都市用地	土地使用分區	特定農業區農牧用地
變異類型	新增建物	查證結果	非法
變異點現場描述	一、中厝段 149 及 149-1 地號合為一處五金建材行廠區(長寬皆約為 65m)，主建物為約座落於 149 地號鐵皮廠房(高約 8m)。二、經查土地使用似不符其土地使用分區規定，似屬非法。		
變異點現場照片

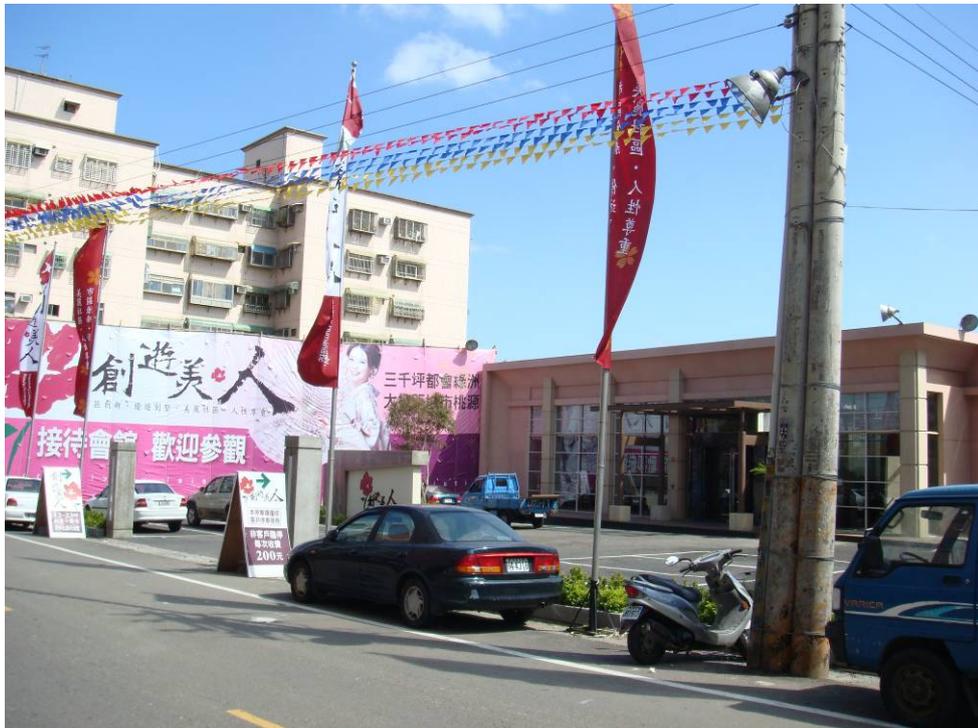
變異點圖號	9622-4-081-180	圖幅名稱	關東橋
前期影像日期	02/07/2007	後期影像日期	08/16/2007

目的事業主管機關	新竹市	變異點查報日期	11/8/2007
土地使用類型	都市用地	土地使用分區	第一種住宅區
變異類型	新增建物	查證結果	非法
變異點現場描述	未經申請興建之「創遊美人」建案樣品屋

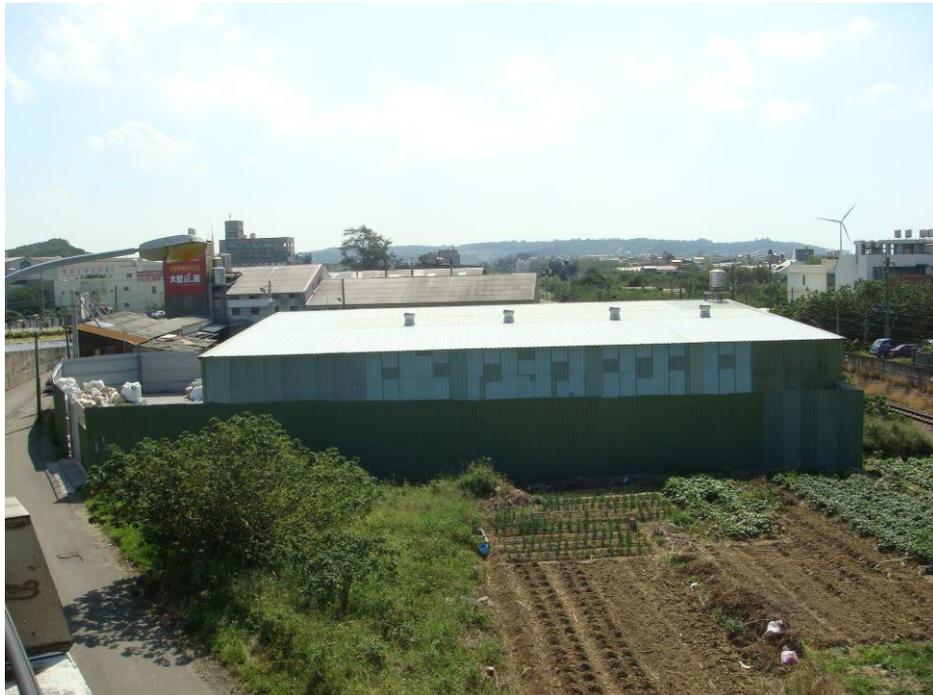
變異點圖號	9522-1-097-75	圖幅名稱	香山
前期影像日期	02/07/2007	後期影像日期	08/16/2007

目的事業主管機關	新竹市	變異點查報日期	11/8/2007
土地使用類型	都市用地	土地使用分區	乙種工業區、鐵路用地、道路用地等
變異類型	新增建物	查證結果	非法
變異點現場描述	未經申請之廢棄物資源回收貯存場及附屬設施		
變異點現場照片

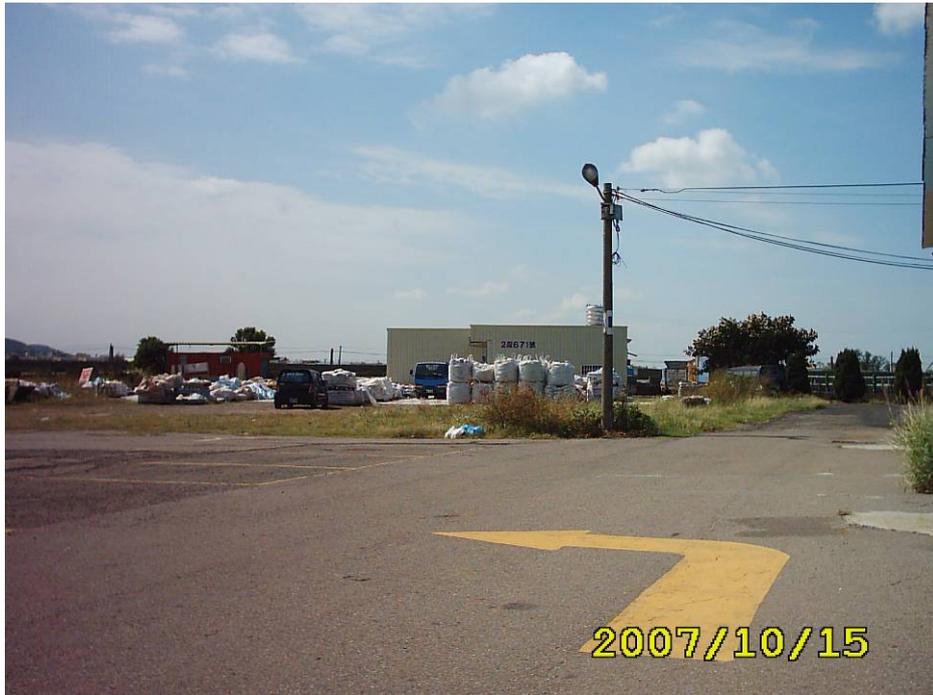
變異點圖號	9522-1-077-252	圖幅名稱	浸水
前期影像日期	02/07/2007	後期影像日期	08/16/2007

目的事業主管機關	新竹市	變異點查報日期	10/17/2007
土地使用類型	非都市用地	土地使用分區	一般農業區養殖用地
變異類型	新增建物	查證結果	非法
變異點現場描述	建鐵皮屋作大理石工廠		
變異點現場照片

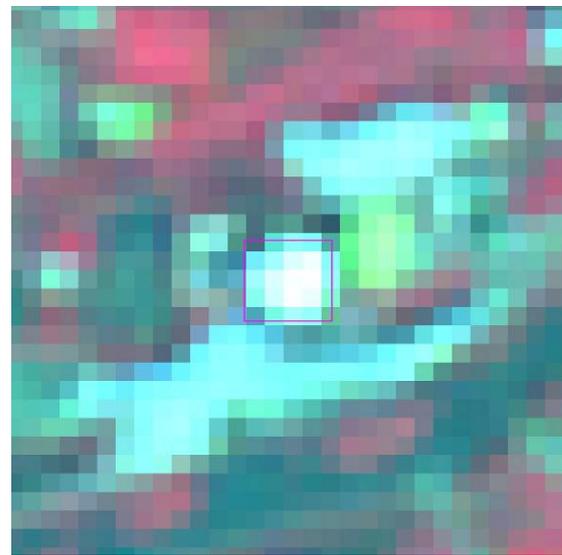
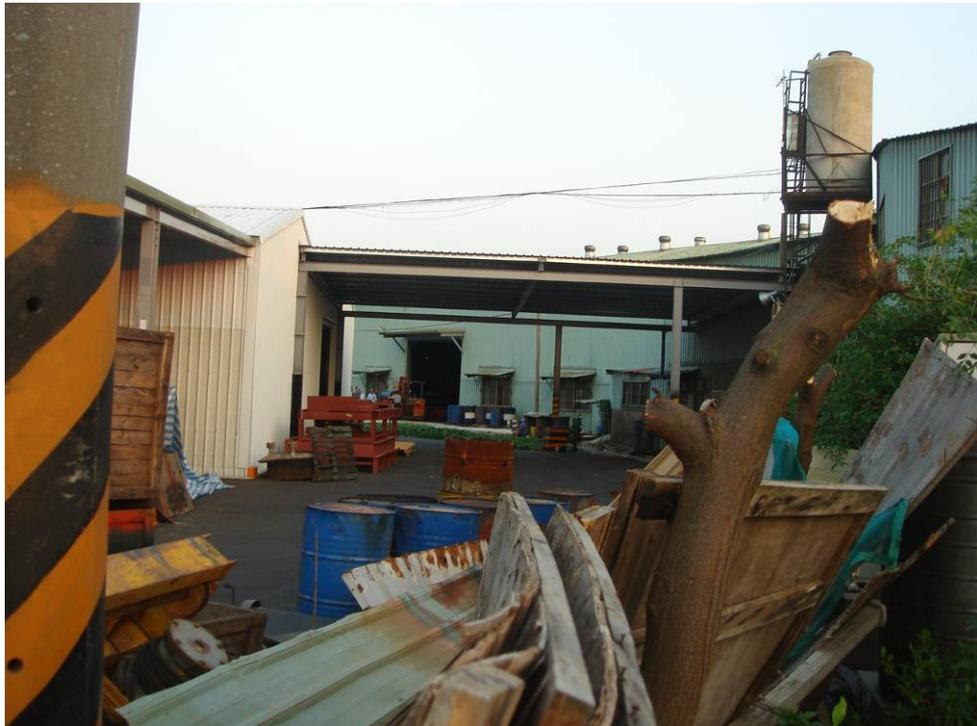
變異點圖號	9522-1-070-273	圖幅名稱	新社
前期影像日期	02/07/2007	後期影像日期	08/16/2007

目的事業主管機關	新竹縣	變異點查報日期	10/23/2007
土地使用類型	非都市用地	土地使用分區	
變異類型	新增建物	查證結果	非法
變異點現場描述	新建鐵皮建物及鋪設柏油空地		
變異點現場照片

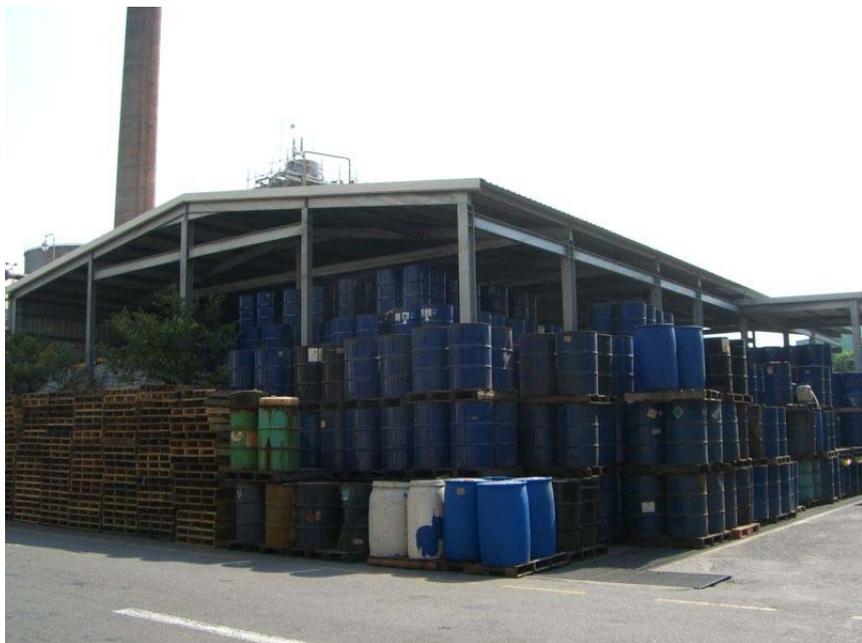
變異點圖號	9522-1-060-36	圖幅名稱	山崎
前期影像日期	02/07/2007	後期影像日期	08/16/2007

目的事業主管機關	新竹縣	變異點查報日期	10/30/2007
土地使用類型	非都市用地	土地使用分區	工業區
變異類型	新增建物	查證結果	非法
變異點現場描述	現場新建遮雨棚		
變異點現場照片

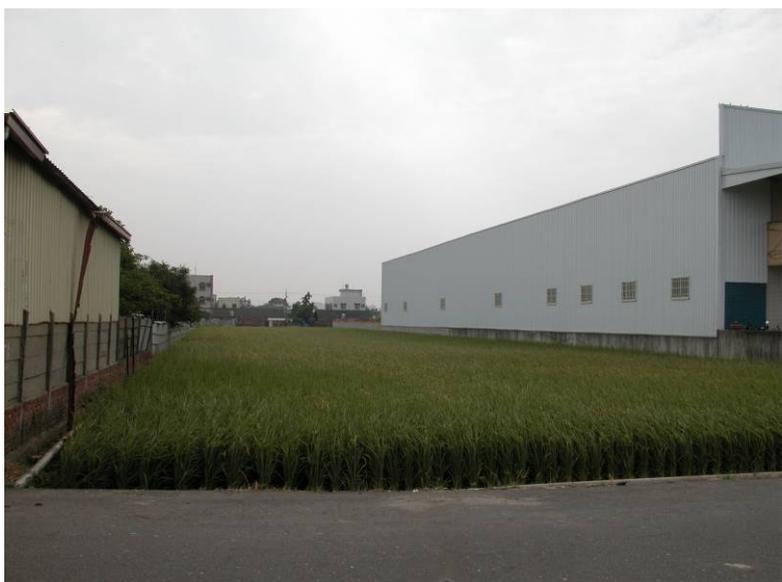
變異點圖號	9420-2-096-322	圖幅名稱	三間厝
前期影像日期	02/04/2007	後期影像日期	08/16/2007

目的事業主管機關	嘉義縣	變異點查報日期	11/23/2007
土地使用類型	非都市用地	土地使用分區	特定農業區農牧用地
變異類型	新增建物	查證結果	非法
變異點現場描述	1383 地號現況為綠地,1384 地號現況為鐵皮屋,內堆積五金雜物,土地所有權人為楊春瑞,住址:興南村 12 鄰建國路 3 段 57 之 37 號		
變異點現場照片

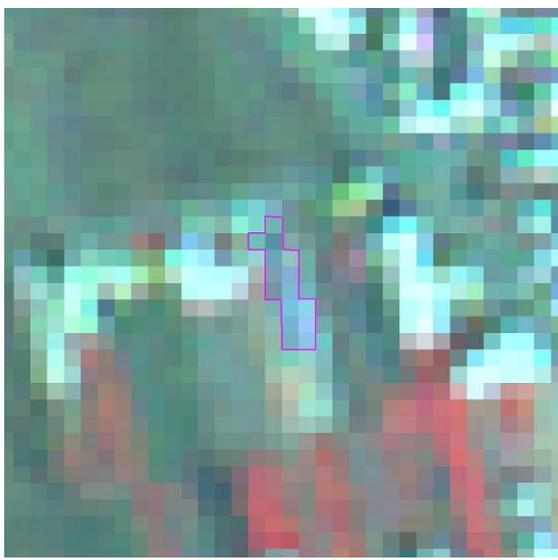
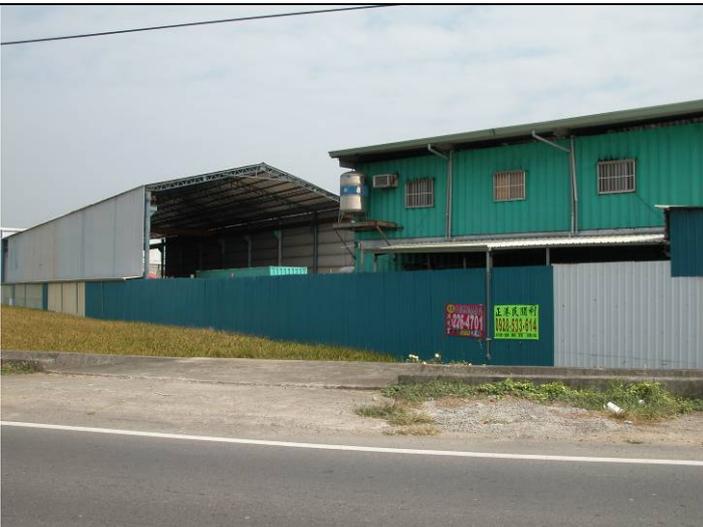
變異點圖號	9420-2-097-189	圖幅名稱	牛稠溪
前期影像日期	02/04/2007	後期影像日期	08/16/2007

目的事業主管機關	嘉義縣	變異點查報日期	11/23/2007
土地使用類型	非都市用地	土地使用分區	特定農業區農牧用地
變異類型	新增建物	查證結果	非法
變異點現場描述	588 地號,約 900 坪,其中 200 坪為鐵皮屋(富球企業公司),700 坪種植水稻,土地所有權人為楊金霞,住址:民雄鄉福興村 6 鄰牛稠溪路 65 號;589 地號,約 900 坪,其中 500 坪蓋鐵皮屋做電腦零件代工,400 坪種青菜,土地所有權人為李秀錦,住址:民雄鄉興中村 10 鄰江厝仔 27 號		
變異點現場照片
