內政部營建署
96 年度國土利用監測計畫-
土地利用變遷偵測管理系統
規劃建置計畫

期末報告

國立中央大學太空及遙測研究中心

中華民國九十七年三月

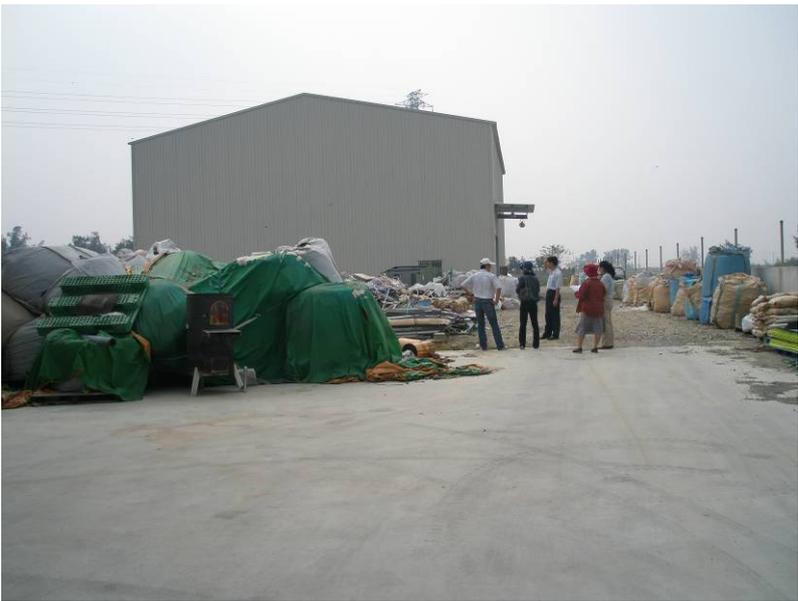
變異點圖號	9419-4-018-521	圖幅名稱	雙連潭
前期影像日期	02/04/2007	後期影像日期	07/04/2007

變異點查報單位	東石鄉	變異點查報人員	陳靖玫
土地使用類型	非都市用地	土地使用分區	一般農業區特定目的事業用地
變異類型	新增建物	查證結果	非法
變異點現場描述	本案於 95 年 4 月 24 日府地用字第 095005592 號函已變更為特定目的事業用地,其新增建部分已申請但尚未核准,依規定填報非都市土地違規查報表報請縣府處理		
變異點現場照片

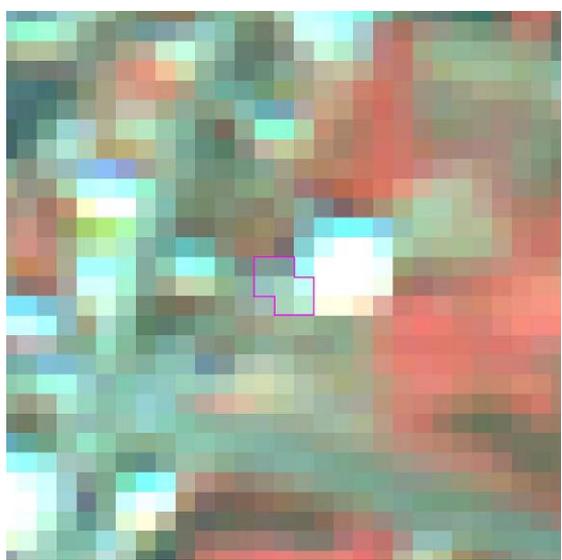
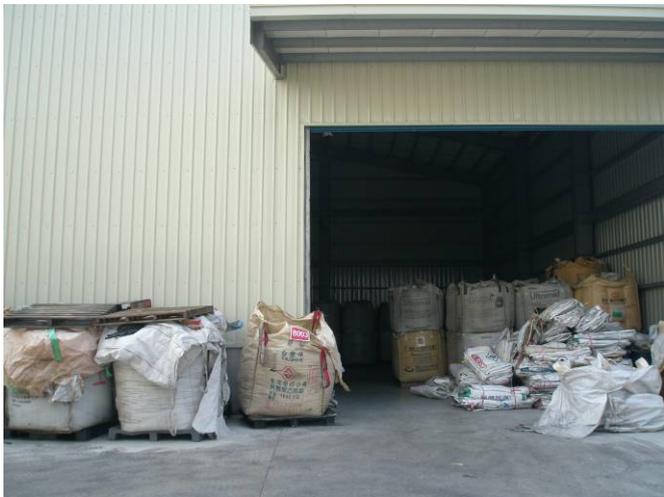
變異點圖號	9419-4-017-391	圖幅名稱	三塊厝
前期影像日期	02/04/2007	後期影像日期	07/04/2007

目的事業主管機關	嘉義縣	變異點查報日期	11/6/2007
土地使用類型	非都市用地	土地使用分區	一般農業區甲種 建築用地及一般 農業區交通用地
變異類型	新增建物	查證結果	非法
變異點現場描述	本案位於屯子頭段 33-5 地號及 33-1 地號(其中 33-1 地號因圖面有誤差需地政鑑定才可確認),地上建築物為金益塑膠公司尚未申請建築使用執照故屬違法建築,惠請本所建設課違規查報,並依相關法令輔導其合法化		
變異點現場照片

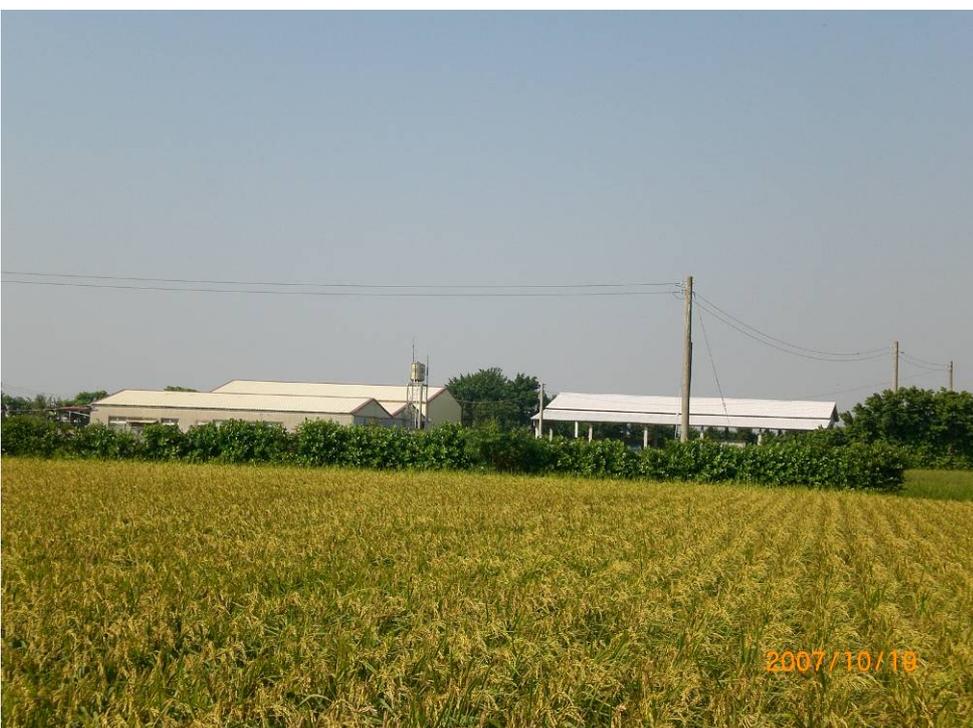
變異點圖號	9420-1-036-246	圖幅名稱	二林農場
前期影像日期	02/04/2007	後期影像日期	08/16/2007

目的事業主管機關	彰化縣	變異點查報日期	10/29/2007
土地使用類型	非都市用地	土地使用分區	
變異類型	新增建物	查證結果	非法
變異點現場描述	經建設課查明，該地號建物無建造申請資料。		
變異點現場照片

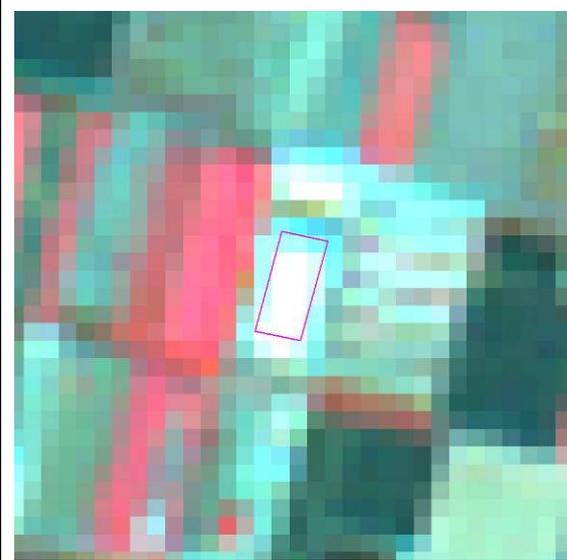
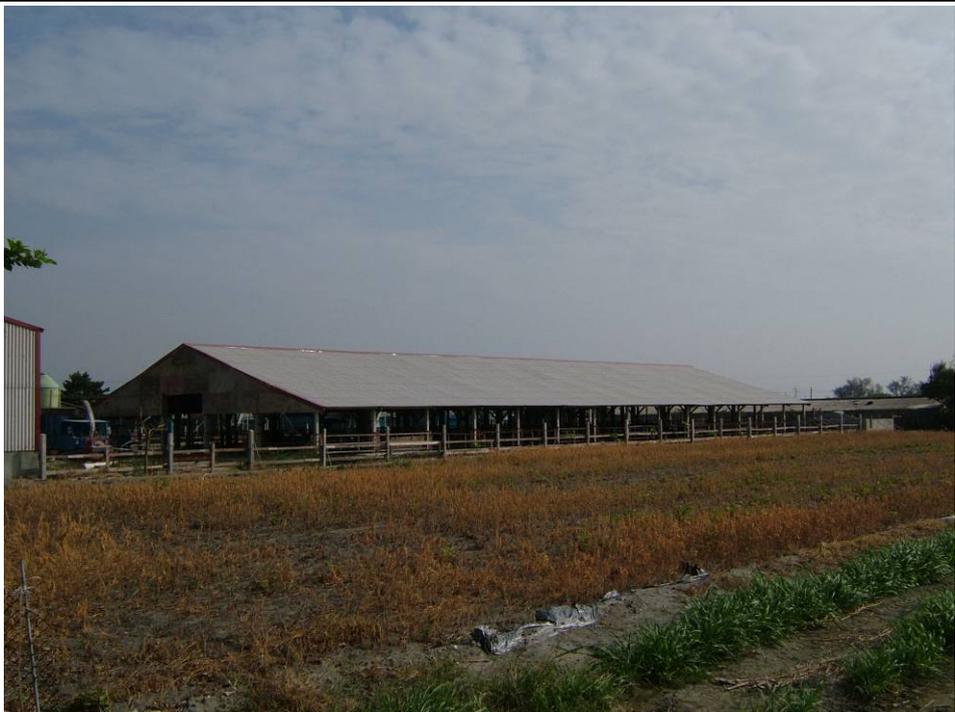
變異點圖號	9420-1-052-387	圖幅名稱	西港
前期影像日期	02/04/2007	後期影像日期	07/04/2007

目的事業主管機關	彰化縣	變異點查報日期	10/30/2007
土地使用類型	非都市用地	土地使用分區	
變異類型	新增建物	查證結果	非法
變異點現場描述	經現場勘查並會建管主辦辦理，永光段 427 地號地上建築物無使用執照，將交由建管主辦依違章建築處理辦法辦理。		
變異點現場照片

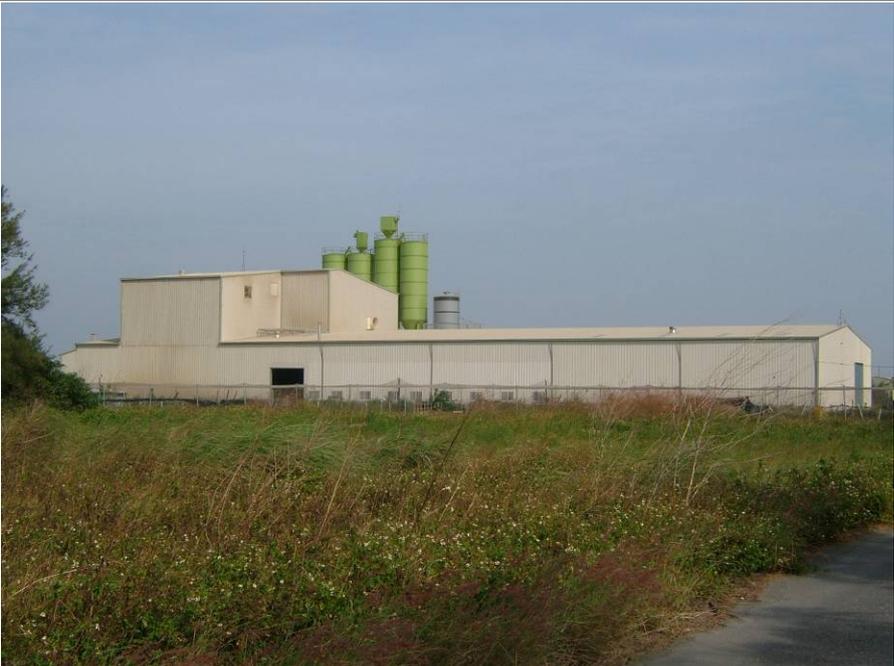
變異點圖號	9420-1-052-388	圖幅名稱	西港
前期影像日期	02/04/2007	後期影像日期	07/04/2007

目的事業主管機關	彰化縣	變異點查報日期	10/30/2007
土地使用類型	非都市用地	土地使用分區	
變異類型	新增建物	查證結果	非法
變異點現場描述	經現場勘查並會建管主辦辦理，新光段 771 地號地上建築物，經查與本所存檔之使用執照所載資料不符，將交由建管主辦依違章建築處理辦法辦理。		
變異點現場照片

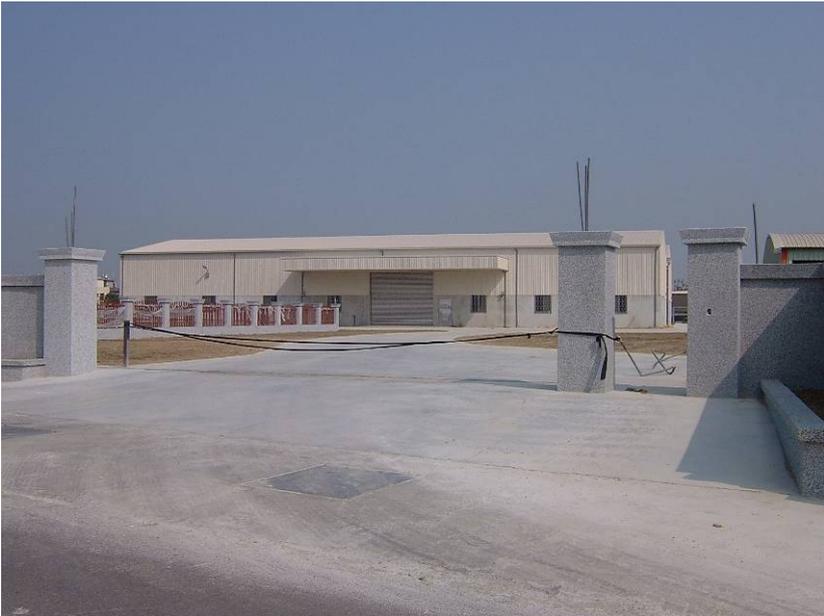
變異點圖號	9421-2-050-95	圖幅名稱	水尾
前期影像日期	02/04/2007	後期影像日期	08/16/2007

目的事業主管機關	彰化縣	變異點查報日期	10/29/2007
土地使用類型	非都市用地	土地使用分區	特定農業區 農牧用地
變異類型	新增建物	查證結果	非法
變異點現場描述	1.原為農地,增建建築物面積長 47m*寬 36m,合計約 1692m ² 。 2.其他三分之二空地地面鋪設水泥地。		
變異點現場照片

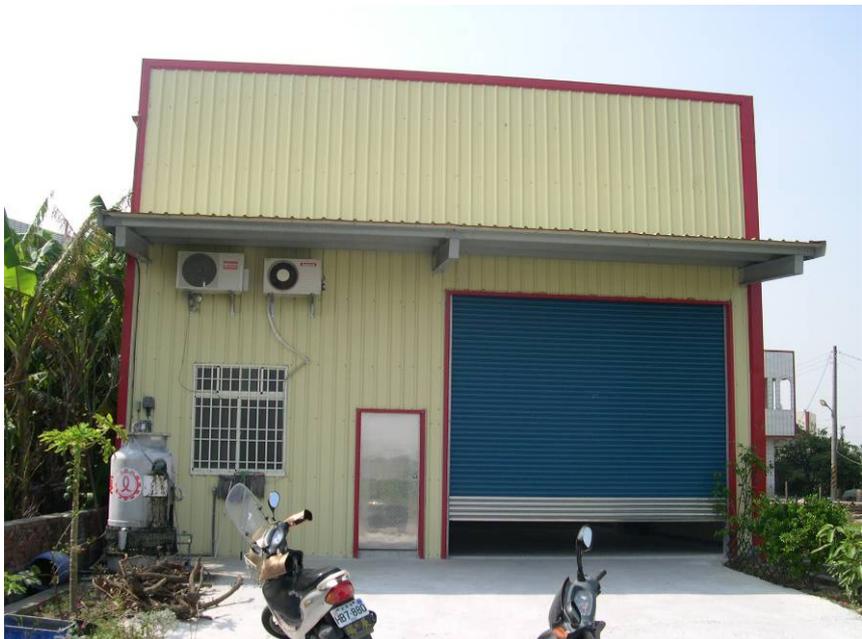
變異點圖號	9421-2-070-311	圖幅名稱	下田尾
前期影像日期	02/04/2007	後期影像日期	08/16/2007

目的事業主管機關	彰化縣	變異點查報日期	11/2/2007
土地使用類型	非都市用地	土地使用分區	
變異類型	新增建物	查證結果	非法
變異點現場描述	地上有建築物為鐵皮屋一棟，未到公所申請使用執照，。		
變異點現場照片

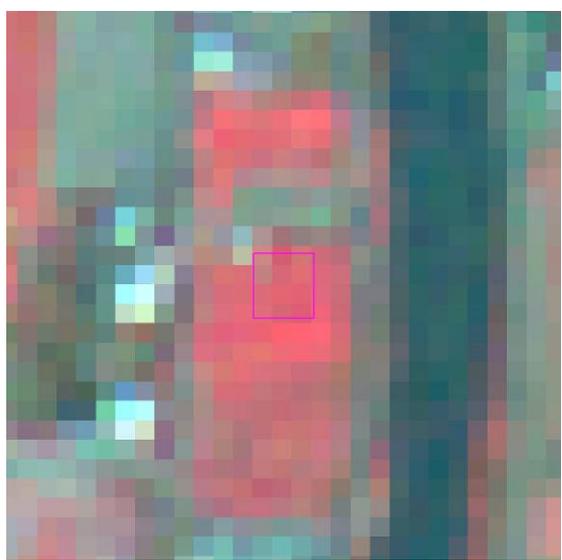
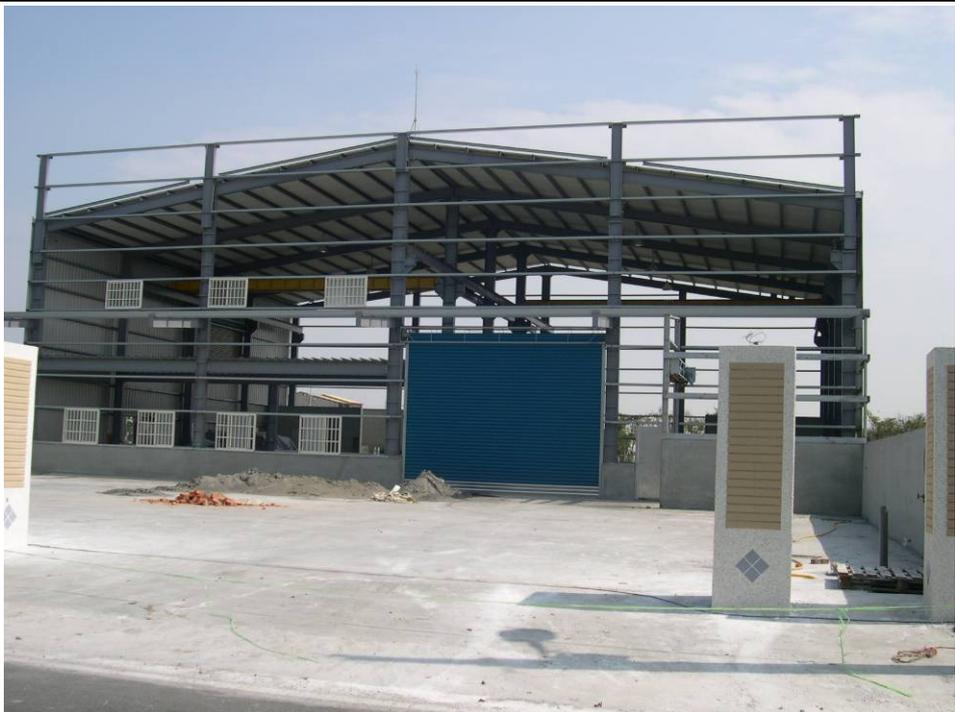
變異點圖號	9421-2-080-326	圖幅名稱	馬興
前期影像日期	02/04/2007	後期影像日期	08/16/2007

目的事業主管機關	彰化縣	變異點查報日期	10/30/2007
土地使用類型	非都市用地	土地使用分區	
變異類型	新增建物	查證結果	非法
變異點現場描述	地上建築物為鐵皮屋一棟，建築面積 22.62 平方公尺與申請使用執照面積不符。		
變異點現場照片

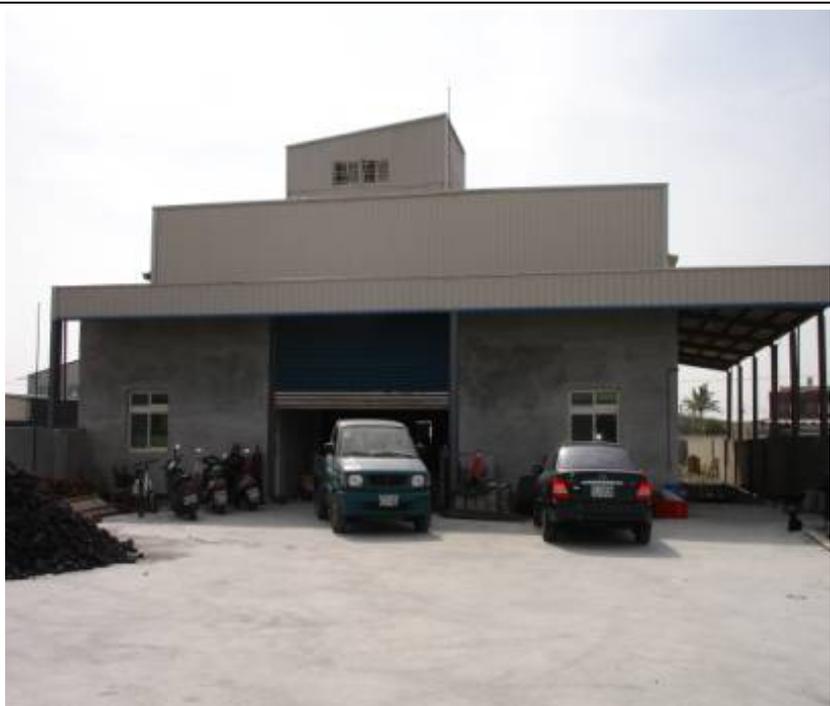
變異點圖號	9421-2-060-188	圖幅名稱	和美
前期影像日期	02/04/2007	後期影像日期	08/16/2007

目的事業主管機關	彰化縣	變異點查報日期	10/31/2007
土地使用類型	非都市用地	土地使用分區	特定農業區農牧用地
變異類型	新增建物	查證結果	非法
變異點現場描述	農舍做工廠(鑄造業)		
變異點現場照片

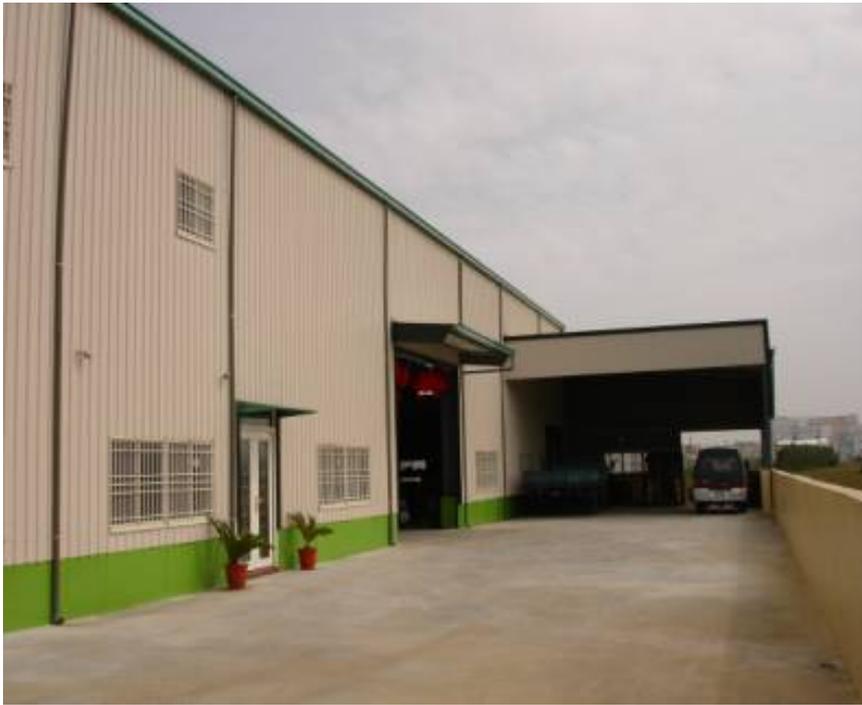
變異點圖號	9421-2-049-205	圖幅名稱	寓埔
前期影像日期	02/04/2007	後期影像日期	08/16/2007

目的事業主管機關	彰化縣	變異點查報日期	11/1/2007
土地使用類型	非都市用地	土地使用分區	特定農業區農牧用地
變異類型	新增建物	查證結果	非法
變異點現場描述	農舍作工廠(五金包裝)		
變異點現場照片

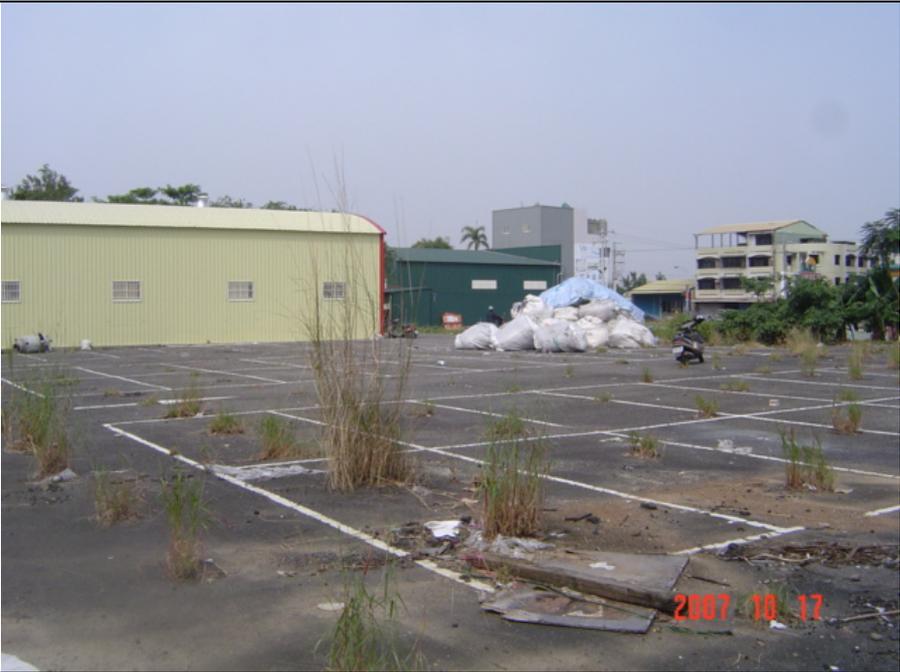
變異點圖號	9520-4-043-235	圖幅名稱	福田
前期影像日期	02/04/2007	後期影像日期	08/16/2007

目的事業主管機關	彰化縣	變異點查報日期	10/29/2007
土地使用類型	都市用地	土地使用分區	工業區
變異類型	無明顯變異	查證結果	非法
變異點現場描述	變異點坐標位置為瀝青混凝土地面空地,且興建一棟鐵皮屋倉庫,建築面積約 325.5 平方公尺(10.5 公尺*30.1 公尺),違建部份請違建查報人員查報		
變異點現場照片

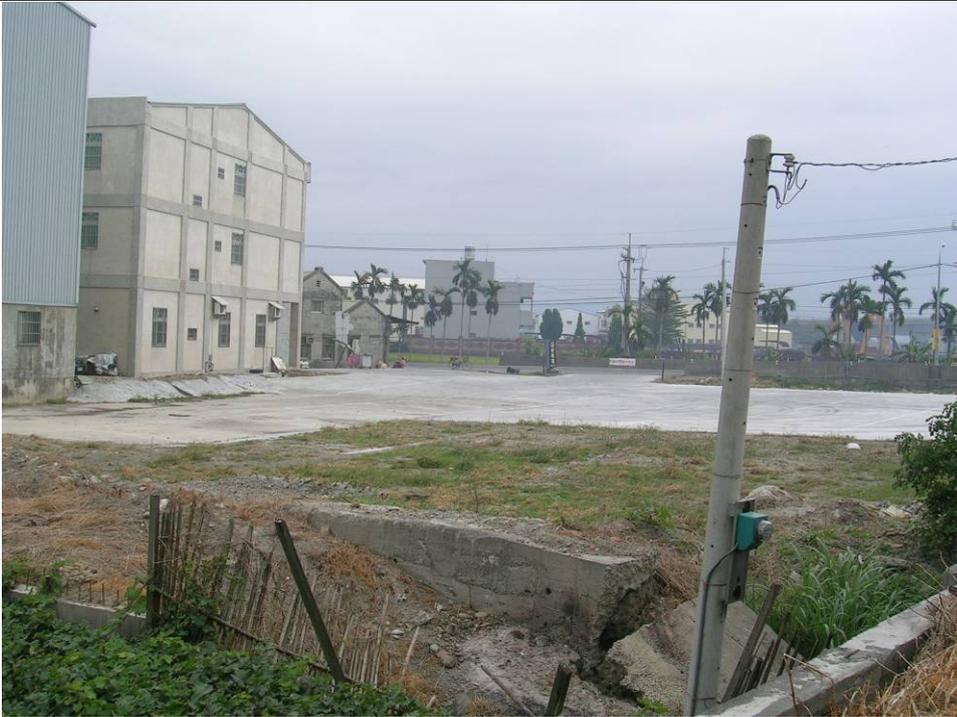
變異點圖號	9520-4-001-187	圖幅名稱	大崙
前期影像日期	02/04/2007	後期影像日期	08/16/2007

目的事業主管機關	彰化縣	變異點查報日期	11/6/2007
土地使用類型	非都市用地	土地使用分區	
變異類型	其他	查證結果	非法
變異點現場描述	該地鋪設水泥，為水泥空地。		
變異點現場照片

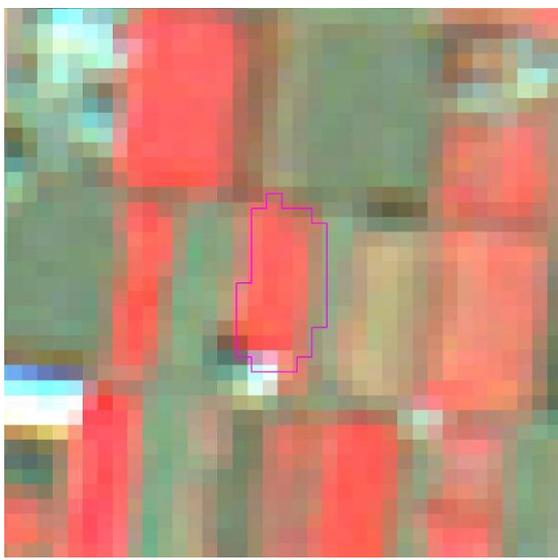
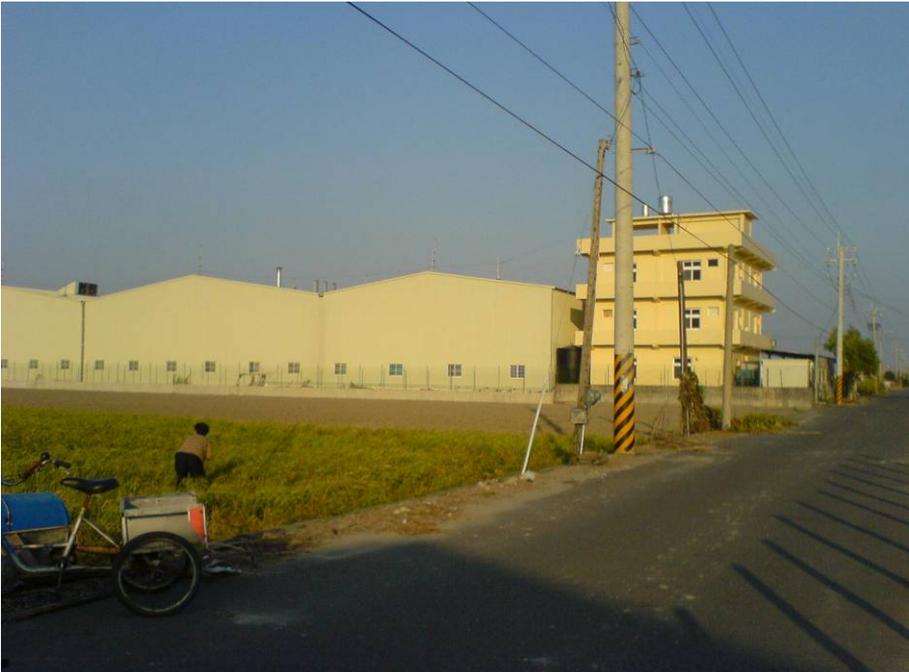
變異點圖號	9421-2-097-425	圖幅名稱	鎮平
前期影像日期	02/04/2007	後期影像日期	08/16/2007

目的事業主管機關	彰化縣	變異點查報日期	10/26/2007
土地使用類型	非都市用地	土地使用分區	
變異類型	新增建物	查證結果	非法
變異點現場描述	新增之建物,高度約 10 公尺,長約 75 公尺,寬約 40 公尺,面積約 3000 平方公尺		
變異點現場照片

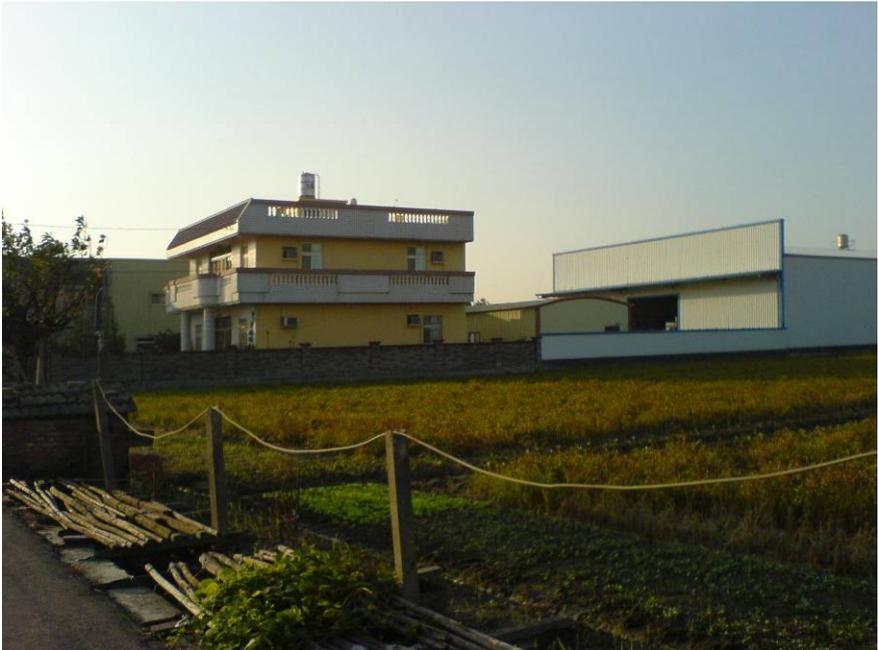
變異點圖號	9421-2-098-488	圖幅名稱	西勢湖
前期影像日期	02/04/2007	後期影像日期	08/16/2007

目的事業主管機關	彰化縣	變異點查報日期	11/6/2007
土地使用類型	非都市用地	土地使用分區	
變異類型	新增建物	查證結果	非法
變異點現場描述	該變異點面積約為 560 平方公尺(28*20),為新之建物,圍整體建物面積約為 1000 平方公尺皆為未經申請之鋼構建築物		
變異點現場照片

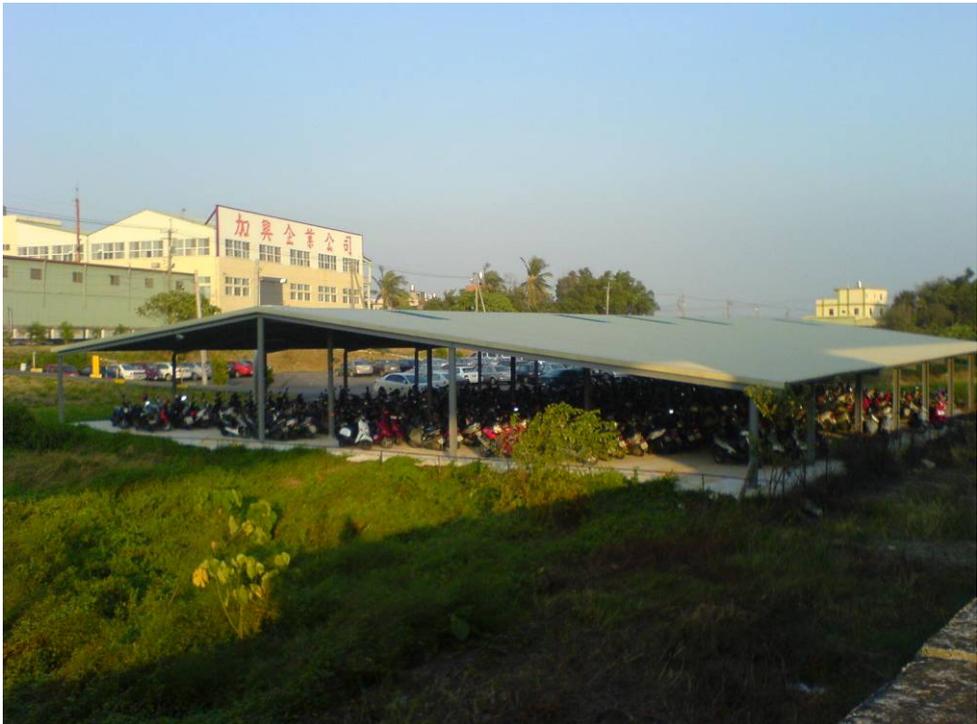
變異點圖號	9421-2-100-186	圖幅名稱	部子
前期影像日期	02/04/2007	後期影像日期	08/16/2007

目的事業主管機關	彰化縣	變異點查報日期	11/6/2007
土地使用類型	非都市用地	土地使用分區	
變異類型	新增建物	查證結果	非法
變異點現場描述	為一鋼構之停車場,面積約為 600 平方公尺		
變異點現場照片

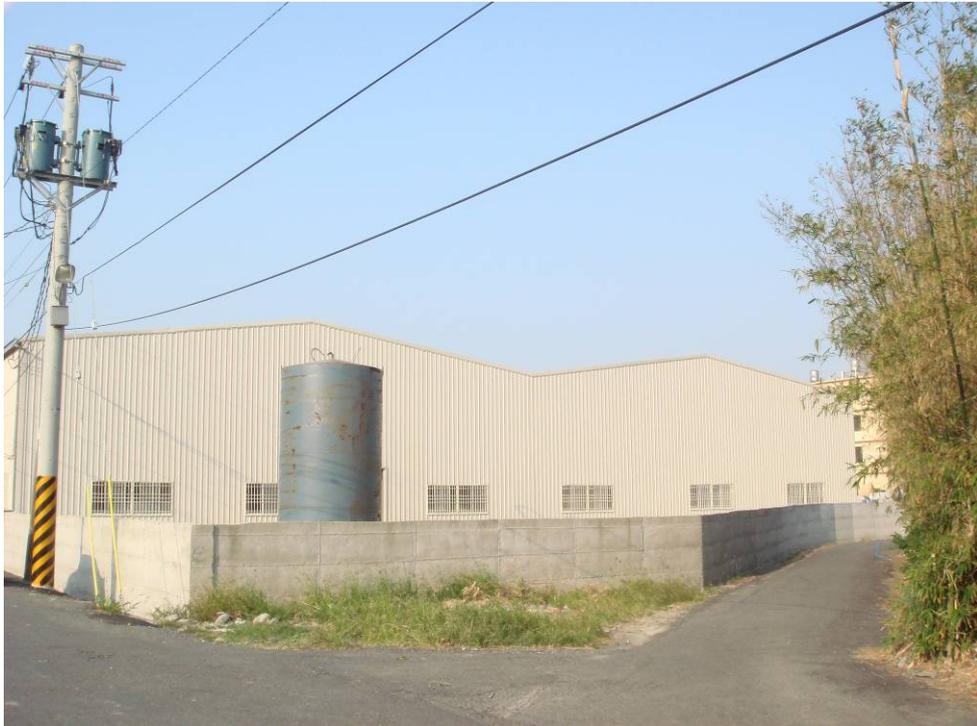
變異點圖號	9421-2-079-106	圖幅名稱	崎溝子
前期影像日期	02/04/2007	後期影像日期	08/16/2007

目的事業主管機關	彰化縣	變異點查報日期	10/23/2007
土地使用類型	非都市用地	土地使用分區	
變異類型	新增建物	查證結果	非法
變異點現場描述	現地建物疑未依規定申辦建物使用執照。		
變異點現場照片

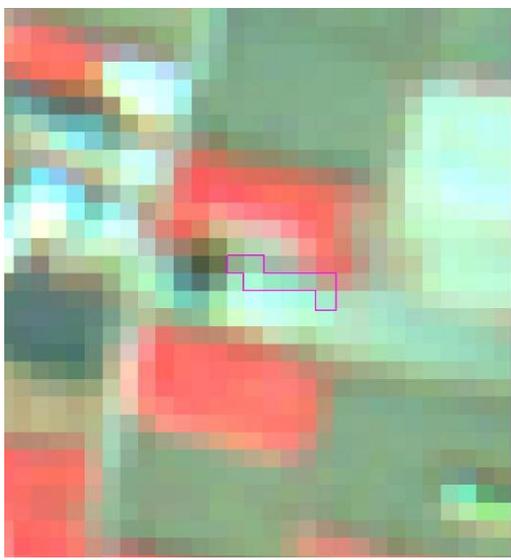
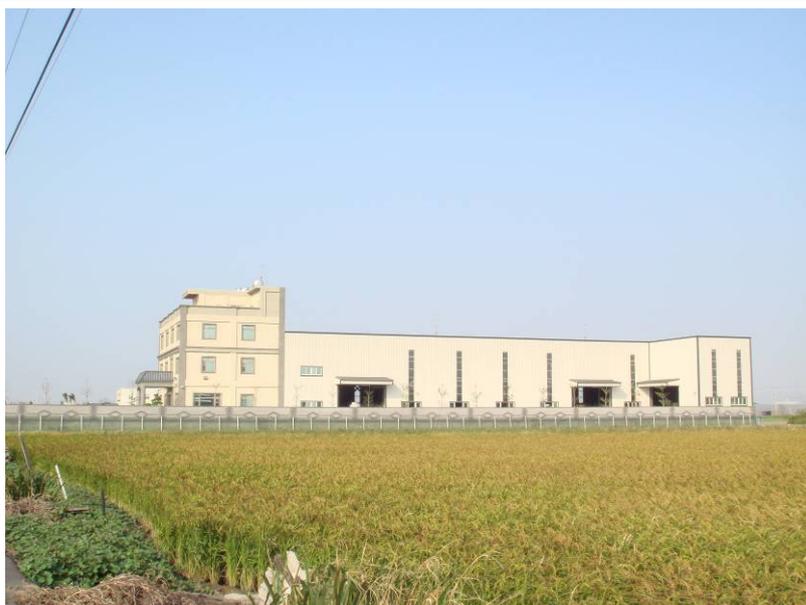
變異點圖號	9421-2-058-390	圖幅名稱	崙尾
前期影像日期	02/04/2007	後期影像日期	08/16/2007

目的事業主管機關	彰化縣	變異點查報日期	10/23/2007
土地使用類型	非都市用地	土地使用分區	
變異類型	新增建物	查證結果	非法
變異點現場描述	<p>95 年 12 月 8 日彰鹿建字第 24142 號建物使用執照〈自用農舍〉，依規定建蔽率不得超過耕地面積 10%，耕地面積 90% 應作農業使用，本案法定空地違規建築、使用〈工廠、室外水泥舖面〉，查與農業用地作農業使用相關規定不符。</p>		
變異點現場照片

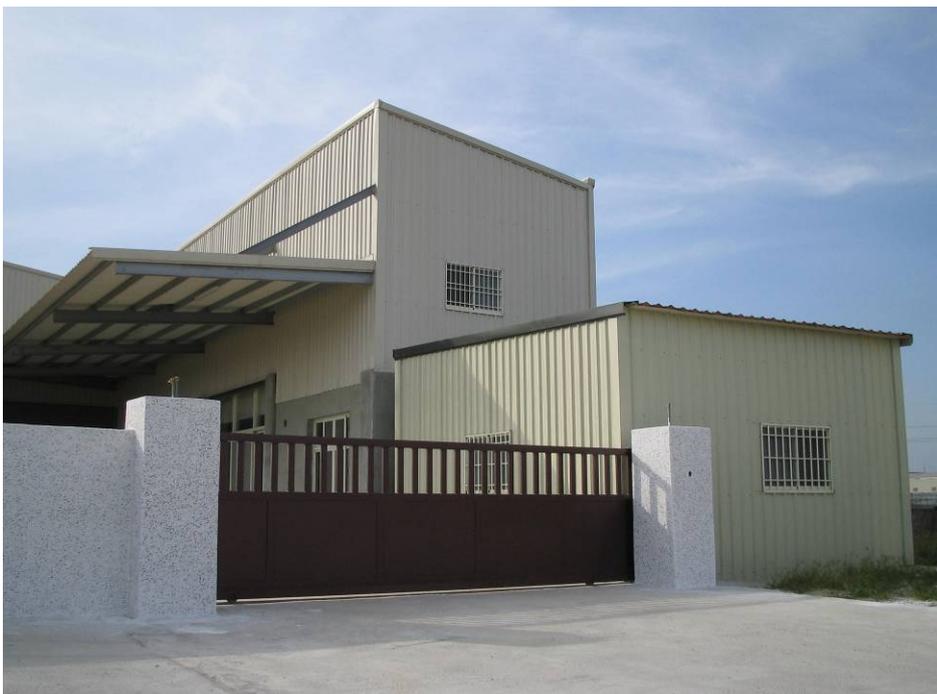
變異點圖號	9421-2-079-325	圖幅名稱	崎溝子
前期影像日期	02/04/2007	後期影像日期	08/16/2007

目的事業主管機關	彰化縣	變異點查報日期	10/30/2007
土地使用類型	非都市用地農牧用地	土地使用分區	特定農業區
變異類型	新增建物	查證結果	非法
變異點現場描述	有建築物		
變異點現場照片

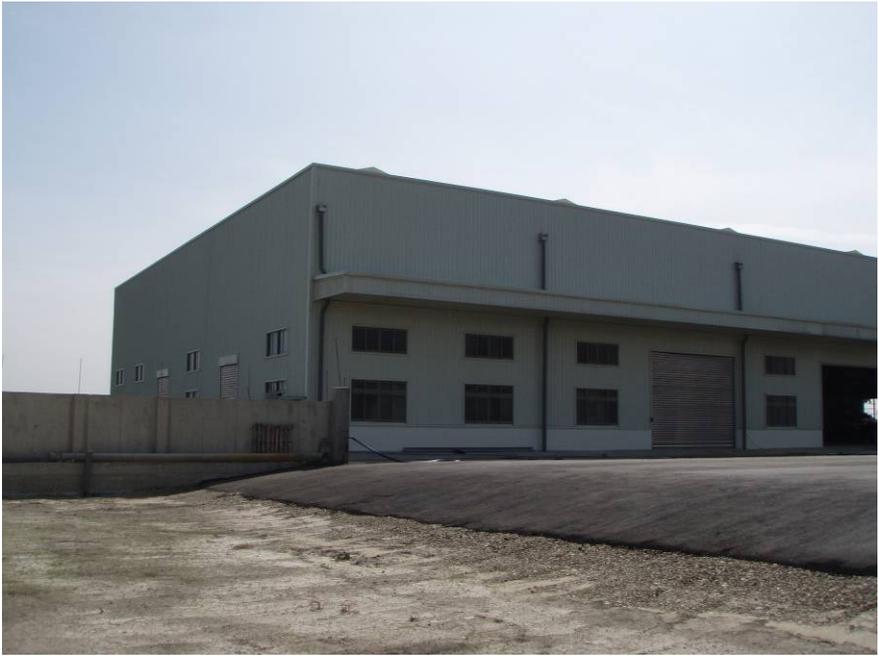
變異點圖號	9421-2-049-336	圖幅名稱	寓埔
前期影像日期	02/04/2007	後期影像日期	08/16/2007

目的事業主管機關	彰化縣	變異點查報日期	11/21/2007
土地使用類型	都市用地	土地使用分區	工業區
變異類型	新增建物	查證結果	非法
變異點現場描述	一、自鄰地(中興段 641 地號)增建違章建築物,長 35 公尺*寬 21 公尺,面積約 735 平方公尺。二、鄰地中興段 641 地號領有 95 府建管(使)字第 229947 號使用執照。		
變異點現場照片

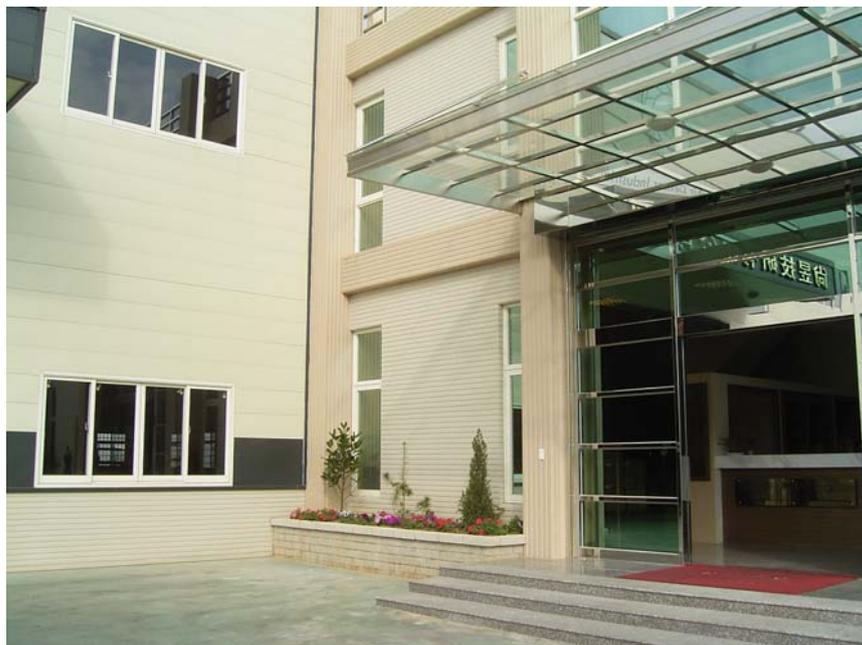
96 年度第二期全國土地非法變異點成果表(961000-91)

目的事業主管機關	台中縣	變異點查報日期	1/16/2008
變異點查報單位	霧峰鄉	變異點查報人員	周秀香
土地使用類型	非都市用地	土地使用分區	特定農業區
變異類型	新增建物	查證結果	非法
變異點現場描述	本案違規使用並有增建情形		
變異點現場照片

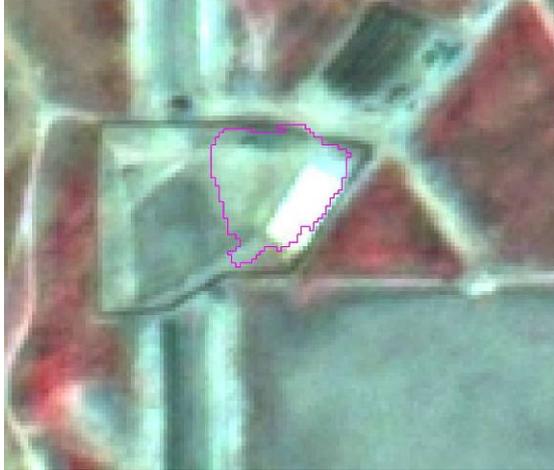
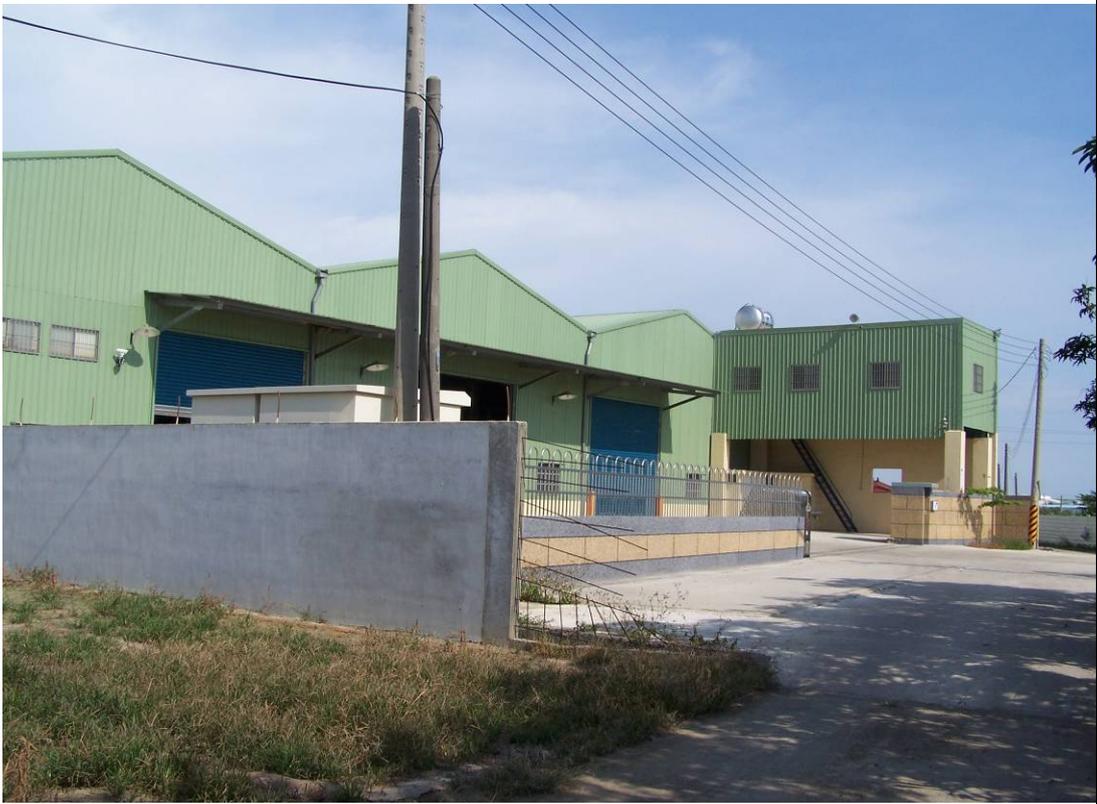
96 年度第一期特定地區非法變異點成果表(960401-2)

目的事業主管機關	高雄縣	變異點查報日期	6/1/2007
土地使用類型	非都市用地	土地使用分區	
變異類型	新增建物	查證結果	非法
變異點現場描述	私自增建建物		
變異點現場照片

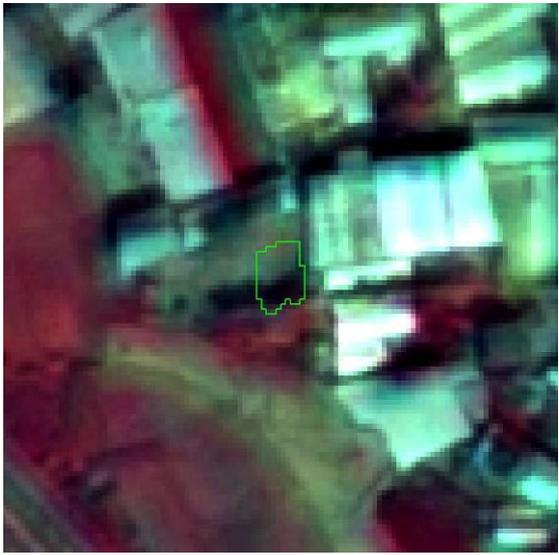
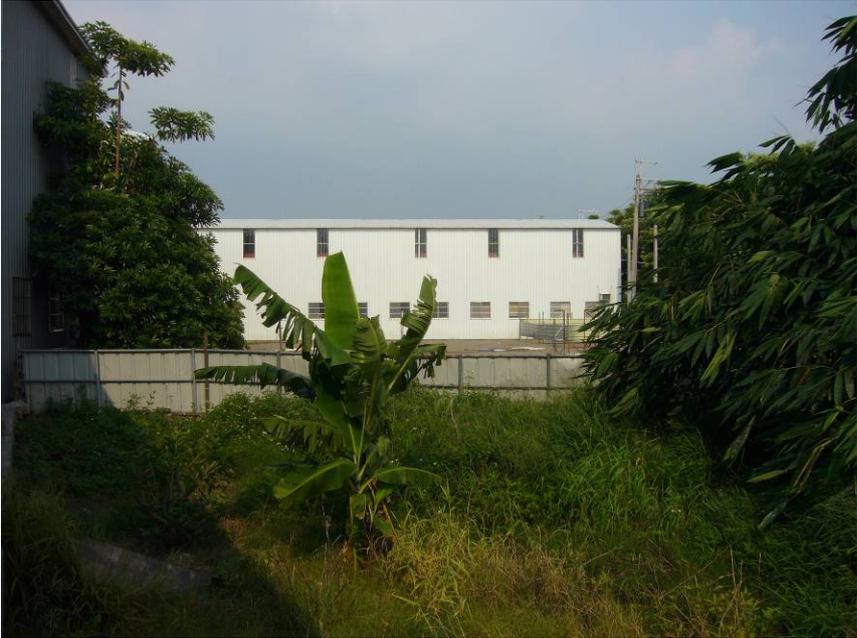
96 年度第一期特定地區非法變異點成果表(960401-3)

目的事業主管機關	台中縣	變異點查報日期	9/5/2007
土地使用類型	非都市用地	土地使用分區	特定農業區
變異類型	新增建物	查證結果	非法
變異點現場描述	於原有建物後加建廠房		
變異點現場照片

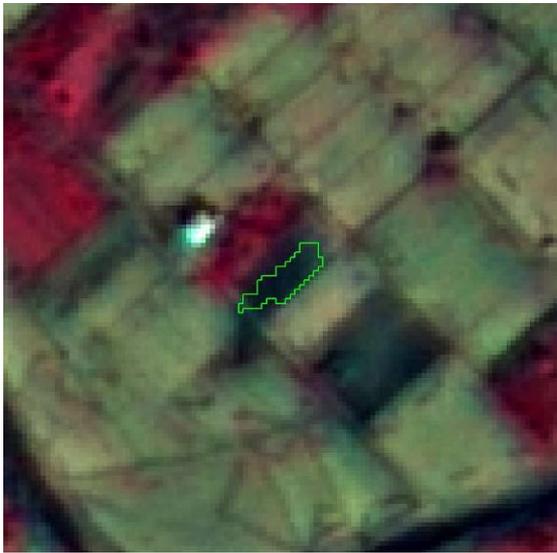
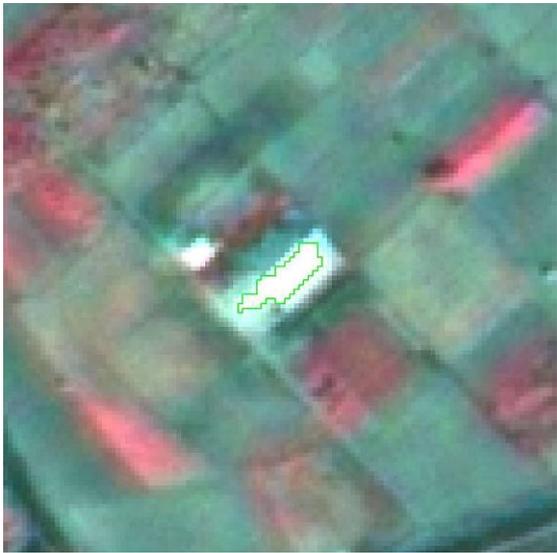
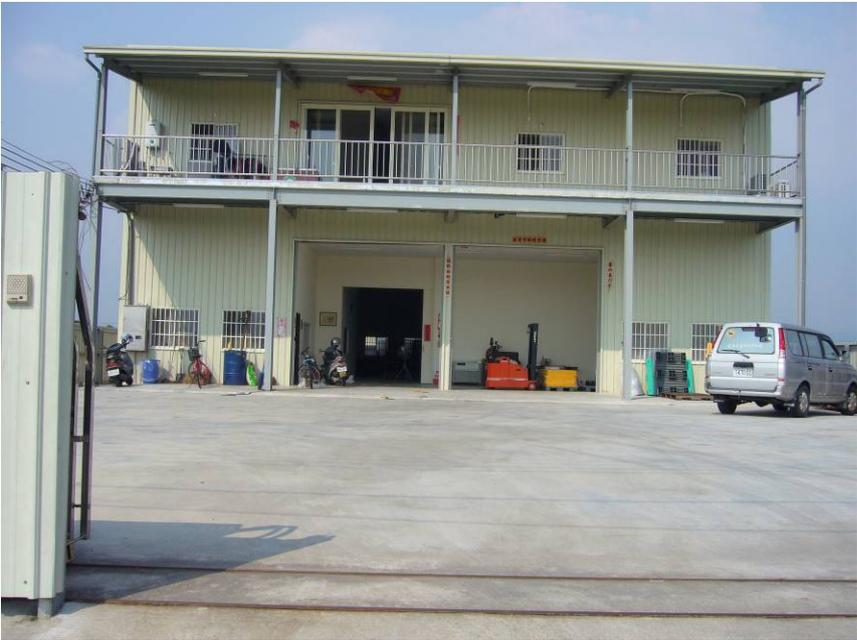
96 年度第一期特定地區非法變異點成果表(960401-4)

目的事業主管機關	台中縣	變異點查報日期	10/22/2007
土地使用類型	非都市用地	土地使用分區	特定農業區
變異類型	新增建物	查證結果	非法
變異點現場描述	該筆地號土地新建二層鐵皮工廠		
變異點現場照片

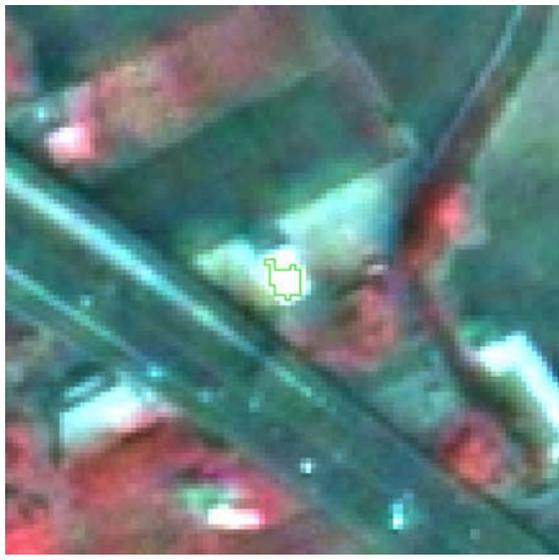
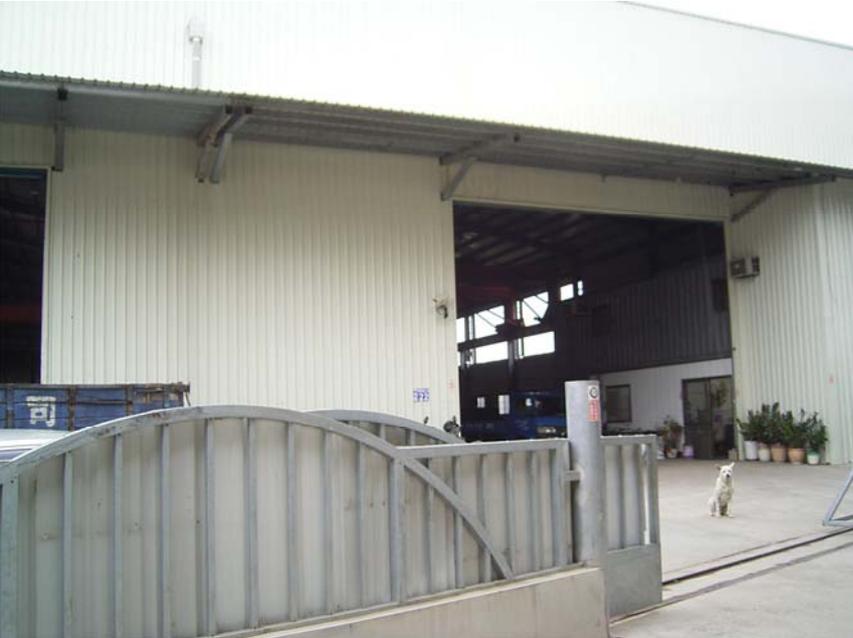
96 年度第一期特定地區非法變異點成果表(960401-5)

目的事業主管機關	台中縣	變異點查報日期	11/29/2007
土地使用類型	非都市用地	土地使用分區	農牧用地
變異類型	新增建物	查證結果	非法
變異點現場描述	本案同第 960701 期變異點編號 L18960701029		
變異點現場照片

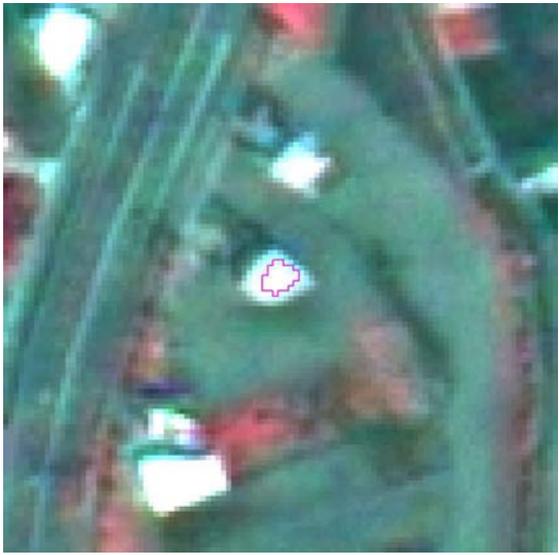
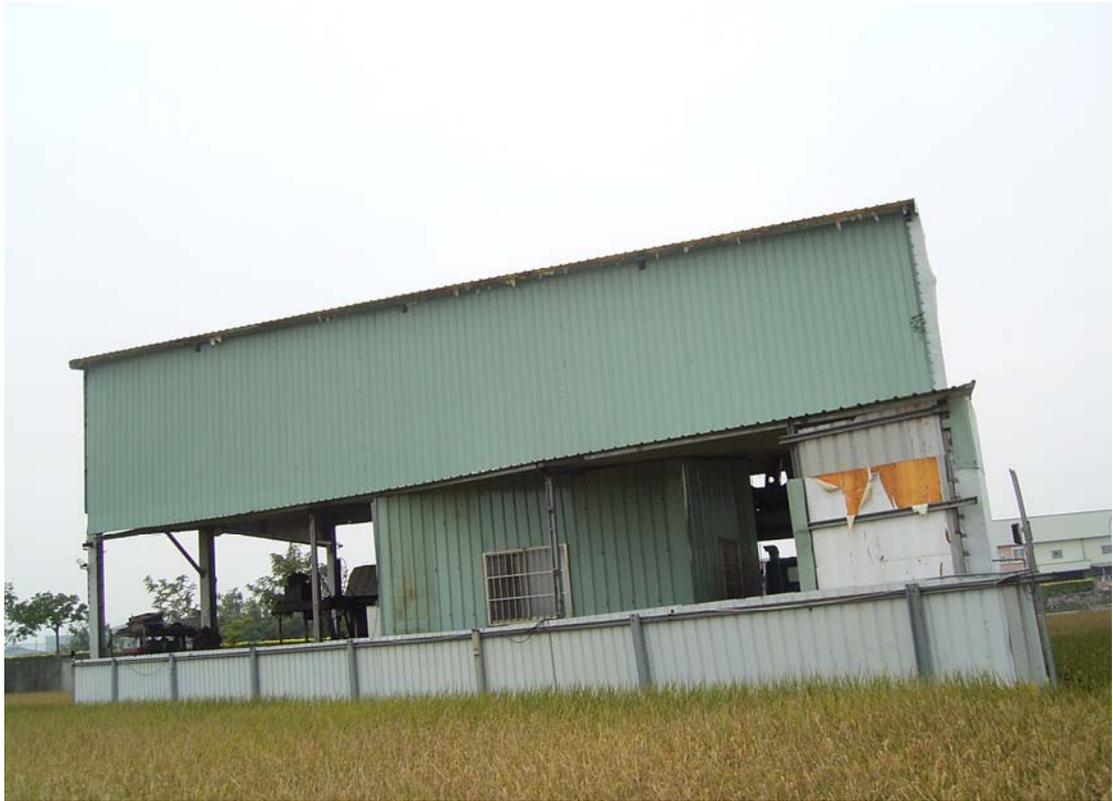
96 年度第一期特定地區非法變異點成果表(960401-6)

目的事業主管機關	台中縣	變異點查報日期	12/19/2007
土地使用類型	非都市用地	土地使用分區	特定農業區
變異類型	新增建物	查證結果	非法
變異點現場描述	查無農舍建照申請檔案		
變異點現場照片

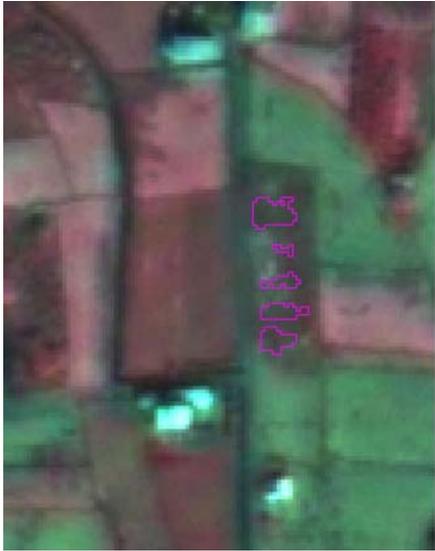
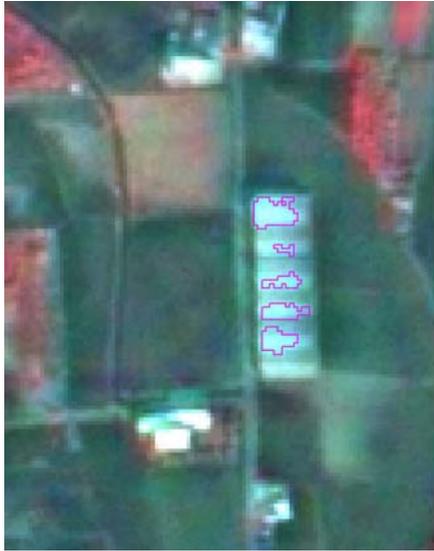
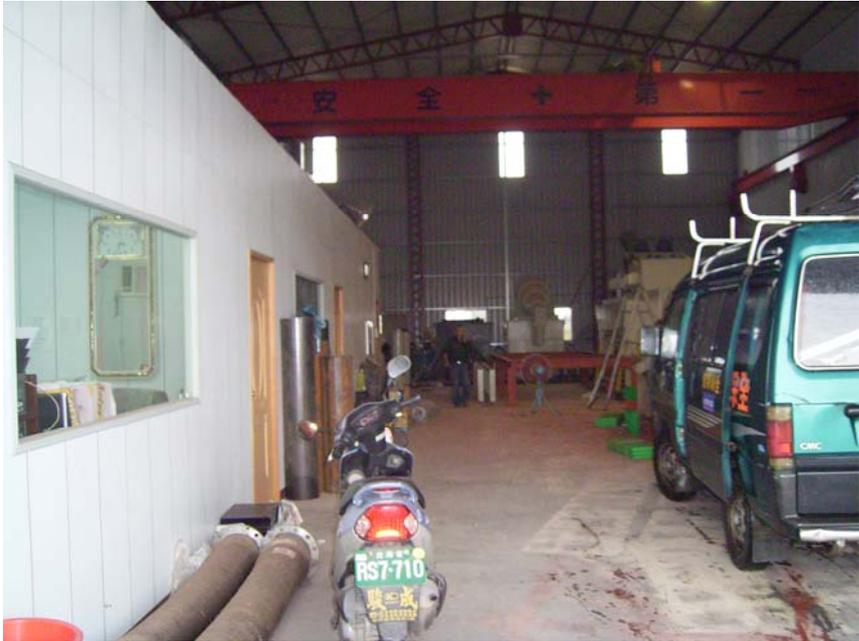
96 年度第一期特定地區非法變異點成果表(960401-7)

目的事業主管機關	台中縣	變異點查報日期	1/7/2008
土地使用類型	非都市用地	土地使用分區	特定農業區
變異類型	新增建物	查證結果	非法
變異點現場描述	本案供廠房使用，門牌為五福路 466-3 號。		
變異點現場照片

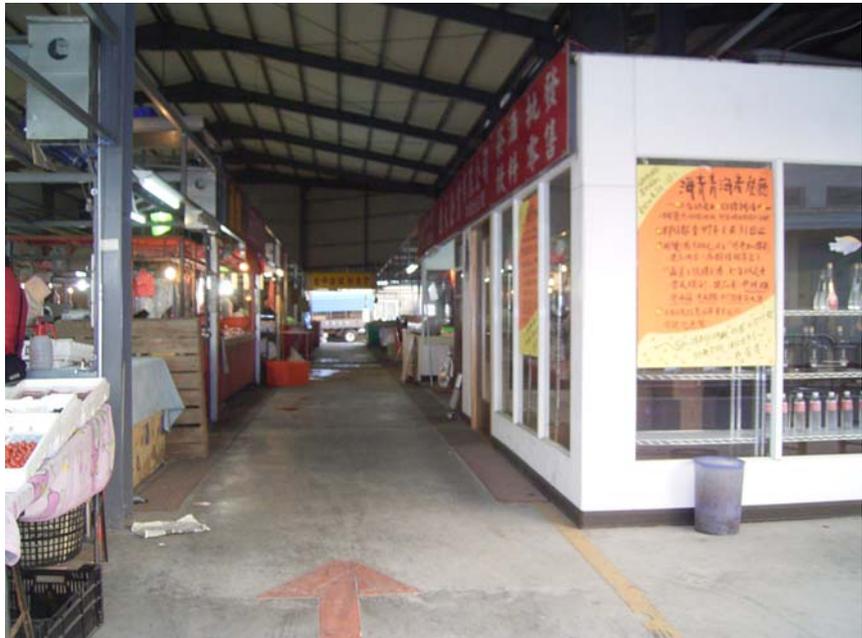
96 年度第一期特定地區非法變異點成果表(960401-8)

目的事業主管機關	台中縣	變異點查報日期	1/4/2008
土地使用類型	非都市用地	土地使用分區	特定農業區
變異類型	新增建物	查證結果	非法
變異點現場描述	現為四德黃昏市場		
變異點現場照片

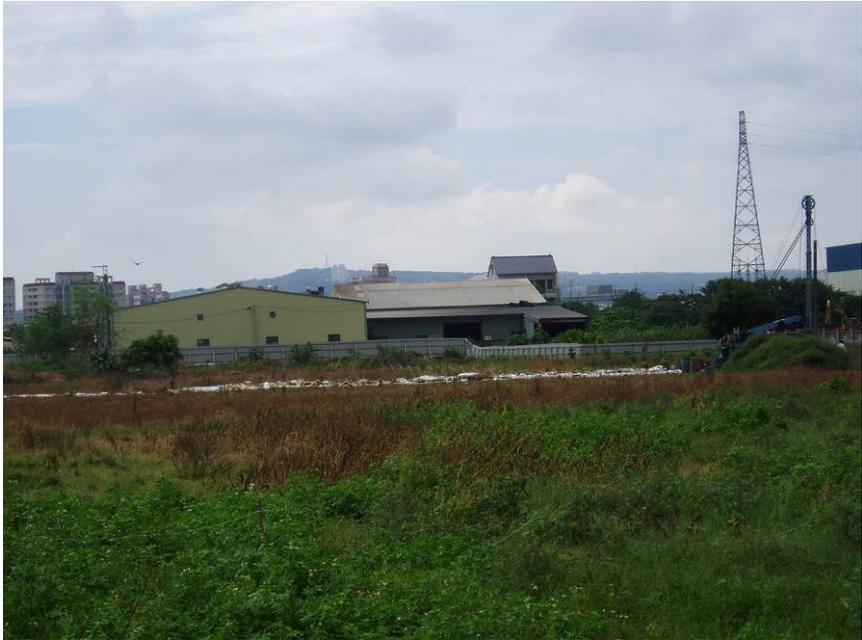
96 年度第二期特定地區非法變異點成果表(960701-1)

目的事業主管機關	台中縣	變異點查報日期	8/28/2007
土地使用類型	非都市用地	土地使用分區	
變異類型	整地	查證結果	非法
變異點現場描述	整地,現場有機具		
變異點現場照片

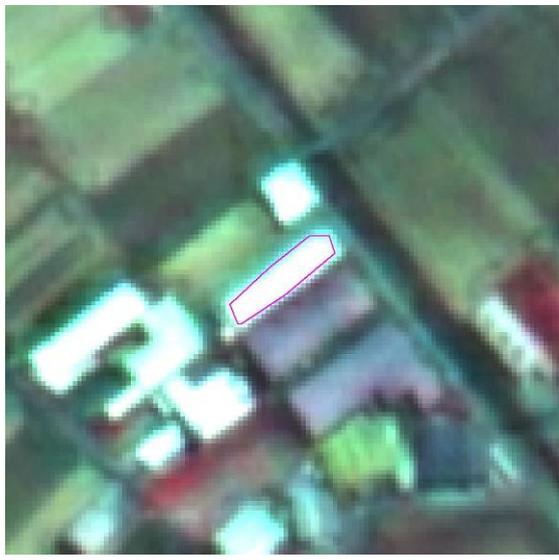
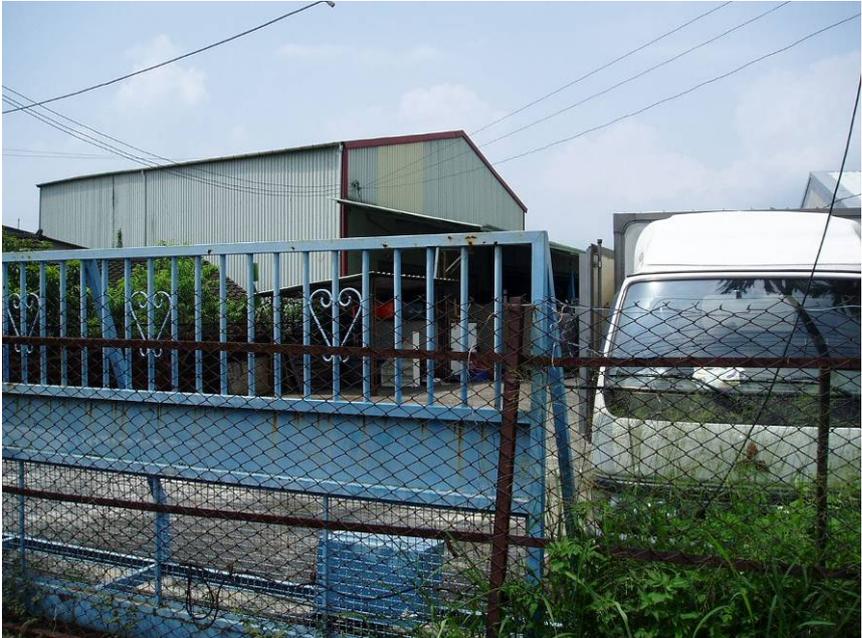
96 年度第二期特定地區非法變異點成果表(960701-2)

目的事業主管機關	台中縣	變異點查報日期	8/28/2007
土地使用類型	非都市用地	土地使用分區	
變異類型	新增建物	查證結果	非法
變異點現場描述	新建廠房		
變異點現場照片
