內政部營建署
96 年度國土利用監測計畫-
土地利用變遷偵測管理系統
規劃建置計畫

期末報告

國立中央大學太空及遙測研究中心

中華民國九十七年三月

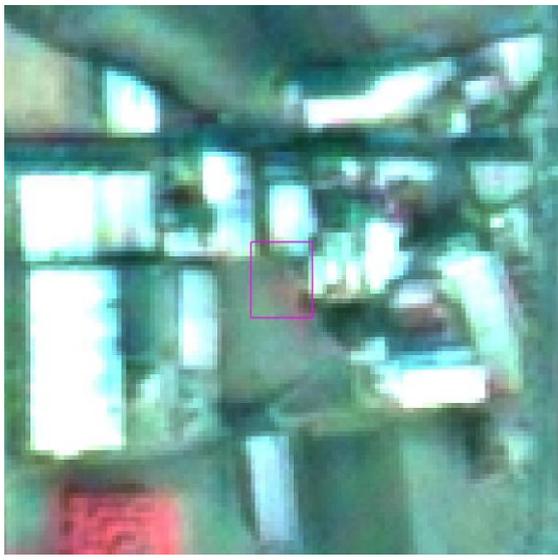
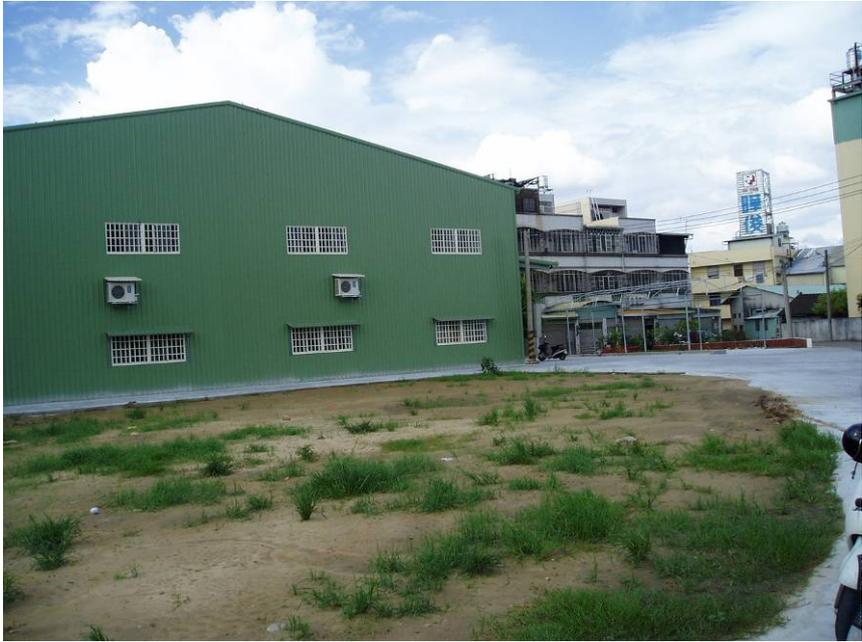
96 年度第二期特定地區非法變異點成果表(960701-3)

目的事業主管機關	台中縣	變異點查報日期	8/24/2007
土地使用類型	非都市用地	土地使用分區	
變異類型	新增建物	查證結果	非法
變異點現場描述	新建鐵皮工廠		
變異點現場照片

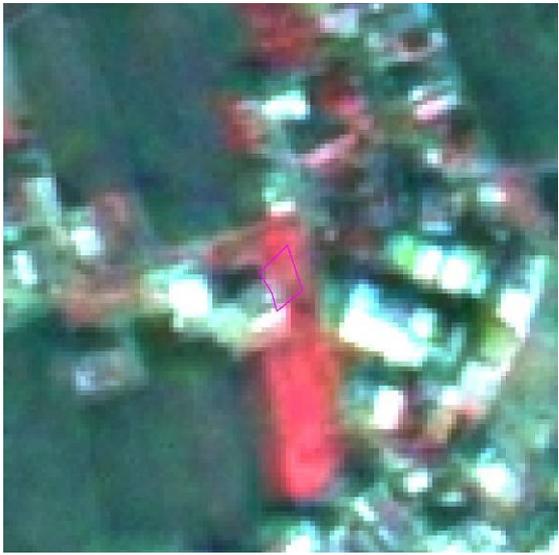
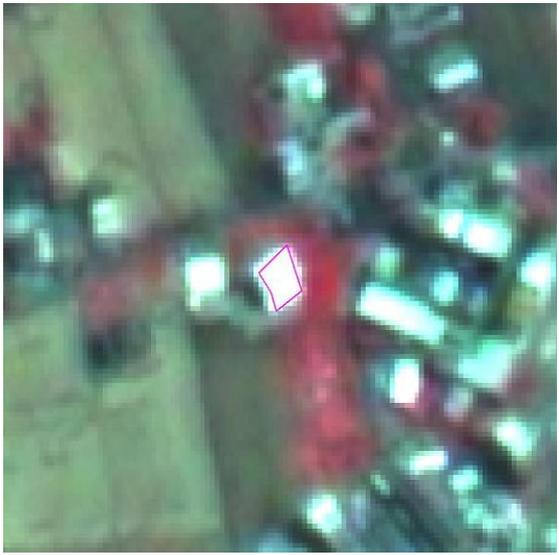
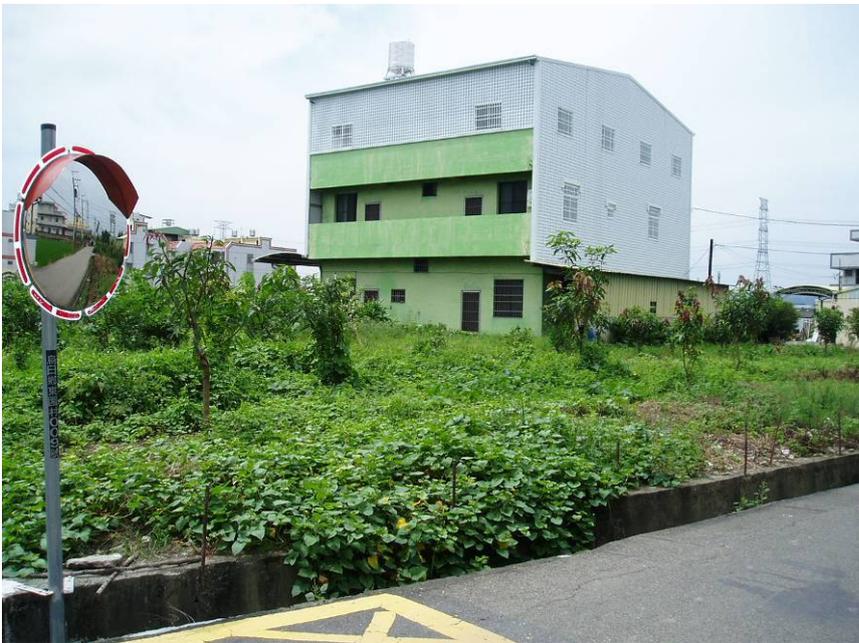
96 年度第二期特定地區非法變異點成果表(960701-4)

目的事業主管機關	台中縣	變異點查報日期	8/28/2007
土地使用類型	非都市用地	土地使用分區	
變異類型	其他	查證結果	非法
變異點現場描述	一塊空地及廠房		
變異點現場照片

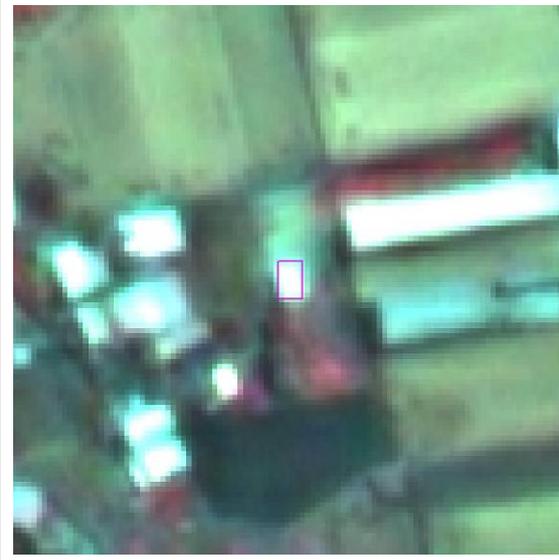
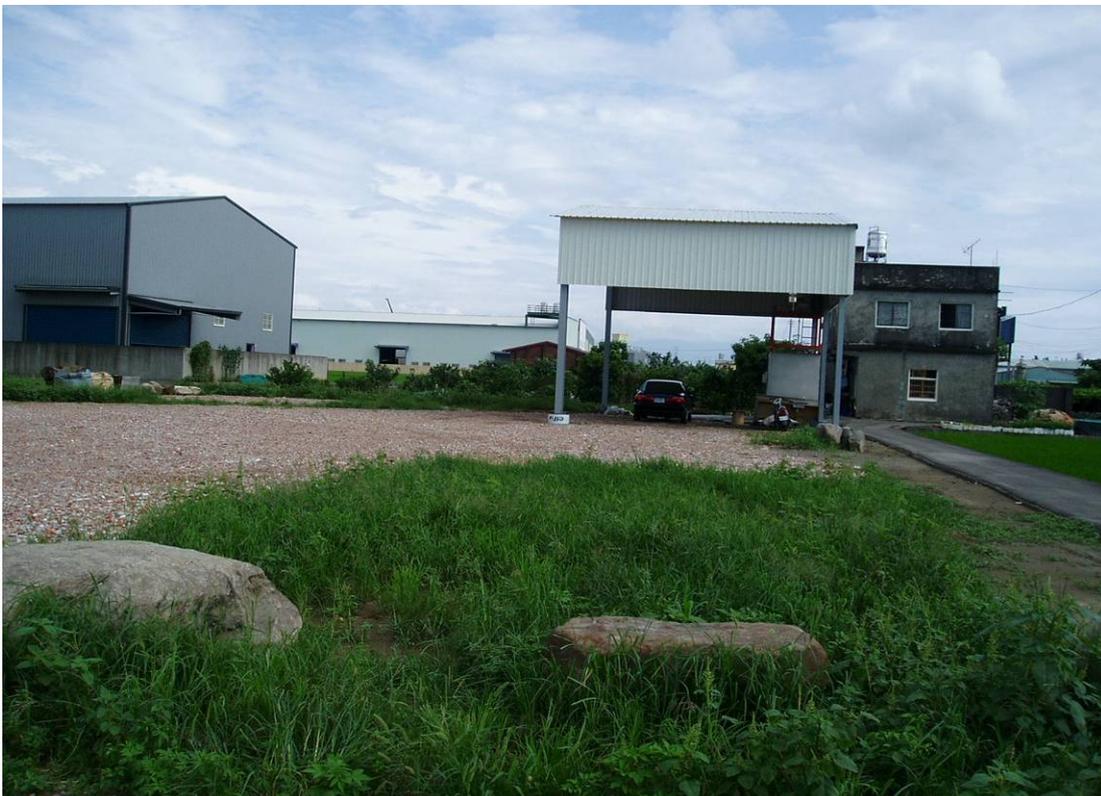
96 年度第二期特定地區非法變異點成果表(960701-5)

目的事業主管機關	台中縣	變異點查報日期	8/24/2007
土地使用類型	非都市用地	土地使用分區	
變異類型	新增建物	查證結果	非法
變異點現場描述	新建停車廠及碎石地		
變異點現場照片

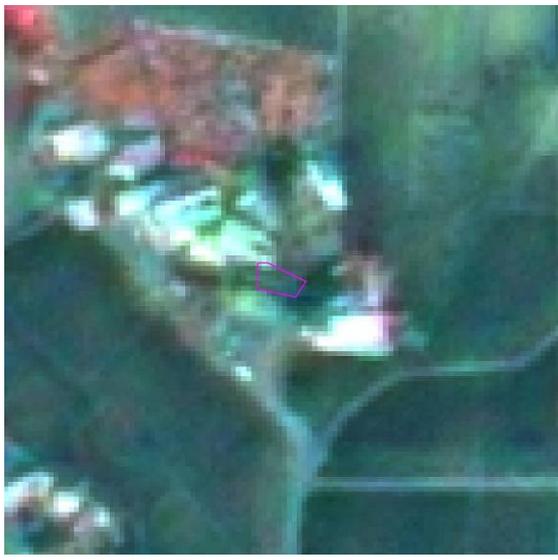
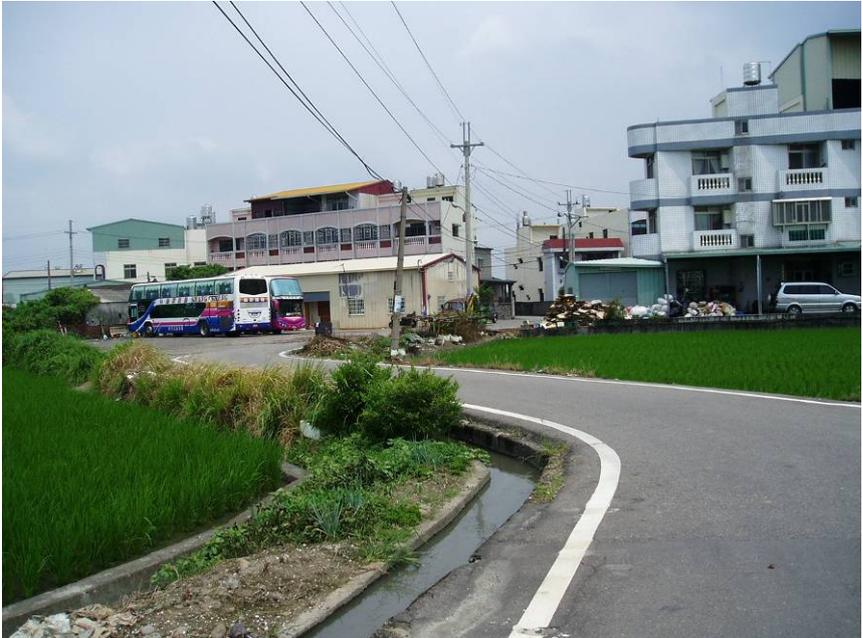
96 年度第二期特定地區非法變異點成果表(960701-6)

目的事業主管機關	台中縣	變異點查報日期	8/29/2007
土地使用類型	非都市用地	土地使用分區	
變異類型	新增建物	查證結果	非法
變異點現場描述	已久的建物及空地		
變異點現場照片

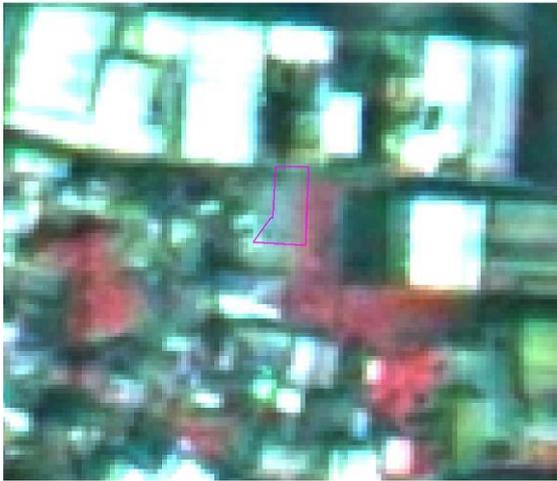
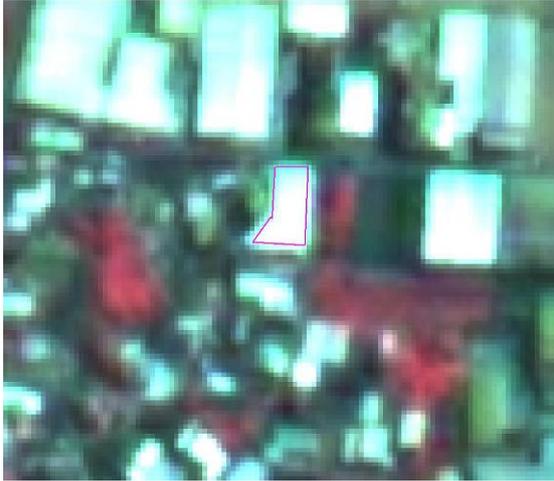
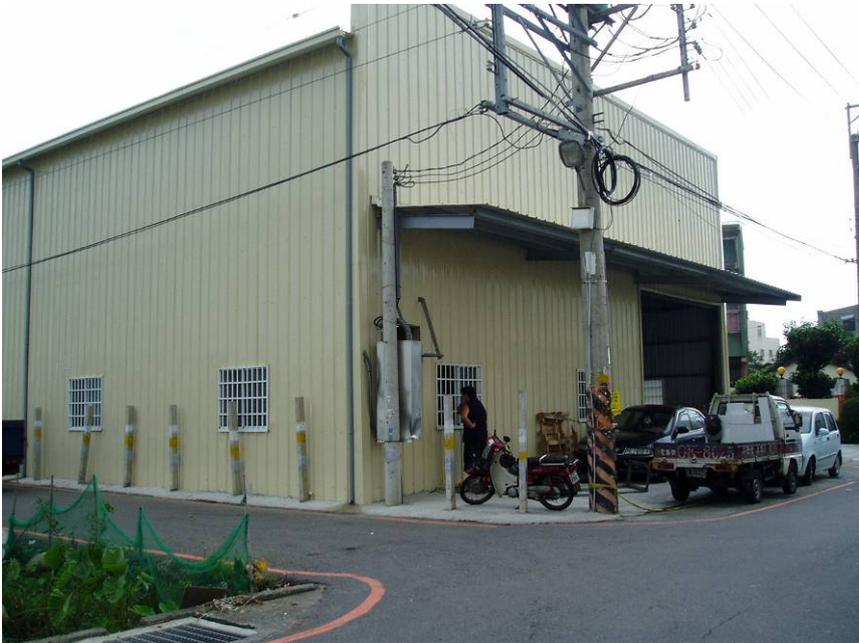
96 年度第二期特定地區非法變異點成果表(960701-7)

目的事業主管機關	台中縣	變異點查報日期	8/28/2007
土地使用類型	非都市用地	土地使用分區	
變異類型	新增建物	查證結果	非法
變異點現場描述	新建工廠		
變異點現場照片

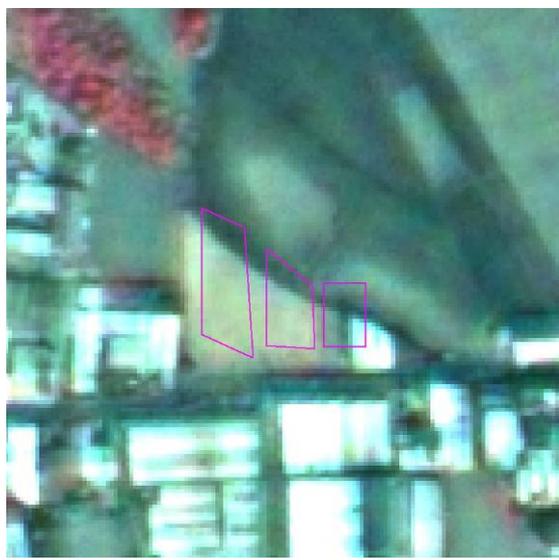
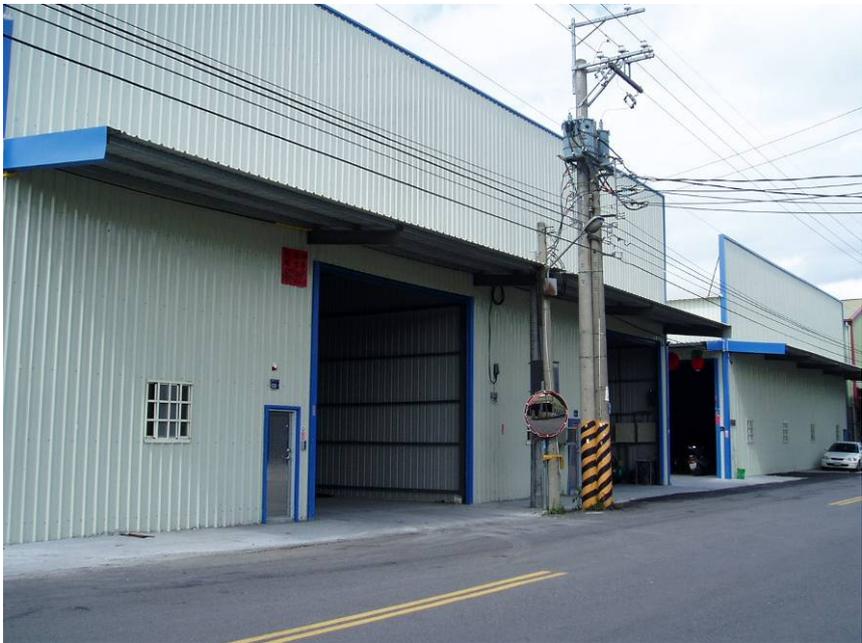
96 年度第二期特定地區非法變異點成果表(960701-8)

目的事業主管機關	台中縣	變異點查報日期	8/24/2007
土地使用類型	非都市用地	土地使用分區	
變異類型	新增建物	查證結果	非法
變異點現場描述	新建廠房 3 間,部分供出租		
變異點現場照片

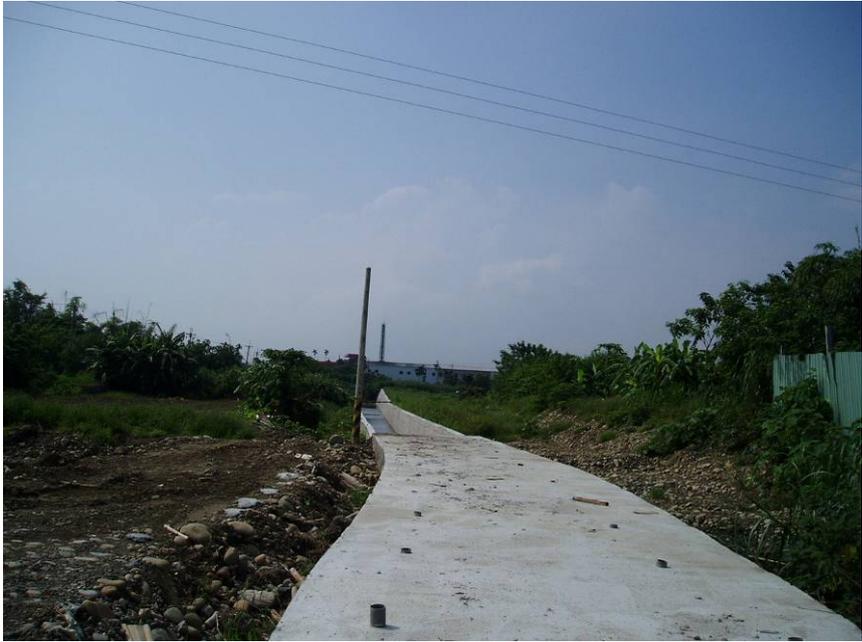
96 年度第二期特定地區非法變異點成果表(960701-9)

目的事業主管機關	台中縣	變異點查報日期	8/29/2007
土地使用類型	非都市用地	土地使用分區	
變異類型	河道變化	查證結果	非法
變異點現場描述	新建排水溝		
變異點現場照片

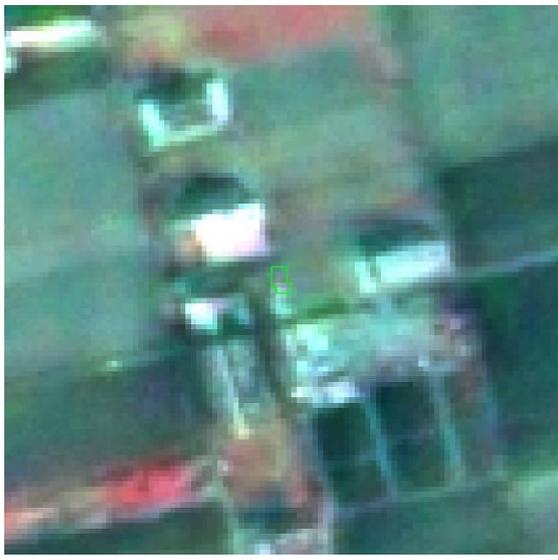
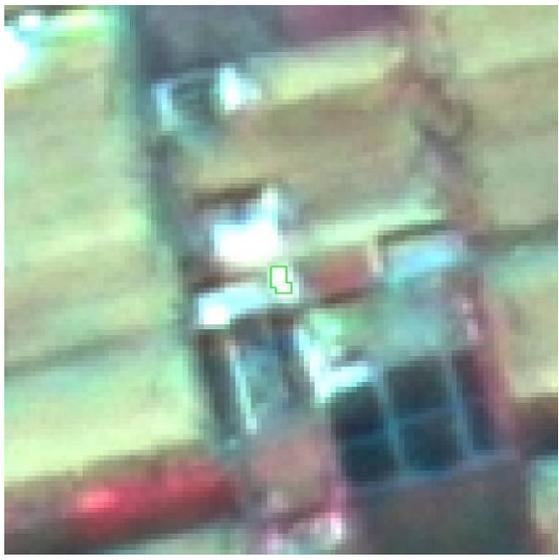
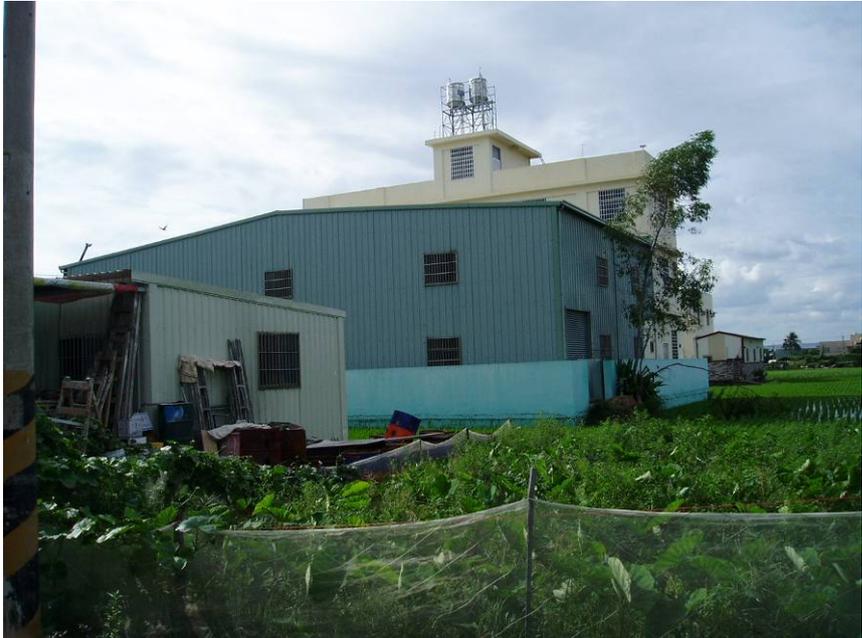
96 年度第二期特定地區非法變異點成果表(960701-10)

目的事業主管機關	台中縣	變異點查報日期	8/28/2007
土地使用類型	非都市用地	土地使用分區	
變異類型	新增建物	查證結果	非法
變異點現場描述	新建物		
變異點現場照片

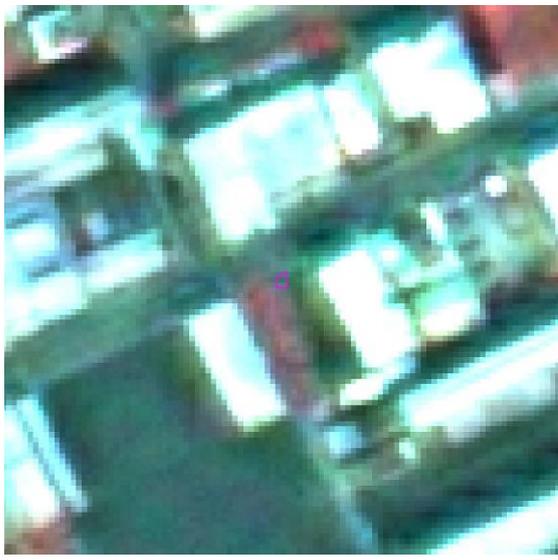
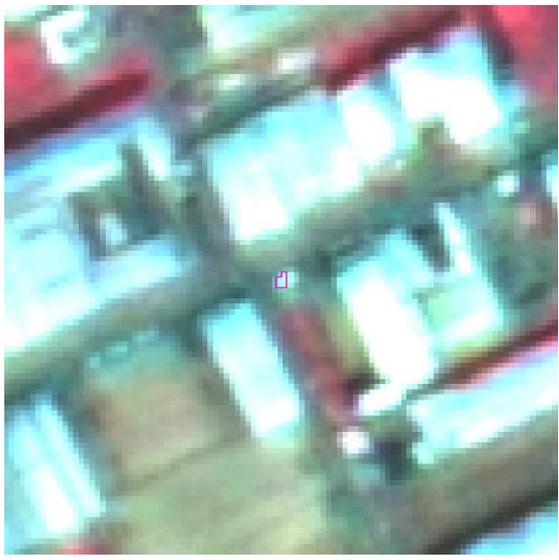
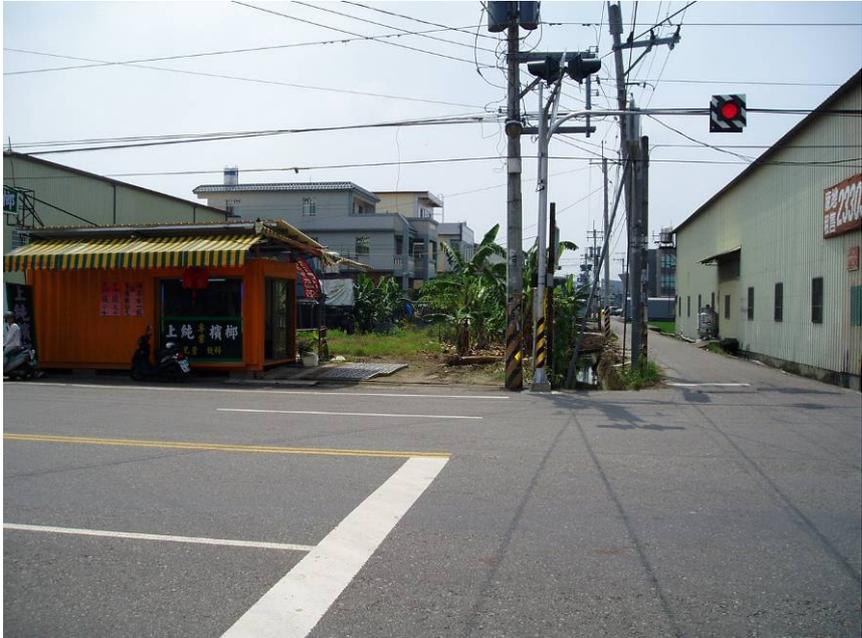
變異點圖號	9521-3-076-2	圖幅名稱	石螺潭
前期影像日期	02/04/2007	後期影像日期	06/30/2007

目的事業主管機關	台中縣	變異點查報日期	8/29/2007
土地使用類型	非都市用地	土地使用分區	
變異類型	新增建物	查證結果	非法
變異點現場描述	新增檳榔攤		
變異點現場照片

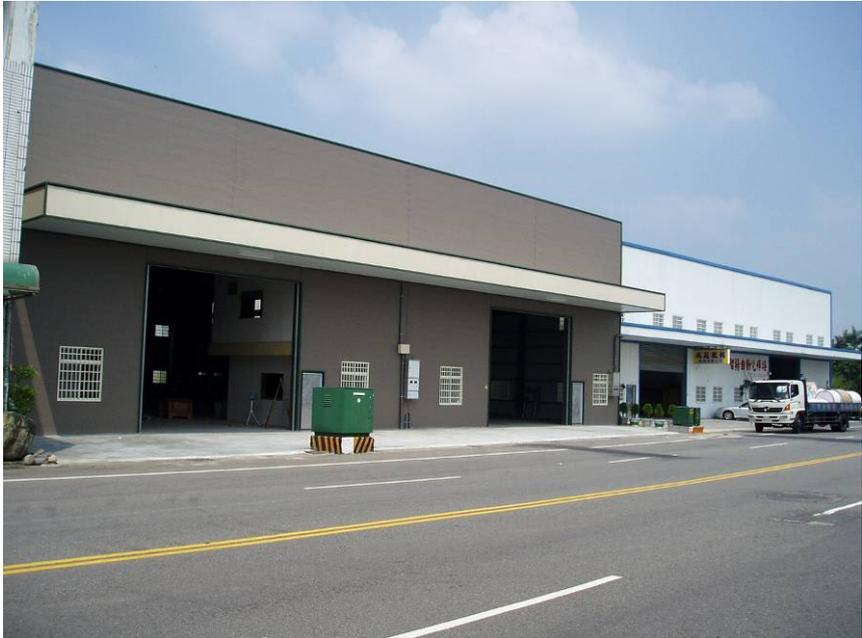
變異點圖號	9521-3-076-5	圖幅名稱	石螺潭
前期影像日期	02/04/2007	後期影像日期	06/30/2007

目的事業主管機關	台中縣	變異點查報日期	8/28/2007
土地使用類型	非都市用地	土地使用分區	
變異類型	新增建物	查證結果	非法
變異點現場描述	新建廠房		
變異點現場照片

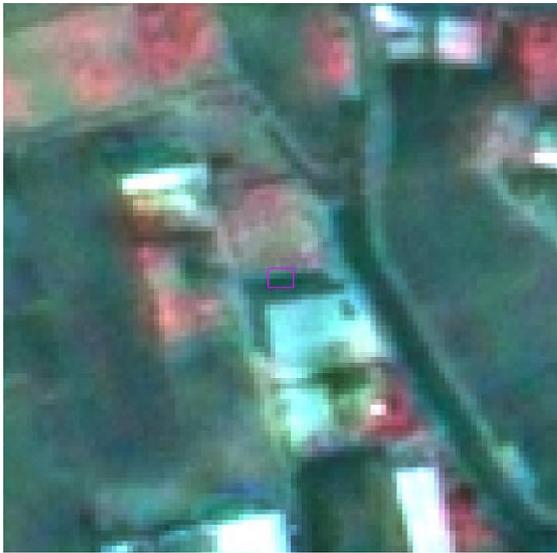
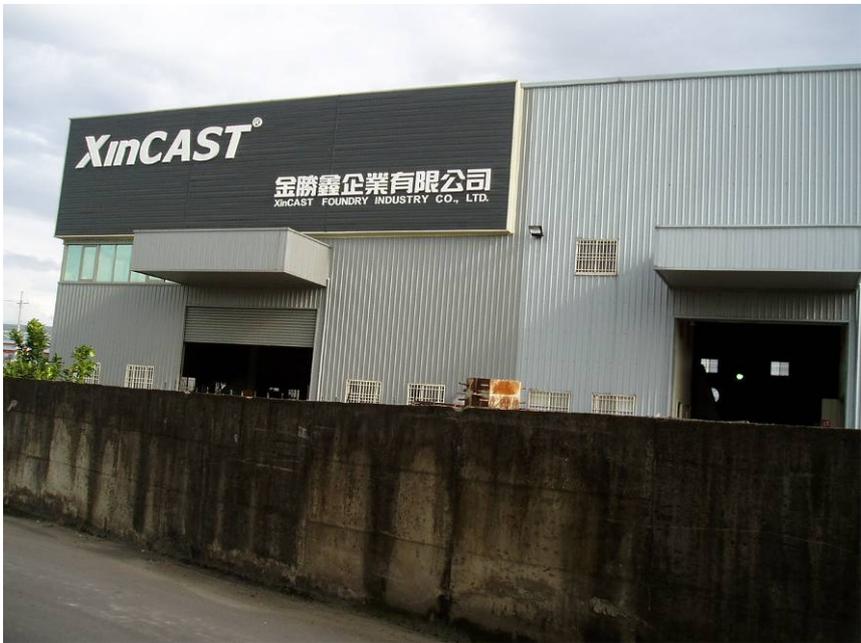
變異點圖號	9521-3-076-7	圖幅名稱	石螺潭
前期影像日期	02/04/2007	後期影像日期	06/30/2007

目的事業主管機關	台中縣	變異點查報日期	8/24/2007
土地使用類型	非都市用地	土地使用分區	
變異類型	新增建物	查證結果	非法
變異點現場描述	新建工廠		
變異點現場照片

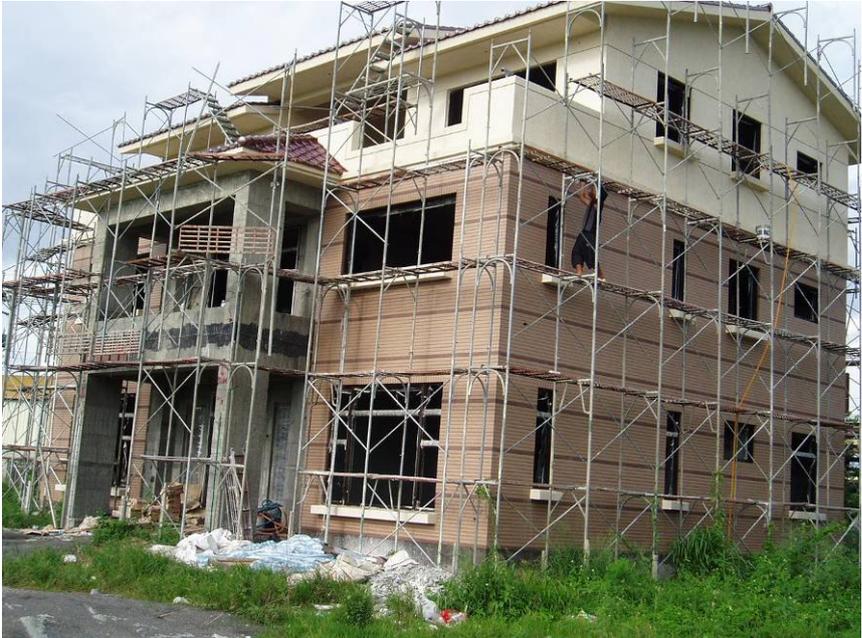
變異點圖號	9521-3-076-9	圖幅名稱	石螺潭
前期影像日期	02/04/2007	後期影像日期	06/30/2007

目的事業主管機關	台中縣	變異點查報日期	8/24/2007
土地使用類型	非都市用地	土地使用分區	
變異類型	新增建物	查證結果	非法
變異點現場描述	新建中建物		
變異點現場照片

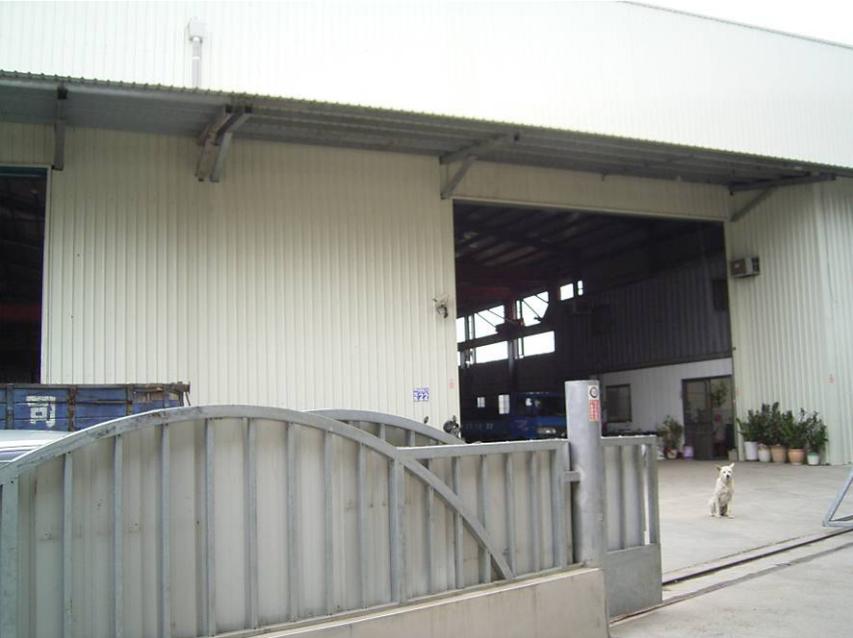
變異點圖號	9521-3-077-1	圖幅名稱	四德厝
前期影像日期	02/04/2007	後期影像日期	06/30/2007

目的事業主管機關	台中縣	變異點查報日期	11/29/2007
土地使用類型	非都市用地	土地使用分區	農牧用地
變異類型	新增建物	查證結果	非法
變異點現場描述	經所有權人陳述「前申請農舍後又自行增建」		
變異點現場照片

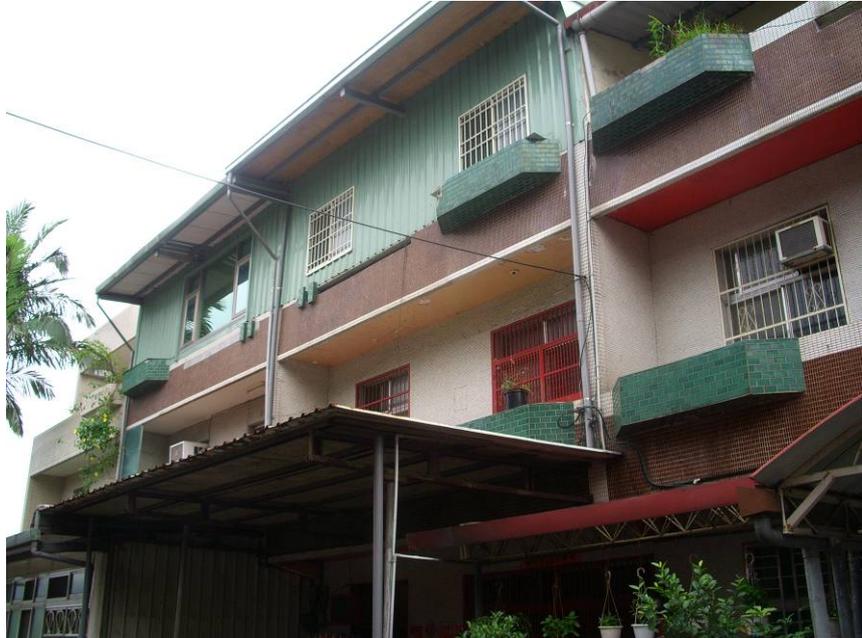
變異點圖號	9622-1-015-2	圖幅名稱	阿四坑
前期影像日期	03/29/2007	後期影像日期	05/07/2007

目的事業主管機關	台北縣	變異點查報日期	9/7/2007
土地使用類型	非都市用地	土地使用分區	
變異類型	新增建物	查證結果	非法
變異點現場描述	疑似合法建物上方加蓋鐵皮屋		
變異點現場照片

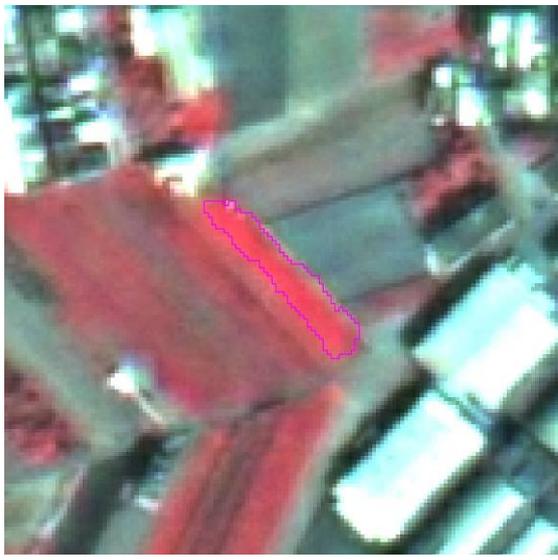
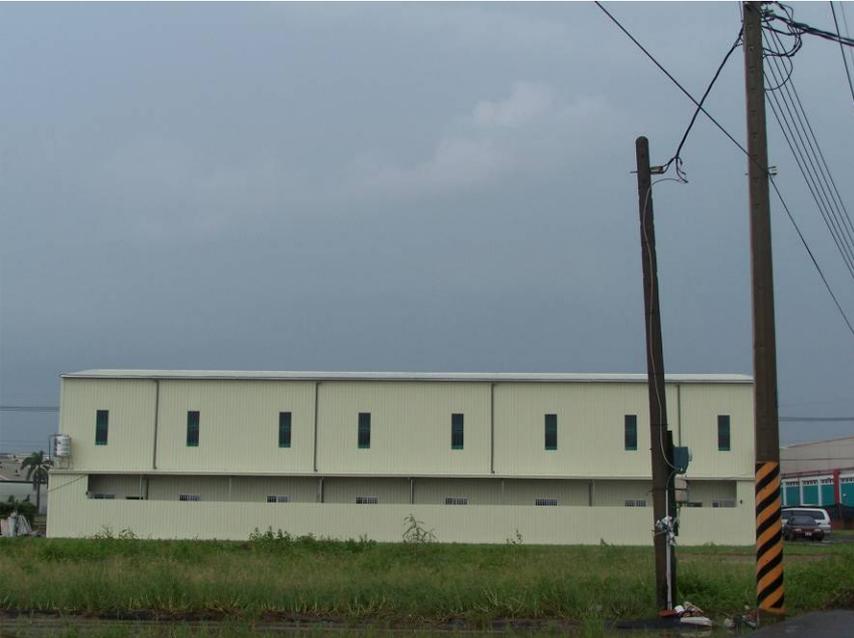
變異點圖號	9418-4-080-2	圖幅名稱	維新
前期影像日期	02/04/2007	後期影像日期	06/30/2007

目的事業主管機關	高雄縣	變異點查報日期	8/24/2007
土地使用類型	非都市用地	土地使用分區	
變異類型	新增建物	查證結果	非法
變異點現場描述	興建非法建物		
變異點現場照片

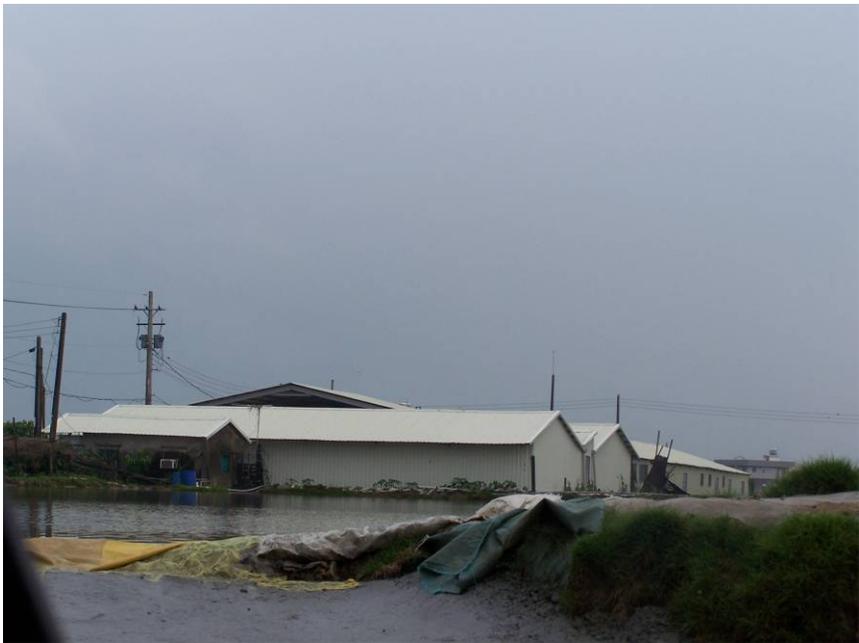
變異點圖號	9418-4-080-4	圖幅名稱	維新
前期影像日期	02/04/2007	後期影像日期	06/30/2007

目的事業主管機關	高雄縣	變異點查報日期	8/24/2007
土地使用類型	非都市用地	土地使用分區	
變異類型	新增建物	查證結果	非法
變異點現場描述	非法興建建物。		
變異點現場照片

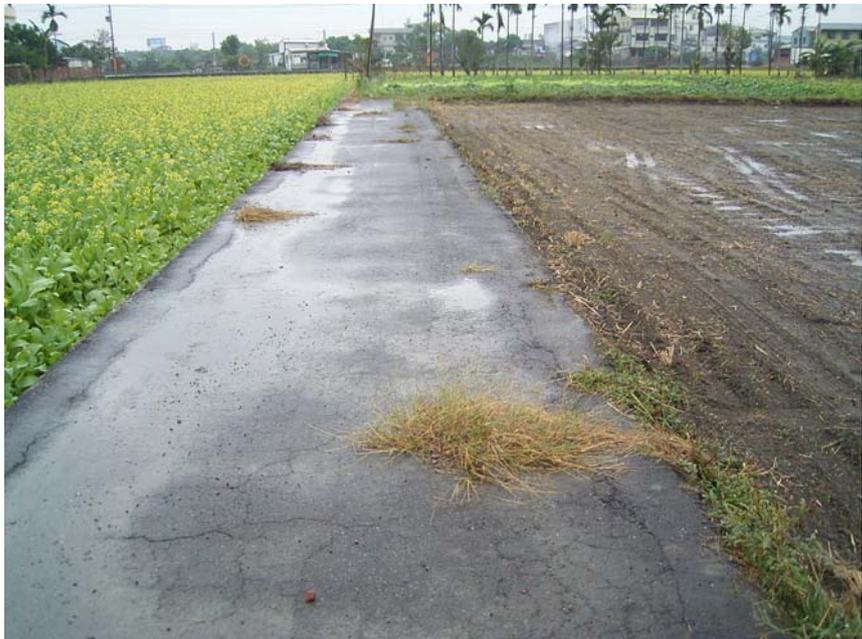
變異點圖號	9521-3-066-10	圖幅名稱	東勢園
前期影像日期	02/04/2007	後期影像日期	06/30/2007

目的事業主管機關	台中縣	變異點查報日期	1/21/2008
土地使用類型	非都市用地	土地使用分區	特定農業區
變異類型	新增建物	查證結果	非法
變異點現場描述	現場有鋪設柏油路本所查無農農路相關證明文件資料。		
變異點現場照片

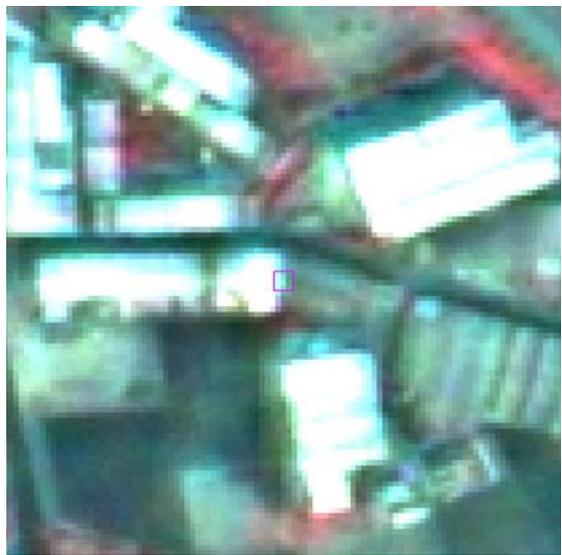
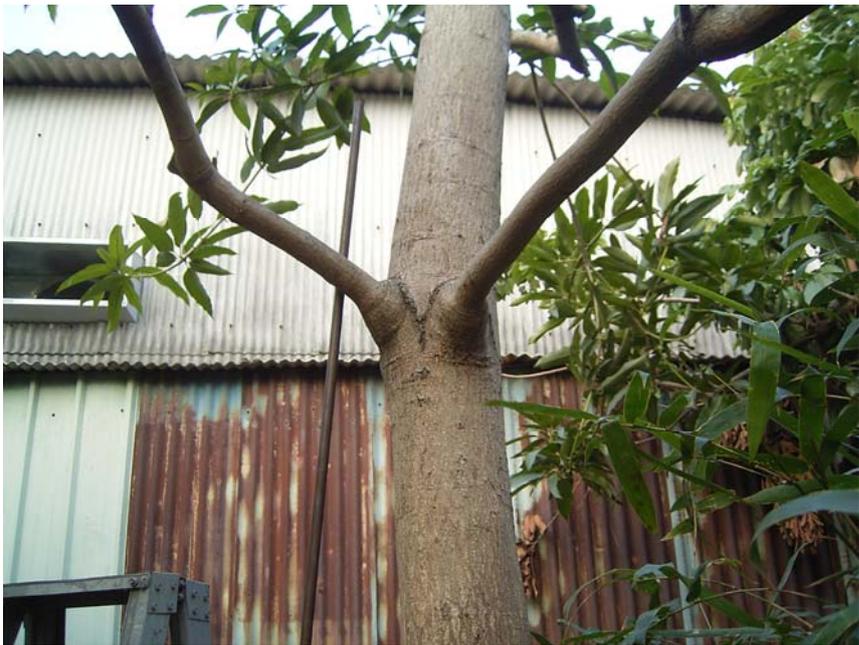
變異點圖號	9521-3-066-4	圖幅名稱	東勢園
前期影像日期	02/04/2007	後期影像日期	06/30/2007

目的事業主管機關	台中縣	變異點查報日期	1/9/2008
土地使用類型	非都市用地	土地使用分區	一般農業區
變異類型	其他	查證結果	非法
變異點現場描述	本案土地為建地目使用分區為一般農業區使用類別甲種建築用地法定空地現況為舊鐵皮廠房。		
變異點現場照片

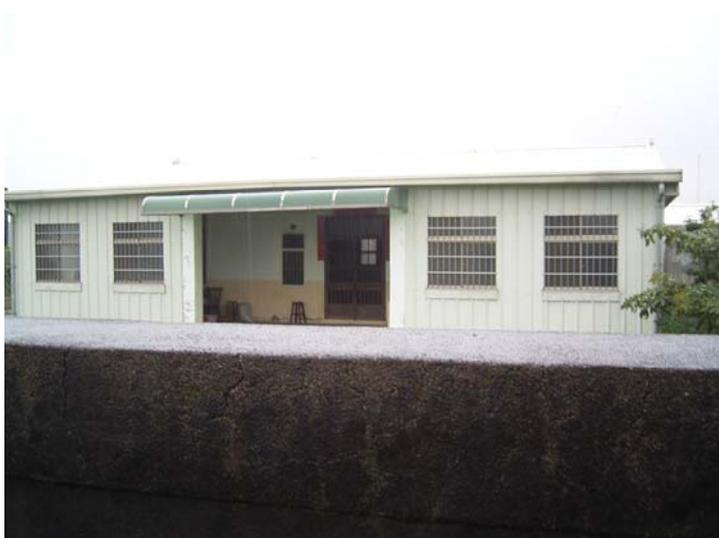
變異點圖號	9521-3-067-1	圖幅名稱	夏田
前期影像日期	02/04/2007	後期影像日期	06/30/2007

目的事業主管機關	台中縣	變異點查報日期	1/21/2008
土地使用類型	非都市用地	土地使用分區	特定農業區
變異類型	新增建物	查證結果	非法
變異點現場描述	<p>本案若由座標點查位置係座落在吳厝段 649-1 地號內，惟經現勘查證現況變異點建物所有權人為同段 649 地號所有。</p>		
變異點現場照片

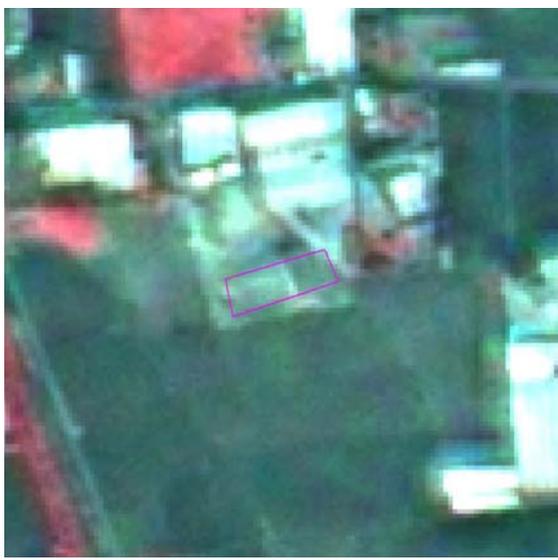
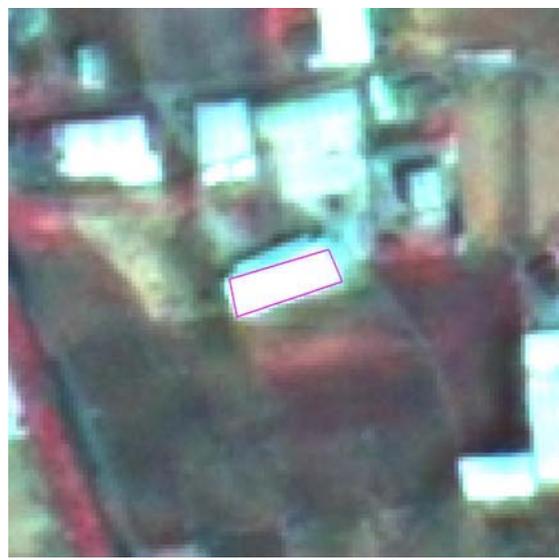
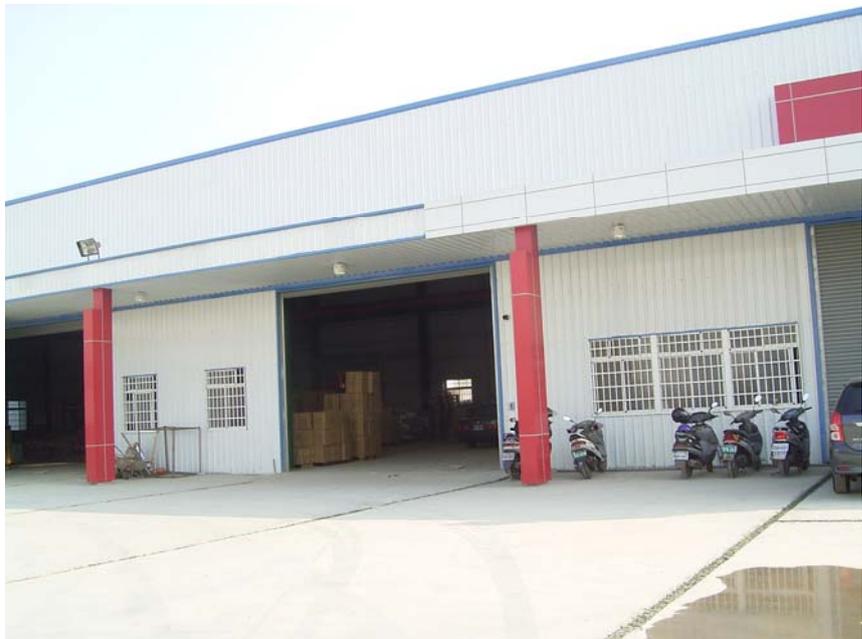
變異點圖號	9521-3-076-8	圖幅名稱	石螺潭
前期影像日期	02/04/2007	後期影像日期	06/30/2007

目的事業主管機關	台中縣	變異點查報日期	1/9/2008
土地使用類型	非都市用地	土地使用分區	特定農業區
變異類型	新增建物	查證結果	非法
變異點現場描述	有合法建物使照 96 霧鄉建字第 3062 號，惟部份非法。		
變異點現場照片

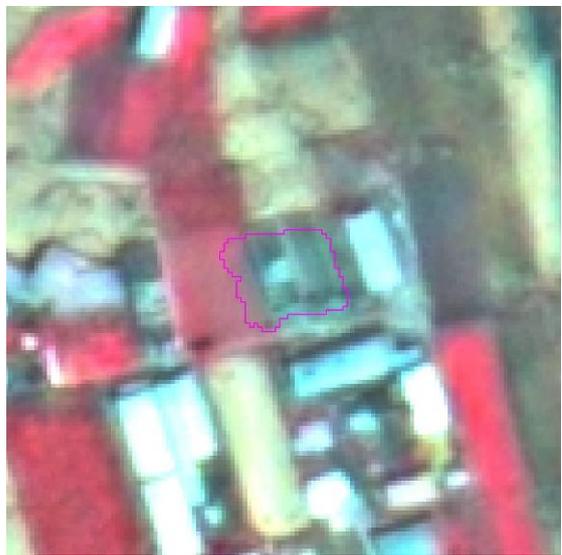
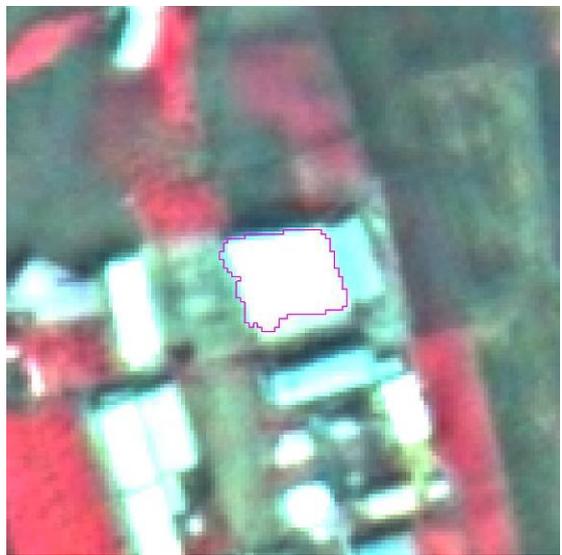
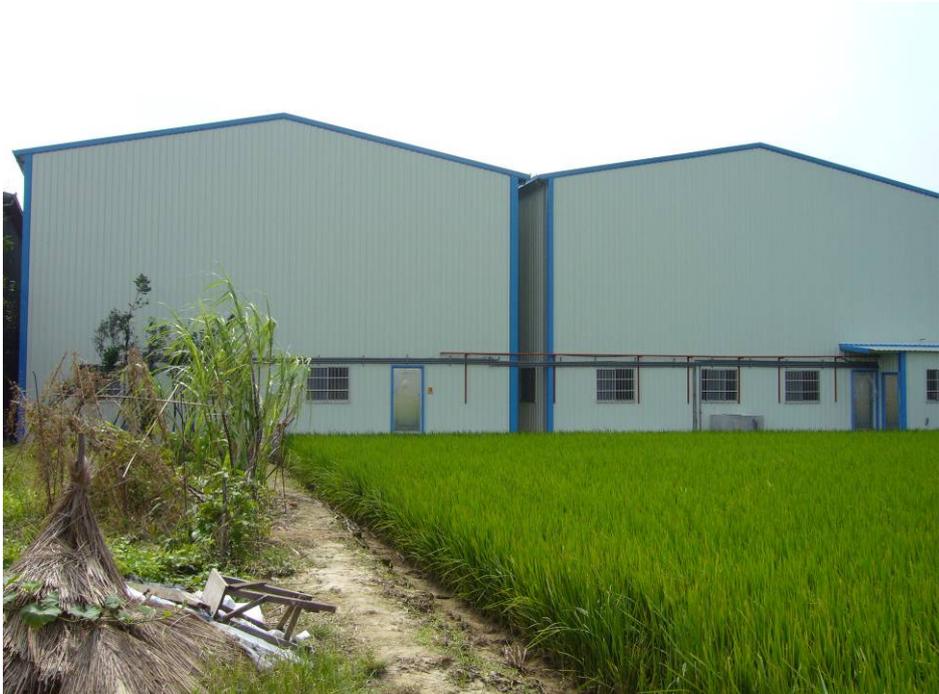
變異點圖號	9521-3-067-1803	圖幅名稱	夏田
前期影像日期	06/30/2007	後期影像日期	08/16/2007

目的事業主管機關	台中縣	變異點查報日期	10/29/2007
土地使用類型	非都市用地	土地使用分區	
變異類型	新增建物	查證結果	非法
變異點現場描述	新建鐵皮廠房		
變異點現場照片

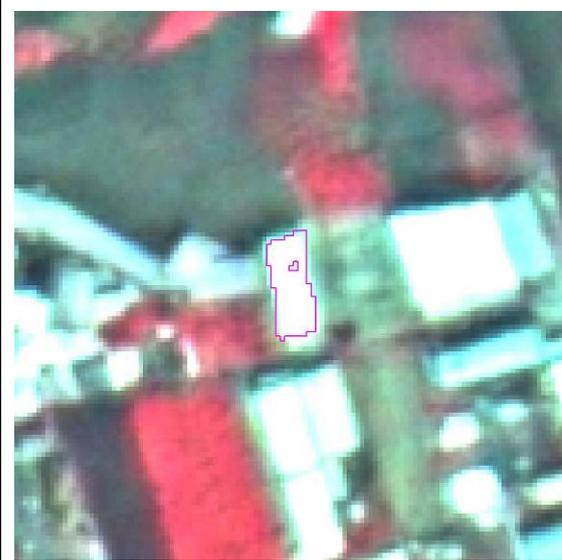
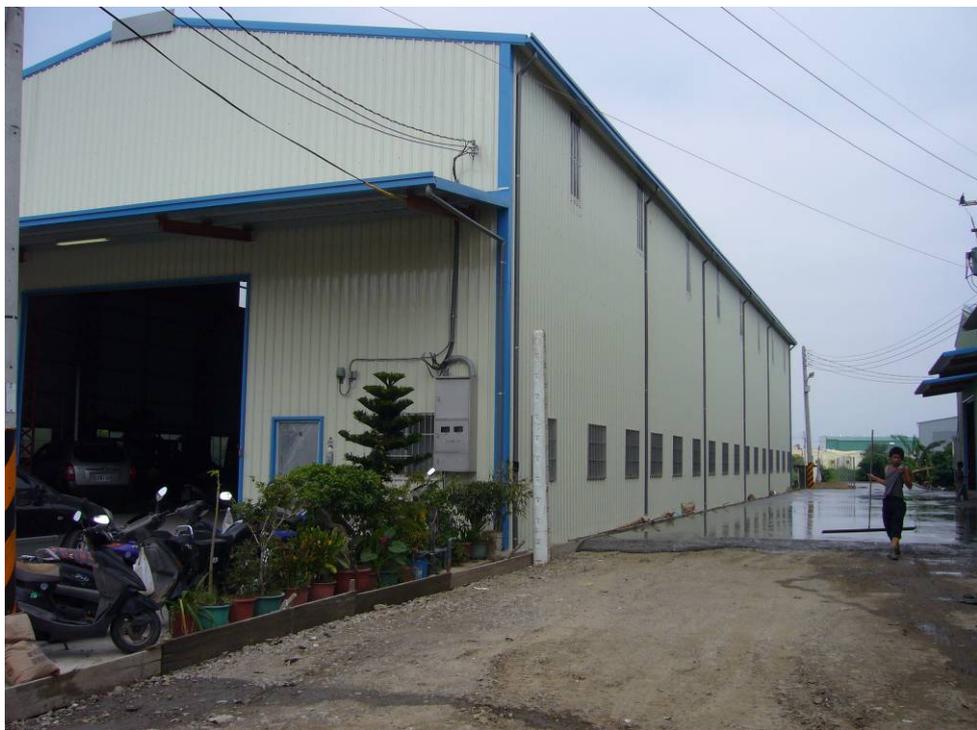
變異點圖號	9521-3-067-1811	圖幅名稱	夏田
前期影像日期	06/30/2007	後期影像日期	08/16/2007

目的事業主管機關	台中縣	變異點查報日期	10/29/2007
土地使用類型	非都市用地	土地使用分區	
變異類型	新增建物	查證結果	非法
變異點現場描述	新建鐵皮廠房		
變異點現場照片

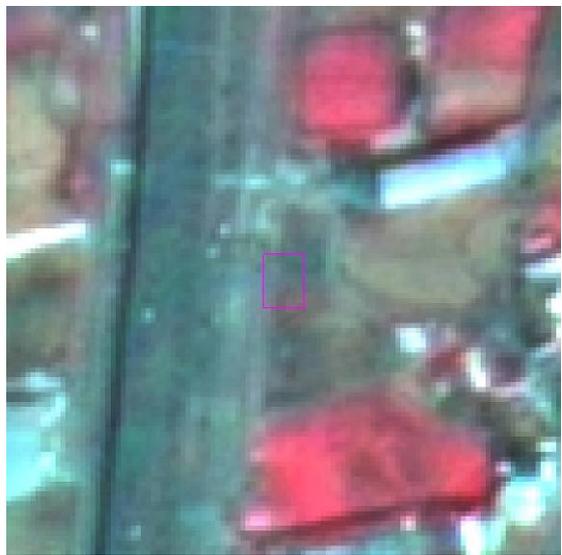
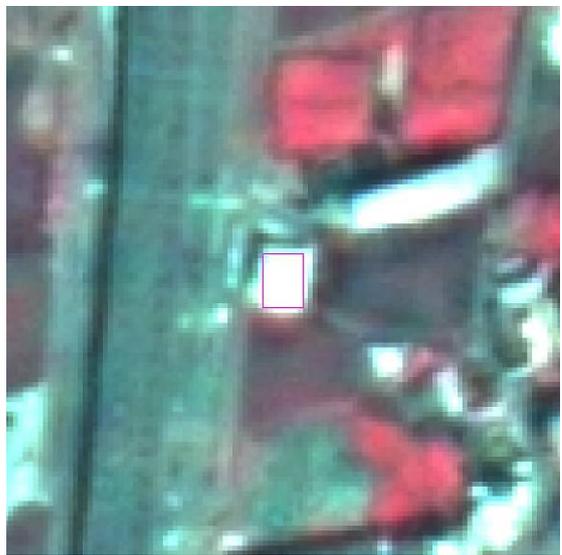
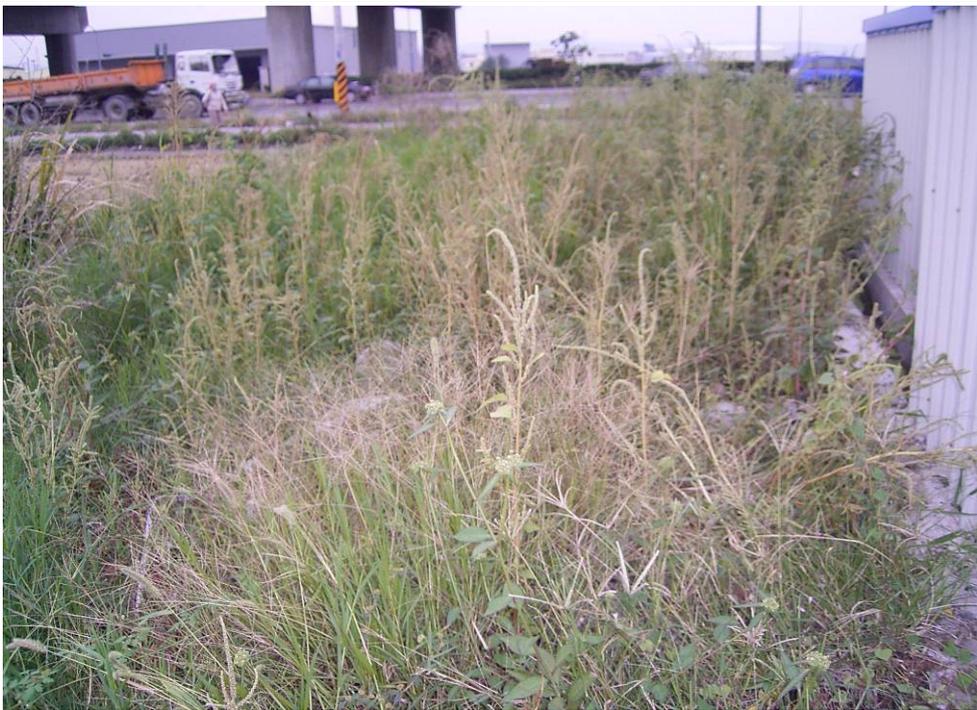
變異點圖號	9521-3-077-2545	圖幅名稱	四德厝
前期影像日期	06/30/2007	後期影像日期	08/16/2007

目的事業主管機關	台中縣	變異點查報日期	11/30/2007
土地使用類型	非都市用地	土地使用分區	農牧用地
變異類型	新增建物	查證結果	非法
變異點現場描述	本案建物門牌為霧峰鄉中投東路二段 267 號查無農舍建照執照申請檔案		
變異點現場照片

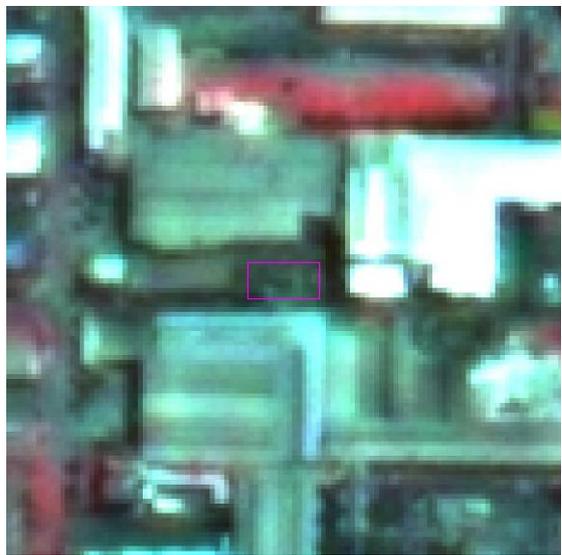
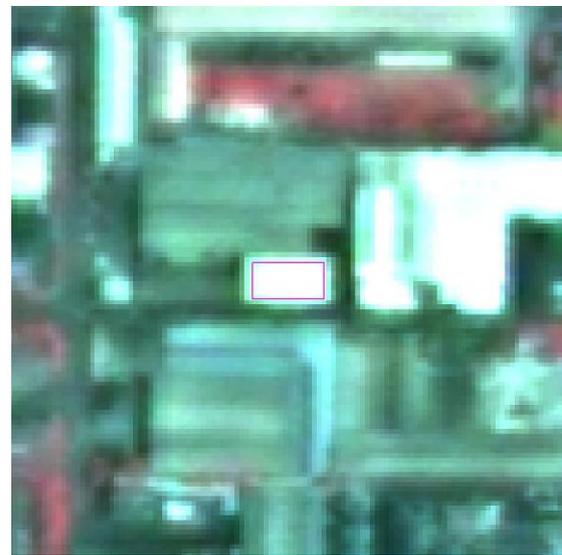
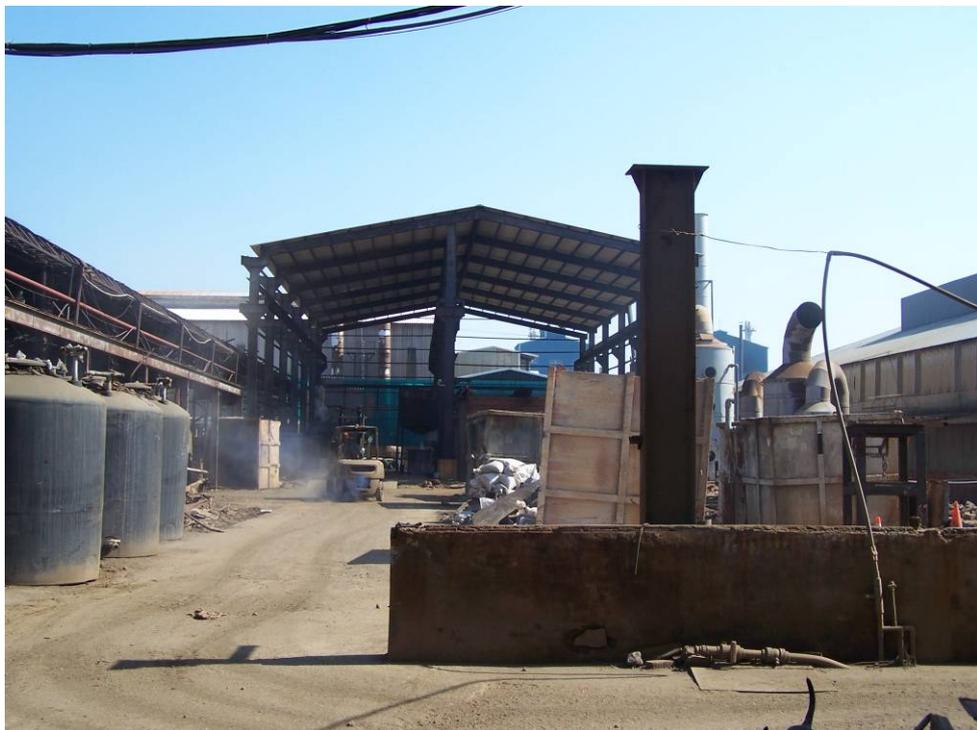
變異點圖號	9418-4-080-712	圖幅名稱	維新
前期影像日期	06/30/2007	後期影像日期	07/29/2007

目的事業主管機關	高雄縣	變異點查報日期	12/3/2007
土地使用類型	非都市用地	土地使用分區	
變異類型	新增建物	查證結果	非法
變異點現場描述	舊廠房拆除，原址重建新廠房，惟未依規定申請建造。		
變異點現場照片

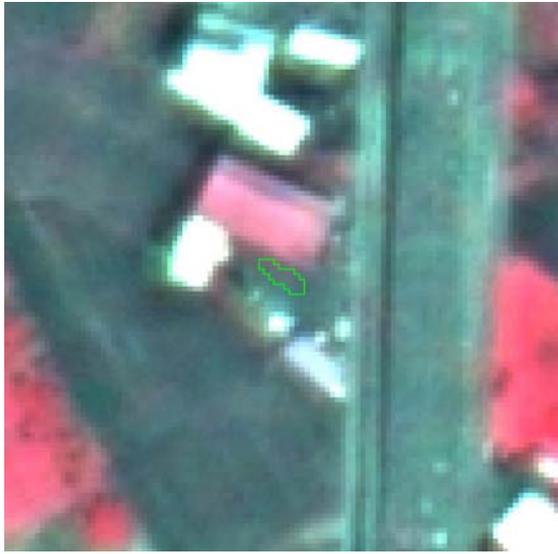
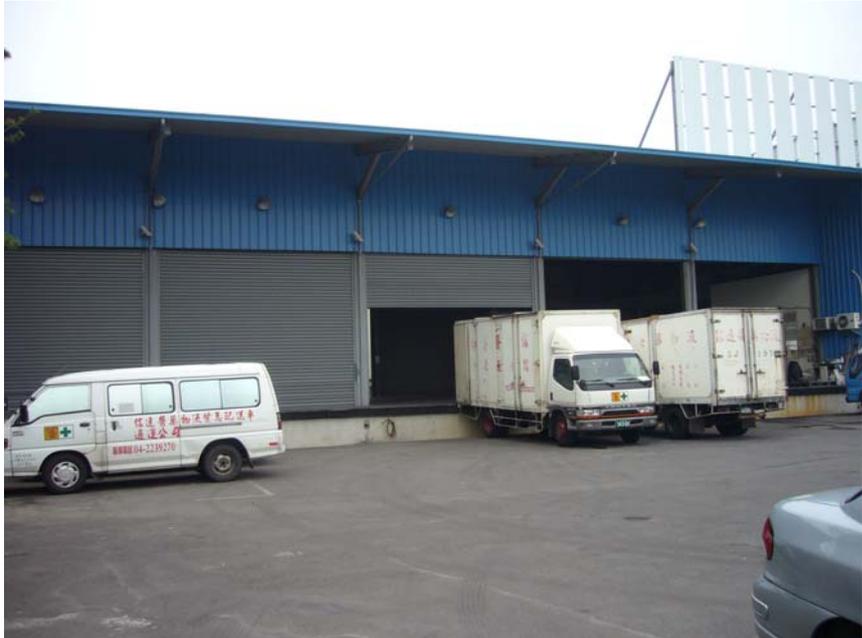
變異點圖號	9521-3-067-1696	圖幅名稱	夏田
前期影像日期	08/16/2007	後期影像日期	10/21/2007

目的事業主管機關	台中縣	變異點查報日期	12/17/2007
土地使用類型	農牧用地	土地使用分區	特定農業區
變異類型	無明顯變異	查證結果	非法
變異點現場描述	該地雖無明顯變異,然已作物流作業場使用,研判可能為物流之貨車集中停放之情形.		
變異點現場照片
