內政部營建署
96 年度國土利用監測計畫-
土地利用變遷偵測管理系統
規劃建置計畫

期末報告

國立中央大學太空及遙測研究中心

中華民國九十七年三月

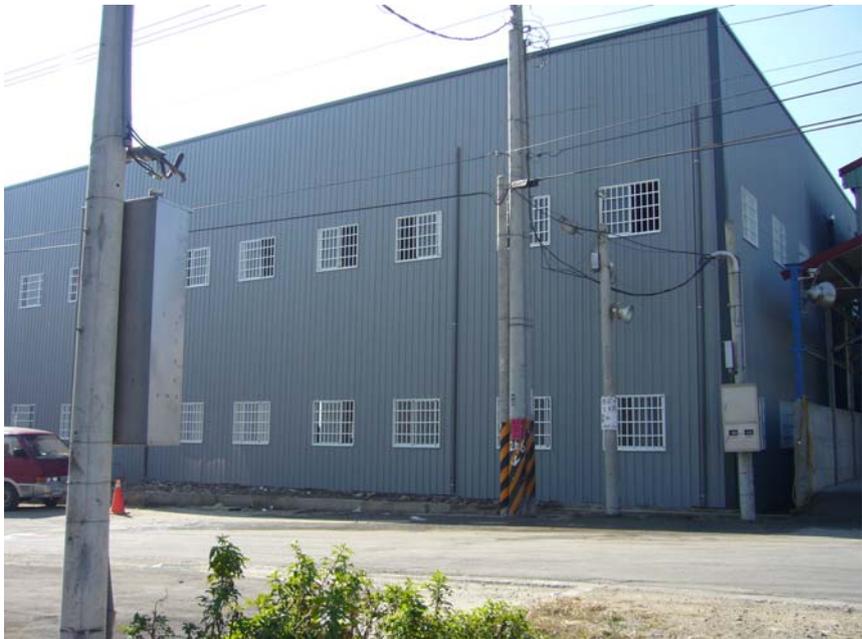
96 年度第四期特定地區非法變異點成果表(961201-2)

目的事業主管機關	台中縣	變異點查報日期	12/17/2007
土地使用類型	農牧用地	土地使用分區	一般農業區
變異類型	新增建物	查證結果	非法
變異點現場描述	新建鐵皮廠房一棟		
變異點現場照片

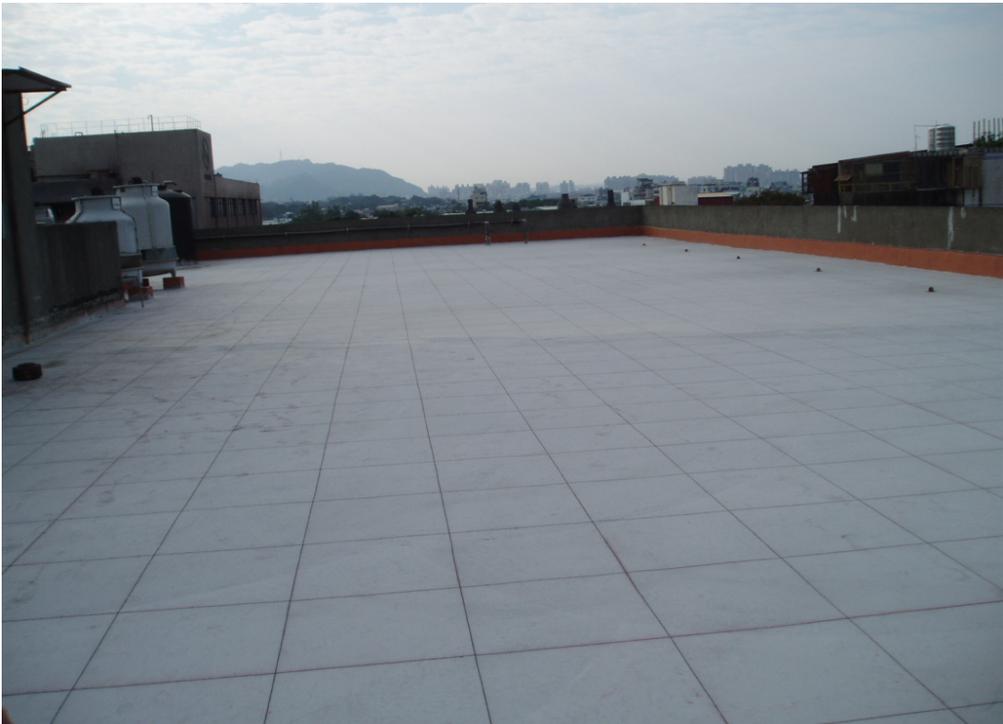
96 年度第四期特定地區非法變異點成果表(961201-3)

目的事業主管機關	台北縣	變異點查報日期	12/5/2007
土地使用類型	非都市用地	土地使用分區	特定農業區
變異類型	其他	查證結果	非法
變異點現場描述	現場為廠房屋頂漏水修理		
變異點現場照片

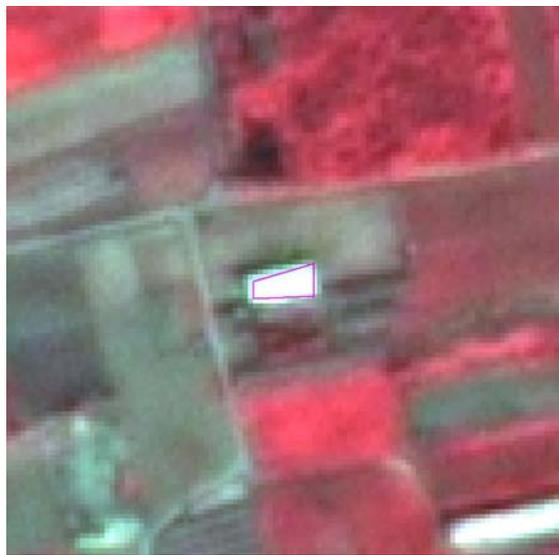
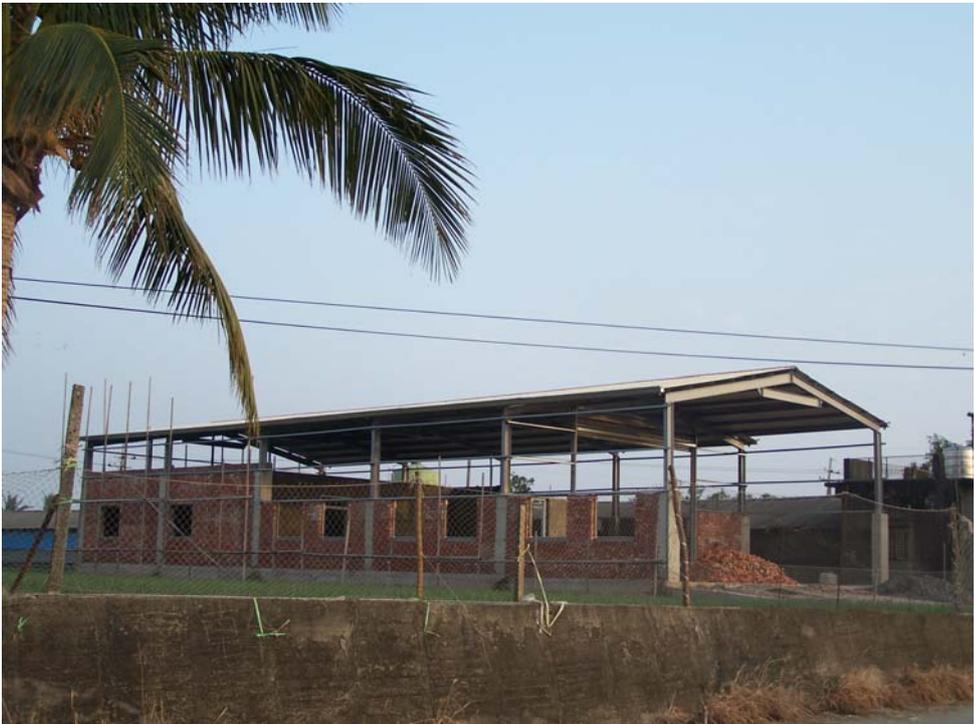
96 年度第四期特定地區非法變異點成果表(961201-4)

目的事業主管機關	高雄縣	變異點查報日期	12/12/2007
土地使用類型	非都市用地	土地使用分區	
變異類型	新增建物	查證結果	非法
變異點現場描述	新增建物		
變異點現場照片

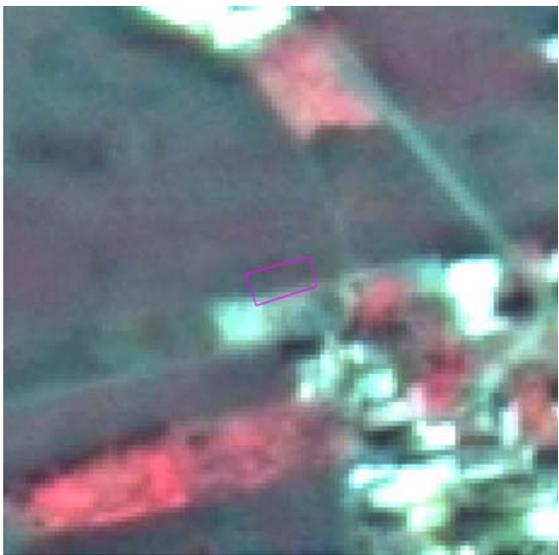
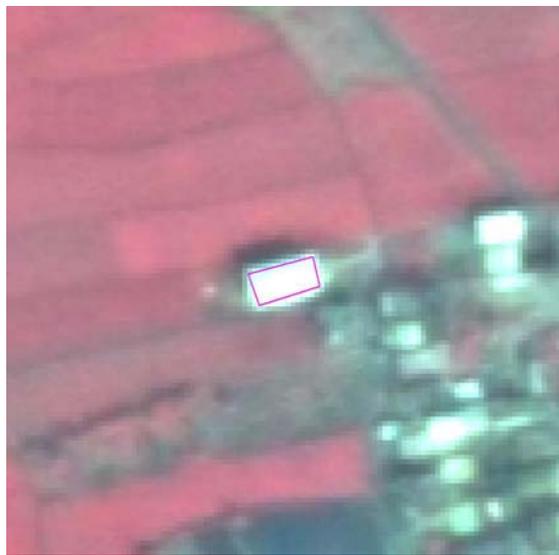
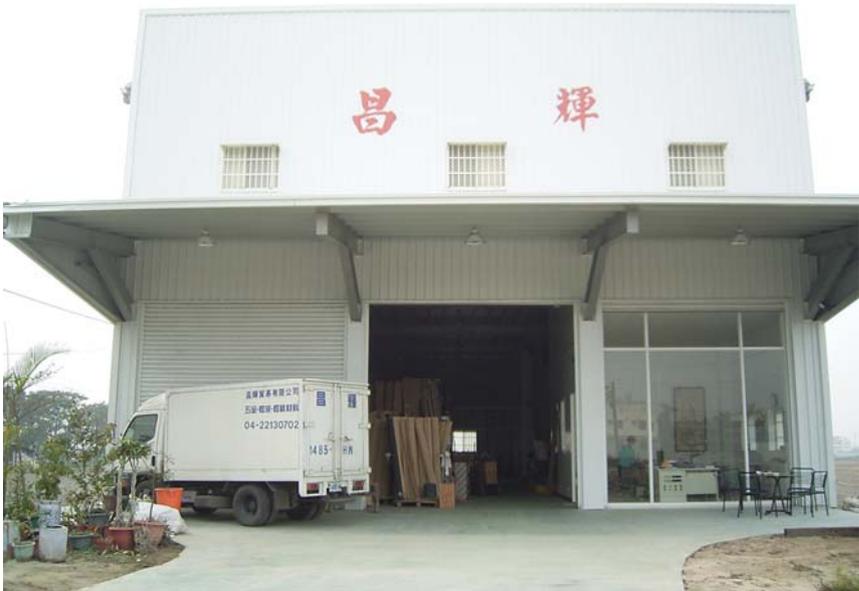
96 年度第四期特定地區非法變異點成果表(961201-5)

目的事業主管機關	台中縣	變異點查報日期	1/9/2008
土地使用類型	非都市用地	土地使用分區	特定農業區
變異類型	新增建物	查證結果	非法
變異點現場描述	土地所有權人陳述已即刻進行容許使用申請中		
變異點現場照片

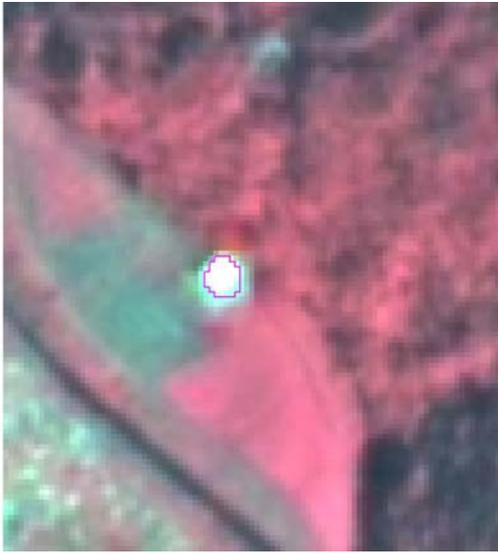
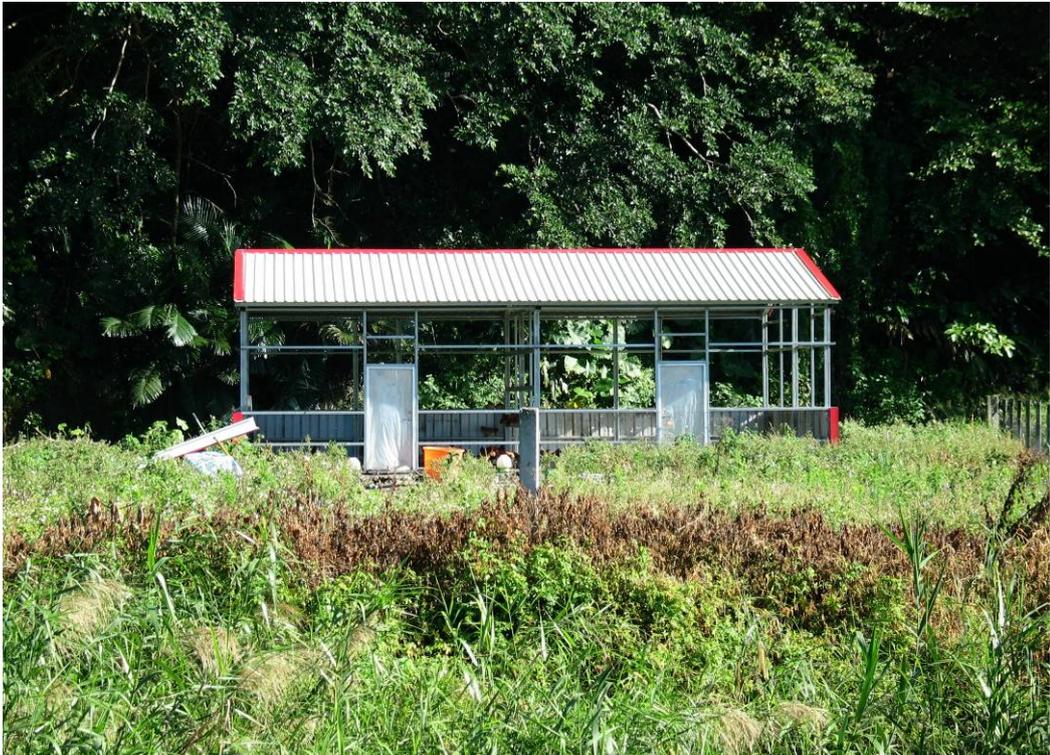
96 年度第二期海岸線非法變異點成果表(961202-1)

目的事業主管機關	宜蘭縣 (羅東林區管理處)	變異點查報日期	12/25/2007 (12/28/2007)
變異類型	新增人工構造物	查證結果	非法
變異點現場描述	雞舍(未經許可於租地內搭建工寮，已函請立即拆除改善)		
變異點現場照片
