## 3-2 公寓大廈類

# 高雄市鳳凰天廈大樓

93 年 公寓大廈類（南區）

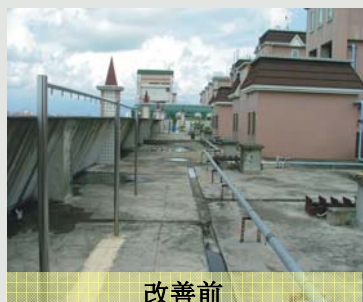
#### ● 屋頂隔熱改善前

● 下雨時屋內滲水、屋頂積水嚴重頂樓景觀雜亂隔熱磚鼓起並破損室內悶熱。

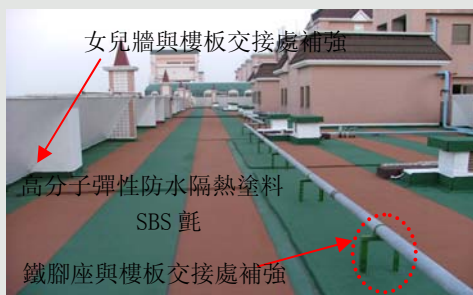
#### ● 屋頂隔熱改善後-高分子彈性防水隔熱塗料

- 住戶私人雜物移除，景觀井然有序並美觀。
- 積水不再，洩水順暢。
- 解決屋頂漏水問題。
- 材質至少維持 10 年以上正常使用，降低管理維護費。
- 降低住戶用電度。

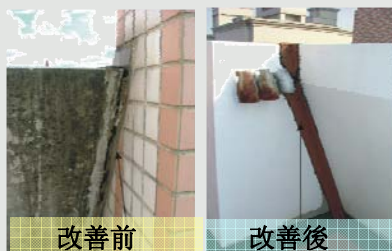
##### ● 女兒牆裂縫補強處理

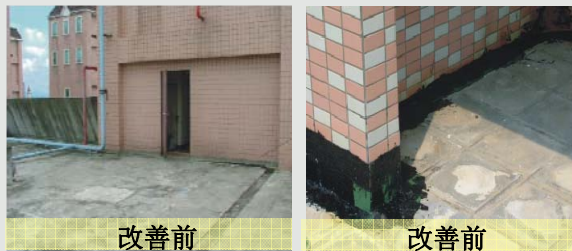
##### ● 樓梯處牆角之磚塊須打除兩塊之高度再做補強處理

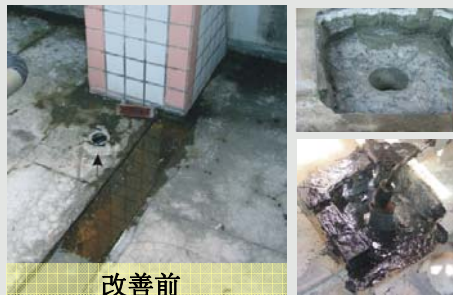
##### ● 屋頂落水口均須先打寬及加深再做補強

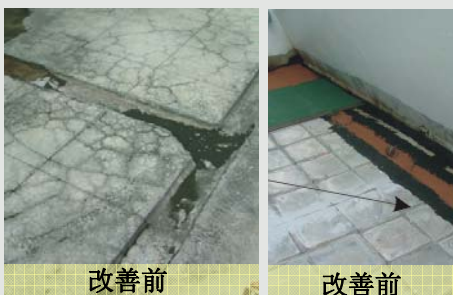
##### ● 屋頂之淺溝須做補強處理

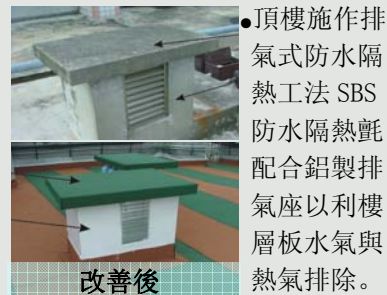
##### ● 鉛製排氣座以利樓層板排熱

● 頂樓施作排氣式防水隔熱工法 SBS 防水隔熱氈配合鉛製排氣座以利樓層板水氣與熱氣排除。

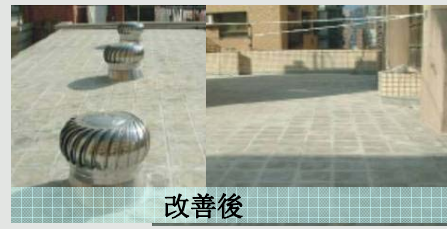
●屋頂隔熱改善-屋頂施作隔熱陶磚增加屋頂隔熱性能

●大廈使用年久，缺乏有效的定期維護，一直存在著通風不良、悶熱、屋頂漏水等問題。

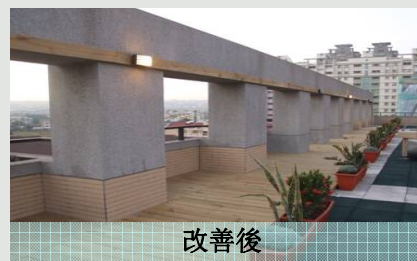
#### ●建築物屋頂綠化

- 屋頂綠化種植植栽，設置松木平台花架，固定 CO2
