108年公共建築物無障礙生活環境及騎樓整平示範計畫業務督導考核

【成 果 報 告】

委託單位： 內 政 部 營 建 署
承辦單位： 財團法人台灣建築中心

中 華 民 國 109 年 2 月

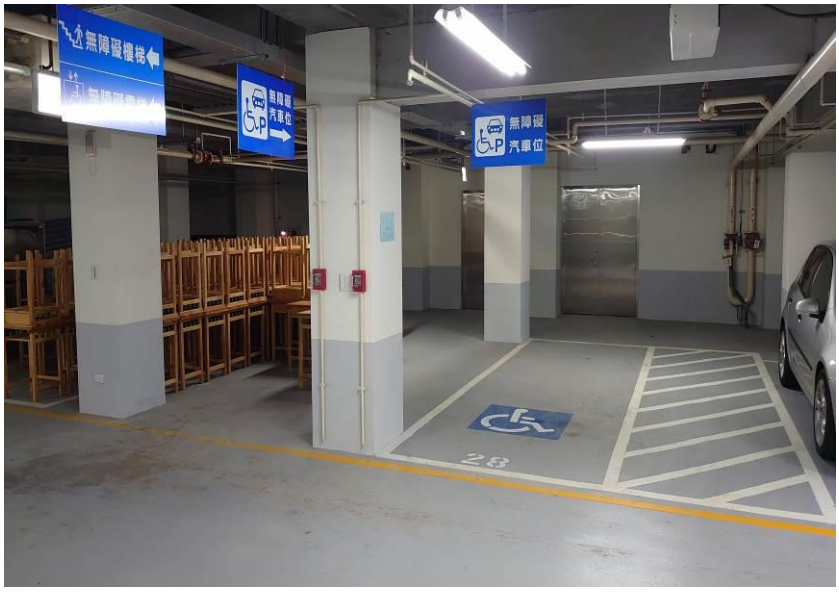
督導委員建議事項	
1. 建議廁所門鎖應依規範改善。 2. 建議樓梯標誌應符合無障礙設施設計規範附錄之相關規定。 3. 建議廁所標誌應符合無障礙設施設計規範附錄之相關規定。 4. 建議門口配置圖除了文字以外應加以圖示標註，並加強標示「現在位置」。

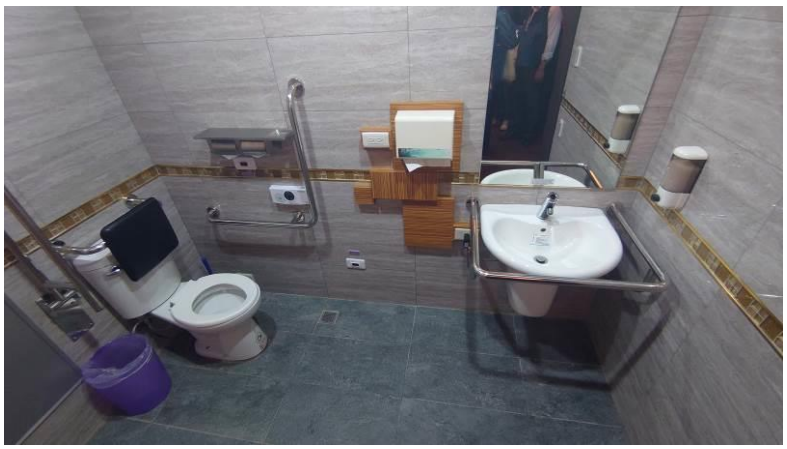
1. 建議電梯標誌應使用固定式。
2. 建議廁所標誌應符合無障礙設施設計規範附錄圖示。
3. 建議 3 樓廁所門鎖應使用撥扣式。
4. 建議撤除無障礙客房門口標誌。

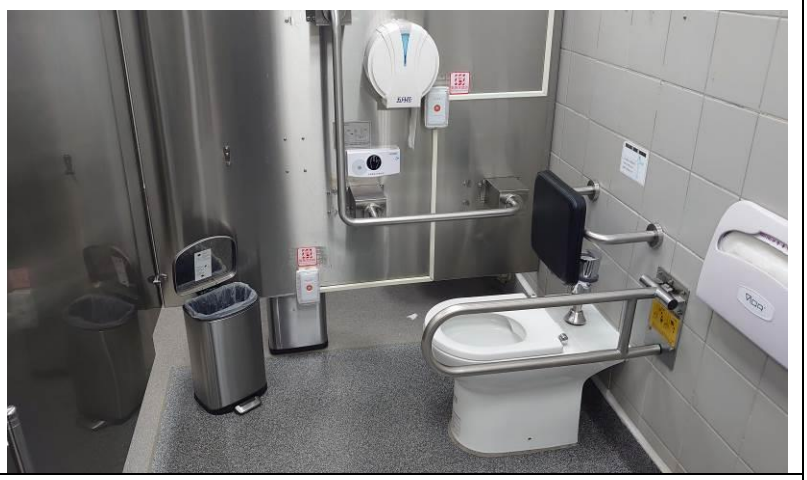
1. 建議廁所標誌應符合無障礙設施設計規範附錄圖示。
2. 建議男女廁所的門鎖調整為撥扣式。
3. 建議停車位標誌應符合無障礙設施設計規範附錄圖示。
4. 建議全區引導標誌應符合無障礙設施設計規範附錄圖示。

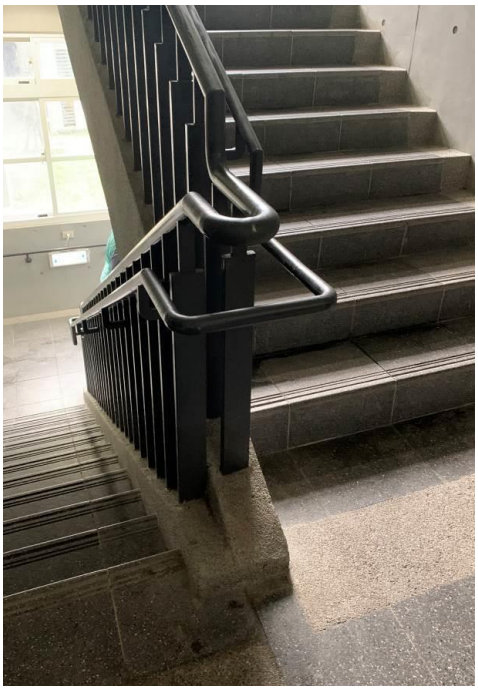
無障礙設施、設備部份	
(1)樓梯/扶手與欄杆/水平延伸：現場與圖面不符。

(2)無障礙標誌/通則/標誌：無障礙標誌應符合圖 902.1 規定。	
督導委員建議事項	
(1)建議水溝蓋上方增設孔隙小於 1.3 公分細網。 (2)建議室內舞台坡道入口處須順平。

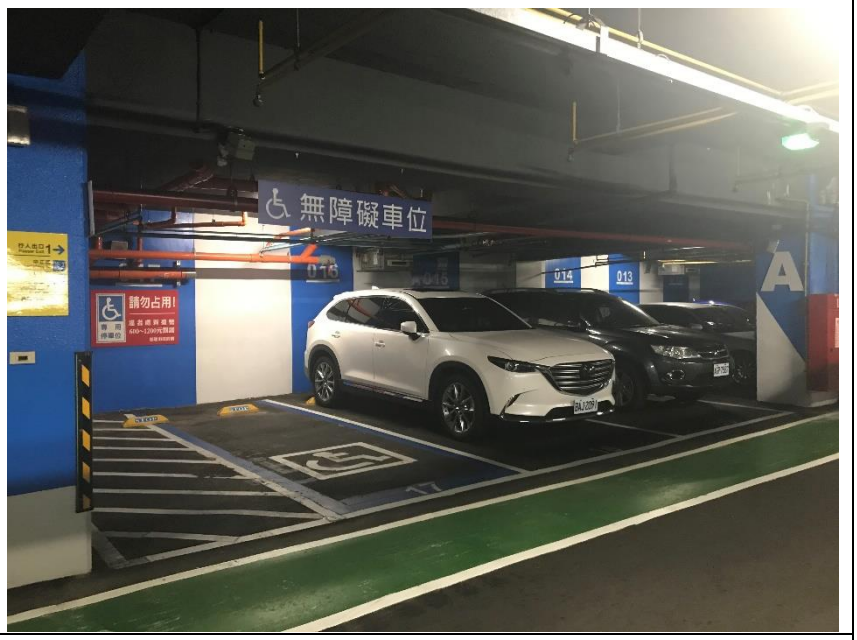
督導委員建議事項	
1. 建議加強檢視全區及各項目之引導標誌。

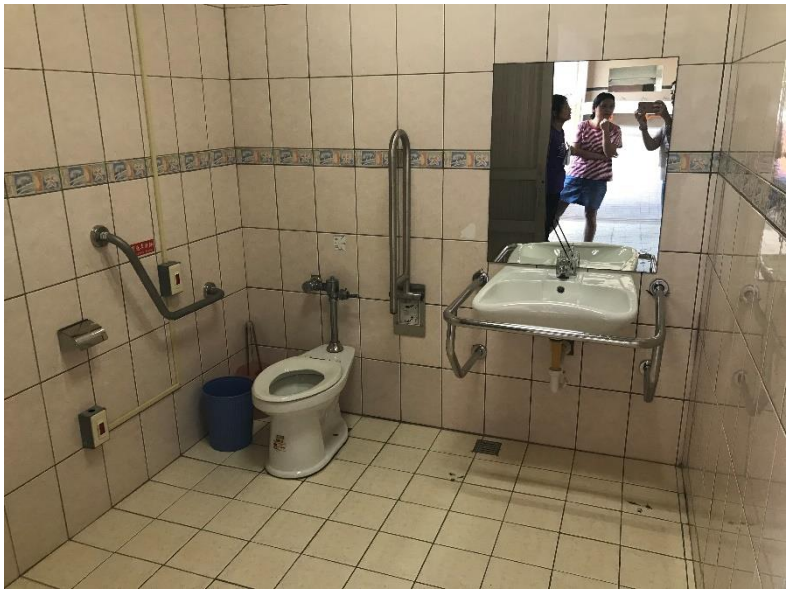
(2)廁所盥洗室/馬桶及扶手/側邊 L 型扶手-馬桶側面牆壁裝置扶手時，應設置 L 型扶手，扶手外緣與馬桶中心線之距離為 35 公分，扶手水平與垂直長度皆不得小於 70 公分，垂直向之扶手外緣與馬桶前緣之距離為 27 公分，水平向扶手上緣與馬桶座面距離為27公分。

督導委員建議事項	
建議加強全區引導標誌。

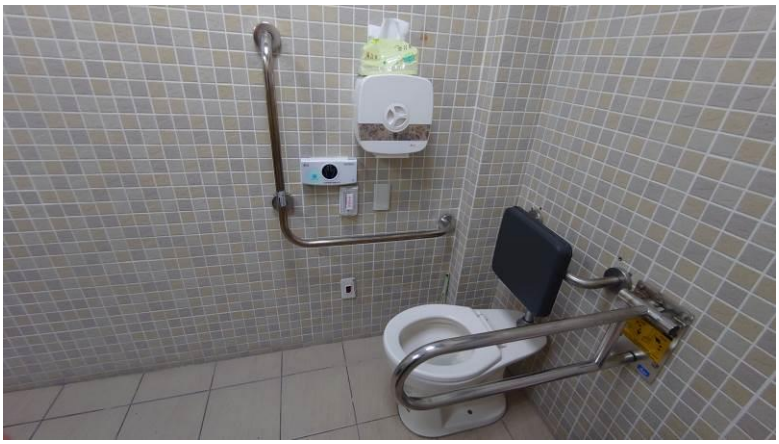
現場會勘缺失說明（三）	
建築物名稱	新竹市議會
使 用 類 別	G類　辦公、服務類　(G-2)
執 照 日 期	設計：000.00.00　　完工：042.08.03 變更：000.00.00
無障礙設施、設備部份	
(1)廁所盥洗室/馬桶及扶手/可動扶手：馬桶至少有一側為可固定之掀起式扶手。使用狀態時，扶手外緣與馬桶中心線之距離為35 公分，扶手高度與對側之扶手高度相等，扶手長度不得小於馬桶前端且突出部分不得大於15 公分。

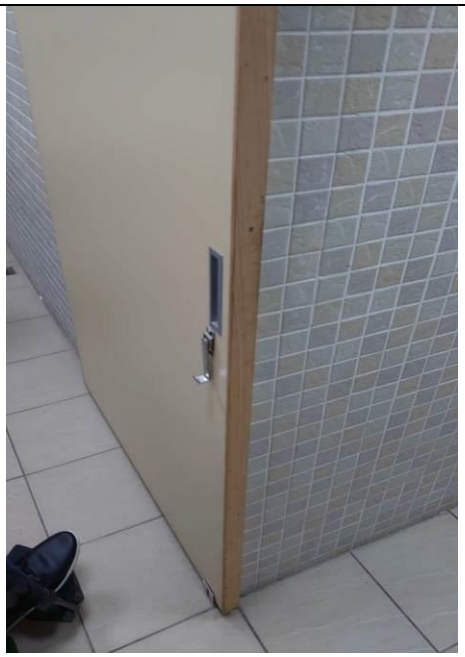
(2)廁所盥洗室/廁所/門：廁所盥洗室空間應採用橫向拉門，出入口之淨寬不得小於 80 公分，且門把距門邊應保持 6 公分，靠牆之一側並應於距門把 3-5 公分處設置門擋，以防止夾手；門扇得設於牆之內外側。

(3)停車空間/汽車停車位/單一停車位：汽車停車位長度不得小於 600 公分、寬度不得小於 350 公分，包括寬 150 公分的下車區，下車區斜線間淨距離為 40 公分以下，標線寬度為 10 公分。	
督導委員建議事項	
1.建議增設廁所引導標誌。 2.建議改善電梯無障礙標誌。

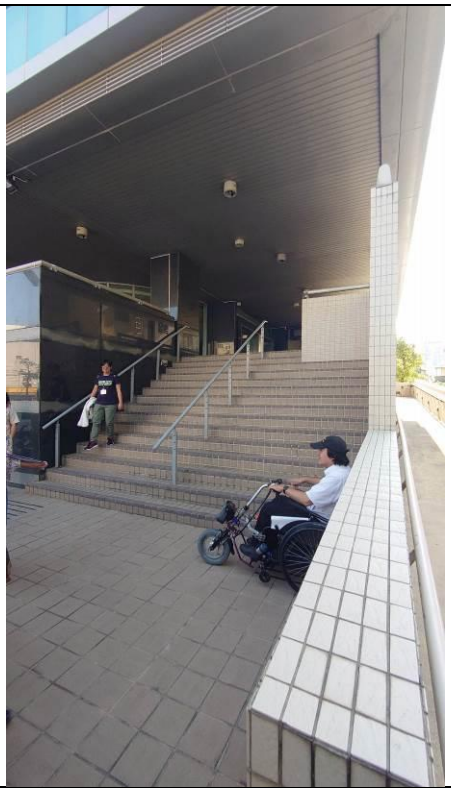
現場會勘缺失說明（四）	
建築物名稱	北區行政大樓
使 用 類 別	G類　辦公、服務類　(G-2)
執 照 日 期	設計：088.02.05　　完工：090.10.20 變更：000.00.00
無障礙設施、設備部份	
(1)無障礙通路/扶手/扶手設置-端部處理：扶手端部應作防勾撞處理，並視需要設置可供視障者辨識之資訊或點字。

(2)樓梯/扶手與欄杆/水平延伸：樓梯兩端扶手應水平延伸30公分以上，並作端部防勾撞處理，扶手水平延伸，不得突出於走道上；另中間連續扶手，於平台處得不需水平延伸。

1.電梯缺語音裝置建議改善。
2.建議電梯垂直立牌應設置明顯處。
3.通往停車位出入門口有門檻建議改善。

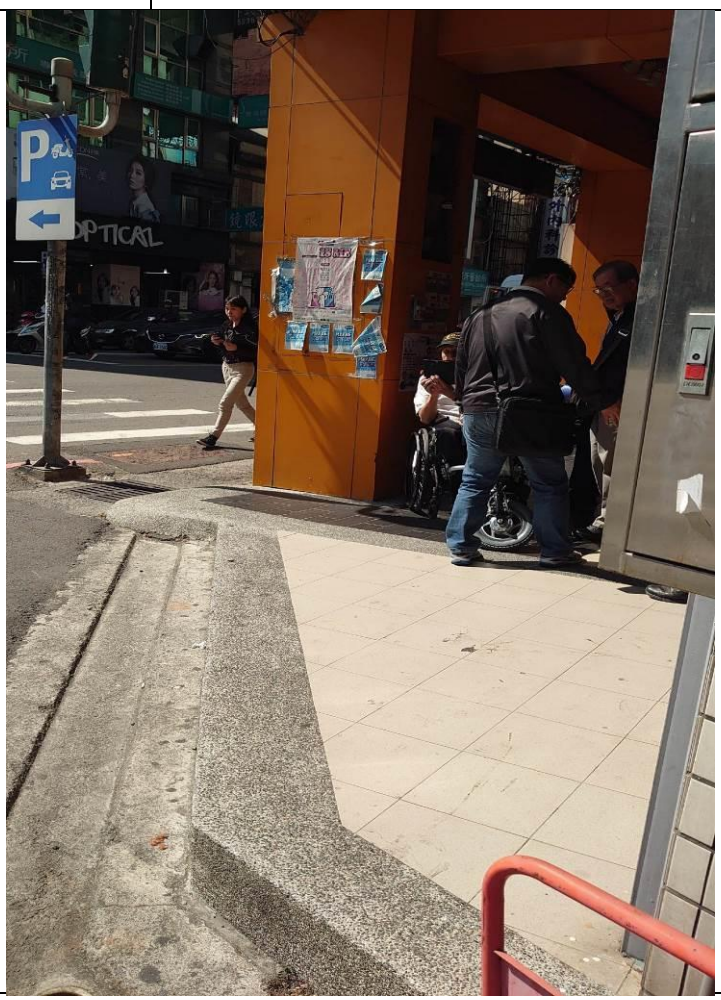
現場會勘缺失說明（五）				
縣 市 別	新竹市政府			
騎樓路段	新竹市東門街 80 號~96 號(騎樓)

騎樓整平現場會勘項目表				
項　　目	地面順平	坡道處理	水溝蓋方向	其他
不合格項目	╳			╳
備　　註	1.道路連接騎樓入口處應順平，建議設置警示設施。 2.店面與騎樓有高低差，斜坡不能外凸。 3.尾端坡度太陡，未設有替代路徑。

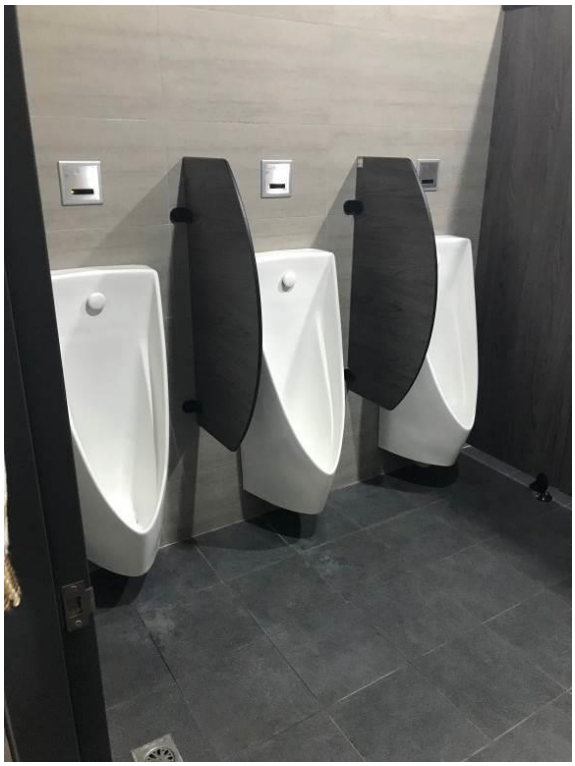
無障礙設施、設備部份	
(1)廁所盥洗室/馬桶及扶手/沖水控制：沖水控制可為手動或自動，手動沖水控制應設置於 L 型扶手之側牆上，距馬桶前緣往前 10 公分及馬桶座面上約 40 公分處。	
(2)小便器/扶手：小便器二側及前方應設置扶手，垂直牆面之上側扶手上緣距地板面 85 公分、垂直牆面之下側扶手下緣與地板面距離為 65-70 公分；平行牆面之扶手上緣距地板面 120 公分；兩垂直牆面扶手之中心線距離為 60 公分，長度為 55 公分；兩側垂直地面之扶手距離牆壁之距離為 25 公分。

督導委員建議事項	
1.建議廁所盥洗室鏡子依照規範改善。 2.建議廁所盥洗室門把依照規範改善。

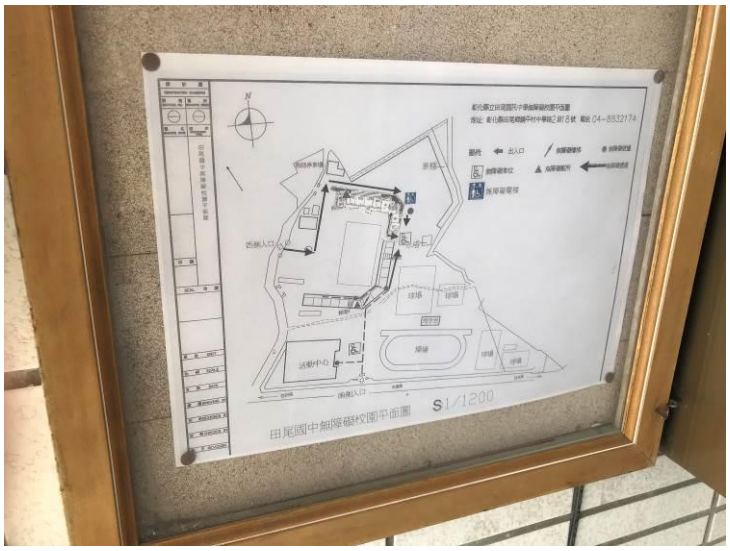
現場會勘缺失說明（三）	
建築物名稱	田尾國中
使 用 類 別	D類 學校類 （D-4）
執 照 日 期	設計：080.09.30　　完工：082.07.07 變更：000.00.00
無障礙設施、設備部份	
(1)無障礙標誌-全區各項無障礙設施設施引導標誌。

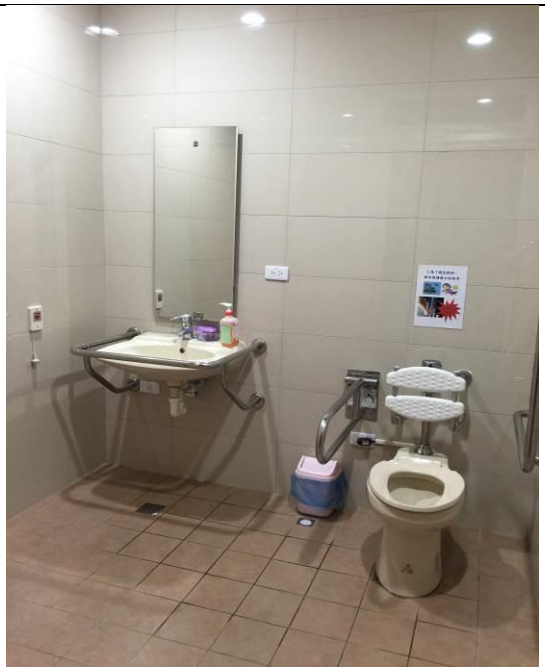
無意見。	
督導委員建議事項	
1. 建議廁所截水溝改方向。

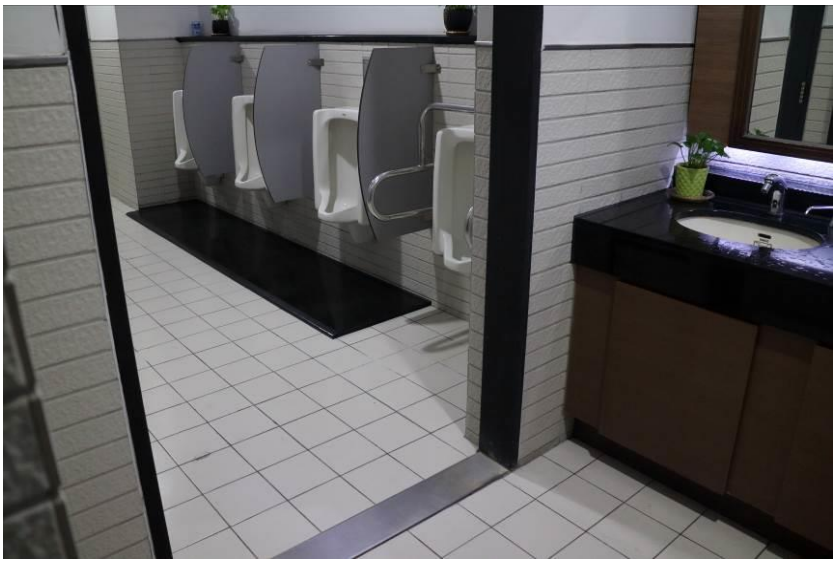
無障礙設施、設備部份	
(1)廁所盥洗室/馬通及扶手/沖水控制：沖水控制可為手動或自動，手動沖水控制應設置於 L 型扶手之側牆上，距馬桶前緣往前 10 公分及馬桶座面上約 40 公分處。	
(2)廁所盥洗室/小便器/扶手：小便器二側及前方應設置扶手，垂直牆面之上側扶手上緣距地板面 85 公分、垂直牆面之下側扶手下緣與地板面距離為 65-70 公分；平行牆面之扶手上緣距地板面 120 公分；兩垂直牆面扶手之中心線距離為 60 公分，長度為 55 公分；兩側垂直地面之扶手距離牆壁之距離為 25 公分。

督導委員建議事項	
1.建議改善全區無障礙引導標誌。 2.建議無障礙標誌應依規範附錄型式。

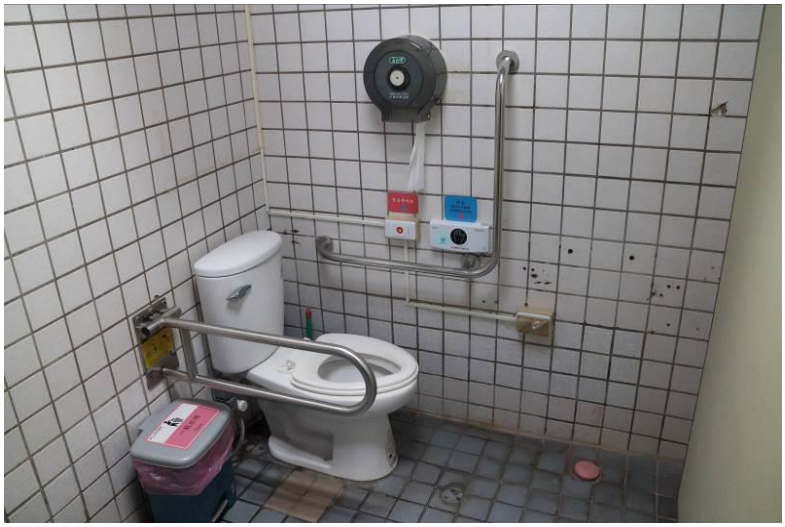
1. 建議廁所低處求助鈴依規範改善。
2. 建議小便器接尿口高度後續更換設備時併同修正。
3. 建議依規範相關規定改善停車位。
4. 建議改善全區引導標誌。

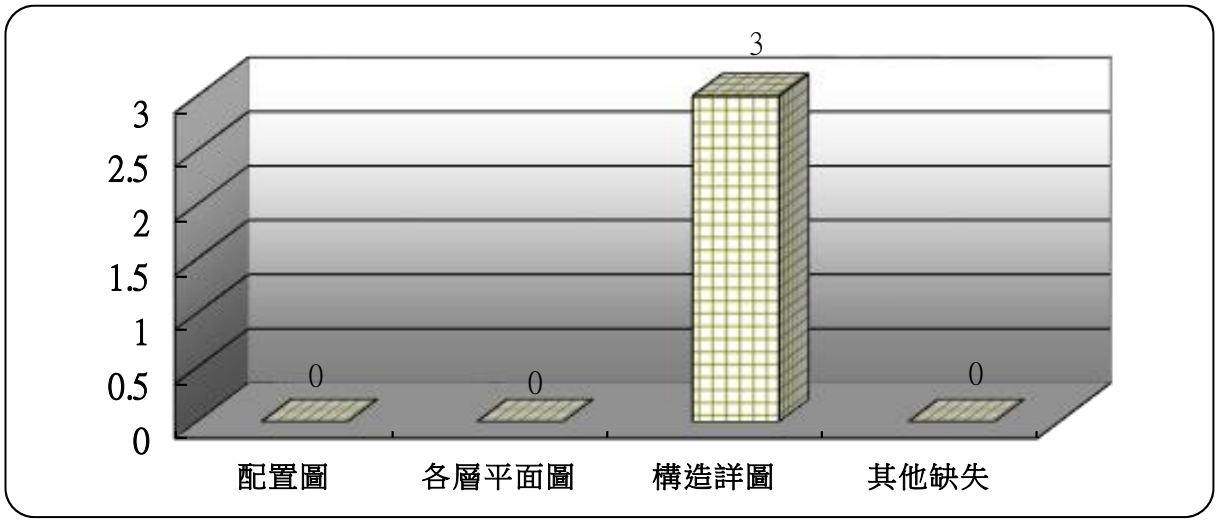
圖 4.3.1　建築圖說缺失數量統計圖

實地現場考核共計有 23 件建築物圖說，其中計 20 件建築物圖說無缺失各得 5 分，總缺失為 3 項構造詳圖缺失。

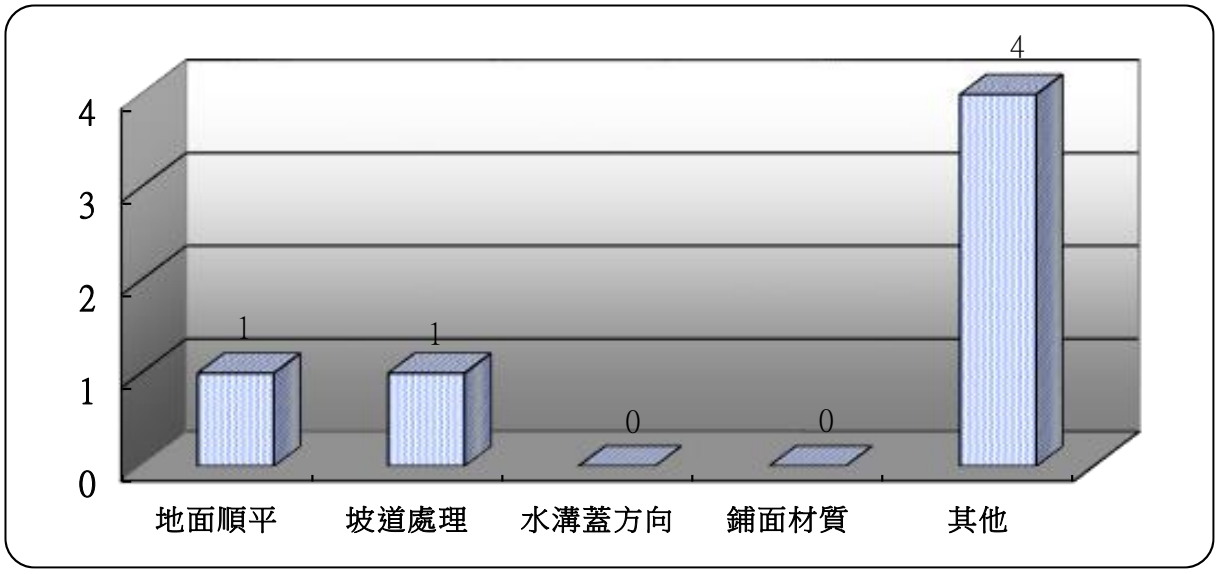
圖 4.3.3　騎樓整平缺失數量統計圖

108 年督導共計考核 12 條騎樓整平路段，嘉義市政府、新竹縣政府、雲林縣政府、嘉義縣政府及台東縣政府等 5 個受考核單位未提報考核騎樓路段；彰化縣政府及屏東縣政府所提報之騎樓路段未符考核規定，不予計分；特設主管建築機關統一採加權方式計算。總計共有 10 條騎樓整平路段無缺失，各得 15 分；騎樓整平缺失主要為地面順平及坡道處理。
