103年度內政部營建署公共建築物無障礙生活環境及騎樓整平示範計畫業務督導

【成 果 報 告】

委託單位： 內 政 部 營 建 署
承辦單位： 財團法人台灣建築中心

中 華 民 國 103 年 12 月

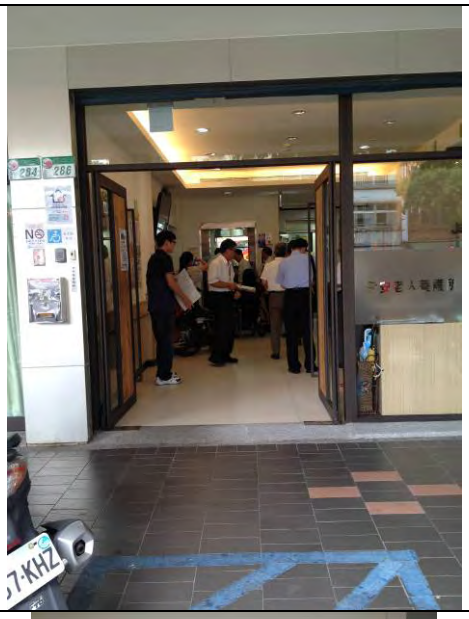
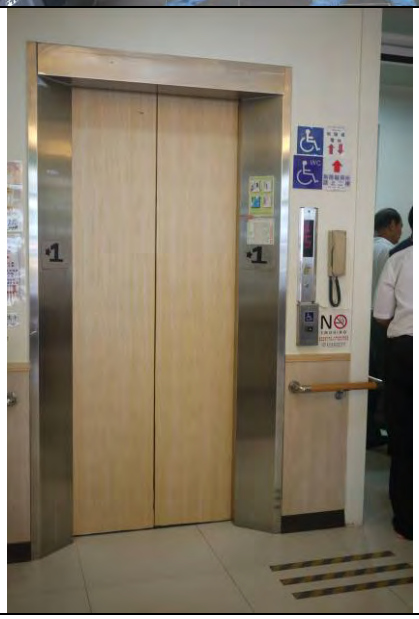
現場會勘缺失說明（一）	
建築物名稱	財團法人私立華興育幼院
使 用 類 別	G類 辦公服務類 （G-2）
執 照 日 期	設計：099.11.19　　完工：102.08.16 變更：

受督導單位：臺北市政府	督導日期：103 年 09 月 02 日
共同召集人：謝偉松 督導委員：蔡淑芳、柯坤男、鄭介文	出席單位： 營建署建管組　楊哲維、張志源
會勘缺失記錄	
1.財團法人私立華興育幼院（新建建築物）： (1)建築圖說/構造詳圖：坡道及扶手，不符規定。 (2)建築圖說/構造詳圖：避難層出入口，不符規定。 (3)建築圖說/構造詳圖：室內出入口，不符規定。 (4)無障礙通路/出入口/門-門把：應設置於地板上 75-85 公分處，且門把應採用容易操作之型式，不得使用喇叭鎖。 (5)樓梯/樓梯設計/樓梯底版高度：樓梯底版至其直下方地板面淨高未達 190 公分部份應設防護設施(可使用格柵、花台或任何可提醒視障者之設施)。 2.臺北市私立永安老人養護所(既有建築物)： 無意見 3.台灣中油股份有限公司東湖加油站(既有建築物)： 無意見 4.臺北市政府(既有建築物)： (1)無障礙通路/通則/高低差：高低差在 0.5 公分至 3 公分者，應作 1/2 之斜角處理，高低差在 0.5 公分以下者得不受限制；高低差大於 3 公分者，應設置符合本規範之「坡道」、「昇降設備」或「輪椅升降台」。(地下室停車場通往無障礙電梯之出入口處) 5.信義路 3 段 166 至 192 號轉復興南路 2 段 10 號(騎樓) 無意見 6.行政院衛生福利部 (1)應加強全區各項無障礙設施設備之引導標誌，包括各項設施之平面及立面標誌。 (2)樓梯/梯級/防護緣：梯級未鄰接牆壁部份，應設置高出梯級 5 公分以上之防護緣。 (3)廁所盥洗室/洗面盆/扶手：洗面盆兩側及前方環繞洗臉盆設置扶手，扶手高於洗面盆邊緣 1~3 公分。 (4)無障礙廁所內設置裝扶手之小便斗，造成廁所盥洗室空間迴轉空間小於 150 公分，請改善。 （以下空白）

督導委員建議事項
1.財團法人私立華興育幼院（新建建築物）： (1)無障礙廁所的門太重，建議改善。 (2)停車位引導設施系統及位車位標示牌太小，建議改善。 2.臺北市私立永安老人養護所(既有建築物)： 無意見 3.台灣中油股份有限公司東湖加油站(既有建築物)： 無意見 4.臺北市政府(既有建築物)： (1)無障礙廁所的馬桶不可有蓋，建議改善。 (2)各樓層之無障礙廁所請儘速改善。 (3)無障礙停車位豎立標誌下緣高度建議為 190-200 公分，以方便辨視。 5.信義路 3 段 166 至 192 號轉復興南路 2 段 10 號(騎樓) 無意見 6.行政院衛生福利部 (1)為使行動不便人士能便利、安全進出辦公廳舍，建議考量重新規劃主要出入口之動線設計。 (2)無障礙廁所採用之電動門，勿為節能常時關閉，造成使用者無法使用。 (以下空白)

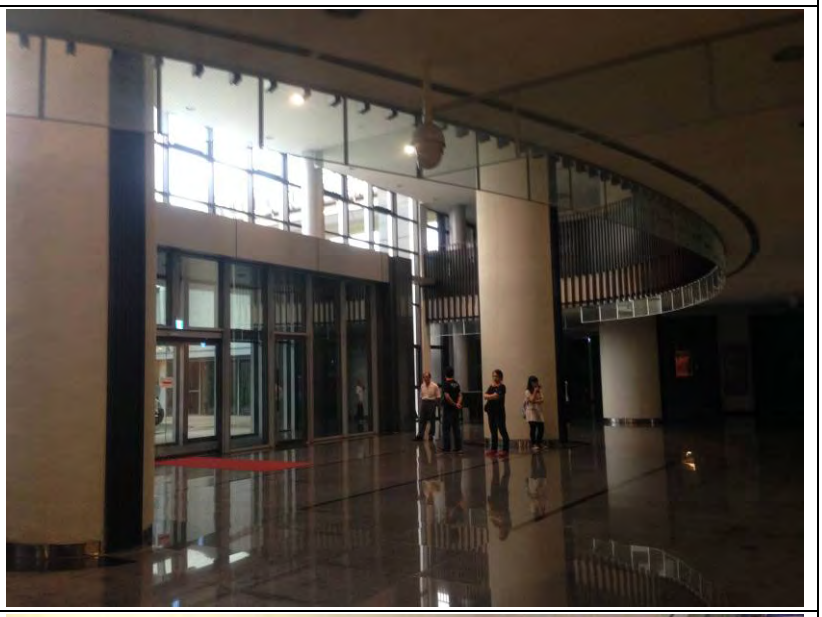
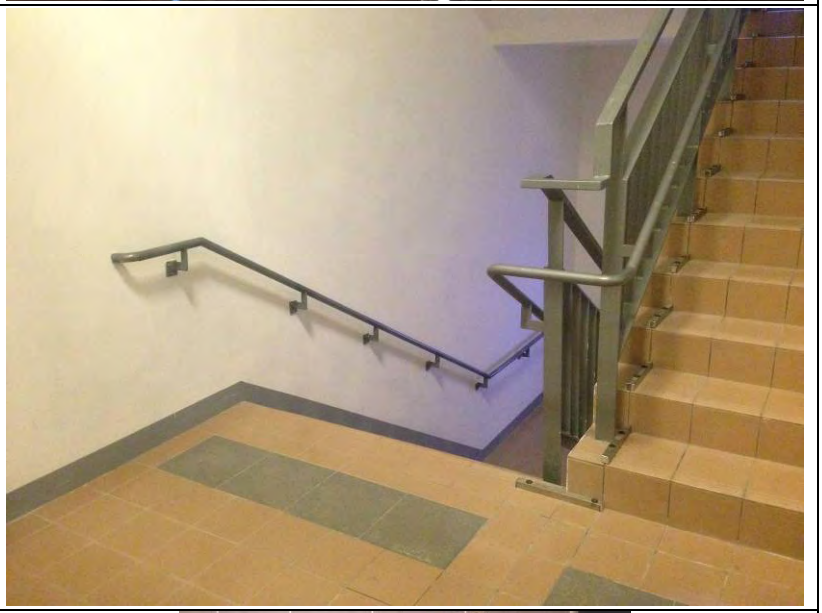
現場會勘缺失說明(五)	
縣 市 別	臺北市政府
騎樓路段	信義路 3 段 166 至 192 號轉復興南路 2 段 10 號

現場會勘缺失說明（五）	
無意見	
無意見	
（以下空白）	（以下空白）

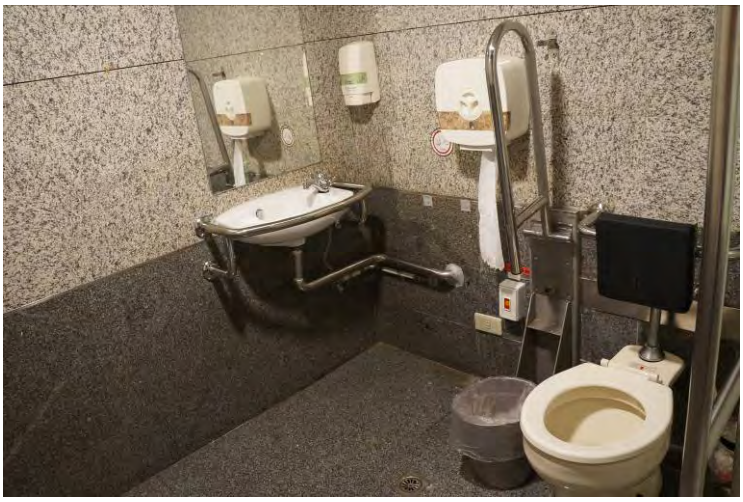
現場會勘缺失說明(二)	
無意見。	
（以下空白）	（以下空白）
（以下空白）	（以下空白）

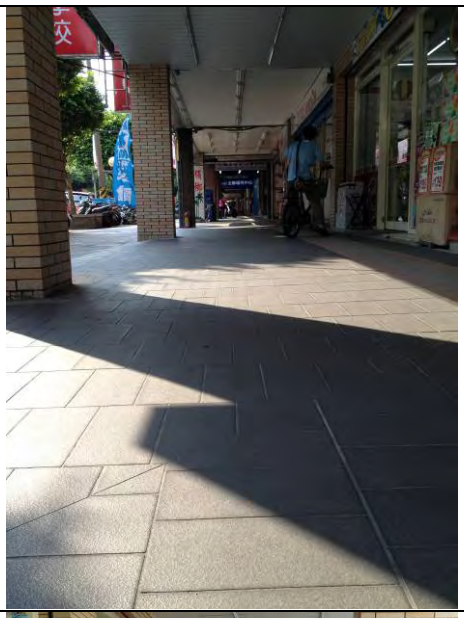
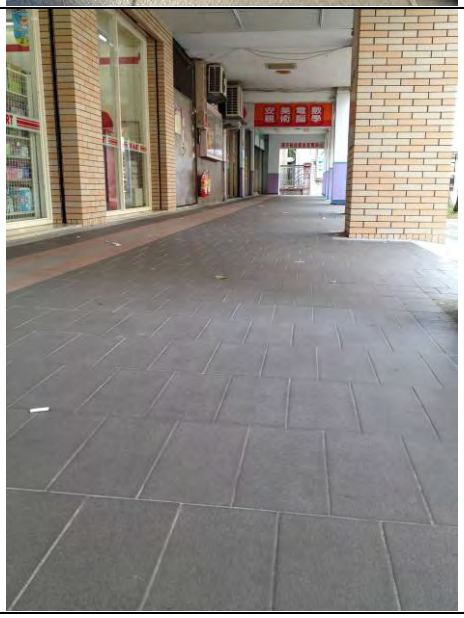
現場會勘缺失說明(四)	
無意見。	
無意見。	
（以下空白）	（以下空白）

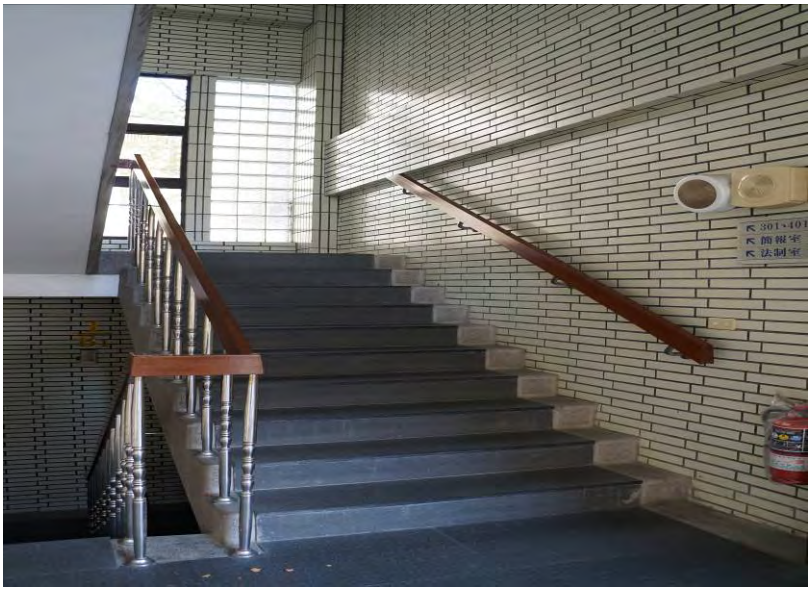
現場會勘缺失說明(五)	
縣 市 別	新北市政府
騎樓路段	新店區三民路 60 巷(騎樓)

現場會勘缺失說明(五)	
無意見。	
無意見。	
（以下空白）	（以下空白）

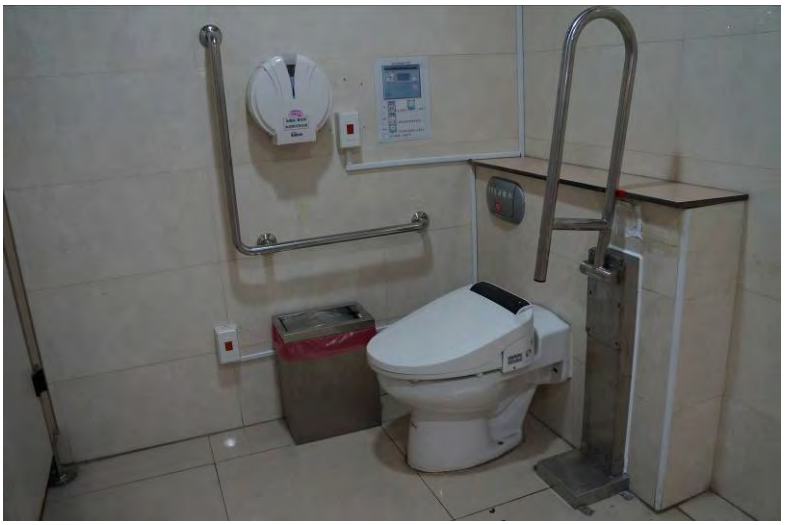
現場會勘缺失說明（二）	
無障礙設施、設備部份	
(1)廁所盥洗室/廁所/門：廁所盥洗室空間應採用橫向拉門，出入口之淨寬不得小於80 公分，且門把距門邊應保持 6 公分，靠牆之一側並應於距門把 3-5 公分處設置門擋，以防止夾手；門扇得設於牆之內外側。	
(2)廁所盥洗室/廁所/鏡子：鏡子之鏡面底端與地板面距離不得大於 90 公分，或設置傾斜鏡面；鏡子的高度應在90公分以上。	
（以下空白）	（以下空白）

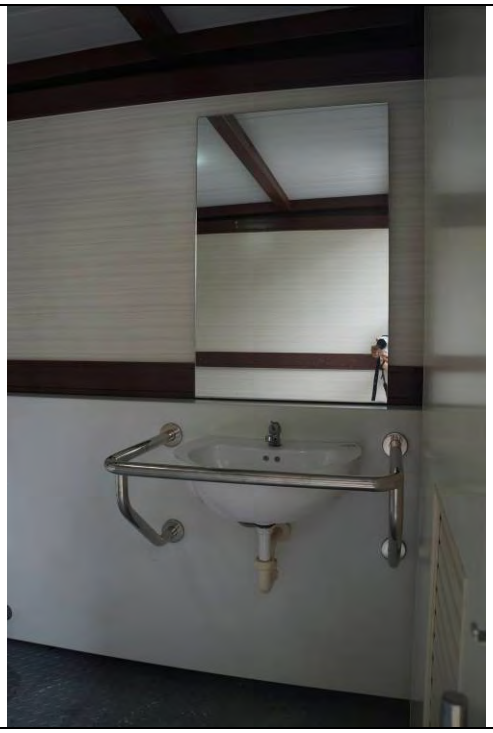
現場會勘缺失說明（三）	
無障礙設施、設備部份	
(1)廁所盥洗室/廁所/鏡子：鏡子之鏡面底端與地板面距離不得大於 90 公分，或設置傾斜鏡面；鏡子的高度應在 90 公分以上。	
(2)廁所盥洗室/馬桶及扶手/高度：除醫療或療養機構有特殊需求外，應使用一般形式之馬桶，座位之高度為 40-45 公分，馬桶不可有蓋，且應設置靠背，靠背距離馬桶前緣 42-48 公分(水箱作為靠背需考慮其平整及耐壓性)，靠背與馬桶座位之淨距離為 20 公分。	
（以下空白）	（以下空白）

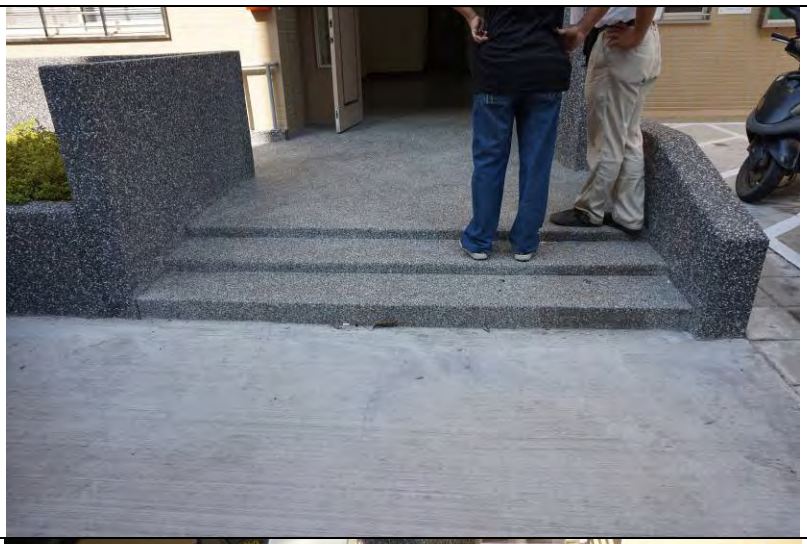
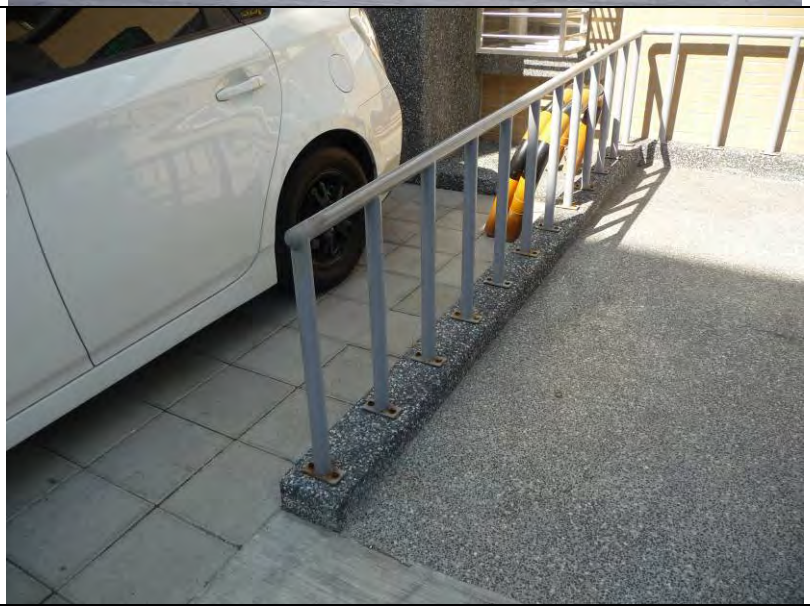
(1)通道有部分高低差未順平。

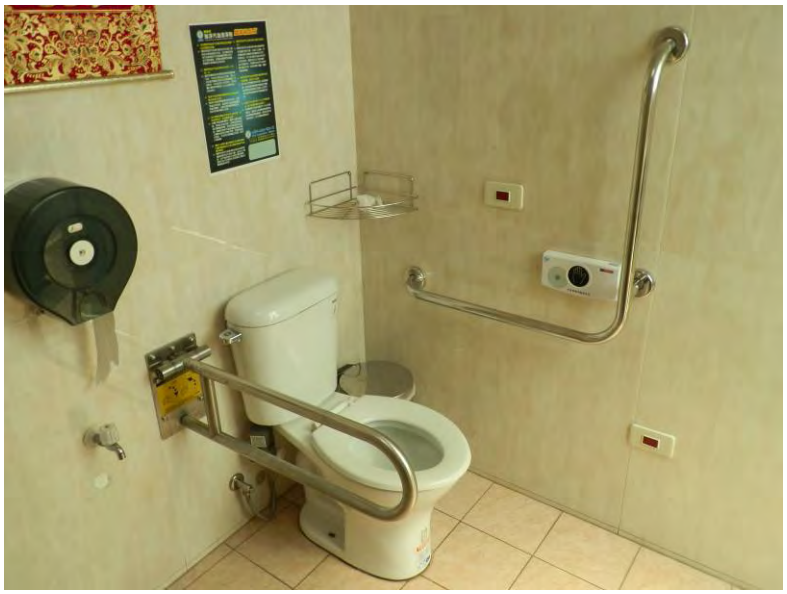
<table><tr><th colspan="3">現場會勘缺失說明（一）</th></tr><tr><td colspan="2">(7)廁所盥洗室/門：廁所盥洗室空間應採用橫向拉門，出入口之淨寬不得小於 80 公分，且門把距門邊應保持 6 公分，靠牆之一側並應於距門把 3-5 公分處設置門擋，以防止夾手；門扇得設於牆之內外側。（2 樓）</td><td>  </td></tr></table>

(8)廁所盥洗室/可動扶手：馬桶至少有一側之扶手應為可動式（可為掀起式或水平移動式），使用狀態時，扶手外緣與馬桶中心線之距離為 35 公分，扶手高度與對側之扶手高度相等，扶手長度不得小於馬桶前端且突出部分不得大於 15 公分。（2 樓）	
(9)廁所盥洗室/馬桶及扶手/淨空間：馬桶至少有一側邊之淨空間不得小於 75 公分。（1 樓）	
(10)無障礙通路/出入口/出入口-室內出入口：門扇打開時，地面應平順不得設置門檻，且門框間之距離不得小於 90 公分；另折疊門應以推開後，扣除折疊之門扇後之距離不得小於 80 公分。

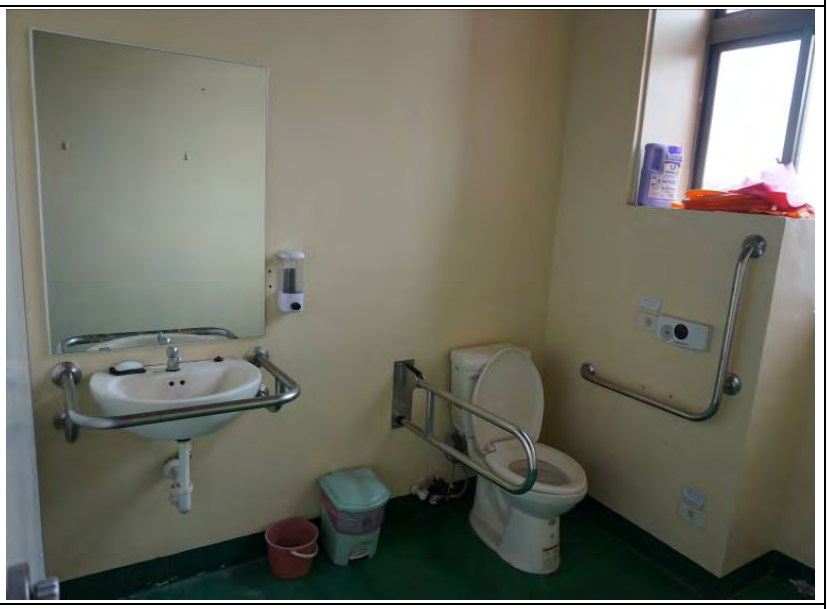
現場會勘缺失說明（三）	
(1)廁所盥洗室/引導標誌/入口引導：無障礙廁所與一般廁所相同，應於適當處設置廁所位置指示，如無障礙廁所未設置於一般廁所附近，應於一般廁所處及沿路轉彎處設置方向指示。	
(2)廁所盥洗室/引導標誌/標誌：無障礙廁所前牆壁或門上應設置無障礙標誌，如主要走道與廁所開門方向平行，則應另設置垂直於牆面之無障礙標誌。	
(3)廁所盥洗室/馬桶及扶手/可動扶手：馬桶至少有一側之扶手應為可動式（可為掀起式或水平移動式），使用狀態時，扶手外緣與馬桶中心線之距離為 35 公分，扶手高度與對側之扶手高度相等，扶手長度不得小於馬桶前端且突出部分不得大於 15 公分。

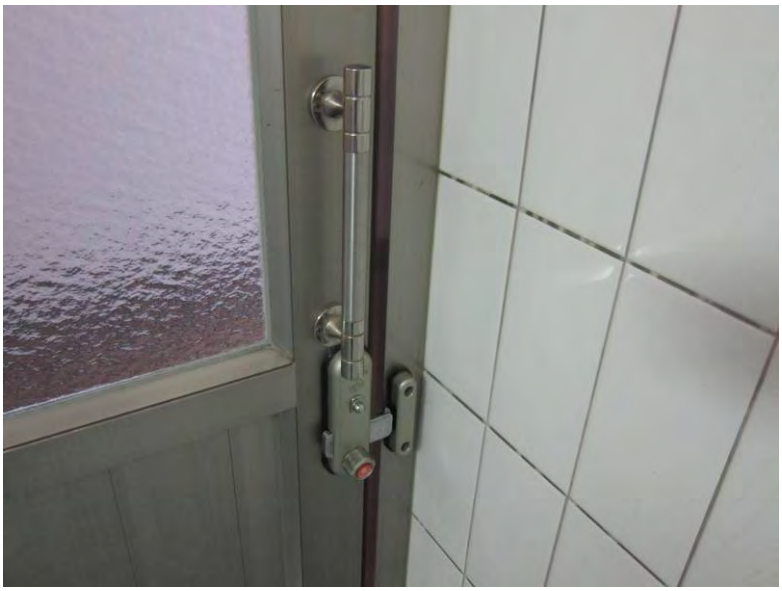
現場會勘缺失說明（二）	
(1)廁所盥洗室/引導標誌/標誌：無障礙廁所前牆壁或門上應設置無障礙標誌，如主要走道與廁所開門方向平行，則應另設置垂直於牆面之無障礙標誌。	
(2)廁所盥洗室/洗面盆/扶手：洗面盆兩側及前方環繞洗臉盆設置扶手，扶手高於洗面盆邊緣 1~3 公分。	
(3)廁所盥洗室/馬桶及扶手/可動扶手：馬桶至少有一側之扶手應為可動式（可為掀起式或水平移動式），使用狀態時，扶手外緣與馬桶中心線之距離為 35 公分，扶手高度與對側之扶手高度相等，扶手長度不得小於馬桶前端且突出部分不得大於 15 公分。

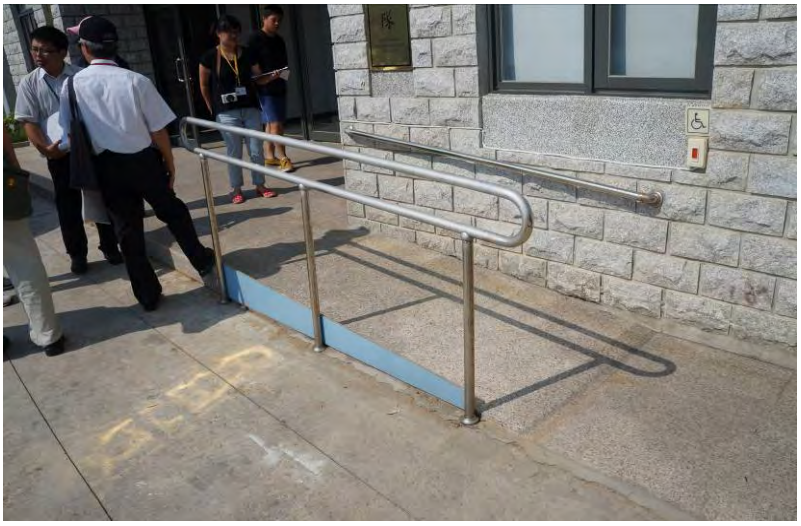
水溝蓋方向：應改善水溝蓋方向。

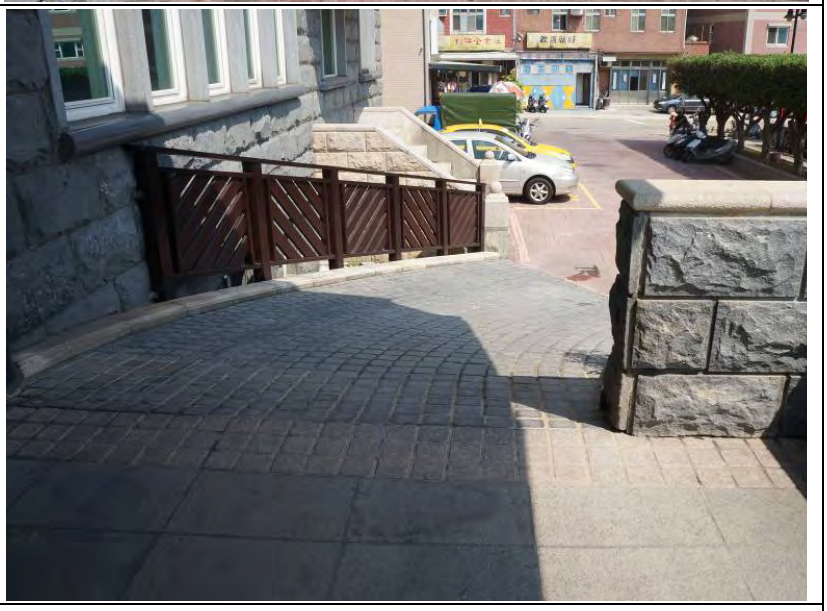
現場會勘缺失說明（三）	
(1)無障礙通路/坡道/坡道設計-地面：坡道地面應平整（不得設置導盲磚或其他妨礙輪椅行進之鋪面）、堅固、防滑。	
(2)樓梯/扶手與欄杆：扶手：樓梯兩側應裝設距梯級鼻端高度 75-85 公分之扶手或雙道扶手（高 65 公分及 85 公分），除下列情形外該扶手應連續不得中斷。二平台（或樓板）間之高差在 20 公分以下者，得不設扶手；另樓梯之平台外側扶手得不連續。	
(3)停車空間/引導標誌/車位地面標誌：停車位地面上應設置無障礙停車位標誌，標誌圖尺寸不得小於 90 公分×90 公分，停車格線之顏色應為藍色，下車區應為白色斜線，以利區別。

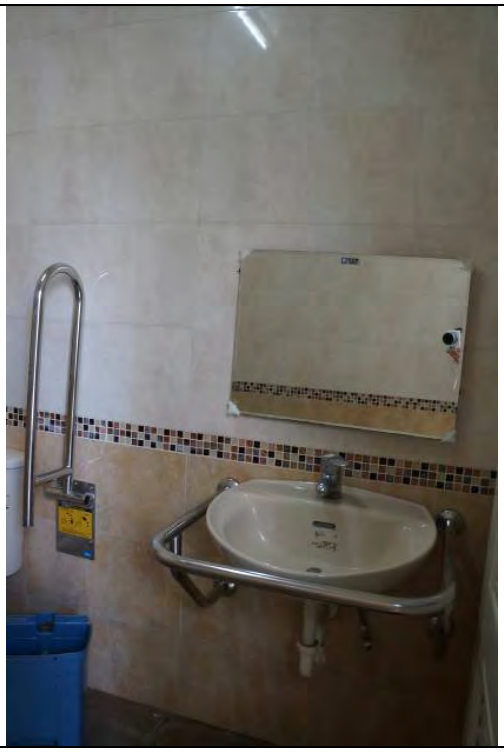
現場會勘缺失說明（三）	
(1)廁所盥洗室/馬桶及扶手/可動扶手：馬桶至少有一側之扶手應為可動式，扶手外緣與馬桶中心線之距離為 35 公分，扶手高度與對側之扶手高度相等，扶手長度不得小於馬桶前端且突出部分不得大於 15 公分。	
（以下空白）	（以下空白）
（以下空白）	（以下空白）

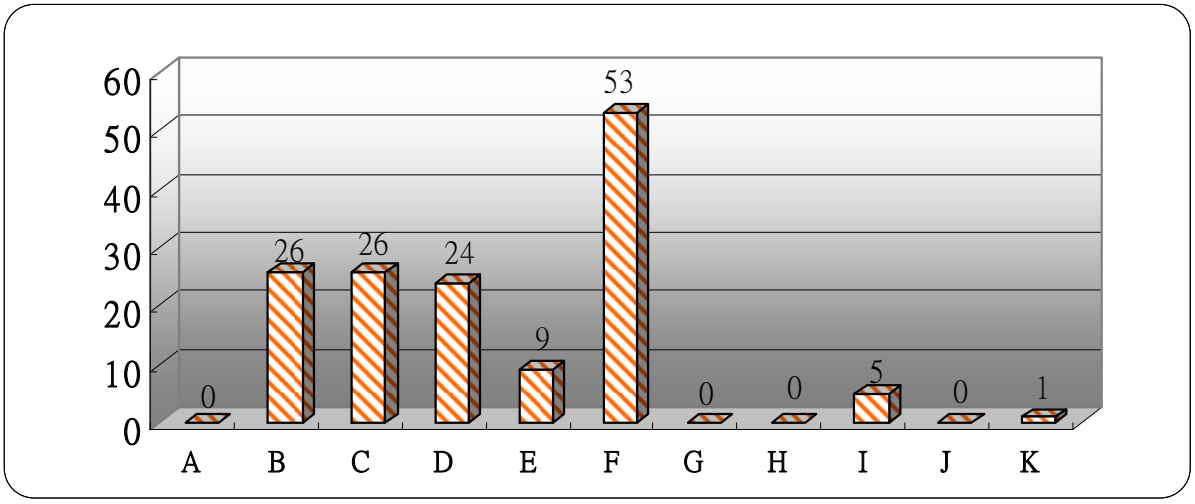
圖 4.4.1　建築圖說缺失數量統計圖

實地現場抽查共計有 32 件建築物圖說，其中計 15 件建築物圖說無缺失，各得 10 分；建築物圖說缺失部份主要集中在構造詳圖部分，構造

詳圖以廁所盥洗室、室內出入口、避難層出入口錯誤較多；圖中其他項目是指嘉義縣永慶高中行政圖資大樓，提供資料不符規定，不予計分。

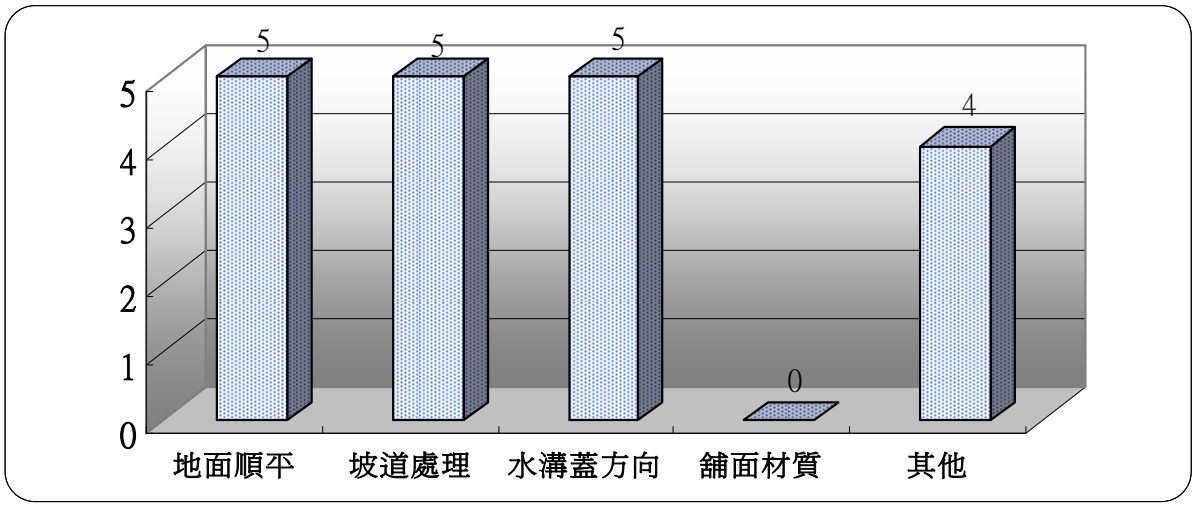
圖 4.4.3　騎樓整平缺失數量統計圖

實地現場抽查共計有 22 段騎樓整平路段，其中計 7 段騎樓整平路段無缺失，各得 10 分；地面順平缺失為通道高低差陡峭，坡道處理缺失為端點坡道陡峭、騎樓與人行道無坡道，水溝蓋方向缺失為格柵開口過大以及坑洞未處理；其他項目有騎樓未淨空，有佔用、通道有突出物、南投縣所提供非屬騎樓整平路段，不予計分。
