107年公共建築物無障礙生活環境及騎樓整平示範計畫業務督導考核

【成 果 報 告】

委託單位： 內 政 部 營 建 署
承辦單位： 財團法人台灣建築中心

中 華 民 國 108 年 1 月

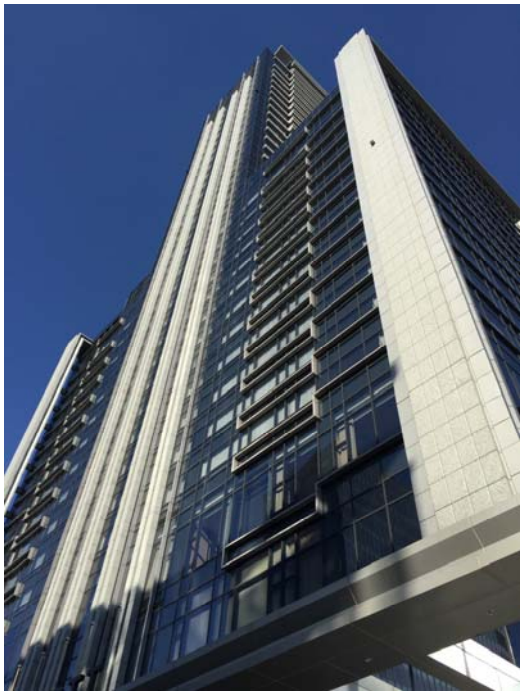
無障礙設施、設備部份	
無意見。

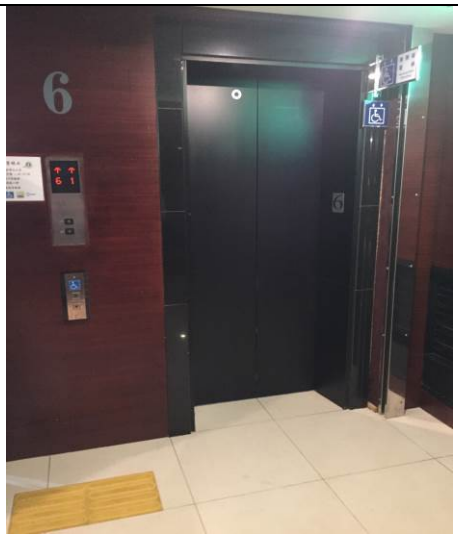
現場會勘缺失說明（三）	
建築物名稱	全家旅店
使 用 類 別	B類　商業類　(B-4)
執 照 日 期	設計：086.04.21　　完工：088.09.29 變更：101.07.05
無障礙設施、設備部份	
無意見。

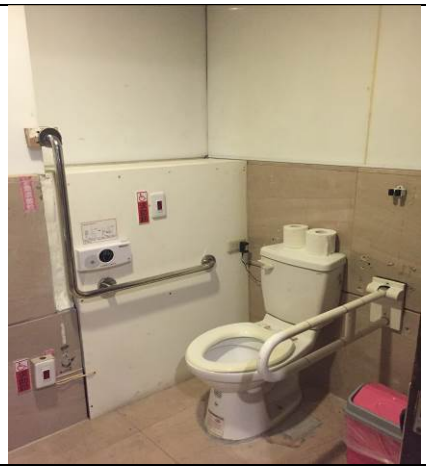
無意見。

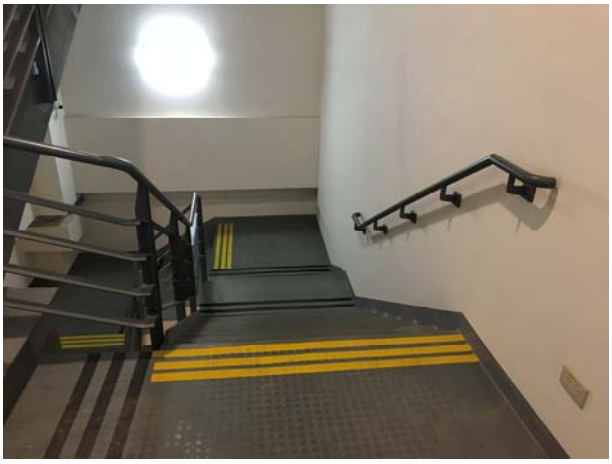
無障礙設施、設備部份	
(1)樓梯/警示設施/警示設施-終端警示：距梯級終端 30 公分處，應設置深度 30-60 公分，顏色且質地不同之警示設施。樓梯中間之平台不需設置警示設施。

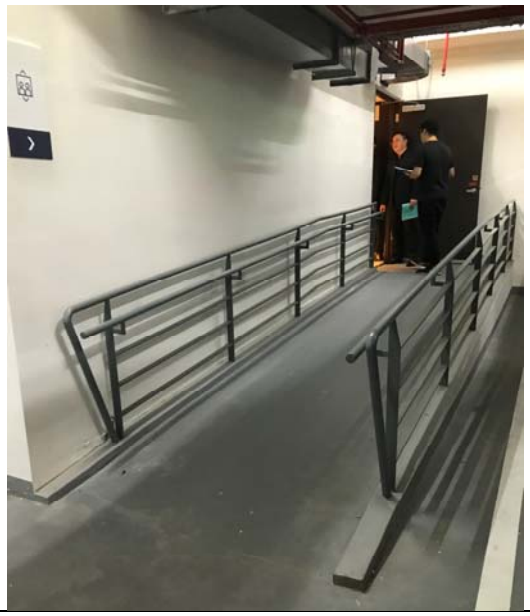
(2)無障礙標誌/通則/標誌：無障礙標誌應符合圖 902.1 規定之比例。	
(3)無障礙通路/扶手/扶手設置-端部處理：扶手端部應作防勾撞處理，並視需要設置可供視障者辨識之資訊或點字。

督導委員建議事項	
1.樓梯扶手末端建議收到牆面。

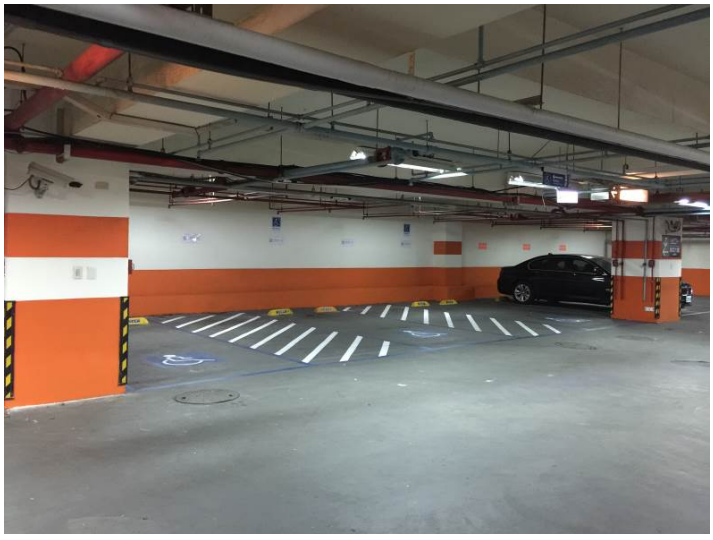
督導委員建議事項	
1.地下室停車位標誌建議加大尺寸。

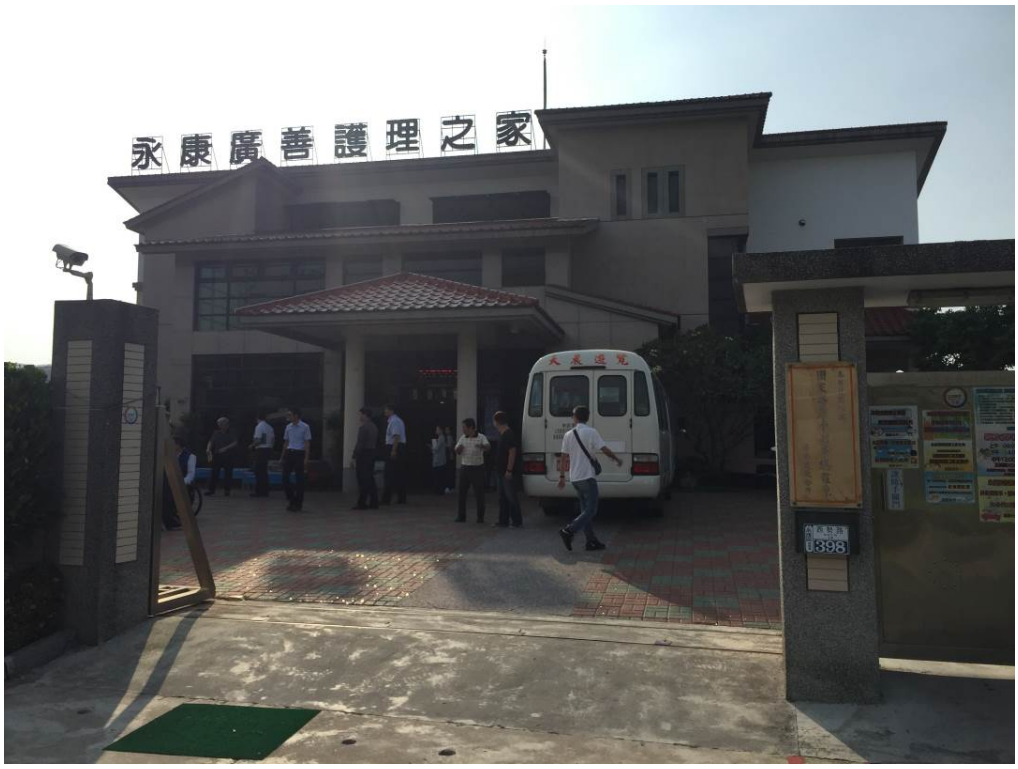
無意見。

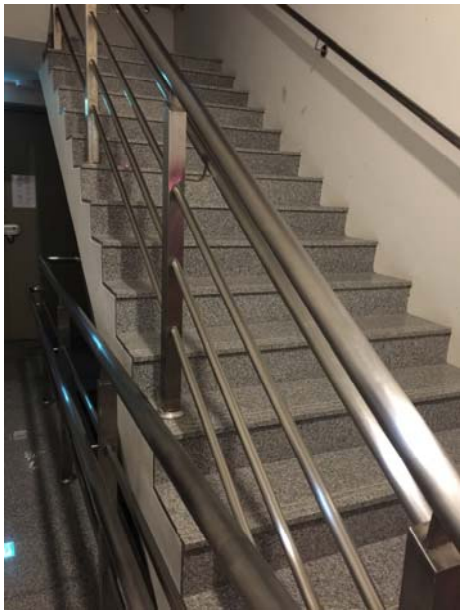
無障礙設施、設備部份	
(1)樓梯/梯級/防護緣：梯級未鄰接牆壁部份，應設置高出梯級5公分以上之防護緣。

督導委員建議事項	
1.無障礙停車位格線之顏色建議依規範規定調整。

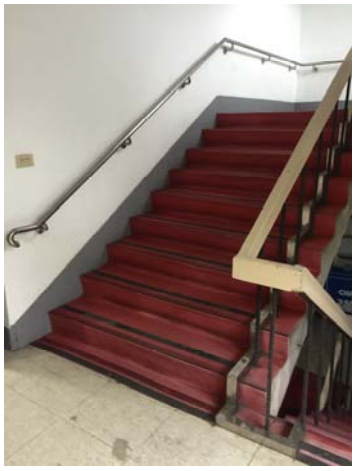
現場會勘缺失說明（三）	
建築物名稱	國軍退除役官兵輔導委員會基隆市榮民服務處
使 用 類 別	G類　辦公、服務類　(G-2)
執 照 日 期	設計：063.08.06　　完工：064.04.07 變更：000.00.00
無障礙設施、設備部份	
(1)無障礙通路/通則/地面：通路地面應平整、堅固、防滑。

(2)樓梯/警示設施/終端警示：距梯級終端 30 公分處，應設置深度 30-60 公分，顏色且質地不同之警示設施。樓梯中間之平台不需設置警示設施。

(3)昇降設備/範圍/適用範圍-無障礙垂直通路中使用之昇降機，其出入平台及供行動不便者使用之相關設施應依本章規定設置。(未設置)	**現場未設置**
(4)廁所盥洗室/廁所/淨空間：廁所盥洗室空間內應設置迴轉空間，其直徑不得小於 150 公分 (5)廁所盥洗室/馬桶及扶手/高度：無障礙廁所盥洗室應使用一般形式之馬桶，座位之高度為 40-45 公分，馬桶不可有蓋，且應設置靠背，靠背距離馬桶前緣 42-48 公分，靠背與馬桶座位之淨距離為 20 公分。	
督導委員建議事項	
1.昇降設備語音系統音量建議提高。

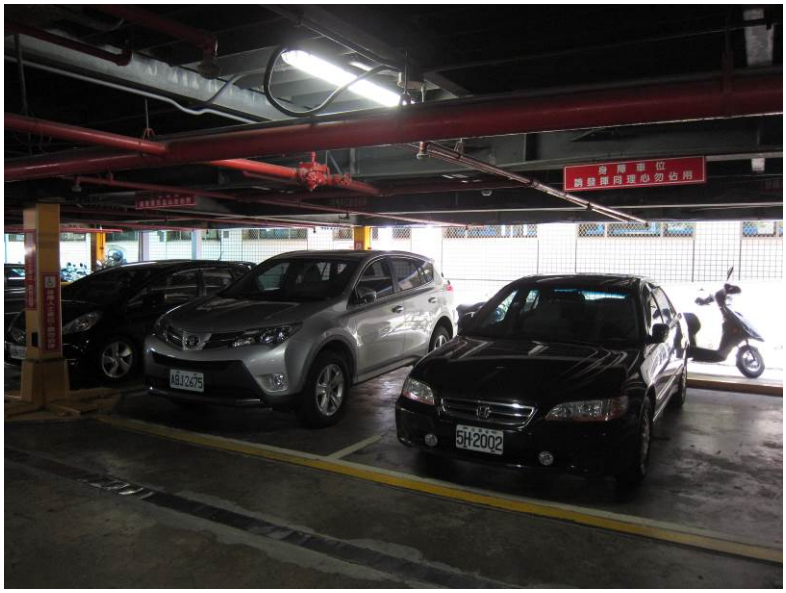
(1)廁所盥洗室/廁所-門把：應設置於地板上 75-85 公分處，且門把應採用容易操作之型式，不得使用喇叭鎖。 (2)廁所盥洗室/馬桶及扶手-可動扶手：馬桶至少有一側為可固定之掀起式扶手。使用狀態時，扶手外緣與馬桶中心線之距離為 35 公分，扶手高度與對側之扶手高度相等，扶手長度不得小於馬桶前端且突出部分不得大於 15 公分。 (3)廁所盥洗室/洗面盆-扶手：洗面盆兩側及前方環繞洗面盆設置扶手，扶手高於洗面盆邊緣 1-3 公分，且扶手於洗面盆邊緣水平淨距離 2-4 公分。	
(1)停車空間/汽車停車位-單一停車位：汽車停車位長度不得小於 600 公分、寬度不得小於 350 公分，包括寬 150 公分的下車區，下車區斜線間淨距離為 40 公分以下，標線寬度為 10 公分。

督導委員建議事項
1.無障礙通路之坡道引導標誌建議加強設置。 2.無障礙通路之室外通路坡道扶手末端建議收到牆壁。 3.無障礙通路水溝蓋建議加設水溝蓋網。 4.廁所盥洗室門把夾手問題建議改善。 5.廁所盥洗室自動沖水控制位置建議依規範調整。 6.汽車停車位-相鄰停車位下車區建議依規範設置。

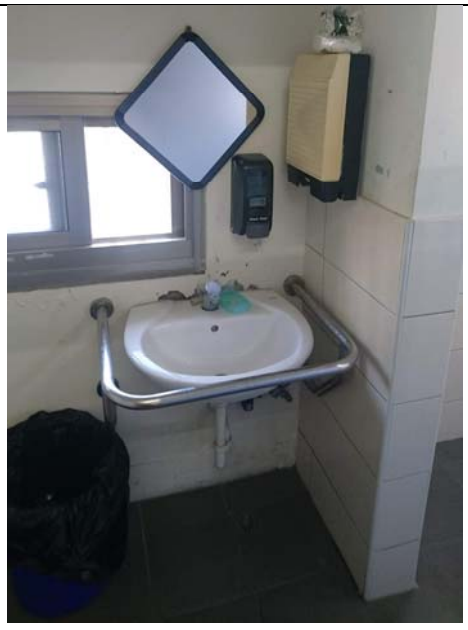
現場會勘缺失說明（四）	
建築物名稱	彰化縣鹿港鎮戶政事務所
使 用 類 別	B類 商業類 （B-4）
執 照 日 期	設計：072.05.31 完工：073.08.06 變更：000.00.00
無障礙設施、設備部份	
(1)廁所盥洗室/廁所/鏡子：鏡子之鏡面底端與地板面距離不得大於 90 公分，鏡面的高度應在 90 公分以上。

督導委員建議事項	
1. 室內通路往廁所之出入口建議應大於 90 公分。 2. 停車空間汽、機車停車位下車區域建議依規範重新劃設。

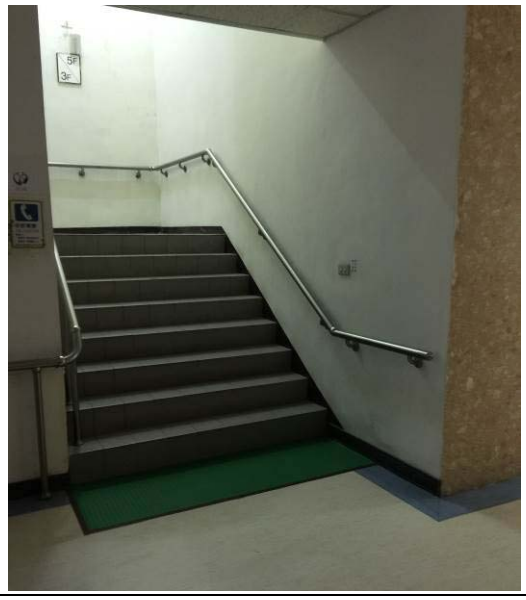
(1)樓梯/扶手與欄杆/水平延伸：樓梯兩端扶手應水平延伸 30 公分以上，並作端部防勾撞處理，扶手水平延伸，不得突出於走道上；另中間連續扶手，於平台處得不需水平延伸。

1. 廁所盥洗室可動扶手位置建議依規範調整。
2. 室外通路建議加強順平。

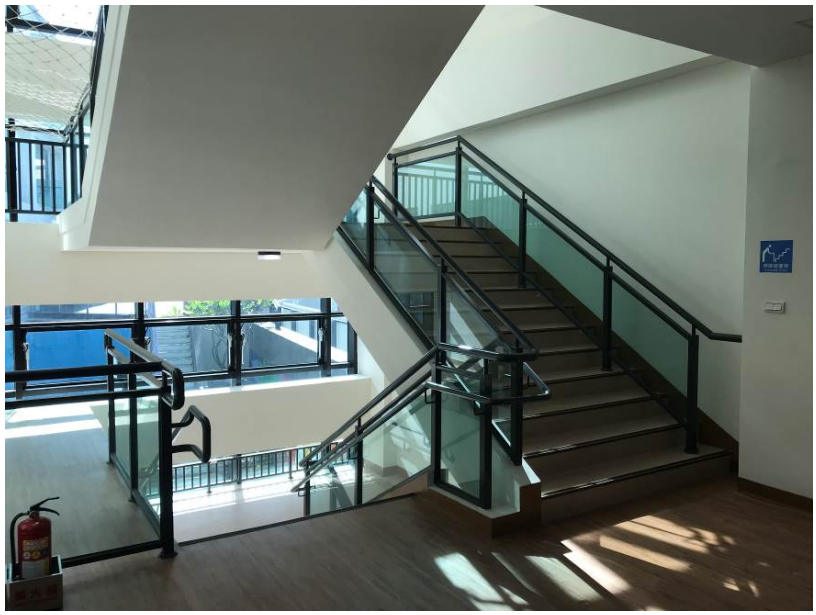
無障礙設施、設備部份	
(3)樓梯警示設施-終端警示：距梯級終端 30 公分處，應設置深度 30-60 公分，顏色且質地不同之警示設施。樓梯中間之平台不需設置警示設施。

1. 主要出入口的自動門旁建議加設求助鈴。
2. 廁所盥洗室衛生紙架設置高度建議依規範調整。
3. 昇降設備建議依規範設置昇降機引導。
4. 無障礙停車位之車位豎立標誌位置建議移至牆邊。
5. 1 樓無障礙通路往廁所盥洗室之通路淨寬建議應有 120 公分。

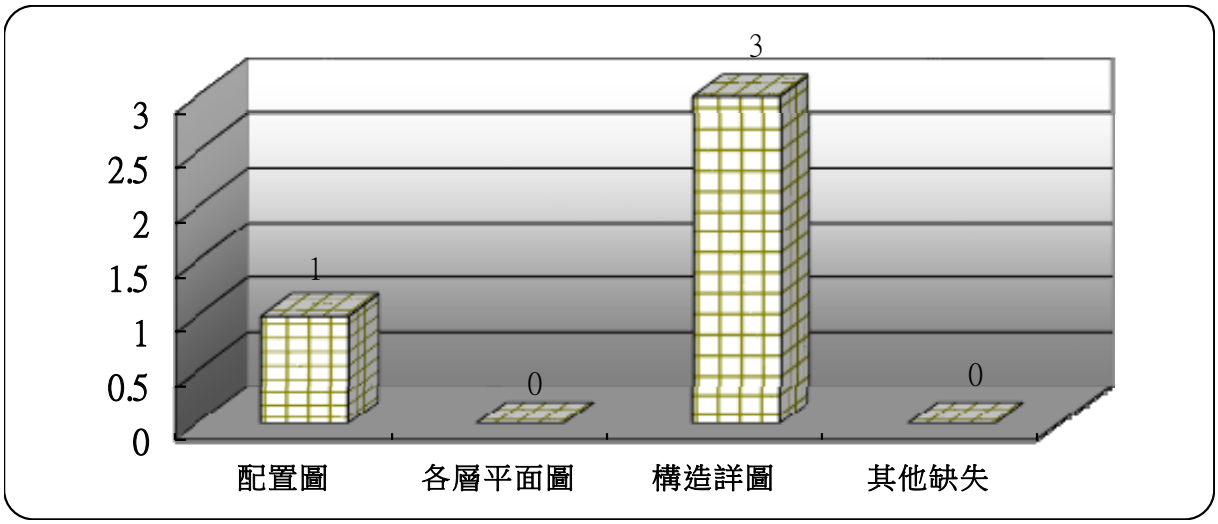
圖 4.3.1　建築圖說缺失數量統計圖

實地現場考核共計有 25 件建築物圖說，其中計 16 件建築物圖說無缺失各得 5 分，總缺失為 4 項，配置圖缺失 1 項及構造詳圖缺失 3 項。

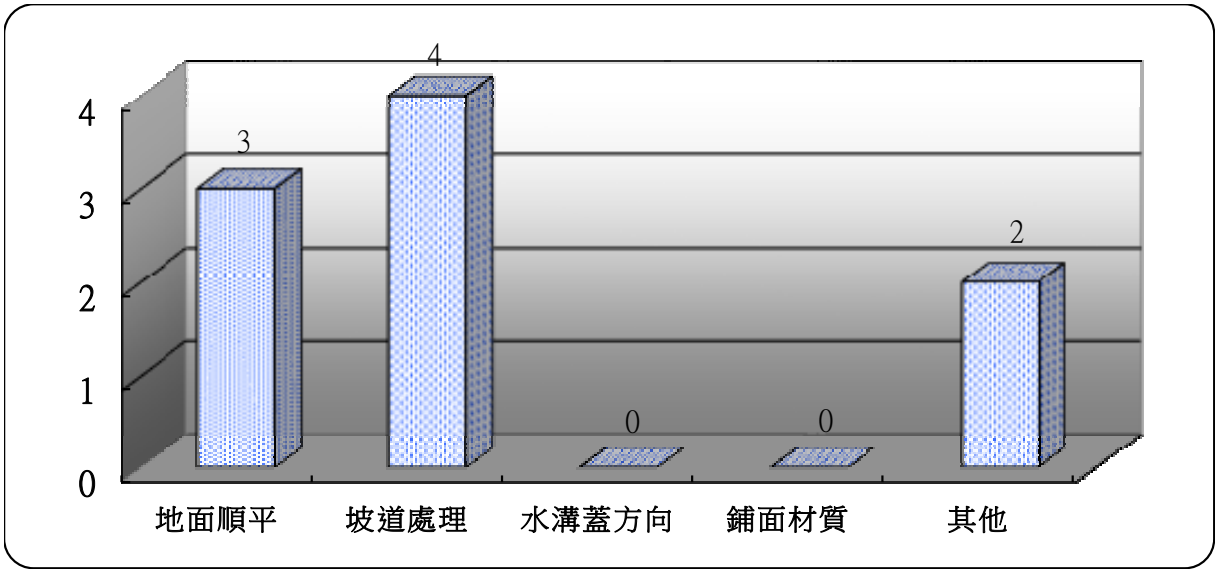
圖 4.3.3　騎樓整平缺失數量統計圖

107 年督導共計考核 12 條騎樓整平路段，新竹縣政府、彰化縣政府政府、雲林縣政府、嘉義縣政府、台東縣政府及金門縣政府未提報；連江縣政府因無法定騎樓，採加權方式計算；國家公園管理處統一採加權方式計算。總計共有 10 條騎樓整平路段無缺失，各得 15 分；騎樓整平缺失主要為地面順平及坡道處理。

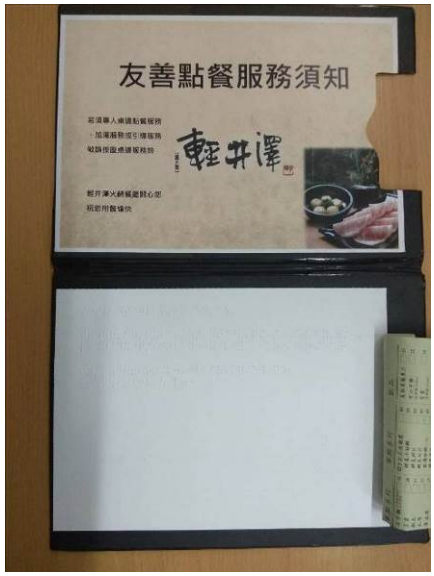
單位別：臺中市政府	建築物名稱：輕井澤火鍋餐廳		
項次	加分項目說明	加分項目編號	加分（每項最高 5 分）
1	配合建物使用性質提供視障者點字相關設備	1-2	+1

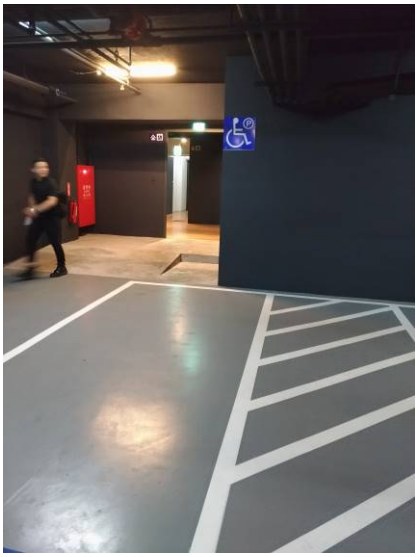
單位別：臺中市政府	建築物名稱：輕井澤火鍋餐廳		
項次	加分項目說明	加分項目編號	加分（每項最高 5 分）
3	建築物增設符合規定之無障礙樓梯（法定無須設置，增設一處）	2-3	+3
項次	加分項目說明	加分項目編號	加分（每項最高 5 分）
4	建築物或建築基地內增設符合規定之無障礙停車位(法定無須設置，增設一處)	2-5	+1

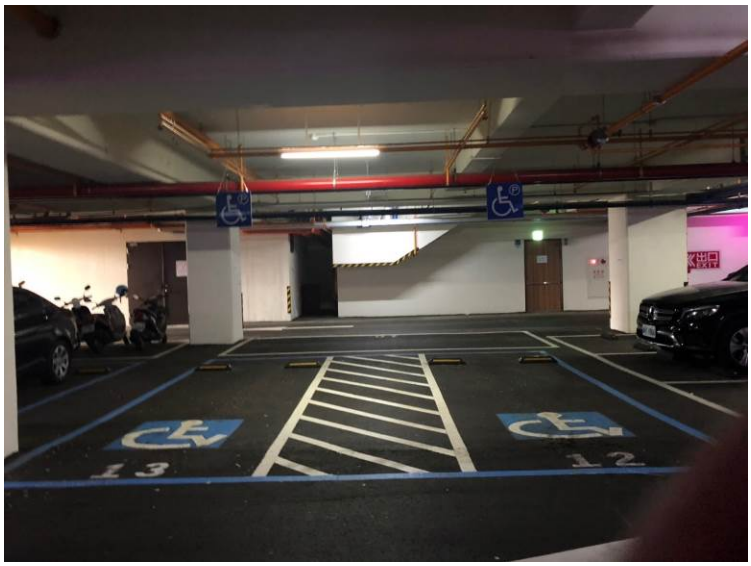
項次	加分項目說明	加分項目編號	加分（每項最高 5 分）
2	建築物或建築基地內增設符合規定之無障礙停車位(法定 1 處，增設 1 處，共計 2 處)	2-5	+2

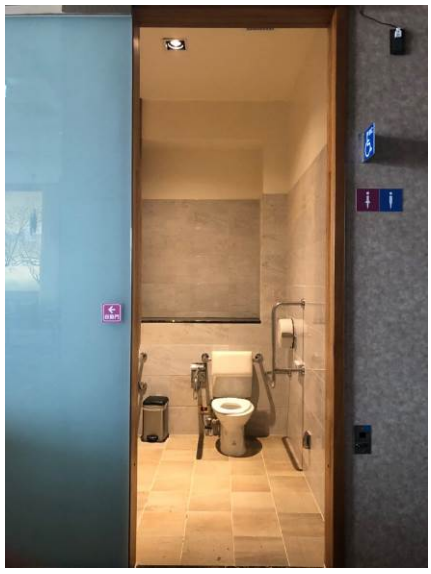
項次	加分項目說明	加分項目編號	加分（每項最高 5 分）
4	室內出入口寬度全部大於 90 公分（新建建築物）	2-7	+2

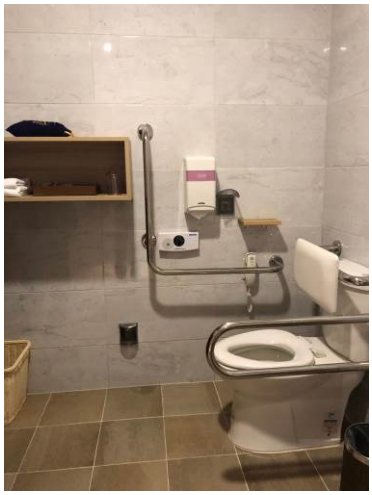
單位別：臺南市政府	建築物名稱：麗新大飯店		
項次	加分項目說明	加分項目編號	加分（每項最高 5 分）
5	增設符合規定之無障礙客房（法定 2 處，增設 1 處，共 3 處）	創新	+3

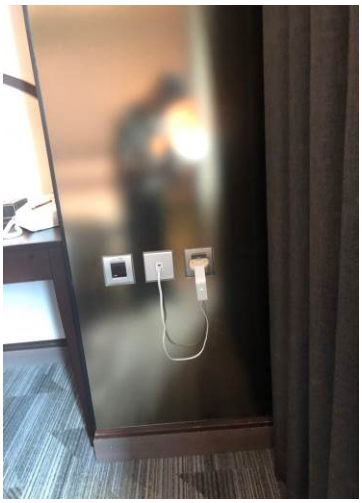
項次	加分項目說明	加分項目編號	加分（每項最高 5 分）
2	增設符合規定之無障礙客房 （法定 2 處，增設 1 處，共 3 處）	創新	+3

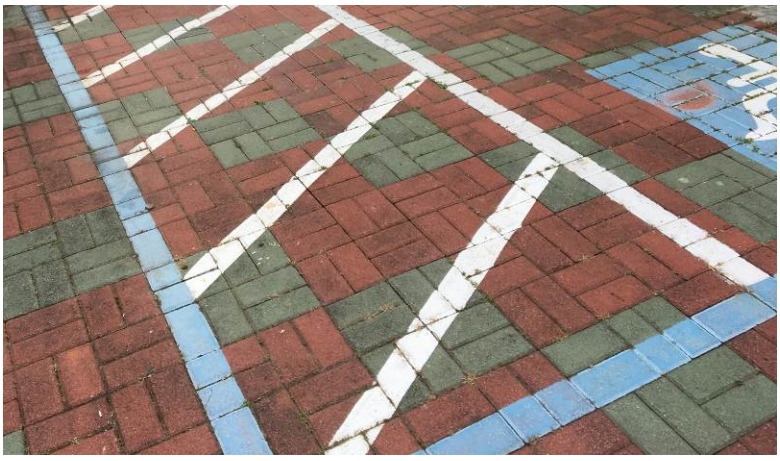
單位別：臺南市政府	建築物名稱：廣善護理之家		
項次	加分項目說明	加分項目編號	加分（每項最高 5 分）
3	建築物或建築基地內增設符合規定之無障礙停車位(法定 1 處，增設 1 處，共計 2 處)	2-5	+2

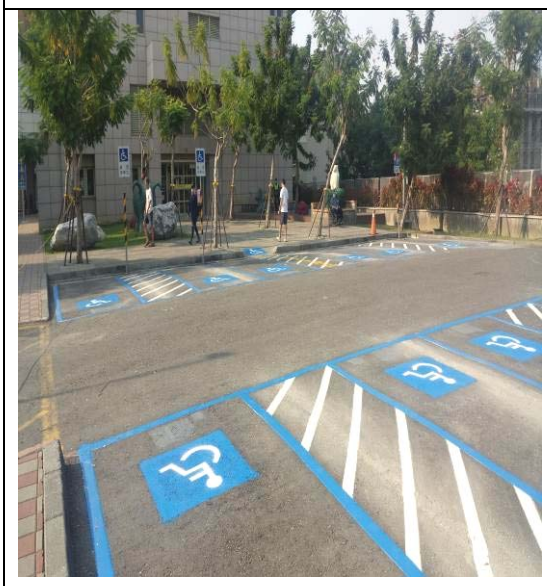
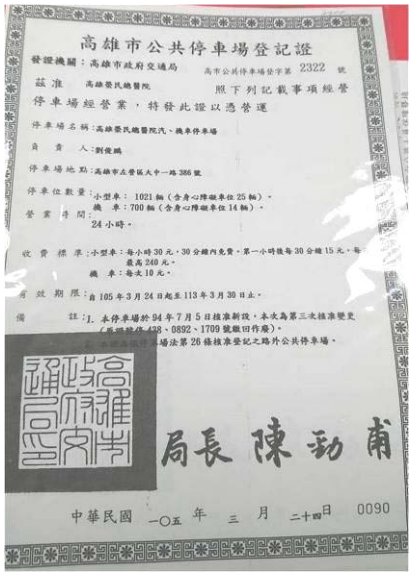
單位別：高雄市政府	建築物名稱：高雄榮總醫院(日照中心)		
項次	加分項目說明	加分項目編號	加分（每項最高 5 分）
3	建築物或建築基地內增設符合規定之無障礙停車位（法定 21 處，增設 4 處）	2-5	+5

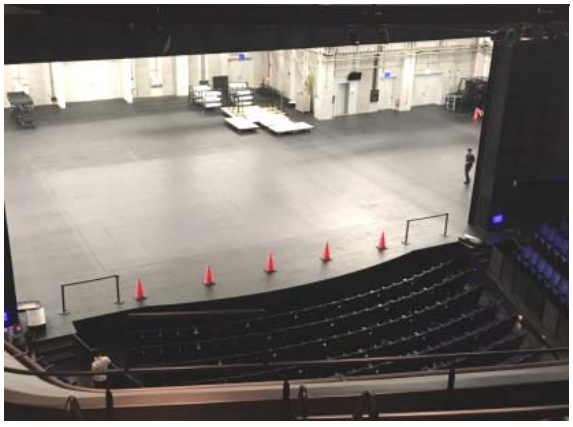
項次	加分項目說明	加分項目編號	加分（每項最高 5 分）
4	舞台、講台設有無障礙斜坡道或升降可供行動不便人士上台	2-4	+3

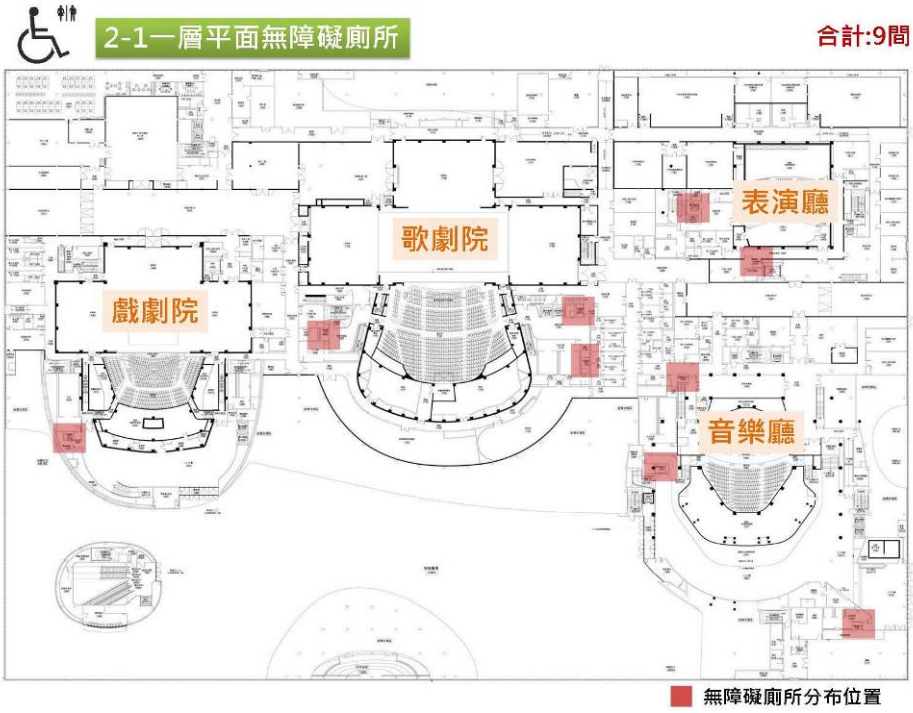
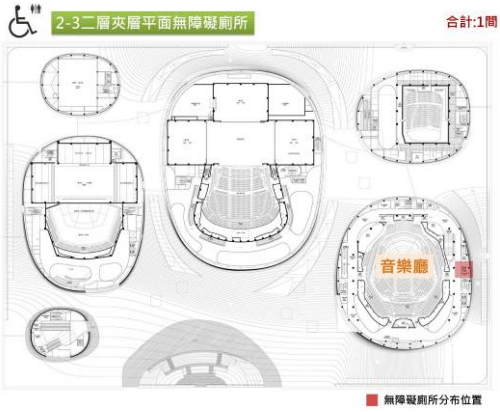
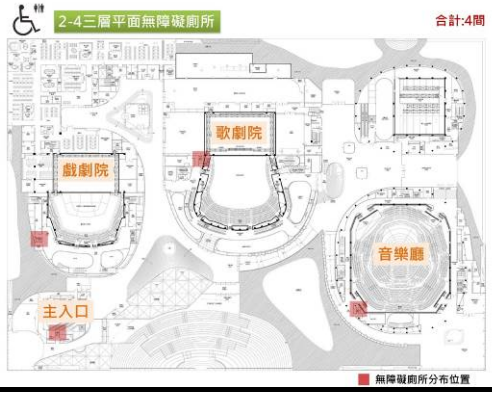
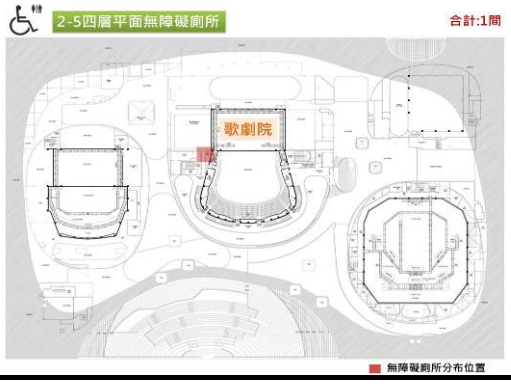
單位別：高雄市政府	建築物名稱：衛武營國家藝術中心		
項次	加分項目說明	加分項目編號	加分（每項最高 5 分）
5	建築物增設符合規定之無障礙廁所（法定 1 間，增加 17 間）	2-1	+5

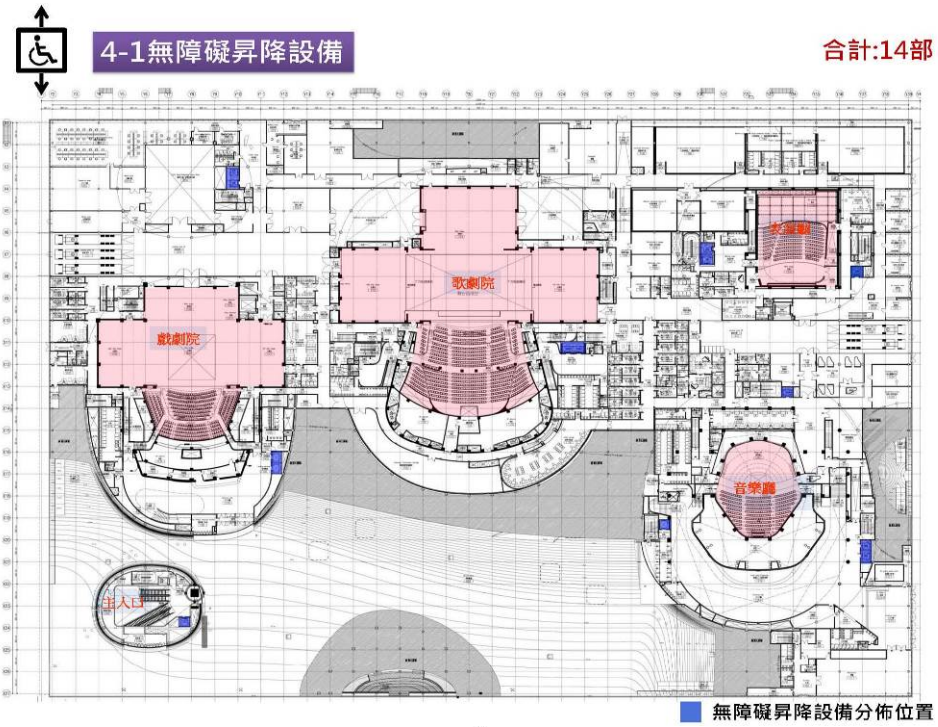
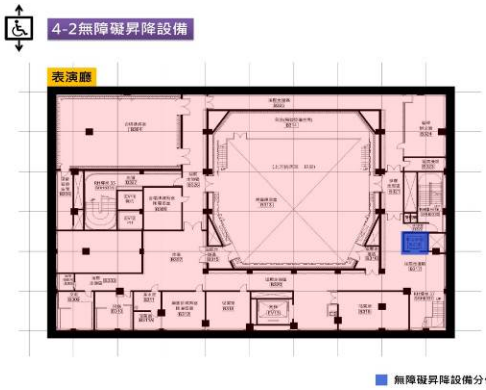
單位別：高雄市政府	建築物名稱：衛武營國家藝術中心		
項次	加分項目說明	加分項目編號	加分（每項最高 5 分）
6	建築物增設符合規定之無障礙昇降機(法定 1 部，增加 13 部)	2-2	+4

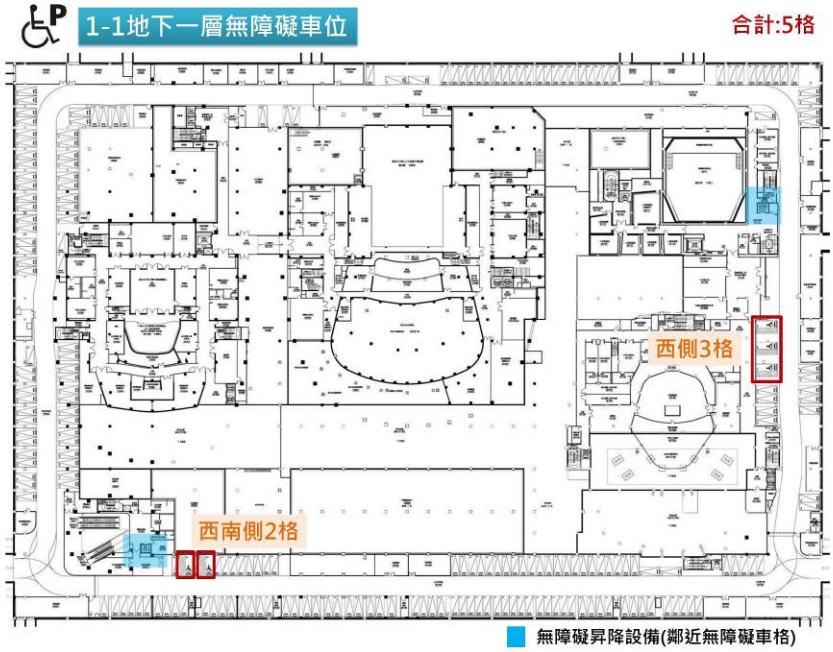
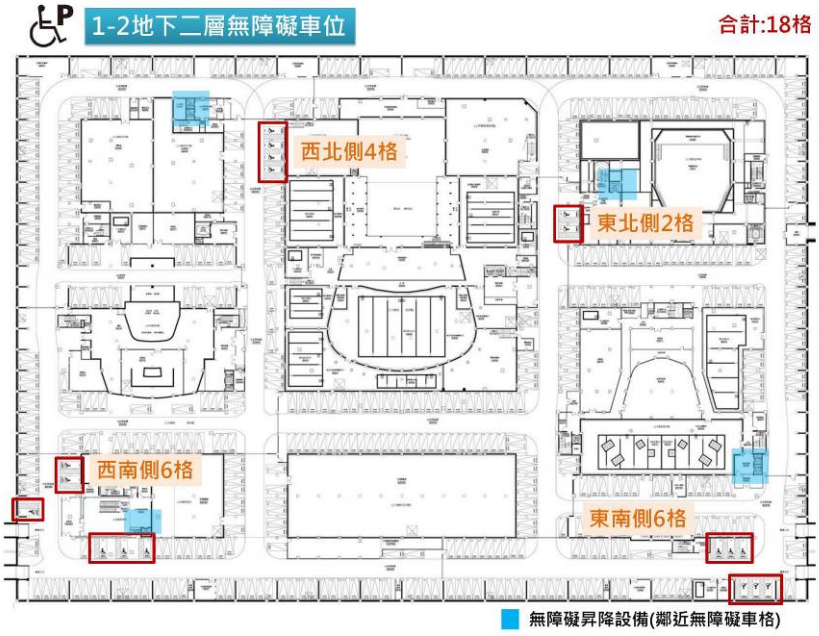
單位別：高雄市政府	建築物名稱： 衛武營國家藝術中心		
項次	加分項目說明	加分項目編號	加分（每項最高 5 分）
7	建築物或建築基地內增設符合規定之無障礙停車位（法定 14 處，增設 7 處）	2-5	+5

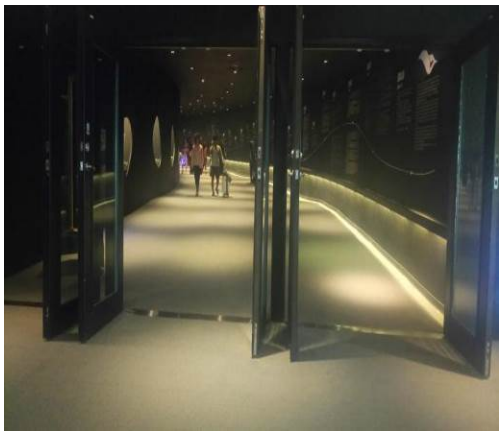
單位別：高雄市政府	建築物名稱：衛武營國家藝術中心		
項次	加分項目說明	加分項目編號	加分（每項最高 5 分）
8	室內出入口寬度全部大於 90 公分（新建建築物）	2-7	+2

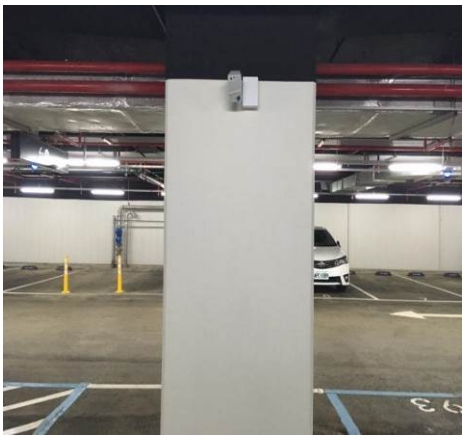
項次	加分項目說明	加分項目編號	加分（每項最高 5 分）
9	無障礙停車位設有語音提醒設施及燈光顏色區分停車格引導設施	3-7	+1

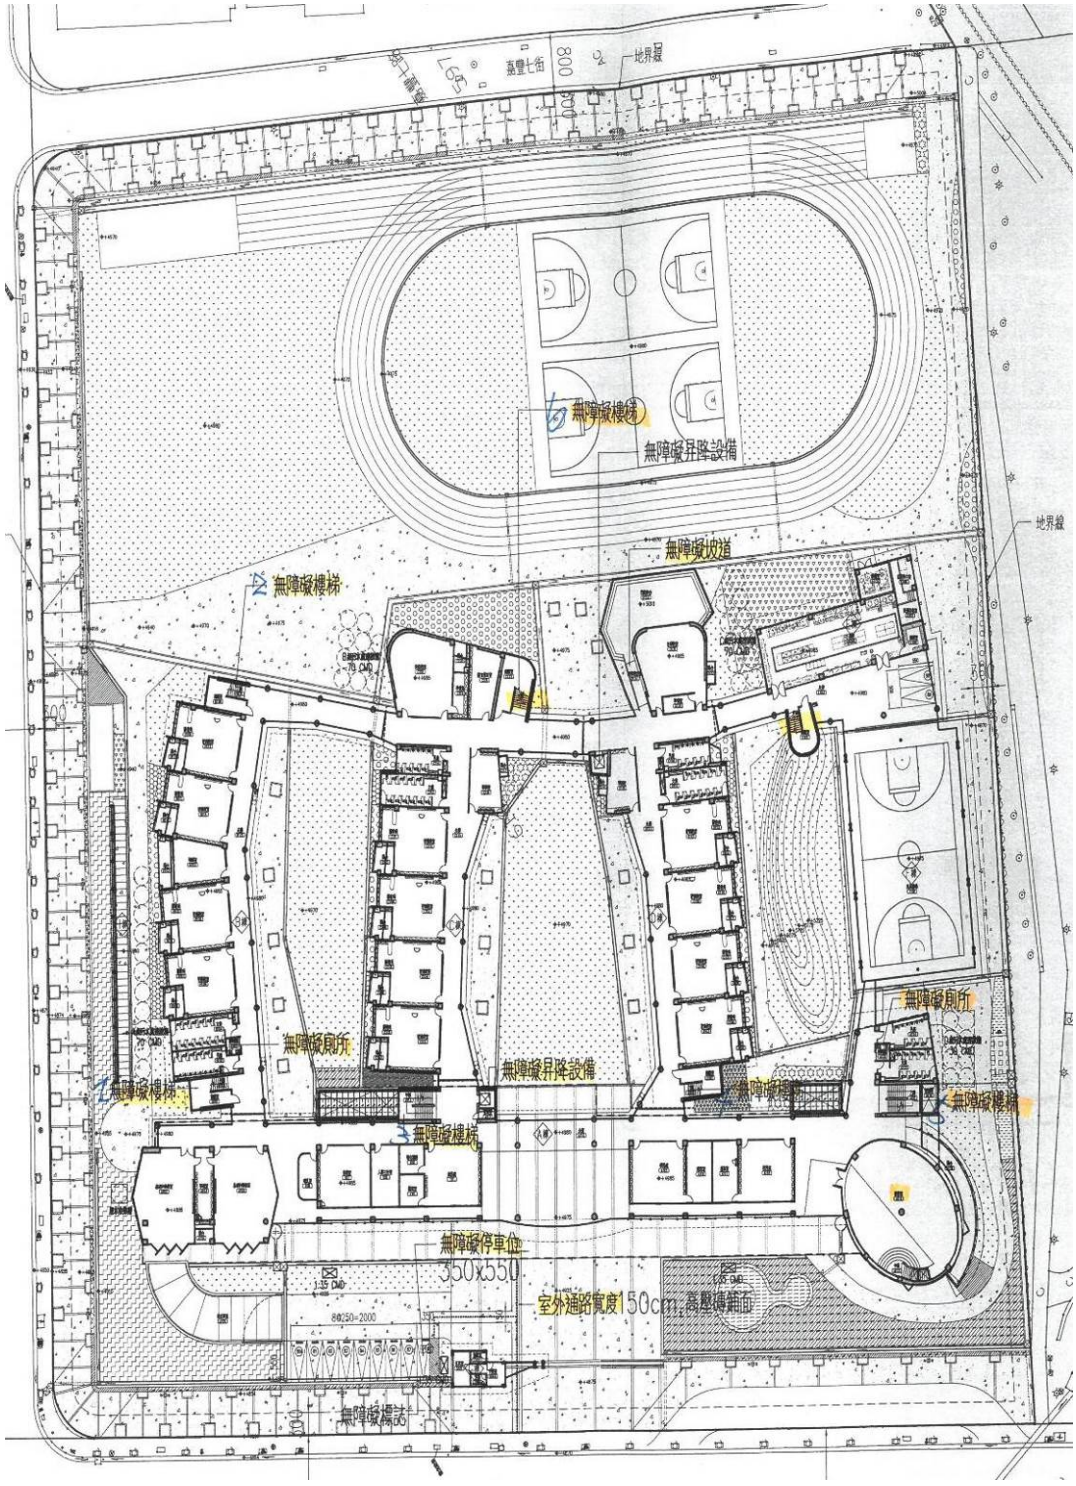
單位別：新竹縣政府	建築物名稱： 新竹縣立東興國中		
項次	加分項目說明	加分項目編號	加分（每項最高 5 分）
1	建築物增設符合規定之無障礙廁所（共增設 8 處）	2-1	+5

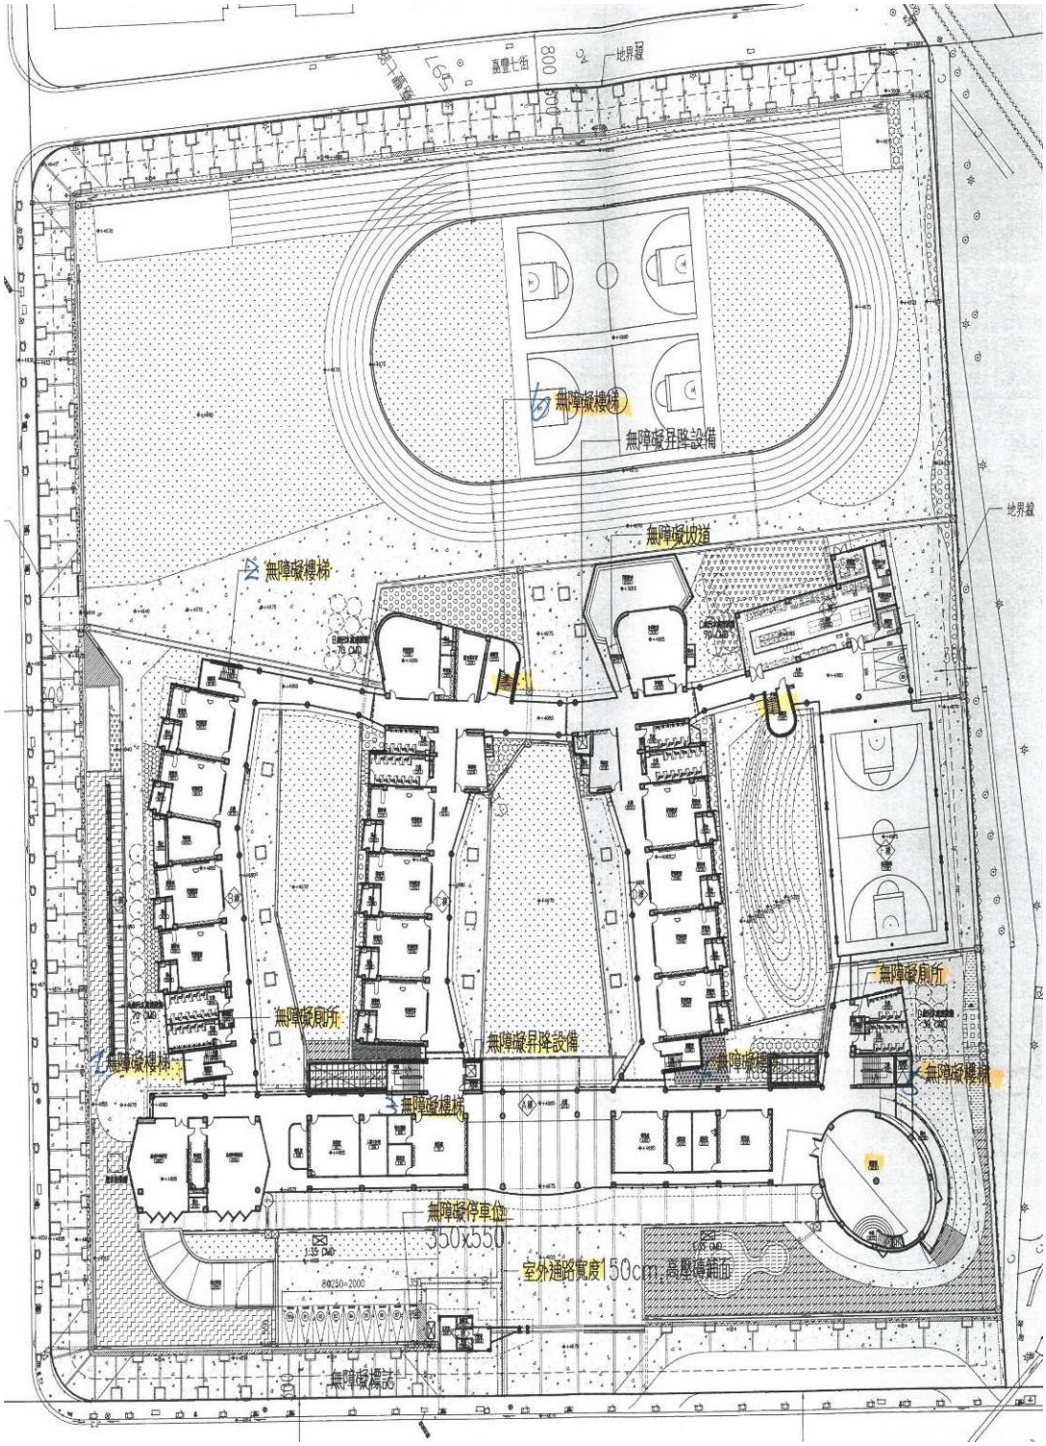
單位別：新竹縣政府	建築物名稱： 新竹縣立東興國中		
項次	加分項目說明	加分項目編號	加分（每項最高 5 分）
2	建築物增設符合規定之無障礙樓梯（共增設 6 座）	2-3	+5

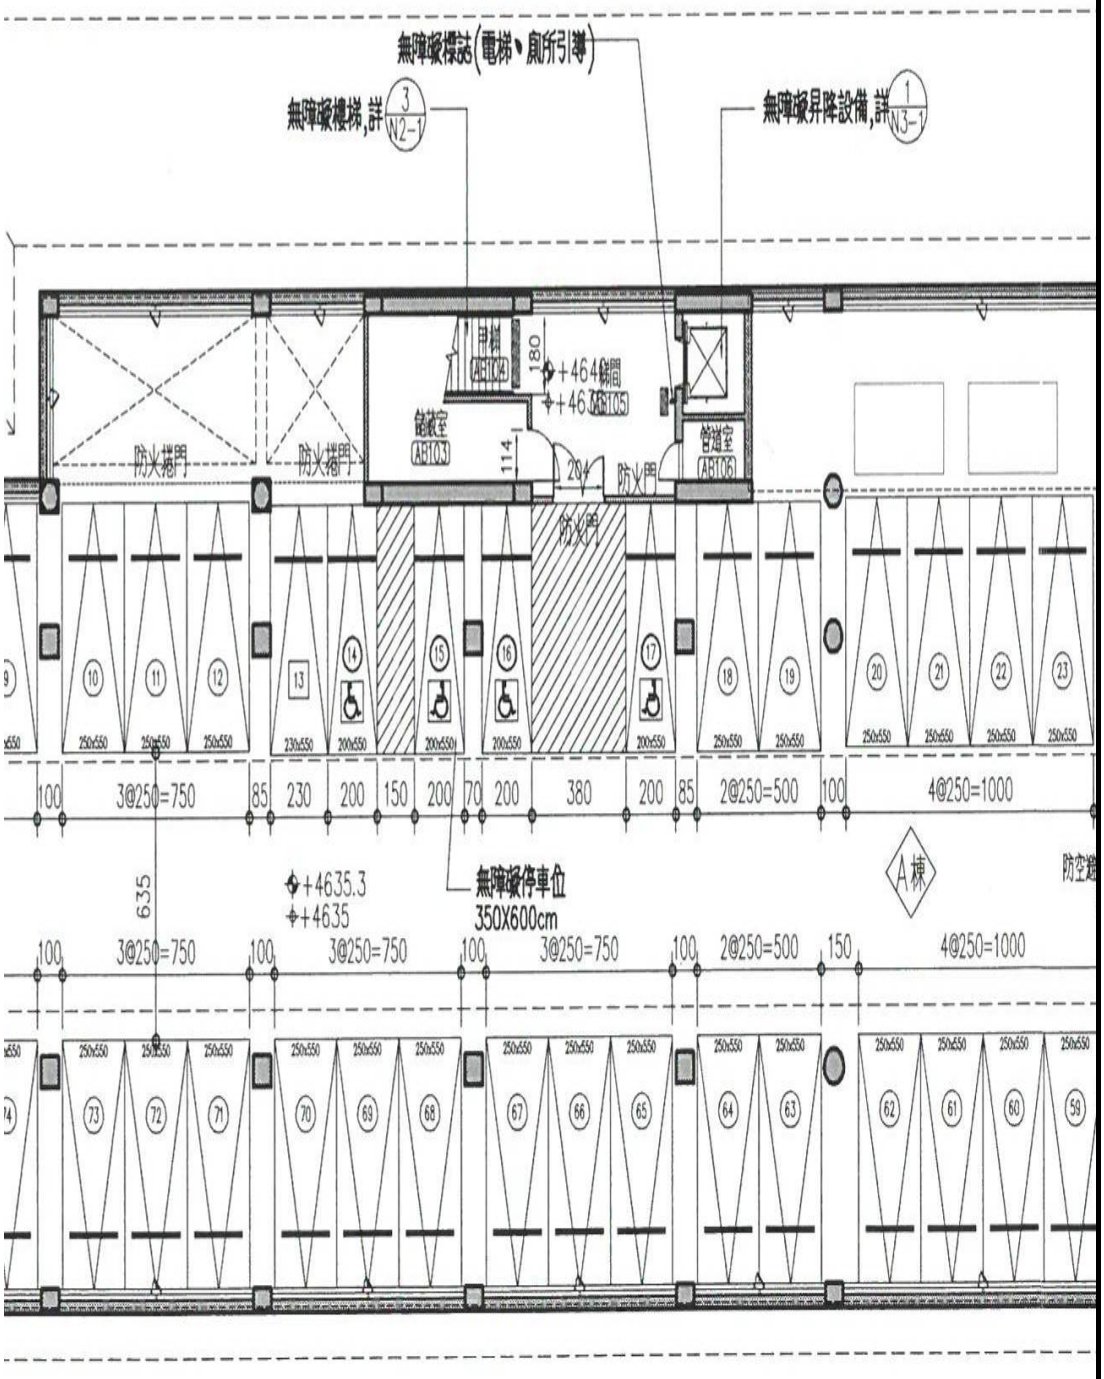
單位別：新竹縣政府	建築物名稱：新竹縣立東興國中		
項次	加分項目說明	加分項目編號	加分 （每項最高 5 分）
3	建築物或建築物基地內增設符合規定之無障礙停車位(法定為 2 處，於地下 1 層增設 3 處，共 5 處)	2-5	+4

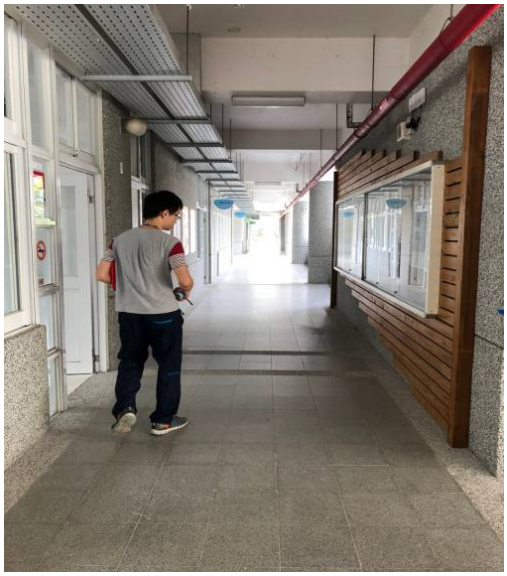
單位別：新竹縣政府	建築物名稱：新竹縣立東興國中		
項次	加分項目說明	加分項目編號	加分（每項最高 5 分）
5	室內出入口寬度全部大於 90 公分（新建建築物）	2-7	+2

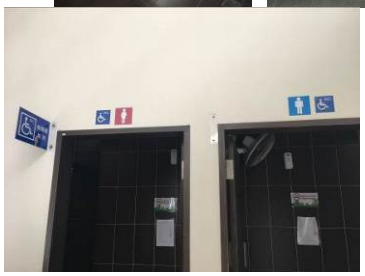
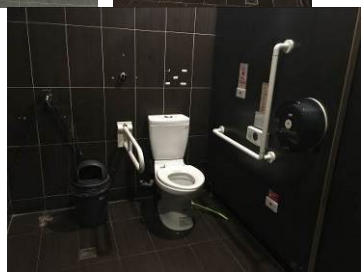
單位別：南投縣政府	建築物名稱：台一楓樺卉館(餐廳)		
項次	加分項目說明	加分項目編號	加分（每項最高 5 分）
1	全區引導設施清楚明確具有整體規劃性且設有全區無障礙設施配置圖	1-1	+2
項次	加分項目說明	加分項目編號	加分（每項最高 5 分）
2	建築物增設符合規定之無障礙廁所（增設 1 處）	2-1	+3

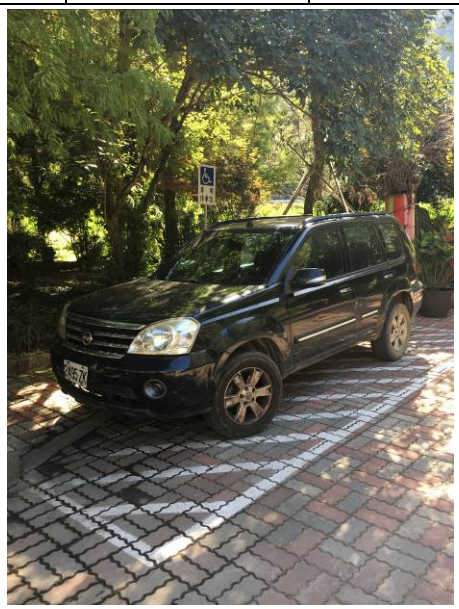
單位別：南投縣政府	建築物名稱：台一楓樺卉館(餐廳)		
項次	加分項目說明	加分項目編號	加分（每項最高 5 分）
3	建築物基地內增設符合規定之無障礙停車位(增設 2 處)	2-5	+3

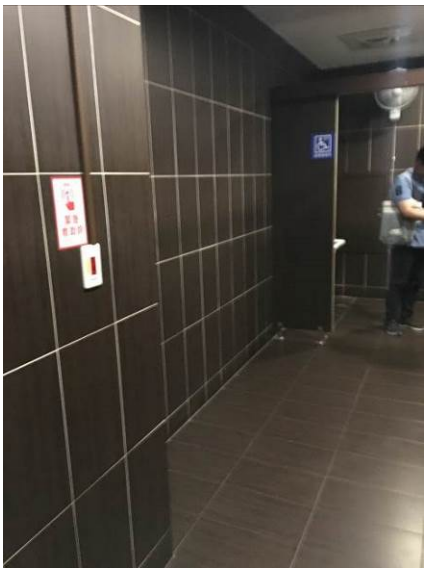
單位別：南投縣政府	建築物名稱：台一楓樺卉館(餐廳)		
項次	加分項目說明	加分項目編號	加分（每項最高 5 分）
5	一般廁所設有緊急求助鈴	2-11	+1

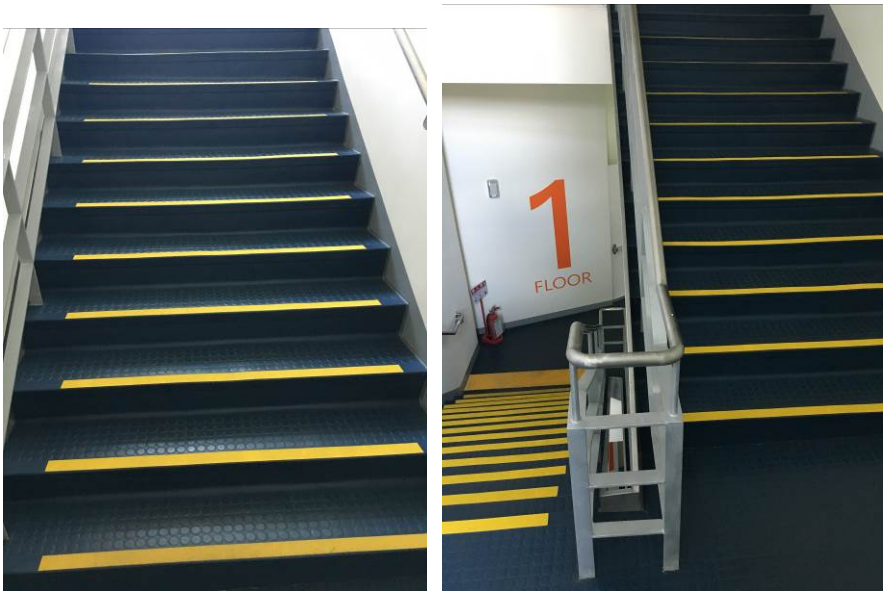
項次	加分項目說明	加分項目編號	加分（每項最高 5 分）
2	於樓梯梯鼻加設不同顏色之警示帶	3-4	+1

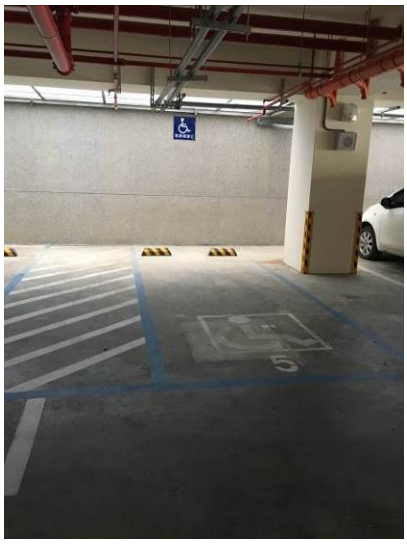
單位別：南投縣政府	建築物名稱：埔基附設長照中心		
項次	加分項目說明	加分項目編號	加分（每項最高 5 分）
3	建築物基地內增設符合規定之無障礙停車位(增設 1 處)	2-5	+2

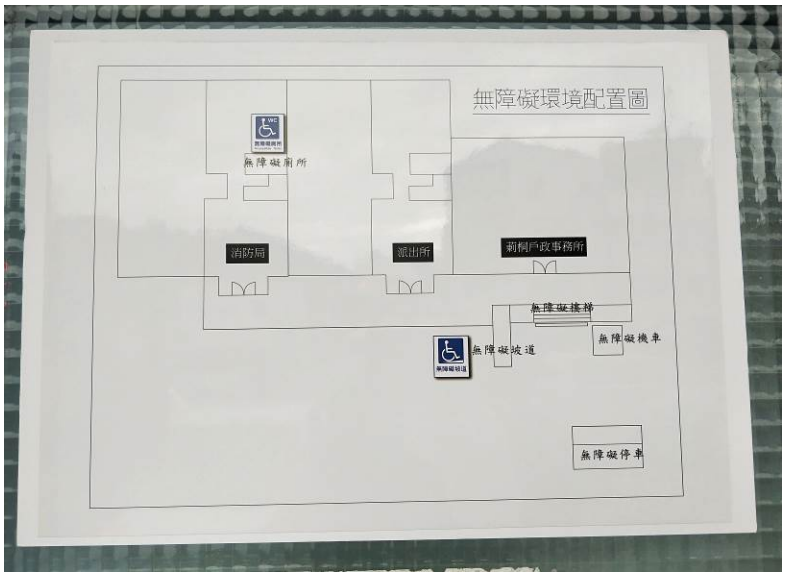
單位別：雲林縣政府	建築物名稱：斗六戶政事務所莉桐辦公室		
項次	加分項目說明	加分項目編號	加分（每項最高 5 分）
1	全區引導設施清楚明確具有整體規劃性且設有全區無障礙設施配置圖	1-1	+2

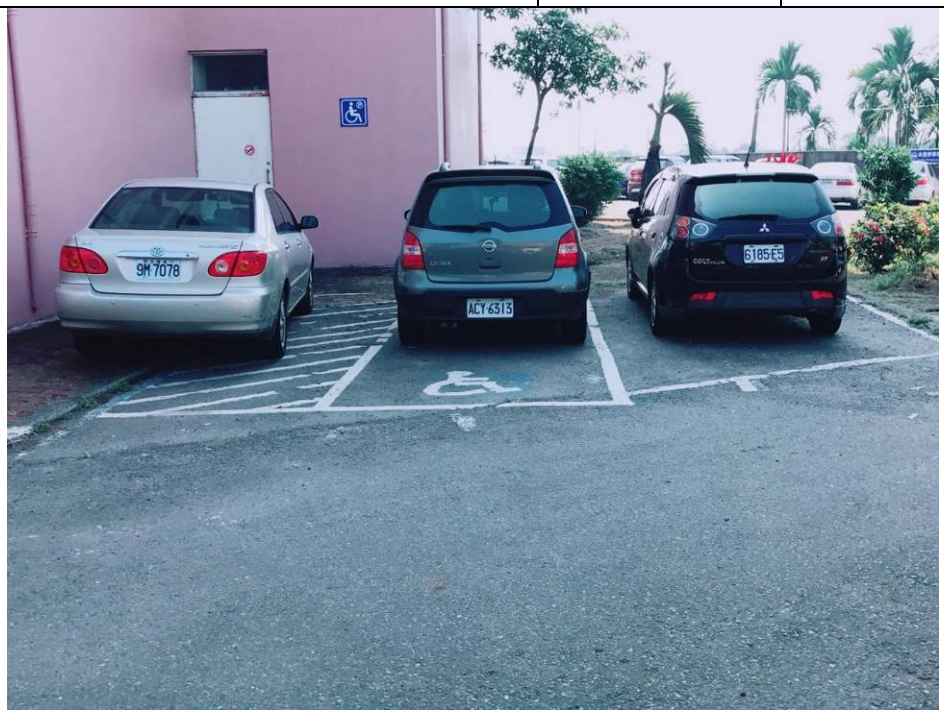
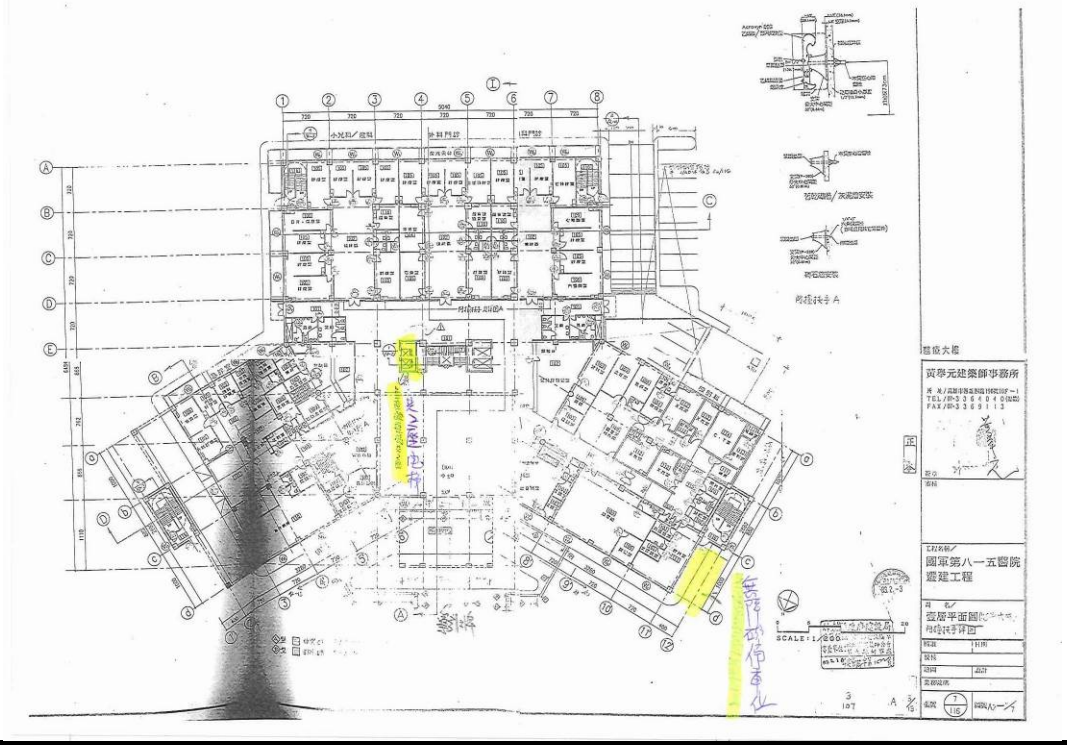
單位別：屏東縣政府	建築物名稱：國軍 815 醫院附設護理之家		
項次	加分項目說明	加分項目編號	加分 （每項最高 5 分）
1	建築物或建築基地內增設符合規定之無障礙停車位(增設一處)	2-5	+2
