107年公共建築物無障礙生活環境及騎樓整平示範計畫業務督導考核

【成 果 報 告】

委託單位： 內 政 部 營 建 署
承辦單位： 財團法人台灣建築中心

中 華 民 國 108 年 1 月

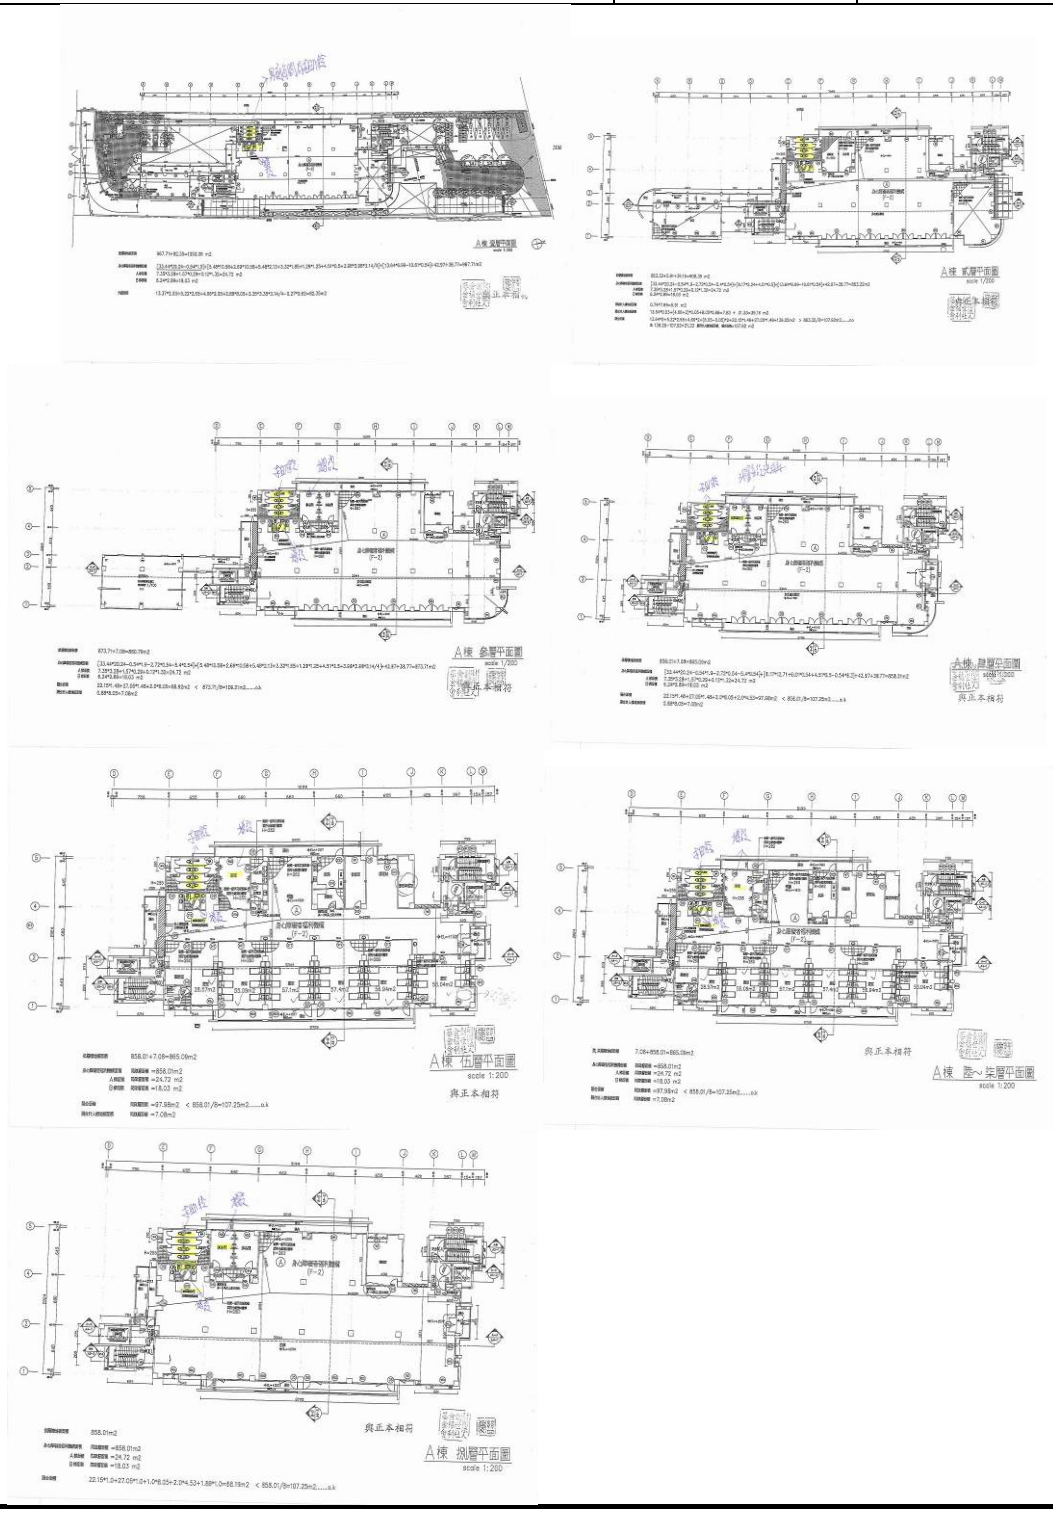
單位別：屏東縣政府	建築物名稱：創世基金會		
項次	加分項目說明	加分項目編號	加分（每項最高 5 分）
1	增設符合規定之無障礙廁所（法定 2 間，增設 4 間）	2-1	+5

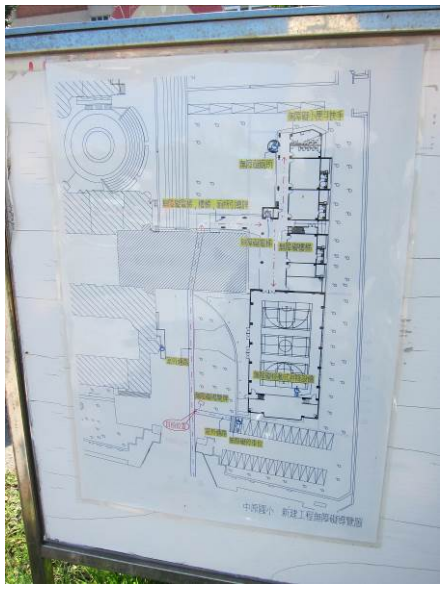
單位別： 花蓮縣政府	建築物名稱：花蓮縣中原國小		
項次	加分項目說明	加分項目編號	加分（每項最高 5 分）
1	設有全區無障礙設施配置圖引導全區無障礙設施位置	1-1	+2

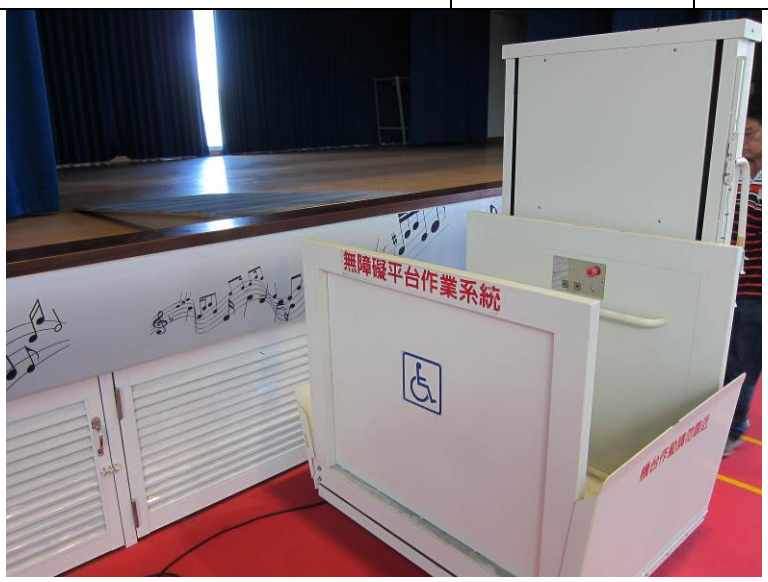
單位別： 花蓮縣政府	建築物名稱：花蓮縣中原國小		
項次	加分項目說明	加分項目編號	加分（每項最高 5 分）
3	舞台、講台設有無障礙昇降機可供行動不便人士上台	2-4	+3

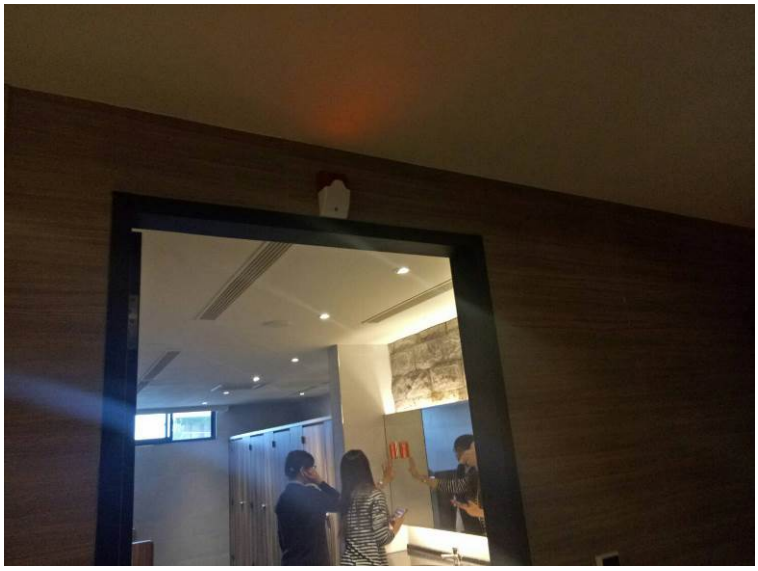
單位別：臺東縣政府	建築物名稱：紅珊瑚旅館新建工程		
項次	加分項目說明	加分項目編號	加分（每項最高 5 分）
1	無障礙廁所、浴室內之衛生紙置放處、衣物置物架、沐浴用品、洗手乳、吹風機及蓮蓬頭固定架等高度距地板面 80 至 100 公分，符合規範附錄之設置標準	1-4	+1
項次	加分項目說明	加分項目編號	加分（每項最高 5 分）
2	一般房間或廁所設有緊急求助鈴	2-11	+1

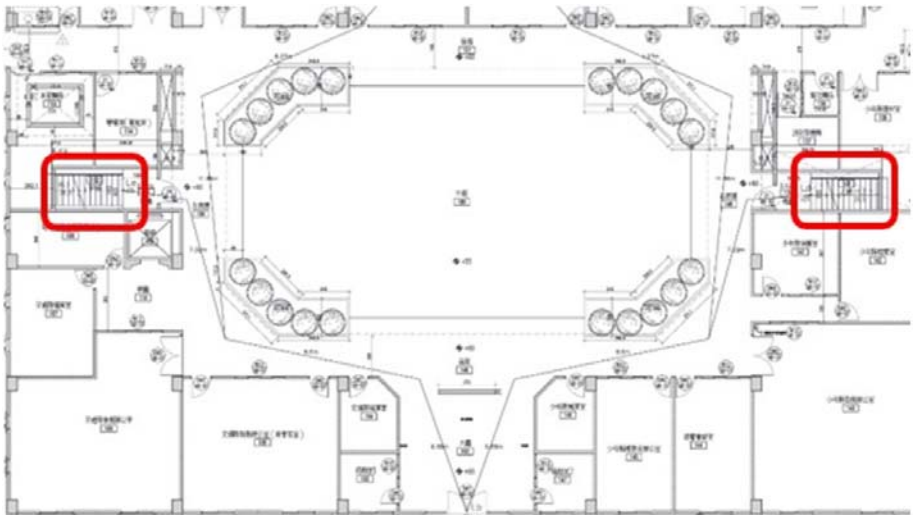
縣市別：金門縣政府	建築物名稱：金門縣警察局綜合行政大樓		
項次	加分項目說明	加分項目編號	加分（每項最高 5 分）
1	主要通路設置服務鈴(非替改)	2-10	+1
項次	加分項目說明	加分項目編號	加分（每項最高 5 分）
2	建築物增設符合規定之無障礙樓梯一處	2-3	+3

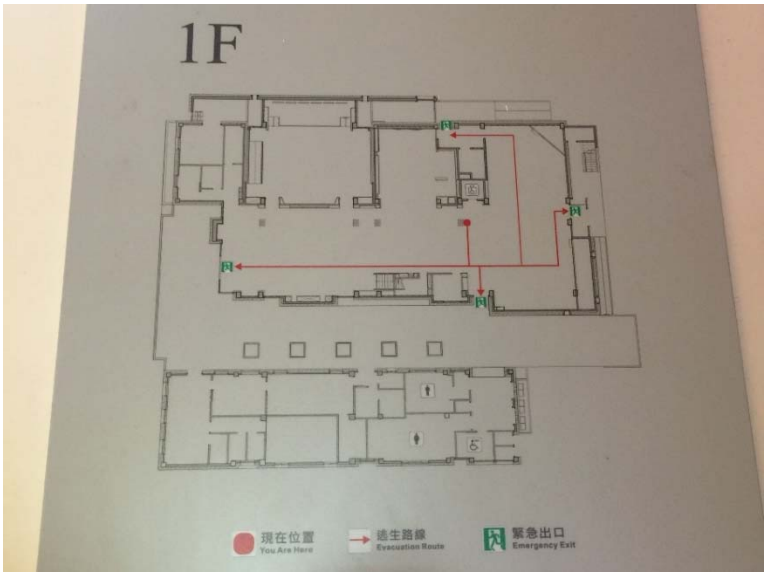
項次	加分項目說明	加分項目編號	加分（每項最高 5 分）
1	全區引導設施清楚明確具有整體規劃性且設有全區無障礙設施配置圖	1-1	+2

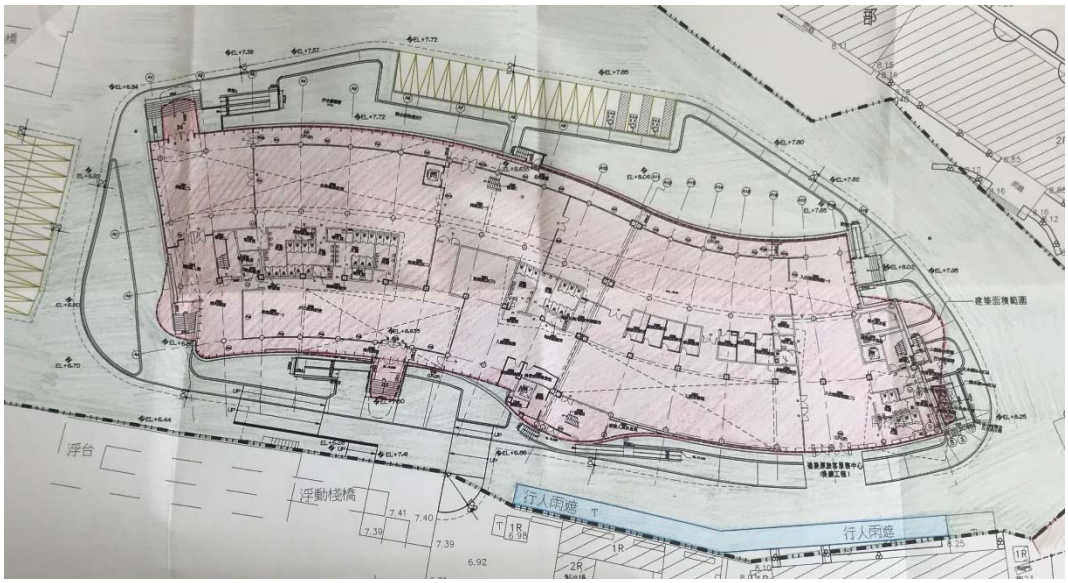
項次	加分項目說明	加分項目編號	加分（每項最高 5 分）
2	建築物或建築基地內增設符合規定之無障礙昇降機	2-2	+2

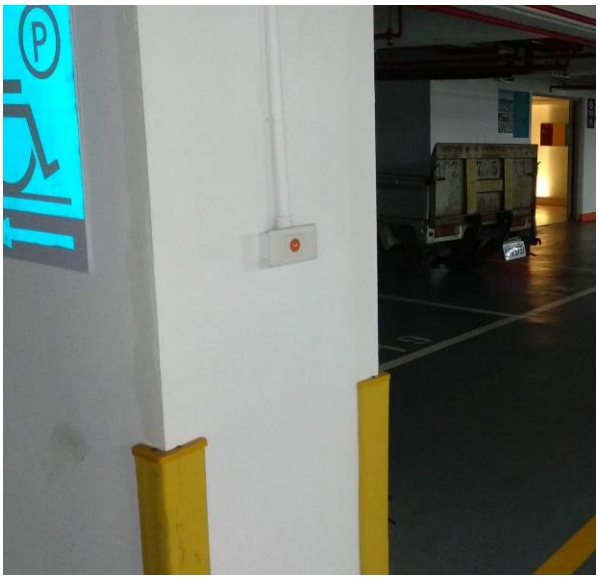
單位別：墾管處	建築物名稱：美棧大街旅館		
項次	加分項目說明	加分項目編號	加分（每項最高 5 分）
1	室內出入口寬度全部大於 90 公分（既有建築物改善）	2-7	+3
項次	加分項目說明	加分項目編號	加分（每項最高 5 分）
2	主要通路設置緊急求助鈴或服務鈴	2-10	+1

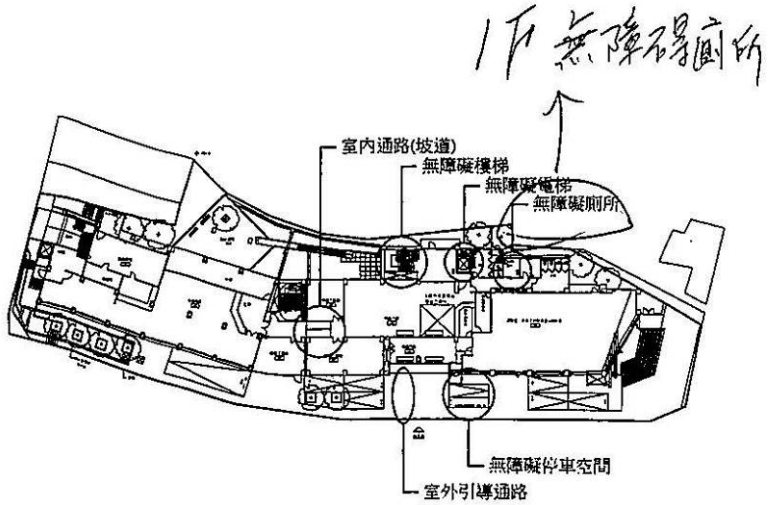
全區(壹層)配置圖

單位別：墾管處	建築物名稱：墾丁天主教中心		
項次	加分項目說明	加分項目編號	加分（每項最高 5 分）
3	建築物增設符合規定之無障礙廁所（法定 1 處，增設 1 處，共 2 處）	2-1	+3

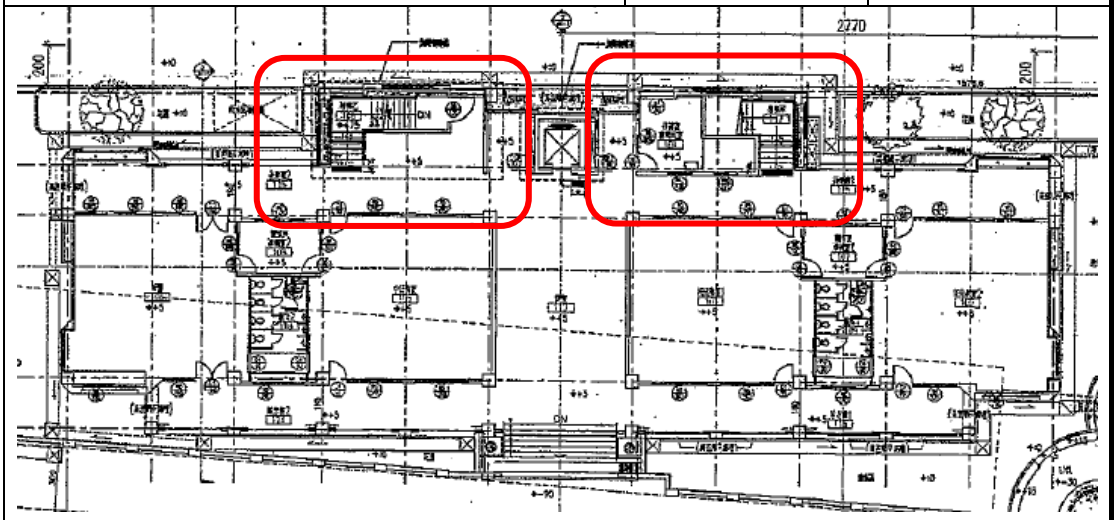
單位別：金管處	建築物名稱：古寧國小		
項次	加分項目說明	加分項目編號	加分（每項最高 5 分）
1	建築物增設符合規定之無障礙樓梯（共二處，增設一處）	2-3	+3

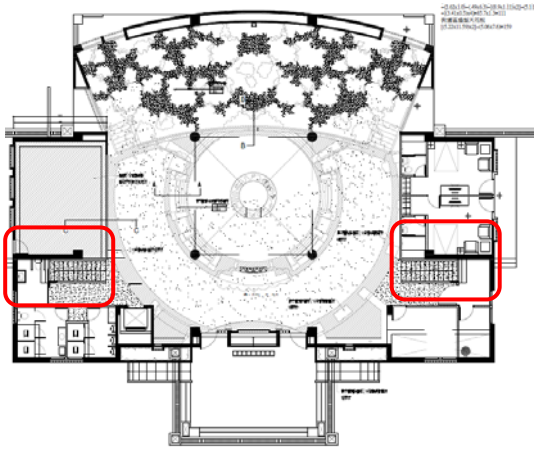
單位別：金管處	建築物名稱：乳山遊客中心		
項次	加分項目說明	加分項目編號	加分（每項最高 5 分）
1	建築物增設符合規定之無障礙樓梯（共二處，增設一處）	2-3	+3

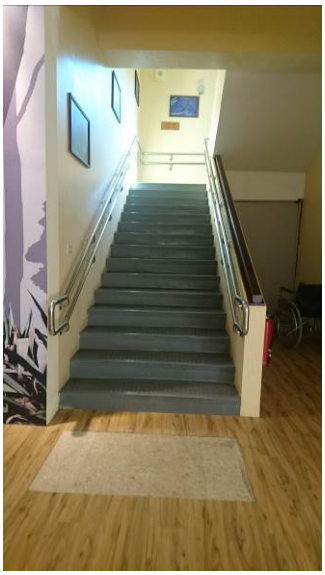
項次	加分項目說明	加分項目編號	加分（每項最高 5 分）
2	樓梯全止滑材質	創新	+1
