# 宜蘭縣冬山鄉美和路二段拓寬工程施工中生態檢核報告

國立宜蘭大學生物資源學院永續景觀研究室

宜蘭縣冬山鄉美和路二段拓寬工程施工期間生態監測記錄表

## 內政部國土署施工階段生態保育措施自主檢查表

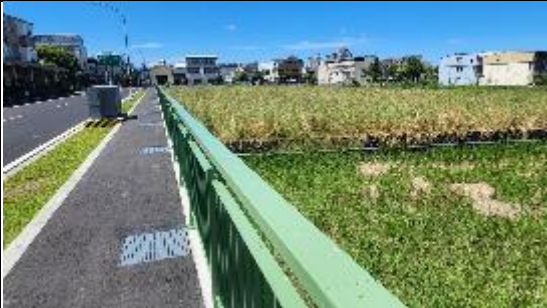
| 項目 | 項次 | 檢查項目 | 抽查結果 | | 尚未執行 | 實際抽查情形 |
|---|---|---|---|---|---|---|
| 生態保育措施 | 1 | 縮小一道路施工時，除施工範圍與工具備材不占用或干擾既有野生動植物棲息地如草溝 | <input checked="" type="checkbox"/> | <input type="checkbox"/> | <input type="checkbox"/> | <p>工程擾動範圍、施工便道與施工資材堆放區皆限於裸露地與施工劃設範圍，已全復原。</p> |

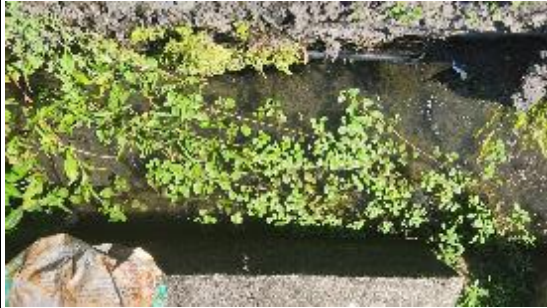
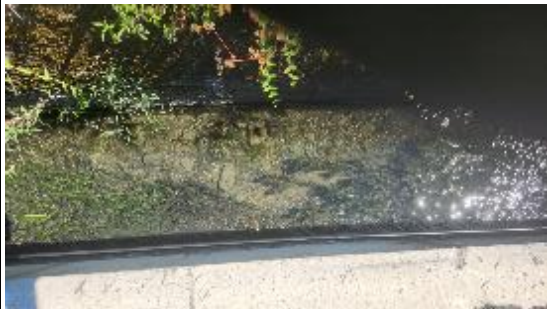
| 項目 | 項次 | 檢查項目 | 抽查結果 | | 尚未執行 | 實際抽查情形 |
|---|---|---|---|---|---|---|
| | 2 | (減輕) 施工期盡量避免水域水質污染 | <input checked="" type="checkbox"/> | <input type="checkbox"/> | <input type="checkbox"/> | <p>台灣水龍在工地旁排水溝首次發現</p> <p>所有灌排水路與兩側水田，水質清澈。新建灌溉溝渠已通水，水質良好。</p> |

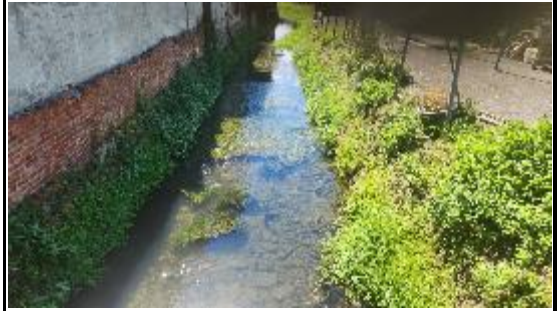
高體鰱鰻記錄水域，因縣府排水施工，重建混凝土結構物，水質維持良好，惟週邊植栽被清除，非本工程造成，另一側(上游)維持良好(上圖)。

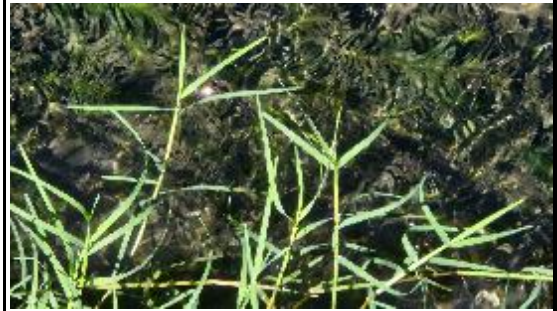
水車前族群在工區下游段已復原。水質佳。

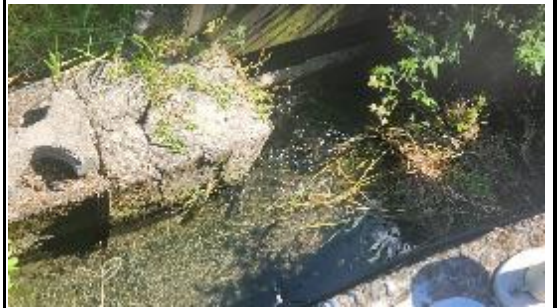
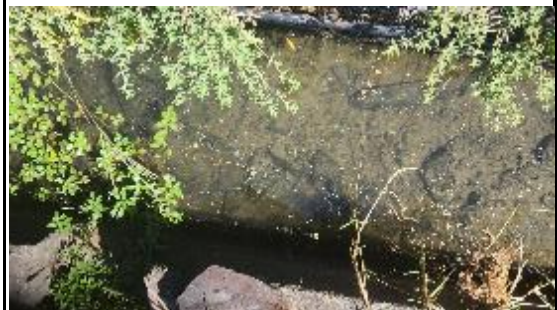
鯰魚記錄水域水質清澈，水量正常。

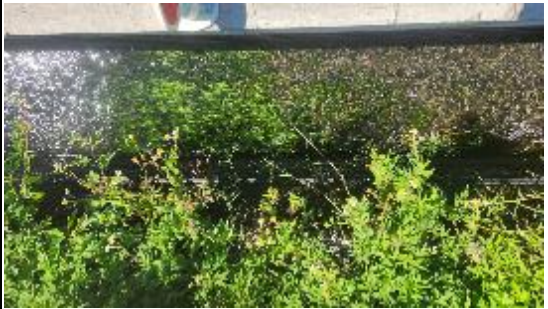
| | | | | | <p>台灣蜆之記錄水域，水質清澈，水量豐沛，美洲苦草、水蘊草、螺貝生存良好。</p> | |

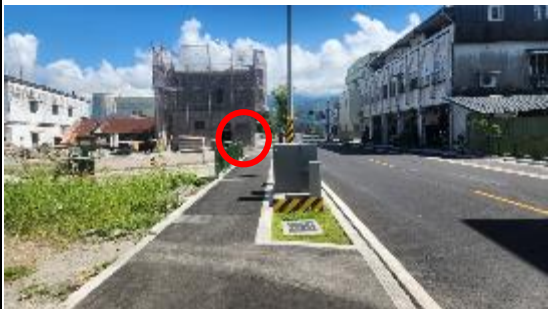
| | | (迴避)保全生態敏感且有關注物種台灣姑婆芋 | ■ | <input type="checkbox"/> | <input type="checkbox"/> | <p>台灣姑婆芋植槽已被拆除，植物已被屋主回收。</p> |

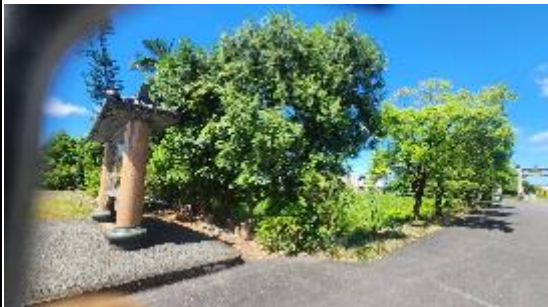
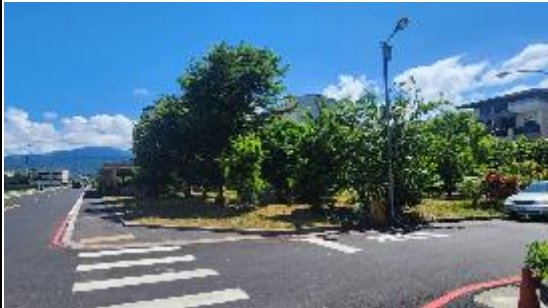
| | | (迴避)保全關注物種台灣尚楠與蘭嶼羅漢松 | ■ | <input type="checkbox"/> | <input type="checkbox"/> | <p>台灣尚楠安好。</p> <p>蘭嶼羅漢松維護良好</p> |

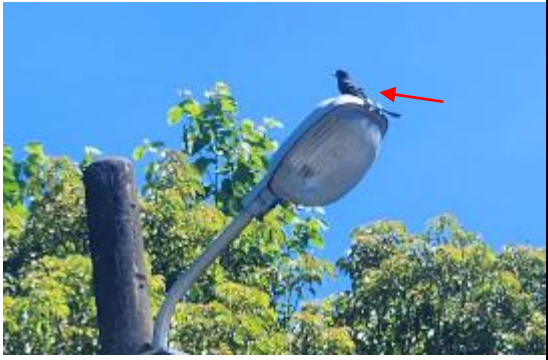
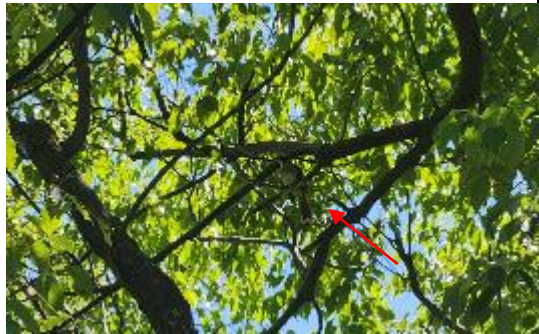
| | | 不在晨昏施工影響野生動物 | ■ | <input type="checkbox"/> | <input type="checkbox"/> | <p>鳥類觀察，記錄 15 種鳥類，麻雀(9 隻次)最多，家八哥(8 隻次)次之，首次發現緋秧雞在道路旁休耕水田內。上圖為大卷尾在路燈上，下圖為白頭翁停棲樟樹上，整體鳥況佳。</p> |

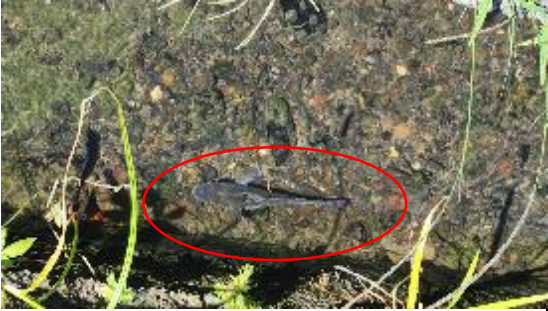
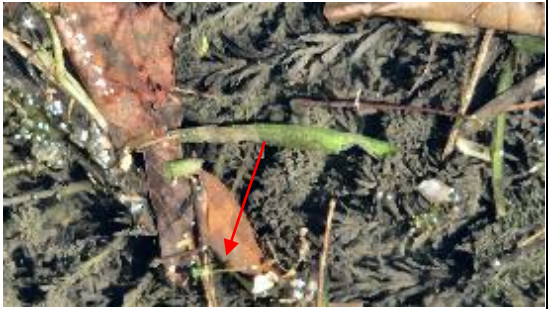
| | | (迴避)不捕捉動物，或採集植物 | ■ | <input type="checkbox"/> | <input type="checkbox"/> | <p>魚多(吳郭魚與泰國鯽)，無人捕撈</p> <p>青紋細蟪 <i>Ischnura senegalensis</i></p> |

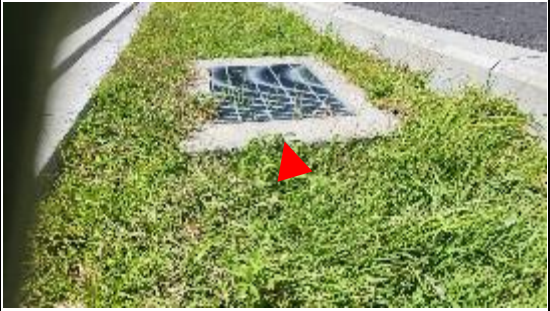
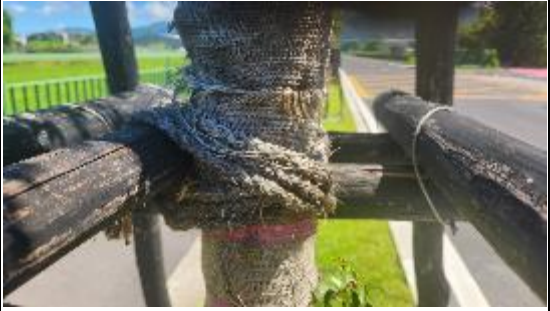
| | | 補償—拓寬若含蓋電纜下地，盡量種植行道樹且以原生樹種為主 | <input checked="" type="checkbox"/> | <input type="checkbox"/> | <input type="checkbox"/> | <p>草溝之施作細部高程變化與國際標準同步。</p> <p>行道樹選用原生種台灣欖，種植 90 株以上，苗木品質良好，成活率將近 100%。植栽工程施工品質佳，不但符合甚至超越公共工程修正後之施工規範。</p> |

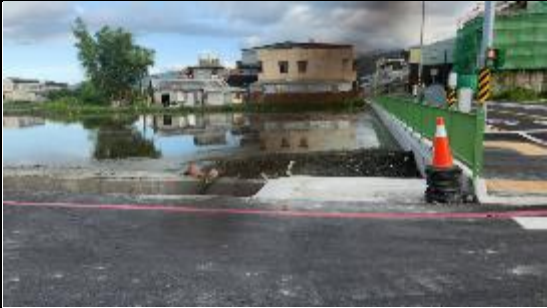
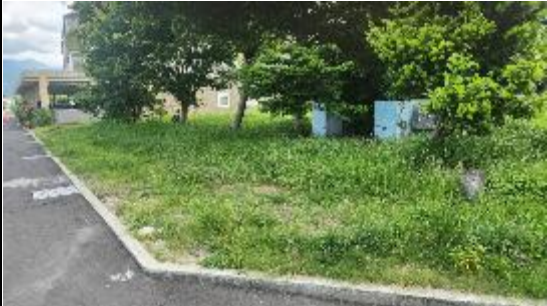
| 項目 | 項次 | 檢查項目 | 抽查結果 | | 尚未執行 | 實際抽查情形 |
|---|---|---|---|---|---|---|
| 生態保育措施 | 1 | 縮小一道路施工時，除施工範圍與工具備材不占用或干擾既有野生動植物棲息地如草溝 | <input checked="" type="checkbox"/> | <input type="checkbox"/> | <input type="checkbox"/> | <p>工程擾動範圍、施工便道與施工資材堆放區皆限於裸露地與施工劃設範圍，已全復原。</p> <p>美和路二段 433 巷小公園人行道旁曾堆置工程材料與堆廢料，已復原。</p> |

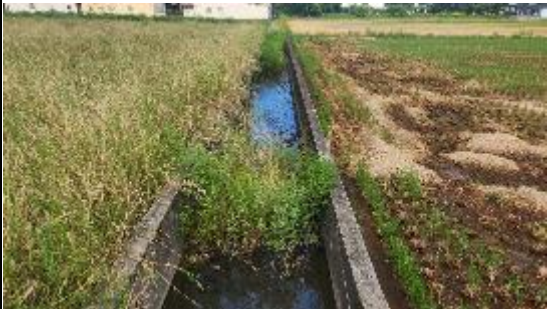
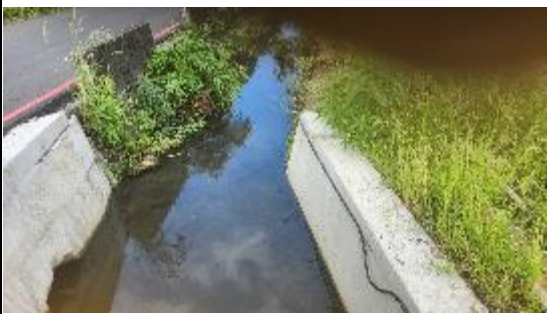
| | | | | | <p>所有灌排水路與兩側水田，水質清澈。新建灌溉溝渠已通水，水質良好。</p> |

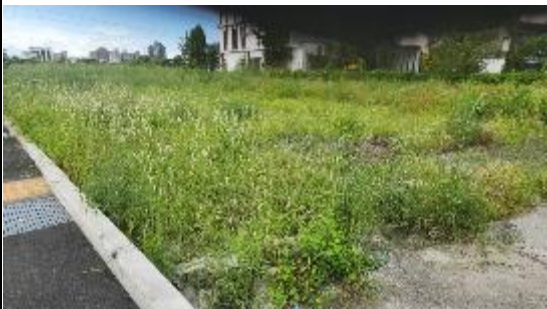
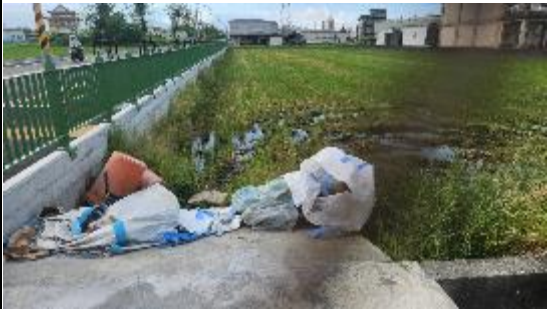
| | | 減少因道路拓寬施工造成之棲地破壞可能性，施工機具車輛選擇裸露地或既有硬鋪面 | ■ | <input type="checkbox"/> | <p>資材機具堆放暫置區已全復原</p> <p>剩一工程垃圾待清。</p> |

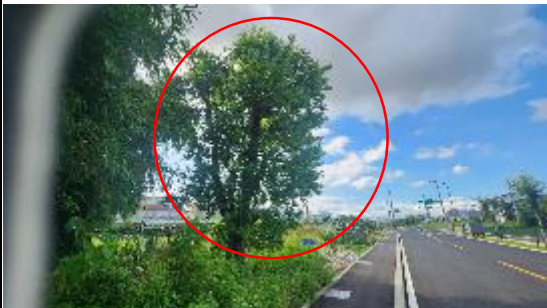
| 生態保全對象 | 3 | (減輕)保全道路邊緣原生喬木 1 株烏柏。<br>—拓寬時兩側之既有原生喬木盡量保留如納入行道樹(就地保留)，如無法就地保留則以全樹移植方式處理 | ■ | <input type="checkbox"/> | <p>保全對象烏柏 1 株， 114.2.7 移植至今已超過一年，復原良好。</p> |

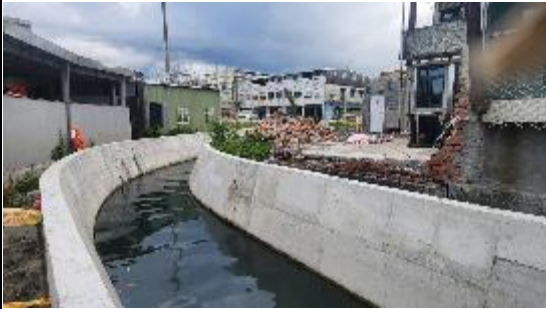
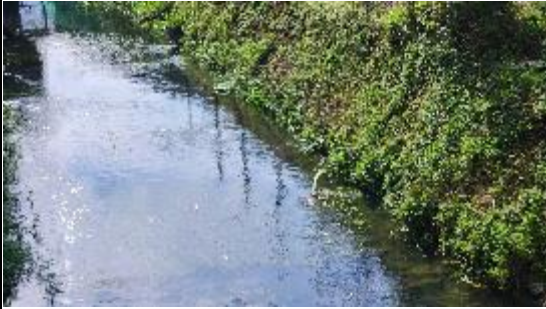
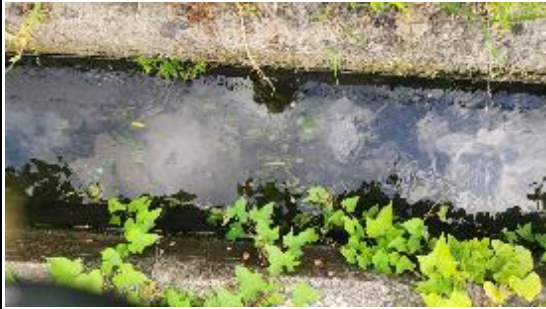
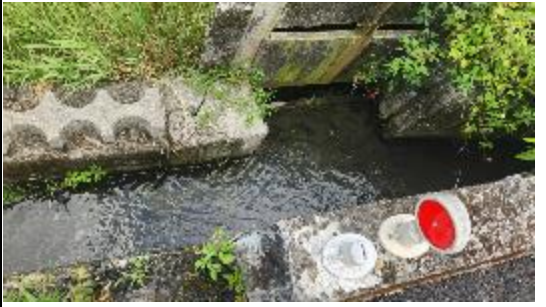
| | | (迴避)保全生態敏感且有關注物種水車前、塘虱與台灣蜆之灌溉溝渠 | ■ | <input type="checkbox"/> | <input type="checkbox"/> | <p>高體鯿鰡記錄水域，因縣府排水施工，重建混凝土結構物，週邊植栽被清除，非本工程造成，另一側(下游)維持良好(上圖)。</p> <p>水車前族群在工區下游段已復原。水質佳。</p> <p>鯰魚記錄水域水質清澈，水量正常。</p> |

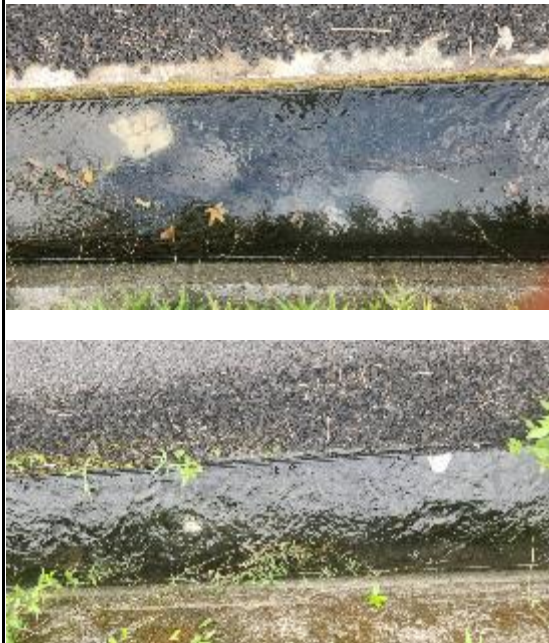
| | | | | | <p>台灣蜆之記錄水域，水質清澈，水量豐沛，美洲苦草、水蘊草、螺貝生存良好。</p> | |

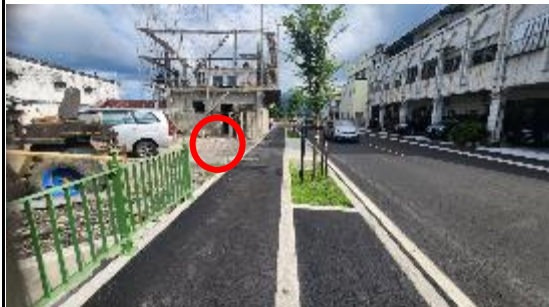
| | | (迴避)保全生態敏感且有關注物種台灣姑婆芋 | ■ | <input type="checkbox"/> | <input type="checkbox"/> | <p>台灣姑婆芋植槽已被拆除，植物已被屋主回收。</p> |

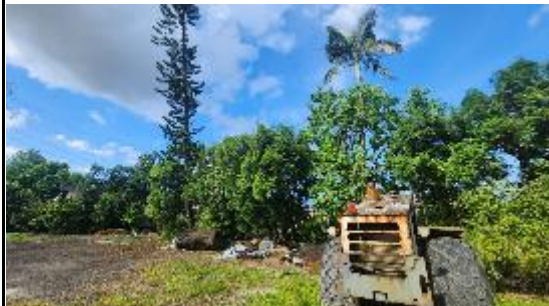
| | | (迴避)保全關注物種台灣尚楠與蘭嶼羅漢松 | ■ | <input type="checkbox"/> | <input type="checkbox"/> | <p>台灣尚楠安好。</p> |

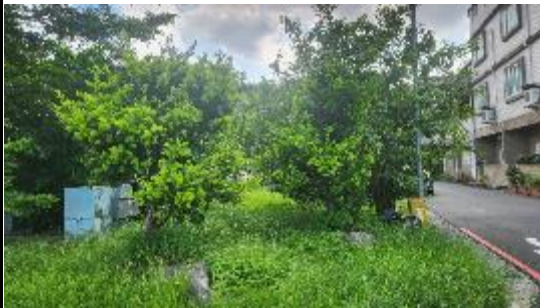
| | | | | | | 蘭嶼羅漢松維護良好 | |

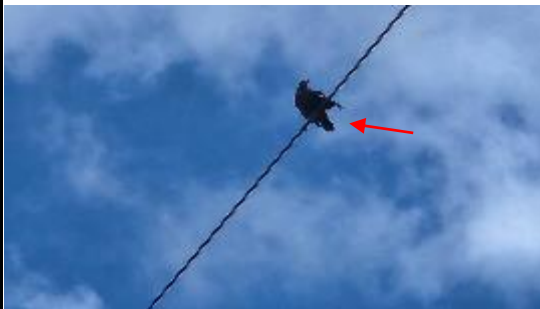
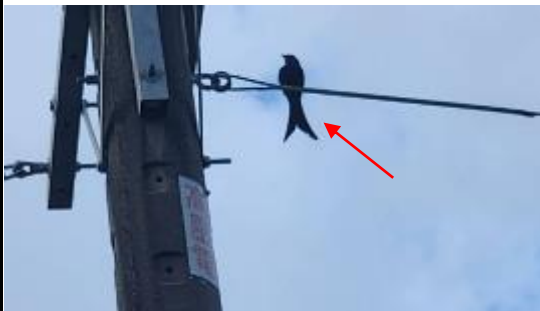
| | | 不在晨昏施工影響野生動物 | ■ | <input type="checkbox"/> | <input type="checkbox"/> | | 鳥類觀察，記錄 14 種鳥類，家八哥最多，家燕次之，上圖為家八哥，下圖為大卷尾停棲電線上，鳥況佳。 |

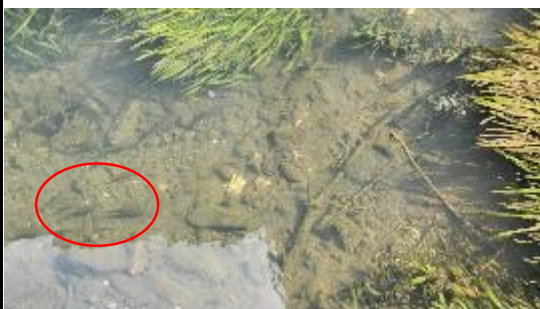
| | | (迴避)不捕捉動物，或採集植物 | ■ | <input type="checkbox"/> | <input type="checkbox"/> | | 魚多(吳郭魚與泰國鯽)，無人捕撈 |

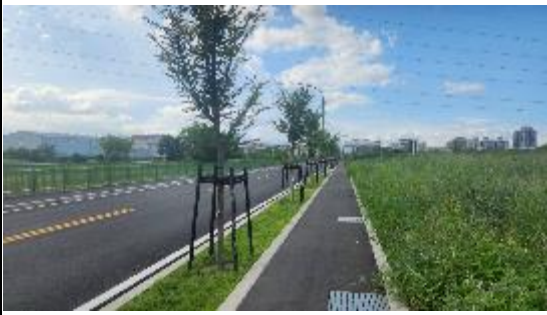
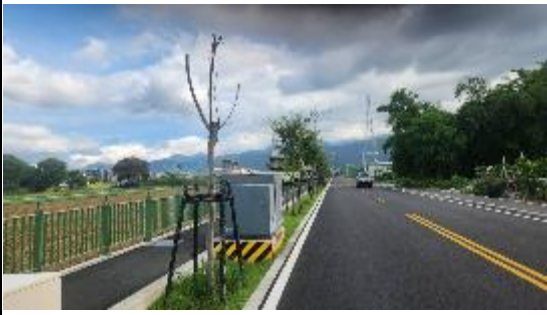
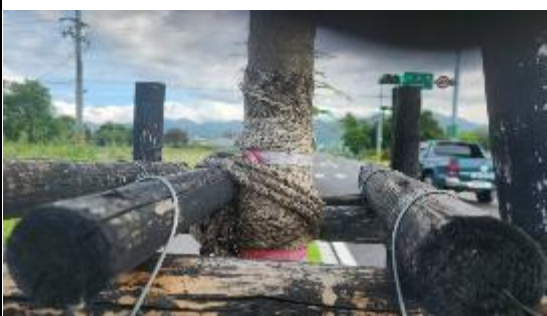
| | | <p>補償—拓寬若含蓋電纜下地，盡量種植行道樹且以原生樹種為主</p> | <input checked="" type="checkbox"/> | <input type="checkbox"/> | <input type="checkbox"/> <div> <p>設計選用原生種台灣欖，種植 90 株以上，苗木品質良好，成活率 99%。</p> <p>植栽工程施工品質佳，皆符合公共工程之施工規範。</p> </div> |

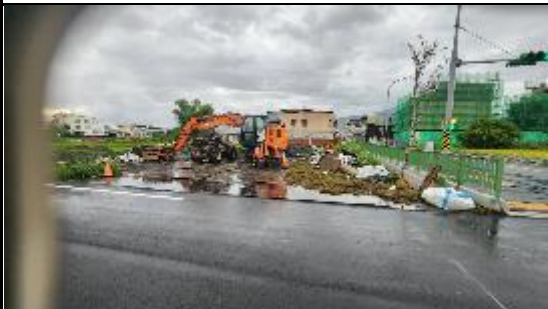
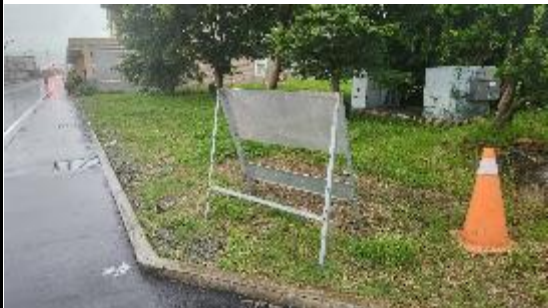
| 項目 | 項次 | 檢查項目 | 抽查結果 | | 尚未執行 | 實際抽查情形 |
|---|---|---|---|---|---|---|
| 生態保育措施 | 1 | 縮小—道路施工時，除施工範圍與工具備材不占用或干擾既有野生動植物棲息地如草溝 | <input checked="" type="checkbox"/> | <input type="checkbox"/> | <input type="checkbox"/> | <p>工程擾動範圍、施工便道與施工資材皆能限於施工劃設範圍，無擴大擾動問題。</p> <p>美和路二段 433 巷小公園人行道旁曾堆置工程材料與堆廢料，已復原。</p> |

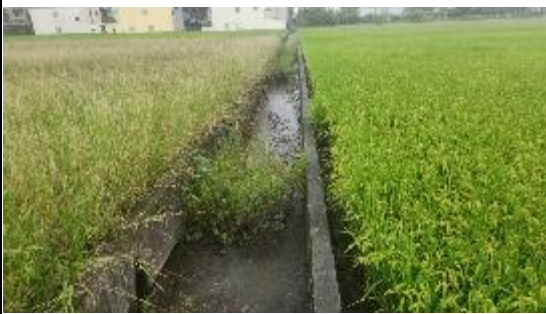
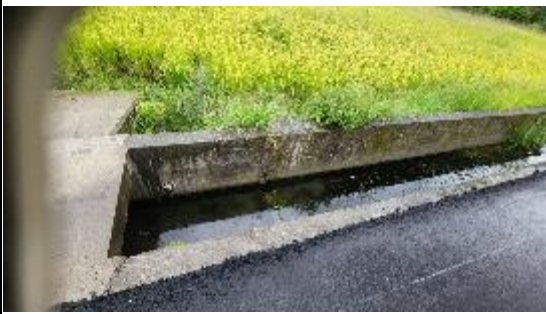
| | 2 | (減輕) 施工期盡量避免水域水質污染 | ■ | <input type="checkbox"/> | <input type="checkbox"/> | <p>所有灌排水路與兩側水田，水質清澈。新建灌溉溝渠已通水，水質良好。</p> |

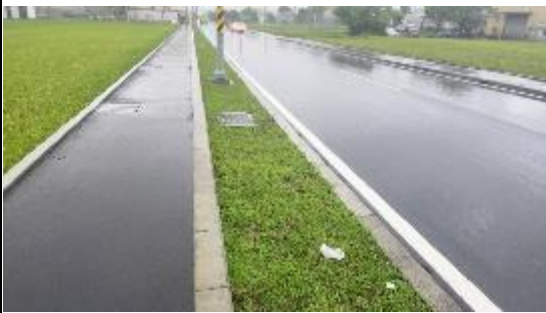
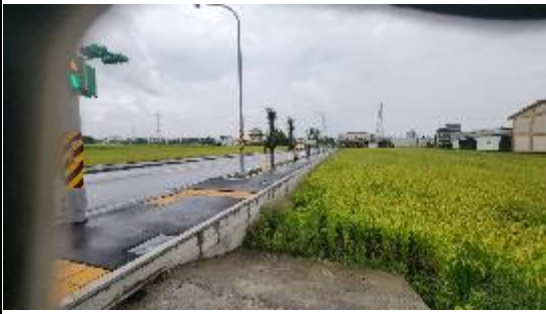
| | | 減少因道路拓寬施工造成之棲地破壞可能性，施工機具車輛選擇裸露地或既有硬鋪面 | ■ | <input type="checkbox"/> | <input type="checkbox"/> | <p>土木工程已近完工，植栽工程也是<br/>施工已完工無機具資材堆放。</p> |

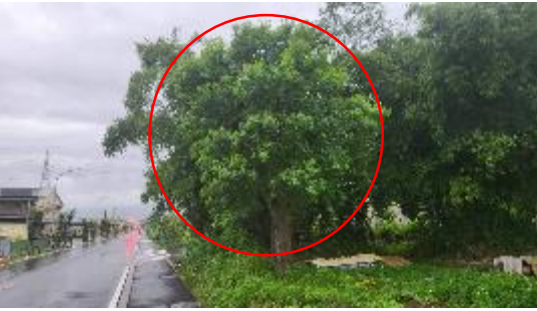
| 生態保全對象 | 3 | (減輕)保全道路邊緣原生喬木 1 株烏柏。<br>—拓寬時兩側之既有原生喬木盡量保留如納入行道樹(就地保留)，如無法就地保留則以全樹移植方式處理 | ■ | □ | □ | <p>保全對象烏柏 1 株， 114.2.7 移植至今已超過一年，復原良好。</p> |

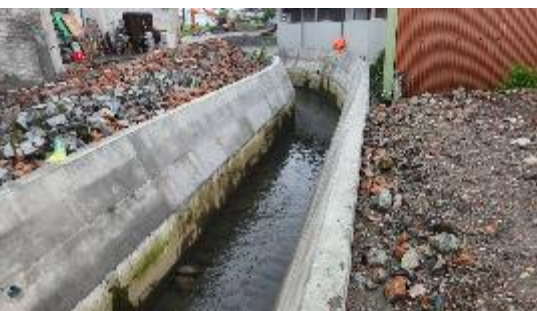
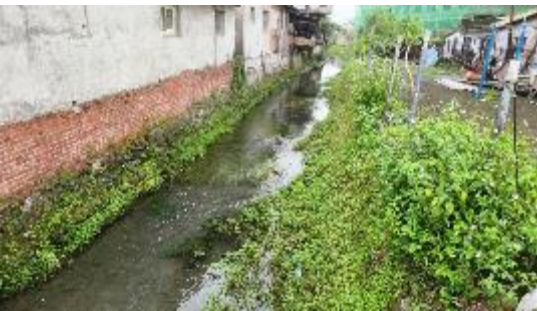
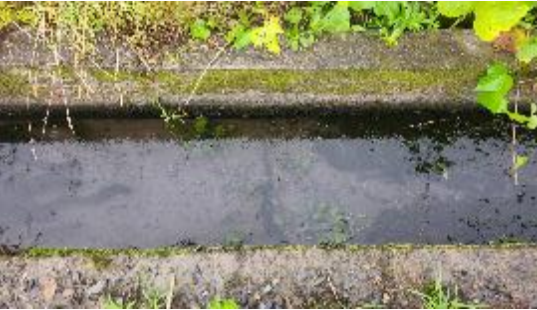
| | | (迴避)保全生態敏感且有關注物種水車前、塘虱與台灣蜆之灌溉溝渠 | ■ | □ | □ | <p>高體鯉鰻記錄水域，因縣府排水施工，重建混凝土結構物，週邊植栽被清除，非本工程造成，另一側維持良好(上圖)。</p> <p>水車前族群在工區下游段已復原。水質佳，水量逢水稻乳熟期水量銳減。</p> |

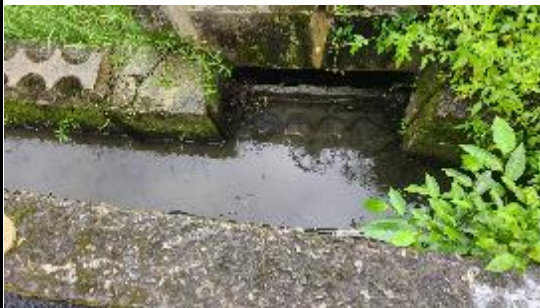
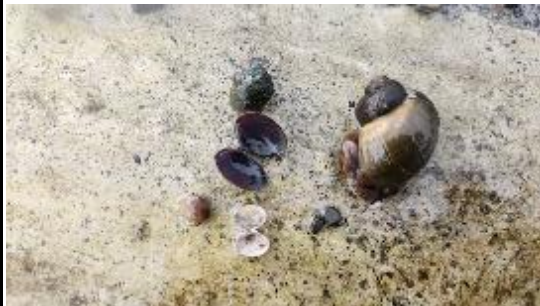
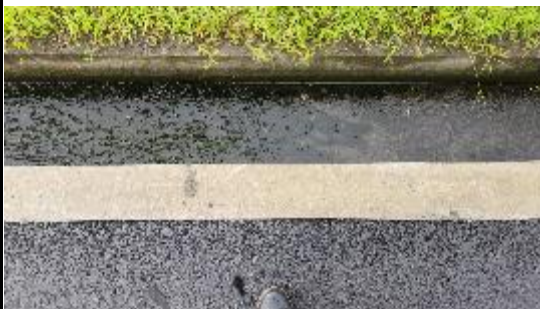
| | | | | | <p>鯰魚記錄水域水質清澈，水量偏低。</p> <p>台灣蜆之記錄水域，水質清澈，水量豐沛，美洲苦草、水蘊草、螺貝生存良好。</p> |

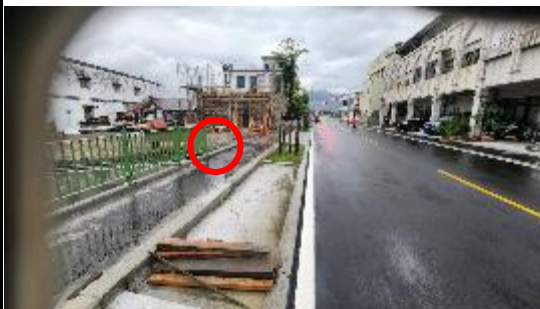
| | | (迴避)保全生態敏感且有關注物種台灣姑婆芋 | ■ | □ □ | <p>台灣姑婆芋植槽已被拆除，植物已被屋主回收。</p> |

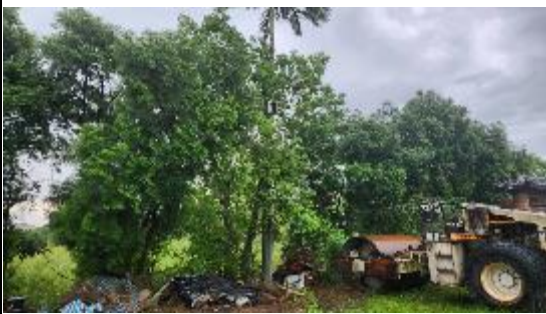
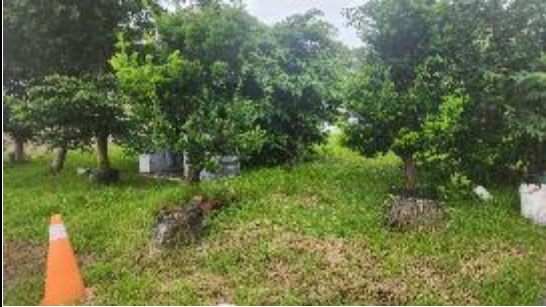
| | | (迴避)保全關注物種台灣<br>肖楠與蘭嶼羅漢松 | ■ | <input type="checkbox"/> | <input type="checkbox"/> | <p>台灣肖楠安好。</p> <p>蘭嶼羅漢松維護良好</p> |

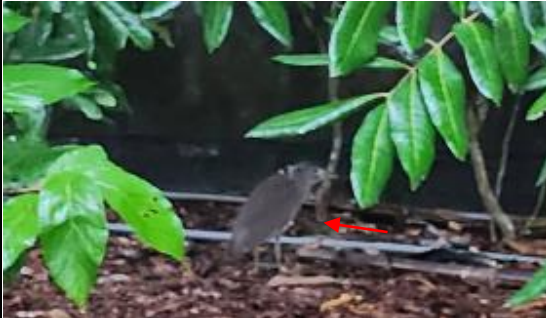
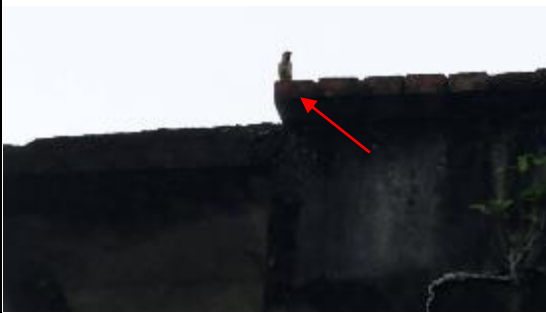
| | | 不在晨昏施工影響野生動物 | ■ | <input type="checkbox"/> | <input type="checkbox"/> | <p>鳥類觀察，記錄 15 種鳥類，家八哥最多，家燕次之，上圖為黑冠麻鷺，下圖為麻雀停棲屋頂上，雖雨天，鳥況佳。</p> |

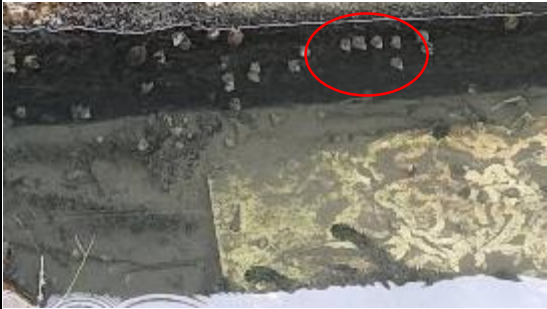
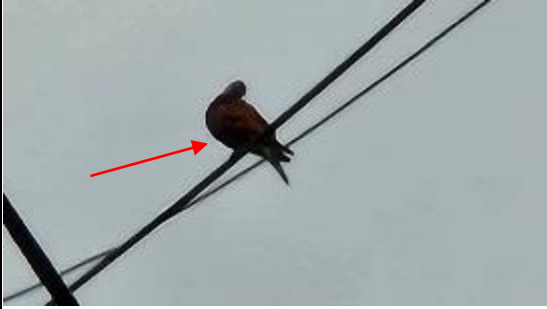
| | | (迴避)不捕捉動物，或採集植物 | <input checked="" type="checkbox"/> | <input type="checkbox"/> | <input type="checkbox"/> | <p>田螺多，無人採集</p> <p>紅鳩。</p> |

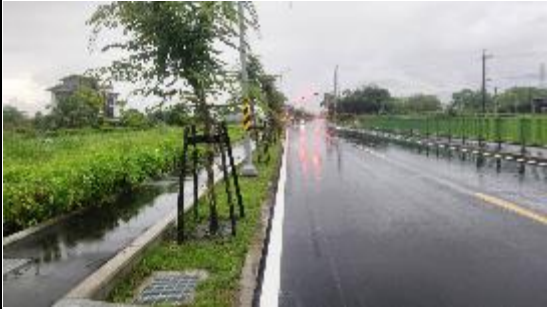
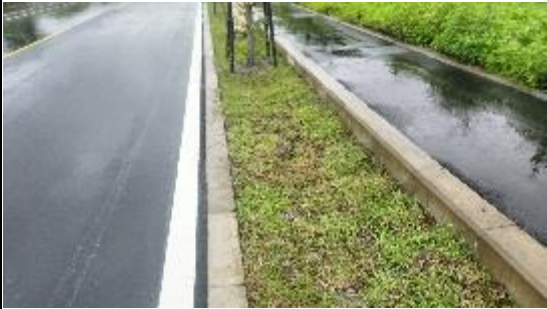
| | | 補償—拓寬若含蓋電纜下地，盡量種植行道樹且以原生樹種為主 | <input checked="" type="checkbox"/> | <input type="checkbox"/> | <input type="checkbox"/> | <p>設計選用原生種台灣欖，種植 90 株，苗木品質良好，成活率 100%。</p> <p>草溝設計符合氣候韌性國際潮流，也具補償意義。</p> |

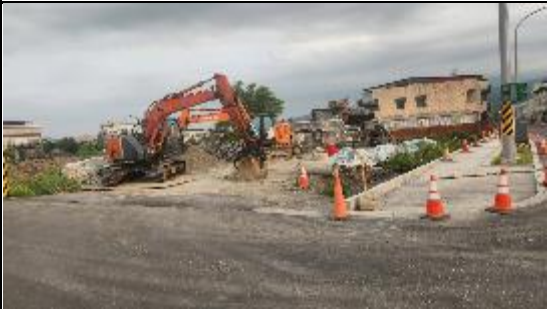
| 項目 | 項次 | 檢查項目 | 抽查結果 | | 尚未執行 | 實際抽查情形 |
|---|---|---|---|---|---|---|
| 生態保育措施 | 1 | 縮小—道路施工時，除施工範圍與工具備材不占用或干擾既有野生動植物棲息地如草溝 | <input checked="" type="checkbox"/> | <input type="checkbox"/> | <input type="checkbox"/> | <p>工程擾動範圍、施工便道與施工資材皆能限於施工劃設範圍，無擴大擾動問題。</p> |

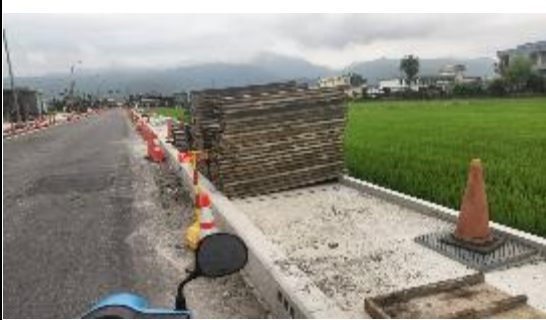
| | | 減少因道路拓寬施工造成之棲地破壞可能性，施工機具車輛選擇裸露地或既有硬鋪面 | ■ | <input type="checkbox"/> | <input type="checkbox"/> | <p>選擇最小環境衝擊位置與占用面積，置放機具材料。</p> |

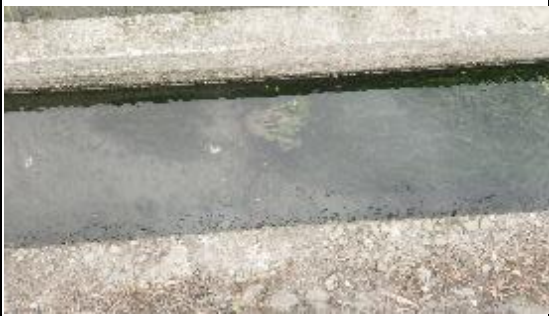
| | | | | | <p>水車前族群在工區下游段有復原跡象。水質佳，水量逢插秧期十分豐沛。</p> |

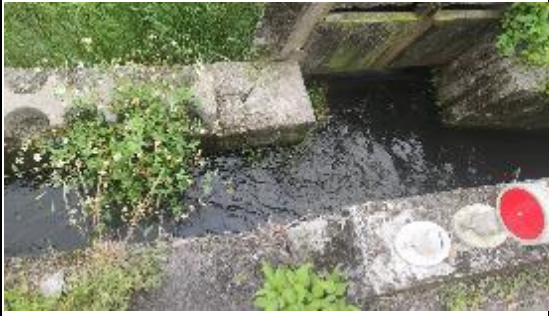
| | | | | | <p>鯰魚記錄水域水質清澈，水量正常。</p> |

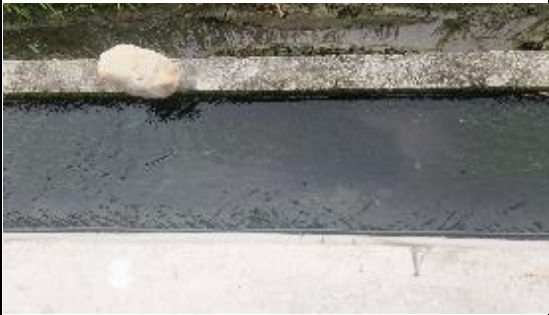
| | | | | | <p>台灣蜆之記錄水域，水質清澈，水量豐沛，美洲苦草、水蘊草、螺貝生存良好。</p> |

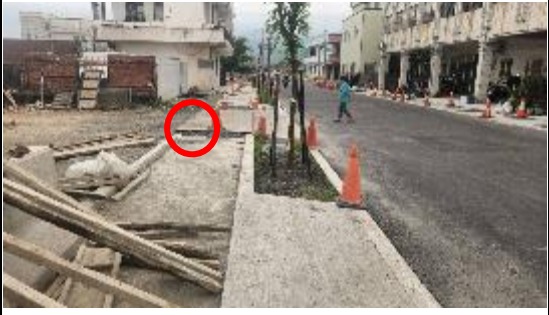
| | | (迴避)保全生態敏感且有關注物種台灣姑婆芋 | ■ | □ □ | <p>台灣姑婆芋植槽已被拆除，植物已被屋主回收。</p> |

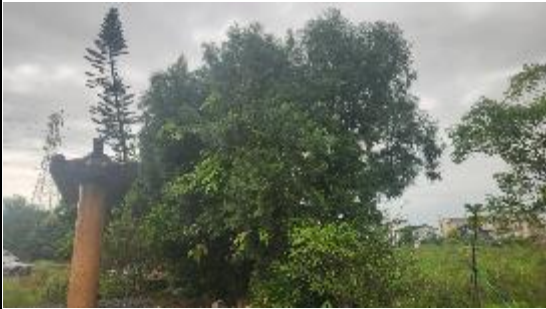
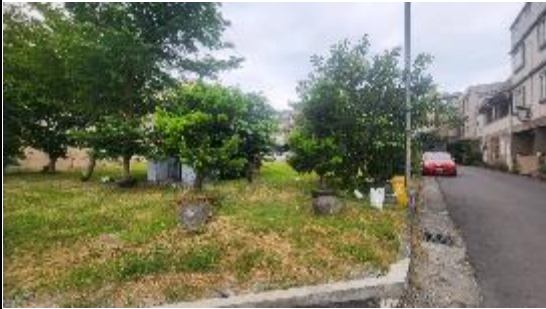
| | | (迴避)保全關注物種台灣<br>尚楠與蘭嶼羅漢松 | ■ | <input type="checkbox"/> | <input type="checkbox"/> | <p>台灣尚楠安好。</p> <p>蘭嶼羅漢松維護良好</p> |

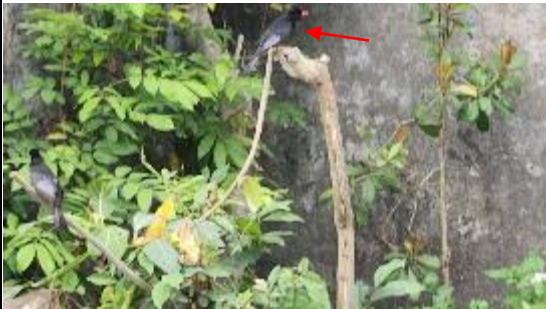
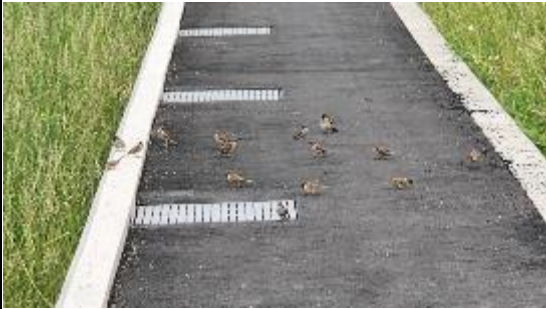
| | | 不在晨昏施工影響野生動物 | ■ | <input type="checkbox"/> | <input type="checkbox"/> | <p>鳥類觀察，記錄 11 種鳥類，家八哥最多，麻雀次之，上圖為紅嘴黑鴨，下圖有麻雀停棲步道上，鳥況佳。</p> |

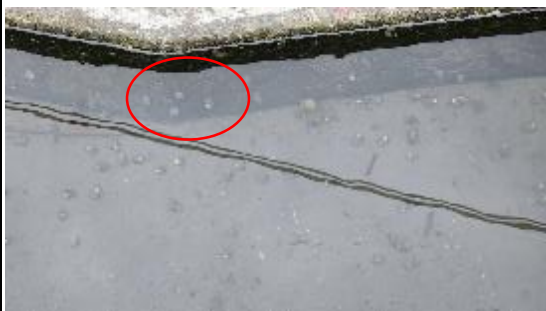
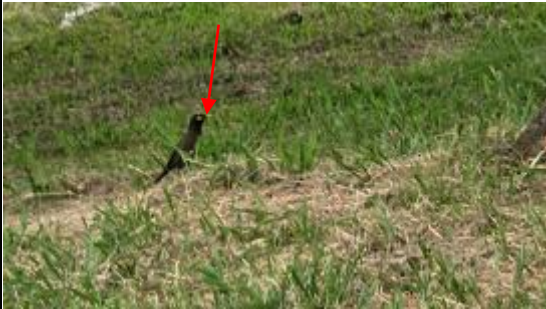
| | | (迴避)不捕捉動物，或採集植物 | ■ | <input type="checkbox"/> | <input type="checkbox"/> | <p>田螺多，無人採集</p> <p>家八哥很多。</p> |

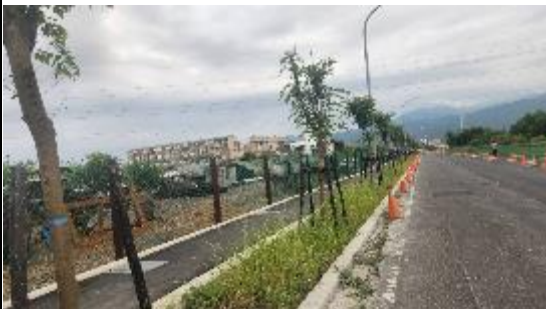
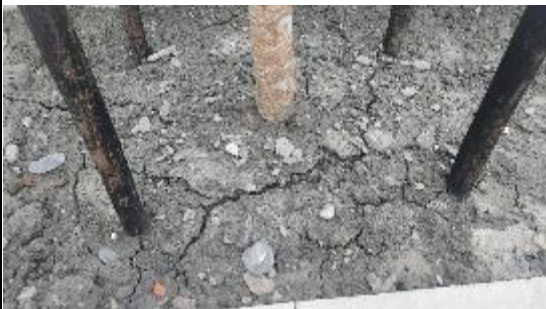
| | | 補償—拓寬若含蓋電纜下地，盡量種植行道樹且以原生樹種為主 | ■ | <input type="checkbox"/> | <input type="checkbox"/> | <p>設計選用原生種台灣欖，預計種植 90 株，苗木品質良好，種植與捆綁固定方法正確，符合專業業。株距合宜。</p> <p>部分植株種植稍深，根圈建議稍補充有機肥。</p> |

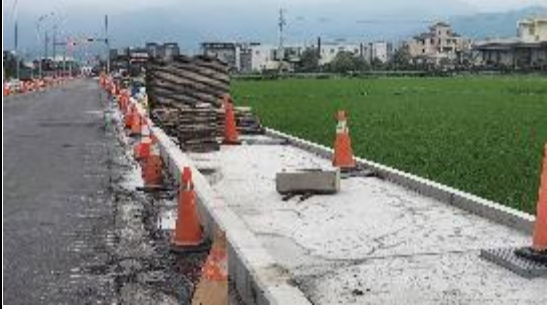
| 項目 | 項次 | 檢查項目 | 抽查結果 | | 尚未執行 | 實際抽查情形 |
|---|---|---|---|---|---|---|
| 生態保育措施 | 1 | 縮小一道路施工時，除施工範圍與工具備材不占用或干擾既有野生動植物棲息地如草溝 | <input checked="" type="checkbox"/> | <input type="checkbox"/> | <input type="checkbox"/> | <p>工程擾動範圍、施工便道與施工資材皆能限於施工劃設範圍，無擴大擾動問題。</p> |

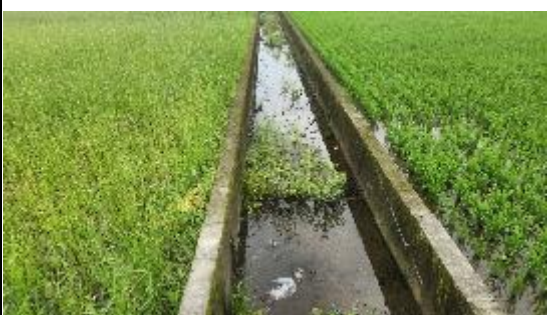
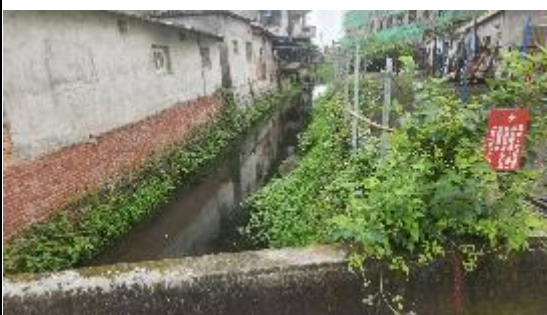
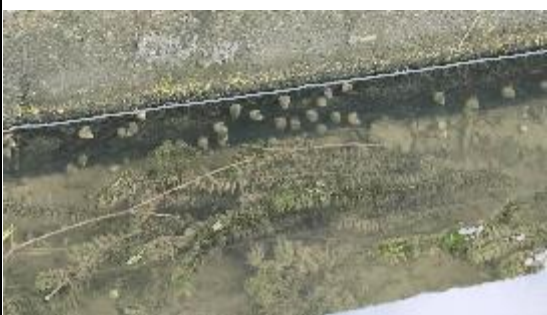
| 2 | (減輕) 施工期盡量避免水域水質污染 | ■ | □ | □ | <p>所有灌排水路與兩側水田，水質水量與連通性全部良好正常。</p> |

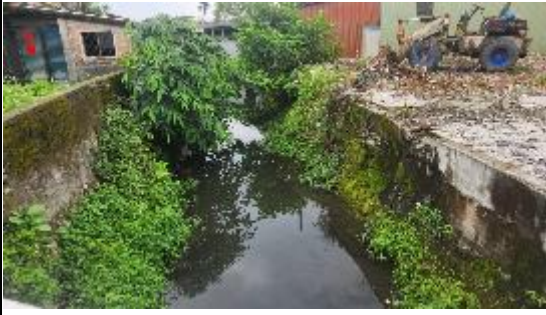
| | | (迴避)保全生態敏感且有關注物種水車前、塘虱與台灣蜆之灌溉溝渠 | ■ | <input type="checkbox"/> | <input type="checkbox"/> | <p>高體鯉鰻記錄水域，逢施工段落因拓寬需求，增建混凝土結構物，但週邊植栽維護良好。</p> |

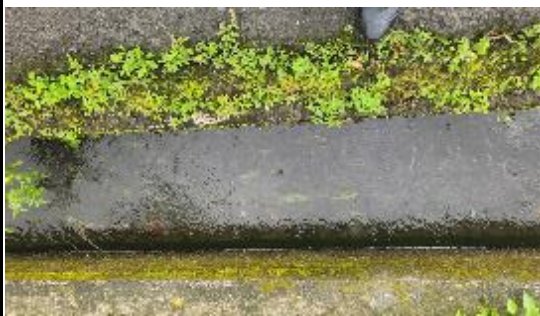
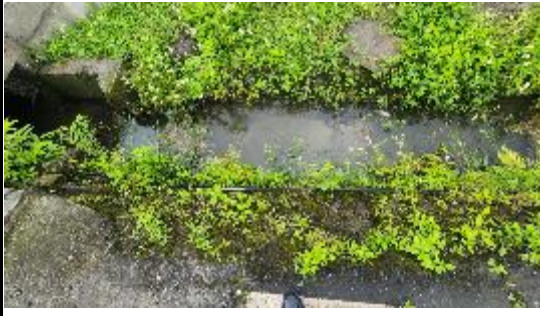
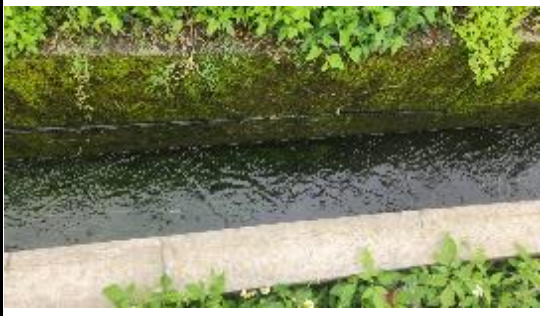
| | | | | | <p>水車前族群在工區下游段有復原跡象。水質佳，水量逢插秧期十分豐沛。</p> <p>鯰魚記錄水域水質清澈，水量正常。</p> <p>台灣蜆之記錄水域，水質清澈，水量豐沛，美洲苦草、水蘊草、螺貝生存良好。</p> |

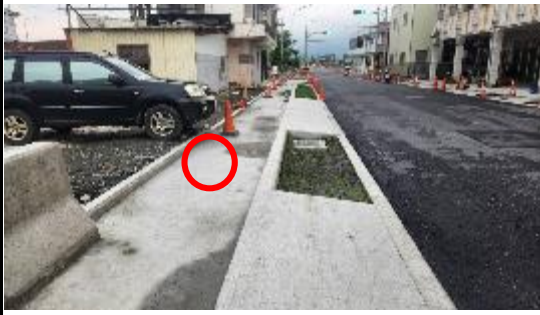
| | | (迴避)保全生態敏感且有關注物種台灣姑婆芋 | ■ | □ | □<br> <p>台灣姑婆芋植槽已被拆除，植物已被屋主回收。</p> |

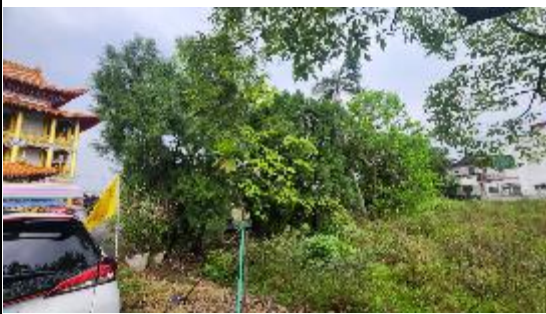
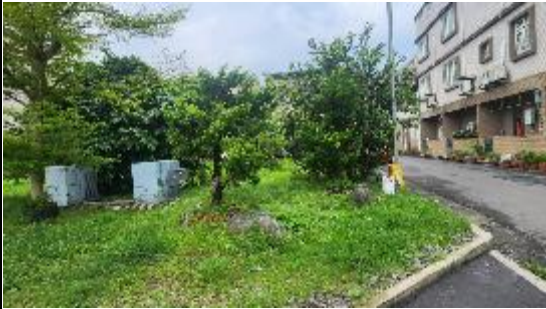
| | | (迴避)保全關注物種台灣<br>尚楠與蘭嶼羅漢松 | ■ | <input type="checkbox"/> | <input type="checkbox"/> | <p>台灣尚楠安好。</p> <p>蘭嶼羅漢松維護良好</p> |

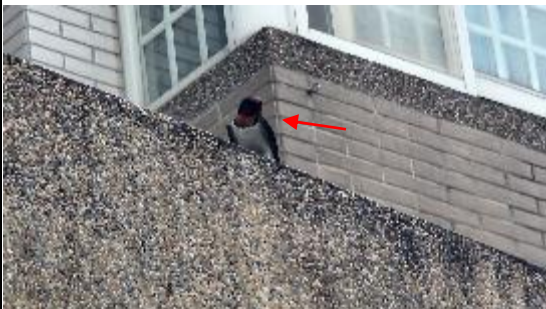
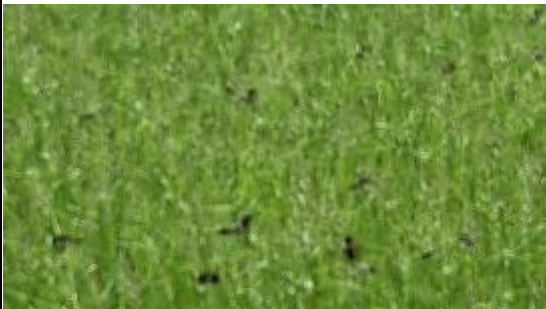
| | | 不在晨昏施工影響野生動物 | ■ | <input type="checkbox"/> | <input type="checkbox"/> | <p>鳥類觀察，記錄 12 種鳥類，麻雀最多，家燕次之，上圖為家燕停棲建物上，下圖有十幾隻麻雀與黑頭文鳥正啄食台灣野稗(休耕水田)，鳥況佳。</p> |

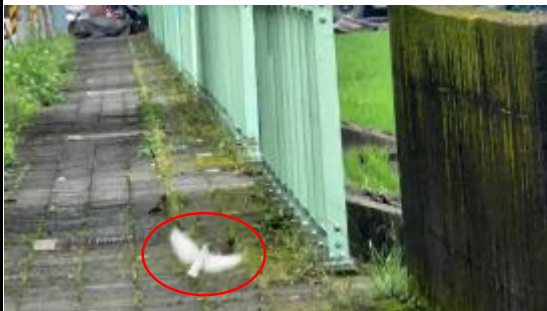
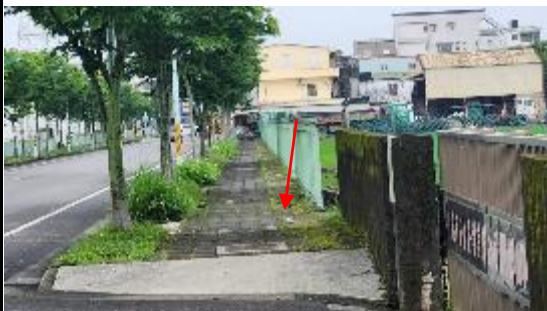
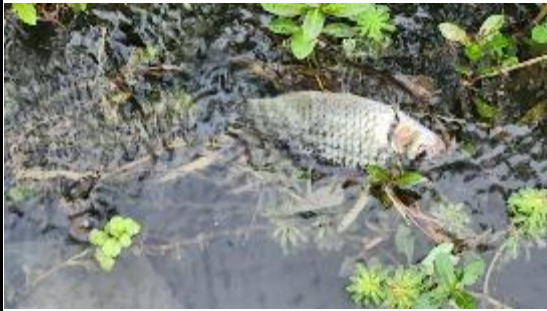
| | | (迴避)不捕捉動物，或採集植物 | ■ | <input type="checkbox"/> | <input type="checkbox"/> | <p>記錄白變灰頭棕鳥一隻</p> <p>上為泰國鯽(外來種)，無人捕捉或干擾。</p> |

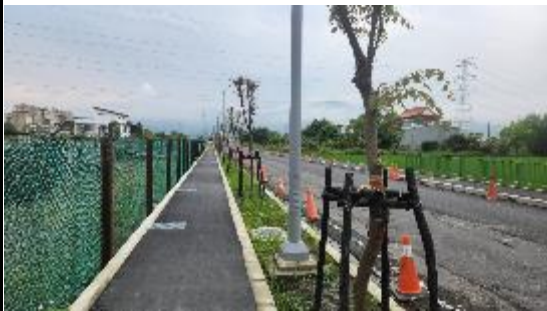
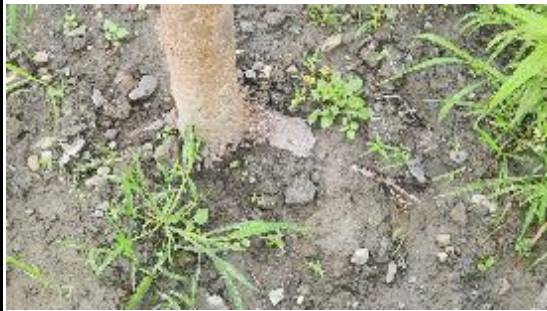
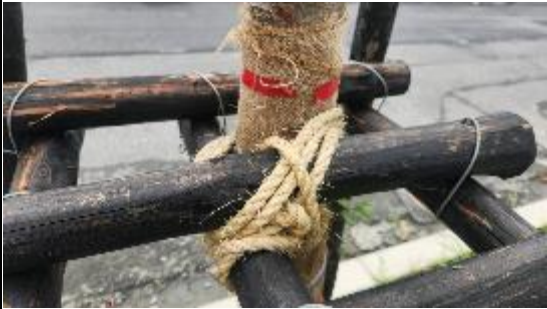
| | | | | | <p>設計選用原生種台灣櫟，預計種植 90 株，苗木品質良好，種植與捆綁固定方法正確，符合專業業。株距合宜。</p> |

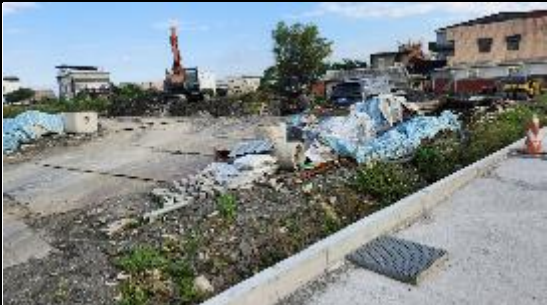
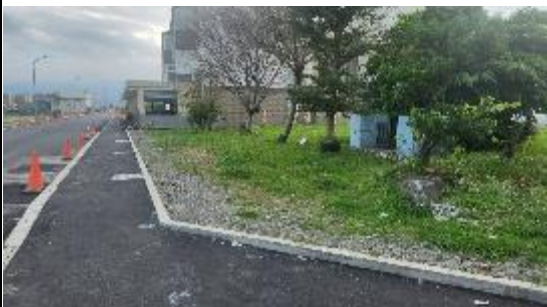
| 項目 | 項次 | 檢查項目 | 抽查結果 | | 尚未執行 | 實際抽查情形 |
|---|---|---|---|---|---|---|
| 生態保育措施 | 1 | 縮小—道路施工時，除施工範圍與工具備材不占用或干擾既有野生動植物棲息地如草溝 | <input checked="" type="checkbox"/> | <input type="checkbox"/> | <input type="checkbox"/> | <p>工程擾動範圍、施工便道與施工資材皆能限於施工劃設範圍，無擴大擾動問題。</p> |

| | | | | | 美和路二段 433 巷小公園人行道旁曾堆置工程材料與堆廢料，已清除，待夏天假儉草有望長回。 |

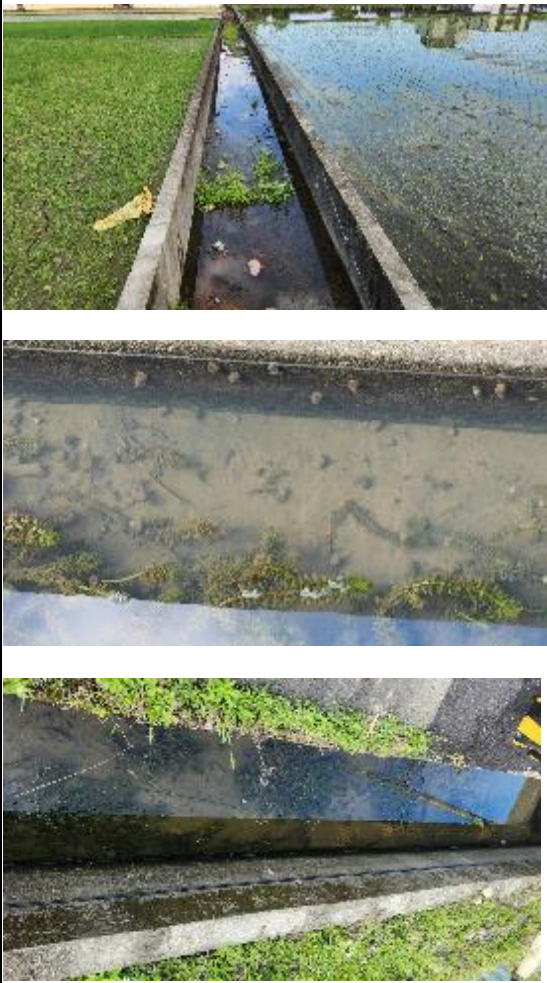
| 2 | (減輕) 施工期盡量避免水域水質污染 | ■ | □ | □ | <p>所有灌排水路與兩側水田，水質水量與連通性大致良好正常。</p> |

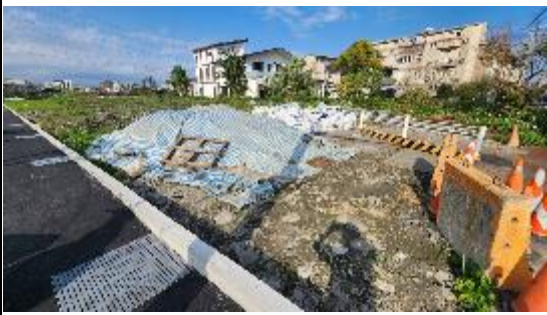
| | 減少因道路拓寬施工造成之棲地破壞可能性，施工機具車輛選擇裸露地或既有硬鋪面 | ■ | □ | □ | <p>選擇最小環境衝擊位置與占用面積，置放機具材料。上圖顯示工材暫置路側農地，清理中。</p> |

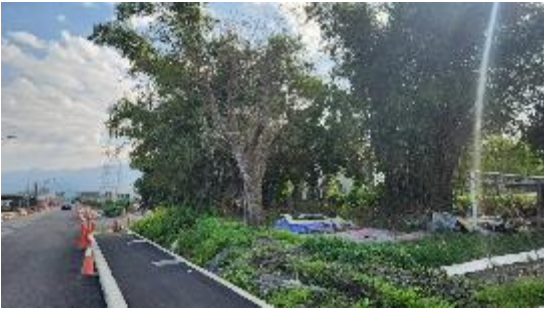
| 生態保全對象 | 3 | (減輕)保全道路邊緣原生喬木 1 株烏柏。<br>—拓寬時兩側之既有原生喬木盡量保留如納入行道樹(就地保留)，如無法就地保留則以全樹移植方式處理 | ■ | □ | □ | <p>保全對象烏柏 1 株， 114.2.7 移植至今，落葉正常。</p> |

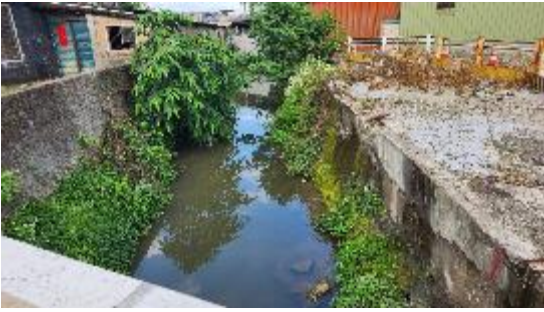
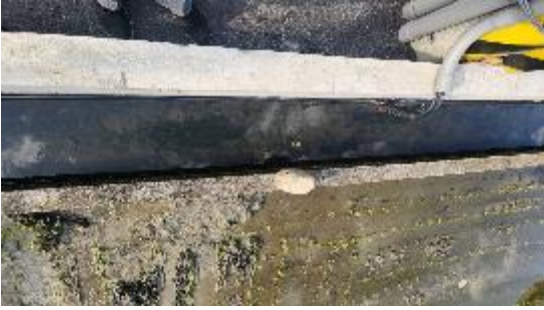
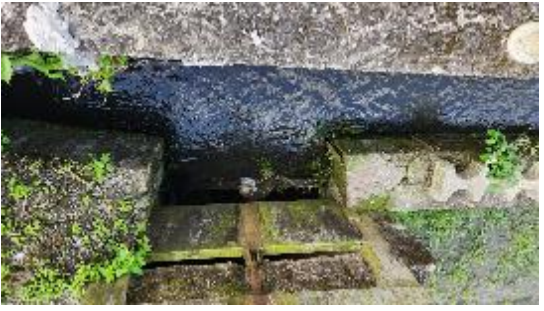
| | | (迴避)保全生態敏感且有關注物種水車前、塘虱與台灣蜆之灌溉溝渠 | ■ | □ | □ | <p>高體鯿鯪記錄水域，逢施工段落因拓寬需求，增建混凝土結構物，但週邊植栽維護良好。</p> <p>水車前族群在工區下游段幾乎已完全消失，為鄰地農民移除。水質佳，水量逢插秧期十分豐沛。</p> <p>鯰魚記錄水域水質清澈，水量正常。</p> |

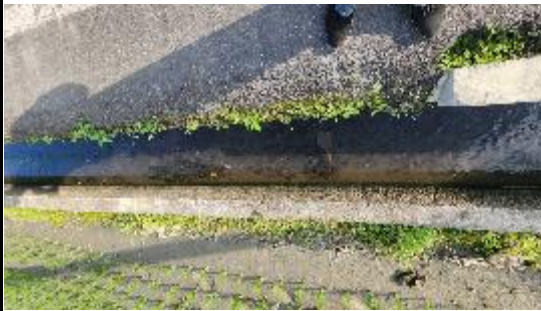
| | | | | | <p>台灣蜆之記錄水域，水質清澈，水量豐沛，美洲苦草、水蘊草、螺貝生存良好。</p> | |

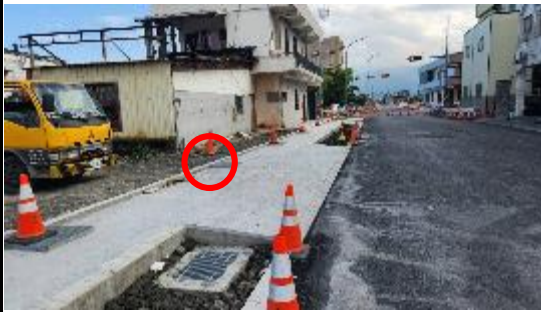
| | | (迴避)保全生態敏感且有關注物種台灣姑婆芋 | ■ | <input type="checkbox"/> | <input type="checkbox"/> | <p>台灣姑婆芋植槽已被拆除，植物已被屋主回收。</p> |

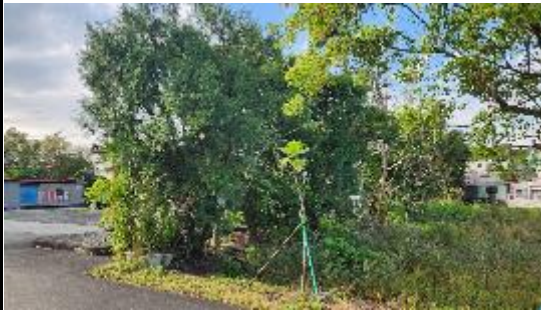
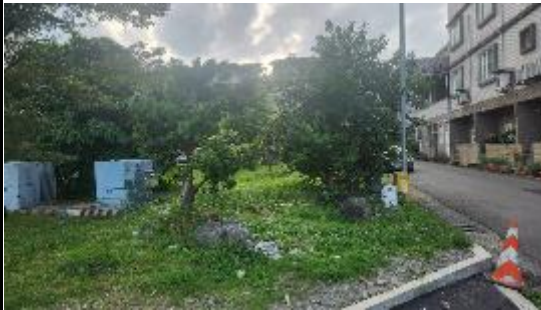
| | | (迴避)保全關注物種台灣肖楠與蘭嶼羅漢松 | ■ | <input type="checkbox"/> | <input type="checkbox"/> | <p>台灣肖楠安好。</p> <p>蘭嶼羅漢松維護良好</p> |

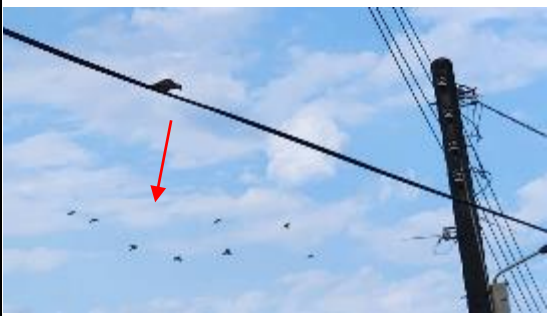
| | | 不在晨昏施工影響野生動物 | <input checked="" type="checkbox"/> | <input type="checkbox"/> | <input type="checkbox"/> | <p>鳥類觀察，仍記錄 12 種鳥類，家巴哥最多，麻雀次之，圖上為斑鳩在電線上，下方有 10 隻麻雀正飛離電線，鳥況佳。</p> |

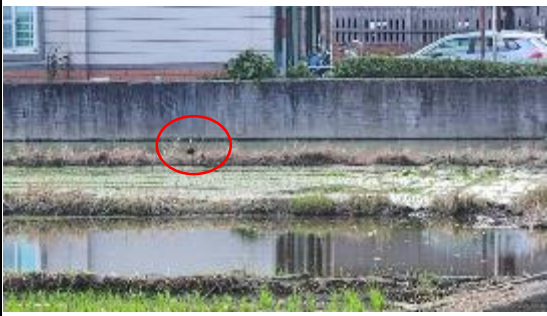
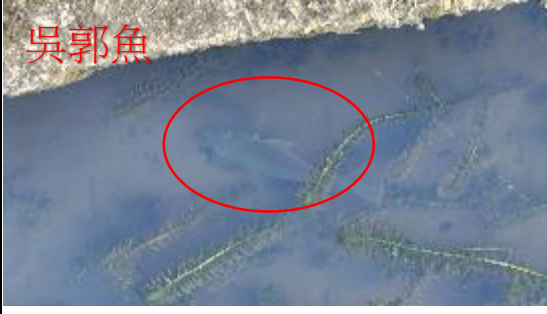
| | | (迴避)不捕捉動物，或採集植物 | <input checked="" type="checkbox"/> | <input type="checkbox"/> | <input type="checkbox"/> | <p>花嘴鴨記錄 6 隻</p> <p>上為吳郭魚，無人捕捉或干擾。</p> |

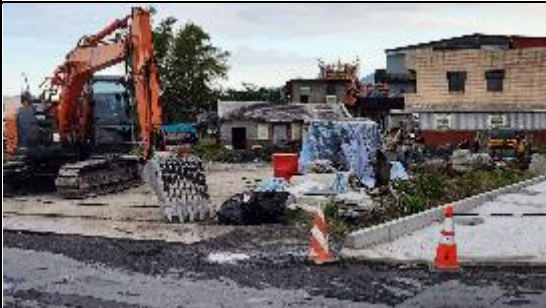
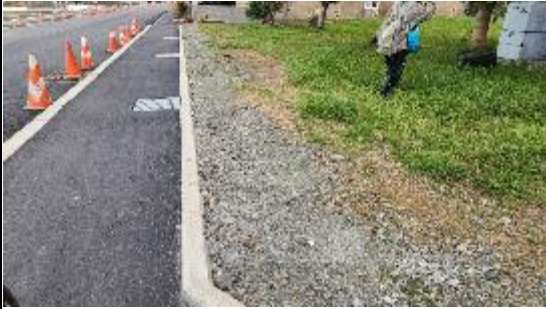
| 項目 | 項次 | 檢查項目 | 抽查結果 | | 尚未執行 | 實際抽查情形 |
|---|---|---|---|---|---|---|
| 生態保育措施 | 1 | 縮小—道路施工時，除施工範圍與工具備材不占用或干擾既有野生動植物棲息地如草溝 | <input checked="" type="checkbox"/> | <input type="checkbox"/> | <input type="checkbox"/> | <p>工程擾動範圍、施工便道與施工資材皆能限於施工劃設範圍，無擴大擾動問題。</p> <p>美和路二段 433 巷小公園人行道旁曾堆置工程材料與堆廢料，已清除，待夏天假儉草有望長回。</p> |

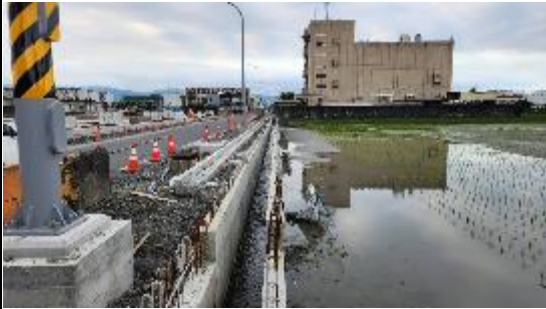
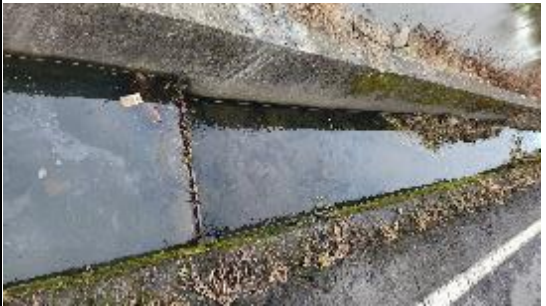
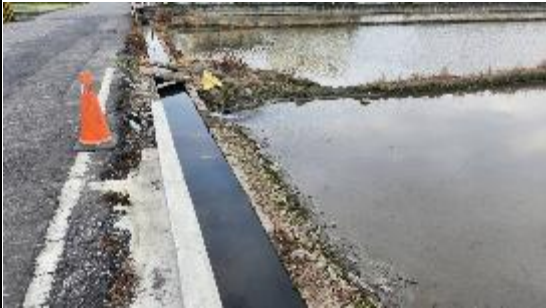
| | | 2<br>(減輕) 施工期盡量避免水域水質污染 | ■ | □ | □ | <p>所有灌排水路與兩側水田，水質水量與連通性大致良好正常。</p> |

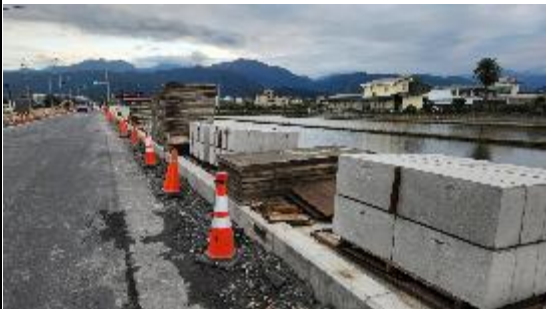
| | | 減少因道路拓寬施工造成之棲地破壞可能性，施工機具車輛選擇裸露地或既有硬鋪面 | ■ | □ | □ | <p>選擇最小環境衝擊位置與占用面積，置放機具材料。上圖顯示工材置放於工區內。</p> |

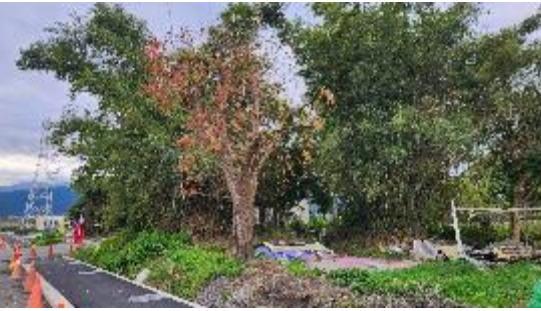
| 生態保全對象 | 3 | (減輕)保全道路邊緣原生喬木 1 株烏桕。<br>—拓寬時兩側之既有原生喬木盡量保留如納入行道樹(就地保留)，如無法就地保留則以全樹移植方式處理 | ■ | □ | □ | <p>保全對象烏桕 1 株， 114.2.7 移植至今，正常轉色成紅葉，成活良好。</p> |
