# 宜蘭縣冬山鄉美和路二段拓寬工程施工中生態檢核報告

國立宜蘭大學生物資源學院永續景觀研究室

宜蘭縣冬山鄉美和路二段拓寬工程施工期間生態監測記錄表

## 內政部國土署施工階段生態保育措施自主檢查表

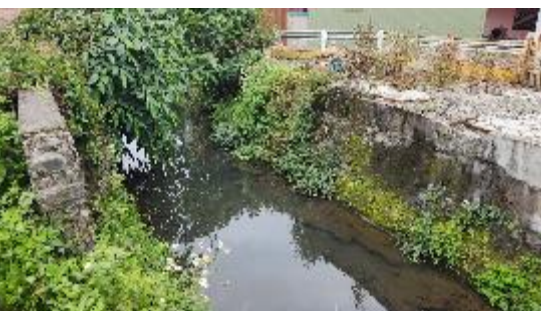
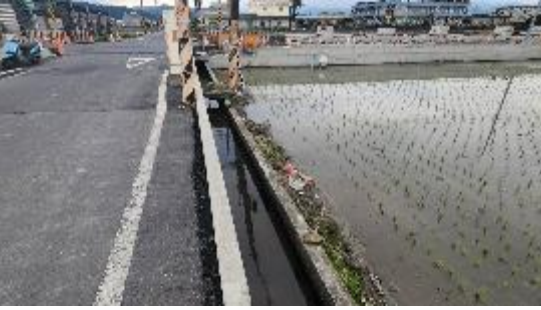
| | | (迴避)保全生態敏感且有關注物種水車前、塘虱與台灣蜆之灌溉溝渠 | ■ | □ | □ | <p>高體鯿鰱記錄水域，逢施工段落因拓寬需求，增建混凝土結構物，但週邊植栽維護良好。</p> <p>水車前族群在工區下游段幾乎已完全消失，訪談調查得知是鄰地農民主動移除，並稱農水署也會定期清除，宣導告知此為關注保育植物，以後決不可再犯。水質可，水量逢插秧期十分豐沛。</p> |

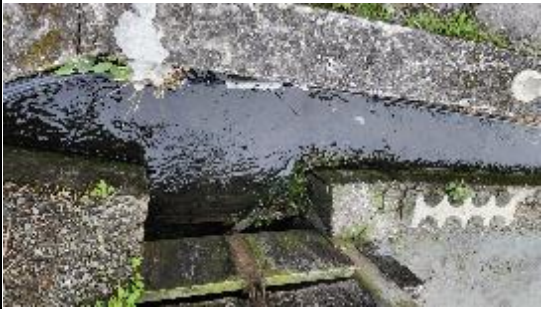
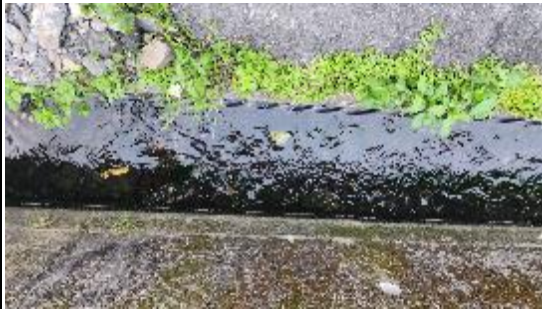
| | | | | | <p>鯰魚記錄水域水質清澈，水量正常。</p> <p>台灣蜆之記錄水域，水質清澈，水量豐沛，美洲苦草、水蘊草、螺貝生存良好。</p> |

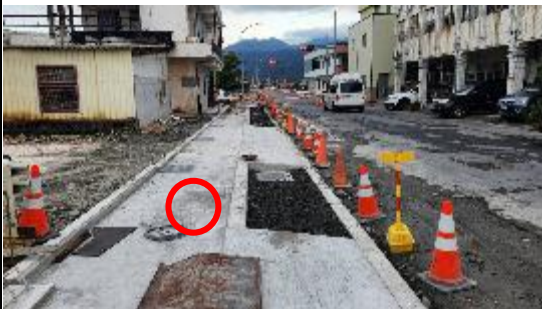
| | | (迴避)保全生態敏感且有關注物種台灣姑婆芋 | ■ | <input type="checkbox"/> | <p>台灣姑婆芋植槽已被拆除，植物已被屋主回收。</p> |

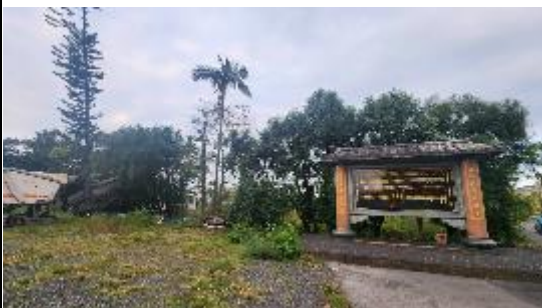
| | | (迴避)保全關注物種台灣肖楠與蘭嶼羅漢松 | ■ | <input type="checkbox"/> | <p>台灣肖楠安好。</p> |

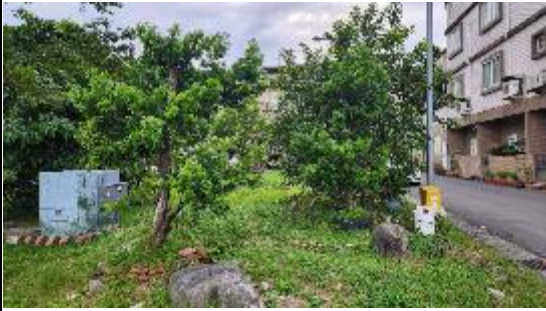
| | | | | | <p>蘭嶼羅漢松維護良好</p> |

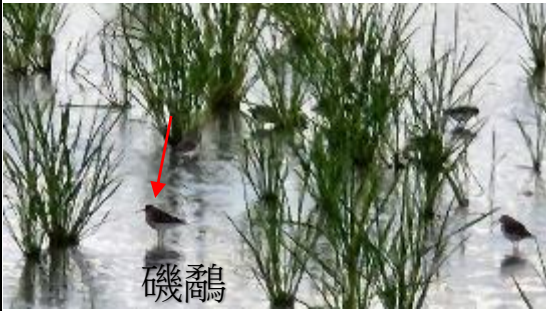
| | | 不在晨昏施工影響野生動物 | <input checked="" type="checkbox"/> | <input type="checkbox"/> | <p>磯鷸</p> <p>鳥類觀察雖寒冷，仍記錄 10 種鳥類，磯鷸最多，家巴哥次之，小卷尾在電線上也有 10 隻，鳥況佳，但偏集中在永美路與美和路交界處。</p> |

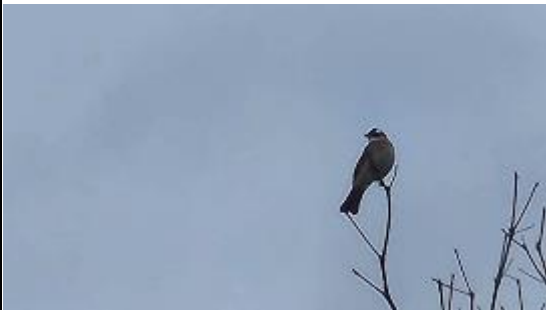
| | | (迴避)不捕捉動物，或採集植物 | <input checked="" type="checkbox"/> | <input type="checkbox"/> | <p>本次觀察到 10 種鳥類，上為白頭翁，無人捕捉或干擾。</p> |

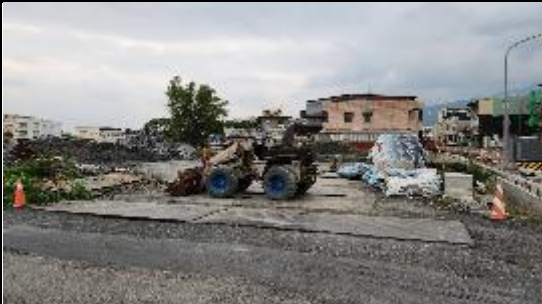
| 項目 | 項次 | 檢查項目 | 抽查結果 | | 尚未執行 | 實際抽查情形 |
|---|---|---|---|---|---|---|
| 生態保育措施 | 1 | 縮小一道路施工時，除施工範圍與工具備材不占用或干擾既有野生動植物棲息地如草溝 | <input checked="" type="checkbox"/> | <input type="checkbox"/> | <input type="checkbox"/> | <p>工程擾動範圍、施工便道與施工資材大致限於施工劃設範圍，無擴大擾動問題。</p> |

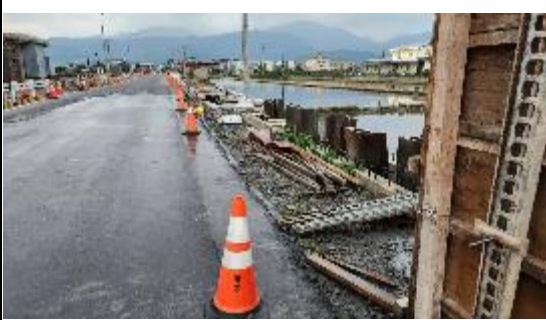
| | | 減少因道路拓寬施工造成之棲地破壞可能性，施工機具車輛選擇裸露地或既有硬鋪面 | ■ | <input type="checkbox"/> | <input type="checkbox"/> | <p>選擇最小環境衝擊位置與占用面積，置放機具材料。</p> |

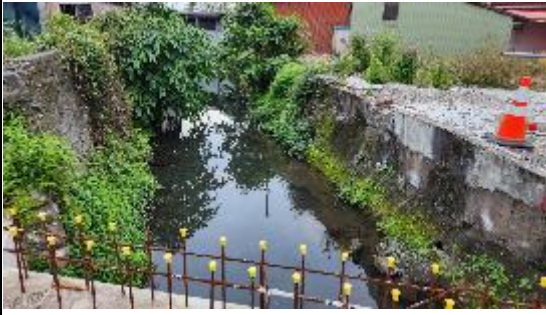
| | | (迴避)保全生態敏感且有關注物種水車前、塘虱與台灣蜆之灌溉溝渠 | ■ | <input type="checkbox"/> | <input type="checkbox"/> | <p>高體鯉鰻記錄水域，逢施工段落因拓寬需求，增建混凝土結構物，但週邊植栽維護良好。</p> <p>水車前族群減少很多，與農水署及農地的維護較有關。水質尚可，水量雖然豐沛，非水稻種植期，水位稍低。</p> |

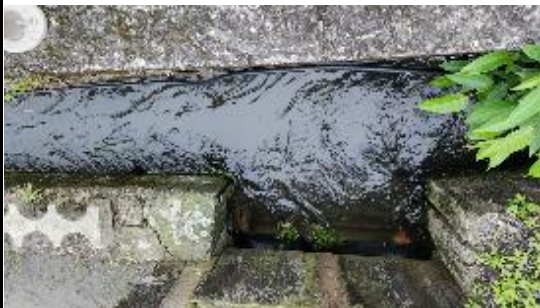
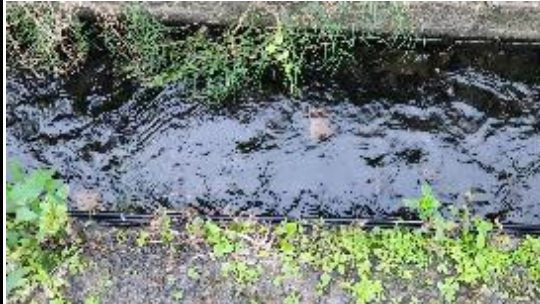
| | | | | | <p>鯰魚記錄水域水質清澈，水量正常。</p> <p>台灣蜆之記錄水域，水質清澈，水量豐沛，美洲苦草、螺貝生存良好。</p> | |

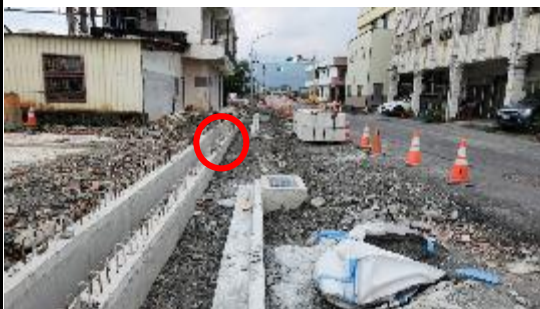
| | | (迴避)保全生態敏感且有關注物種台灣姑婆芋 | ■ | <input type="checkbox"/> | <input type="checkbox"/> | <p>台灣姑婆芋植槽已被拆除，植物已被屋主回收。</p> |

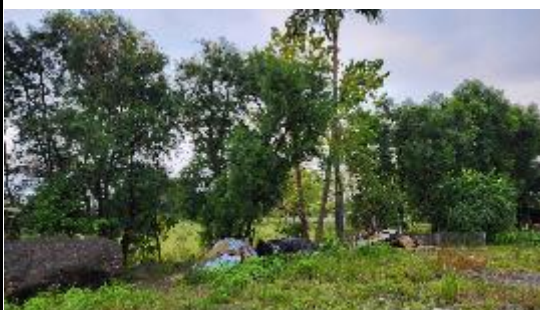
| | | (迴避)保全關注物種台灣尚楠與蘭嶼羅漢松 | ■ | <input type="checkbox"/> | <input type="checkbox"/> | <p>台灣尚楠安好。</p> |

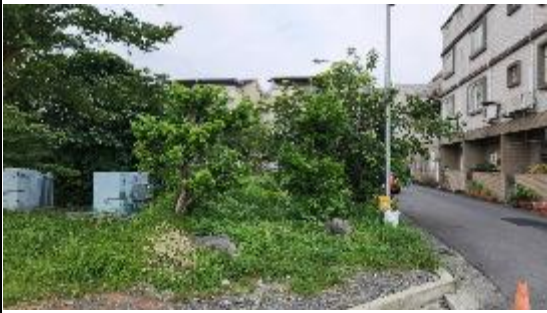
| | | | | | 蘭嶼羅漢松維護良好 |

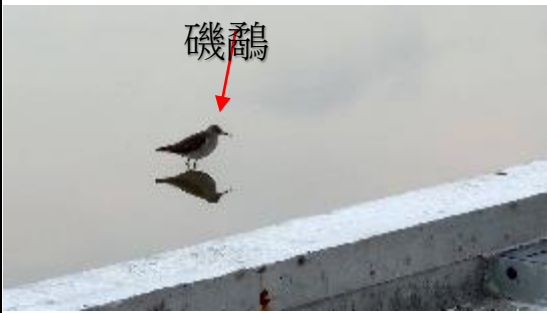
| | | | | | 鳥類觀察雖因寒流氣溫低(10 度)，仍有記錄 8 種鳥類，麻雀最多，磯鷗次之，藍鵲在刺竹林內，正體狀況佳。 |

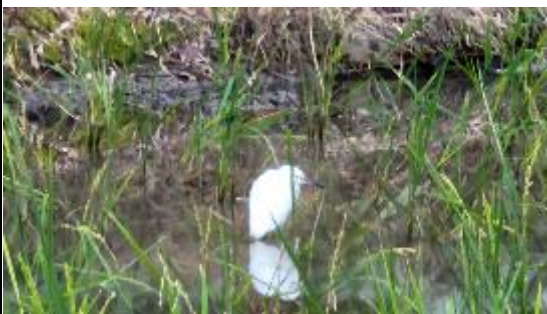
| | | | | | 本次觀察到 7 種鳥類，上為小白鷺，無人捕捉或干擾。 |

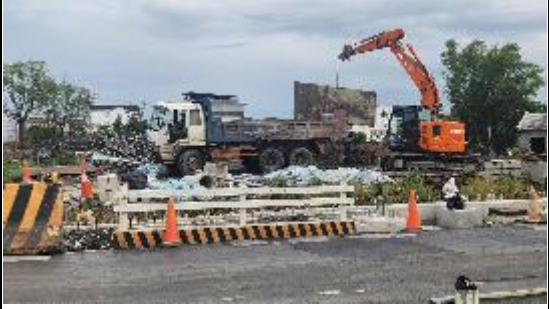
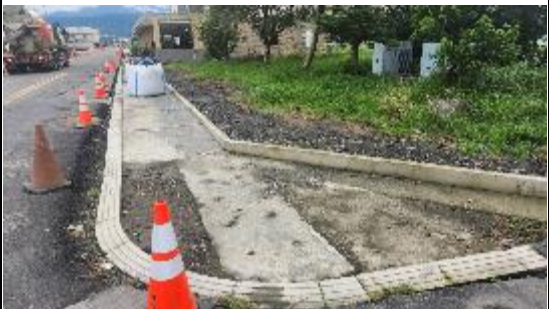
| 生態保育措施 | 1 | 縮小—道路施工時，除施工範圍與工具備材不占用或干擾既有野生動植物棲息地如草溝 | ■ | □ | □ | <p>工程擾動範圍、施工便道與施工資材均限於施工劃設範圍，無擴大擾動問題。</p> <p>資材曾堆置公園綠地部分，已全部移除。</p> |

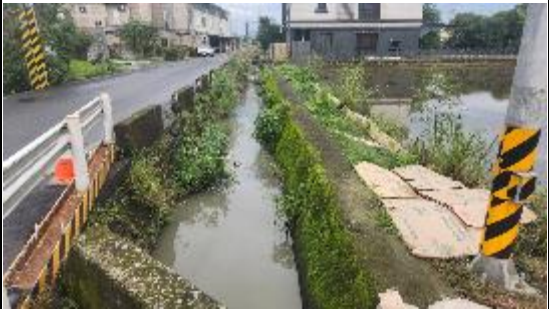
| | 2 | (減輕) 施工期盡量避免水域水質污染 | ■ | □ | □ | <p>農灌排水質水量除鹿安路旁排水溝水質較濁(原因與工程無關)，其餘皆正常。但局部因路基墊高，溝內採光變差，還好距離不長</p> |

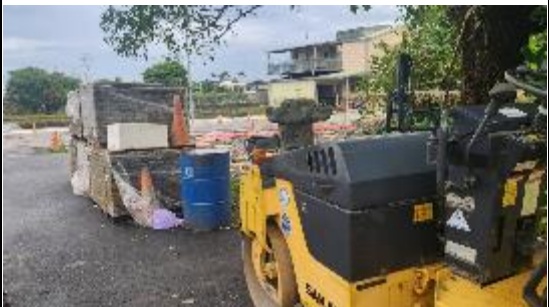
| | | 減少因道路拓寬施工造成之棲地破壞可能性，施工機具車輛選擇裸露地或既有硬鋪面 | ■ | □ | □ | <p>選擇最小環境衝擊位置與占用面積，置放機具材料。</p> |

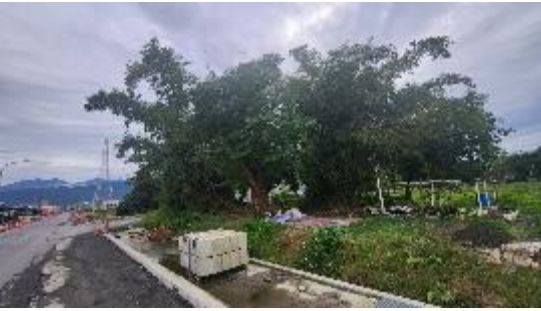
| 生態保全對象 | 3 | (減輕)保全道路邊緣原生喬木 1 株烏柏。<br>—拓寬時兩側之既有原生喬木盡量保留如納入行道樹(就地保留)，如無法就地保留則以全樹移植方式處理 | ■ | □ | □ | <p>保全對象烏柏 1 株， 114.2.7 移植至今，成活良好。</p> |

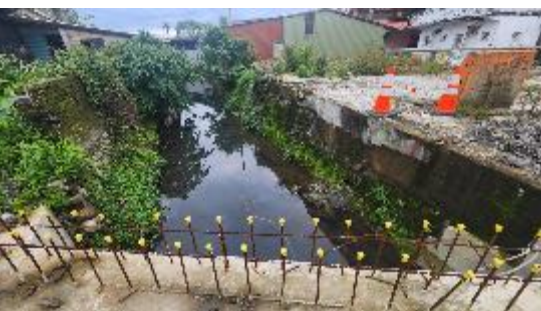
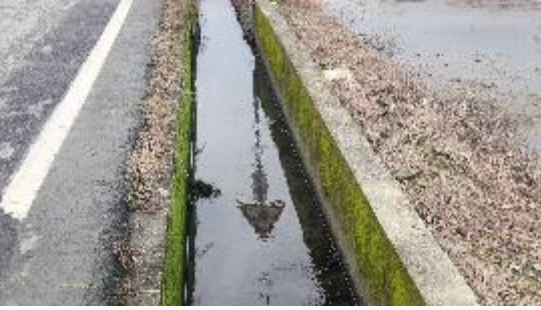
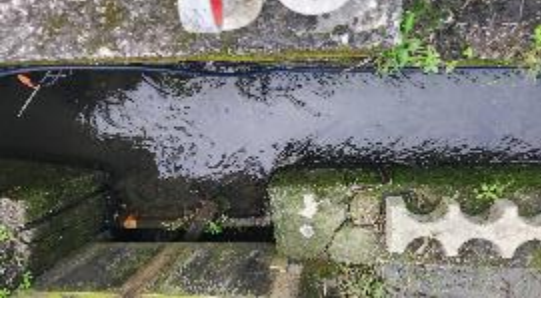
| | | (迴避)保全生態敏感且有關注物種水車前、塘虱與台灣蜆之灌溉溝渠 | ■ | □ | □ | <p>高體鯿鰱記錄水域，逢施工段落因拓寬需求，增建混凝土結構物，但週邊植栽維護良好。</p> <p>水車前族群減少很多，與農水署的維護較有關。水質尚可，水量雖然豐沛，水位明顯降低。</p> <p>鯰魚記錄水域水質清澈，水量正常。</p> |

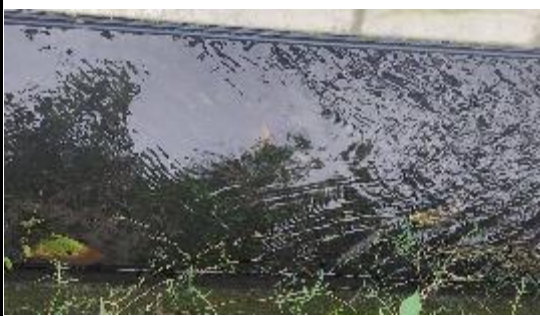
| | | | | | <p>台灣蜆之記錄水域，水質清澈，水量豐沛，美洲苦草、螺貝生存良好。</p> | |

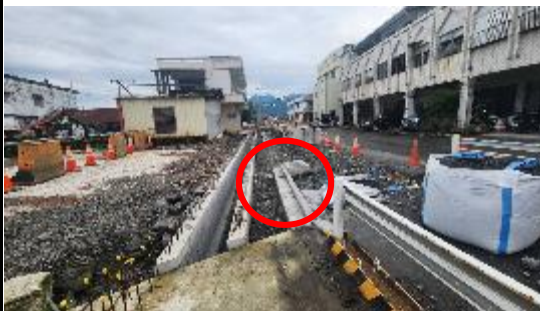
| | | (迴避)保全生態敏感且有關注物種台灣姑婆芋 | ■ | <input type="checkbox"/> | <input type="checkbox"/> | <p>台灣姑婆芋植槽已被拆除，植物已被屋主回收。</p> |

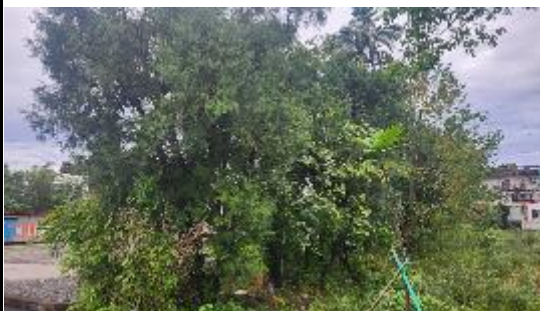
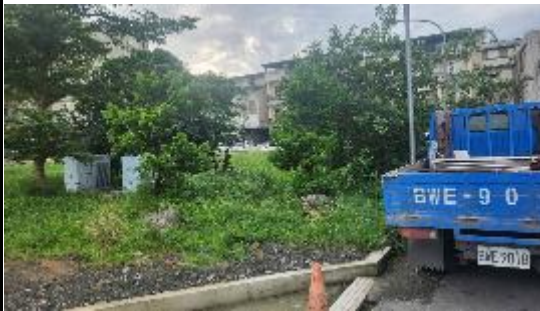
| | | (迴避)保全關注物種台灣肖楠與蘭嶼羅漢松 | ■ | <input type="checkbox"/> | <input type="checkbox"/> | <p>台灣肖楠安好。</p> <p>蘭嶼羅漢松維護良好</p> |

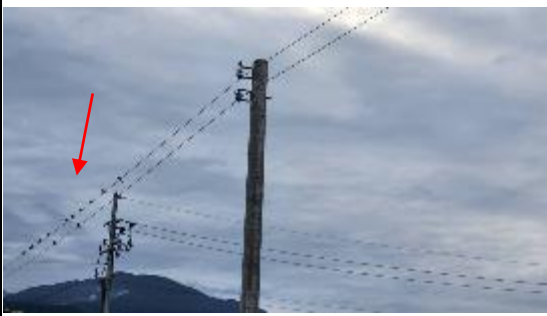
| | | 不在晨昏施工影響野生動物 | <input checked="" type="checkbox"/> | <input type="checkbox"/> | <input type="checkbox"/> | <p>鳥類觀察因雨天與氣溫低(20 度)，仍有 8 種，麻雀最多，東方環頸鴿次之(上圖為麻雀)，無異狀。</p> | |

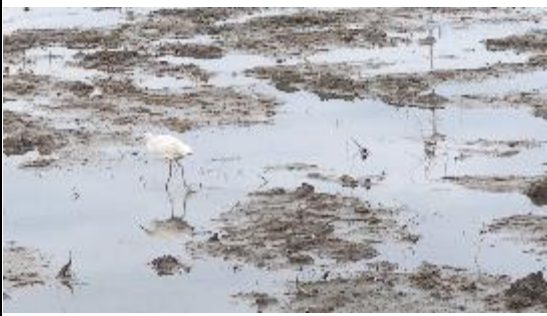
| | | (迴避)不捕捉動物，或採集植物 | <input checked="" type="checkbox"/> | <input type="checkbox"/> | <input type="checkbox"/> | <p>本次觀察到 8 種鳥類，上為小白鷺，無人捕捉或干擾。</p> | |

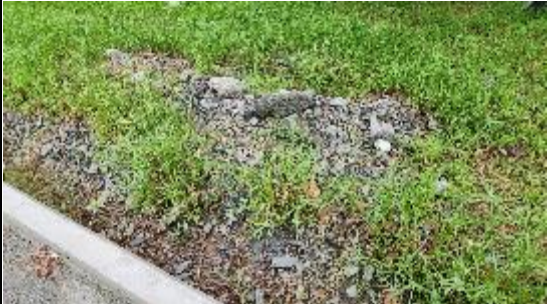
| | | | 合<br>格 | 不<br>合<br>格 | 執<br>行 | |
|---|---|---|---|---|---|---|
| 生態保育措施 | 1 | 縮小—道路施工時，除施工範圍與工具備材不占用或干擾既有野生動植物棲息地如草溝 | ■ | <input type="checkbox"/> | <input type="checkbox"/> | <p>工程擾動範圍、施工便道與施工資材均限於施工劃設範圍，無擴大擾動問題。</p> <p>部分資材曾堆置公園綠地，大部分已移除，殘餘積廢土石待清。</p> |

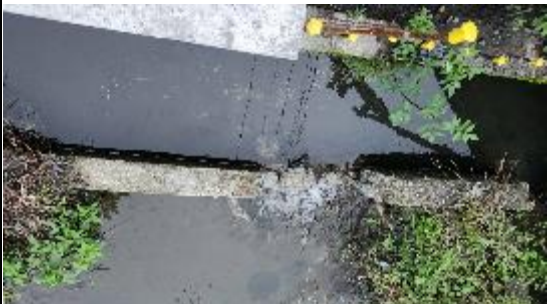
| | | | 合<br>格 | 不<br>合<br>格 | 執<br>行 | |
|---|---|---|---|---|---|---|
| | 2 | (減輕) 施工期盡量避免水域水質污染 | ■ | <input type="checkbox"/> | <input type="checkbox"/> | <p>農灌排水質水量皆正常。但局部因路基墊高，溝內採光變差，還好距離不長</p> |

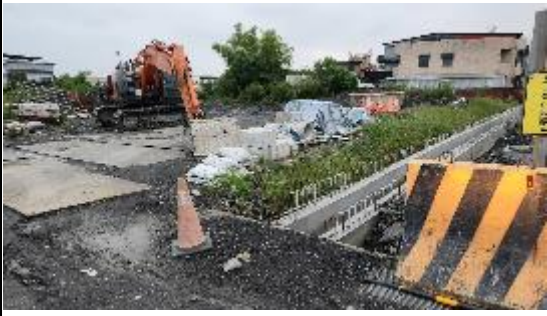
| | | | 合<br>格 | 不<br>合<br>格 | 執<br>行 | |
|---|---|---|---|---|---|---|
| | | 減少因道路拓寬施工造成之棲地破壞可能性，施工機具車輛選擇裸露地或既有硬鋪面 | ■ | <input type="checkbox"/> | <input type="checkbox"/> | <p>選擇最小環境衝擊位置與占用面積，置放機具材料。</p> |

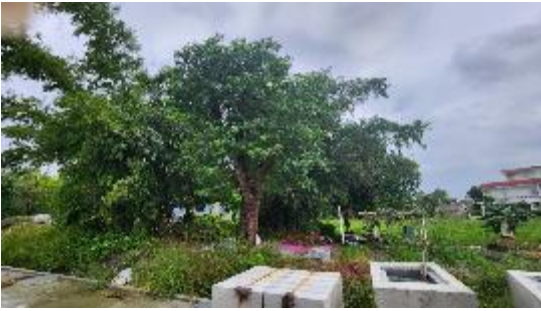
| 生態保全對象 | 3 | (減輕)保全道路邊緣原生喬木 1 株烏柏。<br>—拓寬時兩側之既有原生喬木盡量保留如納入行道樹(就地保留)，如無法就地保留則以全樹移植方式處理 | ■ | □ | □ | <p>保全對象烏柏 1 株， 114.2.7 移植至今，成活良好，確認已渡過危險期。</p> |

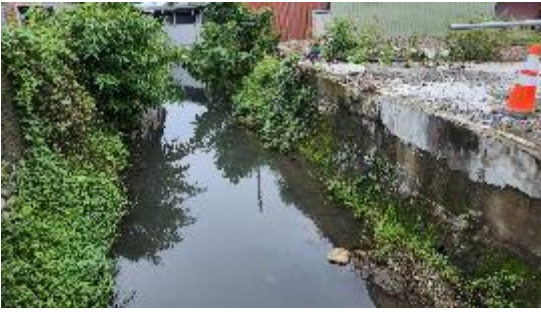
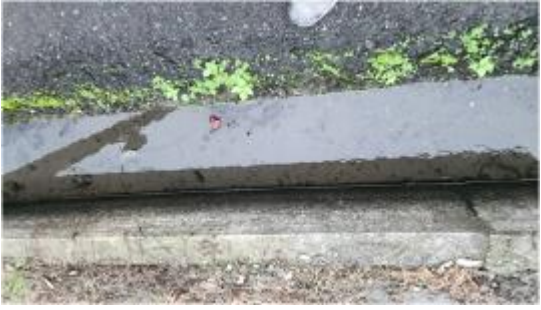
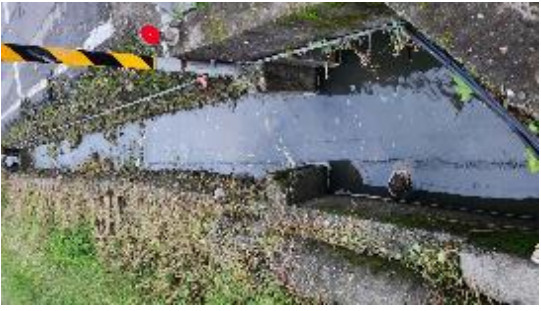
| | | (迴避)保全生態敏感且有關注物種水車前、塘虱與台灣蜆之灌溉溝渠 | ■ | □ | □ | <p>高體鯉鰻記錄水域，逢施工段落因拓寬需求，增建混凝土結構物，但週邊植栽維護良好。</p> <p>水車前族群減少很多，與農水署及植物生長季有關。水質尚可，水量雖然豐沛，水位明顯降低。</p> <p>鯰魚記錄水域水質清澈，水量豐沛。</p> |

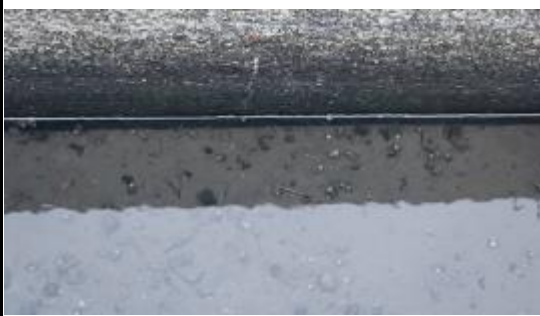
| | | | | | <p>台灣蜆之記錄水域，水質清澈，水量豐沛，美洲苦草、螺貝生存良好。</p> | |

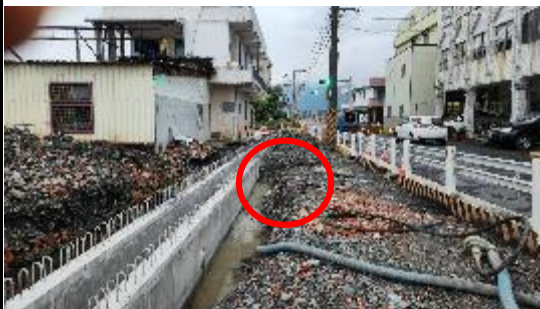
| | | (迴避)保全生態敏感且有關注物種台灣姑婆芋 | ■ | <input type="checkbox"/> | <input type="checkbox"/> | <p>台灣姑婆芋植槽已被拆除，植物已被屋主回收。</p> |

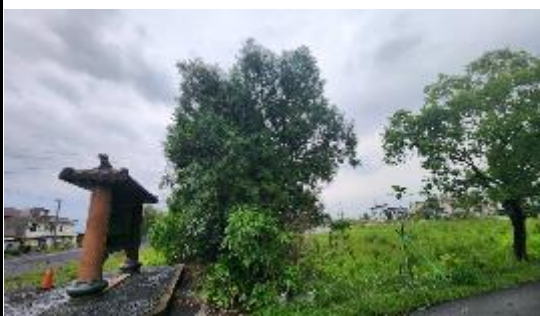
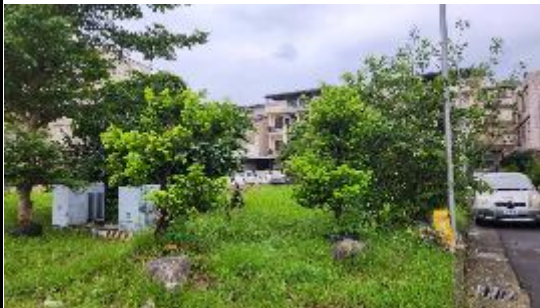
| | | (迴避)保全關注物種台灣肖楠與蘭嶼羅漢松 | ■ | <input type="checkbox"/> | <input type="checkbox"/> | <p>台灣肖楠安好。</p> <p>蘭嶼羅漢松維護良好</p> |

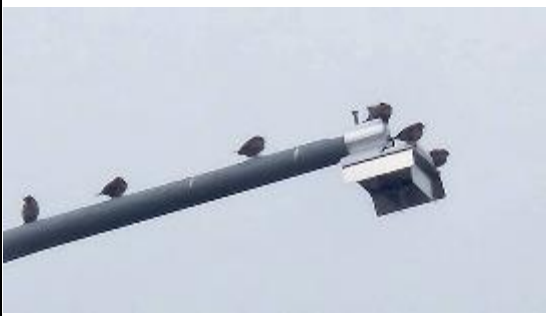
| | | 不在晨昏施工影響野生動物 | <input checked="" type="checkbox"/> | <input type="checkbox"/> | <input type="checkbox"/> | <p>鳥類觀察因雨天與氣溫驟降(20 度)，僅有 6 種，鴿子最多，麻雀次之(上圖為小白鷺、麻雀)，無異狀。</p> |

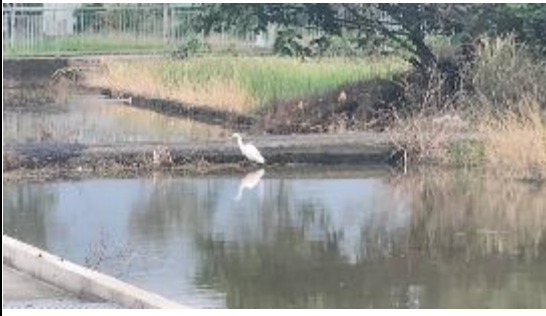
| | | (迴避)不捕捉動物，或採集植物 | <input checked="" type="checkbox"/> | <input type="checkbox"/> | <input type="checkbox"/> | <p>本次觀察到 6 種鳥類，上為中白鷺，無人捕捉或干擾。</p> |

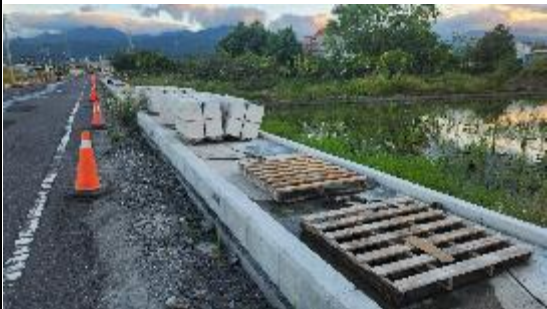
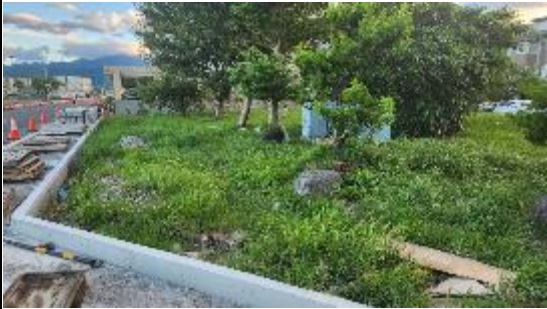
| | | | 合格 | 不合格 | 執行 | |
|---|---|---|---|---|---|---|
| 生態保育措施 | 1 | 縮小—道路施工時，除施工範圍與工具備材不占用或干擾既有野生動植物棲息地如草溝 | ■ | <input type="checkbox"/> | <input type="checkbox"/> | <p>工程擾動範圍、施工便道與施工資材均限於施工劃設範圍，無擴大擾動問題。</p> <p>部分資材曾堆置公園綠地，大部分已移除。</p> |

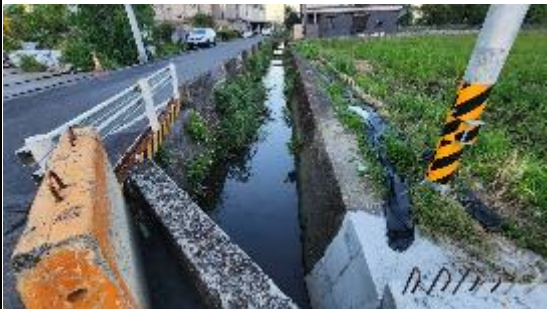
| | | | 合格 | 不合格 | 執行 | |
|---|---|---|---|---|---|---|
| | 2 | (減輕) 施工期盡量避免水域水質污染 | ■ | <input type="checkbox"/> | <input type="checkbox"/> | <p>農灌排水質水量皆正常。</p> |

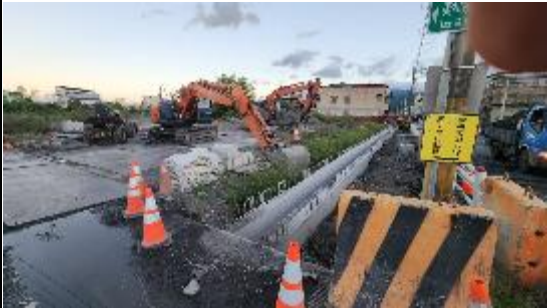
| | | | 合格 | 不合格 | 執行 | |
|---|---|---|---|---|---|---|
| | | 減少因道路拓寬施工造成之棲地破壞可能性，施工機具車輛選擇裸露地或既有硬鋪面 | ■ | <input type="checkbox"/> | <input type="checkbox"/> | <p>選擇最小環境衝擊位置與占用面積，置放機具材料。</p> |

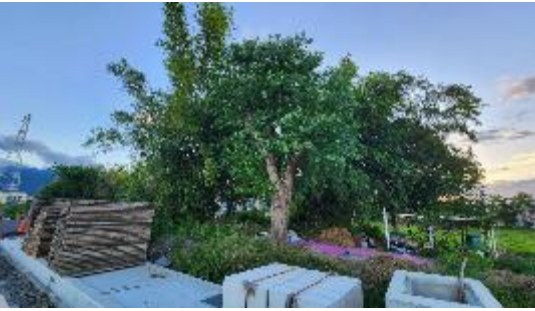
| 生態保全對象 | 3 | (減輕)保全道路邊緣原生喬木 1 株烏柏。<br>—拓寬時兩側之既有原生喬木盡量保留如納入行道樹(就地保留)，如無法就地保留則以全樹移植方式處理 | ■ | □ | □ | <p>保全對象烏柏 1 株， 114.2.7 移植，成活良好，確認已渡過危險期。</p> |

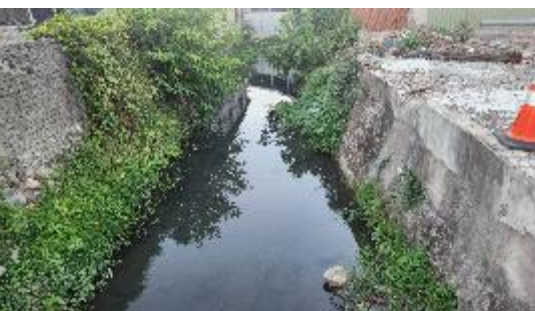
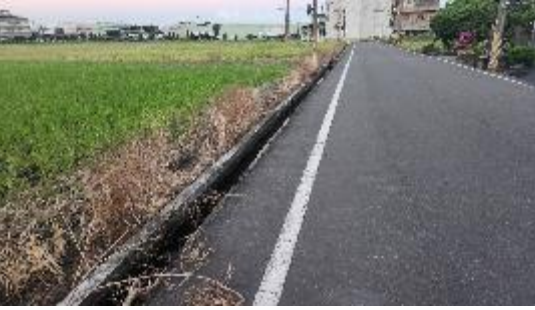
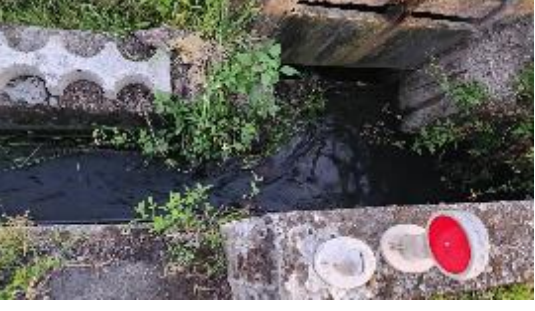
| | | (迴避)保全生態敏感且有關注物種水車前、塘虱與台灣蜆之灌溉溝渠 | ■ | □ | □ | <p>高體鯿鯪記錄水域，逢施工段落因拓寬需求，增建混凝土結構物，但週邊生長茂密復原良好良好。</p> <p>水車前族群減少很多，水蘊草大量滋生。觀察水質尚可，水質略濁，水量豐沛。但近期農民漬殺草劑有潛在風險。</p> <p>鯰魚記錄水域水質清澈，水量豐沛。</p> |

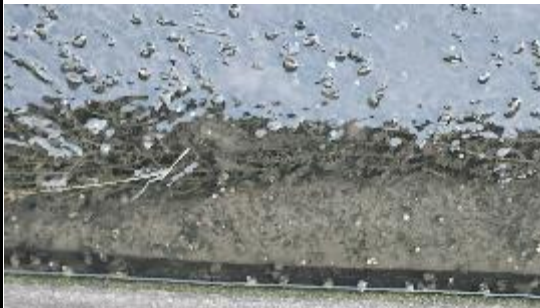
| | | | | | <p>台灣蜆之記錄水域，水質清澈，水量豐沛，美洲苦草、螺貝生存良好。</p> | |

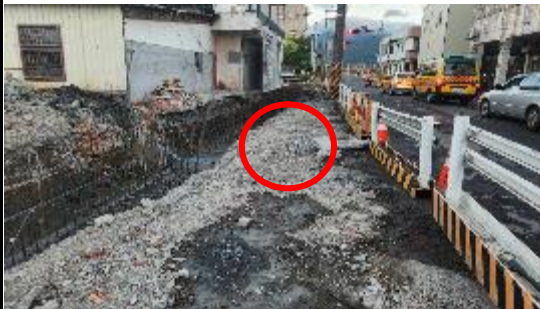
| | | (迴避)保全生態敏感且有關注物種台灣姑婆芋 | ■ | <input type="checkbox"/> | <input type="checkbox"/> | <p>台灣姑婆芋植槽被拆除，植物已被屋主回收。</p> |

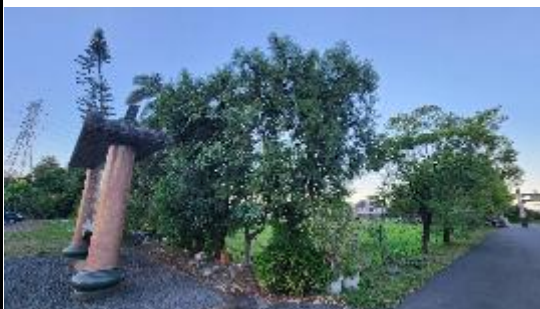
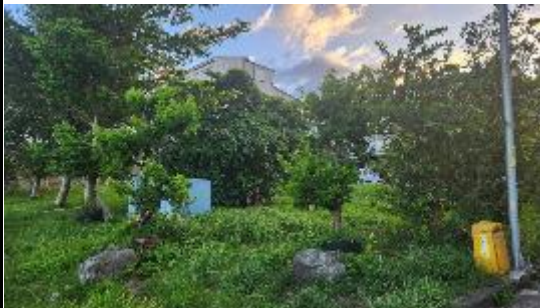
| | | (迴避)保全關注物種台灣肖楠與蘭嶼羅漢松 | ■ | <input type="checkbox"/> | <input type="checkbox"/> | <p>台灣肖楠安好。</p> <p>蘭嶼羅漢松生良好</p> |

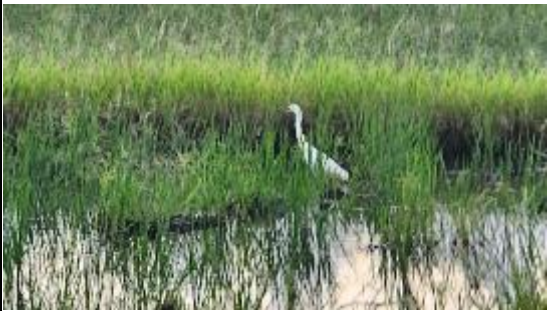
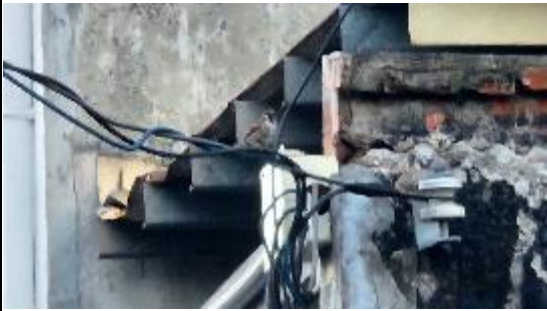
| | | 不在晨昏施工影響野生動物 | <input checked="" type="checkbox"/> | <input type="checkbox"/> | <input type="checkbox"/> | <p>鳥類觀察超過 8 種，麻雀最多(上圖為小白鷺、麻雀)，無異狀。</p> |

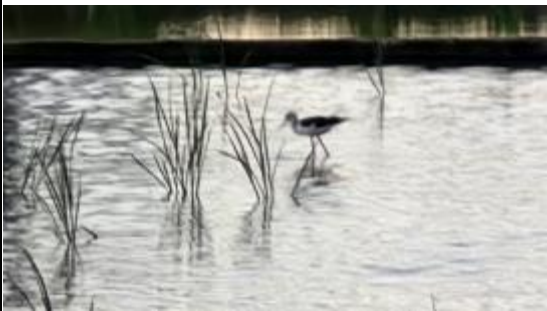
| | | (迴避)不捕捉動物，或採集植物 | <input checked="" type="checkbox"/> | <input type="checkbox"/> | <input type="checkbox"/> | <p>本次觀察到 8 種鳥類，包括 8 隻高蹺鴿，無人捕捉或干擾。</p> |

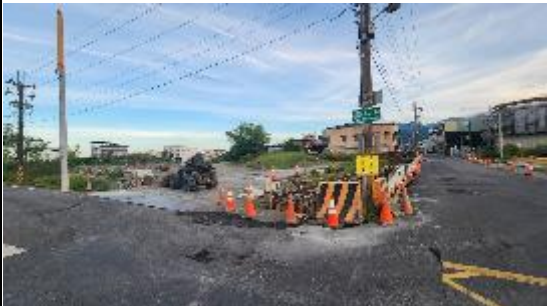
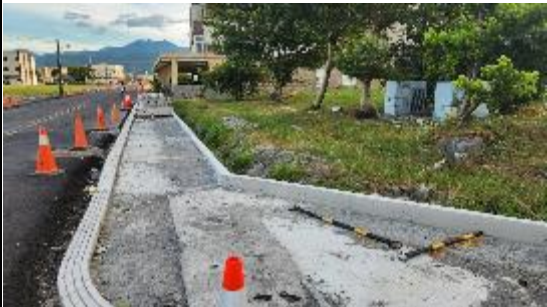
| | | | 格 | 合格 | 行 | |
|---|---|---|---|---|---|---|
| 生態保育措施 | 1 | 縮小一道路施工時，除施工範圍與工具備材不占用或干擾既有野生動植物棲息地如草溝 | ■ | <input type="checkbox"/> | <input type="checkbox"/> | <p>工程擾動範圍、施工便道與施工資材均限於施工劃設範圍，無擴大擾動問題。如上之挖方，皆於基地工區內。</p> <p>部分資材堆置公園綠地，大部分已清除。</p> |

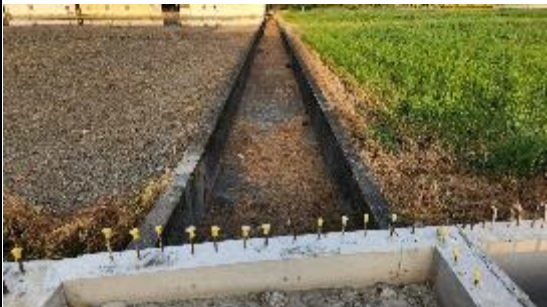
| | | | 格 | 合格 | 行 | |
|---|---|---|---|---|---|---|
| | 2 | (減輕) 施工期盡量避免水域水質污染 | ■ | <input type="checkbox"/> | <input type="checkbox"/> | <p>僅一處農灌排不明原因乾涸，但非本工程引起，可能地主刻意斷水。</p> |

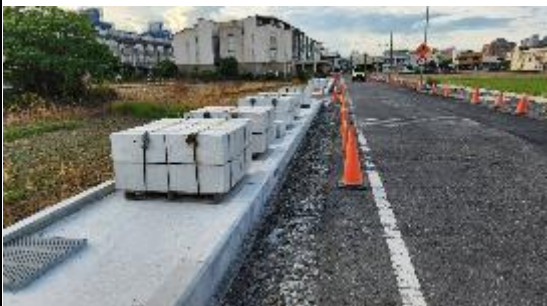
| | | | 格 | 合格 | 行 | |
|---|---|---|---|---|---|---|
| | | 減少因道路拓寬施工造成之棲地破壞可能性，施工機具車輛選擇裸露地或既有硬鋪面 | ■ | <input type="checkbox"/> | <input type="checkbox"/> | <p>選擇最小環境衝擊位置與占用面積，置放機具材料。</p> |

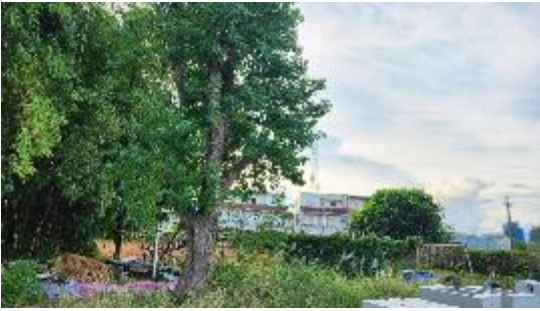
| 生態保全對象 | 3 | (減輕)保全道路邊緣原生喬木 1 株烏柏。<br>—拓寬時兩側之既有原生喬木盡量保留如納入行道樹(就地保留)，如無法就地保留則以全樹移植方式處理 | ■ | □ | □ | <p>保全對象烏柏 1 株， 114.2.7 移植，成活良好，確認已渡過危險期。</p> |

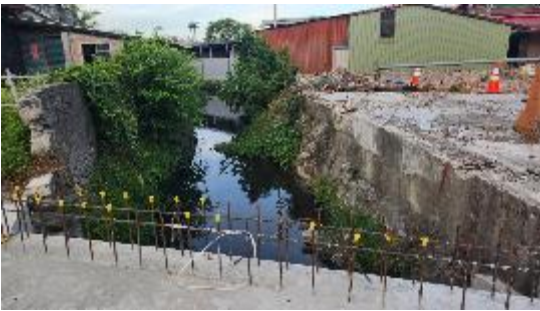
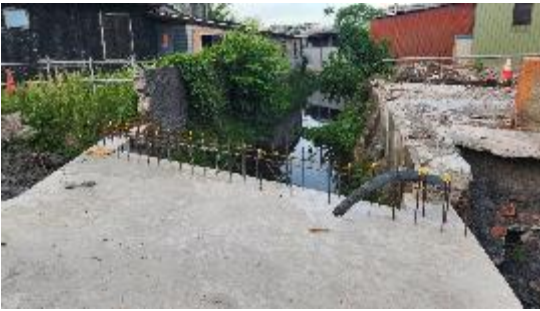
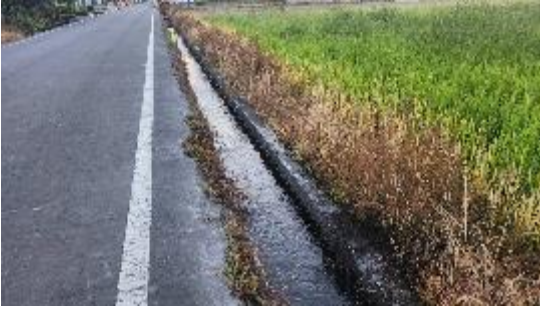
| | | (迴避)保全生態敏感且有關注物種水車前、塘虱與台灣蜆之灌溉溝渠 | ■ | □ | □ | <p>高體鯉鰻記錄水域，逢施工段落因拓寬需求，增建混凝土結構物，但週邊生長茂密復原良好良好。</p> <p>水車前族群減少很多，觀察水質正常，水質清澈，水量豐沛。但近期農民濫殺草劑有潛在風險。</p> |

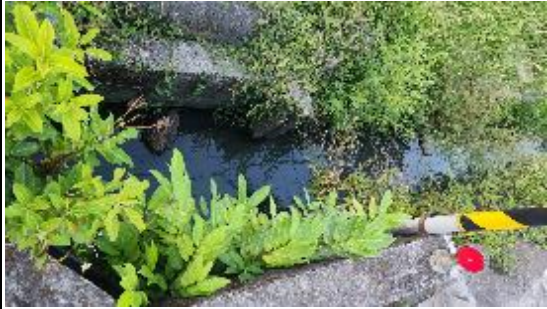
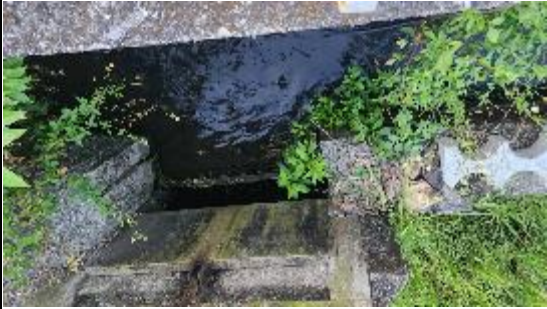
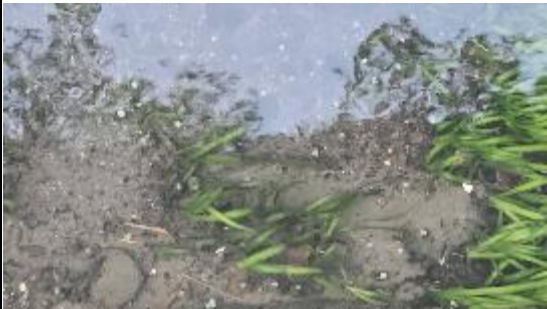
| | | | | | <p>鯰魚記錄水域水質清澈，水量豐沛。</p> <p>台灣蜆之記錄水域，水質清澈，水量豐沛，美洲苦草、螺貝生存良好。</p> |

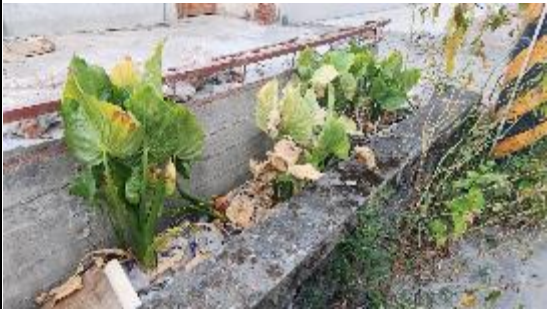
| | | (迴避)保全生態敏感且有關注物種台灣姑婆芋 | ■ | □ □ | <p>台灣姑婆芋存活，但原本遮蔭之建物拆除，加上 6-9 月酷暑，導致日燒。屬私人地主施工，非工程造成。</p> |

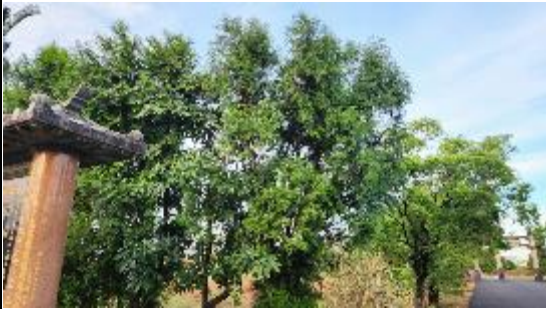
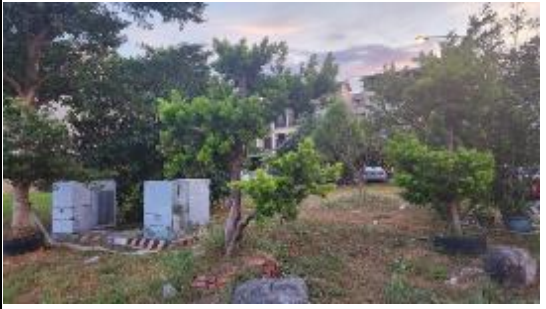
| | | (迴避)保全關注物種台灣<br>尚楠 | <input checked="" type="checkbox"/> | <input type="checkbox"/> | <input type="checkbox"/> | <p>台灣尚楠安好。</p> <p>蘭嶼羅漢松生良好</p> |

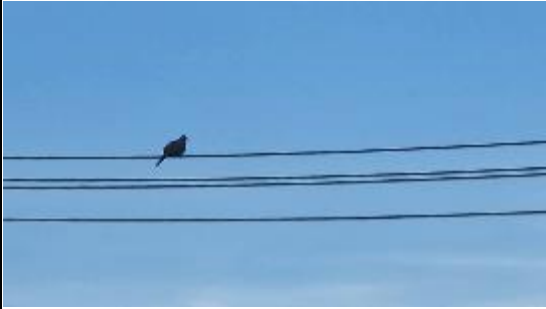
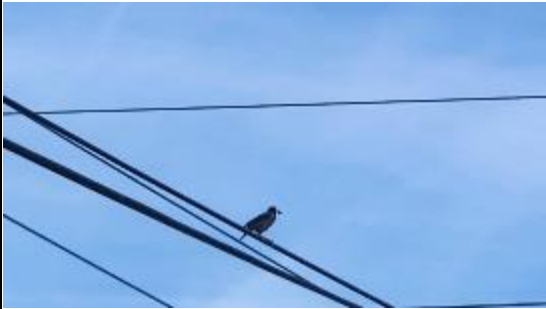
| | | 不在晨昏施工影響野生動物 | <input checked="" type="checkbox"/> | <input type="checkbox"/> | <input type="checkbox"/> | <p>鳥類觀察超過 7 種，麻雀最多(上圖為斑鳩、泰國巴哥)，無異狀。</p> |

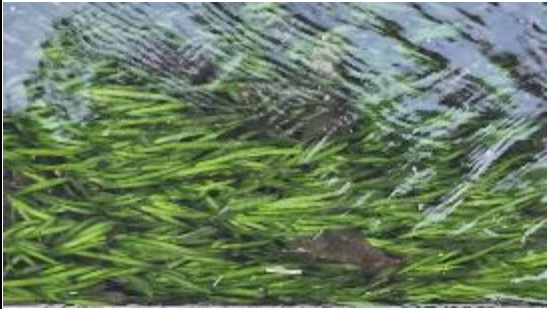
| | | (迴避)不捕捉動物，或採集植物 | <input checked="" type="checkbox"/> | <input type="checkbox"/> | <input type="checkbox"/> | <p>田螺與吳郭魚在農水路多，本次觀察到疑似石鱸與溪哥，無人採集或干擾。</p> |

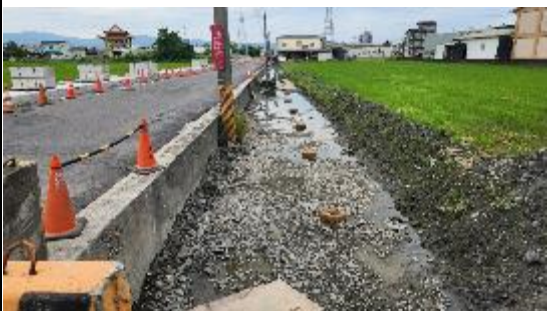
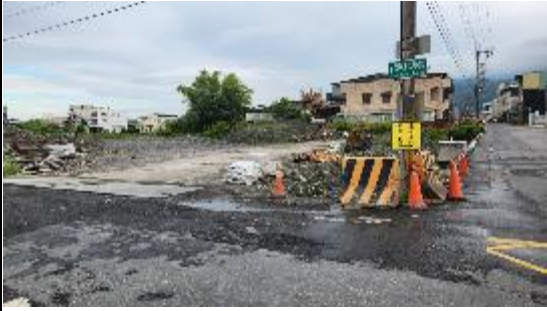
| 生態<br>保育<br>措施 | 1 | 縮小—道路施工時，除施工範圍與工具備材不占用或干擾既有野生動植物棲息地如草溝 | ■ | <input type="checkbox"/> | <input type="checkbox"/> | <p>工程擾動範圍、施工便道與施工資材均限於施工劃設範圍，無擴大擾動問題。如上之挖方，皆於基地工區內。</p> <p>資材集中裸露地，避免水域擾動。</p> |

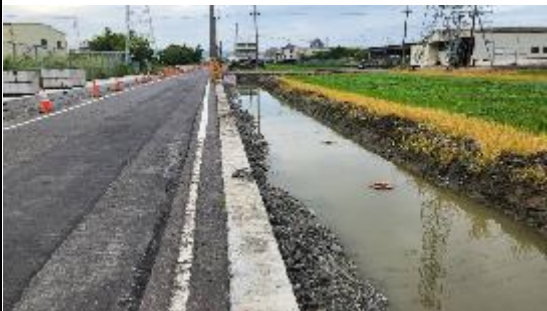
| | 2 | (減輕) 施工期盡量避免水域水質污染 | ■ | <input type="checkbox"/> | <input type="checkbox"/> | <p>工程施作避免擾動或污染農灌排，水質維持清澈。</p> |

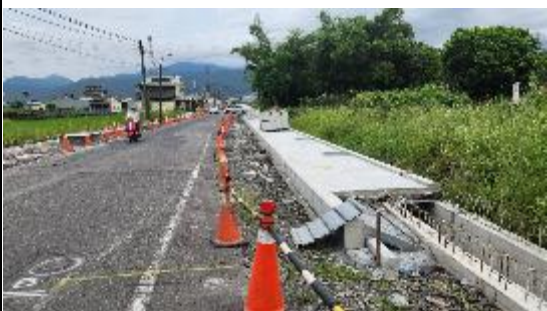
| | | 減少因道路拓寬施工造成之棲地破壞可能性，施工機具車輛選擇裸露地或既有硬鋪面 | ■ | <input type="checkbox"/> | <input type="checkbox"/> | <p>選擇最小環境衝擊位置與占用面積，置放機具材料。</p> |

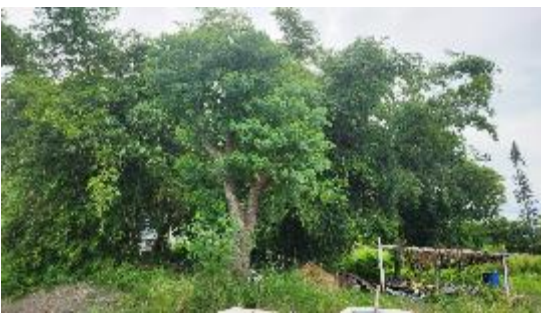
| 生態保全對象 | 3 | (減輕)保全道路邊緣原生喬木 1 株烏柏。<br>—拓寬時兩側之既有原生喬木盡量保留如納入行道樹(就地保留)，如無法就地保留則以全樹移植方式處理 | ■ | □ | □ | <p>保全對象烏柏 1 株， 114.2.7 移植，成活良好，可確認已渡過危險期。</p> |

| 是否發生環境異常狀況？<br>(如有環境生態異常狀況請通報工程主辦機關與監造單位) | | | <input type="checkbox"/> 是 | | 異常狀況說明：<br>解決對策：<br>受保護喬木烏柏 1 株，移植成活，需加強養護，並在颱風季前加立支柱。 | |

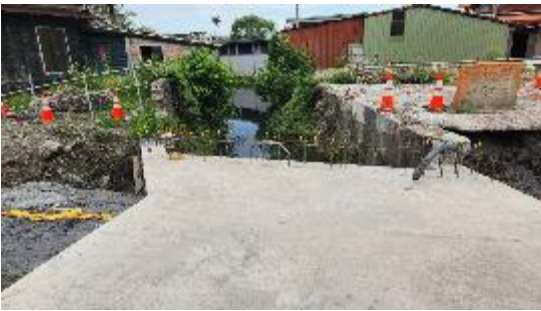
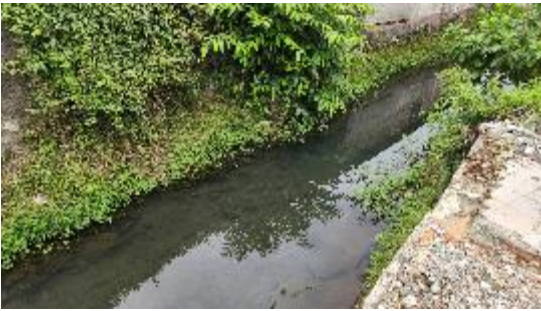
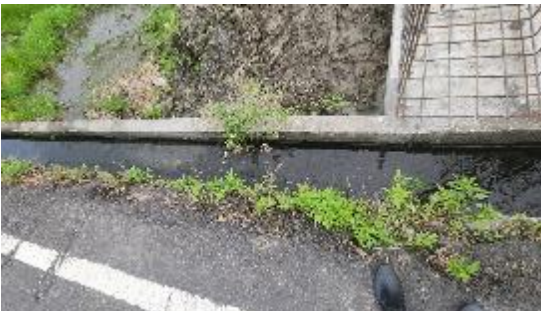
| | | (迴避)保全生態敏感且有關注物種水車前、塘虱與台灣蜆之灌溉溝渠 | ■ | □ | □ | <p>高體鯉鰻記錄水域，逢施工段落因拓寬需求，增建混凝土結構物，但週邊水量與水質皆能控制良好。</p> <p>水車前族群減少，水質正常，水質清澈，水量豐沛。</p> |

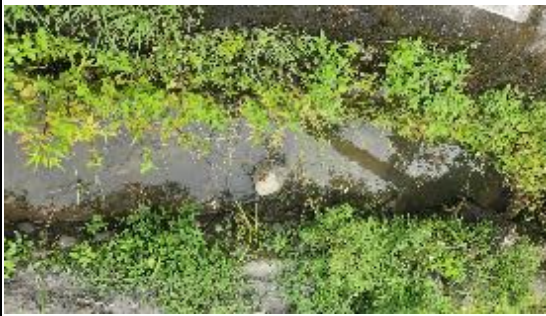
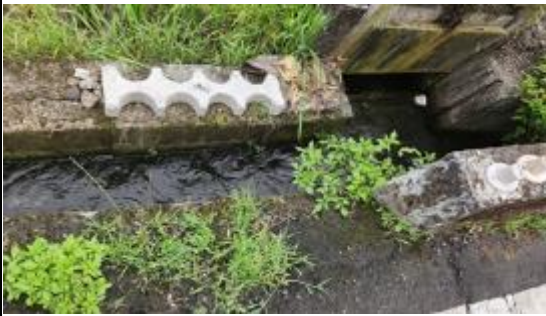
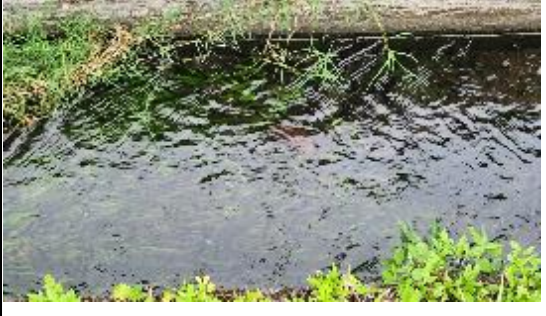
| | | | | | <p>鯰魚記錄水域水質清澈，水量豐沛。</p> <p>台灣蜆之記錄水域，水質清澈，水量豐沛，美洲苦草、螺貝生存良好。</p> |

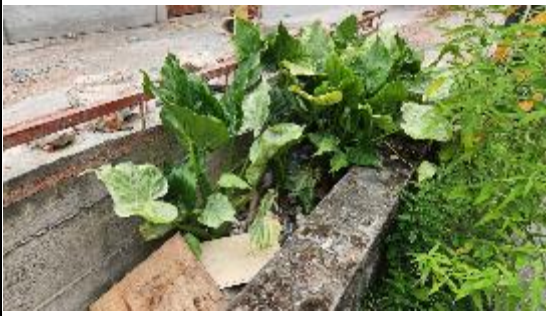
| | | (迴避)保全生態敏感且有關注物種台灣姑婆芋 | ■ | □ | □ <p>台灣姑婆芋存活，但原本遮蔭之建物拆除，加上 6-8 月酷暑，導致日燒。屬私人地主施工，非工程造成。</p> |

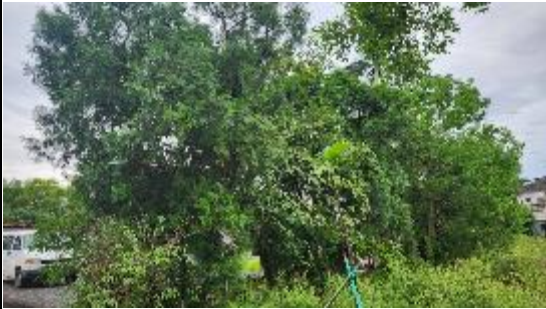
| | | (迴避)保全關注物種台灣<br>尚楠 | ■ | <input type="checkbox"/> | <input type="checkbox"/> | <p>台灣尚楠安好。</p> |

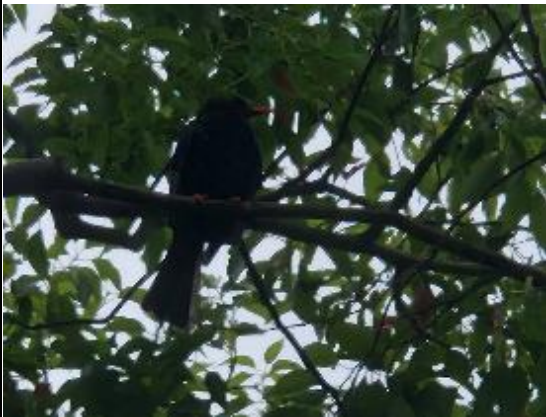
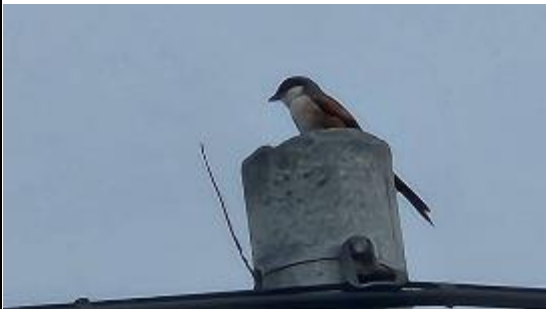
| | | 不在晨昏施工影響野生動<br>物 | ■ | <input type="checkbox"/> | <input type="checkbox"/> | <p>鳥類觀察超過 7 種(上圖為紅嘴黑鴨、<br/>棕背伯勞)，無異狀。</p> |

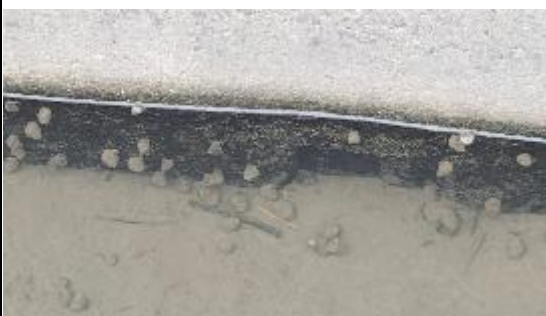
| | | (迴避)不捕捉動物，或採集<br>植物 | ■ | <input type="checkbox"/> | <input type="checkbox"/> | <p>田螺與吳郭魚在農水路多，本次觀察<br/>到 15 公分以上之臺灣石鱚，無人採集<br/>或干擾。</p> |

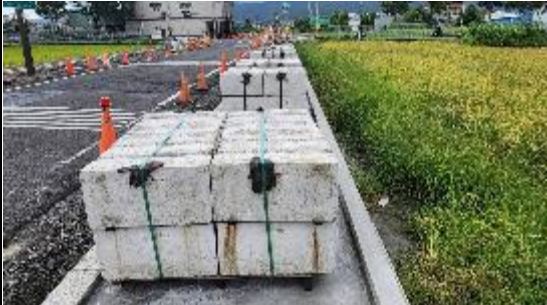
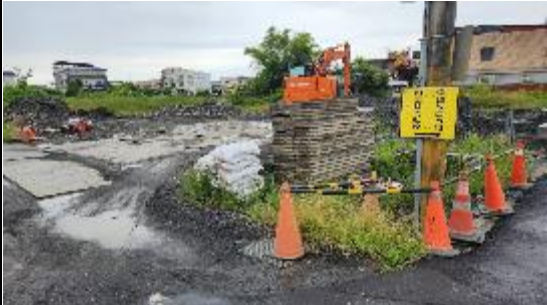
| 生態保育措施 | 1 | 縮小—道路施工時，除施工範圍與工具備材不占用或干擾既有野生動植物棲息地如草溝 | ■ | <input type="checkbox"/> | <input type="checkbox"/> | <p>工程擾動範圍、施工便道與施工資材均限於施工劃設範圍，無擴大擾動問題。如上之挖方，皆於基地工區內。</p> <p>資材集中裸露地，避免水域擾動。</p> |

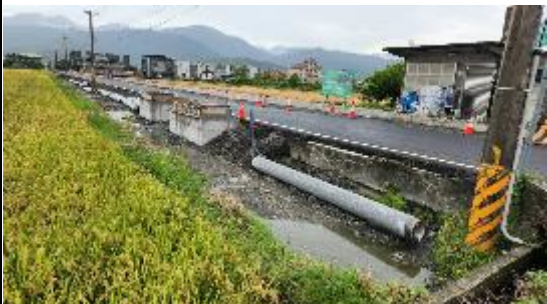
| | 2 | (減輕) 施工期盡量避免水域水質污染 | ■ | <input type="checkbox"/> | <input type="checkbox"/> | <p>工程施作避免擾動或污染農灌排，水質維持清澈。</p> |

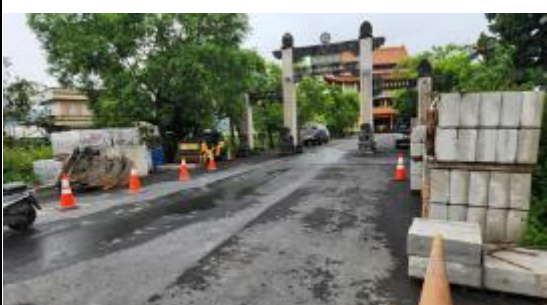
| | | 減少因道路拓寬施工造成之棲地破壞可能性，施工機具車輛選擇裸露地或既有硬鋪面 | ■ | <input type="checkbox"/> | <input type="checkbox"/> | <p>選擇最小環境衝擊位置與占用面積，置放機具材料。</p> |

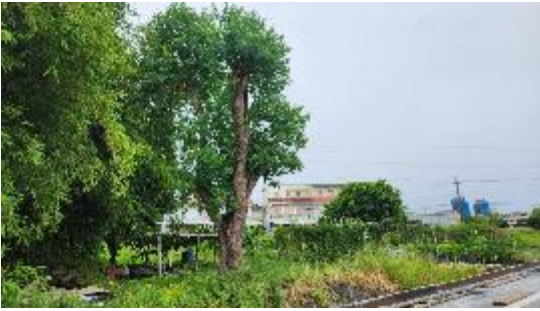
| 生態保全對象 | 3 | (減輕)保全道路邊緣原生喬木 1 株烏柏。<br>—拓寬時兩側之既有原生喬木盡量保留如納入行道樹(就地保留)，如無法就地保留則以全樹移植方式處理 | ■ | □ | □ | <p>保全對象烏柏 1 株， 114.2.7 移植，目前成活良好。</p> |

| 是否發生環境異常狀況？<br>(如有環境生態異常狀況請通報工程主辦機關與監造單位) | | | <input type="checkbox"/> 是<br><input checked="" type="checkbox"/> 否 | | 異常狀況說明：<br>解決對策：<br>受保護喬木烏柏 1 株，移植成活，需加強養護，並在颱風季前加立支柱。 | | |

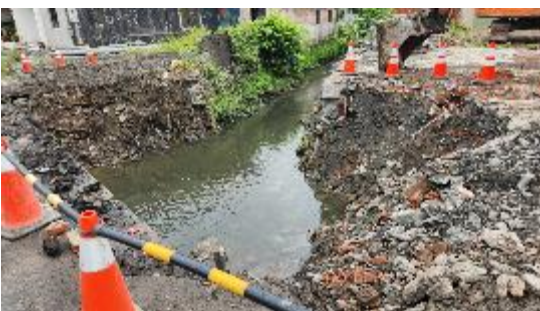
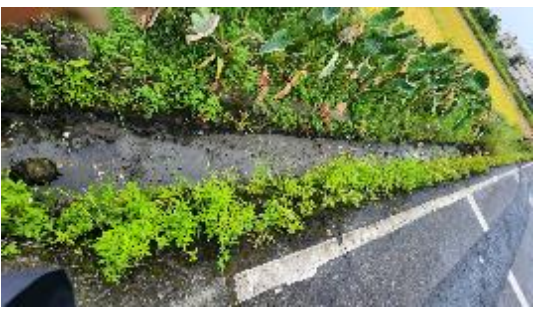
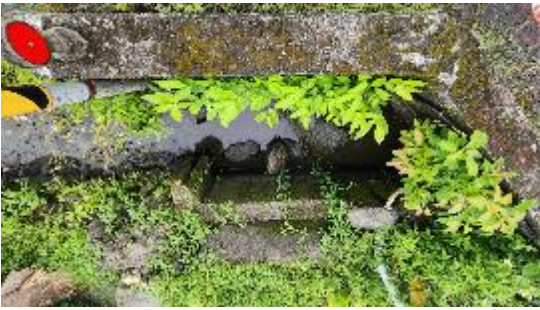
| | | (迴避)保全生態敏感且有關注物種水車前、塘虱與台灣蜆之灌溉溝渠 | ■ | □ | □ | <p>高體鯉鰻記錄水域，逢施工段落，水量與水質控制良好。</p> <p>水車前族群減少甚鉅，水質正常，水量卻很低，可能農水署逢水稻採收季節，灌溉溝停止供水。</p> <p>鯰魚記錄水域水質正常，水量很低，可能農水署逢水稻採收季節，灌溉溝停止供水。</p> |

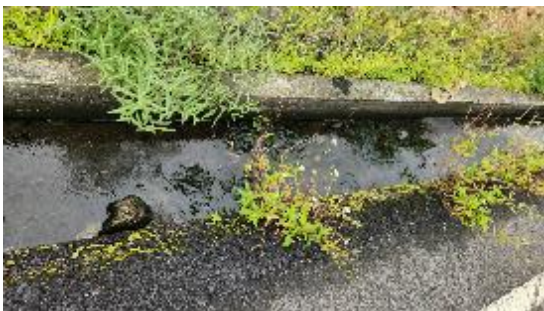
| | | | | | <p>台灣蜆之記錄水域，水質正常，水量很低，可能農水署逢水稻採收季節，灌溉溝停止供水。。</p> | |

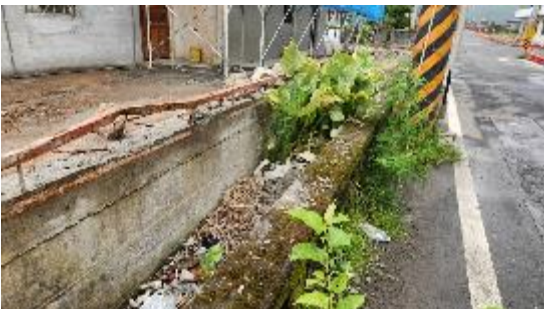
| | | (迴避)保全生態敏感且有關注物種台灣姑婆芋 | ■ | <input type="checkbox"/> | <input type="checkbox"/> | <p>台灣姑婆芋存活，但原本遮蔭之建物拆除，加上 6-7 月酷暑，導致日燒。屬私人地主施工，非工程造成。</p> |

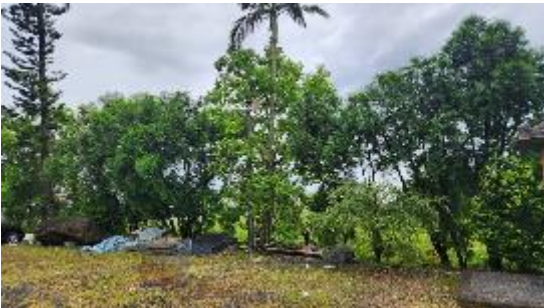
| | | (迴避)保全關注物種台灣肖楠 | ■ | <input type="checkbox"/> | <input type="checkbox"/> | <p>台灣肖楠安好。</p> |

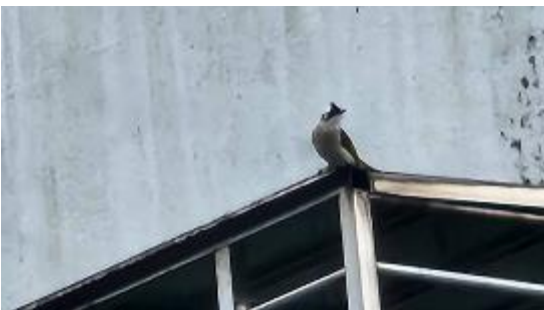
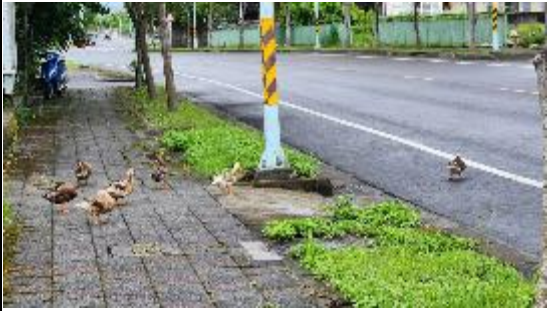
| | | | | | | 鳥類觀察超過 6 種，無異狀。 | |

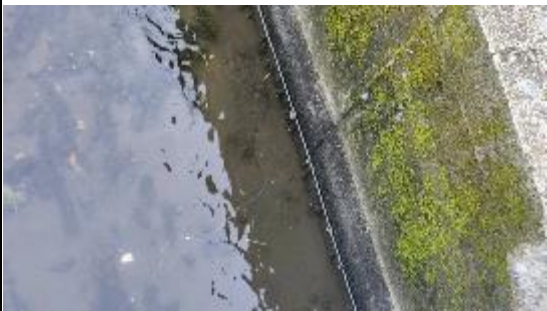
| | | (迴避)不捕捉動物，或採集植物 | <input checked="" type="checkbox"/> | <input type="checkbox"/> | <input type="checkbox"/> | | 田螺與吳郭魚在農水路多，無人採集或干擾。 |

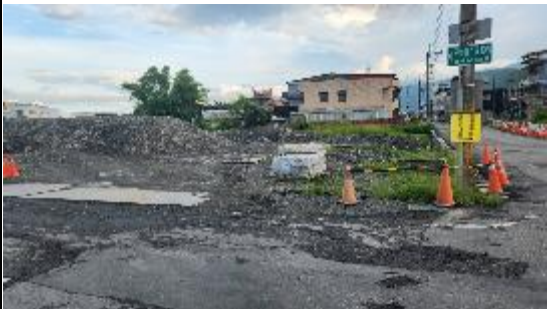
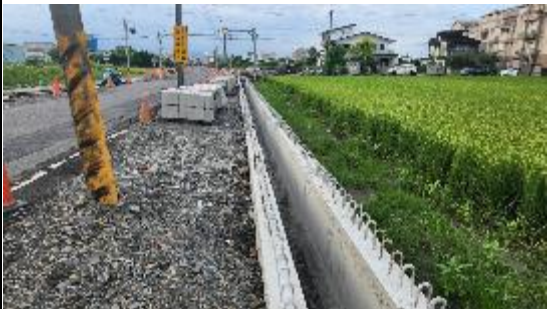
| | | | 合<br>格 | 不<br>合格 | 執<br>行 | |
|---|---|---|---|---|---|---|
| 生態<br>保育<br>措施 | 1 | 縮小—道路施工時，除施工範圍與工具備材不占用或干擾既有野生動植物棲息地如草溝 | ■ | <input type="checkbox"/> | <input type="checkbox"/> | <p>工程擾動範圍、施工便道與施工資材均限於施工劃設範圍，無擴大擾動問題。如上之挖方，皆於基地工區內。</p> <p>資材集中裸露地，避免水域擾動。</p> |

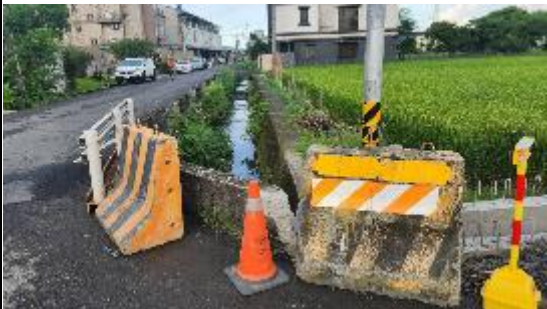
| | | | 合<br>格 | 不<br>合格 | 執<br>行 | |
|---|---|---|---|---|---|---|
| | 2 | (減輕) 施工期盡量避免水域水質污染 | ■ | <input type="checkbox"/> | <input type="checkbox"/> | <p>工程施作避免擾動或污染農灌排，水質維持清澈。</p> |

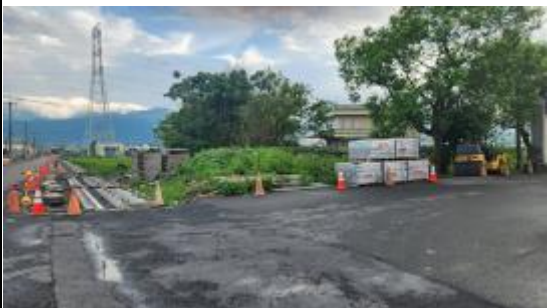
| | | | 合<br>格 | 不<br>合格 | 執<br>行 | |
|---|---|---|---|---|---|---|
| | | 減少因道路拓寬施工造成之棲地破壞可能性，施工機具車輛選擇裸露地或既有硬鋪面 | ■ | <input type="checkbox"/> | <input type="checkbox"/> | <p>選擇最小環境衝擊位置與占用面積，置放機具材料。</p> |

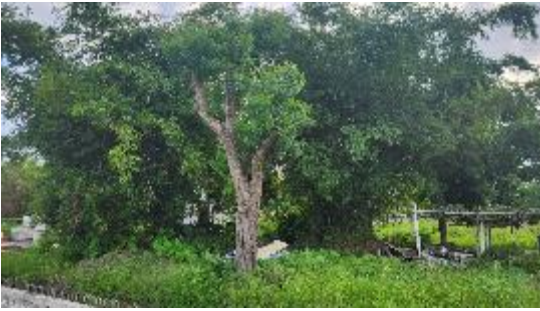
| 生態保全對象 | 3 | (減輕)保全道路邊緣原生喬木 1 株烏柏。<br>—拓寬時兩側之既有原生喬木盡量保留如納入行道樹(就地保留)，如無法就地保留則以全樹移植方式處理 | ■ | □ | □ | <p>保全對象烏柏 1 株， 114.2.7 移植，目前成活正常。</p> |

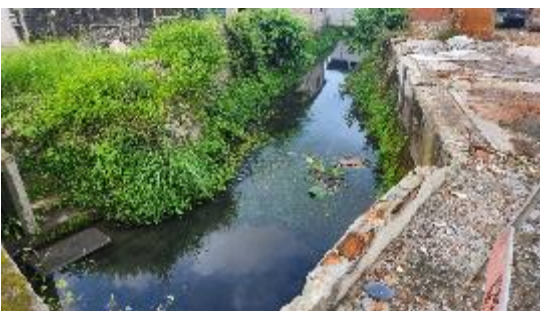
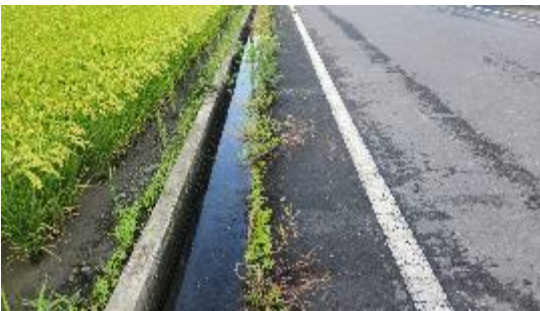
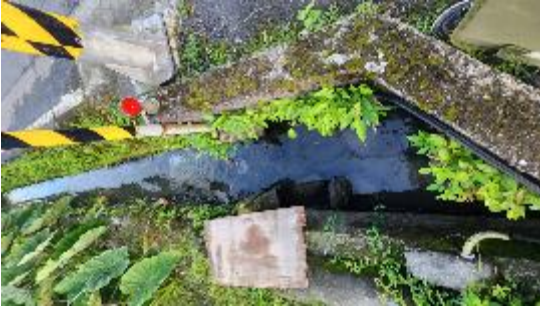
| | | (迴避)保全生態敏感且有關注物種水車前、塘虱與台灣蜆之灌溉溝渠 | ■ | □ | □ | <p>高體鯉鰻記錄水域，水量與水質正常。</p> <p>水車前族群減少甚鉅，水質水量正常，可能農水署例行維護，被清除。</p> <p>鯰魚記錄水域水質正常。</p> |
