# 宜蘭縣冬山鄉美和路二段拓寬工程施工中生態檢核報告

國立宜蘭大學生物資源學院永續景觀研究室

宜蘭縣冬山鄉美和路二段拓寬工程施工期間生態監測記錄表

## 內政部國土署施工階段生態保育措施自主檢查表

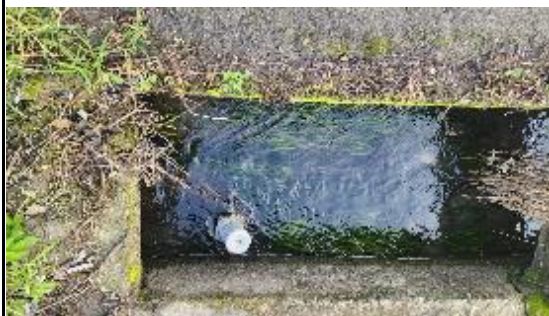
| | | | | | <p>台灣蜆之記錄水域，水質正常。</p> | |

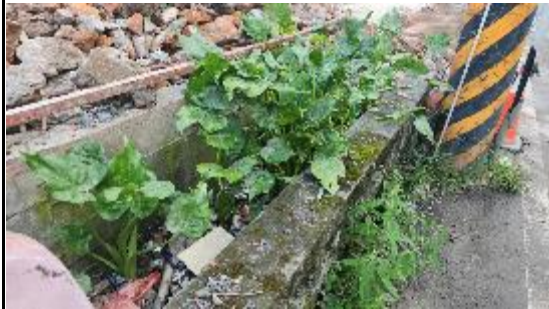
| | | (迴避)保全生態敏感且有關注物種台灣姑婆芋 | ■ | <input type="checkbox"/> | <input type="checkbox"/> | <p>台灣姑婆芋雖存活，可能在私有地範圍，地主施工，已移除營建廢棄物。</p> |

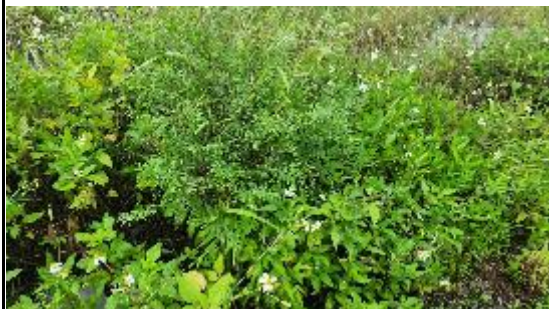
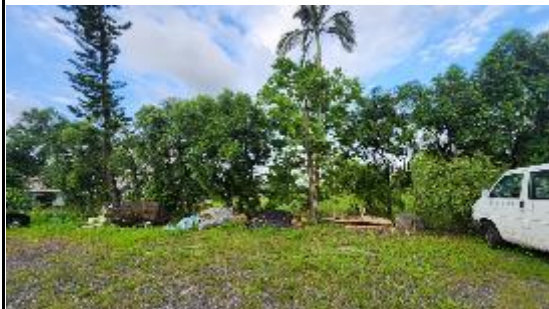
| | | (迴避)保全關注物種台灣肖楠 | ■ | <input type="checkbox"/> | <input type="checkbox"/> | <p>台灣肖楠皆安好。</p> |

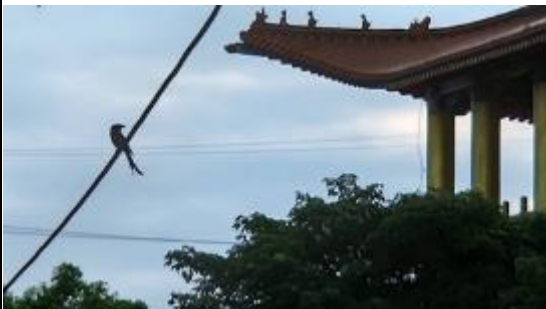
| | | 不在晨昏施工影響野生動物 | <input checked="" type="checkbox"/> | <input type="checkbox"/> | <input type="checkbox"/> | <p>鳥類觀察超過 6 種，無異狀。</p> |

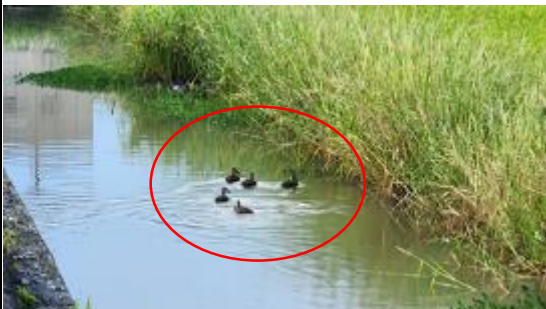
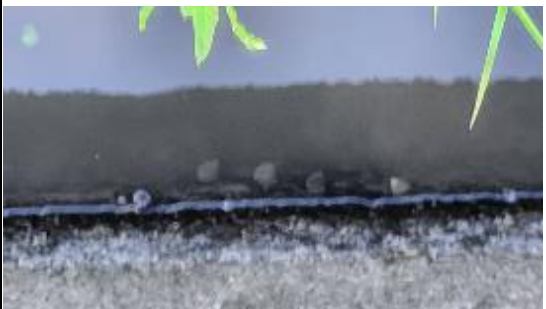
| | | (迴避)不捕捉動物，或採集植物 | <input checked="" type="checkbox"/> | <input type="checkbox"/> | <input type="checkbox"/> | <p>6 隻雌花嘴鴨，無人捕捉。</p> <p>田螺在農水路多，無人採集。</p> |

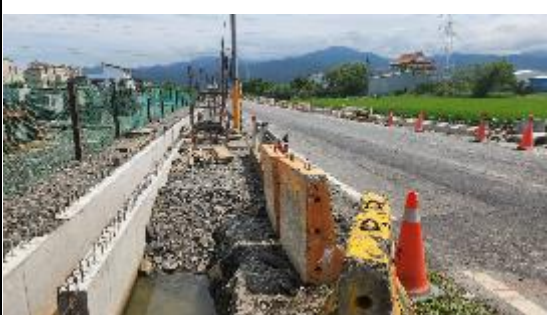
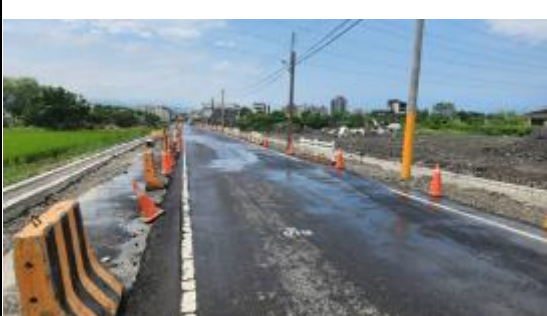
| | | | 格 | 合格 | 行 | |
|---|---|---|---|---|---|---|
| | 2 | <p>(減輕) 施工期盡量避免水域水質污染</p> | ■ | <input type="checkbox"/> | <input type="checkbox"/> | <p>工程施作避免擾動或污染農灌排，水質維持清澈。</p> <p>天氣乾燥炎熱，撒水車施工段灑水，避免揚塵。</p> |

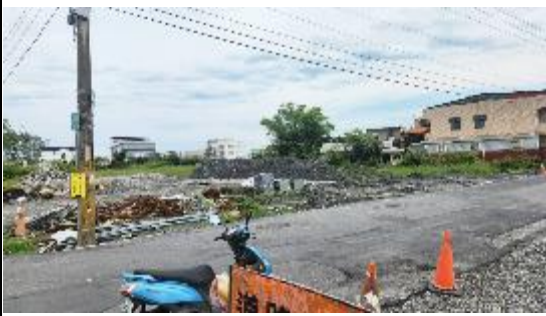
| | | 減少因道路拓寬施工造成之棲地破壞可能性，施工機具車輛選擇裸露地或既有硬鋪面 | ■ | <input type="checkbox"/> | <input type="checkbox"/> | <p>選擇最小環境衝擊位置與占用面積，置放機具材料。</p> |

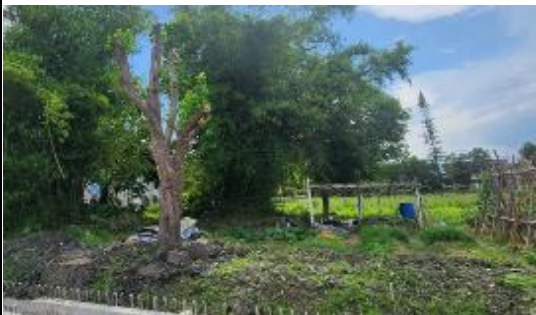
| 生態保全對象 | 3 | (減輕)保全道路邊緣原生喬木 1 株烏柏。<br>—拓寬時兩側之既有原生喬木盡量保留如納入行道樹(就地保留)，如無法就地保留則以全樹移植方式處理 | ■ | <input type="checkbox"/> | <input type="checkbox"/> | <p>保全對象烏柏 1 株， 114.2.7 移植，目前成活正常。</p> |

| | <input checked="" type="checkbox"/> 否 | 受保護喬木烏柏 1 株，移植成活，仍需加強<br>養護，並在颱風季前加立支柱。 | |

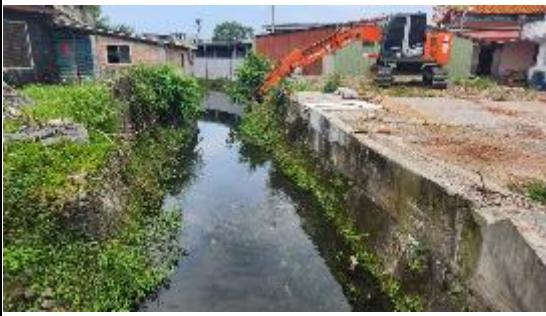
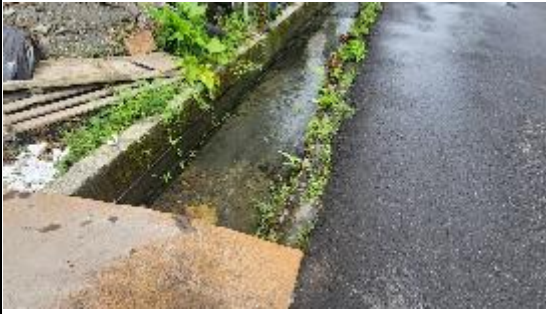
| | | (迴避)保全生態敏感且有關注物種水車前、塘虱與台灣蜆之灌溉溝渠 | ■ | <input type="checkbox"/> | <input type="checkbox"/> | <p>高體鯉鰻記錄水域，水量與水質正常。</p> <p>水車前族群減少，水質水量正常。</p> |

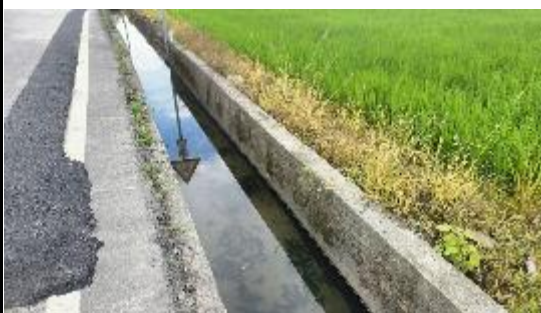
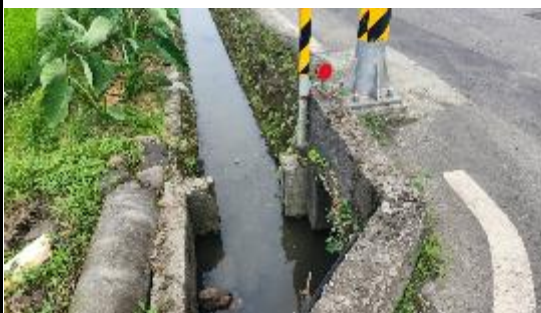
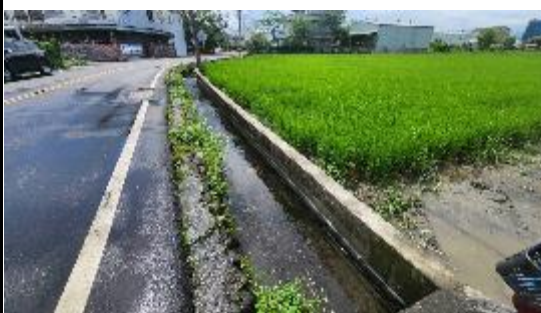
| | | | | | <p>鯰魚記錄水域水質正常。</p> <p>台灣蜆之記錄水域，水質正常。</p> |

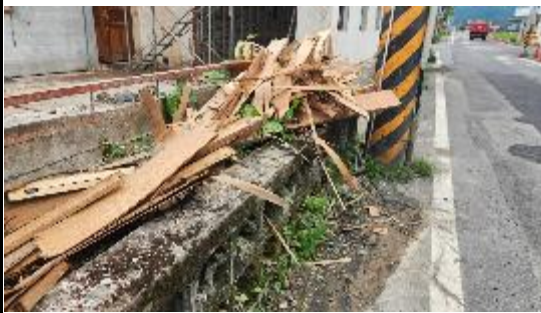
| | | (迴避)保全生態敏感且有關注物種台灣姑婆芋 | ■ | □ □ | <p>台灣姑婆芋雖存活，可能在私有地範圍，地主施工，堆置大量廢材。</p> |

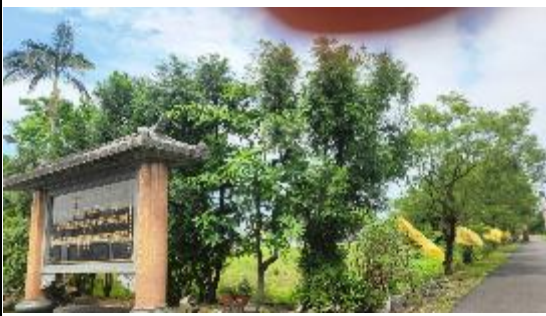
| | | (迴避)保全關注物種台灣<br>尚楠 | <input checked="" type="checkbox"/> | <input type="checkbox"/> | <input type="checkbox"/> | <p>台灣尚楠皆安好。</p> |

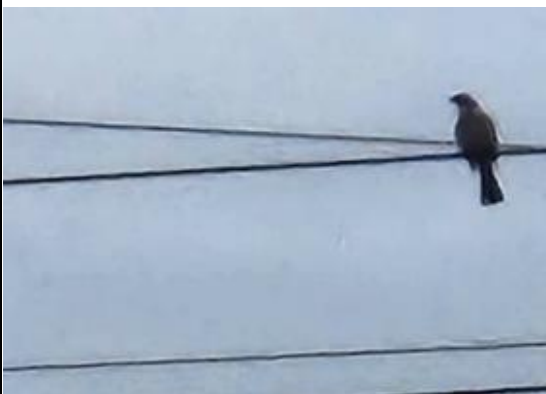
| | | 不在晨昏施工影響野生動物 | <input checked="" type="checkbox"/> | <input type="checkbox"/> | <input type="checkbox"/> | <p>鳥類觀察超過 6 種，無異狀。</p> |

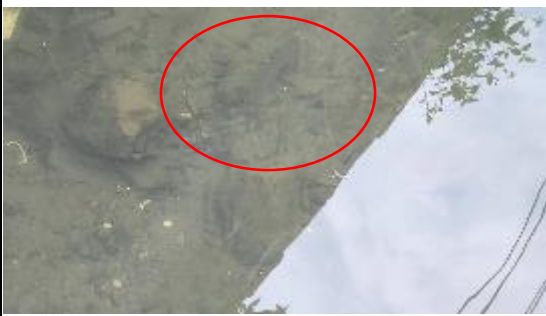
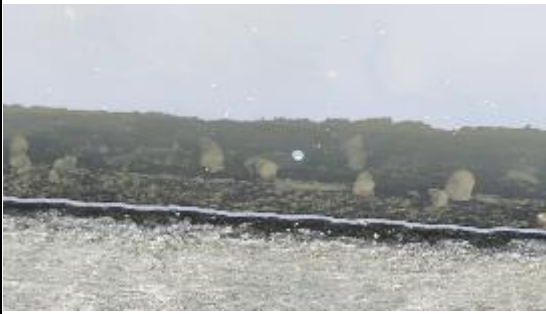
| | | (迴避)不捕捉動物，或採集<br>植物 | <input checked="" type="checkbox"/> | <input type="checkbox"/> | <input type="checkbox"/> | <p>大吳郭魚在大排水溝數量多，無人捕捉。</p> <p>田螺在農水路多，無人採集。</p> |

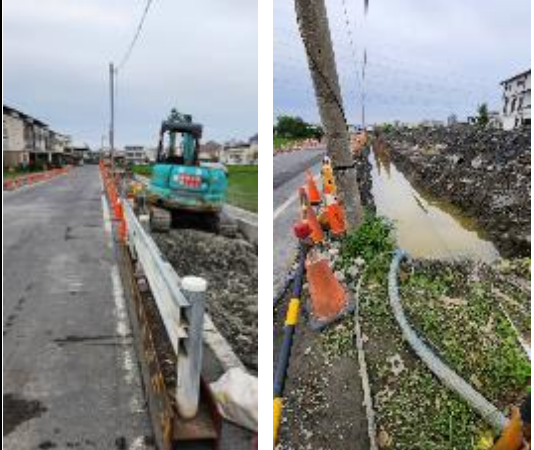
| 項目 | 項次 | 檢查項目 | 抽查結果 | | 尚未執行 | 實際抽查情形 |
|---|---|---|---|---|---|---|
| 生態保育措施 | 1 | 縮小—道路施工時，除施工範圍與工具備材不占用或干擾既有野生動植物棲息地如草溝 | <input checked="" type="checkbox"/> | <input type="checkbox"/> | <input type="checkbox"/> | <p>工程擾動範圍、施工便道與施工資材均限於施工劃設範圍，無擴大擾動問題。如上之挖方，皆於基地工區內。</p> |

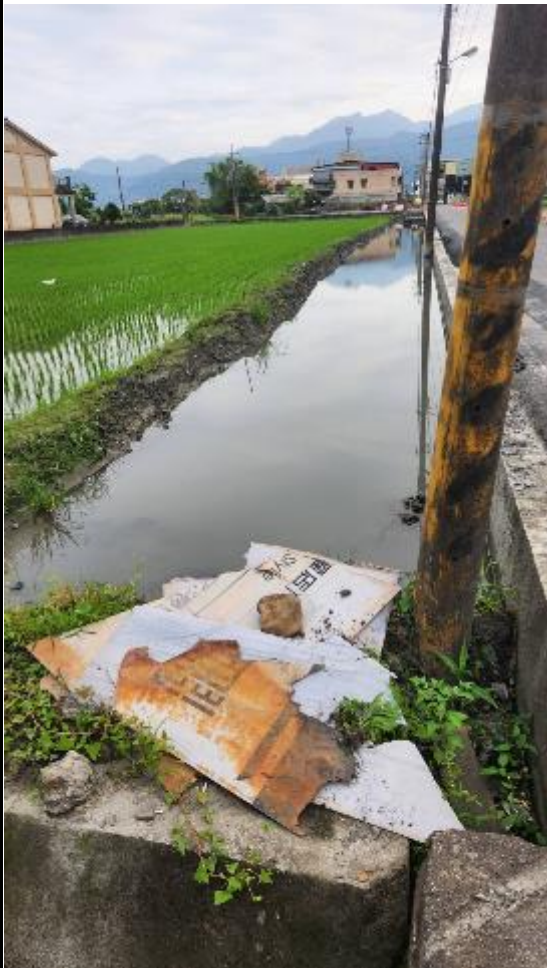
| | 2 | (減輕) 施工期盡量避免水域水質污染 | ■ | □ | □ | <p>工程施作避免擾動或污染農灌排，水質維持清澈。</p> |

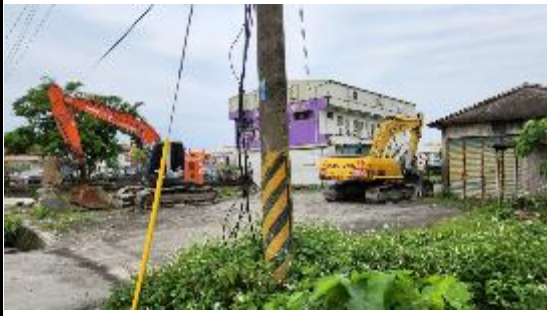
| | | 減少因道路拓寬施工造成之棲地破壞可能性，施工機具車輛選擇裸露地或既有硬鋪面 | ■ | □ | □ | <p>選擇最小環境衝擊位置與占用面積，置放機具材料。</p> |

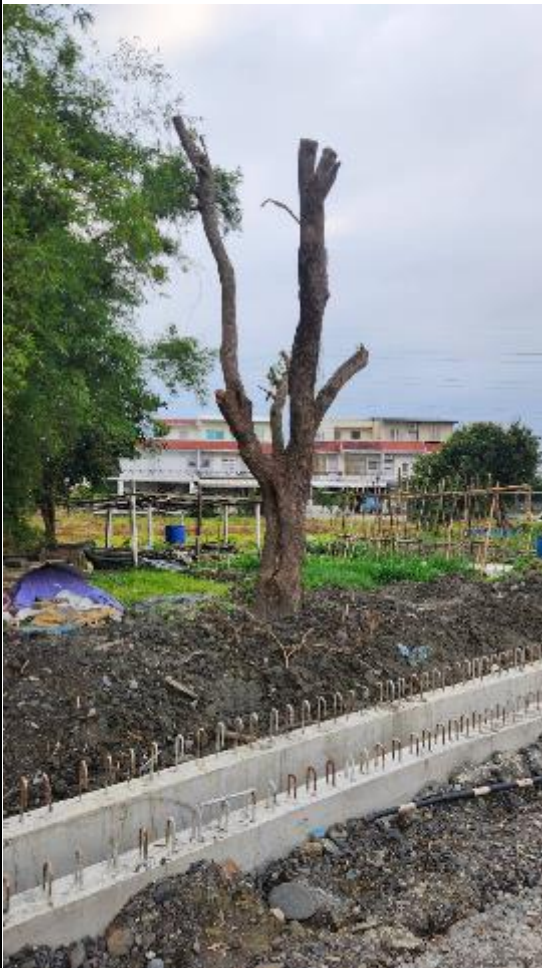
| 生態保全對象 | 3 | (減輕)保全道路邊緣原生喬木 1 株烏桕。<br>—拓寬時兩側之既有原生喬木盡量保留如納入行道樹(就地保留)，如無法就地保留則以全樹移植方式處理 | ■ | □ | □ | <p>保全對象烏桕 1 株， 114.2.7 移植，目前成活。</p> |

| 是否發生環境異常狀況？<br>(如有環境生態異常狀況請通報工程主辦機關與監造單位) | | | <input type="checkbox"/> 是<br><input checked="" type="checkbox"/> 否 | | 異常狀況說明：<br>解決對策：<br>受保護喬木烏柏 1 株，移植已成活，仍需加強養護，並在颱風季前加立支柱。 | |

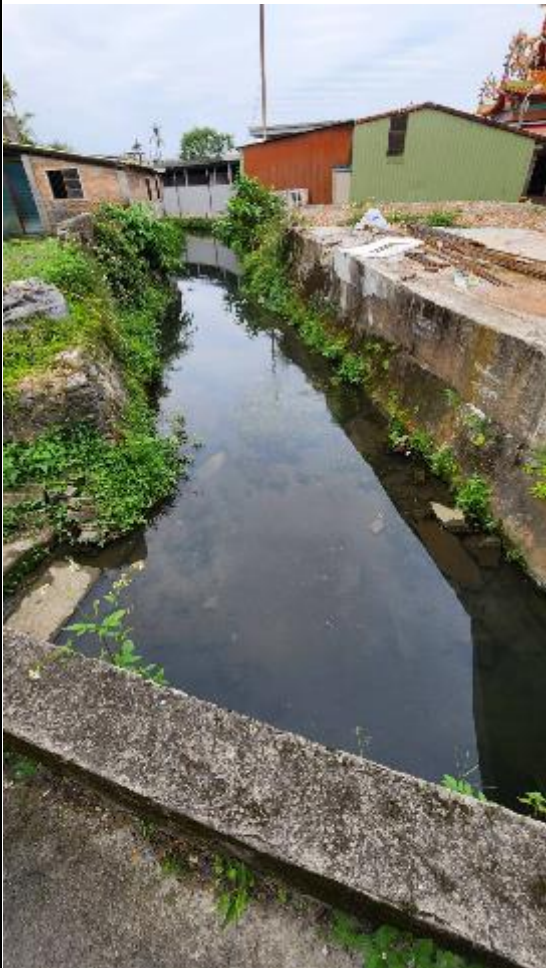
| | | | | | | 高體鯉鰻記錄水域，水量與水質正常。 |

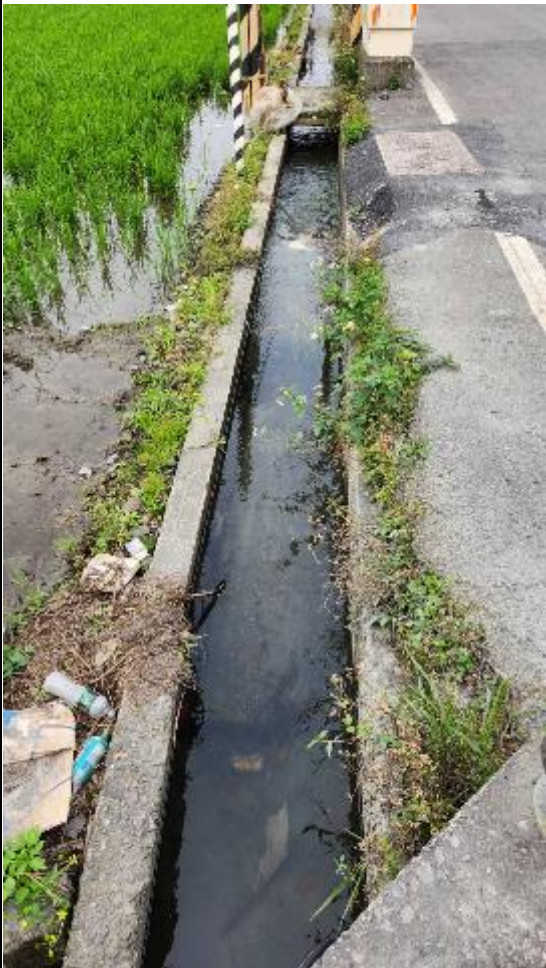
| | | | | | <p>水車前族群減少，水質水量尚可。</p> |

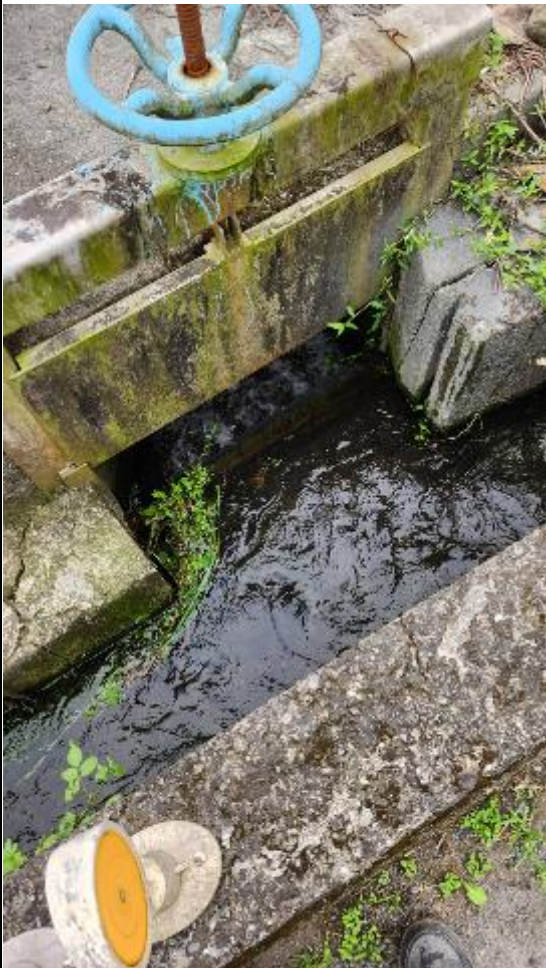
| | | | | | <p>鯰魚記録水域水質正常。</p> |

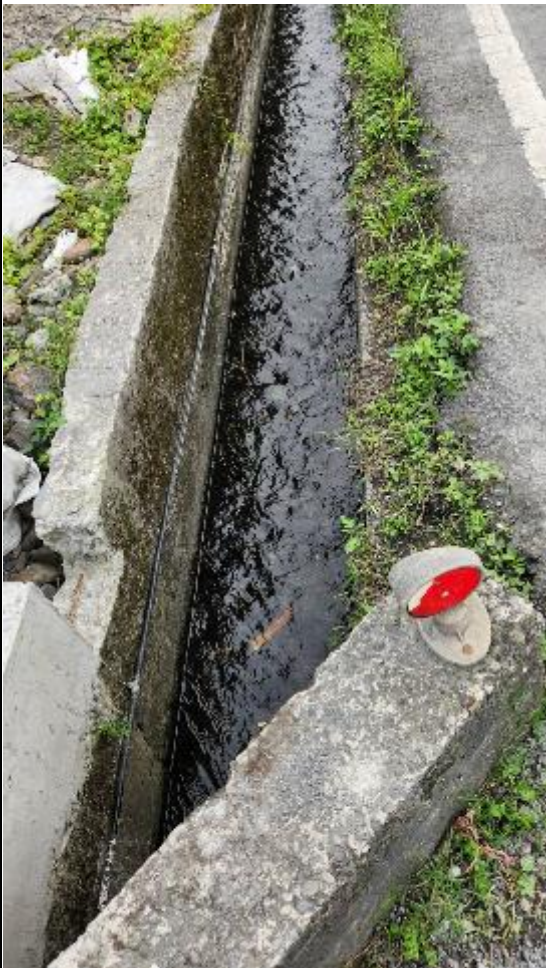
| | | | | | <p>台灣蜆之記錄水域，水質正常。</p> |

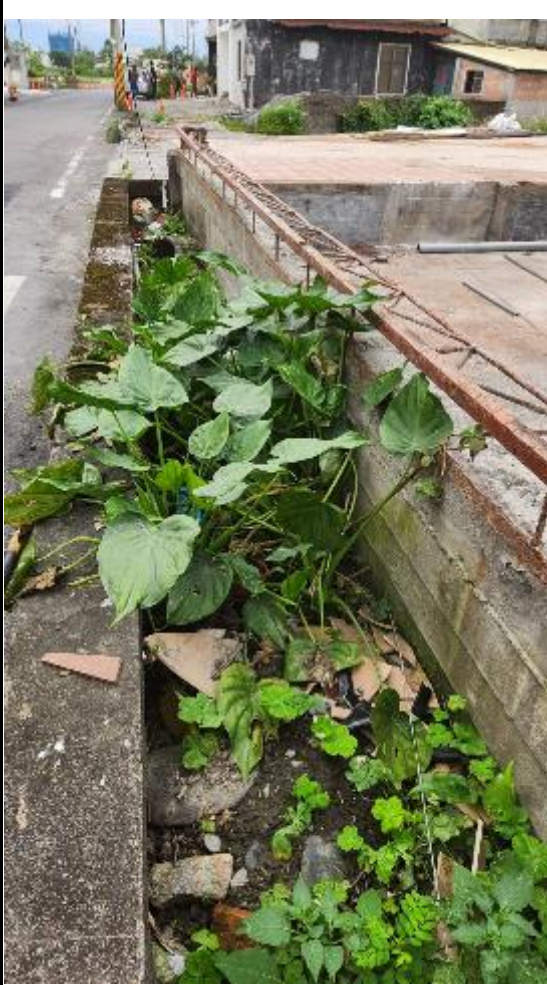
| | | (迴避)保全生態敏感且有關注物種台灣姑婆芋 | ■ | □ | □ | <p>台灣姑婆芋雖存活，地主可能正在施工，有損害風險。</p> |

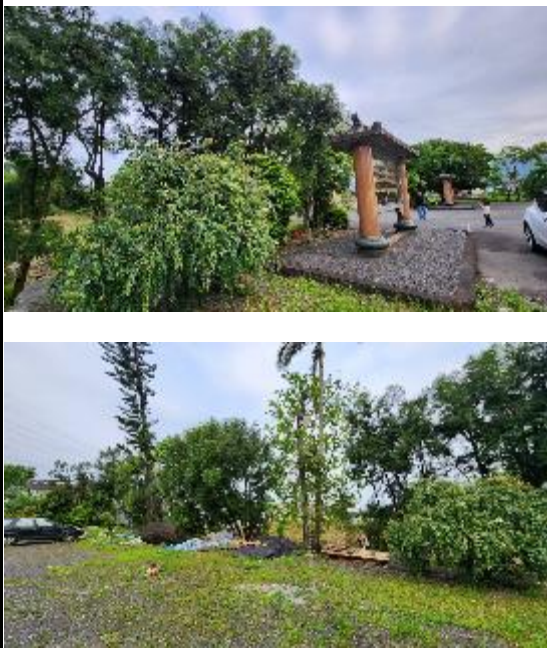
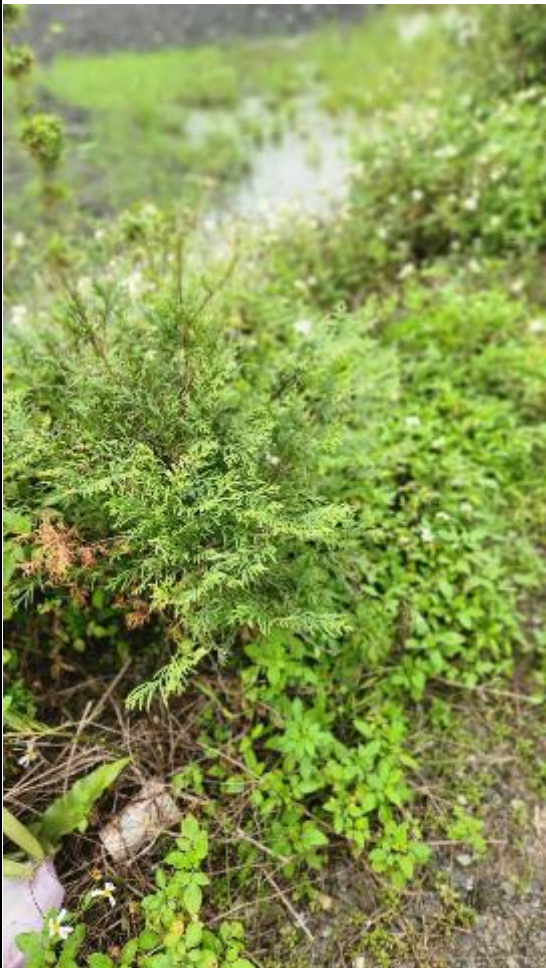
| | | | | | <p>台灣尚楠皆安好。</p> |

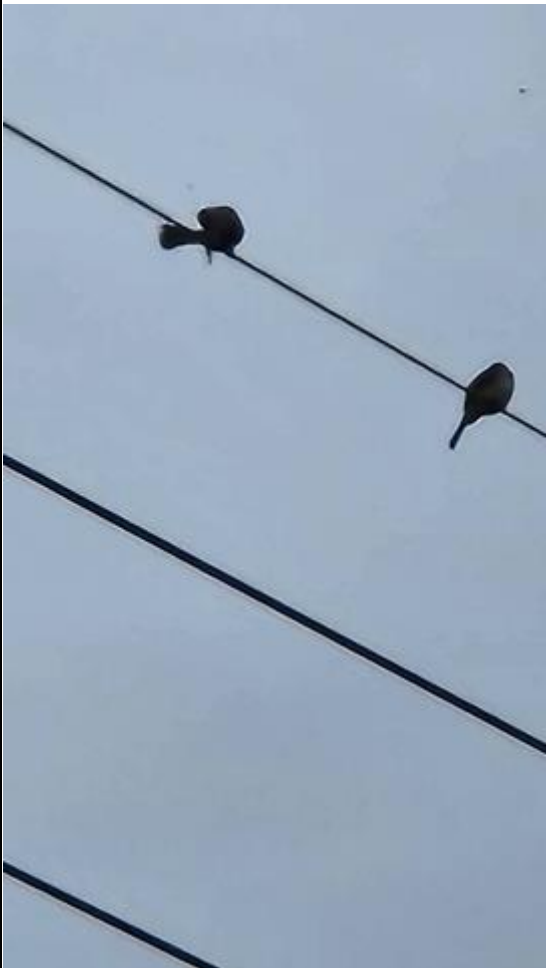
| | | 不在晨昏施工影響野生動物 | <input checked="" type="checkbox"/> | <input type="checkbox"/> | <input type="checkbox"/> | <p>正常施工工時，鳥類觀察正常。</p> |

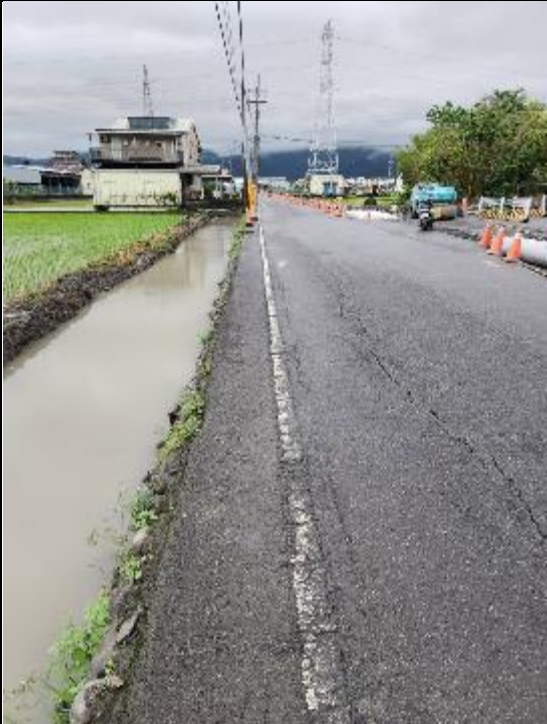
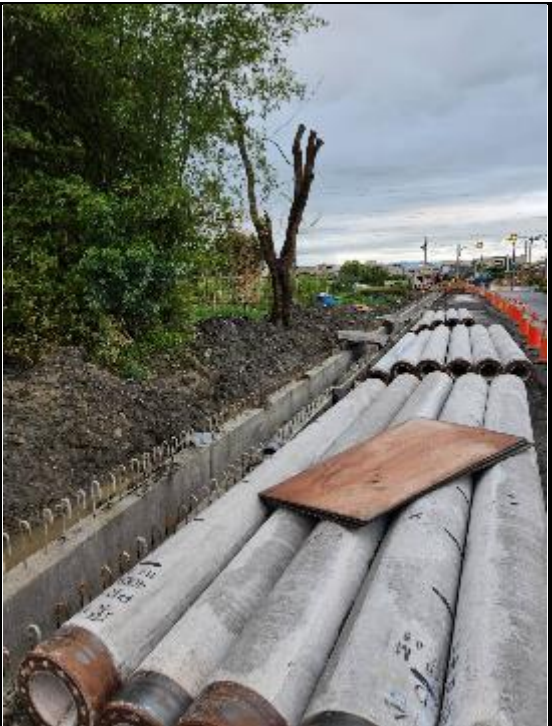
| | | | | | 工程擾動範圍、施工便道與施工資材均限於施工劃設範圍，無擴大擾動問題。如上之挖方，皆於基地工區內。 |

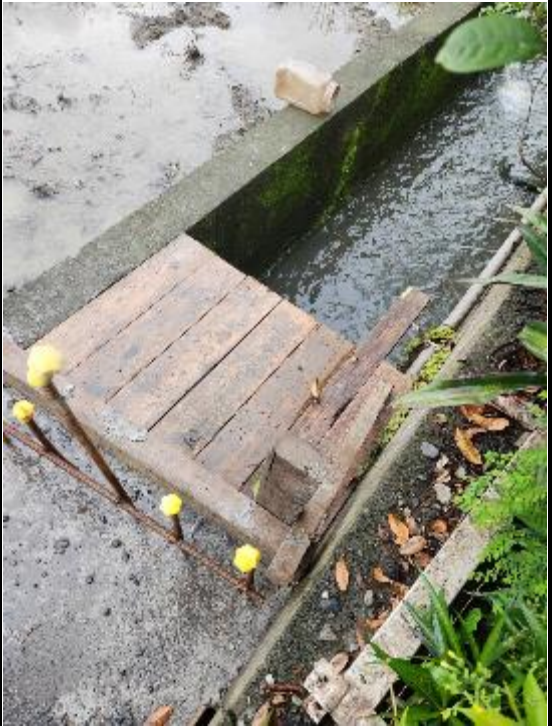
| | | | | | 工程施作避免擾動或污染農灌排，水質維持清澈。 |

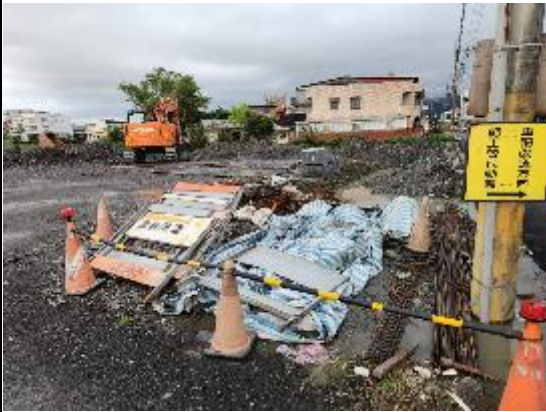
| | | 減少因道路拓寬施工造成之棲地破壞可能性，施工機具車輛選擇裸露地或既有硬鋪面 | ■ | <input type="checkbox"/> | <input type="checkbox"/> | <p>選擇最小環境衝擊位置與占用面積，置放機具材料。</p> |

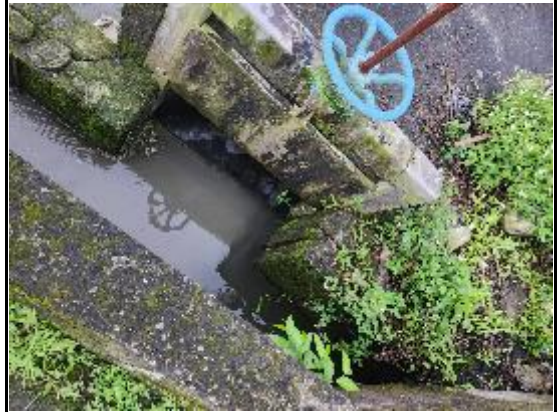
鯰魚記錄水域水質正常。

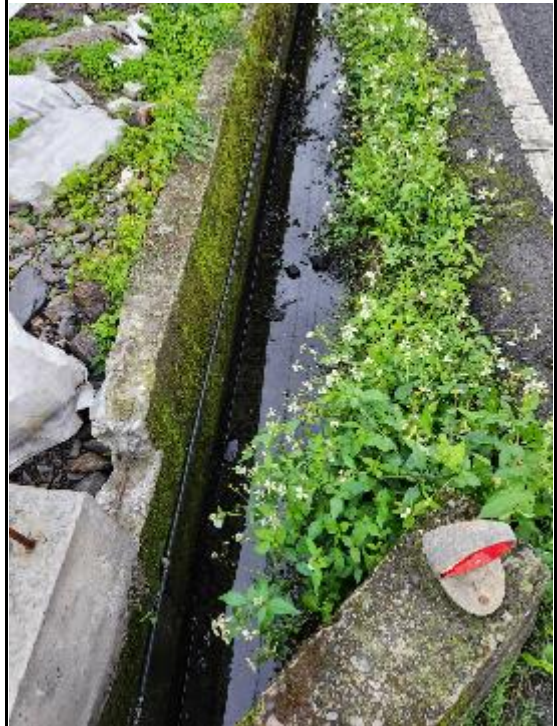
台灣蜆之記錄水域，水質正常，水深略低，農水署正常運作與本工程無關。

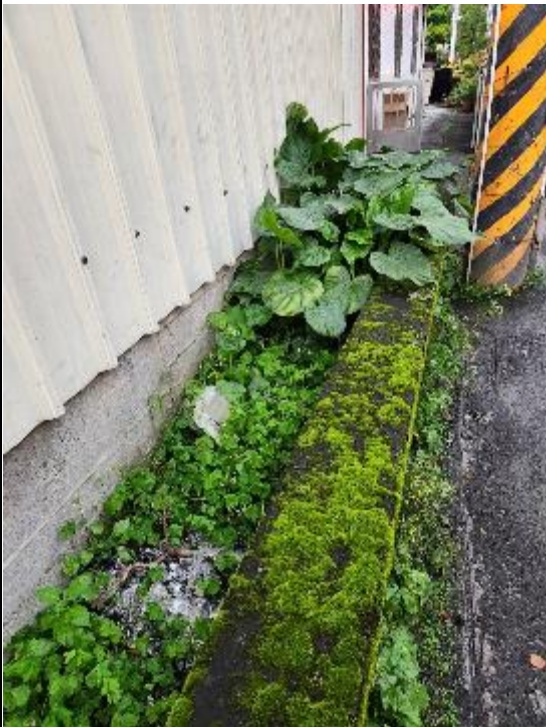
| | | (迴避)保全生態敏感且有<br>關注物種台灣姑婆芋 | ■ | <input type="checkbox"/> | <input type="checkbox"/> | <p>台灣姑婆芋正常存活，且族群擴大。</p> |

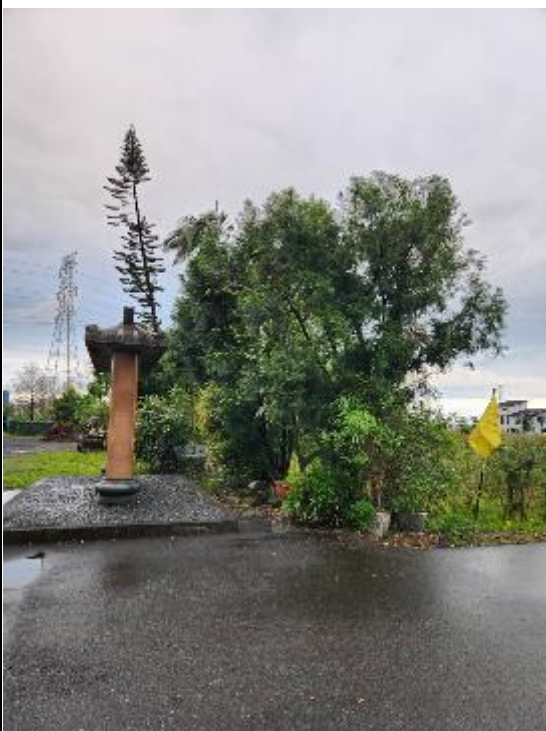
| | | (迴避)保全關注物種台灣<br>尚楠 | ■ | <input type="checkbox"/> | <input type="checkbox"/> | <p>台灣尚楠皆安好。</p> |

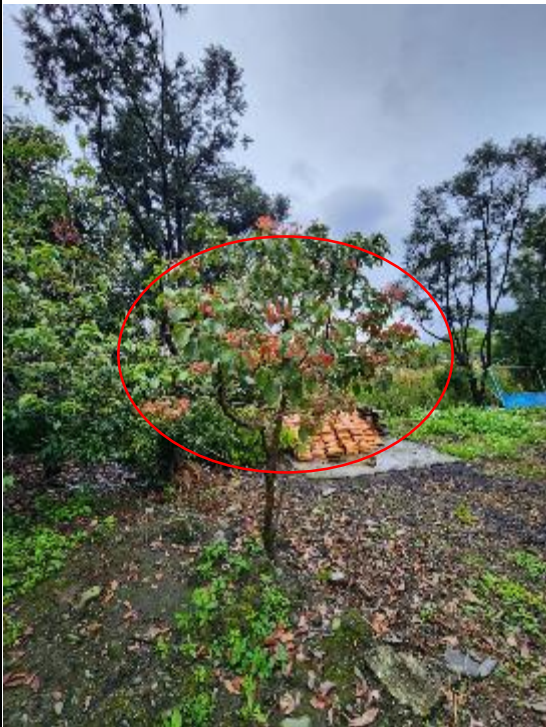
| | | | | | 基地旁人工種植牛樟一株 |

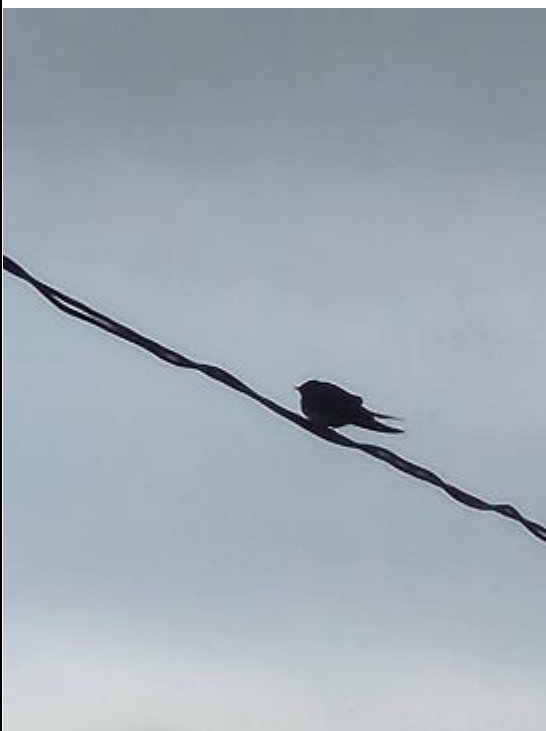
| | | | | | 正常施工工時，鳥類觀察正常。 |

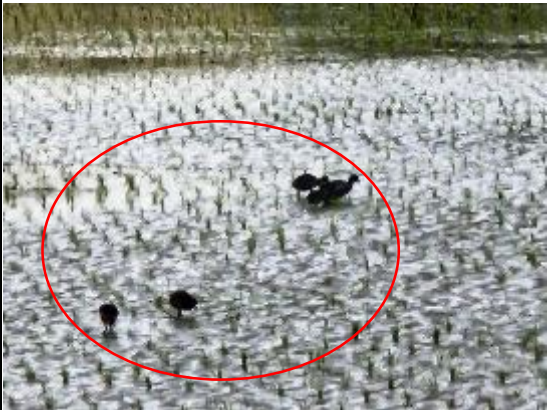
| | | (迴避)不捕捉動物，或採集植物 | <input checked="" type="checkbox"/> | <input type="checkbox"/> | <input type="checkbox"/> | <p>紅冠水雞家族，至少 6 隻(含成鳥與幼鳥)在工區旁水田覓食，證明施工過程未影響其繁殖與棲息活動。</p> |

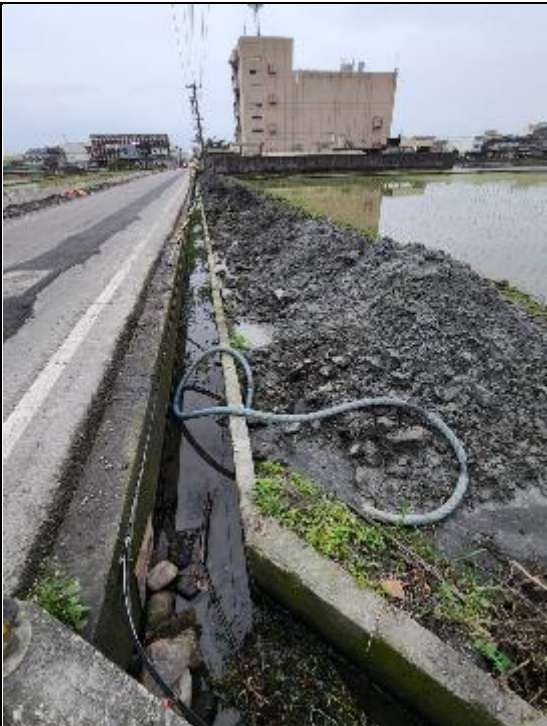
| 生態<br>保<br>育<br>措<br>施 | 1 | 縮小—道路施工時，除施工範圍與工具備材不占用或干擾既有野生動植物棲息地如草溝 | ■ | □ | □ | <p>工程擾動範圍、施工便道均限於施工劃設範圍，無擴大擾動問題。如上之挖方，置於基地工區內。</p> |

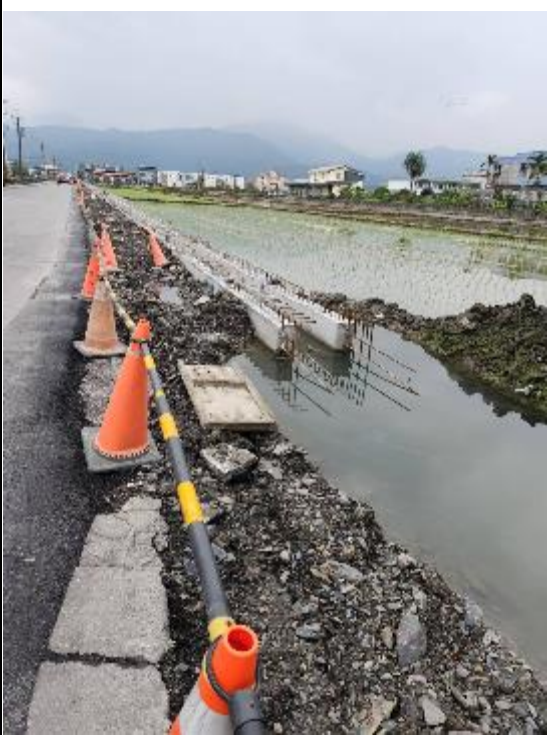
| | 2 | (減輕) 施工期盡量避免水域水質污染 | ■ | □ | □ | <p>工程施作避免擾動或污染農灌排，水質維持清澈。</p> |

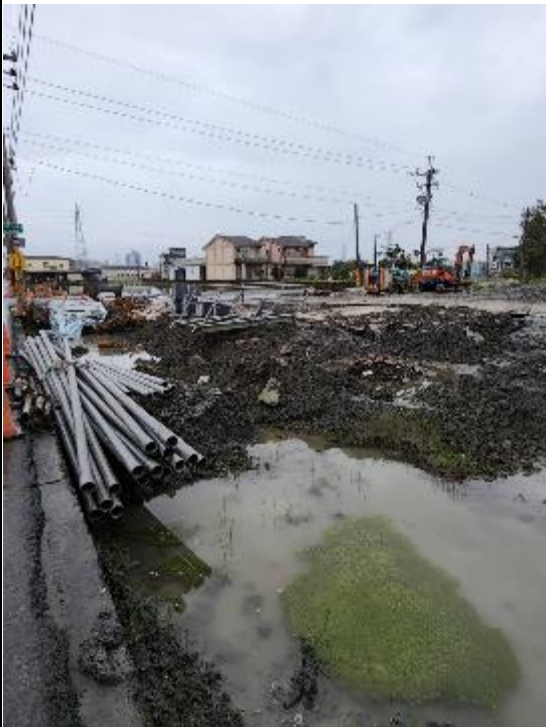
| | | 減少因道路拓寬施工造成之棲地破壞可能性，施工機具車輛選擇裸露地或既有硬鋪面 | ■ | □ | □ | <p>選擇最小環境衝擊位置與占用面積，置放機具材料。</p> |

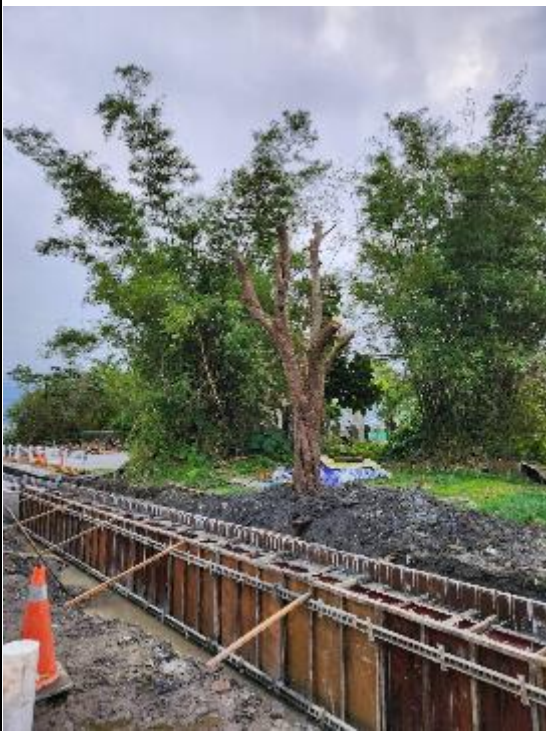
| 生態保全對象 | 3 | (迴避)保全道路邊緣原生喬木 1 株烏桕。<br>—拓寬時兩側之既有原生喬木盡量保留如納入行道樹(就地保留)，如無法就地保留則以全樹移植方式處理 | □ | □ | ■ | <p>保全對象烏桕 1 株，因無法迴避(無法變更設計)，已於 114.2.7 前，就近移植。</p> |

| | | <input checked="" type="checkbox"/> 否 | | 受保護喬木烏柏 1 株，因無法迴避，已於 114.2.7 就近移植。 | |

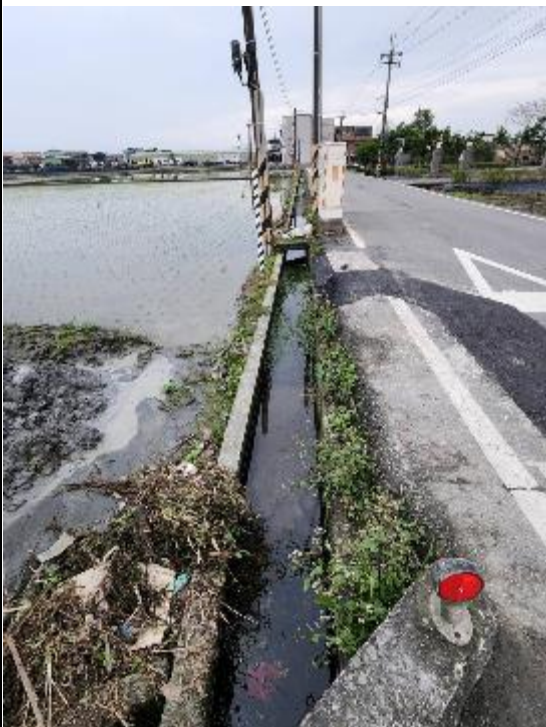
高體鯉鰻記錄水域，水質水量正常。

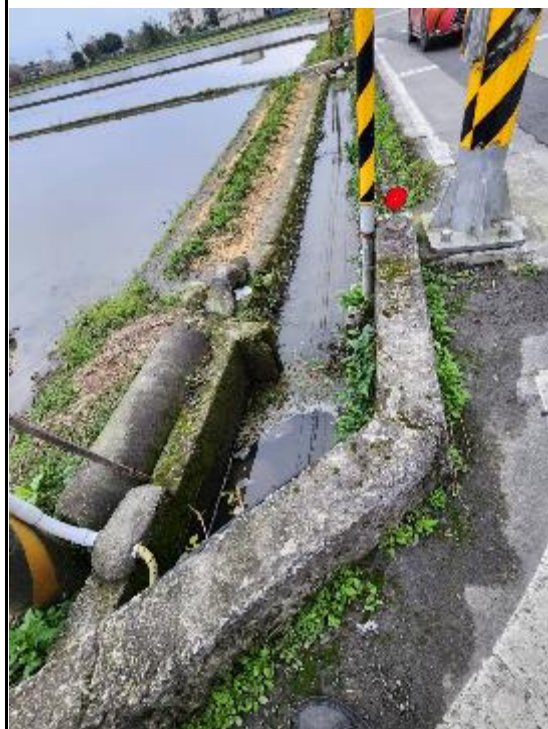
水車前族群減少，但水質水量正常。

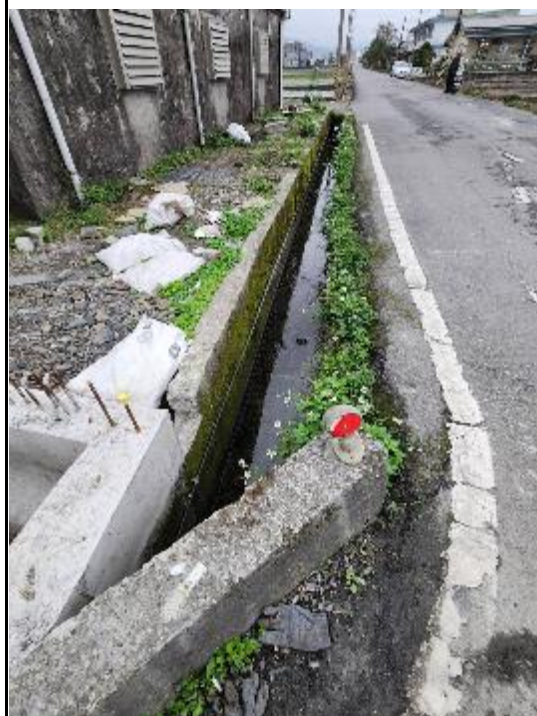
鯰魚記錄水域水質正常。

台灣蜆之記錄水域，水質與水深正常

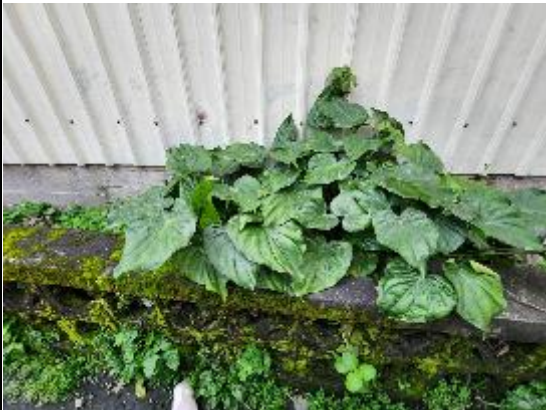
| | | (迴避)保全生態敏感且有<br>關注物種台灣姑婆芋 | ■ | <input type="checkbox"/> | <input type="checkbox"/> | <p>台灣姑婆芋正常存活，且族群擴大。</p> |

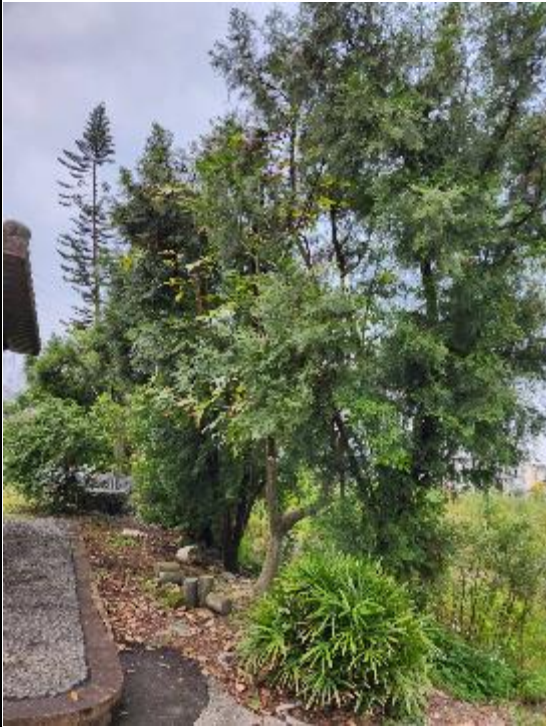
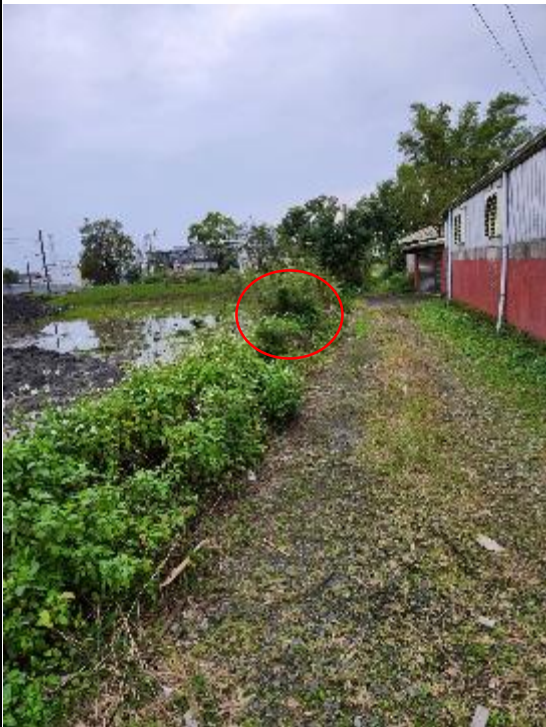
| | | | | | <p>台灣尚楠皆安好。</p> |

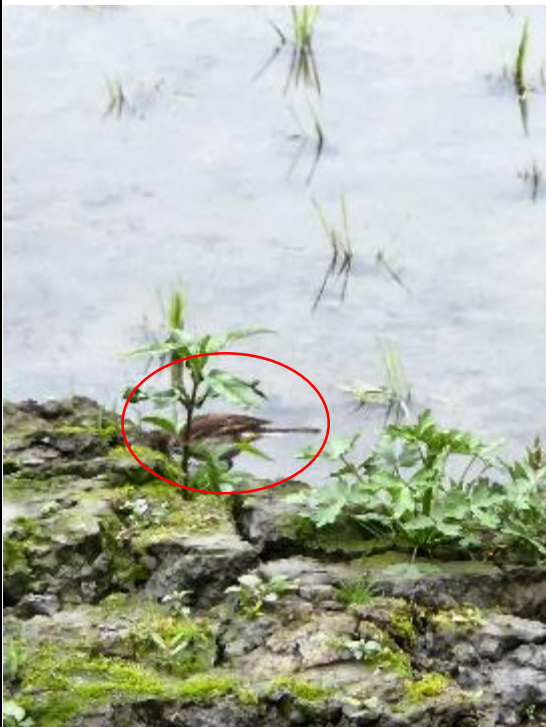
| | (迴避)不捕捉動物，或採集植物 | ■ | <input type="checkbox"/> | <input type="checkbox"/> | <p>灰鵲鴒在工區旁覓食，施工人員皆遵守生態守則。</p> |

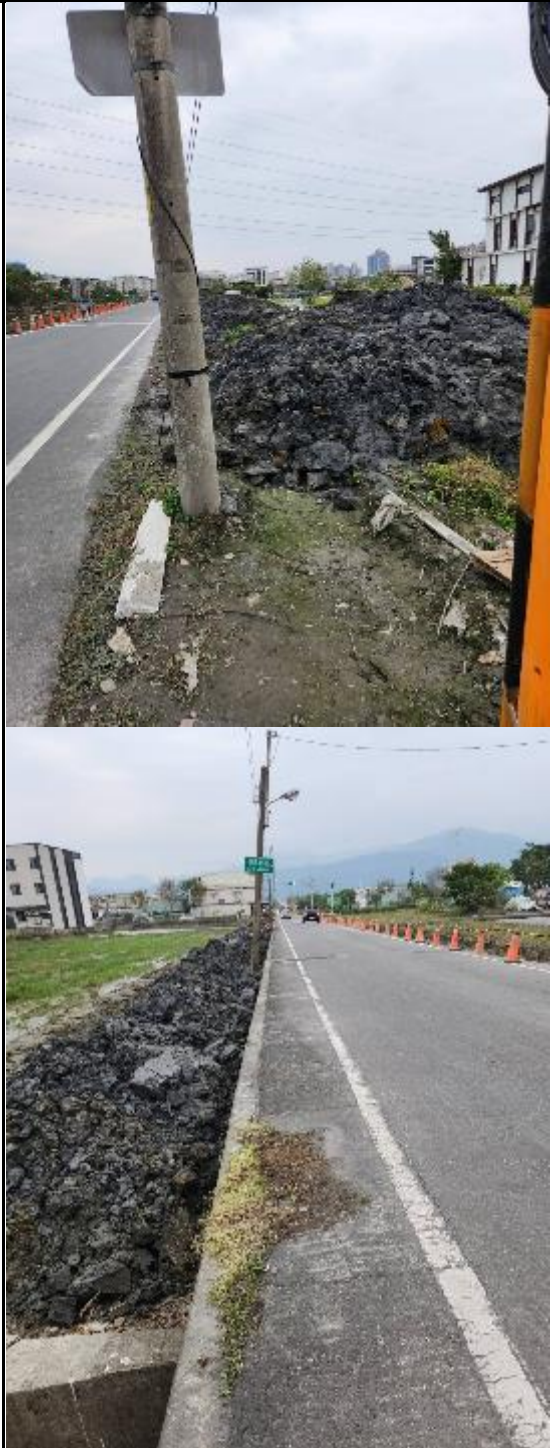
| 生態<br>保育<br>措施 | 1 | <p>縮小—道路施工時，除施工範圍與工具備材不占用或干擾既有野生動植物棲息地如草溝</p> | ■ | □ | □ | <p>工程擾動範圍、施工便道均限於施工劃設範圍，無擴大擾動問題。如上之挖方，暫置基地工區內。</p> |

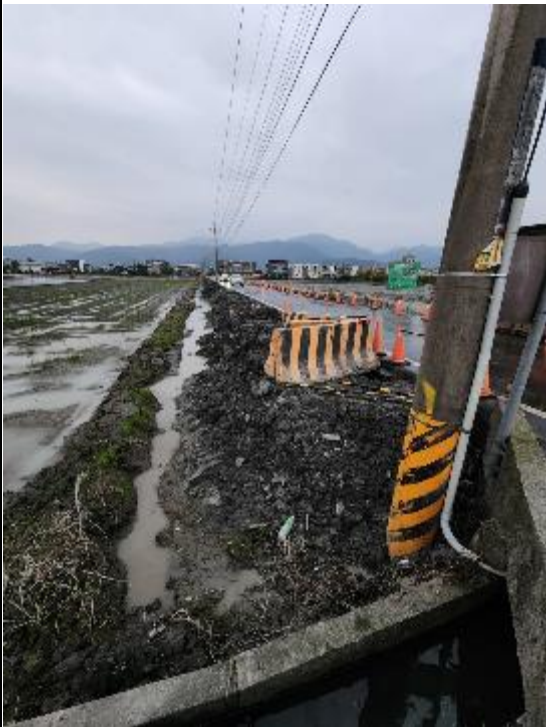
| | 2 | (減輕) 施工期盡量避免水域水質污染 | ■ | □ | □ | <p>工程施作避免擾動或污染農灌排，水質維持清澈。</p> |

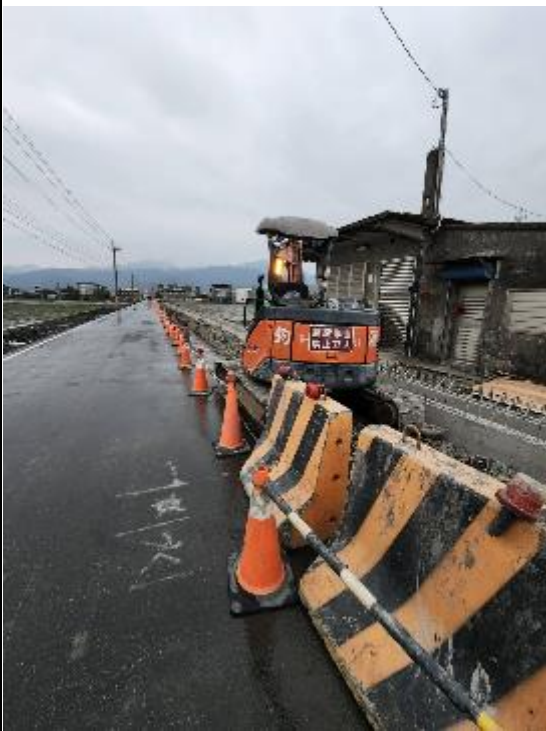
| | | 減少因道路拓寬施工造成之棲地破壞可能性，施工機具車輛選擇裸露地或既有硬鋪面 | ■ | □ | □ | <p>選擇最小環境衝擊位置，置放機具材料。</p> |

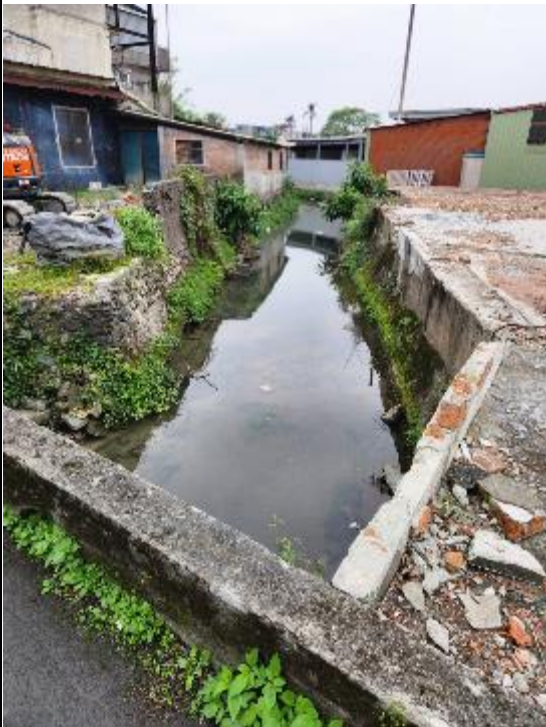
| | | | | | <p>高體鯉鯪記錄水域，水質正常。</p> |

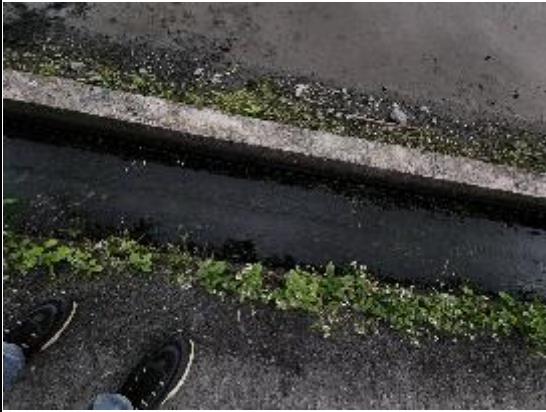
| | | (迴避)保全生態敏感且有關注物種水車前、塘虱與台灣蜆之灌溉溝渠 | ■ | □ | <p>水車前族群減少，水質水量正常。</p> |

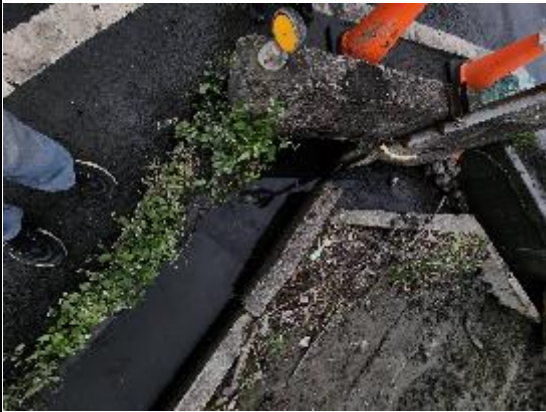
| | | | | | <p>鯰魚記錄水域水質正常。</p> |

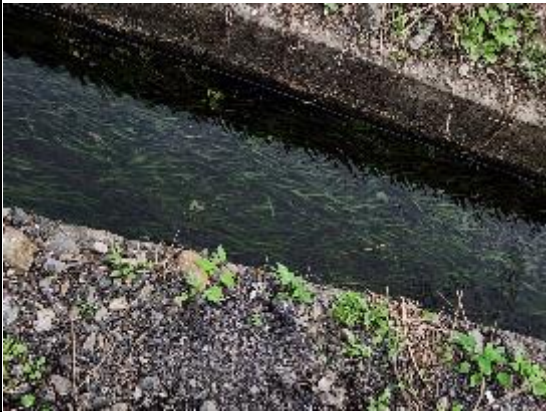
| | | | | | 台灣蜆之記錄水域，水質與水深正常 |

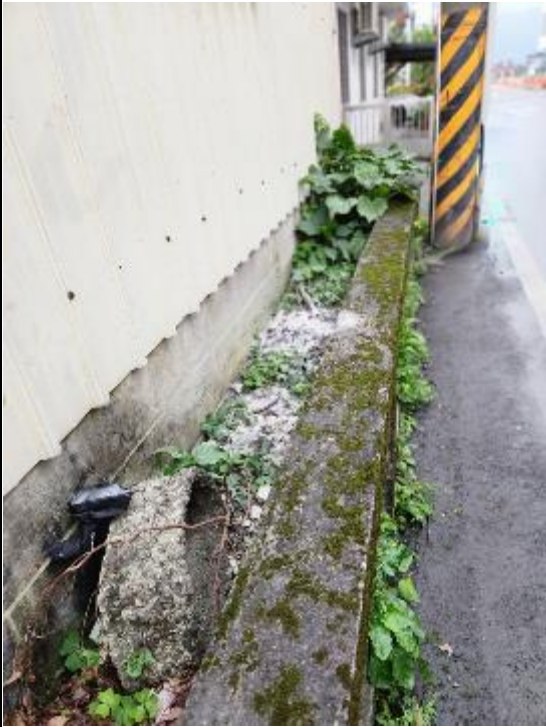
| | | | | | 台灣姑婆芋正常存活 |

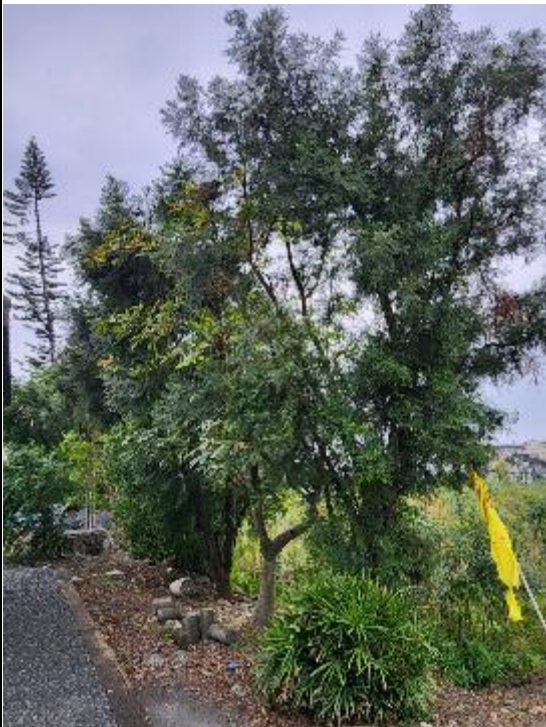
| | | (迴避)保全關注物種台灣<br>尚楠 | <input checked="" type="checkbox"/> | <input type="checkbox"/> | <input type="checkbox"/> | <p>台灣尚楠正常存活</p> |

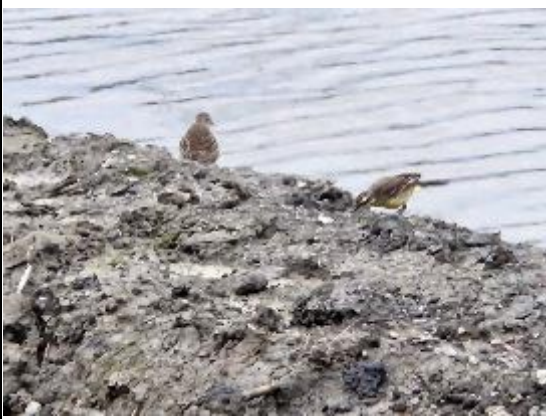
| | | 不捕捉動物採集植物 | <input checked="" type="checkbox"/> | <input type="checkbox"/> | <input type="checkbox"/> | <p>施工人員皆遵守生態守則。</p> |

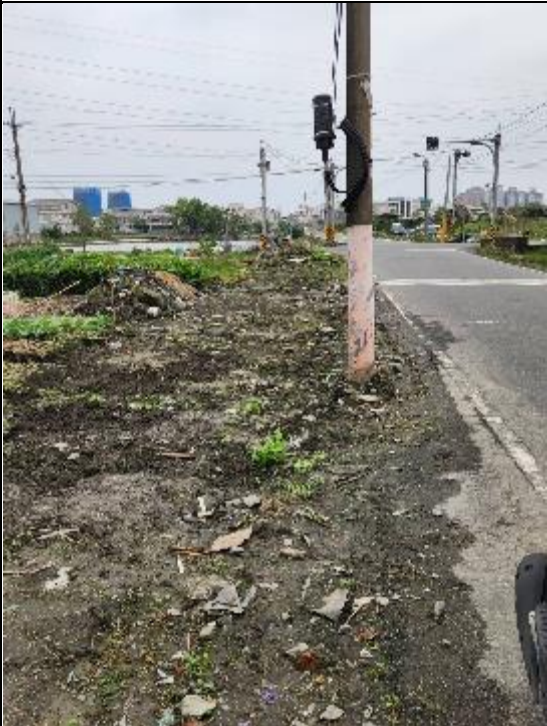
| 項目 | 項次 | 檢查項目 | 抽查結果 | | 尚未執行 | 實際抽查情形 |
|---|---|---|---|---|---|---|
| 生態保育措施 | 1 | 縮小一道路施工時，除施工範圍與工具備材不占用或干擾既有野生動植物棲息地如草溝 | <input checked="" type="checkbox"/> | <input type="checkbox"/> | <input type="checkbox"/> | <p>工程擾動範圍、施工便道均限於施工劃設範圍，無擴大擾動問題。</p> |
