# 宜蘭縣冬山鄉美和路二段拓寬工程施工中生態檢核報告

國立宜蘭大學生物資源學院永續景觀研究室

宜蘭縣冬山鄉美和路二段拓寬工程施工期間生態監測記錄表

## 內政部國土署施工階段生態保育措施自主檢查表

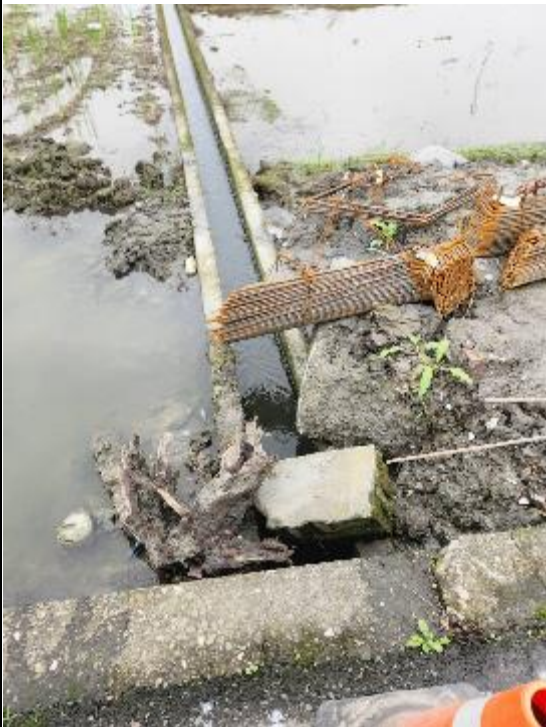
| | 2 | (減輕) 施工期盡量避免水域水質污染 | ■ | <input type="checkbox"/> | <input type="checkbox"/> | <p>工程施作避免擾動或污染農灌排，水質維持清澈。</p> |

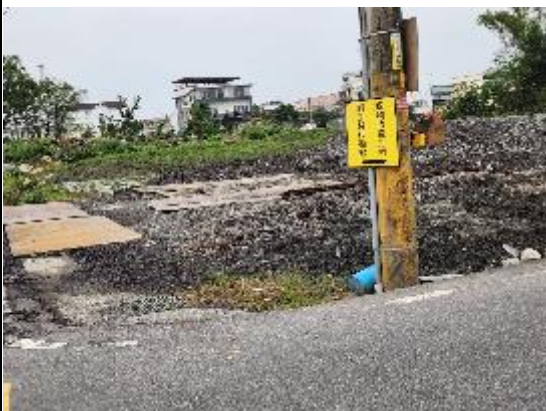
| | | 減少因道路拓寬施工造成之棲地破壞可能性，施工機具車輛選擇裸露地或既有硬鋪面 | ■ | <input type="checkbox"/> | <input type="checkbox"/> | <p>選擇最小環境衝擊位置，置放機具材料。</p> |

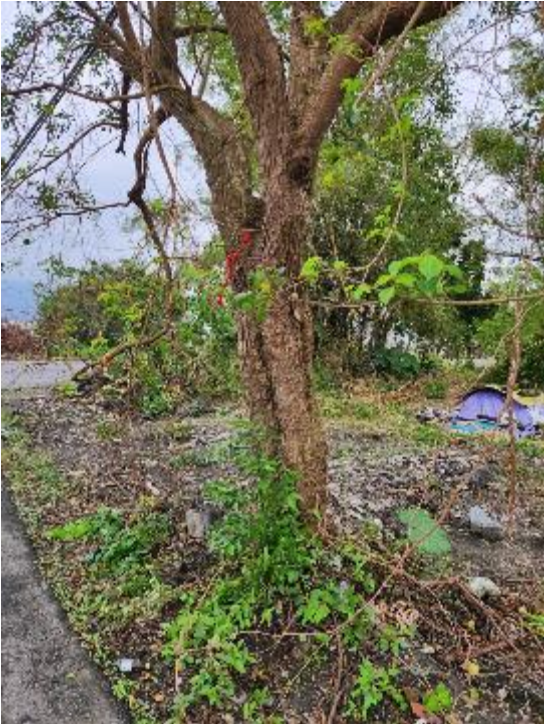
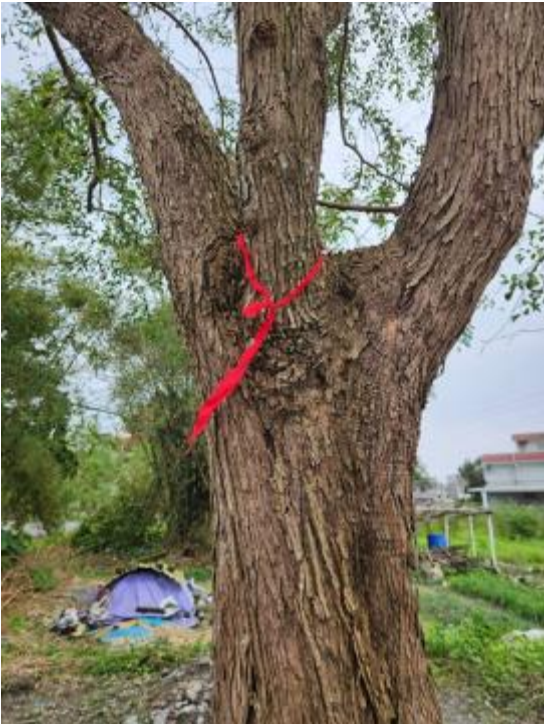
| 生態保全對象 | 3 | (迴避)保全道路邊緣原生喬木 1 株烏柏。<br>—拓寬時兩側之既有原生喬木盡量保留如納入行道樹(就地保留)，如無法就地保留則以全樹移植方式處理 | <input type="checkbox"/> | <input type="checkbox"/> | <input checked="" type="checkbox"/> | <p data-bbox="855 1731 1401 1809">訂定生態保全對象烏柏 1 株，現況良好，已綁警示帶。</p> |

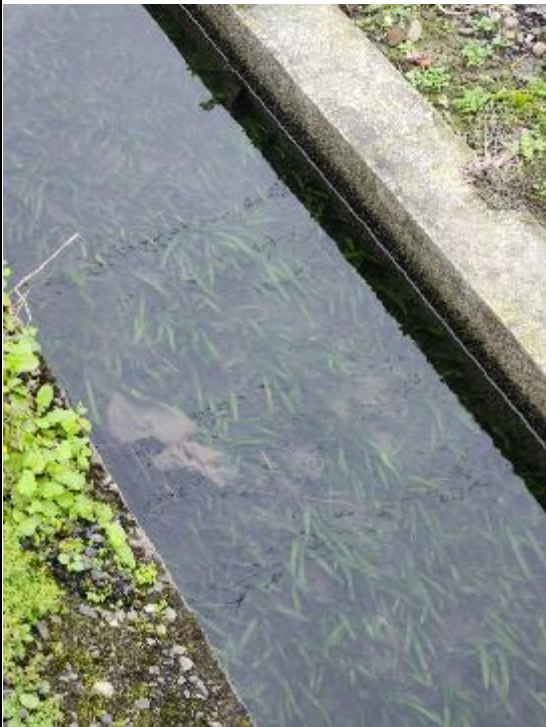
| | | | | | <p>水車前族群減少，但水質水量正常。</p> |

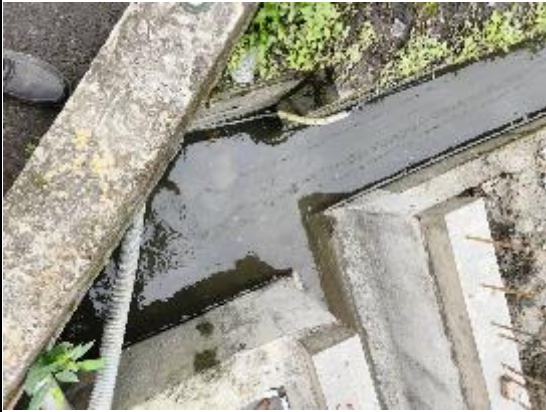
| | | | | | <p>鯰魚記錄水域水質正常。</p> |

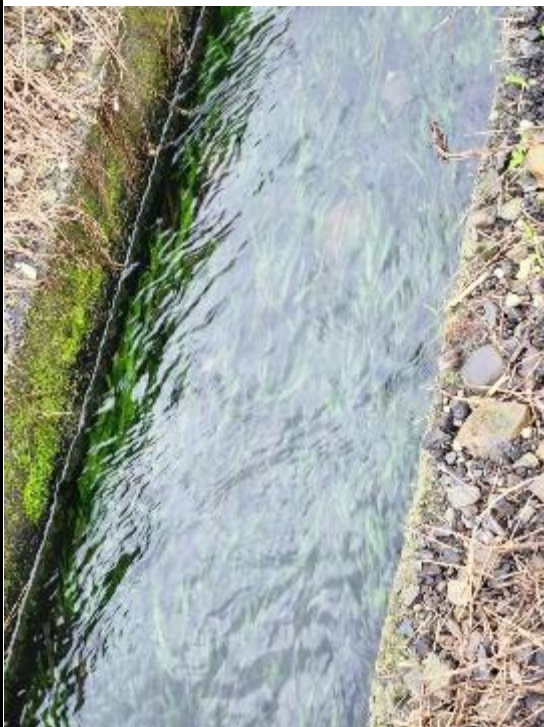
| | | | | | 台灣蜆之記錄水域水質水深正常 | |

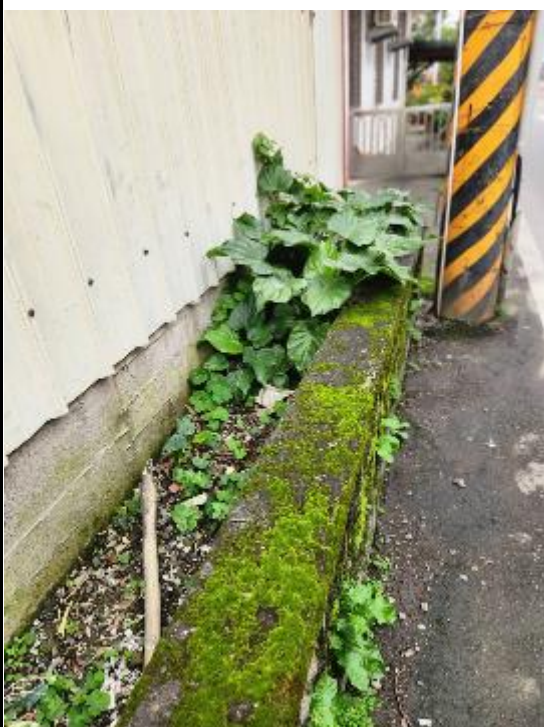
| | | | | | 台灣姑婆芋正常存活 | |

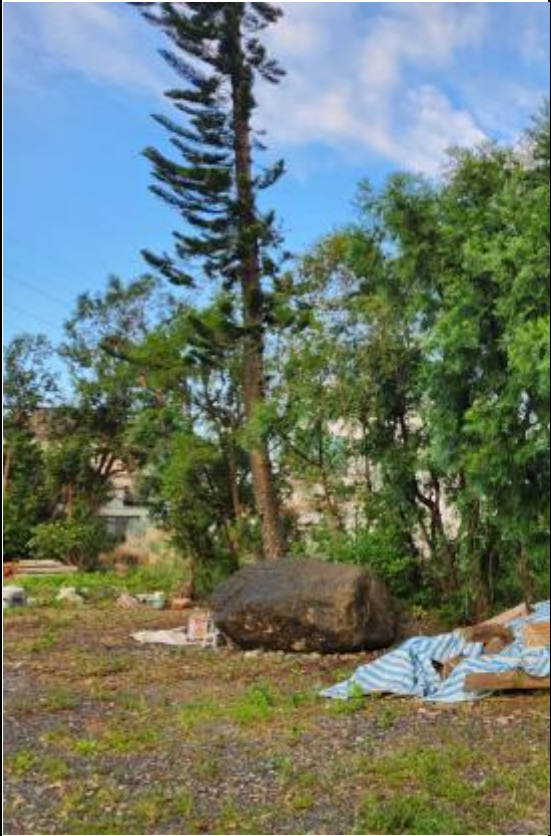
| | | (迴避)保全關注物種台灣<br>尚楠 | ■ | <input type="checkbox"/> | <input type="checkbox"/> | <p>台灣尚楠正常存活</p> |

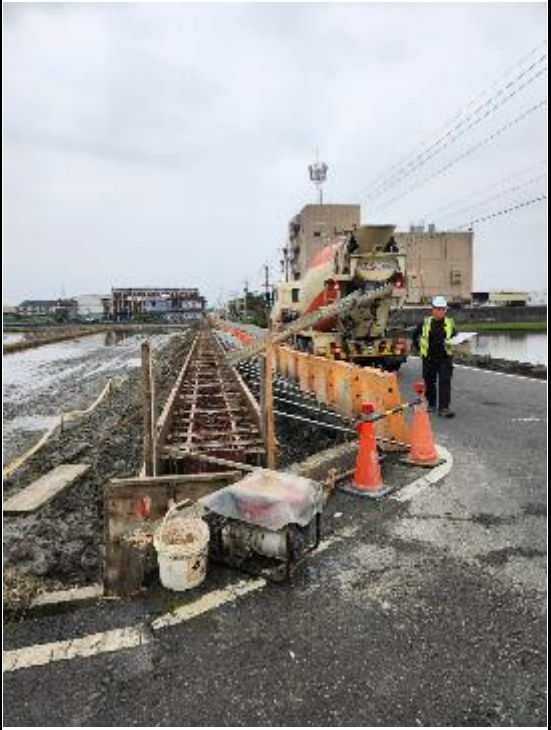
| | | 不在晨昏施工影響野生動物 | ■ | <input type="checkbox"/> | <input type="checkbox"/> | <p>正常施工工時，無過早過晚問題。</p> |

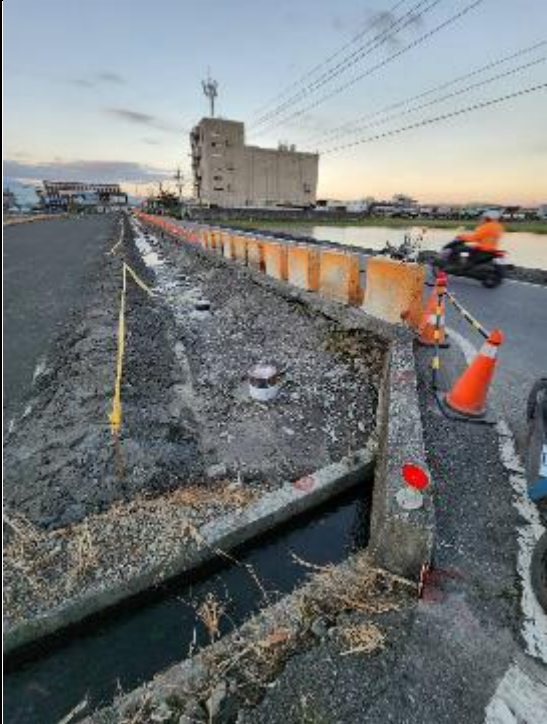
| 項目 | 項次 | 檢查項目 | 抽查結果 | | 尚未執行 | 實際抽查情形 |
|---|---|---|---|---|---|---|
| 生態保育措施 | 1 | 縮小一道路施工時，除施工範圍與工具備材不占用或干擾既有野生動植物棲息地如草溝 | <input type="checkbox"/> | <input type="checkbox"/> | <input checked="" type="checkbox"/> | <p>工程擾動範圍、施工便道均限於施工劃設範圍，無擴大擾動。</p> |

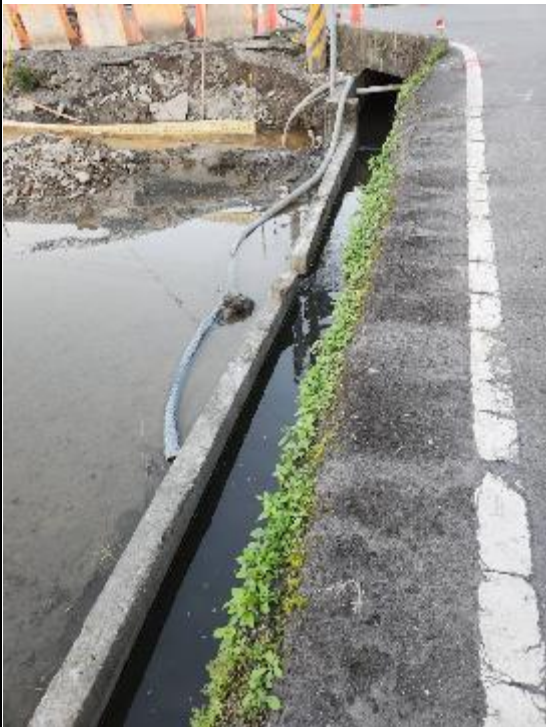
| | 2 | (減輕) 施工期盡量避免水域水質污染 | ■ | □ | □ | <p>抽排水經過沉澱後再排入農排，水質維持清澈。</p> |

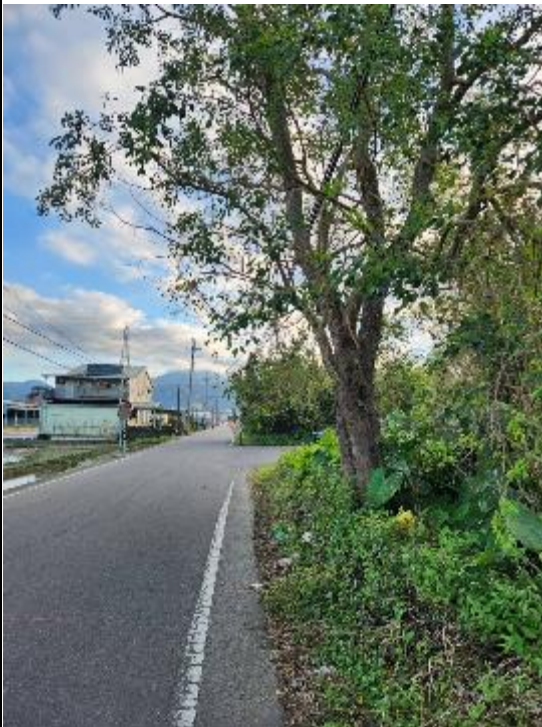
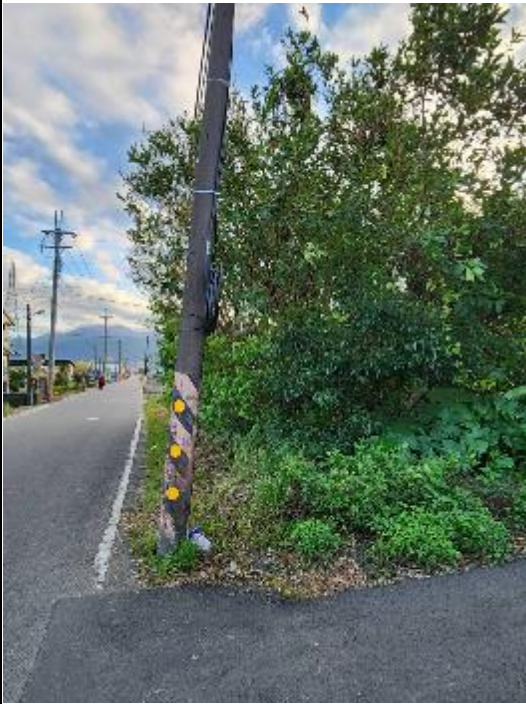
| 生態保全對象 | 3 | (迴避)保全道路邊緣原生喬木 1 株烏桕。<br>—拓寬時兩側之既有原生喬木盡量保留如納入行道樹(就地保留)，如無法就地保留則以全樹移植方式處理 | <input type="checkbox"/> | <input type="checkbox"/> | <input checked="" type="checkbox"/> | <p>訂定生態保全對象烏桕 1 株，現況良好，將綁警示帶。</p> <p>另有蓮霧與陰香，可保留或移除</p> |

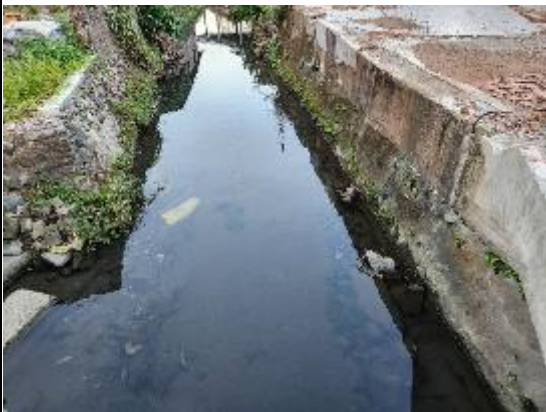
| | | | | | 高體鯉鰻記錄水域 |

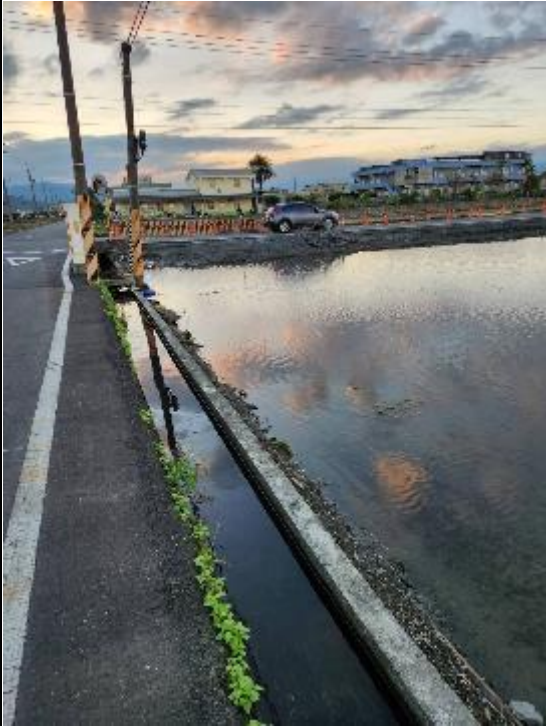
| | | | | | 水車前族群減少水流與高度維持正常 |

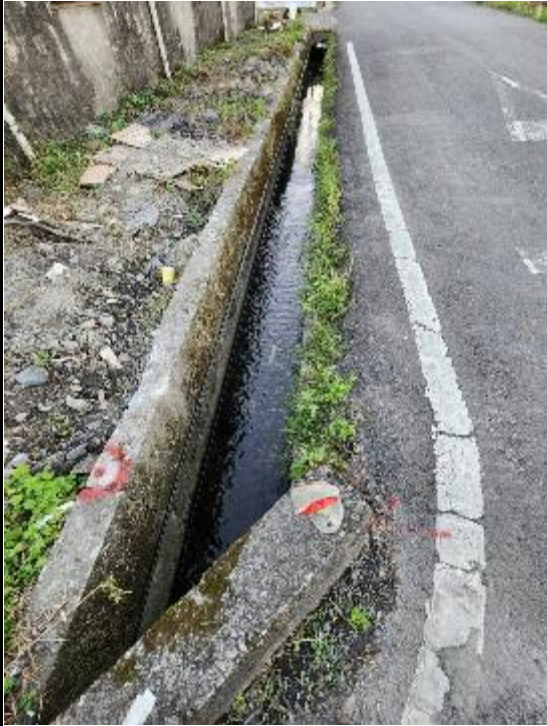
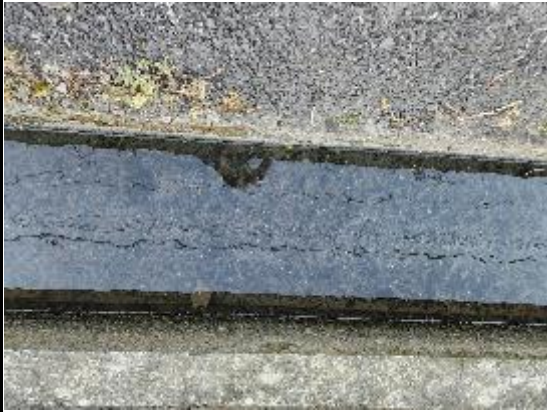
| | | | | | <p>鯰魚記錄水域</p> <p>台灣蜆之記錄水域<br/>水質皆正常</p> |

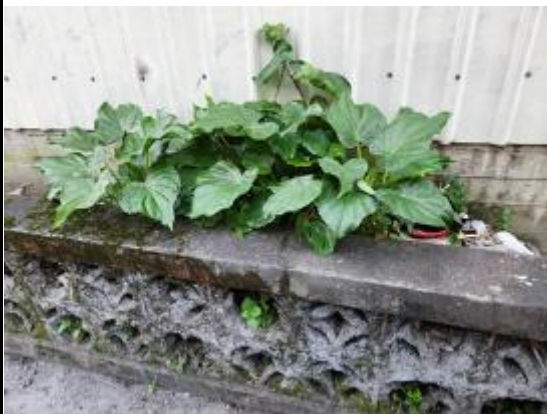
| | | (迴避)保全生態敏感且有<br>關注物種台灣姑婆芋 | ■ | □ | <p>台灣姑婆芋正常</p> |

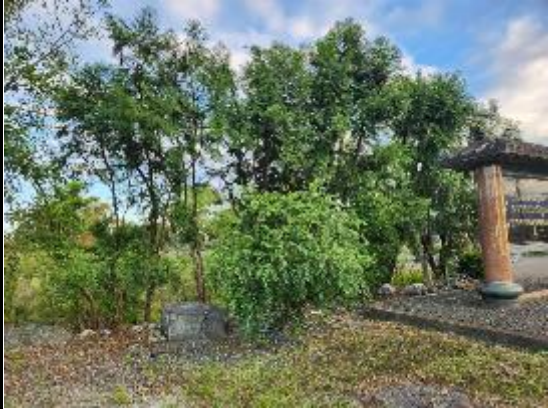
| | | (迴避)保全關注物種台灣<br>肖楠 | <input checked="" type="checkbox"/> | <input type="checkbox"/> | <input type="checkbox"/> | |
