## 竣工案例經驗分享

臺南市金華路二段社區階段性補強是由住戶主動申請，在民國105年0206台南大地震後，住戶因為地下室部份柱、梁及牆體鋼筋嚴重鏽蝕膨脹，混凝土保護層已剝落，才關心公寓大樓的耐震問題，住戶補強意願極高，積極向台南市政府工務局使用管理科申請補強補助。

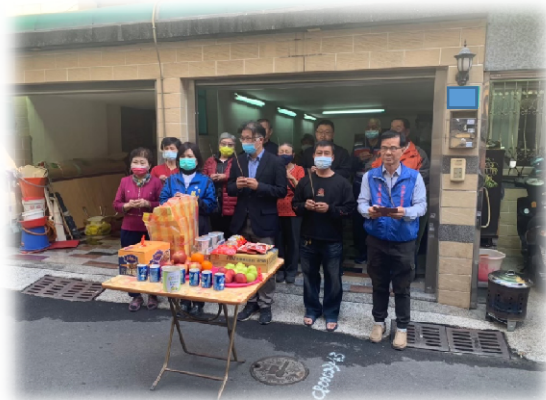
110年2月 開工

開工後進行地下室損壞結構體打除作業時，發現原結構Y4/X7、X9主筋歪斜，需新增擴柱補強；另原設計頂樓屋突打除重做，變更為屋突水箱局部打除，並改增設鋼梁基座及不銹鋼水塔；同時也新增車道改善工項。因此，於民國110年3月10日完成相關變更設計作業，總經費變更為4,687,295元整，補助比例85%，補助金額3,984,200元整。並於同年4月21日舉辦工程觀摩，由國家地震工程研究中心黃世建前主任親自主持，數十名技師先進蒞臨指導。最後，工程順利於民國110年5月21日竣工，且較原預定完工日期8月21日，整整提早了3個月，住戶相當滿意。
