公共工程品質優良獎-建築工程類-第一級
(國立臺中科技大學中護健康學院綜合大樓新建工程)

校園基礎設施與綜合教學大樓

工程概要

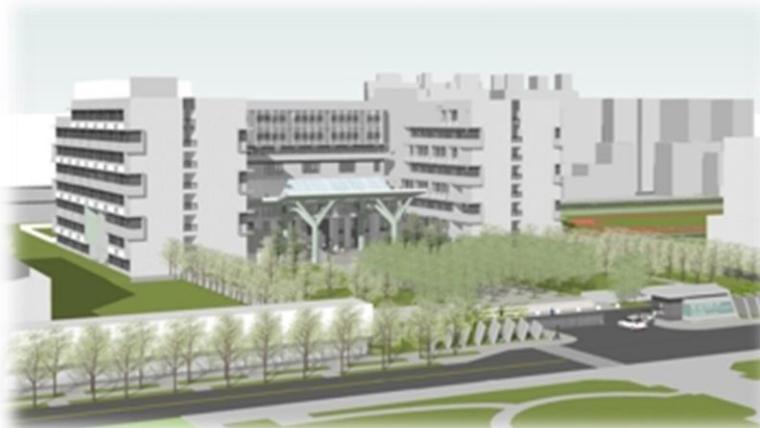
- 結構概要：鋼筋混凝土結構，中庭鋼棚架造型，筏式基礎系統。
- 工程內容：
學院綜合大樓(地下1層，地上7層)
、警衛室(地上1層)、生態滯洪池
、校園景觀工程
