內政部營建署

Construction Technology Development For Sewer Systems Engineering

污水下水道修繕計畫擬定標準作業手冊

下水道工程技術研發計畫

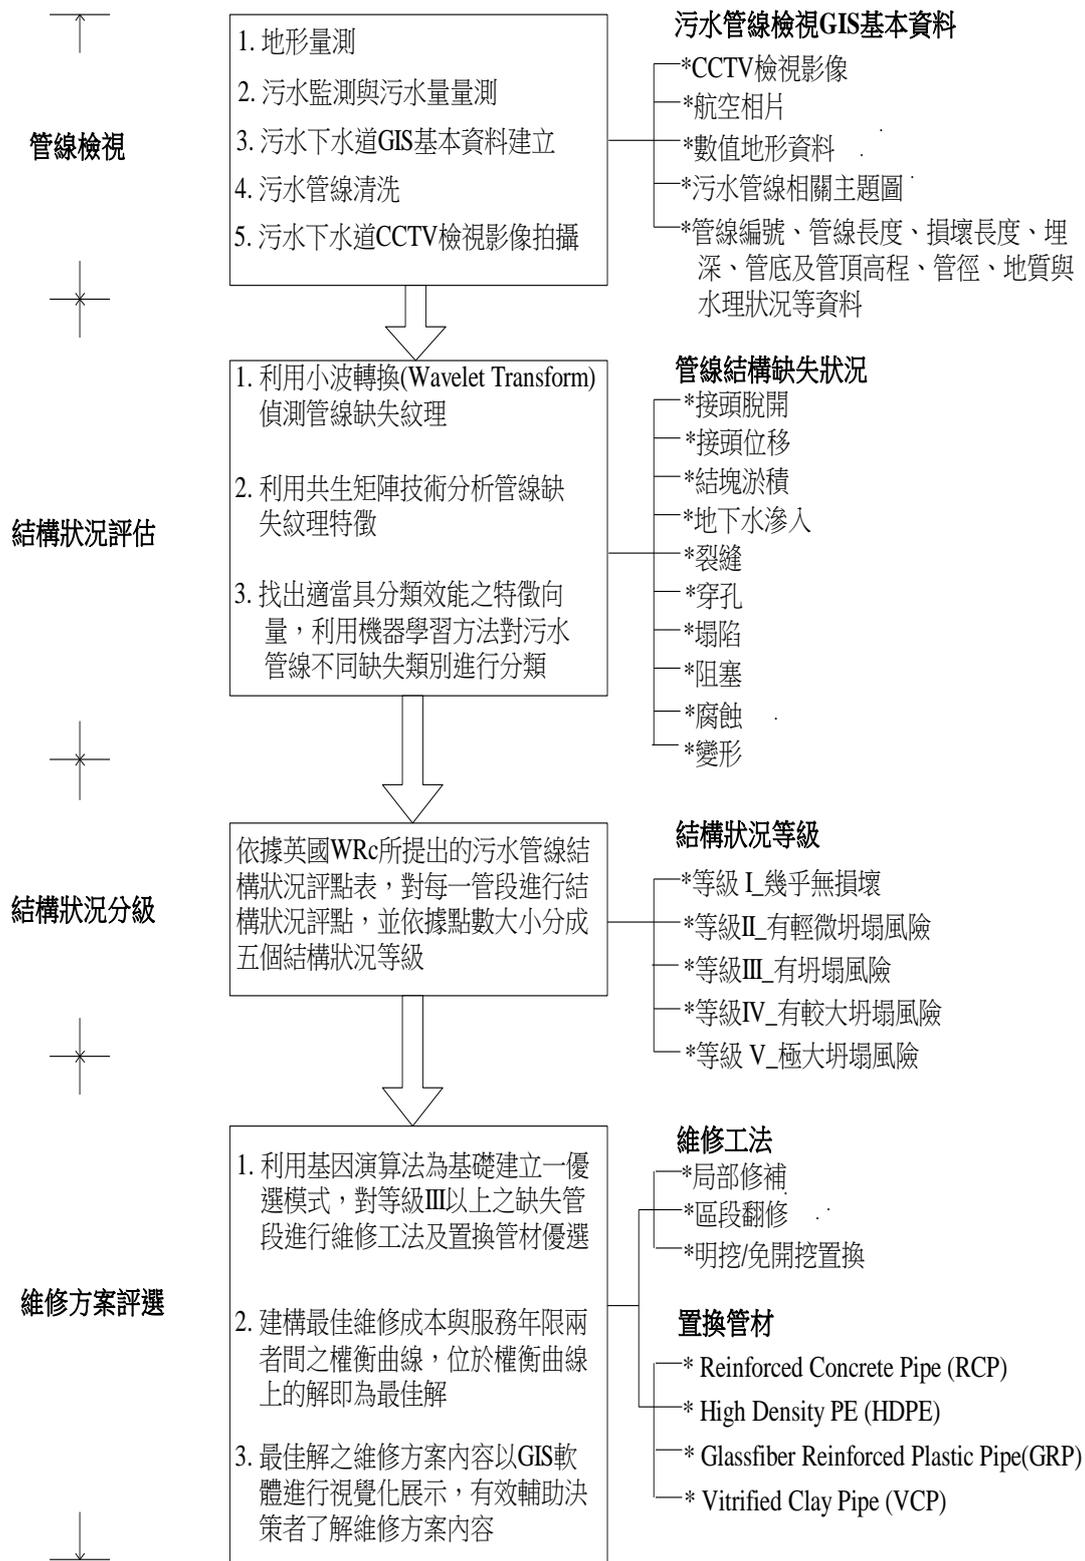
圖 1 污水下水道修繕流程

污水下水道建設在先進國家均視為環境品質指標之一，行政院亦將下水道普及率列為提升國家競爭力生活品質組之重要指標。截至 96 年 12 月，全國污水下水道用戶接管普及率約 17.47%，每年以 1.65% 持續成長[1]。污水下水道興建之相關技術自 1975 年引進台灣後，迄今已二十餘載，由於以往政府對於污水下水道之政策為積極提升國內下水道之普及率，故於興建同時常忽略污水下水道之檢視及維修工作。下水道修復工程在污水下水道系統中扮演一重要不可消去之重要環節，而早期下水道修繕作業中多數採用完全置換之方式施行，但並非所有管道皆達破壞無法使用程度，所以世界各國許多工程師皆積極投入規劃有效預防下水道損害及修繕檢測之策略，以打破傳統之消極且被動之修繕觀念。一個完整的下水道檢測維修計劃中應包含：管道清理作業、管線結構之內外部檢測、針對管線缺失進行診斷、決定修繕方式及費用[2](如圖 1 所示)。

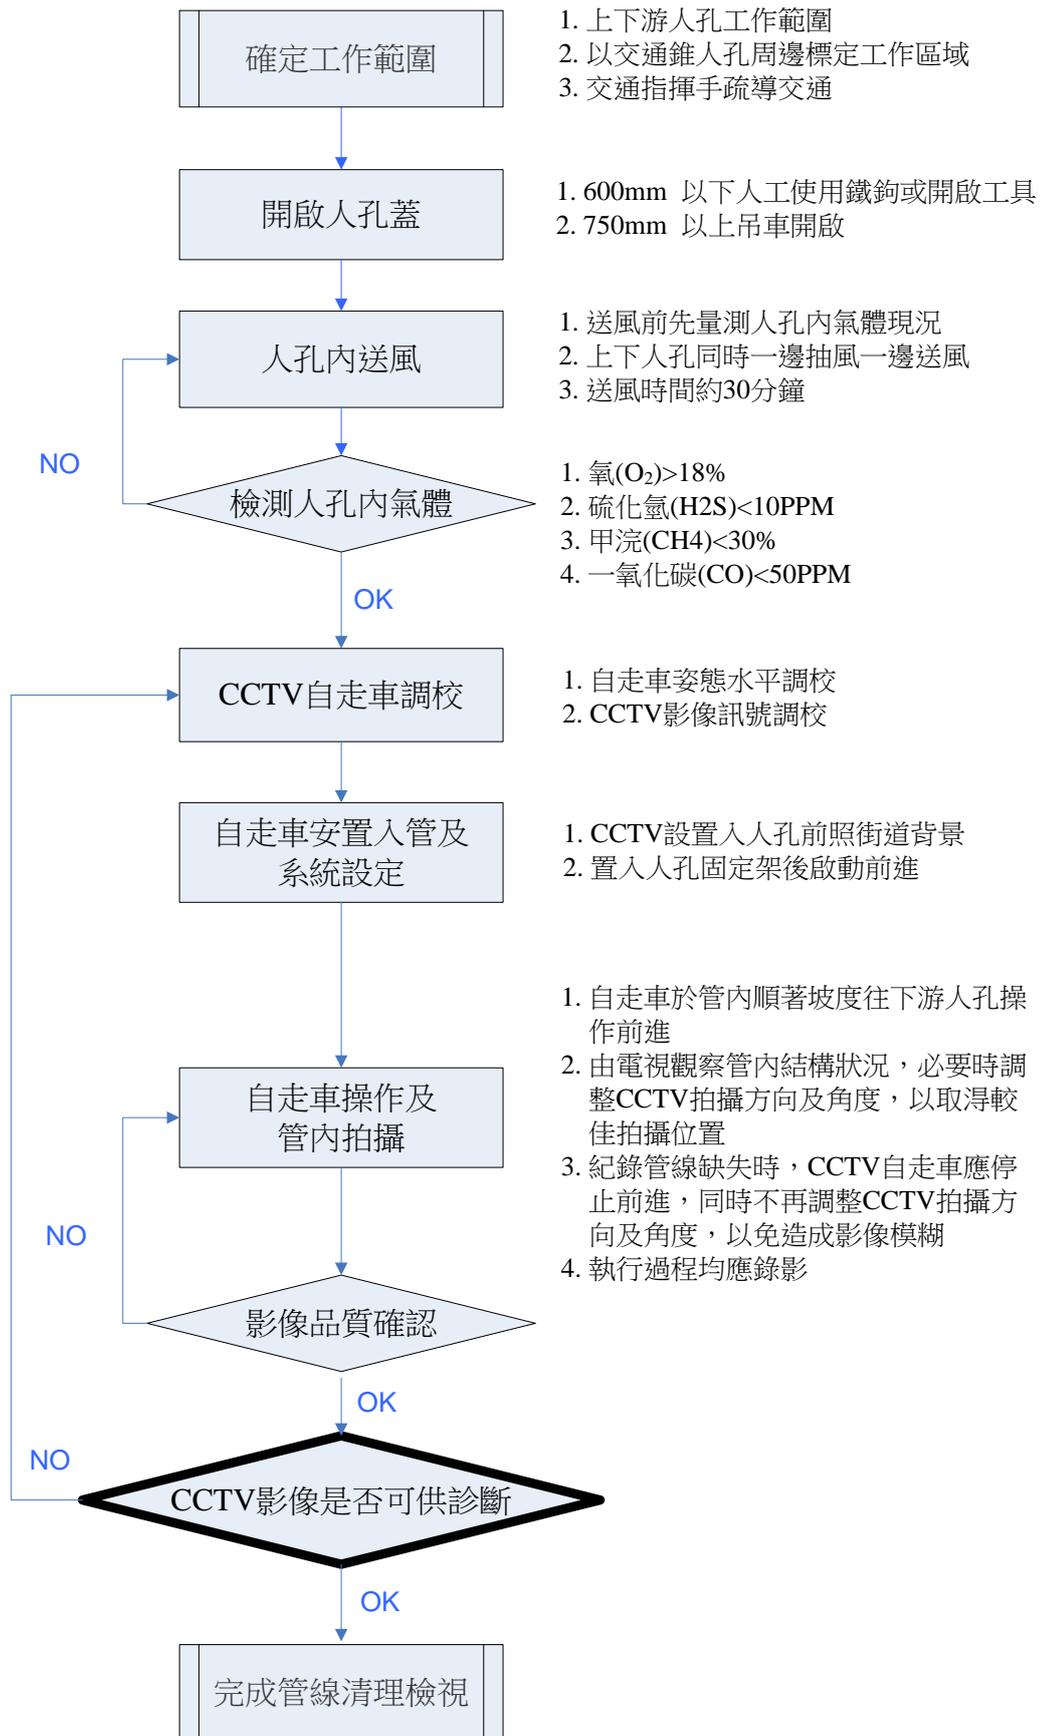
圖 2 管線檢視流程圖

管線清理檢視作業流程如圖 2 所示，主要工作包括:確定工作範圍、開啟人孔蓋、人孔內送風、檢測人孔內氣體、CCTV 自走車調校、自走車安置入管及系統設定、自走車操作及管內拍攝、影像品質確認、CCTV 影像是否可供診斷等。以下說明管線檢視基本作業：

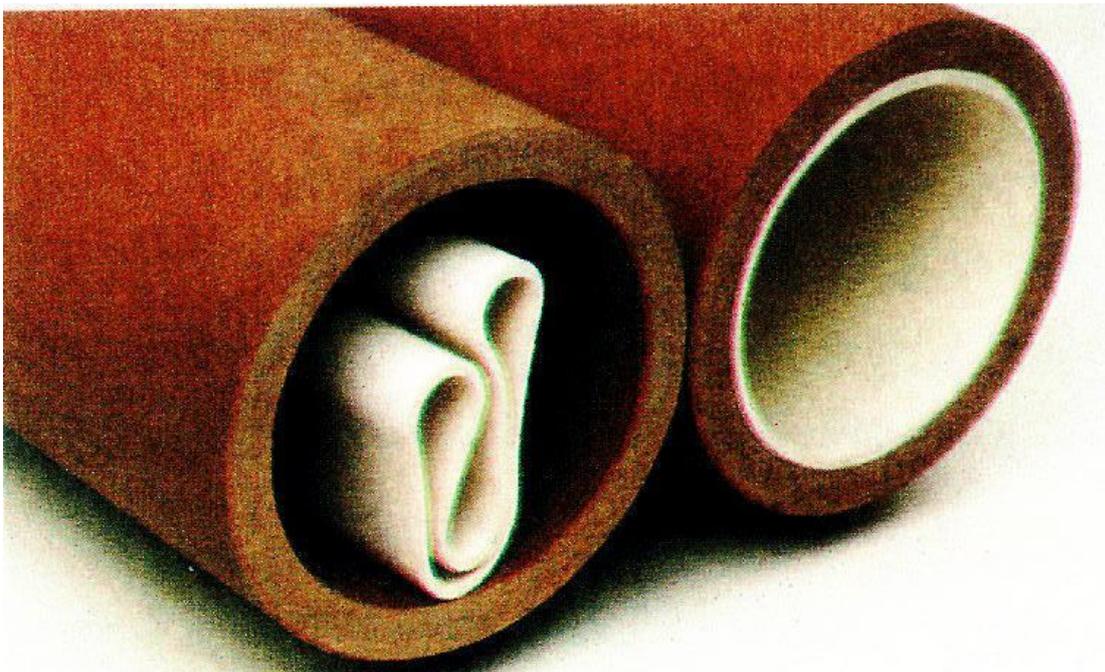
圖 3 應用於下水管線翻修之摺曲 PVC 內襯管及復原後之緊貼內襯

緊貼內襯工法（Close Fit Lining or Modified Sliplining）是由法國研發之工法，美國於 1988 年引進應用於整治八英吋管線工程上，此工法特點為施工前將新管線暫時縮小其管徑，再安置於管線內定位，然後以熱、壓力或其他方式將新管線放大，並緊貼於舊管內徑上，由於此工法不需要太長的養護時間，因此施工時間較現場內襯養治工法少，此工法所使用的管材大多為 PE 及 PVC(目前市面可提供摺曲 PVC 內襯管之管徑由 100 至 350mm)，施工可利用現有之人孔進行。圖 3 為 PVC 材質應用於污水管線進行緊貼內襯工作[11]。

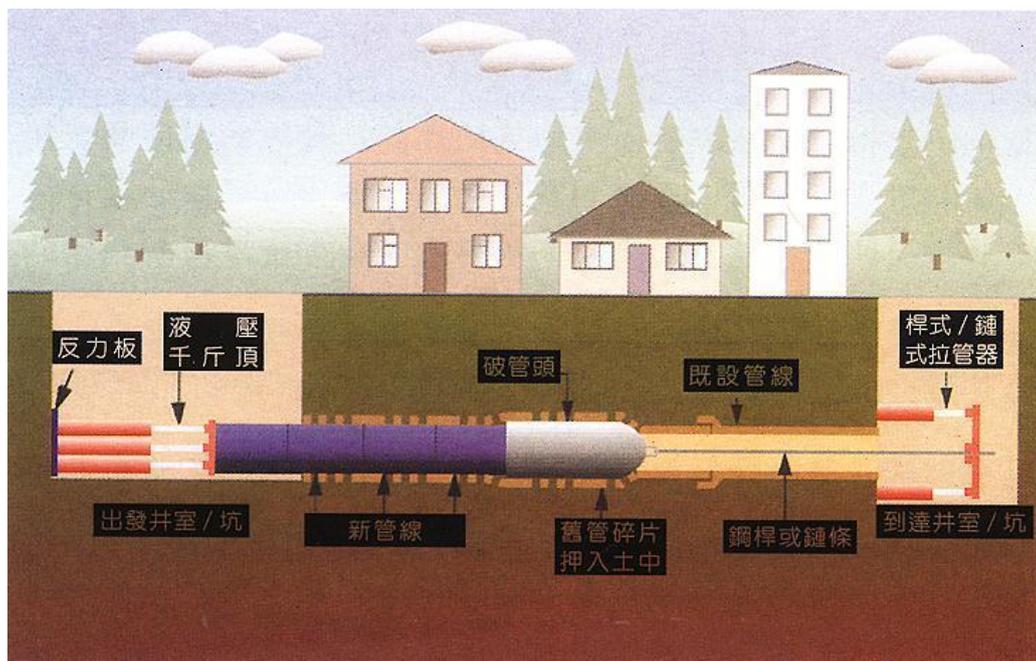
圖 4 破管工法執行線上置換作業示意圖

管線擠開工法又稱為破管工法 (Pipe Bursting)，此工法於 1970 年發源於英國，是利用遙控破管器做前導，將舊管切割及擠碎後，在將新管隨後牽引定位，被擠破的舊管則向外推擠至土壤中，雖然此工法之研發原先是用於瓦斯管線的更新，但是目前已經推廣應用於自來水管線及重力污水管線。圖 2-20 為破管工法執行線上置換作業示意圖。管線移出工法乃是利用遙控小型隧道機械稍微修改後將可應用於舊管線擠碎後移出，再將同一尺寸或稍大尺寸之新管牽引到定位，此工法大多採用雷射控制導引裝置，新管線的定位及坡度控制精度都很高。表 2-10 與表 2-11 分別為破管工法與管線移出工法各自之優缺點比較[10]。

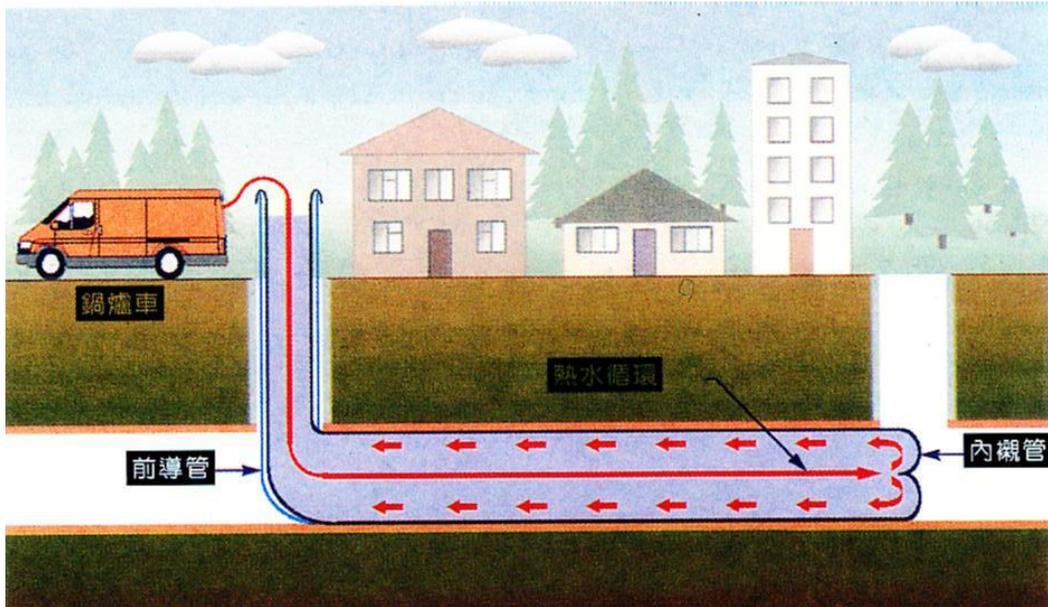
圖 5 現場內襯養治施工示意圖

現場內襯養治工法（Cured-In-Place Pipe，CIPP）於 1971 年，由英國 Insituform 公司開發製造，此工法是將管狀織布以氣壓、水力或導引索牽引拉入現有舊管線內部，再以熱固法將附著有聚脂的織布軟管與管壁密合在一起，形成一條新的內管，圖 5 為現場內襯養治施工示意圖。由於 CIPP 工法的管內內襯是用柔軟的織物及熱固性樹脂所構成，依樹脂的種類可分為非飽和性聚脂（Unsaturated Polyester）、乙烯樹脂（Vinylester）、環養樹脂（Epoxy）等。非飽和性聚脂具有良好的抗化性、物理性、工作性及經濟性，是最早使用於 CIPP 工法的樹脂，乙烯樹脂具有特殊抗腐蝕性、抗溶解及耐高溫的特性，因此普遍用於工業用管線及高壓管線中，環養樹脂則用於自來水管線維護。現場內襯養治工法之優缺點比較如表 2 所示 [10]。

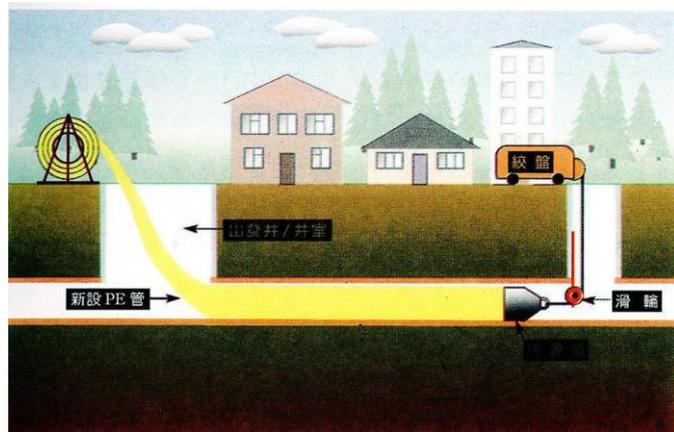
圖 6 內套管工法施工示意圖

舊管線間則以灌漿方式填補，此工法適用於舊管線沒有嚴重的損壞情況下施作 [10-11]。由於施工簡易，不需要複雜的施工機械，雖然新管管徑較小使得輸水斷面積減少，但因新管之水力係數有改善，所以整體流量未必有明顯的改變，而新管的材質可選用 PE、PVC、GRP 等材質。圖 6 為內套管工法施工示意圖，圖 7 為拉入 500mmPE 內套管現地施作照片。

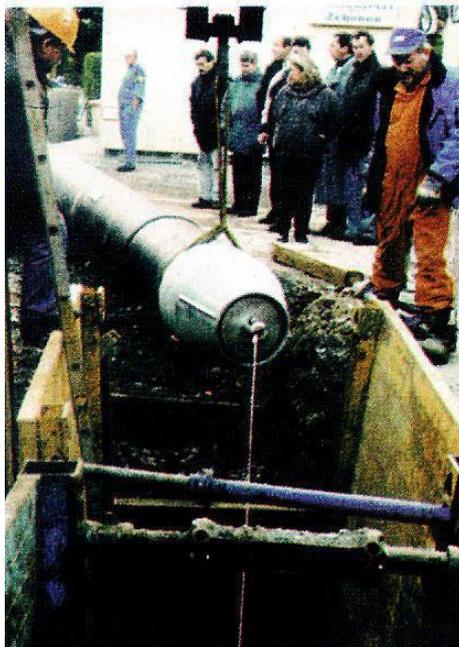
圖 7 拉入 500mmPE 內套管

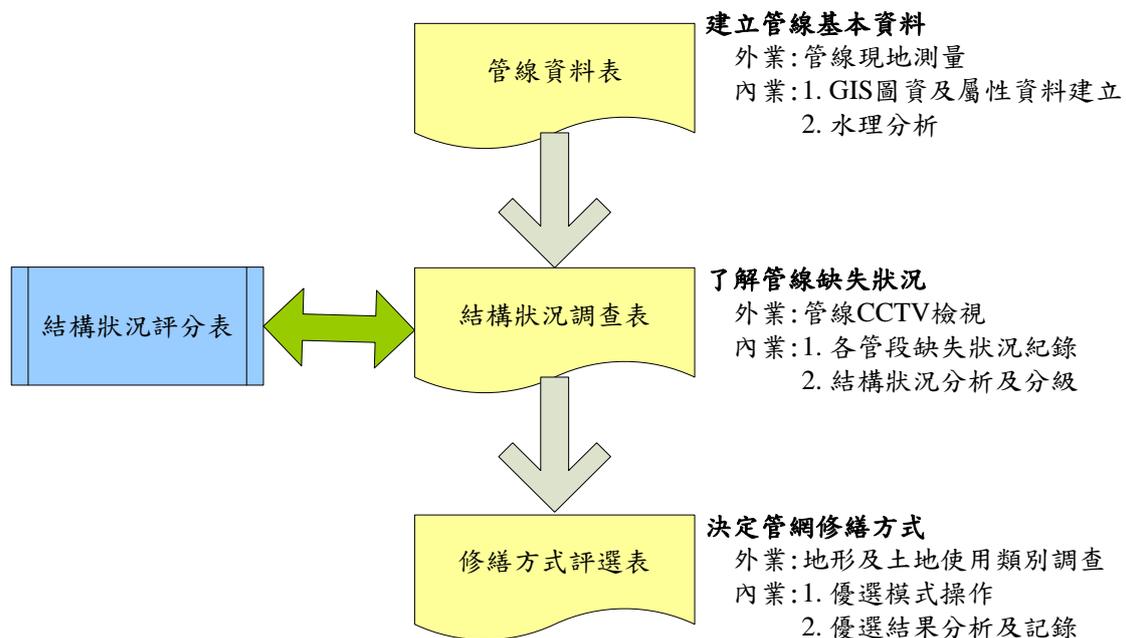
圖 3 污水下水道修繕計畫擬定填表流程

本手冊設計『污水下水道修繕操作紀錄表』提供包括：管線資料表、結構狀況評分表、結構狀況調查表、修繕方式評選表等四項子表單，作為污水下水道修繕標準作業之依據。各子表單之填寫流程如圖 3 所示，以下分別敘述各子表單之內容及使用記錄方法。

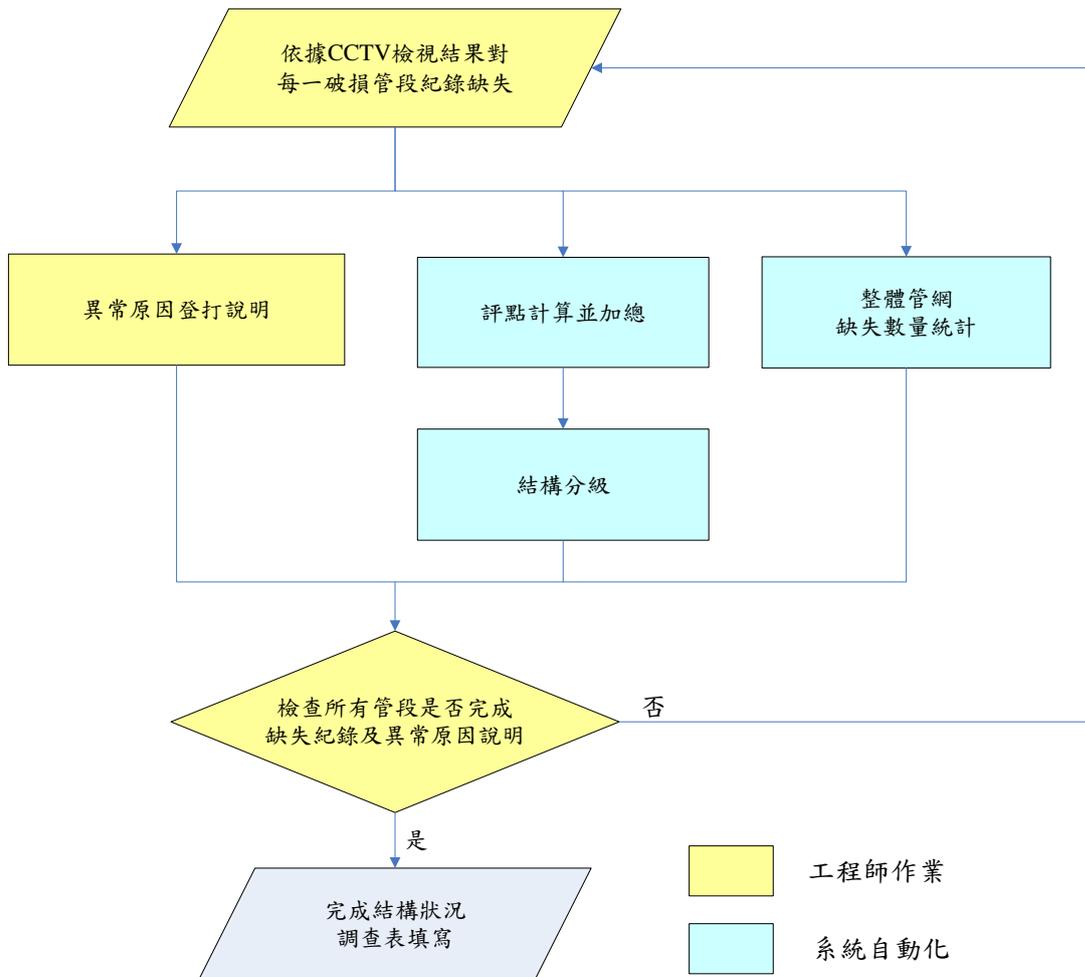
圖 11 結構狀況調查表填寫操作流程

「管線資料表」內管段相關基本資料，包括：人孔上下游編號、管徑、管長等，經系統設計自動匯入「結構狀況調查表」內。同理，「結構狀況評分表」所列的各項缺失類別、程度說明、以及評點等，亦自動匯入「結構狀況評分表」內，如圖 10 所示。「結構狀況評分表」為污水下水道修繕操作紀錄之核心，由檢視工程師依據現地檢視成果，對每一破損管段紀錄其缺失於「結構狀況評分表」內，必要時須登打造成異常原因之說明。在記錄資料同時，系統自動對每一管段進行評點加總、結構分級、以及對整體管網依管徑進行缺失數量統計。最後，確認整體管網所有破損管段是否均完成缺失紀錄及異常原因登打；若未完成，則依據檢視結果進行資料檢核(見圖 11)。
