## 宜蘭縣美和路(育英路向南至永美路間)道路拓寬工程

因配合中華電信圍牆、既有設施建築物柱未拆除及留設出入口等人行道  
及排水設計修正圖說現場會勘會勘紀錄

壹、會勘時間：114 年 5 月 29 日(星期四)下午 2 時整

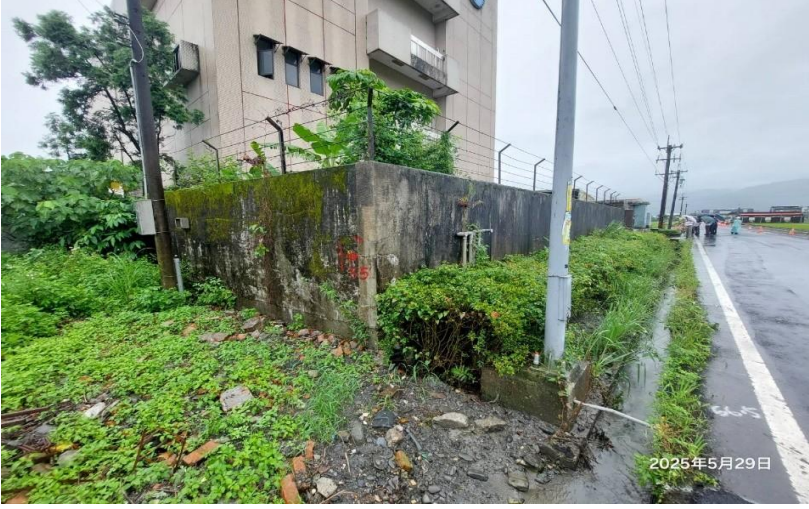
(1).本公司前於 113 年 2 月 6 日與冬山鄉公所協商，考量地區用戶權益及設施之結構安全，本機房圍牆、電箱等設施，有其必須保留之需要，並經冬山鄉公所同意在案。

(1).經查順安機房地下室頂板位置與本工程排水溝衝突。

| | <p>拍攝日期：114.05.29<br/>相片編號：01<br/>拍攝位置：<br/>宜蘭縣冬山鄉永美村美和路一段 976 號<br/>照片說明：<br/>中華電信宜蘭營運處/順安機房現況</p> |

1. 關於順安機房圍牆電箱遷移事宜，請中華電信宜蘭營運處於發文日起 1 週內回復遷移所需時間，俾利本工程工序搭配及調整。
2. 針對該處人行道與植栽帶寬度，請邑菖工程顧問評估能否容納既有電箱及一併提供本工程設施配合調整之建議方案，並請於本工程月會提案討論。
3. 關於順安機房地下室頂板位置與本工程排水溝位置、高程衝突一節，請清石營造試挖，並將試挖後之高程回饋予邑菖工程顧問，

俾利後續評估調整排水溝高程與位置。

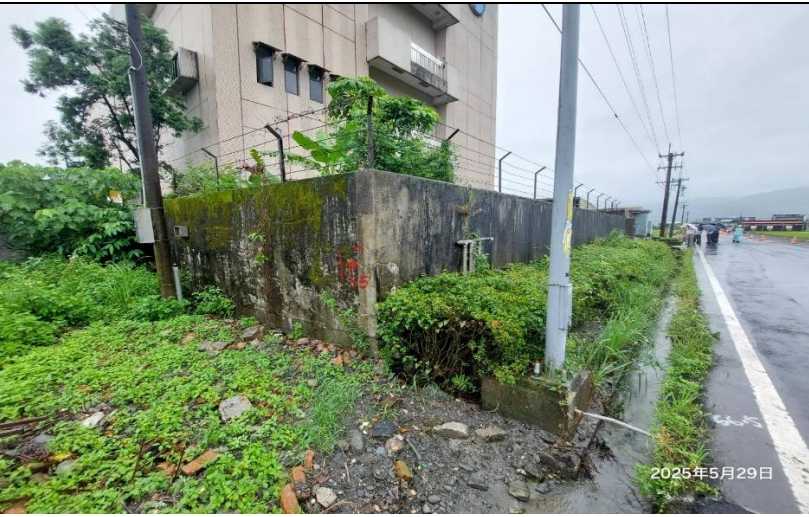
| | <p>拍攝日期：114.05.29<br/>相片編號：02<br/>拍攝位置：<br/>宜蘭縣冬山鄉永美村美和路一段 976 號<br/>照片說明：<br/>中華電信宜蘭營運處/順安機房圍牆北向/圍牆拆除範圍指示線(51 公分)</p> |

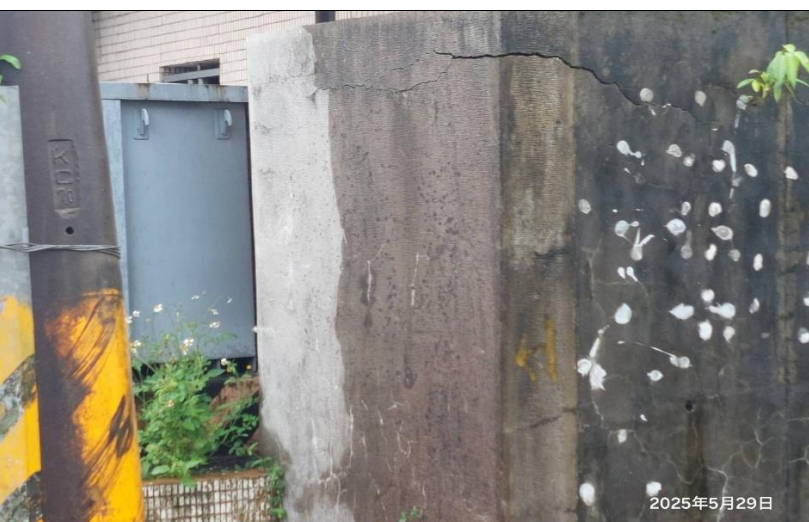
| | <p>拍攝日期：114.05.29<br/>相片編號：03<br/>拍攝位置：<br/>宜蘭縣冬山鄉永美村美和路一段 976 號<br/>照片說明：<br/>中華電信宜蘭營運處/順安機房圍牆南向/圍牆拆除範圍指示線(16 公分)</p> |

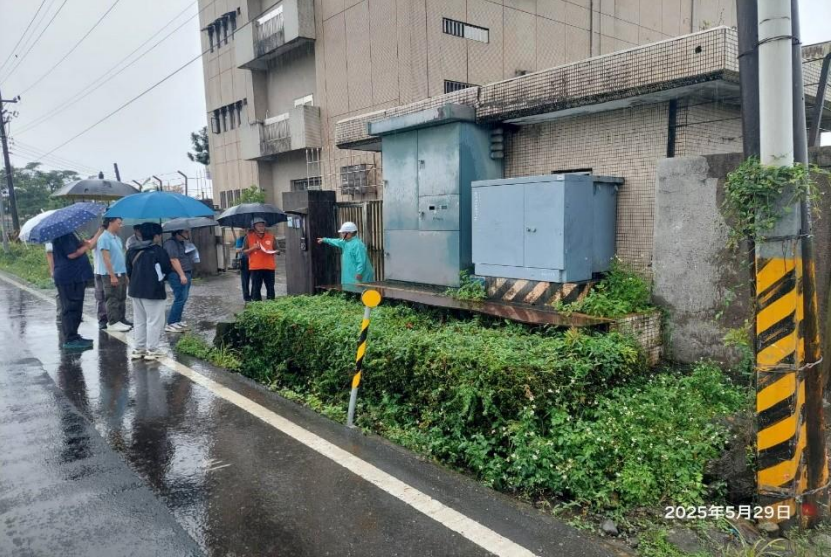
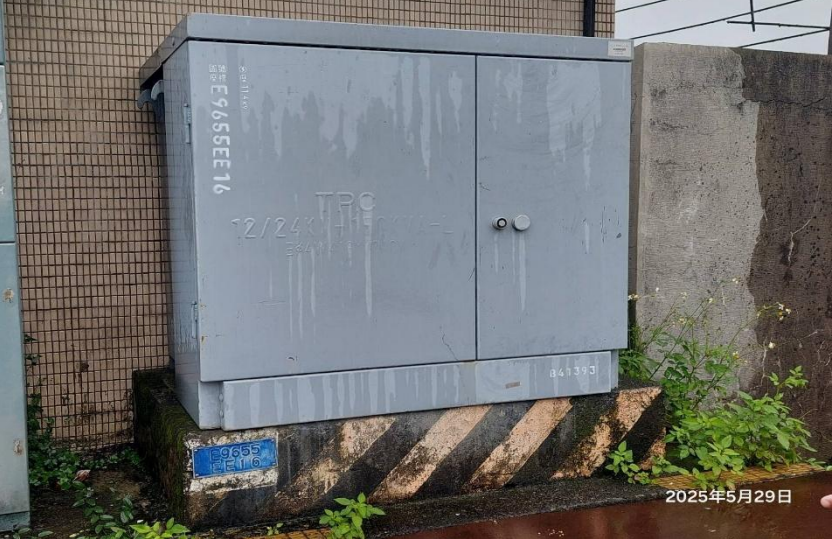
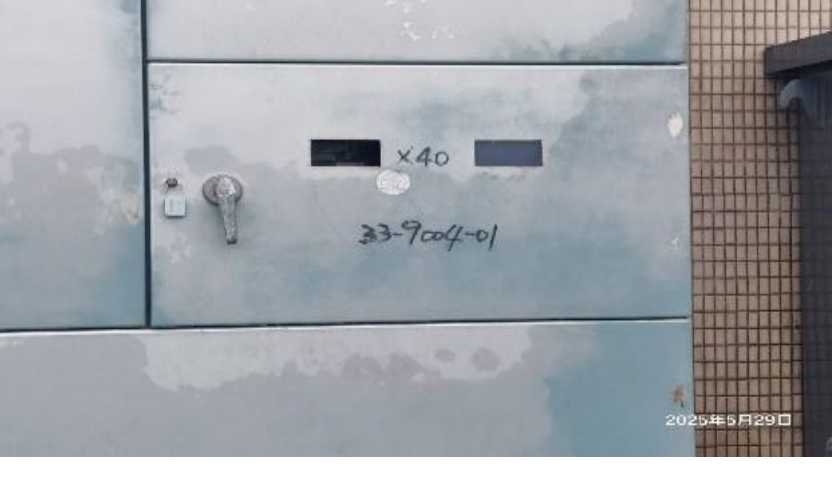
(2).道路工程人行道倘有需本公司遷移電箱，本公司採購程序需歷時 1 個月。

| | <p>拍攝日期：114.05.29<br/>相片編號：04<br/>拍攝位置：<br/>宜蘭縣冬山鄉永美村美和路一段 976 號<br/>照片說明：<br/>中華電信宜蘭營運處/安機房圍牆外台電受電箱及電錶箱體設置一景</p> |
| | <p>拍攝日期：114.05.29<br/>相片編號：05<br/>拍攝位置：<br/>宜蘭縣冬山鄉永美村美和路一段 976 號<br/>照片說明：<br/>中華電信宜蘭營運處/順安機房圍牆外台電受電箱及電錶箱體設置一景</p> |
| | <p>拍攝日期：114.05.29<br/>相片編號：06<br/>拍攝位置：<br/>宜蘭縣冬山鄉永美村美和路一段 976 號<br/>照片說明：<br/>中華電信宜蘭營運處/順安機房圍牆外台電受電箱及電錶箱體設置一景</p> |

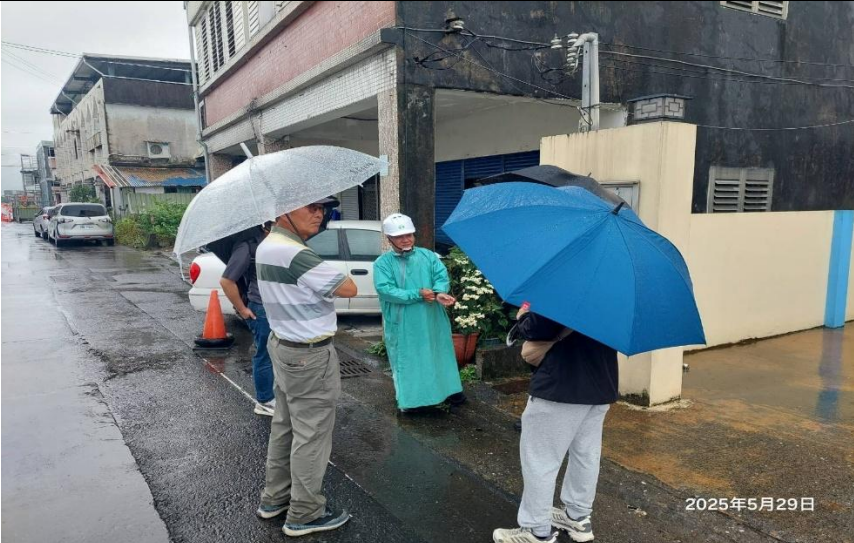
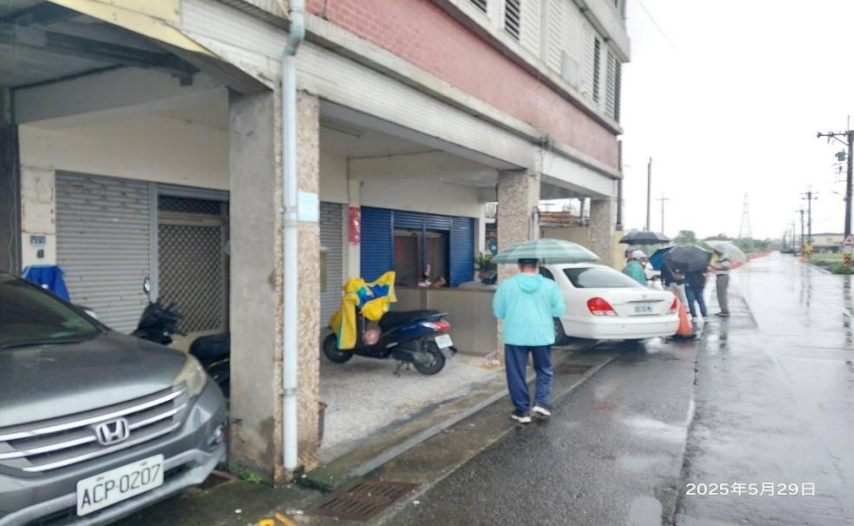
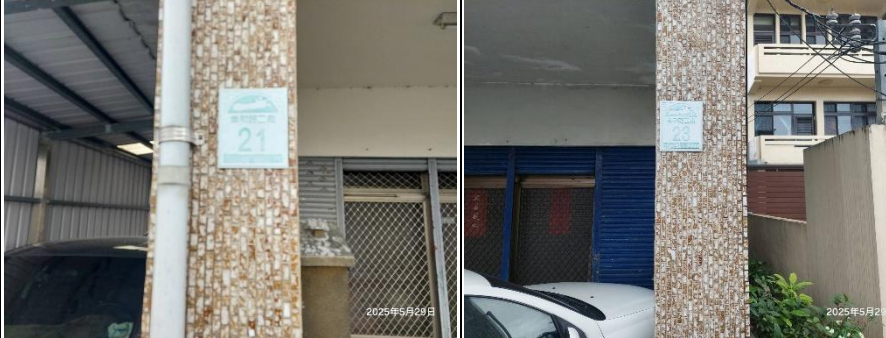
本工程里程 1k+000~1k+100 順樁右側有部分住戶結構柱未拆除，及永興路與美和路交叉路口之住戶未拆除，再請冬山鄉公所協助拆除。

(1).關於道路工程 1k+000~1k+100 順樁右側有部分住戶結構柱未拆除，本所已與住戶取得共識不拆除，請北工分署調整有關設施。

里程 1k+000~1k+100 順樁右側未拆除之結構柱，經現場放樣，扣除其寬度，人行道淨寬尚有 90 公分以上。

| | <p>拍攝日期：114.05.29<br/>相片編號：07<br/>拍攝位置：<br/>宜蘭縣冬山鄉順安村美和路二段 21 號及 23 號<br/>照片說明：<br/>人行道線型調整</p> |
| | <p>拍攝日期：114.05.29<br/>相片編號：08<br/>拍攝位置：<br/>宜蘭縣冬山鄉順安村美和路二段 21 號及 23 號<br/>照片說明：<br/>人行道線型調整</p> |
| | <p>拍攝日期：114.05.29<br/>相片編號：09<br/>拍攝位置：<br/>宜蘭縣冬山鄉順安村美和路二段 21 號及 23 號<br/>照片說明：<br/>人行道線型調整</p> |

1. 里程 1k+000~1k+100 順樁右側未拆除之結構柱，請施工廠商調整人行道線型，涉及數量增減以實作結算，並修正竣工圖。
2. 永興路與美和路交叉路口未拆除之住戶，請冬山鄉公所協助管制於 114 年 6 月底前拆除完畢，以利工進。
