附錄九 海域區變遷偵測監測先期作業  
變異點查證回報結果

# 第一期海域區變遷偵測監測先期作業變異點通報內容

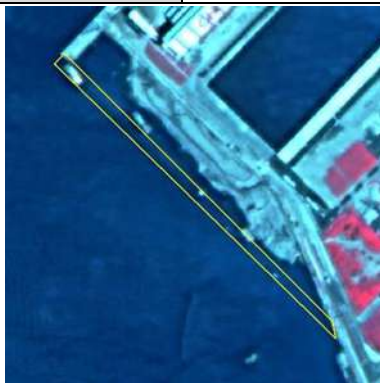
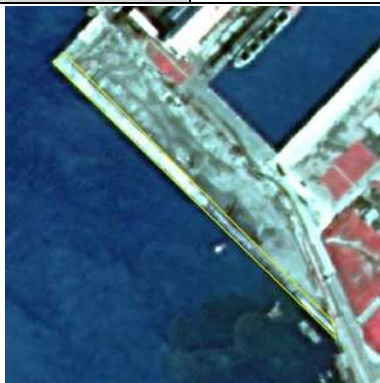
**F321020502011**

| 變異點位置描述 | 臺北港港區範圍 | | | |
| 查證結果 | 合法 | | | |
| 變異類型 | 新增人工構造物 | | | |
| 內容描述 | 填海造地工程 | | | |

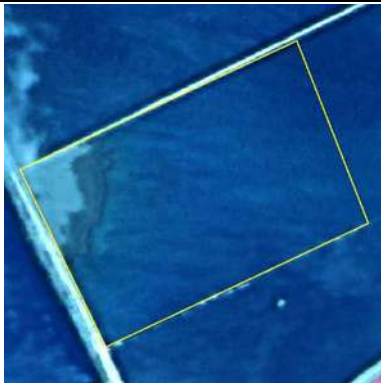
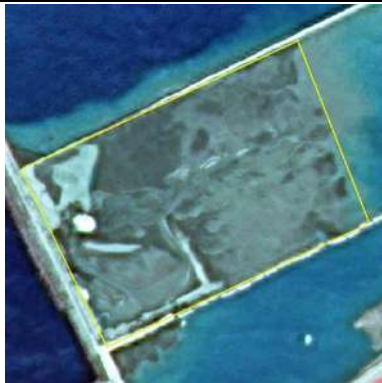
**F321020502012**

| 變異點位置描述 | 臺北港港區範圍 | | |
| 查證結果 | 合法 | | |
| 變異類型 | 新增人工構造物 | | |
| 內容描述 | 填海造地工程 | | |

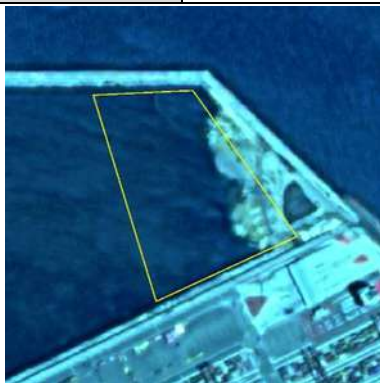
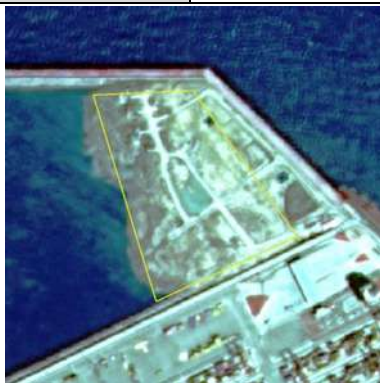
**F321020502023**

| 變異點位置描述 | 臺北港港區範圍 | | |
| 查證結果 | 合法 | | |
| 變異類型 | 新增人工構造物 | | |
| 內容描述 | 填海造地工程 | | |

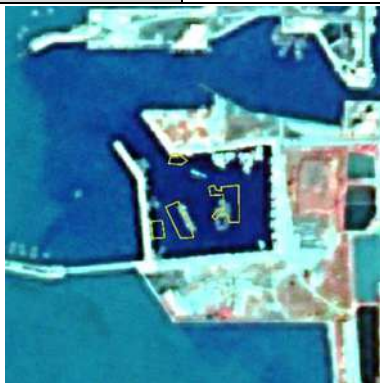
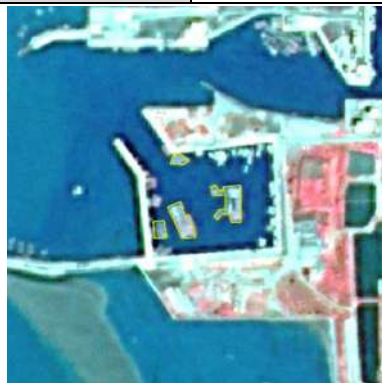
**P181020502018**

| 變異點位置描述 | 箔子寮漁港港灣內 | | | | |
| 查證結果 | 合法 | | | | |
| 變異類型 | 其它 | | | | |
| 內容描述 | 非固定式構造物(蚵架) | | | | |

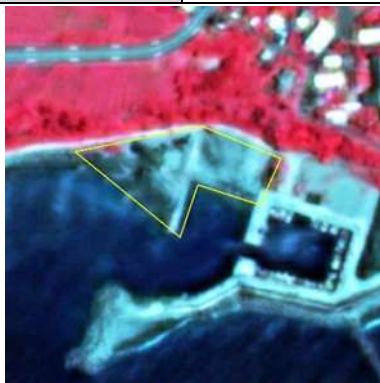
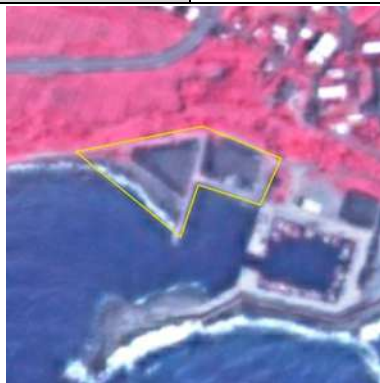
V081020502014

| 變異點位置描述 | 長濱漁港周邊放置淤砂之地點 | | |
| 查證結果 | 合法 | | |
| 變異類型 | 其它 | | |
| 內容描述 | 長濱漁港疏浚及設施維護改善工程 | | |

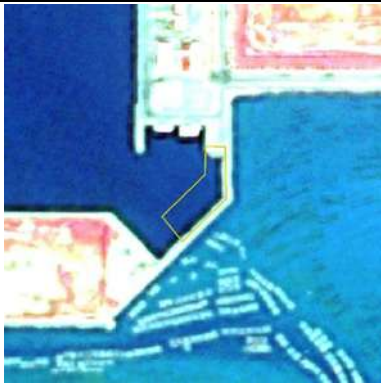
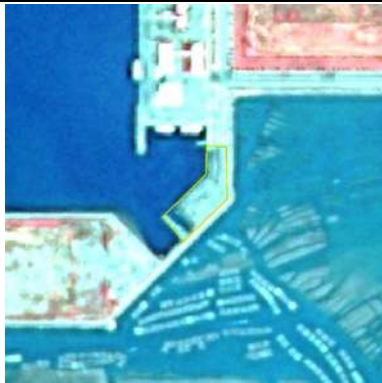
**7021020502013**

| 變異點位置描述 | 布袋港區 | | |
| 查證結果 | 合法 | | |
| 變異類型 | 新增人工構造物 | | |
| 內容描述 | 布袋港工作船渠碼頭工程 | | |

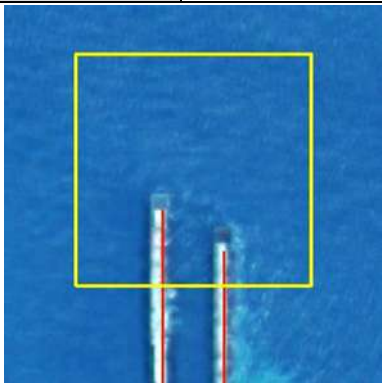
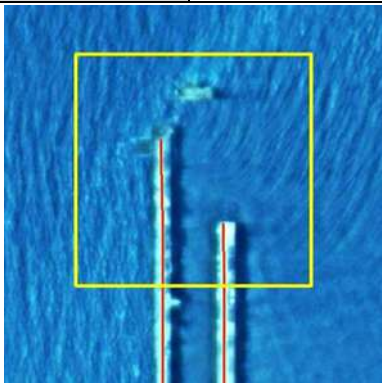
### F021020902001(海岸線變異點)

| 查證結果 | 合法 | | |
| 變異類型 | 新增人工構造物 | | |
| 內容描述 | 林口電廠更新擴建計畫出水口導流堤北防波堤卸煤連絡橋及相關新建工程 | | |

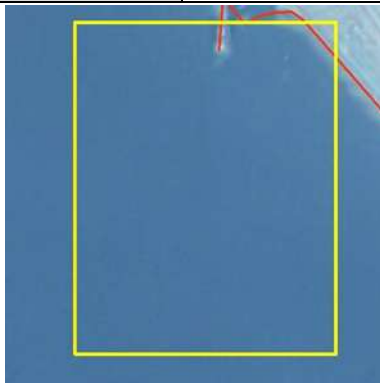
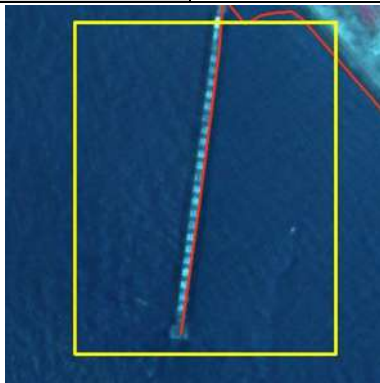
### E111020902001 (海岸線變異點)

| 查證結果 | 合法 | | |
| 變異類型 | 新增人工構造物 | | |
| 內容描述 | 經現場查看結果，現場係港務局辦理堤防工程。 | | |

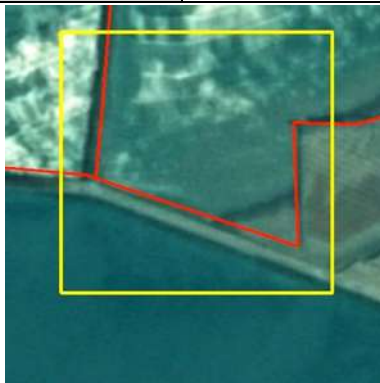
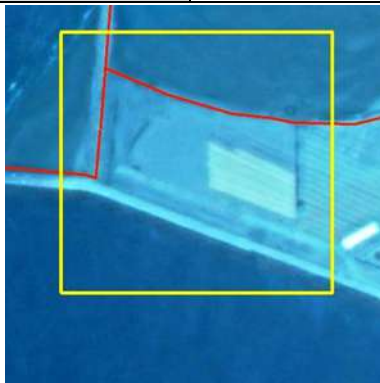
### 7011020902001(海岸線變異點)

| 變異點位置描述 | 臺中港北側淤沙區定沙突堤東側 | | |
