# 99年度台灣省重要都會區 環境地質資料庫

(99年度調查報告)

主辦單位：內政部營建署

執行單位：財團法人工業技術研究院

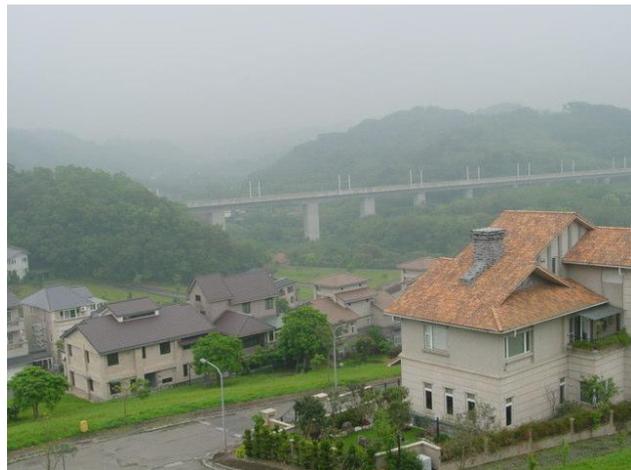
力及壓縮性顯著的不同會產生不等量沈陷，對建築物之危害極大。此外，完整與破碎之岩體，對荷重的反應亦差異甚大，故在新城斷層附近興建重大工程，亦須慎防不等量沈陷。防止不等量沈陷的方法除將填方壓實外，更講究者，還將挖方部份挖除，改填以工程性質與填土相近之物質。類似的整坡地，應慎防不等沈陷災害的發生。

照片 6 填土區多成為社區。

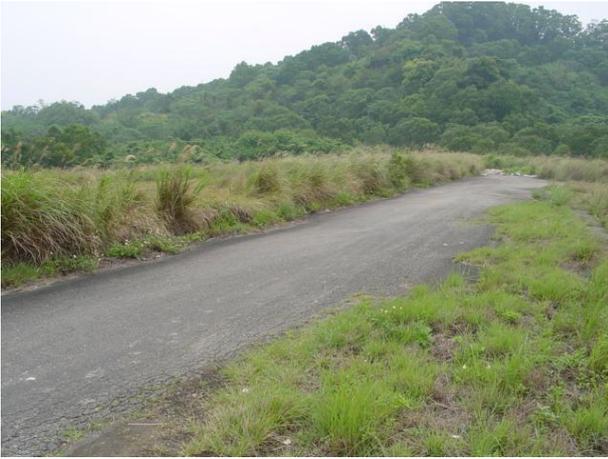
照片 7 被廢棄之開發區。

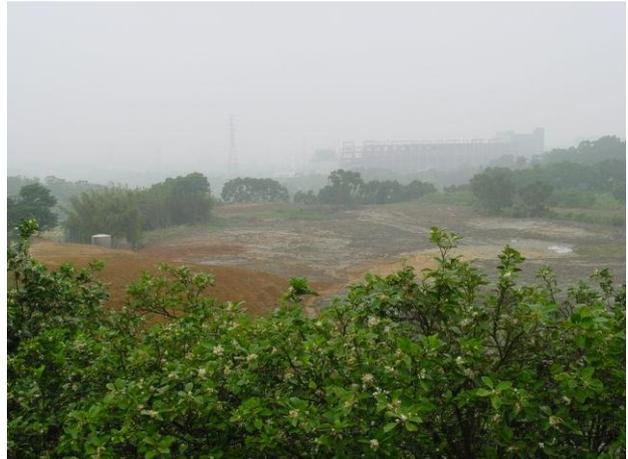
照片 8 園區旁之填土區。

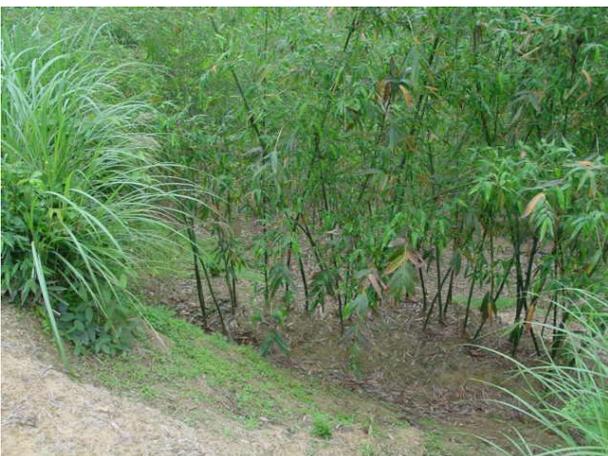
照片 11 向源侵蝕區部份植生保護。

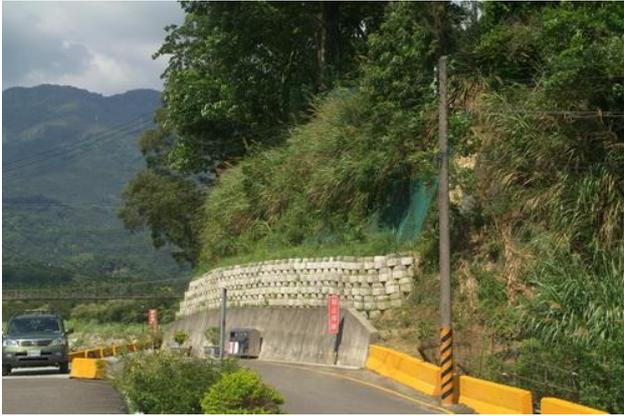
照片 7 竹崎親水公園內一處因道路切坡而引起的淺層崩塌。

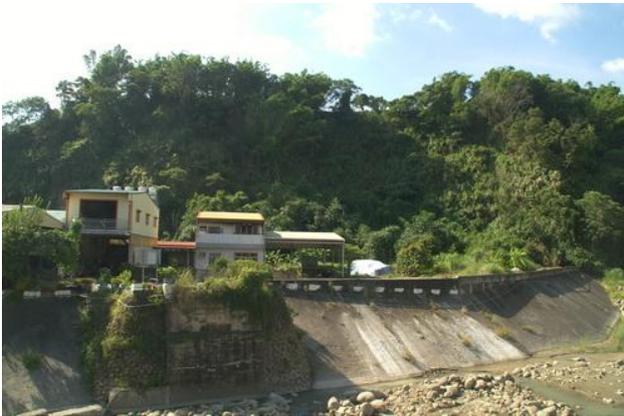
照片 9 已有崩塌現象的邊坡，應盡量維持坡趾的穩定，使邊坡得以自然植生復育。

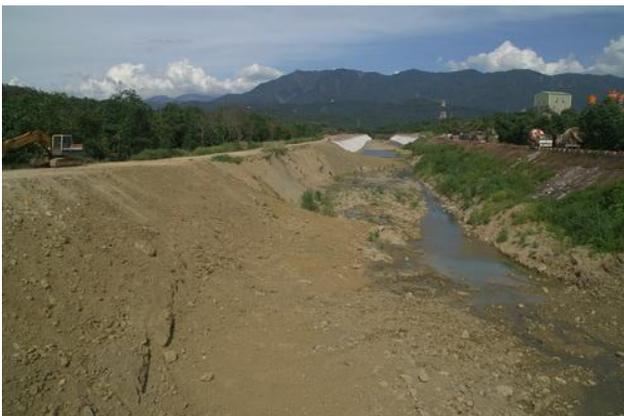
河流於河道轉彎或流經軟弱岩層時，常會侵蝕河岸坡腳，造成河岸邊坡的後退及坡上岩層或土方的崩落，不但會造成河道淤積，有時還會危及河岸上建物或道路的安全。本區須注意河岸侵蝕影響的地區主要有油車店地區的華興溪（照片 11），以及竹崎地區的牛稠溪（照片 12）與濁水溪（照片 13）沿岸一帶。這幾條溪流在民國 98 年八八水災期間，均因超大的集中降雨形成洪流，致使多處河岸的水利設施及農田蒙受嚴重損失。牛稠溪畔的竹崎親水公園的部分設施也遭洪水沖毀（照片

照片 11 八八水災期間的洪水造成華興溪的河岸侵蝕災害，堤防損毀嚴重。

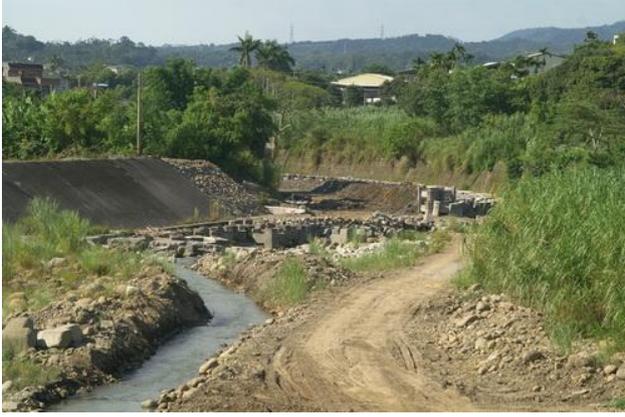
照片 13 鹿寮窟附近的濁水溪多曲流，須注意豐水期的河岸侵蝕及洪水氾濫等影響。

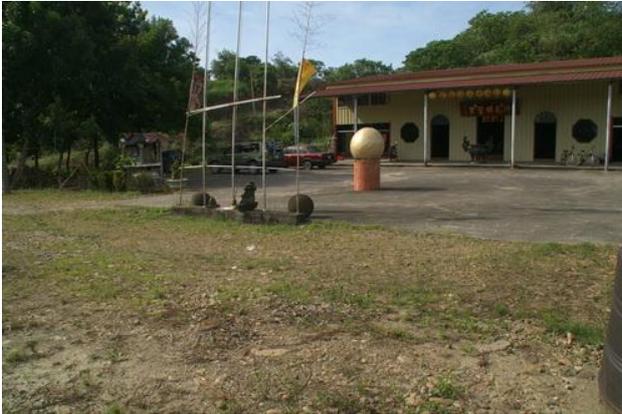
本區潛在的基礎沉陷主要來自填土及斷層破碎帶的影響。由於土地利用程度不高，常見的山坡地挖填整地在本區並不多見，所見者多為河岸浮覆地的填土整地，如竹崎圖幅榮民醫院南側及興產橋東側的濁水溪左岸的填土。油車店圖幅的華興溪畔，一處民宅的部分基礎為填土，因緊臨溪畔且部分為高灘地，同時缺乏堤防護坡（照片 15），除填土材料的基礎沉陷特性之外，也容易遭受洪流的侵蝕掏空。

照片 15 華興溪畔的一處民宅部分基礎為填土，存在基礎沉陷、洪水氾濫及河岸侵蝕等隱憂。

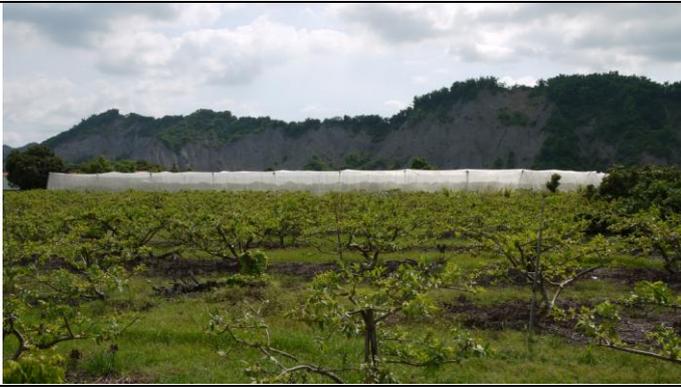
照片 3 區內泥岩分布區易生惡地形

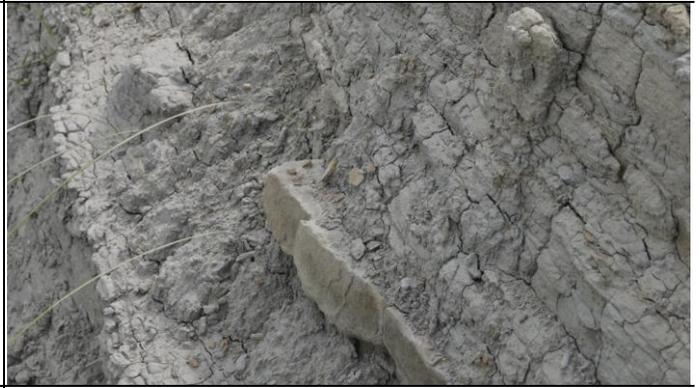
照片 4 南化泥岩易受侵蝕。

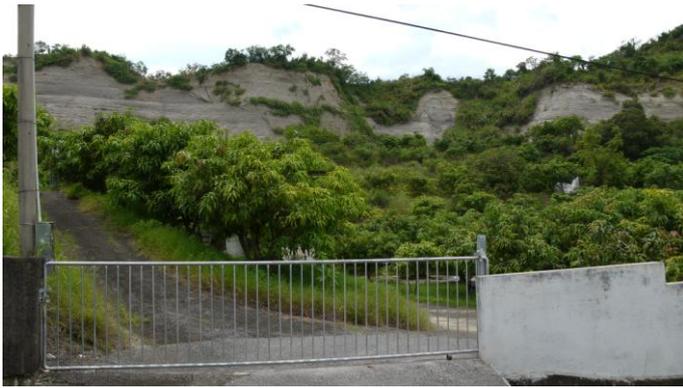
照片 7 陡坡之崩塌屬性分類不易。

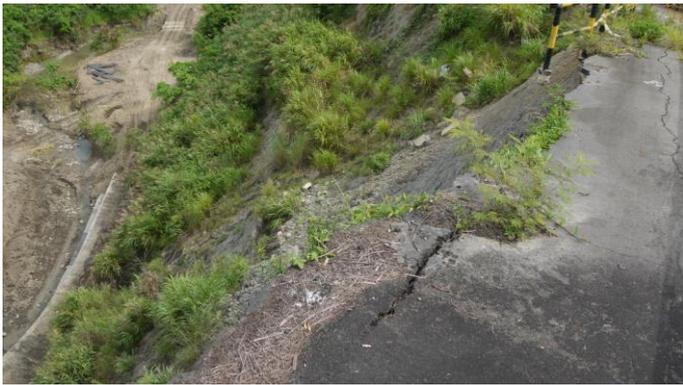
河流之侵蝕作用可使河道加深及加寬，尤其於河流轉彎外側，因受到河水強烈的側蝕作用，基礎被淘空，而造成崩塌(照片 10)。本區內曲流發達，河岸侵蝕作用強烈及頻繁，故凡河道轉彎處皆有或多或少之侵蝕發生。無論是水量大之曾文溪或是水量小之無名溪流，其轉彎處都令附近岸坡造成破壞(照片 11)。

照片 11 河道轉彎處，河岸侵蝕嚴重。

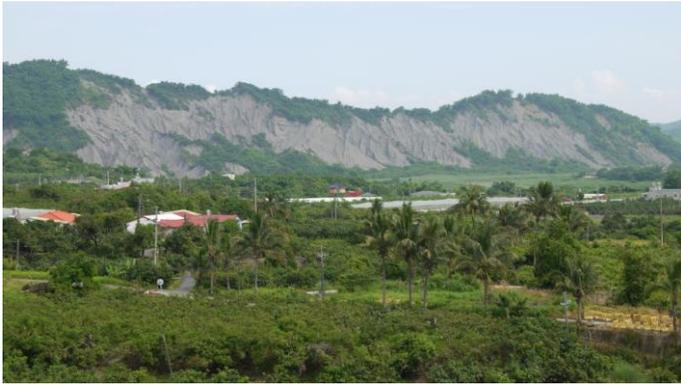
本區岩性以砂岩及泥岩為主，然因砂岩膠結鬆散及果園之開墾使表土鬆散，若長期受雨水侵蝕易造成表土之流失(照片 13)。泥岩岩質鬆軟，雨季時易被沖刷成許多溝壑，極易崩塌，形成惡地，致使一切植物皆難以生長，雨水及河流之侵蝕破壞，亦使得山坡地表層不斷崩塌，成為水土保持上之嚴重問題(照片 14)。另外，坡地開挖與填土，亦可致土石裸露，造成表層沖蝕，產生侵蝕溝。

照片 13 泥岩邊坡受雨水影響形成大面積之沖蝕。

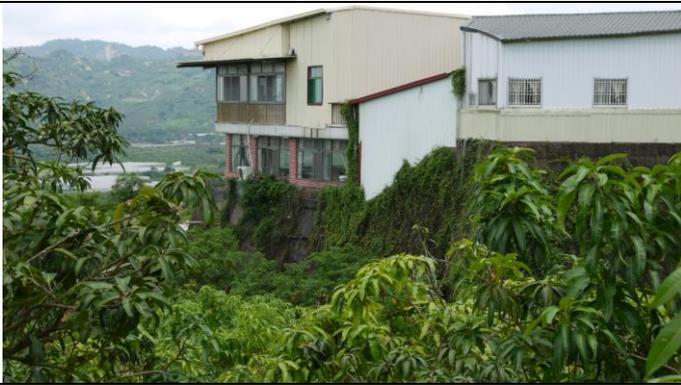
基礎沉陷常發生在未經夯實之填土、崩積土及斷層破碎帶等地區，因這些地區大多由非均質、淘選不良、不易壓實且抗剪力低的土石組成，而容易發生不等量沉陷，還可能引起土層的滑動崩塌。本區內填土區(照片 15)和崩積土區(照片 16)雖然不多，但隨著發展步闕，使用之機會隨之增加，必需要注意整體的安全。

照片 15 填工區大多為建物所致。

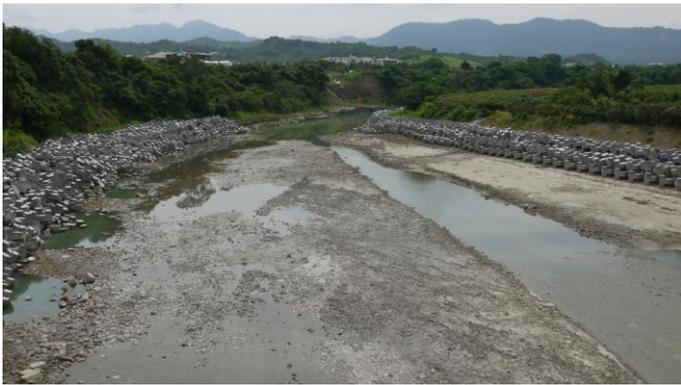
本調查區有洪水氾濫之虞的地區主要為曾文溪及其支流兩岸區域(照片 17)。在八八水災時雖未造成兩岸台地大面積淹沒，但仍有部份區域河岸受損(照片 18)。將來暴雨之機會增高後，影響的範圍可能擴大，故在河岸附近區域利用時應以距河岸一段距離及高程比河床高 10 公尺以上較為安全。

照片 17 曾文溪兩旁多少受八八水災影響。

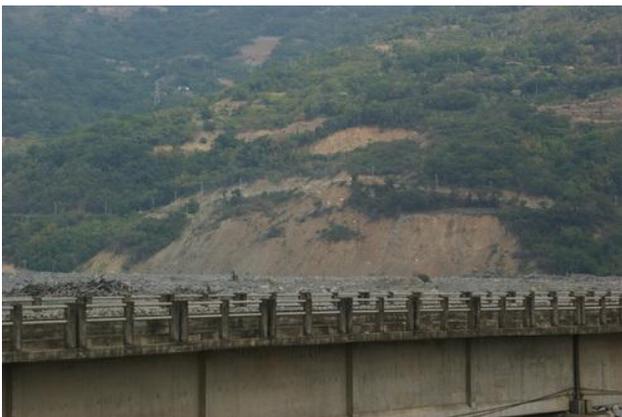
照片 5 太麻里溪潰堤的洪流造成東-42 縣道下邊坡的崩塌及道路流失。

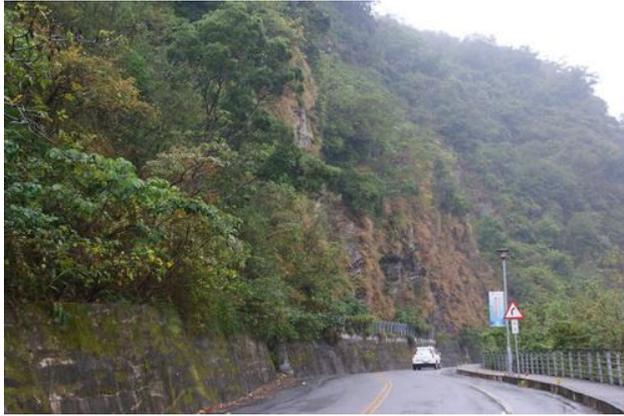
照片 7 知本地區的落石敏感區多與道路切坡有關。

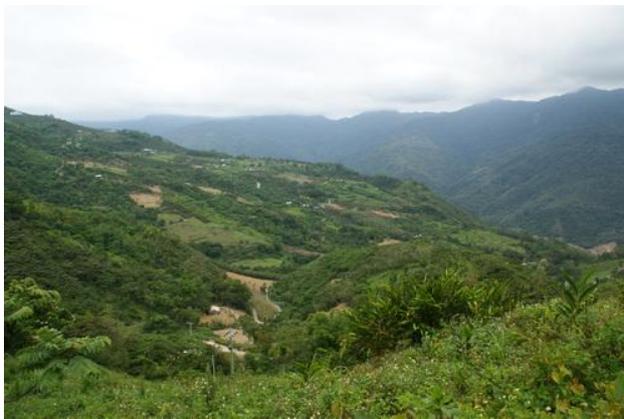
照片 9 長樂橋南側的崩積土區地勢平緩，目前主要作為農業使用。

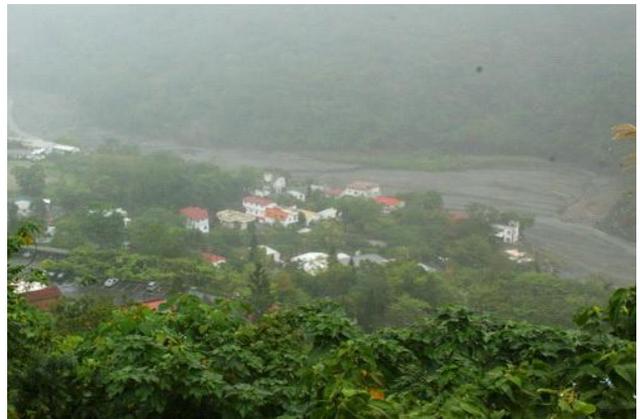
照片 10 知本溪右岸的緩坡地民宅較為聚集，其基礎多為填土整地而成。

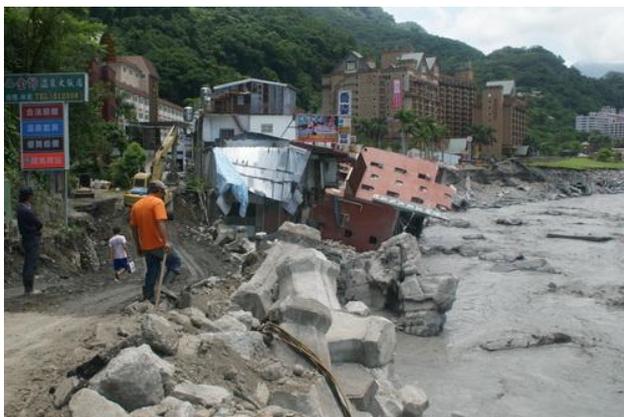
照片 11 知本溪河岸侵蝕造成潰堤及飯店倒塌的意外事件。

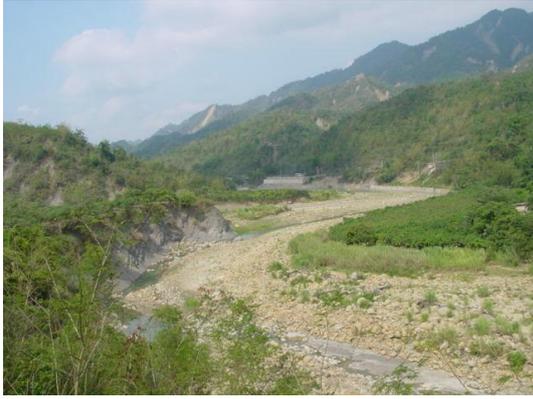
本區地形主要由岩性及構造所控制，主要是砂頁互層及一系列斷層及褶皺所形成。而山稜與河谷之走向與構造皆呈東北－西南之方向。在本區後堀溪流域內，山脈之東側斜坡多為順向坡(照片 1)，河流淺蝕於斜坡上呈順向河，縱向之河谷形成羽毛狀水系，短促又陡直，縱谷多發育在較軟弱的頁岩與砂頁岩互層出露之處，形成低緩又零碎之地形。

照片 1 河流右側多為順向坡

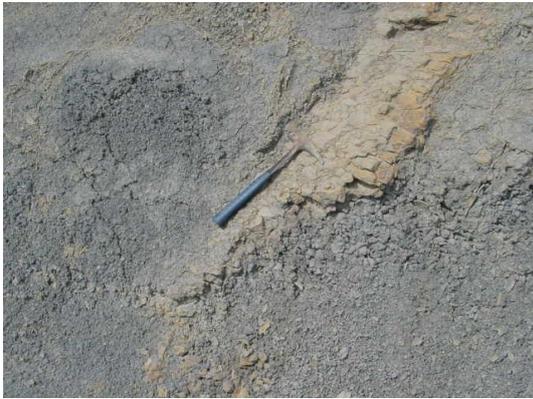
照片 3 北寮頁岩風化剝落情形

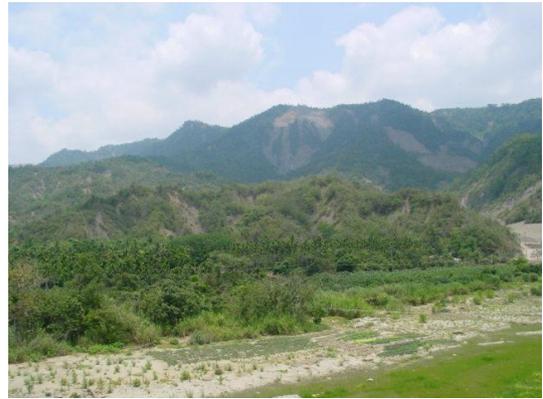
本區出露之岩層特性為易受侵蝕之砂頁岩層。在河流東岸為逆向坡，受河水或雨水侵蝕而產生淺層崩塌(照片 4)，而河流西岸多為順向坡，常發生坡面上之土體滑動(照片 5)。這些淺層崩塌較多集中在兩岸接近稜線的區域，或是較大規模之全坡面破壞形式(圖 2)，最為集中區域包括北勢園附近西岸、亞美坑橋北側及檳仔崙西側稜線附近。其皆與侵蝕作用有莫大之關係。

照片 4 坡面上常有淺層崩塌

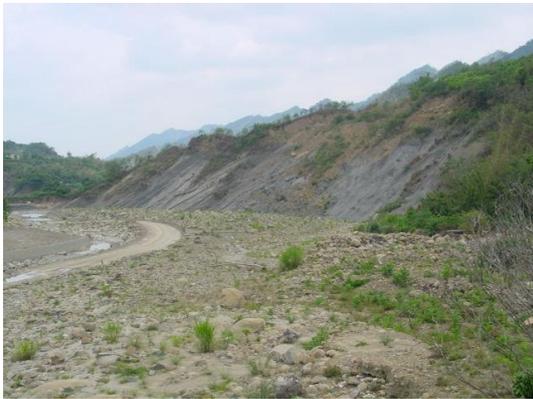
照片 5 河岸邊的順向坡區域

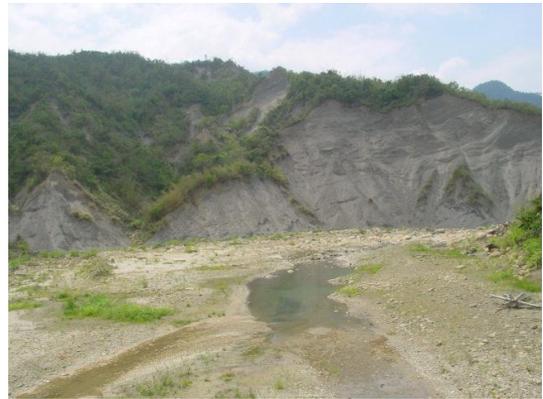
本區主要溪流為後堀溪，其流路異常彎曲，在其轉彎之處，常出現河岸侵蝕之現象，造成其坡面產生崩塌(照片 6)，形成大面積之坡面裸露，這些坡面不停受河水侵蝕，不易復原。另外在河流轉彎的地區如遇階地分布的區域，同樣因侵蝕而形成階地邊緣之侵蝕現象(照片 7)。令階地後退，若階地上有房舍分布時，則容易產生破壞。調查區北側之瑞峰國小便是位於階地之上(照片 8)，其邊緣同樣受河岸侵蝕影響，在接近邊緣的建物可能受到影響，幸而其位於較高程位置則比較安全，故在河階利用時，仍以遠離河岸及高程較高之處為首要之選擇。

照片 6 河岸侵蝕所形成的崩塌現象

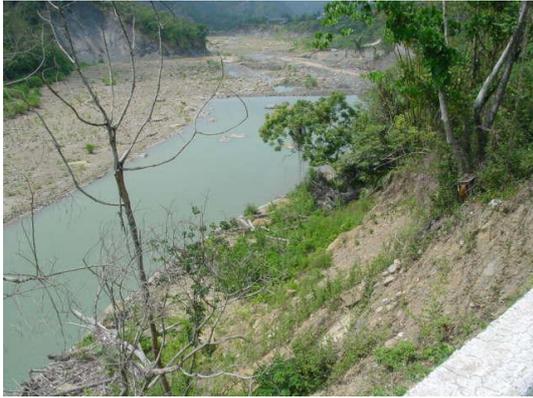
照片 7 洪水造成的階地邊緣之侵蝕

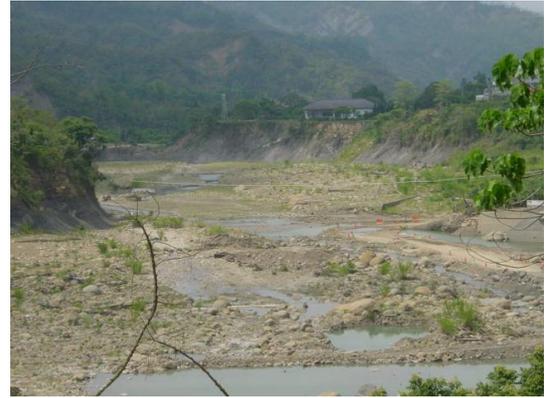
照片 8 瑞峰國小所處之階地邊緣遭侵蝕現象

1. 本區域內出現之環境地質災害，主要是與侵蝕相關，其中河岸侵蝕對邊坡之破壞頗為嚴重，對下游之南化水庫亦造成影響，另外坡面上的侵蝕造成崩塌之發生，進而形成土石流之潛在災害，所以在居住安全之前題下，首重要避開以上兩種災害區域。
2. 瑞峰國小位於階地之上，此階地北邊受後堀溪流路之影響，侵蝕嚴重，八八水災時，洪水淹沒下方通往對岸之便橋。階地的低高程邊緣位置有被洪水淹沒及河岸侵蝕之危險。故利用時應以距河床高程較高之位置為佳。
3. 本區內共有 3 條土石流潛勢溪流，2 條土石流敏感溪流及 1 條值得關注之野流。其中 DF040 及 DF041 具有保全對象，而 DF042 則有橋樑之安全值得注意。檳仔崙之敏感溪流無保存對象，亞美坑橋之敏感溪流已經發生土石流把橋樑沖毀。瑞峰國小對岸的野溪是值得關注之溪流。

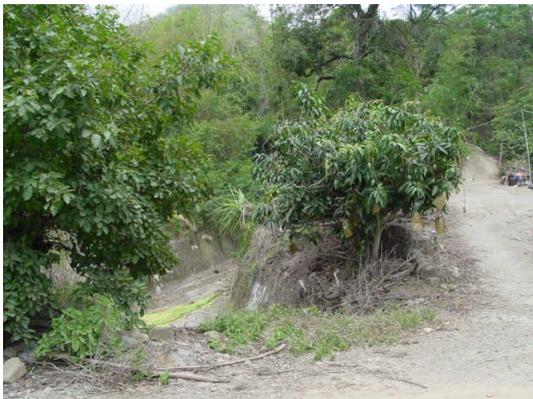
照片 9 DF040 土石流潛勢溪流之河道情形

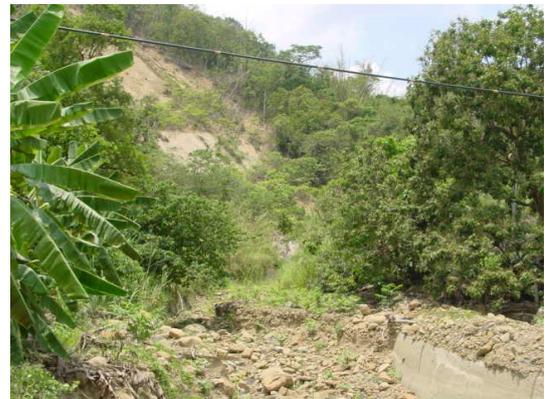
照片 10 DF041 土石流潛勢溪流河口有崩塌現象

1. 第十二號橋在八八水災時被洪水沖毀，其西側之低位階地是洪水可能侵擾之區域，同時它位於 DF041 土石流潛勢溪流之河口，可能受到影響，故利用時應避開河口附近並以避開洪之高程位置為佳。
2. 土石流主要是對河口地帶之建物造成破壞，在上述溪流旁之居民應選擇河口與河口間之山嘴地帶，同時高程應選同一塊階地中較高之位置，便可避開土石流及河岸侵蝕之困擾。
3. 本區階地面積廣大，但受河岸侵蝕及土石流之潛在威脅。居民可以在考慮將房舍之位置遷往上述距離不遠之較安全地帶，在颱風暴雨來臨便可避免臨時避難或是陷入是否大規模遷村之種種爭論之中。

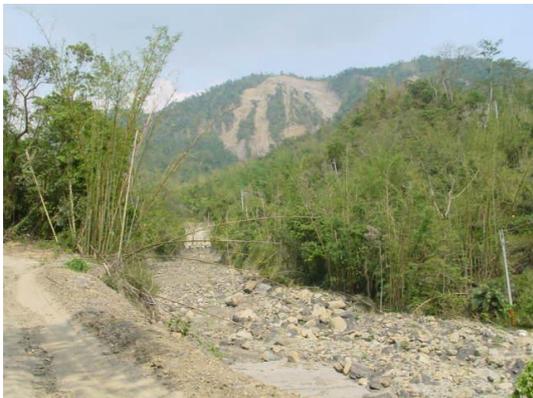
條土石流敏感溪流，一位於 DF041 之南側河谷，流路短小且小面積之集水區，但上游卻分布非常多的崩塌地，同時此溪之河口有一土堤形之堆積，顯示早期亦曾發生土石流堆積事件。另一土石流敏感溪流則位後堀溪東岸美坑橋上游，此溪上游由兩個集水區組成，兩區皆有大型崩塌(照片 11、12)，在八八水災時曾將亞美坑橋沖毀，顯示其土石流之敏感性頗高，日後橋樑之重建需注意高度及橋墩的位置。另有一條非屬土石流溪流位於瑞峰國小之對岸，其溪流短小，但上游有數個崩塌發育，河口為一階地區域，有居民居住。現今房舍之位置屬安全區域，注意往後利用請遠離河口。

照片 11 亞美坑橋與河道上游崩塌情形

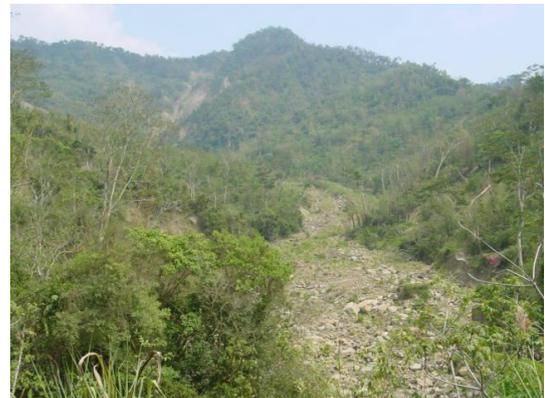
照片 12 亞美坑橋上游另一集水區河道堆滿土石
